Evaluación de la contaminación en el sistema de riego acequia El Tambo, para optimización del recurso hídrico.

# **UNIVERSIDAD TÉCNICA DEL NORTE**

#### **“EVALUACIÓN DE LA CONTAMINACIÓN EN EL SISTEMA DE RIEGO ACEQUIA EL TAMBO, PARA OPTIMIZACIÓN DEL RECURSO HÍDRICO”**

**2015**

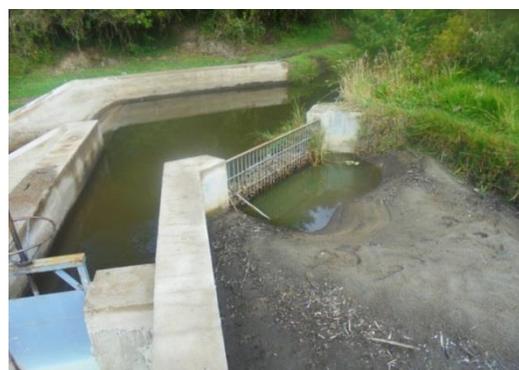
**Figura 3** Captación de sistema de riego

La captación del sistema de riego acequia El Tambo se ubica en el río Bobo sector La Esperanza del Cantón Espejo. El volumen de agua asignado por la SENAGUA para esta concesión es de 232 l/s. En la actualidad la bocatoma de la acequia El Tambo

posee infraestructura civil implementada con una represa de agua construida con cemento con rejilla del lado izquierdo y decantador para sólidos suspendidos. Cabe mencionar que en época seca el caudal se reduce y el caudal asignado por la concesión de agua no llega a ser captado en su totalidad.

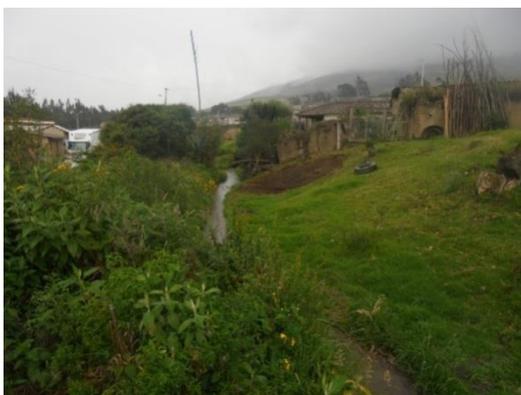
Figura 4 Canal principal del sistema de riego

La red de riego está conformada principalmente por el canal principal que en este caso es la acequia El Tambo cuya infraestructura es tradicional es decir a cielo abierto sin revestir en la mayoría del tramo total de la acequia. Desde el inicio en la bocatoma y se observan problemas de sedimentación en muchos tramos, debido a la inclinación incorrecta, al sedimentarse excesivamente en ciertos tramos son frecuentes los desbordamientos. Otro problema es el robo de agua frecuente por parte agricultores dueños de predios cercanos en su mayoría ganaderos y agricultores. Debido a la expansión de la zona urbana de los últimos años se ha generado una problemática que afecta a la acequia, los problemas que se observó es el arrojado de basura, utilización de la acequia como alcantarilla problemas que pueden afectar la calidad de agua para riego. En otros casos debido a la mala

infraestructura de la acequia esta se ha convertido en un riesgo para los moradores de las cercanías, ya que existen infantes que juegan cerca y pueden caerse.

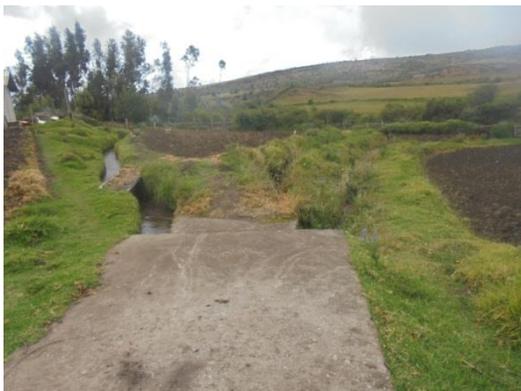
Se evidenció construcciones de cajas de repartición de agua pero solo en algunos casos. La mayoría de repartición del agua para riego es realizada de forma tradicional (manualmente). Debido a la mala distribución por falta de repartidores de caudal (óvalos) ha generado conflictos a nivel interno entre beneficiarios.

**Figura 5** Caja de distribución de agua
