**UNIVERSIDAD TÉCNICA DEL NORTE**  
**FACULTAD DE INGENIERÍA EN CIENCIAS APLICADAS**

**TRABAJO DE TITULACIÓN PREVIO A LA OBTENCIÓN DEL TÍTULO DE  
INGENIERO AUTOMOTRIZ**

**“ANÁLISIS DE AVERÍAS MECÁNICAS EN EL SISTEMA DE SUSPENSIÓN DEL  
EJE POSTERIOR EN VEHÍCULOS DE CARGA LIVIANA (N1)”**

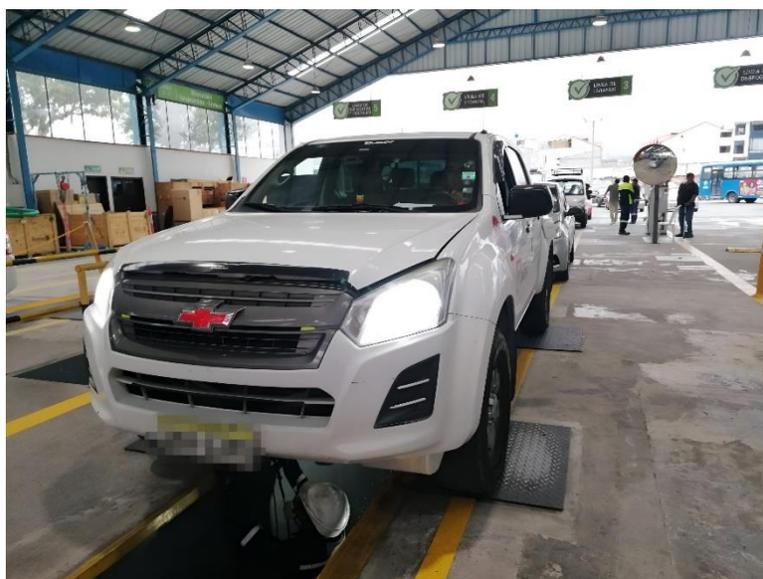
**Figura 48** Ensayo de detector de holguras en una camioneta Toyota Hilux

En la figura 48, se muestra que el inspector vehicular se debe asegurar que no exista movimientos anormales en el sistema de suspensión y dirección, así como también holguras o desgaste excesivos de componentes y fugas de líquidos por la parte inferior del vehículo.

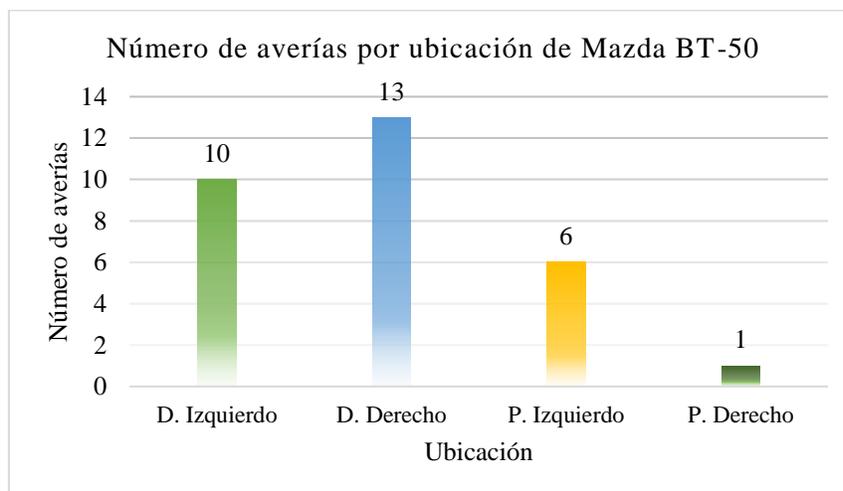
**Figura 63** Eficacia de las 100 camionetas Mazda BT-50 por su ubicación

La gráfica 63, detalla que Mazda BT-50 posee mayor número de averías en suspensión en el eje delantero, con un punto máximo de 13 fallas en el lado derecho y 10 en el izquierdo. Los datos presentados afirman un problema en la parte anterior de estas camionetas, para lo cual los factores que influyen pueden ser debido a superficies irregulares (baches), ya que el eje delantero es el primero en absorber impactos en la carretera, así como también, curvas y pendientes, puesto que el peso de vehículo se transfiere hacia la parte delantera, creando sobrecarga en el eje y generando un mayor desgaste en la suspensión.

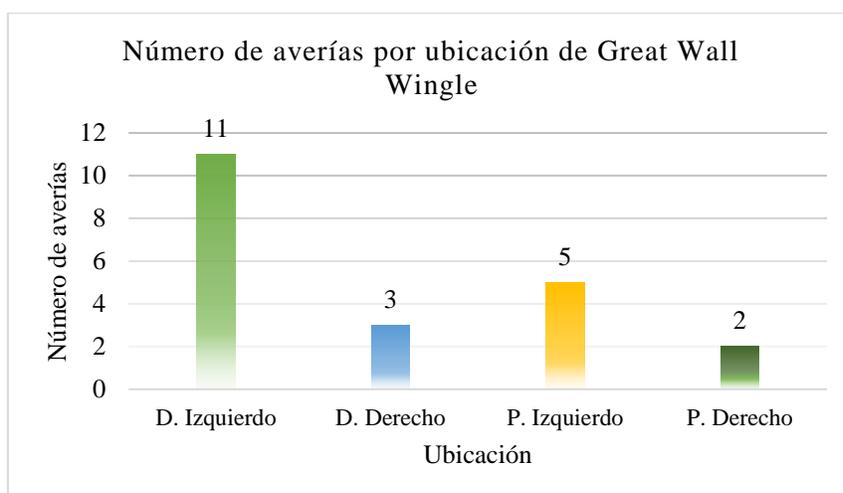
**Figura 65** Eficacia de las 100 camionetas Great Wall Wingle por su ubicación  
(Autoría Propia)

La gráfica 65, especifica que Great Wall Wingle tiene mayor número de averías de suspensión en el lado izquierdo, considerando el delantero como su punto máximo con 11 fallas y el posterior con 5. Esta marca y modelo de vehículo presenta un comportamiento similar de su amortiguador con Chevrolet Luv D-Max, por lo cual, los factores que influyen en un desgaste desequilibrado serían los mismos visto anteriormente, es decir, distribución de peso, condiciones de terreno y tipo de conducción.

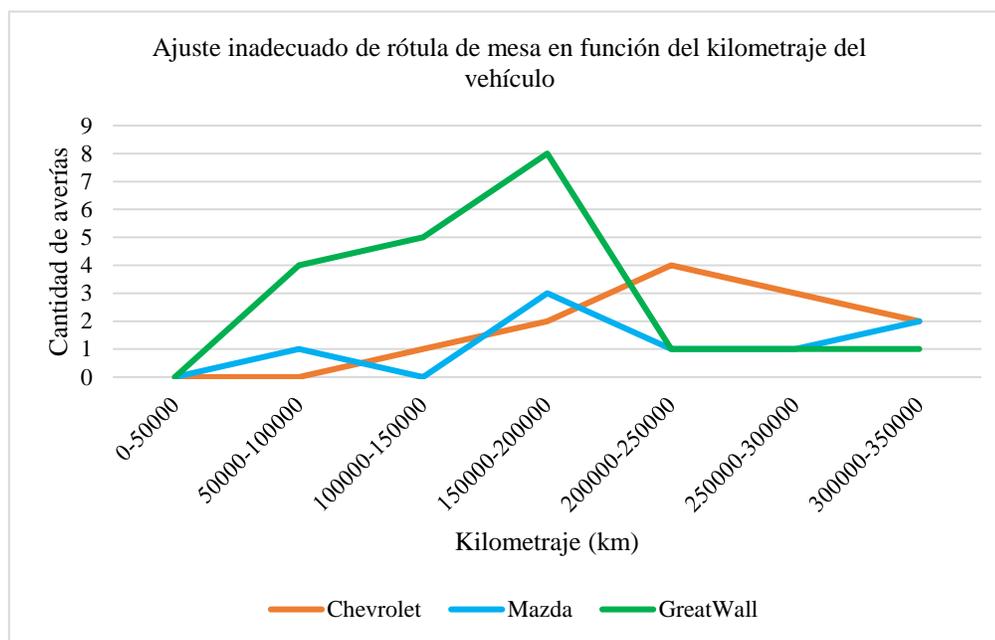
**Figura 70** Avería de rótulas de mesas por kilometraje del vehículo

Con respecto a Mazda, en la gráfica 70 se muestra que el punto máximo de averías se da en el rango 150.000 a 200.000 km con 3 daños en la rótula, y después se reduce hasta quedar en 2 averías, esto se interpreta que la durabilidad del elemento llega a su límite en el rango 150.000 a 200.000 km.

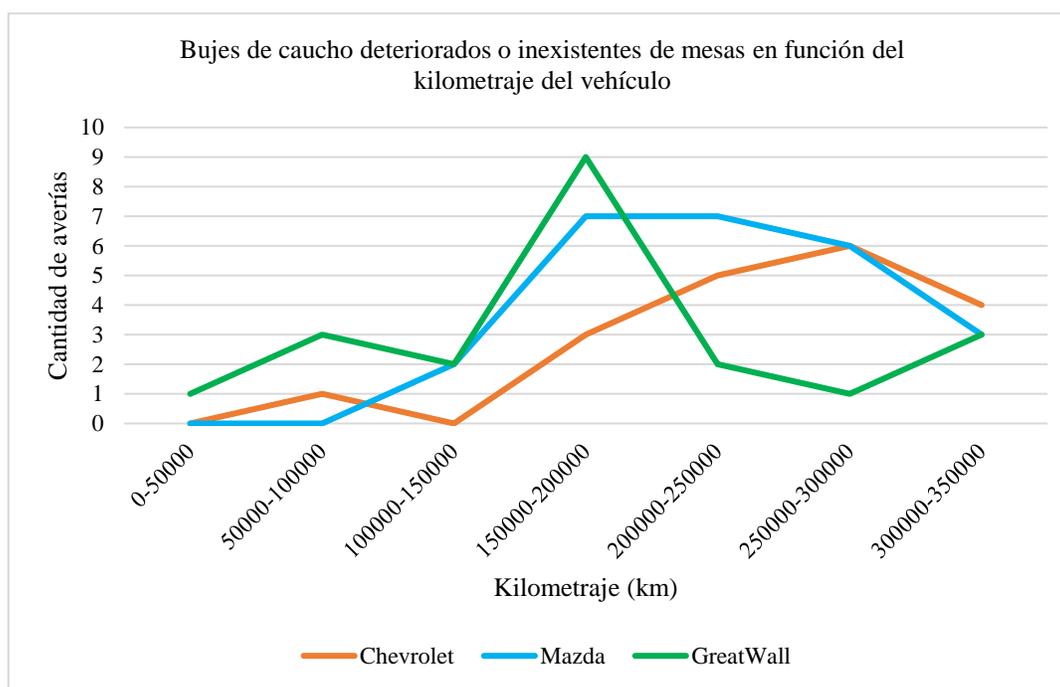
**Figura 73** Averías de bujes de caucho de mesas por kilometraje del vehículo

Con respecto a Mazda, en la gráfica 73 se muestra que al llegar al rango de los 150.000 a 200.000 km el punto más alto de averías con 7, por lo cual con dicha afirmación se puede asegurar que los bujes de mesa de Mazda duran entre los rangos de 150.000 a 200.000km, ya que es donde más vehículos tienden a fallar, después de este rango, tienden a reducir debido a que el usuario es avisado del suceso.

Finalmente, la Great Wall, como se muestra en la gráfica 73, su punto máximo es de 9 fallas en los rangos de 150.000 a 200.000 km, por ende, se asegura que hasta dicho rango su durabilidad es acertada, a partir de ello se toma la misma temática analizada anteriormente.
