# **UNIVERSIDAD TÉCNICA DEL NORTE**

**“ANÁLISIS TERMOGRÁFICO DE LA SUBESTACIÓN SAN LORENZO Y SU  
ALIMENTADOR PRIMARIO PRINCIPAL PARA ELABORAR UN PLAN DE  
MANTENIMIENTO PREDICTIVO”.**

**AUTOR: YÉPEZ BENNETT FELIPE VINICIO**

**2016**

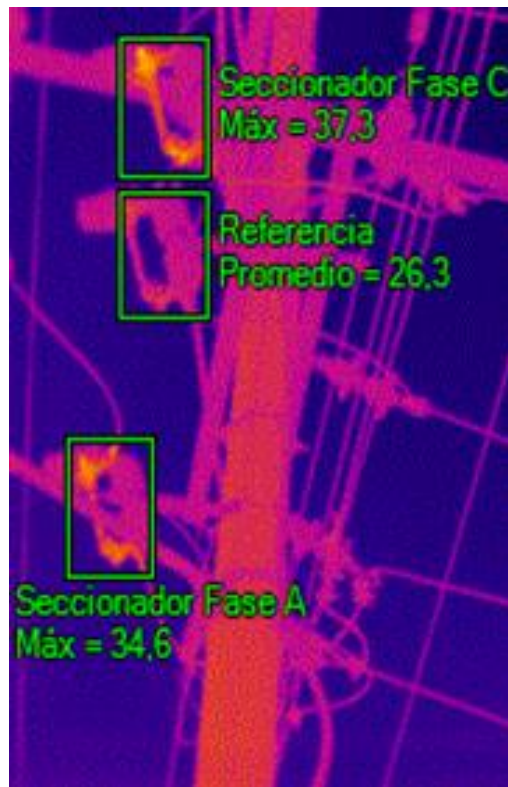
**FIGURA 8:** Portafusibles con anomalía

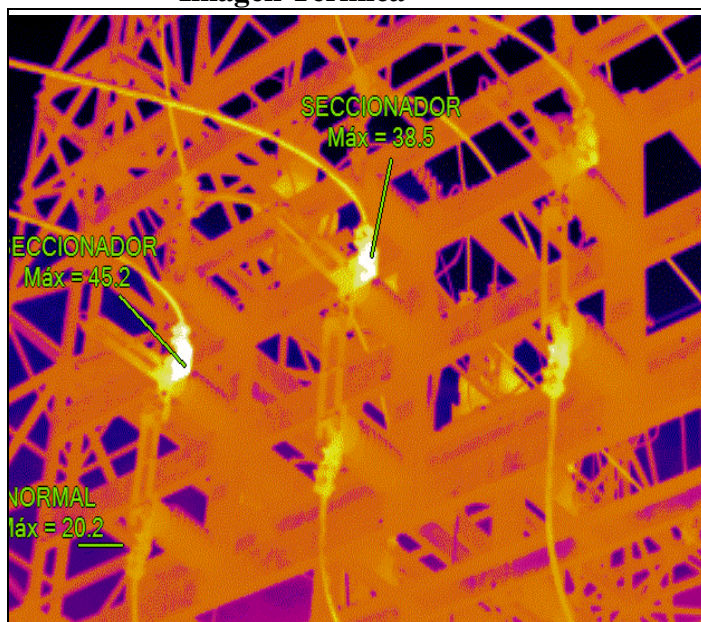
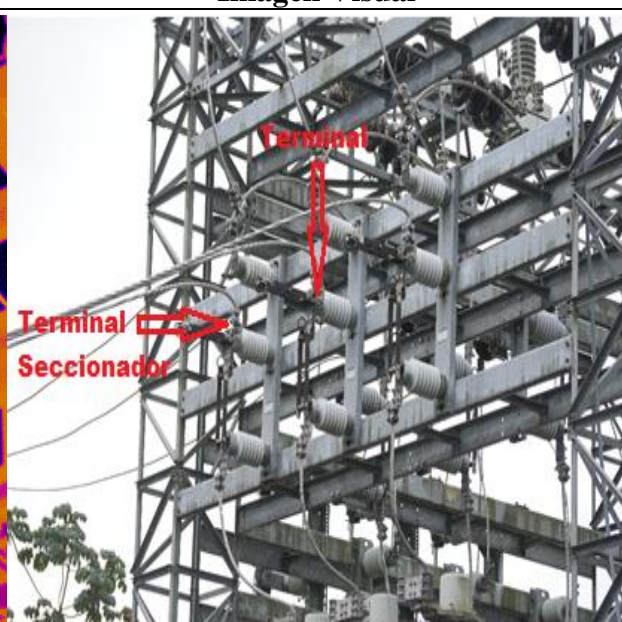
## REPORTE TERMOGRÁFICO NO: 1

Parámetros térmicos	
T. Max. °C	45.2°C
T Referencia. °C	20.2°C
Delta T. °C	25°C

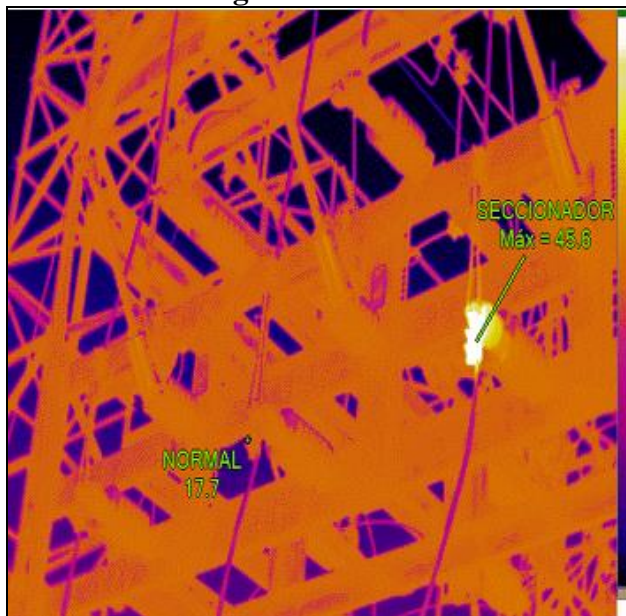
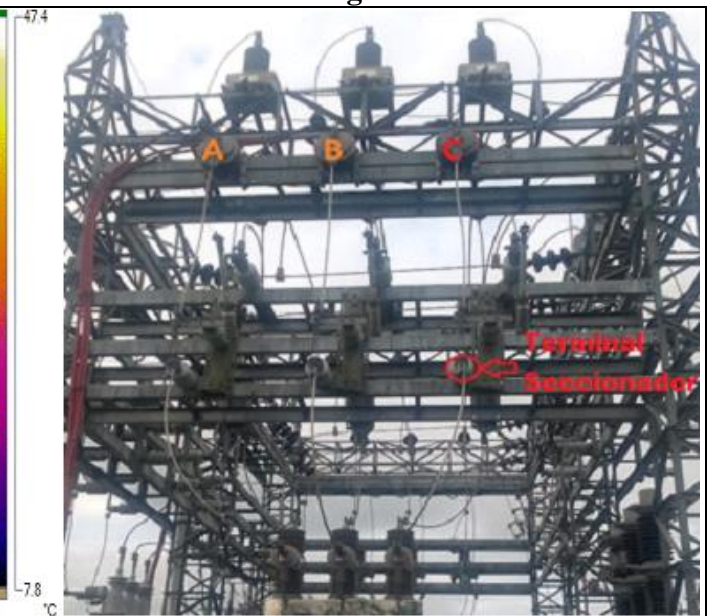
Parámetros térmicos		Condiciones de trabajo		Parámetros de imagen	
T. Max. °C	45,6°C	FASE A		Emisividad	0.93
T Referencia. °C	17,7°C	FASE B		Humedad relativa %	65%
Delta T. °C	27,9°C	FASE C	Seccionador parte inferior	T. Ambiente °C	30°C

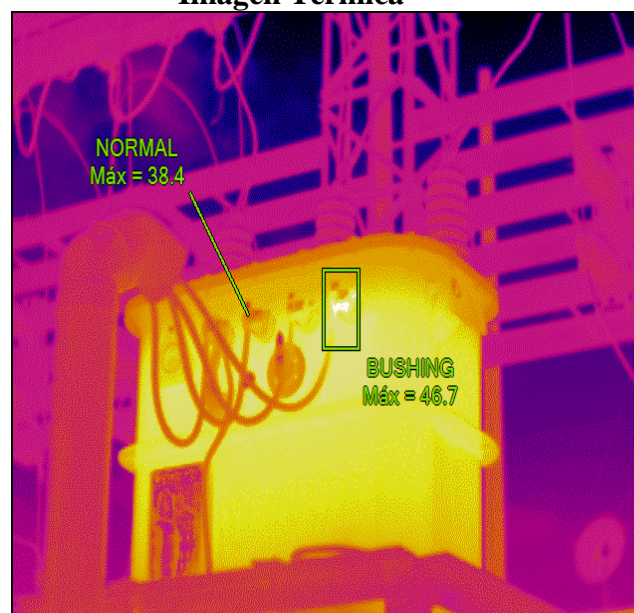
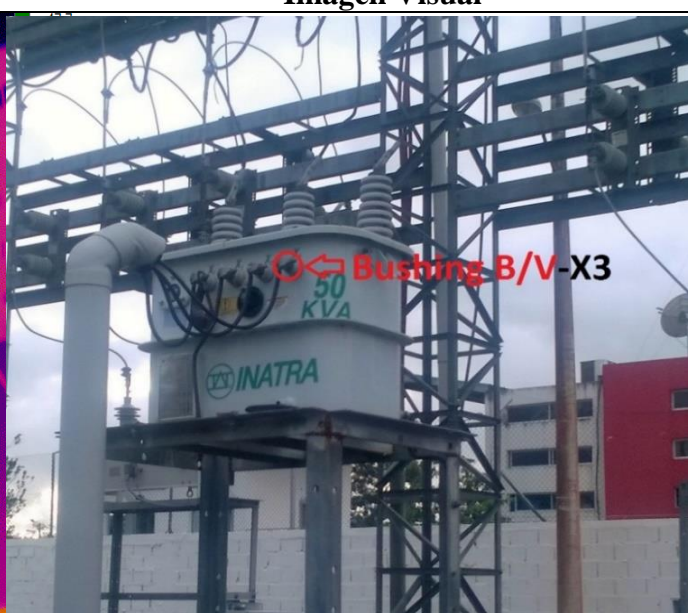
Parámetros térmicos		Condiciones de trabajo		Parámetros de imagen	
T. Max. °C	46,7°C	PRIMERA FASE		Emisividad	0.93
T Referencia. °C	38,42°C	SEGUNDA FASE		Humedad relativa %	65%
Delta T. °C	8,3°C	TERCERA FASE	Bushing de bajo voltaje	T. Ambiente °C	30°C

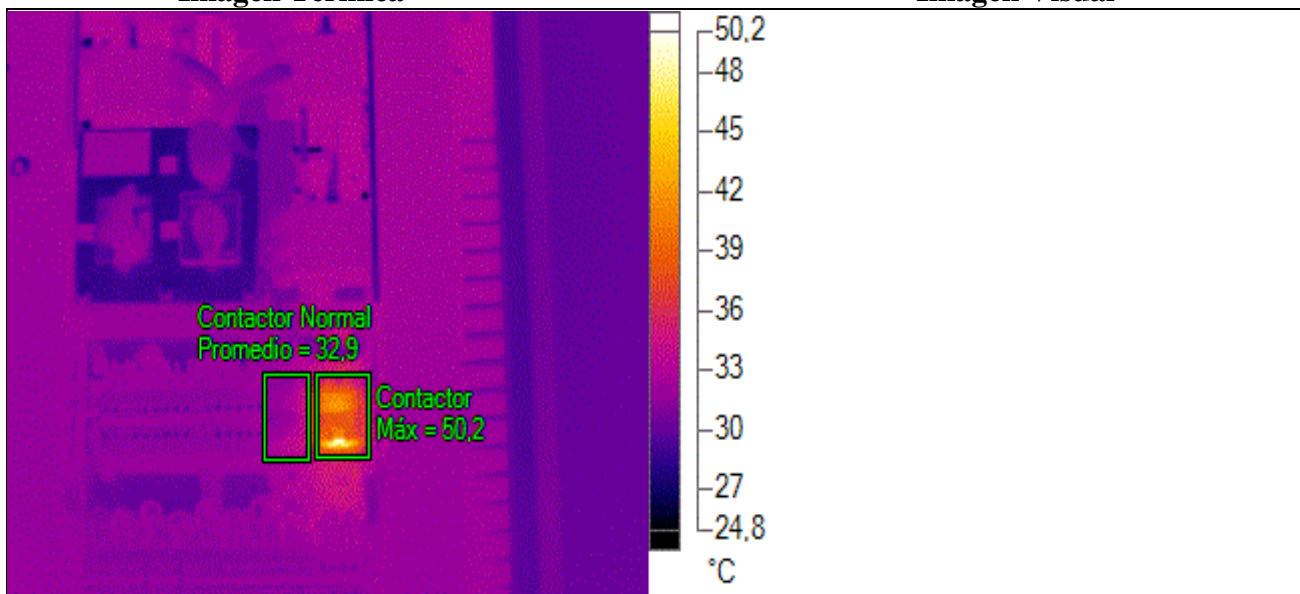
Parámetros térmicos	
T. Max. °C	50.2°C
T Referencia. °C	32.9°C
Delta T. °C	17.3°C

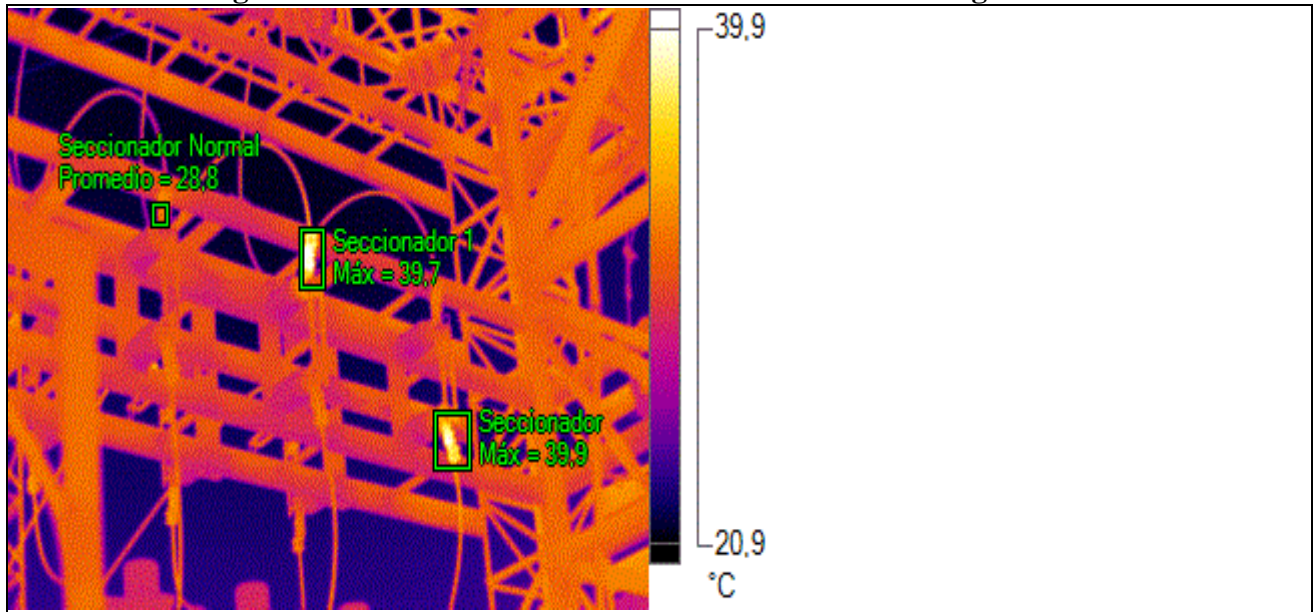
Parámetros térmicos	
T. Max. °C	39.9°C
T Referencia. °C	28.8°C
Delta T. °C	11.1°C

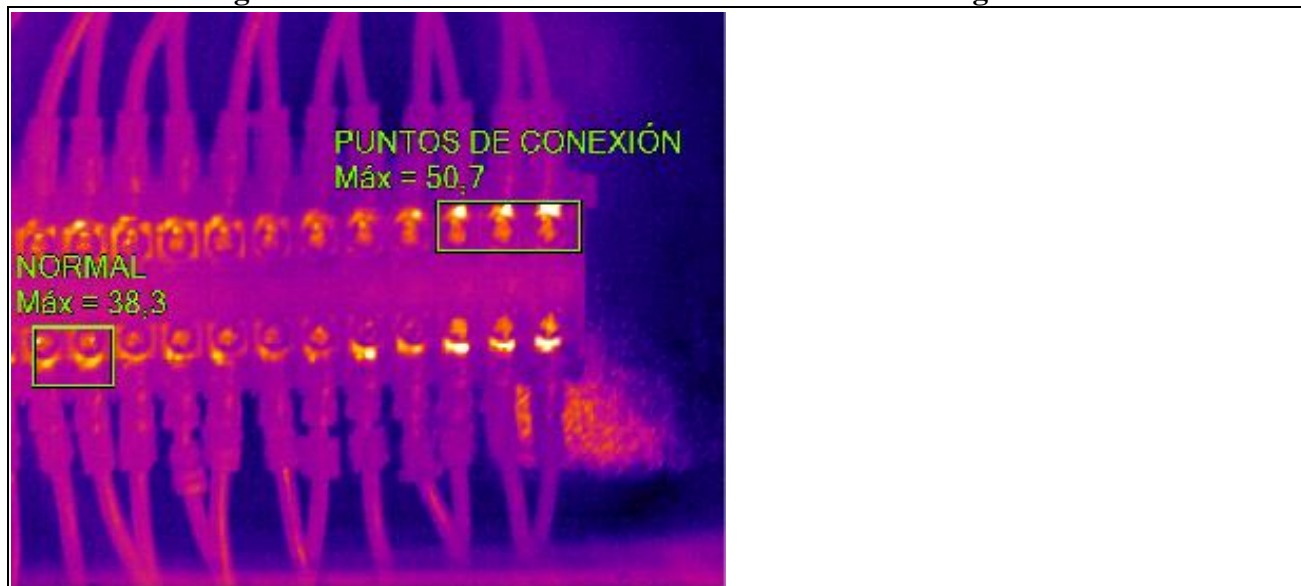
Parámetros térmicos	
T. Max. °C	50,7°C
T Referencia. °C	38,3°C
Delta T. °C	12,4°C

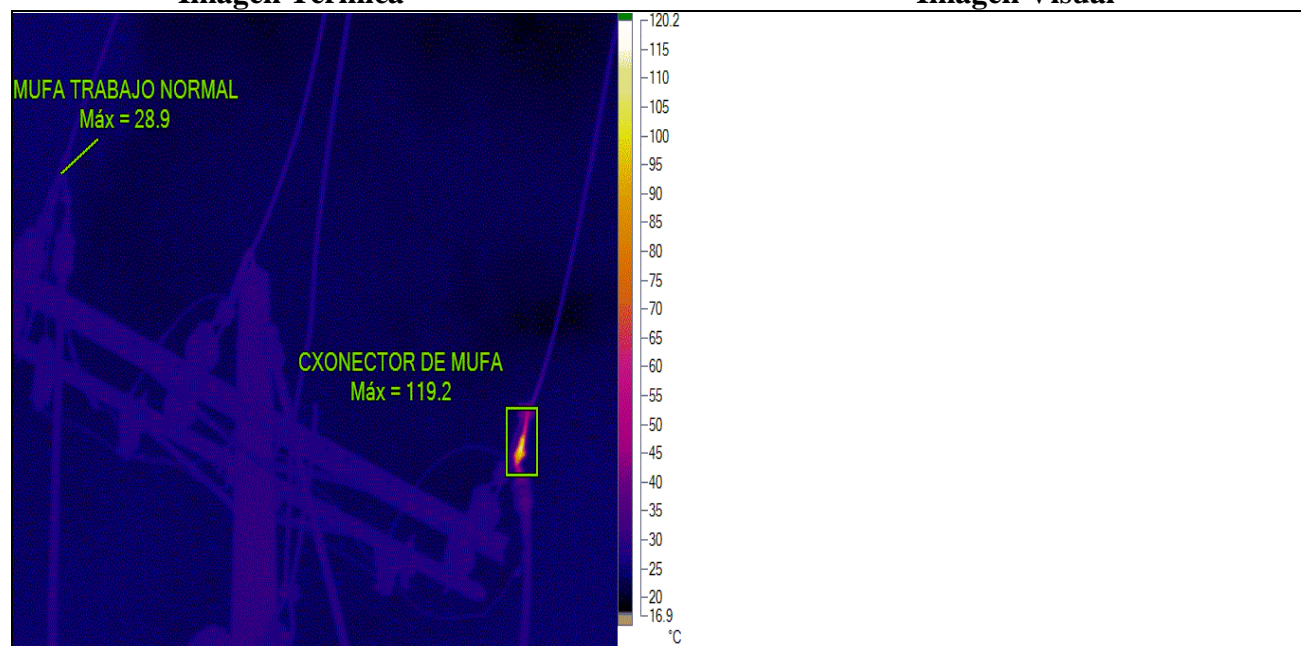
Parámetros térmicos	
T. Max. °C	119,2°C
T Referencia. °C	28,9°C
Delta T. °C	91°C

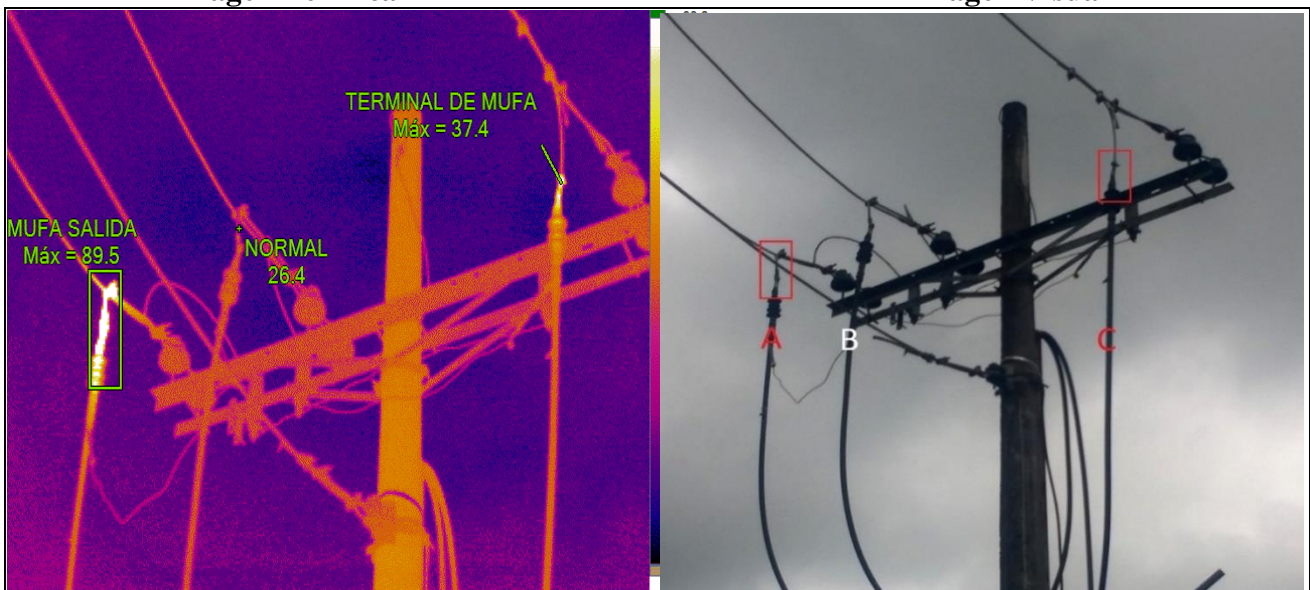
Parámetros térmicos	
T. Max. °C	89,5°C
T Referencia. °C	26,4°C
Delta T. °C	63,1°C

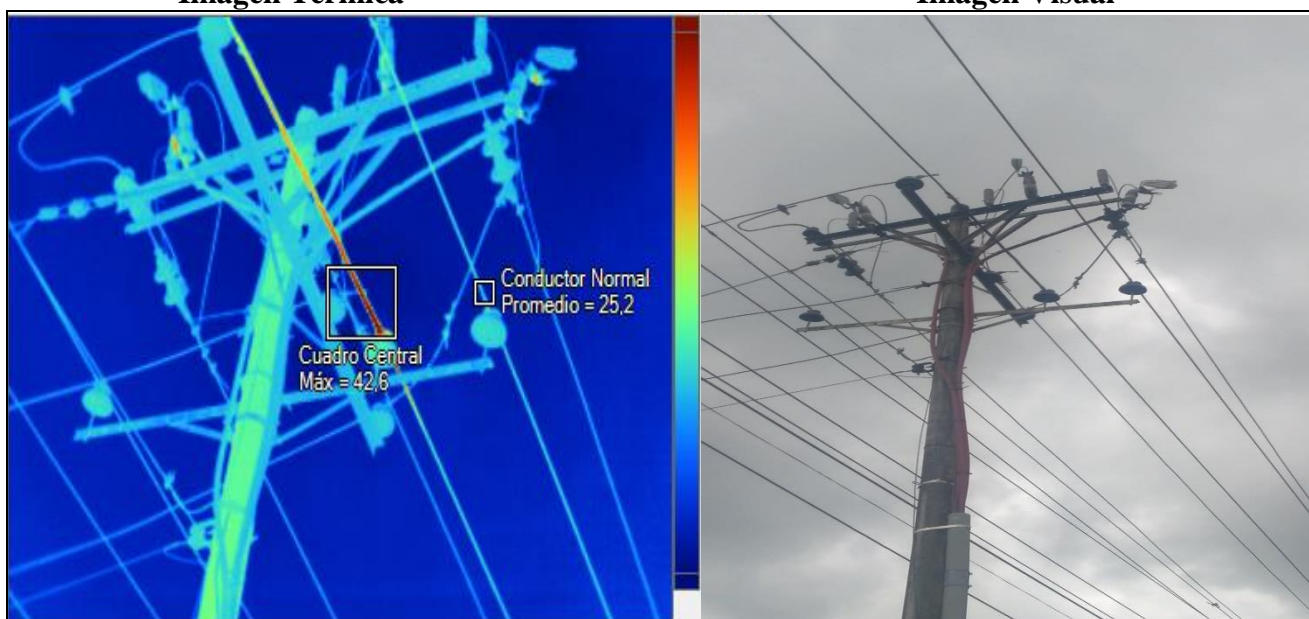
Parámetros térmicos	
T. Max. °C	42.6°C
T Referencia. °C	25.2°C
Delta T. °C	17.4°C

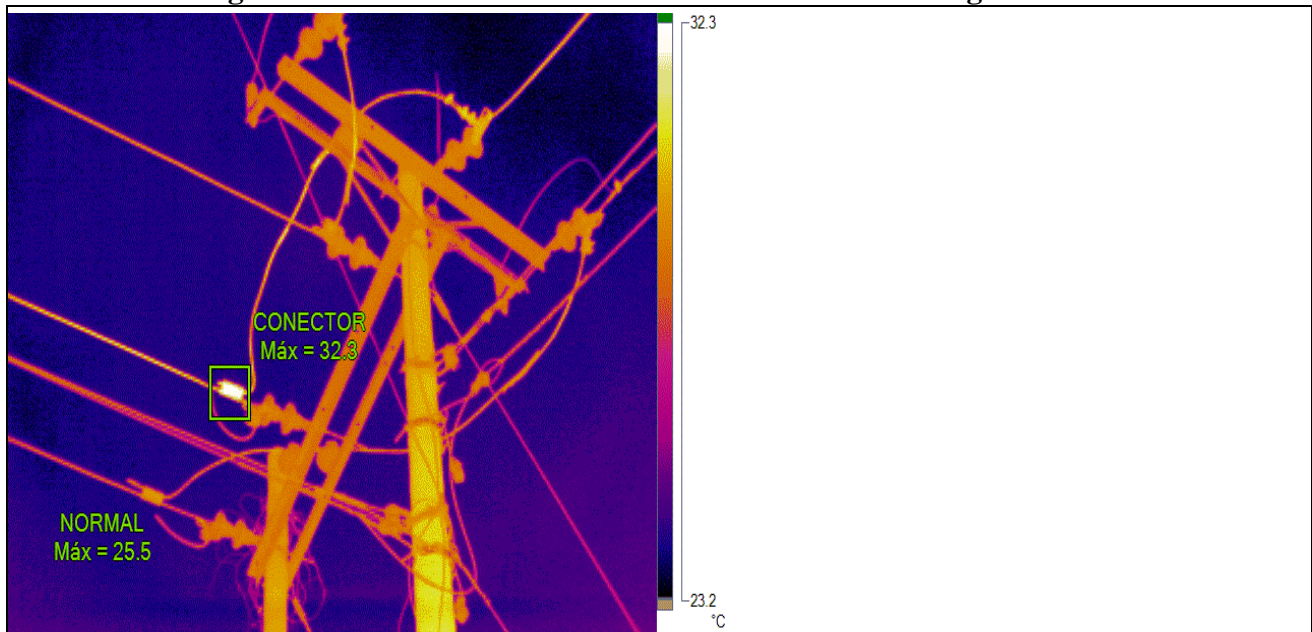
Parámetros térmicos	
T. Max. °C	32,3°C
T Referencia. °C	25,5°C
Delta T. °C	6,8°C

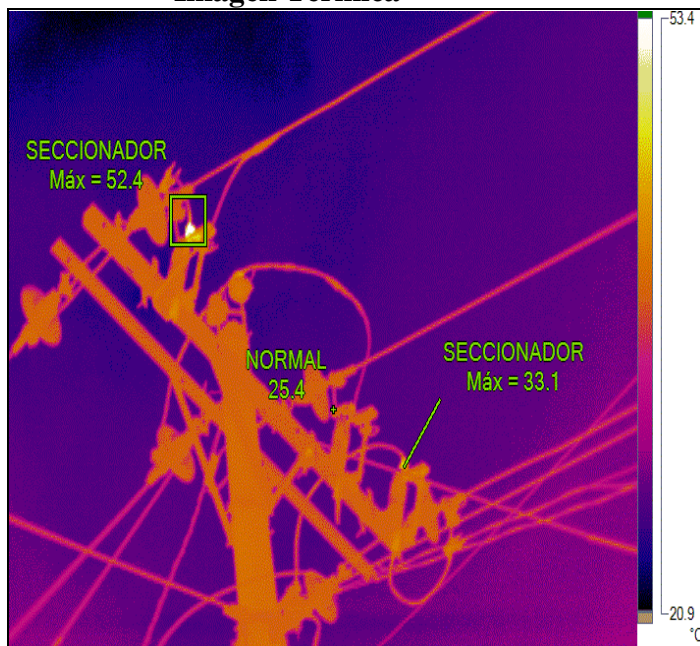
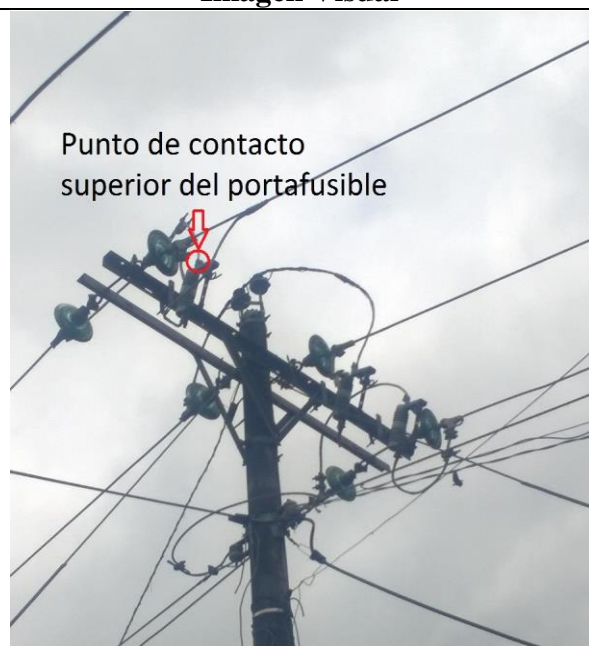
Parámetros térmicos	
T. Max. °C	52,4°C
T Referencia. °C	25,4°C
Delta T. °C	27°C

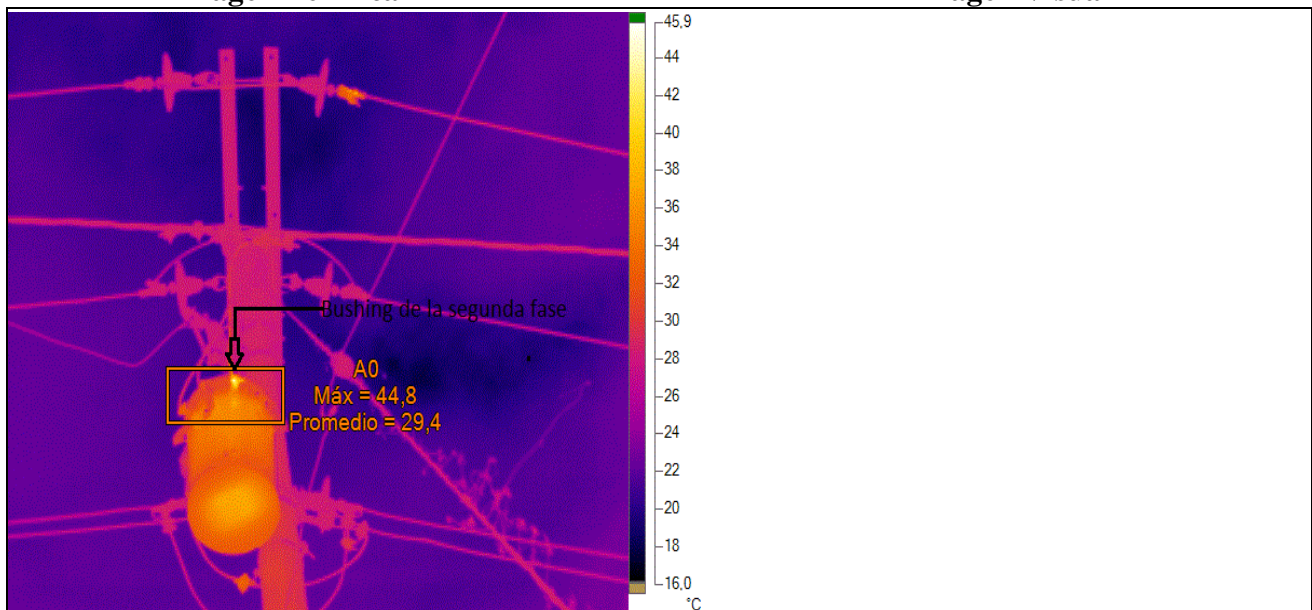
Parámetros térmicos		Condiciones de trabajo		Parámetros de imagen	
T. Max. °C	44,8°C	PRIMERA FASE		Emisividad	0.93
T Referencia. °C	29,4°C	SEGUNDA FASE	Bushing	Humedad relativa %	65%
Delta T. °C	15°C	NEUTRO		T. Ambiente °C	30°C

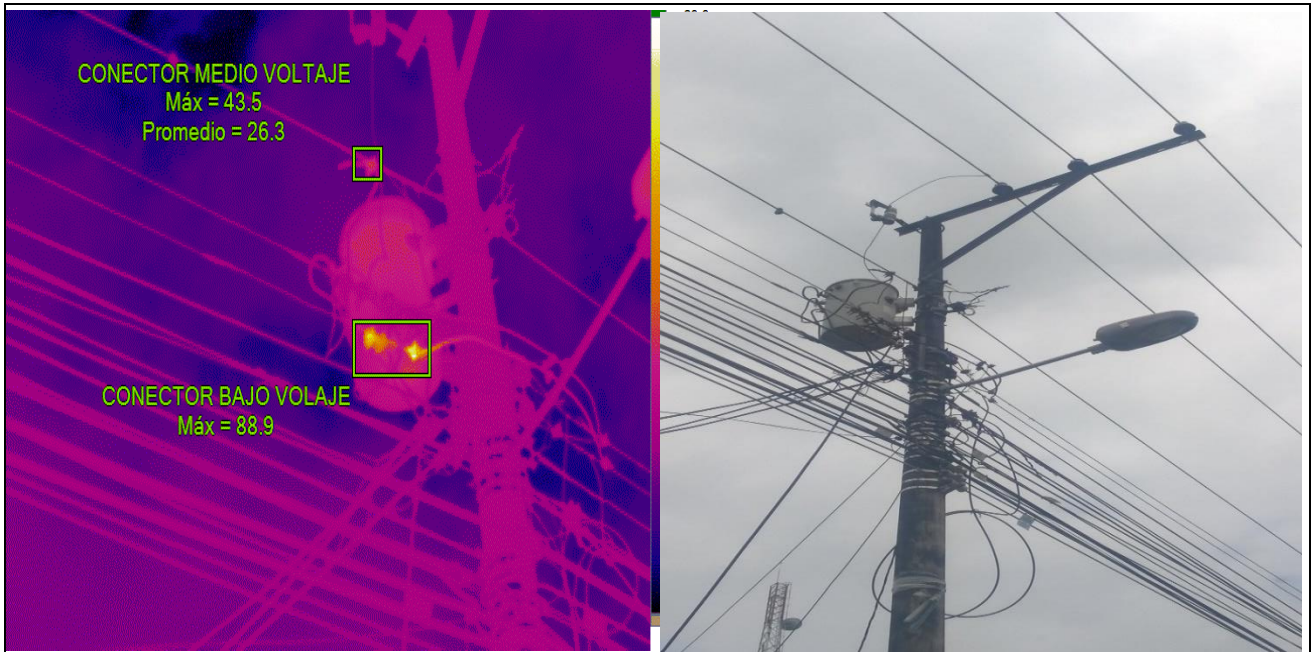
Parámetros térmicos	
T. Max. °C	88,9°C
T Referencia. °C	26,3°C
Delta T. °C	62,6°C

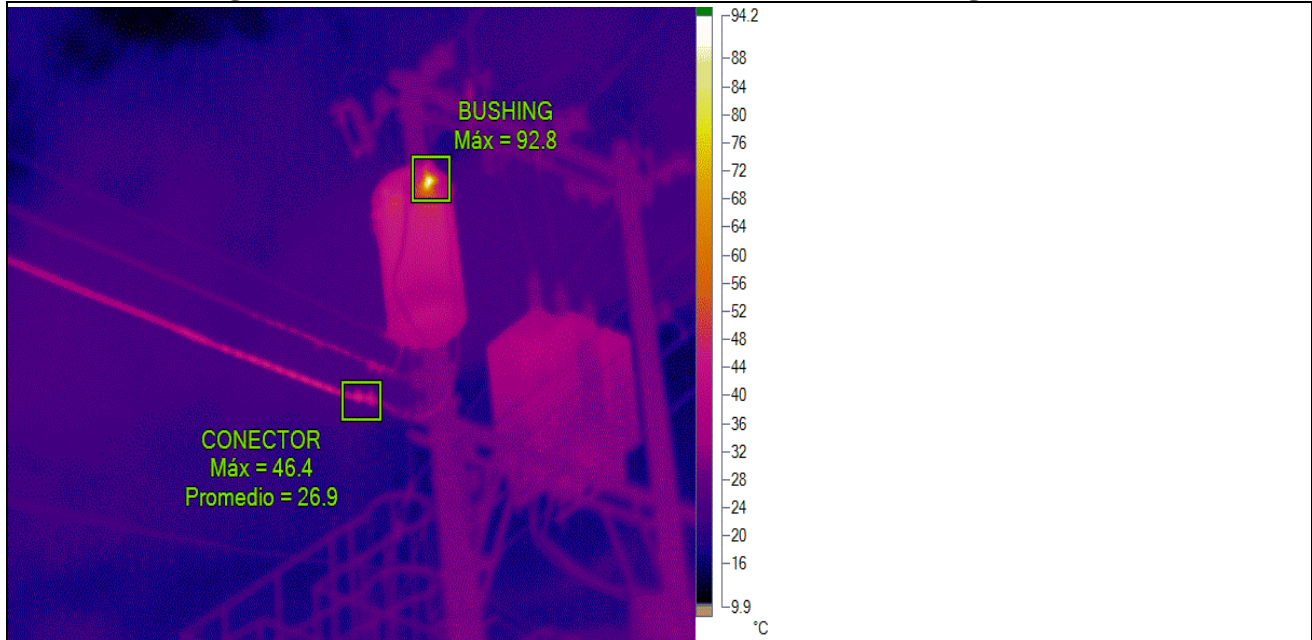
Parámetros térmicos		Condiciones de trabajo		Parámetros de imagen	
T. Max. °C	92,8°C	PRIMERA FASE		Emisividad	0.93
T Referencia. °C	26,9°C	SEGUNDA FASE	Bushing, conector	Humedad relativa %	65%
Delta T. °C	65,9°C	NEUTRO	Bushing conector	T. Ambiente °C	30°C

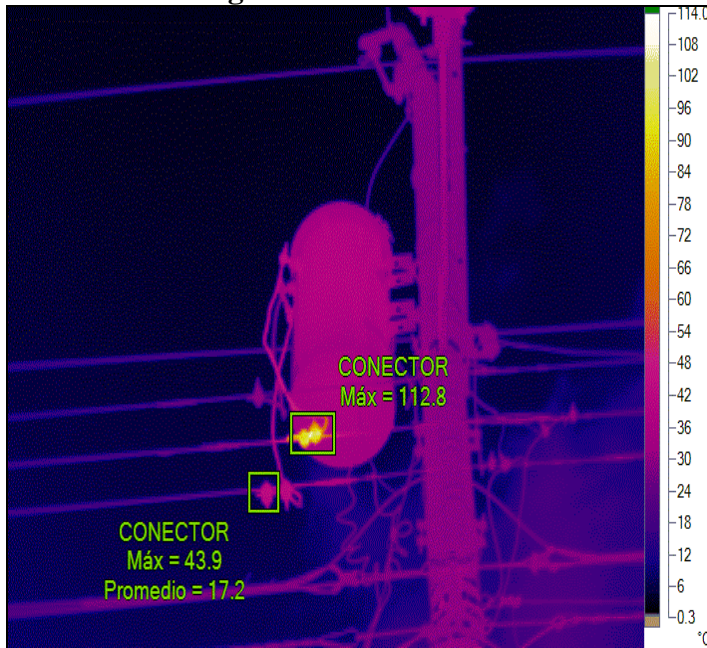
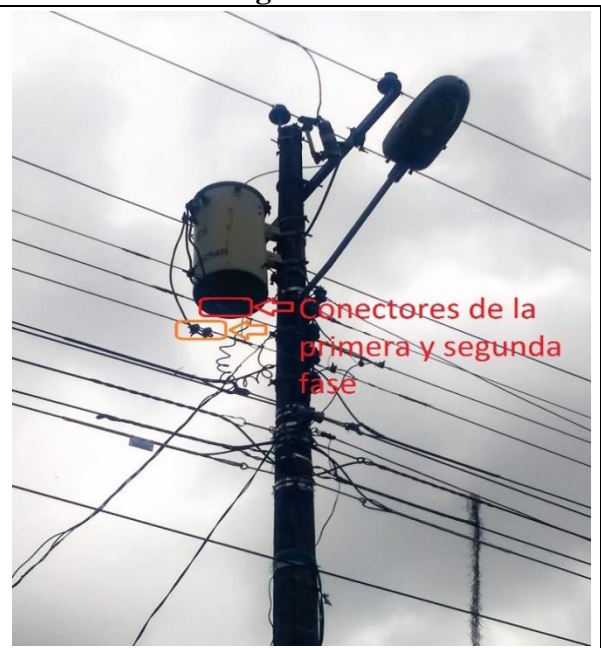
Parámetros térmicos	
T. Max. °C	112,8°C
T Referencia. °C	17,2°C
Delta T. °C	95,2°C

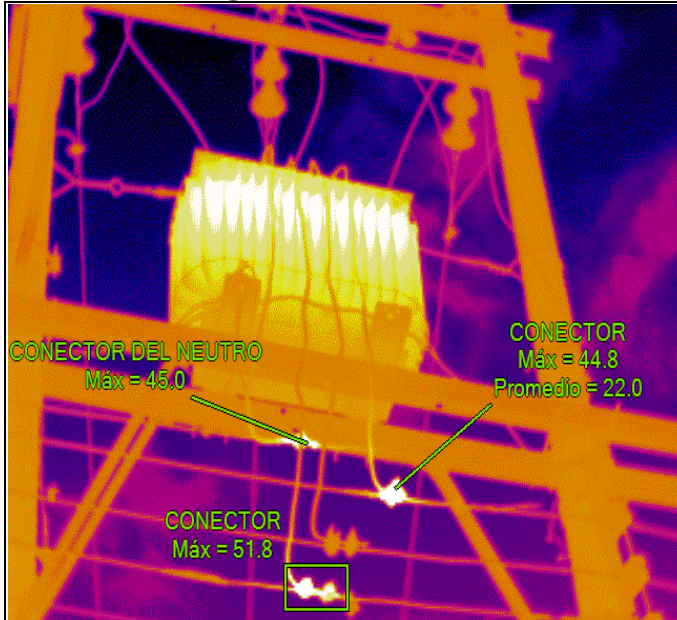
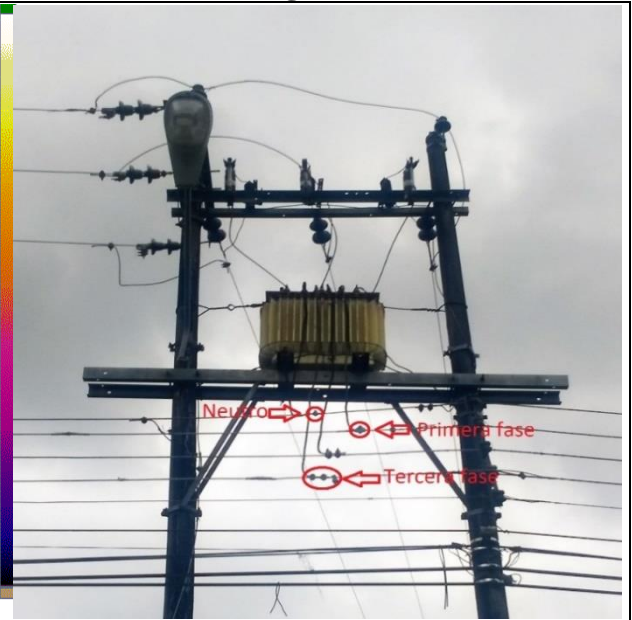
Parámetros térmicos	
T. Max. °C	51,8°C
T Referencia. °C	22,0°C
Delta T. °C	<b>31,8°C</b>

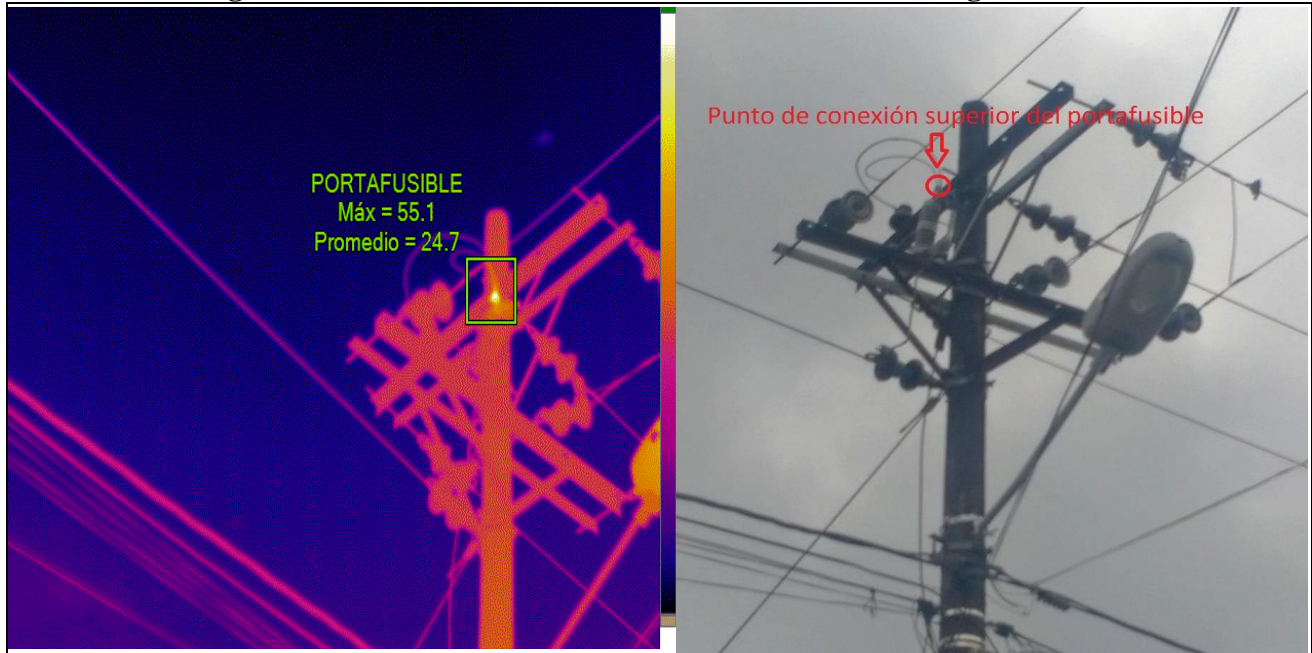
Parámetros térmicos	
T. Max. °C	55,1°C
T Referencia. °C	24,7°C
Delta T. °C	30,4°C
