RECONSTRUCCIÓN Y PUESTA EN MARCHA DE UN EQUIPO PARA TINTURAR GÉNEROS DE POLIÉSTER 100% EN UN LABORATORIO DE TINTORERÍA

Casa Cabezas Lourdes Clemencia

Universidad Técnica del Norte, Facultad de Ingeniería en Ciencias Aplicadas, Ingeniería Textil.

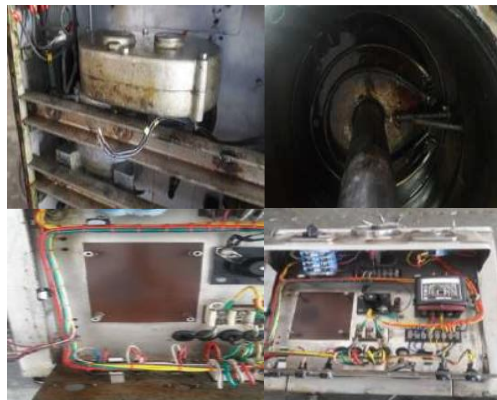
Basado en la descripción del funcionamiento, suiches, selectores, contactores, fusibles presentes en el equipo se procedió a la evaluación para determinar el estado del cableado del equipo encontrando deterioro en los mismos e incluso muchos faltantes, no funciona el motor, las resistencias tampoco funcionan, el sistema de control de temperatura está inactivo. Para ello, se hizo una revisión minuciosa del equipo con lo cual se determinó, las partes que se deben cambiar y partes que luego de realizar un mantenimiento se pueden volver a utilizar.

Figura 1: Estado inicial de parte eléctrica (izquierda), estado actual (derecha) del equipo.

El equipo presenta un motor de dos velocidades, luego de investigar, se determina que es un motor Dalhander. En cuanto a la parte eléctrica, en el motor se realizó un mantenimiento correctivo lo que implicó el cambio de selectores, fusibles y porta fusibles, se realizó conexiones nuevas; también se colocó una nueva bornera para las conexiones respectivas.

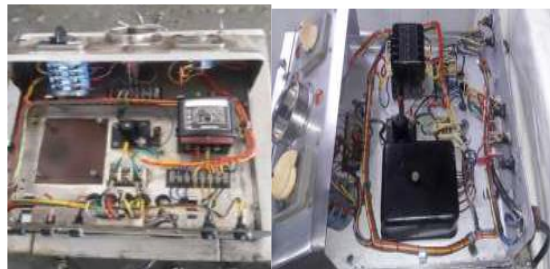
Figura 2 y 3: Sistema eléctrico gabinete antes (izquierda) y después (derecha)

En este gabinete se encuentra todo el sistema eléctrico de la máquina, controles de temperatura, funcionamiento del motor, encendido de resistencias, fusibles, contactores, etc. Una vez terminada la revisión de todo el sistema eléctrico, se tuvo primeramente que realizar una limpieza a fondo de todo, luego se empezó a cambiar lo que estaba dañado como cables, sistema de calentamiento, contactor, fusibles, entre otros.

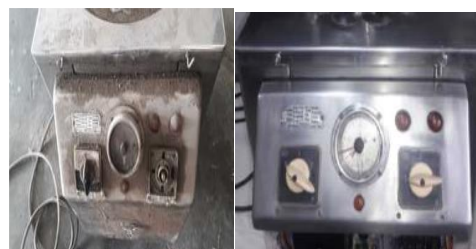
Figuras 4 y 5: Panel de control antes (izquierda) y después (derecha)

Al encontrarse el panel de control completamente destruido; se tuvo que hacer un trabajo formidable para recuperarlo y quede en óptimas condiciones. Primeramente se hizo una limpieza minuciosa de esta parte, luego se realizó los trabajos eléctricos para continuar con los cambios y arreglos de alarmas, plumas, perillas.
