UNIVERSIDAD TÉCNICA DEL NORTE

ESTUDIO TERMOGRÁFICO APLICADO COMO TÉCNICA DE MANTENIMIENTO PREDICTIVO EN LAS INSTALACIONES ELÉCTRICAS DE MEDIA Y BAJA TENSIÓN DE LOS SISTEMAS DE BOMBEO DEL SECTOR URBANO DE LA EMAPA-I.

Trabajo de grado, previo a la obtención del título de Ingeniero en la Especialidad de Mantenimiento Eléctrico.

Ibarra, 2015

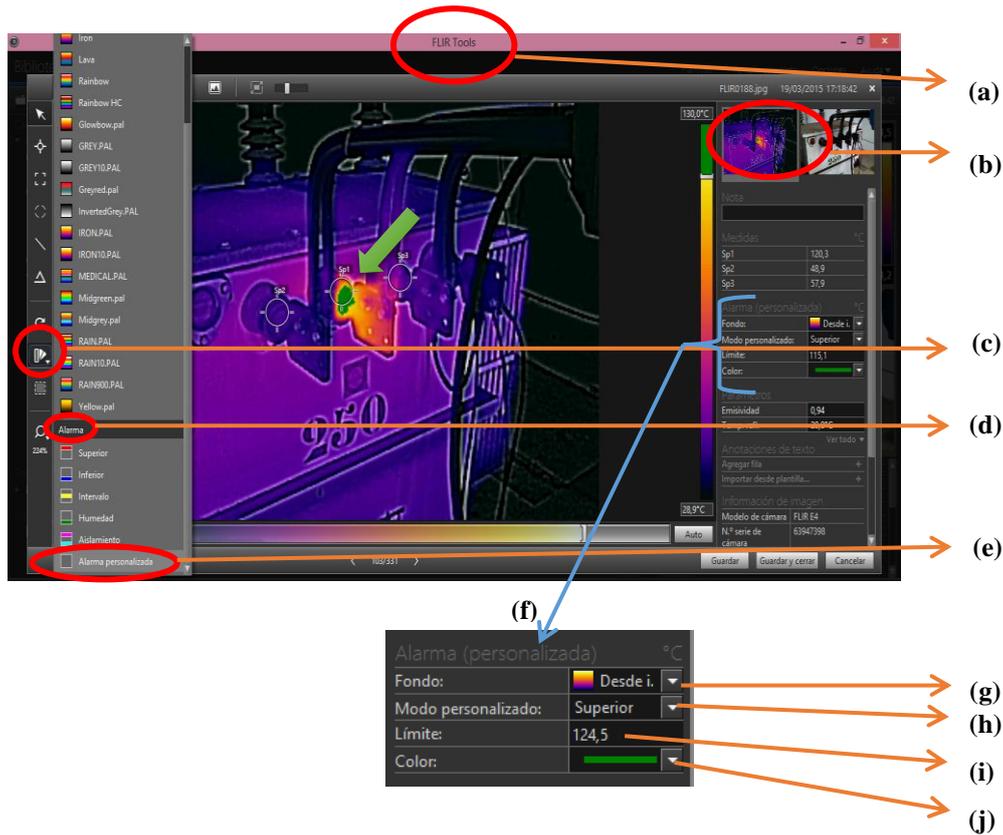
Gráfico 4. Técnica de análisis de imagen mediante isoterma.

Se observa que la isoterma, en color verde, se concentra en la base del bushing, es decir el calor se genera desde este punto, por lo que se determina que existe un posible mal contacto interno.

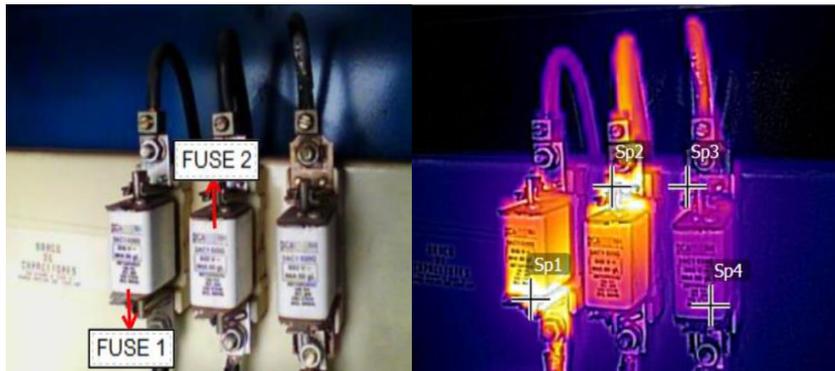
Gráfico 5. Ejemplo método de inspección cualitativo.

La imagen que se observa es relevante. La conexión en los dos fusibles indica la existencia de una falla, y la presencia de un gradiente térmico a lo largo del cable.

Se verifica la temperatura de la misma fase a la entrada: 156°C y a la salida: 70°C, y la diferencia de temperatura: 86°C, que determina que la falla es crítica y debe ser reparada inmediatamente, de acuerdo a la norma NETA ATS-2009.

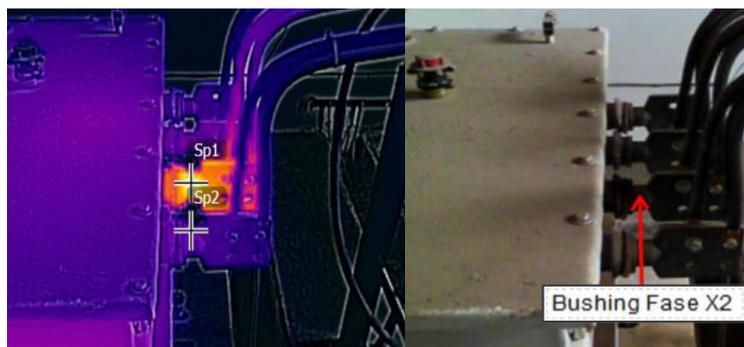
Gráfico 10. Falla en transformador.

El gráfico, muestra el bushing de la fase 2, con sobre temperatura respecto a las fases 1 y 3, hecho que confirma la existencia de falla, que en caso de no repararse, puede ocasionar la pérdida total del transformador.

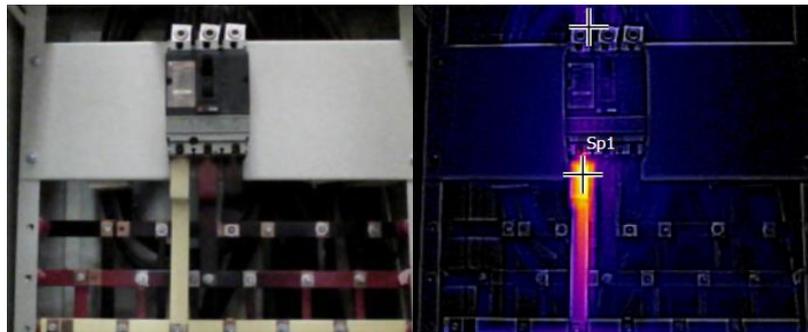
Gráfico 14. Falla en breaker de alimentación principal.

La figura muestra la certeza de falla en el breaker, y por el nivel de criticidad puede llegar a comprometer el funcionamiento normal del breaker, teniendo que sustituirse en un mediano plazo.

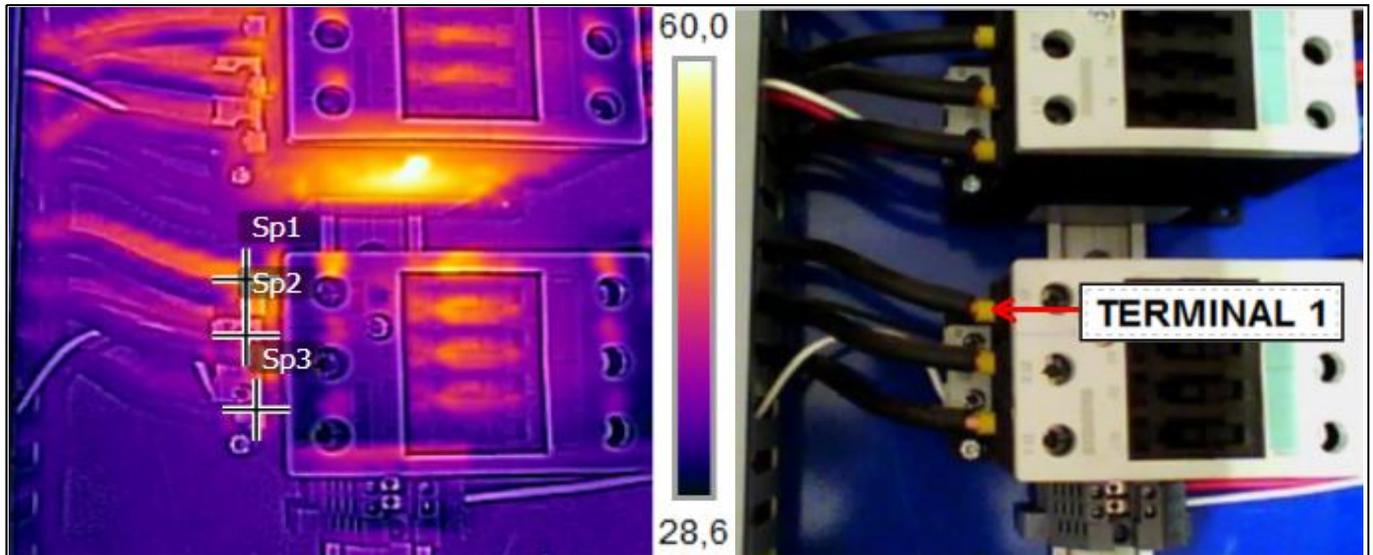
ANÁLISIS TÉRMICO		
T. MAX. °C	55,8 °C	
T. REF. °C	40,2 °C	DELTA T. °C 16 °C
T. AMB. °C	20 °C

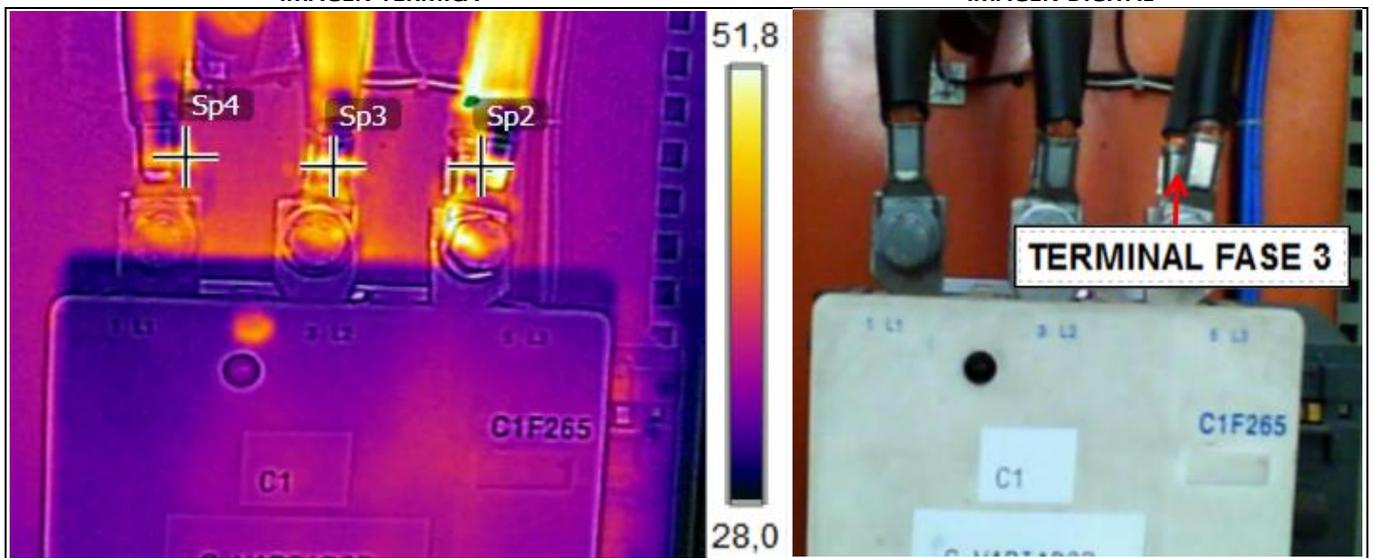
ANÁLISIS TÉRMICO		
T. MAX. °C	59,2 °C	DELTA T. °C 10 °C
T. REF. °C	49,2 °C	
T. AMB. °C	20 °C

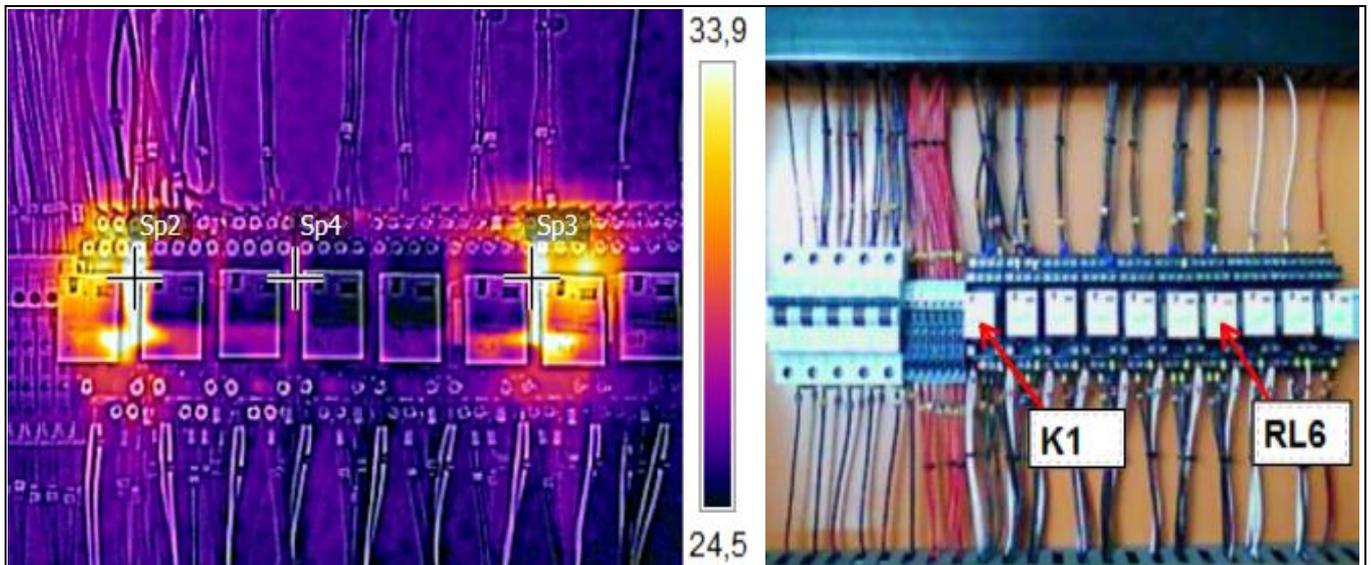
ANÁLISIS TÉRMICO		
T. MAX. °C	43,8 °C	DELTA T. °C 17 °C
T. REF. °C	27,2 °C	
T. AMB. °C	20 °C

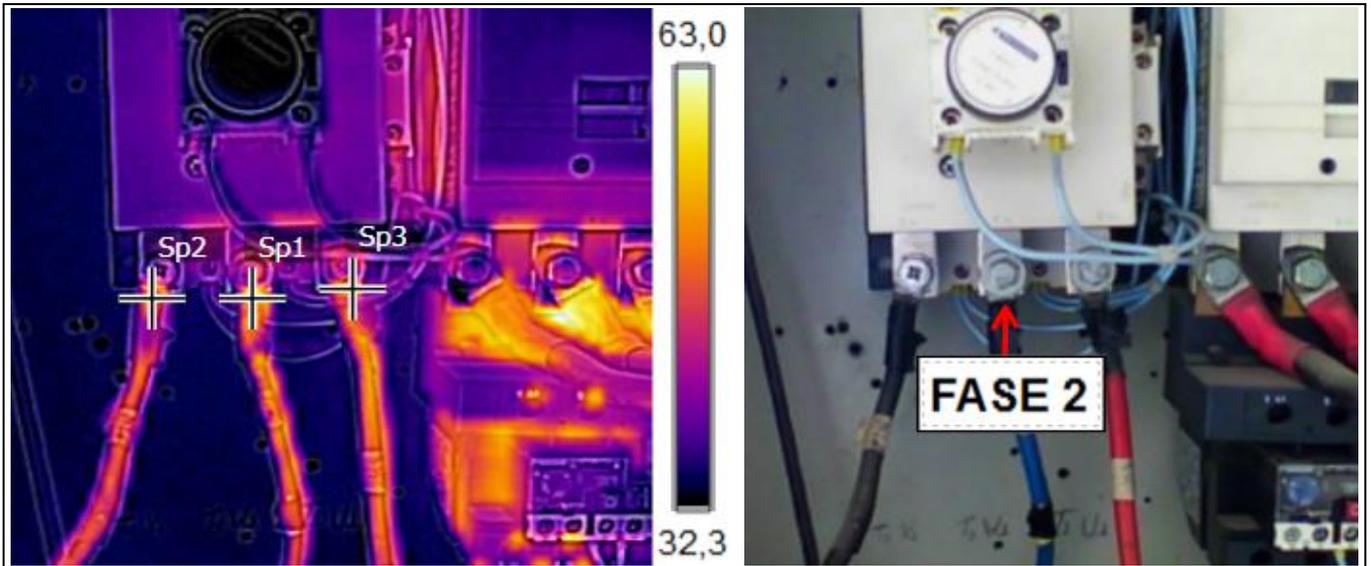
ANÁLISIS TÉRMICO		
T. MAX. °C	60,1 °C	DELTA T. °C 7,7 °C
T. REF. °C	52,4 °C	
T. AMB. °C	17 °C

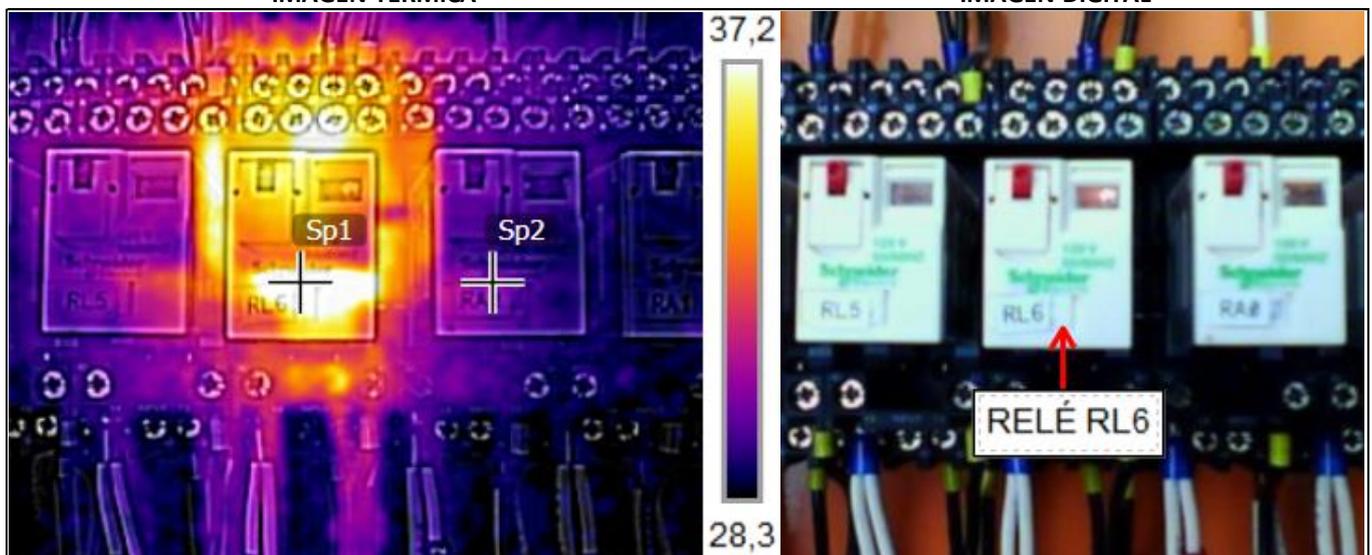
ANÁLISIS TÉRMICO		
T. MAX. °C	42,9 °C	DELTA T. °C 12,2 °C
T. REF. °C	30,7 °C	
T. AMB. °C	20 °C

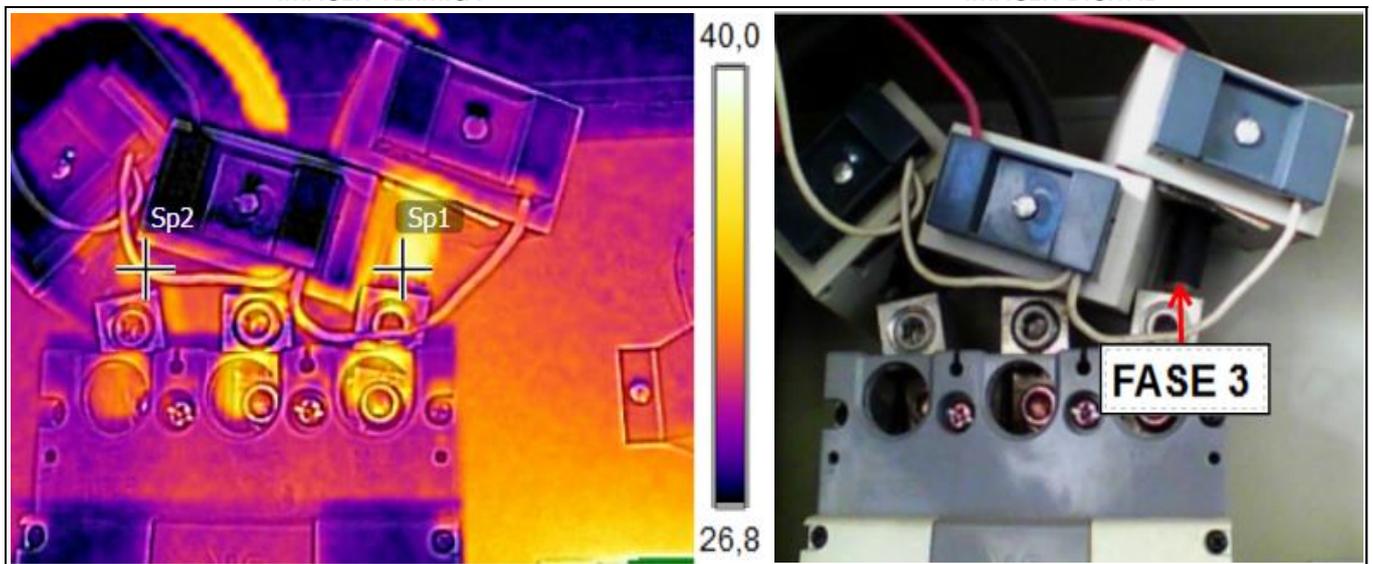
ANÁLISIS TÉRMICO		
T. MAX. °C	43,5 °C	DELTA T. °C 10 °C
T. REF. °C	33,5 °C	
T. AMB. °C	20 °C

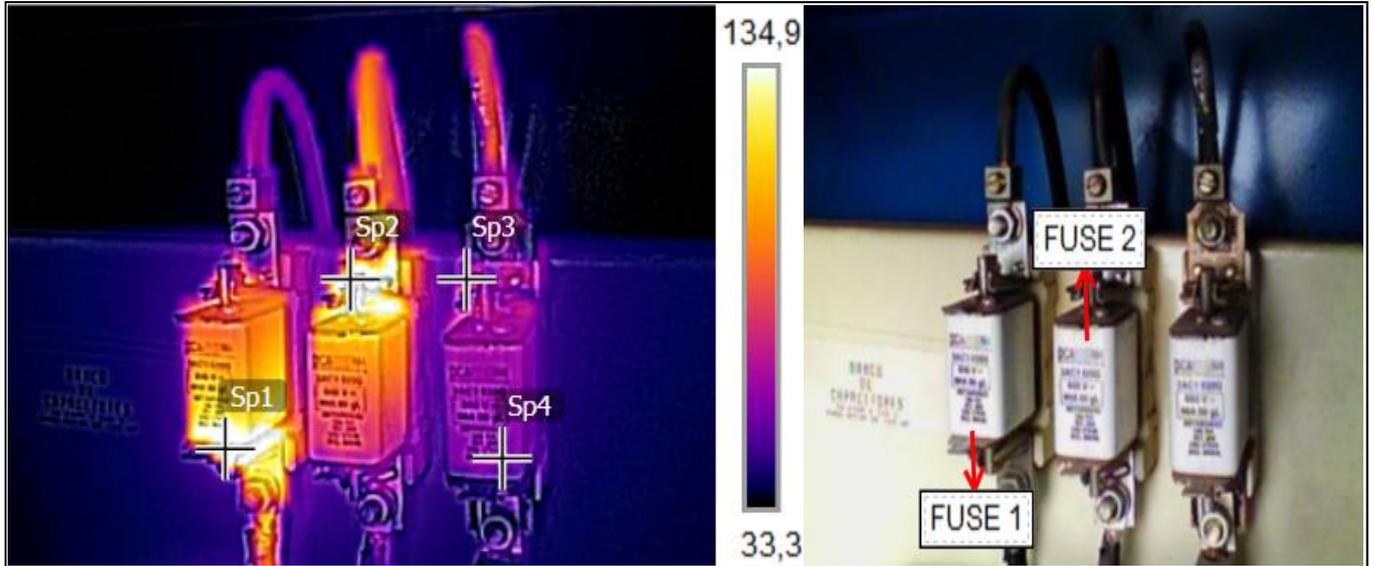
ANÁLISIS TÉRMICO		
T. MAX. °C	180,9 °C	DELTA T. °C 115,3 °C
T. REF. °C	65,6 °C	
T. AMB. °C	25,2 °C

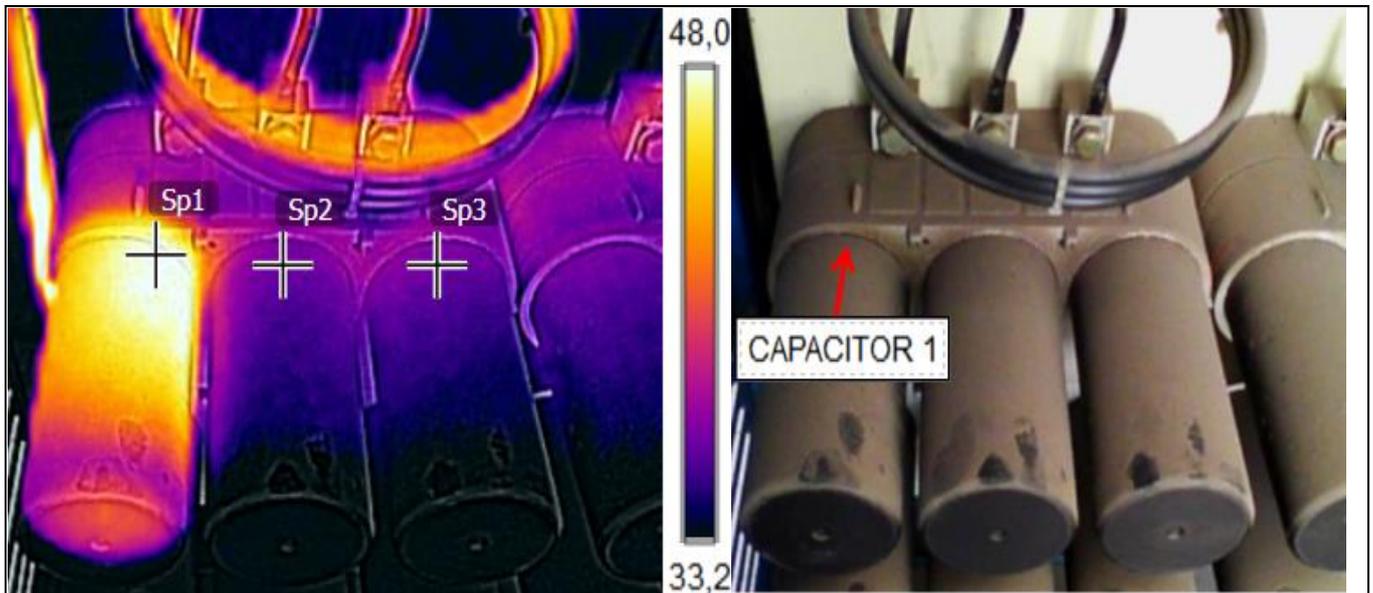
ANÁLISIS TÉRMICO		
T. MAX. °C	52,2 °C	
T. REF. °C	36,1 °C	DELTA T. °C 16,1 °C
T. AMB. °C	22 °C

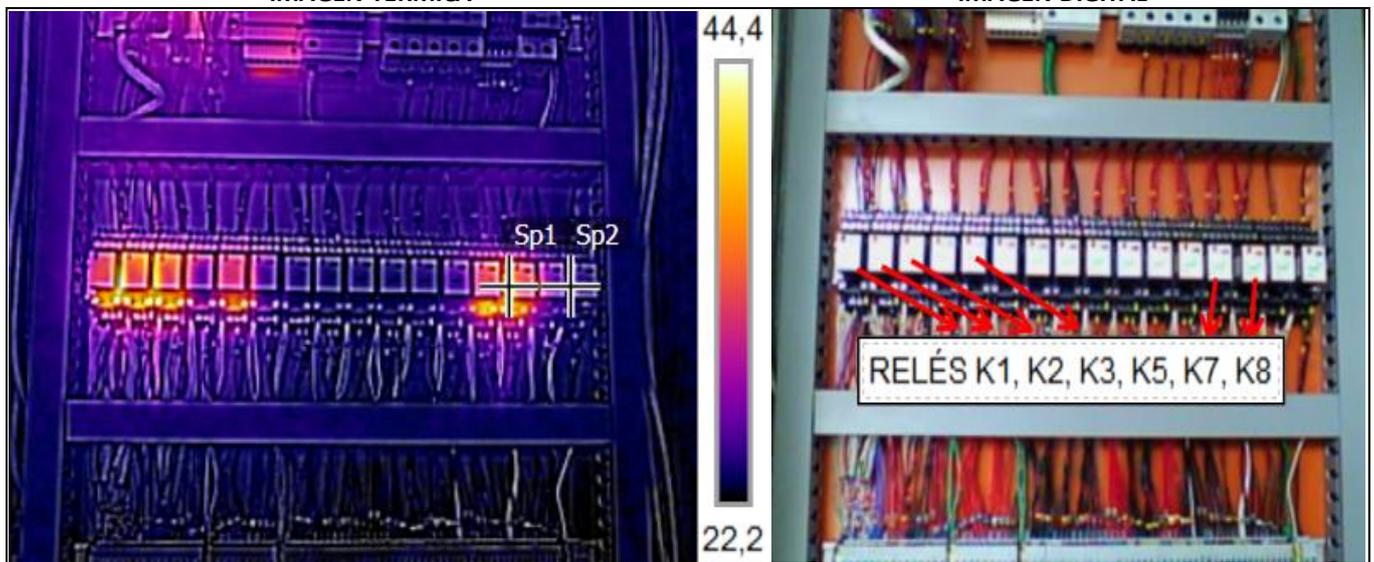
ANÁLISIS TÉRMICO			
T. MAX. °C	47,9 °C	DELTA T. °C	23,6 °C
T. REF. °C	24,3 °C		
T. AMB. °C	22 °C
