UNIVERSIDAD TÉCNICA DEL NORTE

**TEMA: “MODIFICACIÓN DEL TREN MOTRIZ Y CARROCERÍA DEL
VEHÍCULO ANFIBIO”**

**Trabajo previo a la obtención del Título de Ingeniería en
Mantenimiento Automotriz**

Ibarra, Mayo 2019

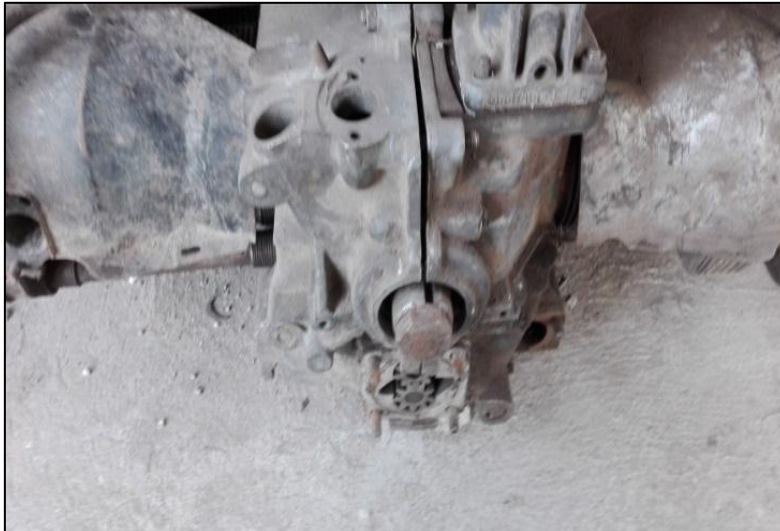
Las condiciones meteorológicas desgastan algunos elementos del vehículo tipo anfibio como se muestra en la Figura 2.1. El motor, aunque el vehículo haya estado bajo techo las condiciones para su continuidad y funcionamiento no han sido las más apropiadas, debido a la corrosión existen en la estructura en general del vehículo y su desuso genera inconvenientes en la caja de cambios y en el motor en general.

Figura 2.1 Mal estado de motor de vehículo tipo anfibio UTN

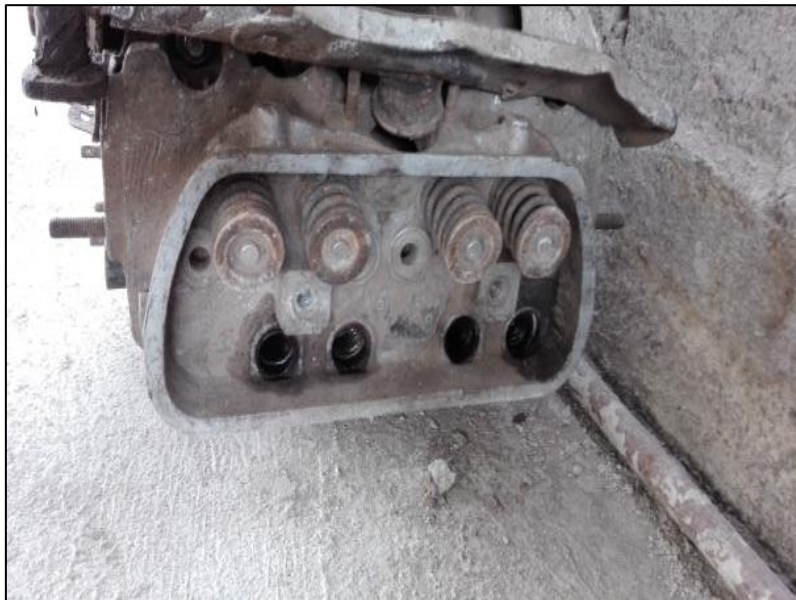
Como se muestra en la Figura 2.2, el block se encuentra ligeramente fisurado y también se puede determinar la presencia de agua en los cilindros.

Figura 2.2 Empaque del cabezote dañado

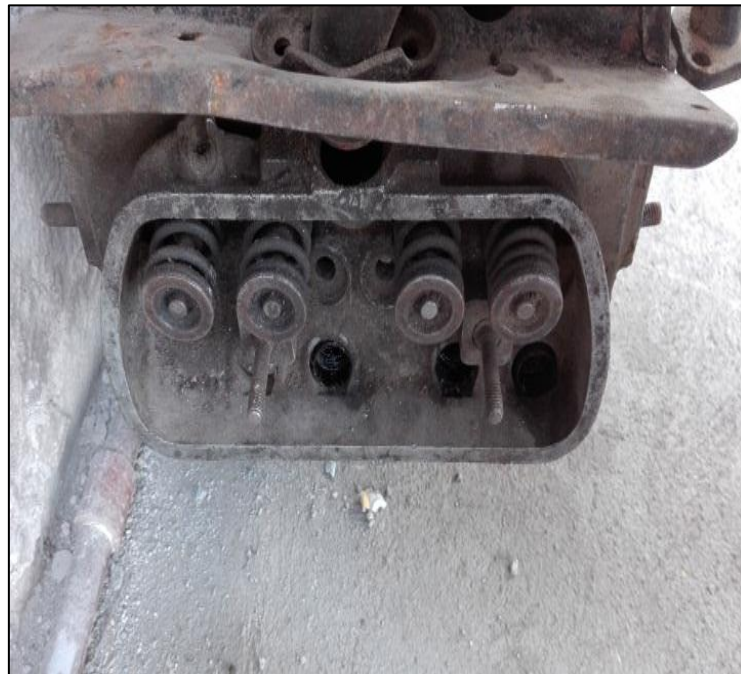
Existen causas internas y externas para que baje la compresión del motor de un vehículo. En el caso del vehículo tipo anfibio se encuentra las válvulas en mal estado como se muestra en la Figura 2.5.

Figura 2.5 Válvulas en mal estado

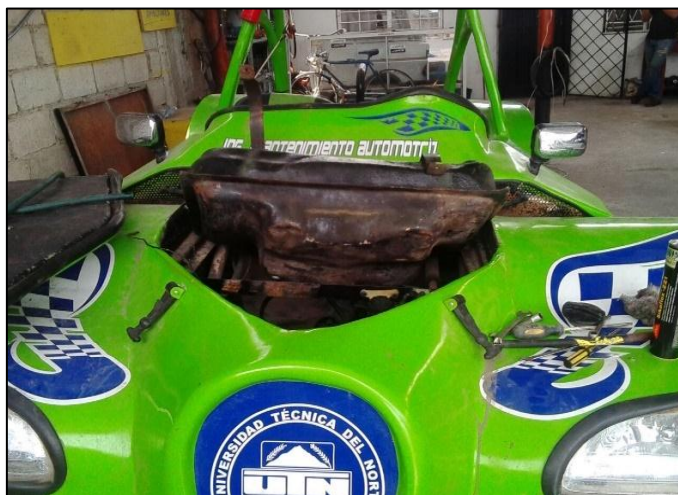
La corrosión es una anomalía que sucede en el material que compone el vehículo tipo anfibio, ya sea acero o la fibra de vidrio por consecuencia de un ataque electroquímico que produce el deterioro de los materiales y que se produce por diferentes factores, afectando la carrocería del vehículo anfibio como se puede observar en la Figura 2.8.

Figura 2.8 Deterioro de la pintura de carrocería del vehículo tipo anfibio

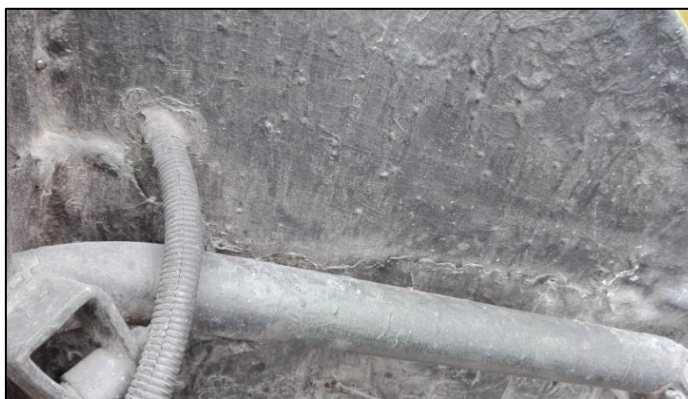
La fibra de vidrio también se encontraba afectada por el ingreso de agua en el anfibio, es normal porque para eso está diseñado, pero varias partes de la estructura no tienen la forma correcta para que el agua que queda en el anfibio recorra y salga completamente del vehículo, ocasionando el deterioro de la fibra y su progresivo daño, como se puede observar en una parte del anfibio en la Figura 2.9.

Figura 2.9 Deterioro de la fibra de vidrio en vehículo tipo anfibio

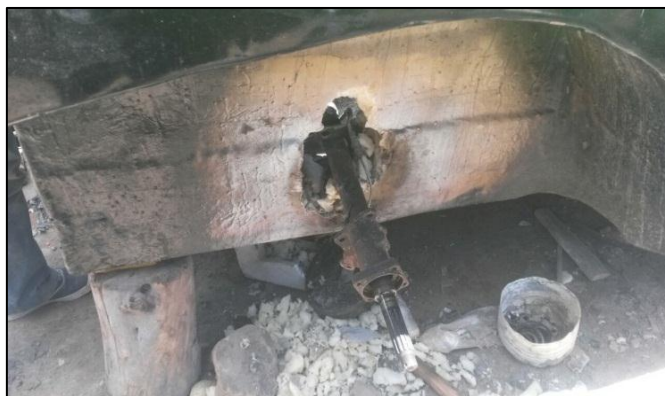
En la Figura 2.10 se observa los orificios realizados en la parte lateral donde van los ejes para sacar la caja de cambios, retirando los tambores de frenos, llantas, y los agujeros posteriormente fueron sellados.

Figura 2.10 Agujeros en partes laterales de caja de cambios para desmontaje

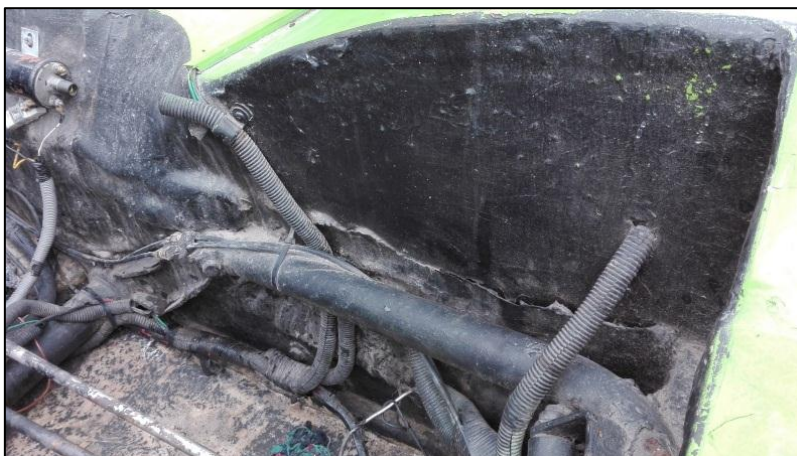
La corrosión en partes interiores del vehículo anfibio ha provocado más daños en zonas visibles y en otras de no fácil acceso. Este tipo de daño o corrosión se puede generar por golpes en baches, topes por mala conducción del vehículo, etc., como se muestra en la Figura 2.11.

Figura 2.11 Oxidación partes laterales de vehículo tipo anfibio

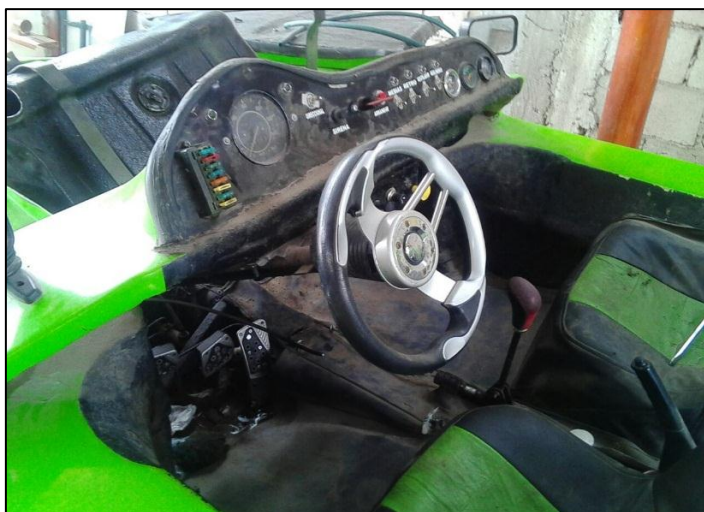
Cabe indicar que el mantenimiento realizado en el vehículo tipo anfibio es amplio debido a que como se puede observar en la Figura 2.12, al vehículo se lo encontró en muy malas condiciones en todos sus elementos tanto en el exterior de carrocería como en su interior, sea esta caja de cambios y motor entre los más importantes.

Figura 2.12 Deterioro de fibra de vidrio de vehículo tipo anfibio

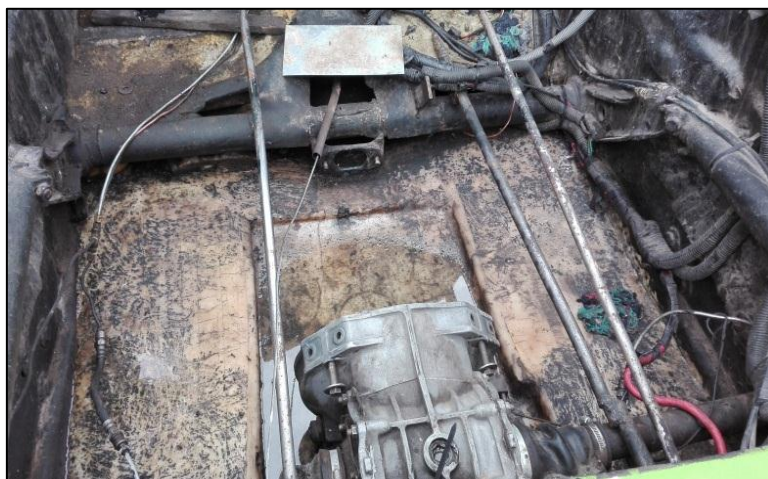
La carrocería en su mayoría compuesta de fibra de vidrio puede sufrir daños a causa de salpicaduras de piedras, maltrato en el vehículo y daños causados en el momento de un mantenimiento. Las pérdidas de las láminas de fibra de vidrio hacen que los modelos de espuma Flex y la espuma de poliuretano queden al descubierto expuestos al medio ambiente y a su constante deterioro. En la Figura 2.13 se observa el desgaste en el vehículo anfibia.

Figura 2.13 Piso de vehículo tipo anfibia averiado, con presencia de agua y corrosión

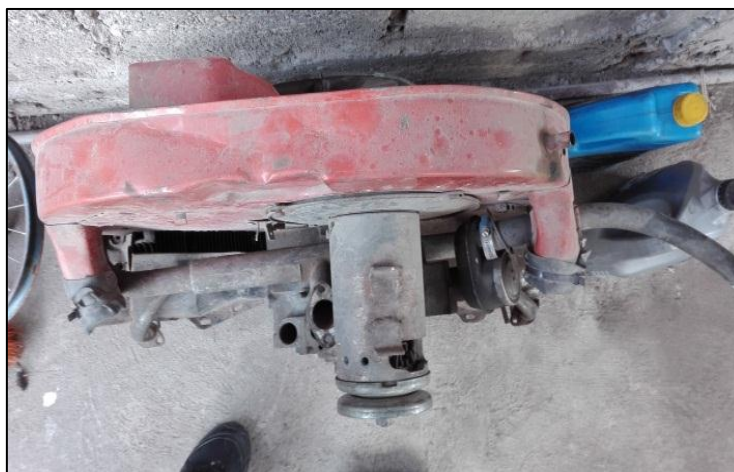
Una pieza importante como la tolva del vehículo también se encontraba afectada en el anfibio como se muestra en la Figura 2.14.

Figura 2.14 Tolva en mal estado – vehículo tipo anfibio

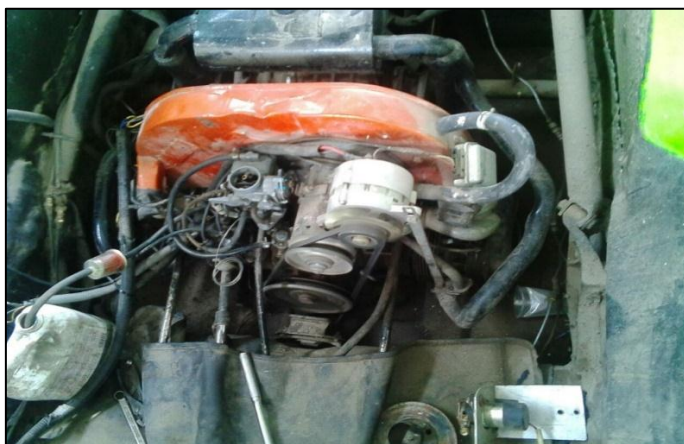
En la Figura 2.15 se observa que el desgaste del sistema no fue afectado por la rotura de los muelles, que ocurre en contadas ocasiones, sino por el envejecimiento progresivo de los amortiguadores. Cuando los amortiguadores se encuentran desgastados, el fluido pasa rápidamente de una cámara a otra, el muelle, bota y rebota y el vehículo se convierte en una enorme pelota de tenis difícil de mantener en contacto con la vía.

Figura 2.15 Tolva, vista superior del vehículo tipo anfibio UTN

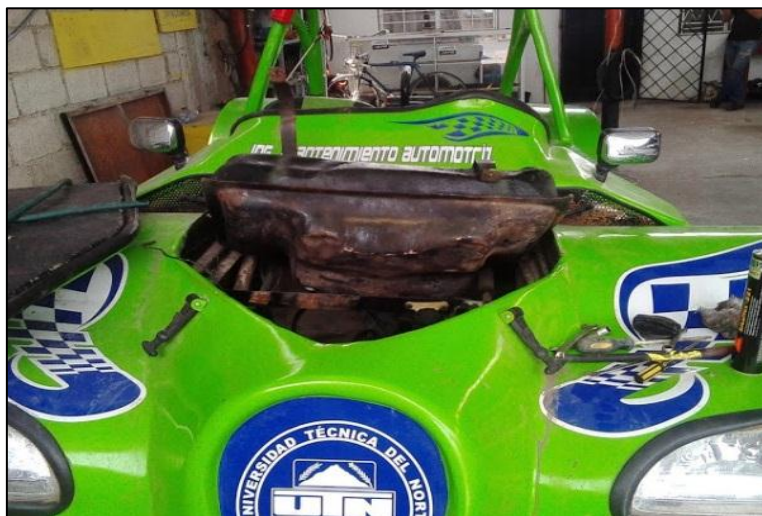
Figura 3.1 Estado en el que se encontró al vehículo tipo anfibio antes de realizar el proyecto de mantenimiento

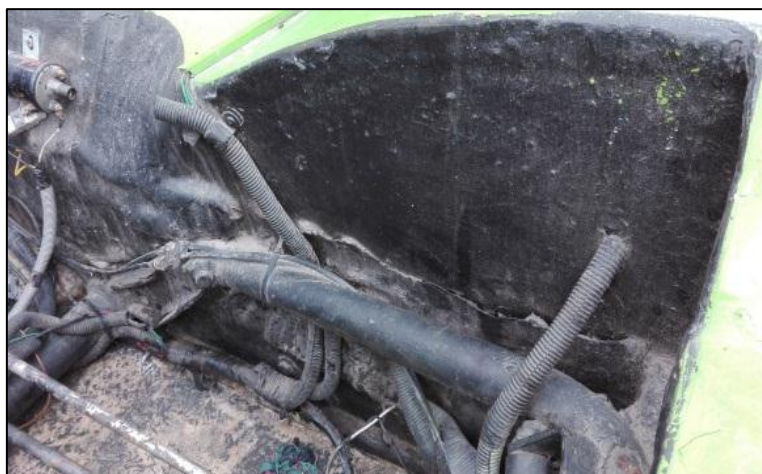
En la Figura 3.2, se puede observar que el estado del cableado eléctrico y mecánico se encontraba en condiciones desechables, por lo que se realiza un nuevo cableado en las secciones requeridas.

Figura 3.2 Estado en el que se encontró el sistema de cableado del vehículo

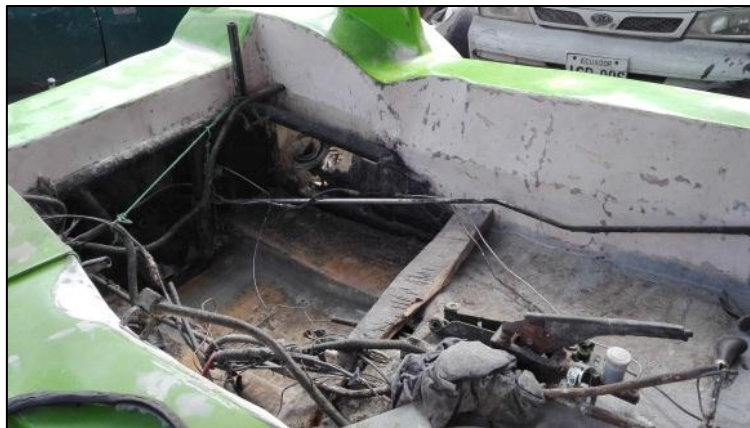
Figura 3.3 Corrección de huecos y abolladuras en vehículo tipo anfibio

Pintar un automóvil, es un proceso que requiere el dominio del enmascarado, lijado, conocimiento del material y pintado. (El Chapista, 2011). En el vehículo tipo anfibio es muy importante el impedir que agua ingrese a la estructura del vehículo, como se muestra en la Figura 3.3, donde se realizó un proceso de corrección de todos los huecos y fallas en la fibra de vidrio.

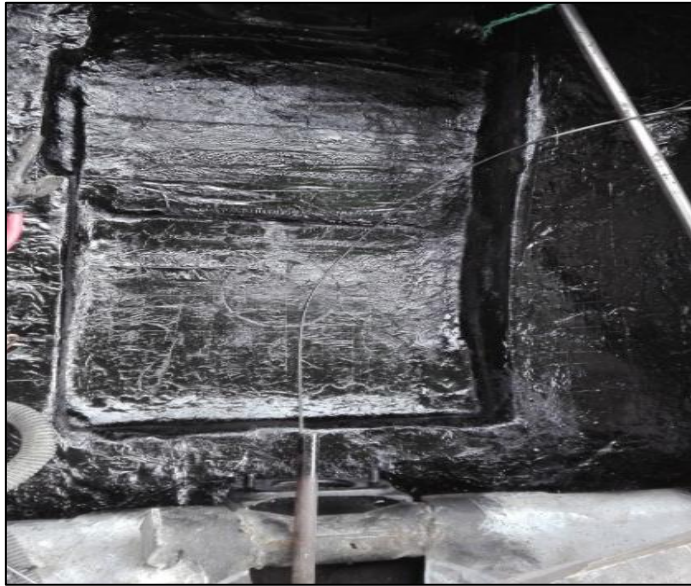
Figura 3.4 Preparación de área base para ubicar el motor y caja de cambios

Se realizó una corrección de la base para el cambio de motor en el vehículo, como se puede observar en la Figura 3.4, se recubre la base con fibra de vidrio, sellando todos los posibles ingresos de agua para evitar lo sucedido en el primer vehículo tipo anfibio, en el cual, entre otros factores, el más importante fue el ingreso de agua al motor y a la caja de cambios.

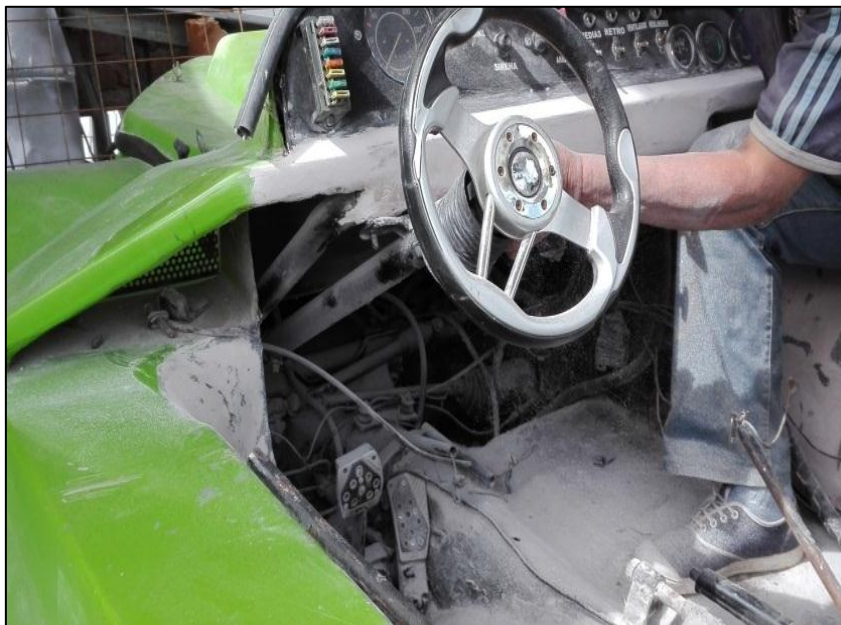
Algunos elementos como volante y pedales del vehículo se encontraron en estado desechable como se muestra en la Figura 3.5.

Figura 3.5 Estado en el que se encuentra el volante

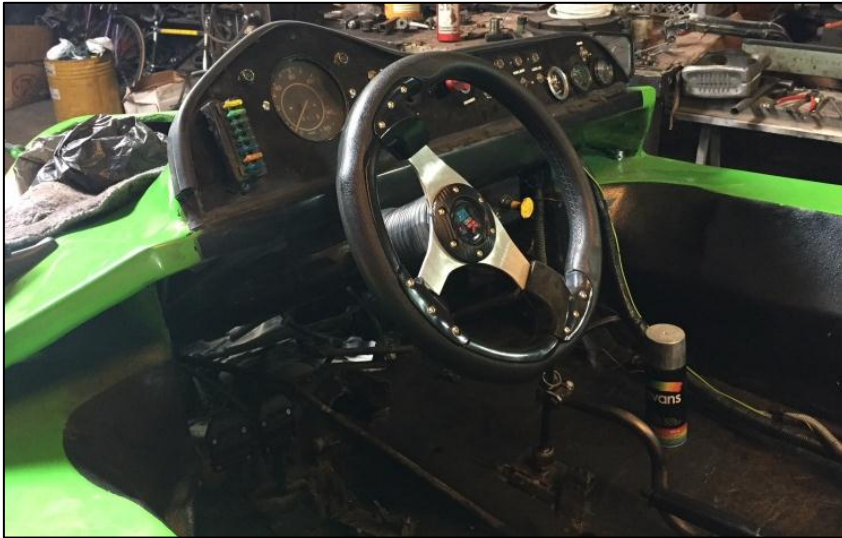
Figura 3.6 Cambio de volante y pedales del vehículo tipo anfibio

En vista de lo indicado anteriormente, se analizó la importancia de disponer de estos elementos en buen estado y se procede al cambio de los mismos. En la Figura 3.6 se muestra los elementos instalados en el vehículo.

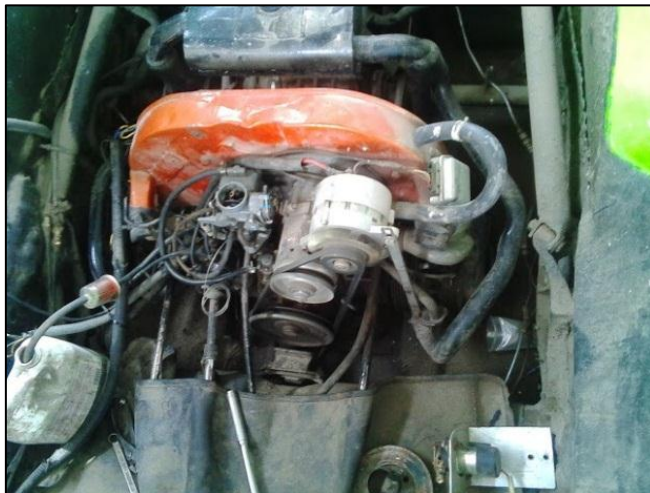
El motor se encontró en pésimo estado, donde el agua se había filtrado al motor llenando de agua los cilindros, carburador y cabezote que a la larga hizo que el motor sufra de deformaciones a nivel de cabezote y block, los cojinetes de biela y bancada estaban afectados, de igual manera las válvulas tanto de admisión como escape estaban deterioradas, unas torcidas y otras quemadas, así también resortes vencidos, como se observa en la Figura 3.7.

Figura 3.7 Estado en el que se encuentra el motor del vehículo tipo anfibio

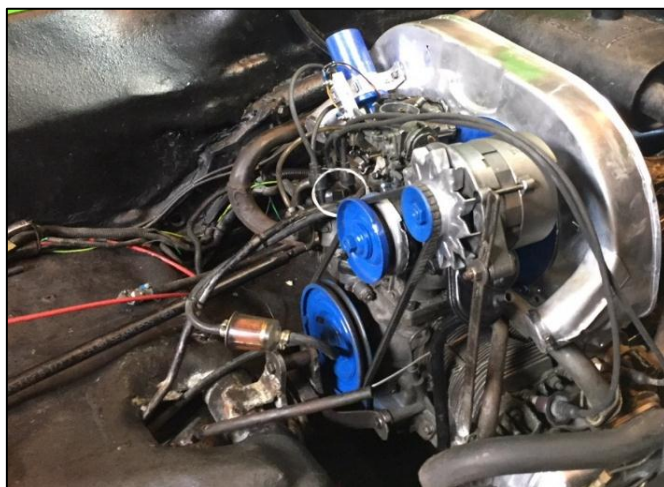
Figura 3.8 Cambio de motor en el vehículo tipo anfibio

Todo lo indicado se pudo constatar en la revisión interna del motor en el proceso de mantenimiento correctivo. Consecuentes a lo explicado anteriormente se procede a cambiar de motor, con especificaciones similares al que estaba montado y para constatar el correcto funcionamiento, verificando el estado de los cilindros. El motor instalado se muestra en la Figura 3.8.

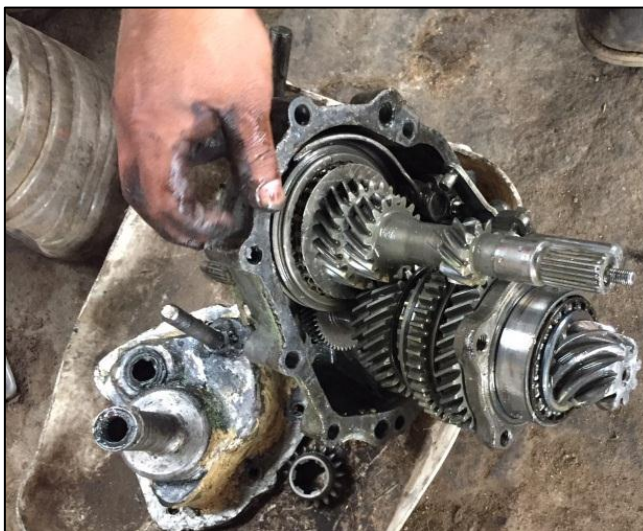
Figura 3.10 Proceso de sustitución de caja de cambios

Como se indica en la Figura 3.10, la caja de cambios fue sustituida, por una en perfectas condiciones, debido a que la anterior presentaba problemas con el selector de marchas, horquillas, cubos o piñones de marcha 1 y retro, la torre tenía los dientes helicoidales desgastados impidiendo que las marchas engranaran adecuadamente.

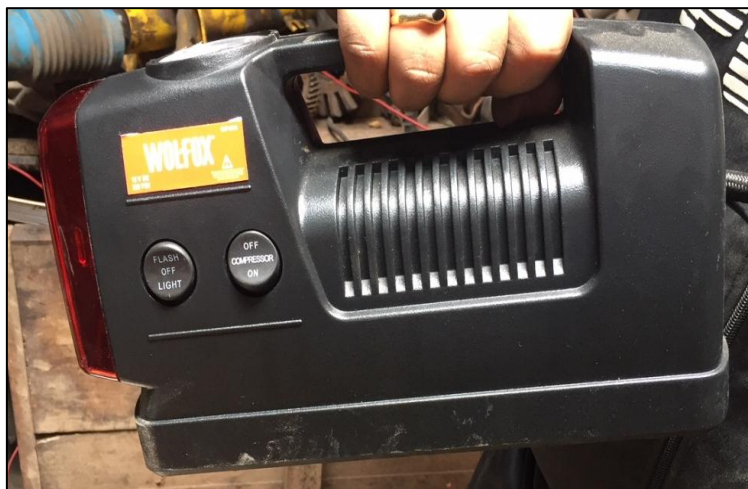
Figura 3.13 Instalación de nuevo compresor en vehículo tipo anfibio

Además, se sustituyó el compresor que hace el acoplamiento de la horquilla para el funcionamiento de la aleta, que en el agua sirve para controlar la dirección del vehículo tipo anfibio, por uno nuevo ya que el sustituido está quemado. El nuevo compresor se muestra en la Figura 3.13.

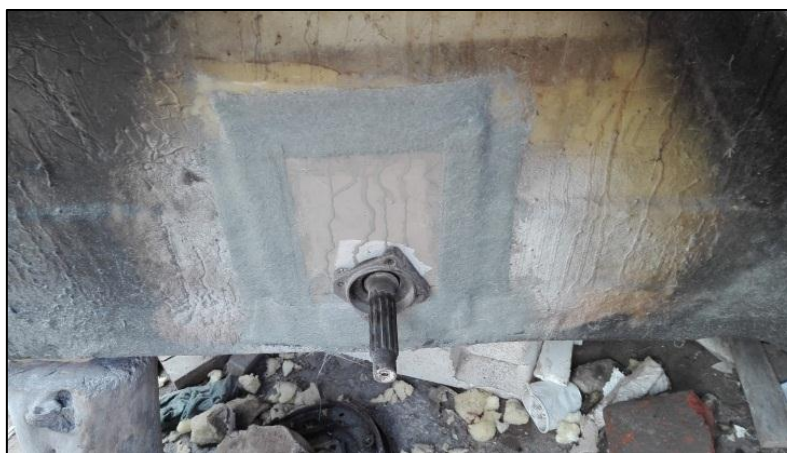
Figura 3.22 Proceso de sellado de tambores de frenos y rodamiento desgastado

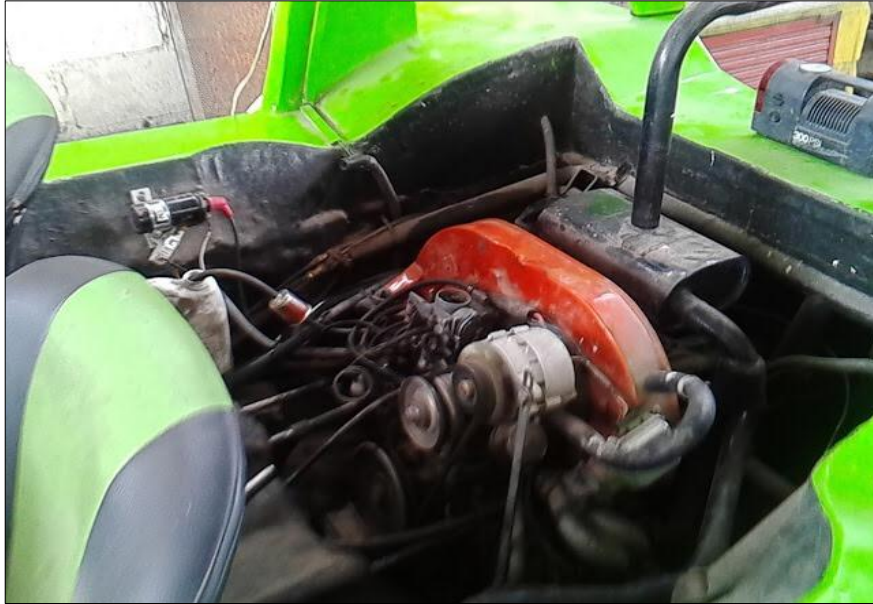
FIGURA AI.1. Motor en condiciones no adecuadas previo desmontaje

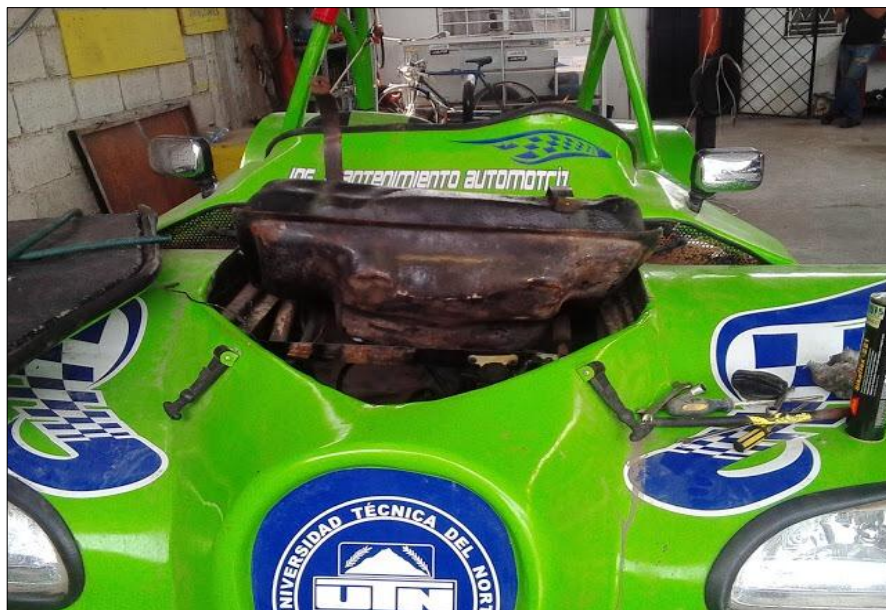
FIGURA AI.2. Carrocería oxidada en un estado no adecuado

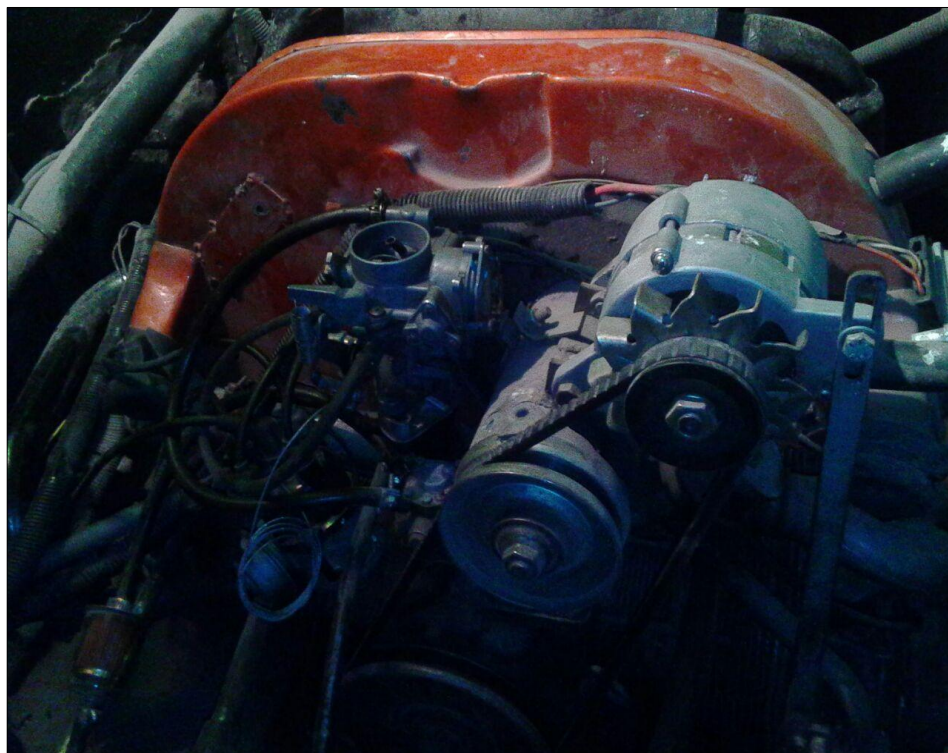
FIGURA AI.3. Motor sin funcionamiento debido al ingreso de agua en los cilindros

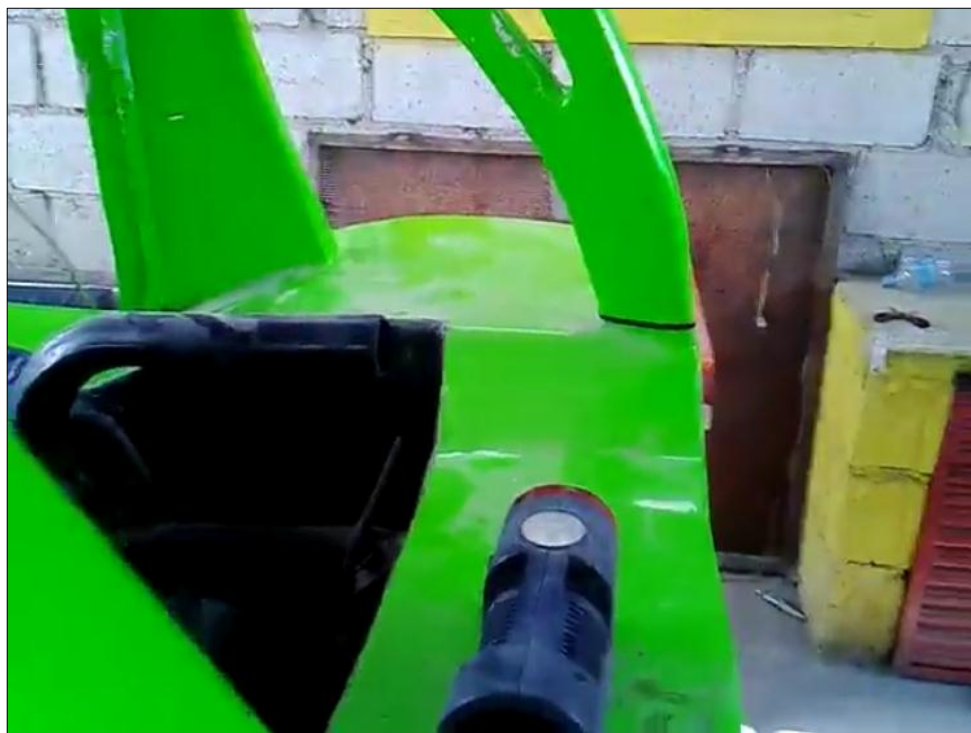
FIGURA AI.4. Fibra de vidrio deteriorada
