**UNIVERSIDAD TÉCNICA DEL NORTE**  
**FACULTAD DE INGENIERÍA EN CIENCIAS APLICADAS**  
**CARRERA DE ELECTRICIDAD**

**MAPEO TÉRMICO A TRAVÉS DE DRON DEL ALIMENTADOR 3 DE LA  
SUBESTACIÓN CAROLINA DE EMELNORTE PARA MANTENIMIENTO  
PREDICTIVO.**

Ibarra, febrero de 2025

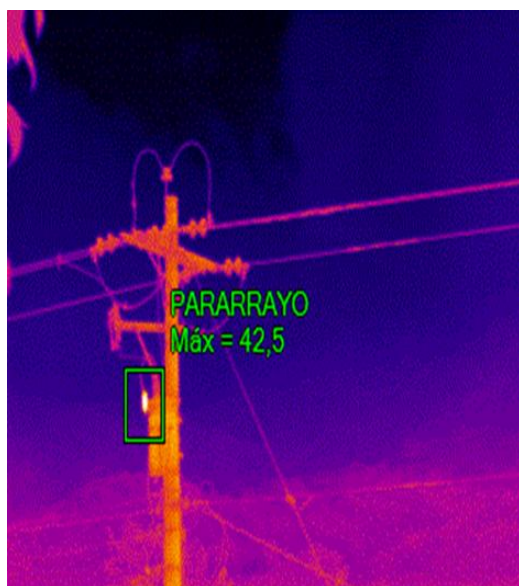
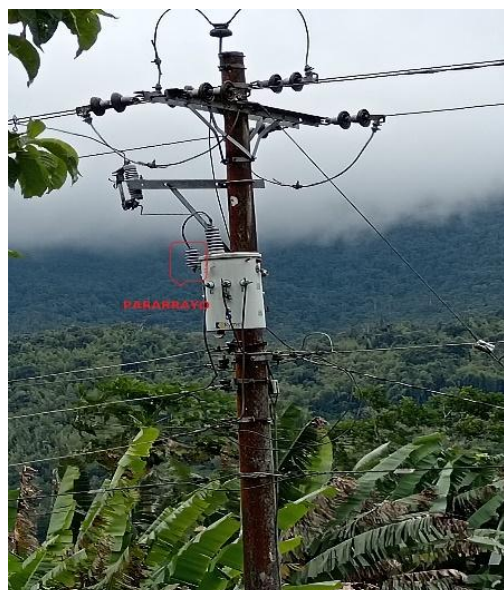
| T. Ref. °C | 10°C |
| T. Max. °C | 42,5°C |

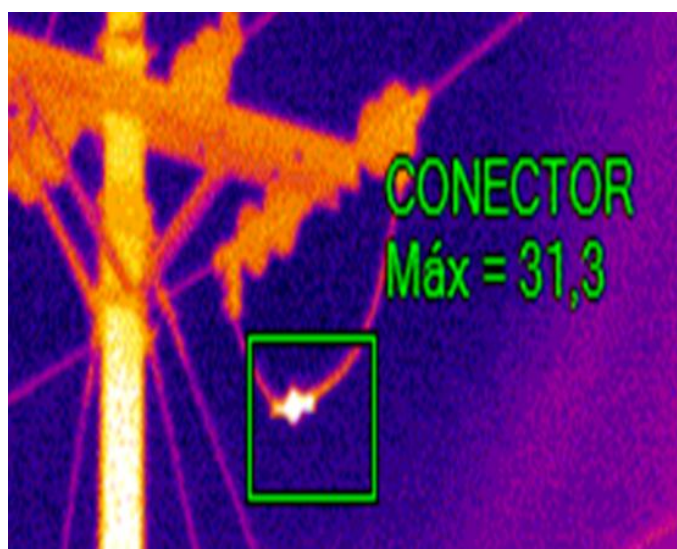
**Figura 16** Punto caliente en el Conector 121270 con temperatura de 31.3°C

En la estructura 121270 o 3F Centrada Doble Retención a 13 kV, se registró una temperatura máxima de 31.3°C en el conector tipo "H", evidenciando un sobrecalentamiento. Este incremento térmico, equivalente a un 56.55% por encima de su temperatura nominal, sugiere la presencia de un punto caliente, posiblemente originado por un falso contacto o una sujeción excesiva.

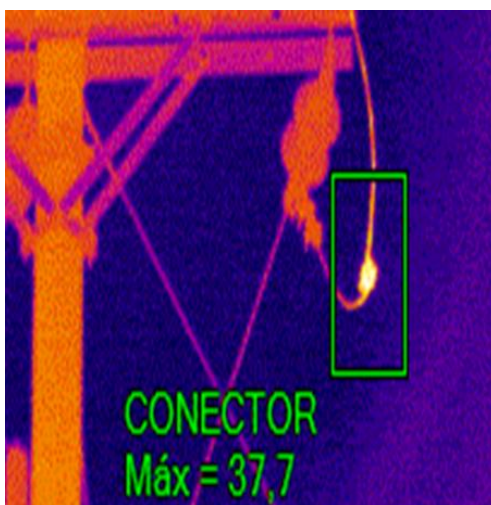
*Figura 17 Punto caliente en el Conector 121308 con temperatura máxima de 37.7°C*

En la estructura 121308 o 3F Centrada Doble Retención Angular a 13 kV, se registró una temperatura máxima de 37.7°C en el conector tipo "H", donde se evidencia la presencia de un excedente de temperatura. Este incremento térmico, equivalente a un 88.5% por encima de su temperatura nominal, lo que sugiere la presencia de un punto caliente, posiblemente originado por un falso contacto o una sujeción excesiva en el apriete.

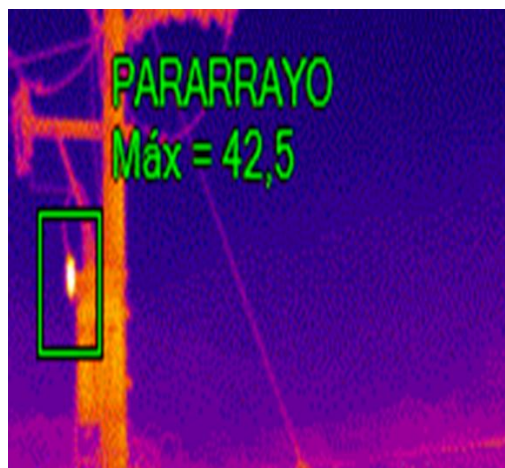
*Figura 18 Punto caliente en el Conector 121968 con temperatura máxima de 42.5°C*

En la estructura 121968 3F Centrada Doble Retención a 13 kV, se registró una temperatura máxima de 42.5°C en el pararrayos polimérico, evidenciando un sobrecalentamiento que supera su límite de operatividad en condiciones normales. Este incremento, equivale a un 6.25%, superando su temperatura recomendada posiblemente causado por una descarga atmosférica en pararrayo del transformador.

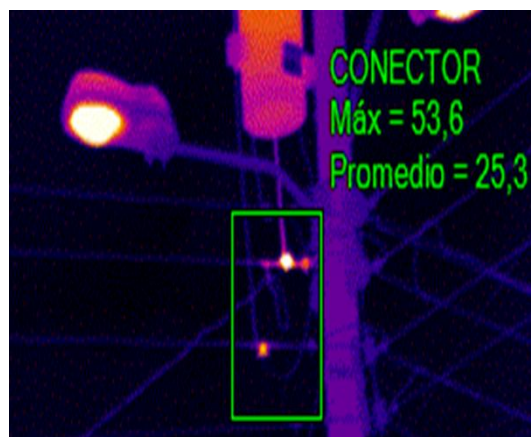
*Figura 19 Punto caliente en el Conector 121988 con temperatura máxima de 53.6°C*

En la Estructura 121988, o estructura de baja tensión Centrada a 13 kV con 4 Vías Vertical Pasante, se registraron una temperatura máxima de 53.6°C y una temperatura promedio de 25.3°C en el conector de ranuras paralelas, lo que indica un sobrecalentamiento. Este aumento térmico representa un 26.5% por encima de la temperatura nominal en relación con la temperatura promedio, y un 168% en comparación con la temperatura máxima, lo que sugiere la presencia de un punto caliente. Tal anomalía podría ser atribuida a un falso contacto o sulfatación en el conector.

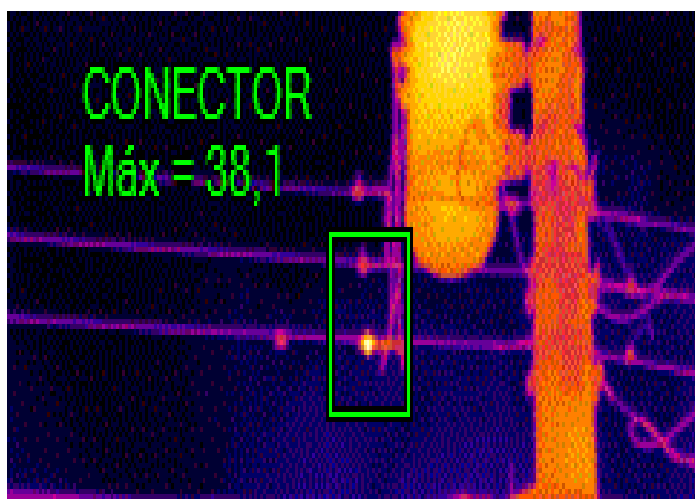
*Figura 20 Punto caliente en el conector 124436 con temperatura máxima de 38.1°C*

En la Estructura 124436, o estructura de baja tensión Centrada a 13 kV con 4 Vías Vertical Pasante, se registró una temperatura máxima de 38.1°C en el conector de ranuras paralelas, lo que indica un sobrecalentamiento. Este incremento térmico, que representa un 90.5% por encima de la temperatura nominal, sugiere la existencia de un punto caliente, probablemente causado por un falso contacto o sulfatación en el conector.

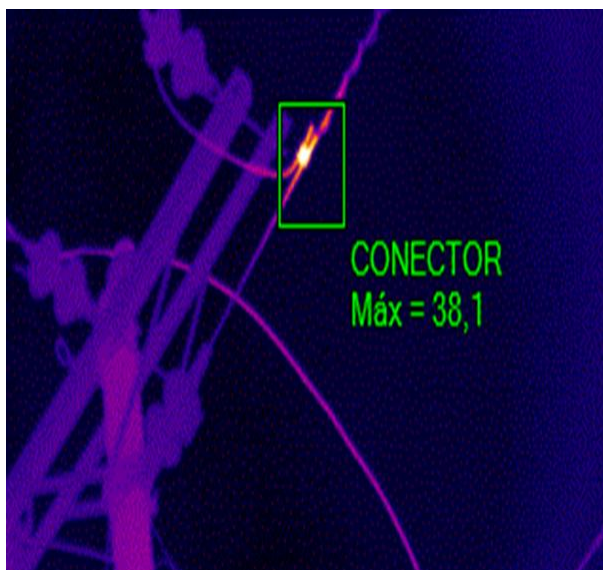
*Figura 21 Punto caliente en el conector 123022 con temperatura máxima de 38.1°C*

En la Estructura 123022 o Estructura 3F Centrada Retención Terminal de 13 kV, se registró una temperatura máxima de 38.1°C en el conector de ranuras paralelas, lo cual evidencia un sobrecalentamiento. Este aumento térmico, representa un aumento del 59% por encima de la temperatura nominal respecto a la temperatura máxima de operación, sugiere la presencia de un punto caliente, posiblemente originado por un falso contacto o contacto flojo en el punto de conexión del puente aéreo.

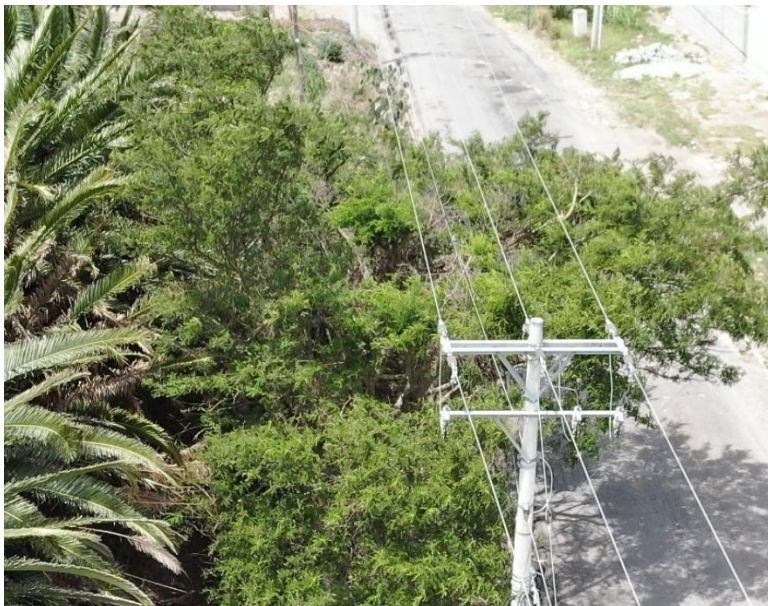
Esta vegetación al estar en contacto con las líneas de medio voltaje pueden provocar problemas como fugas de corriente, cortocircuitos, efecto corona, interrupciones en el servicio eléctrico e incluso riesgos de incendios.

***Figura 22** Vegetación topando línea de medio voltaje en el circuito K3*

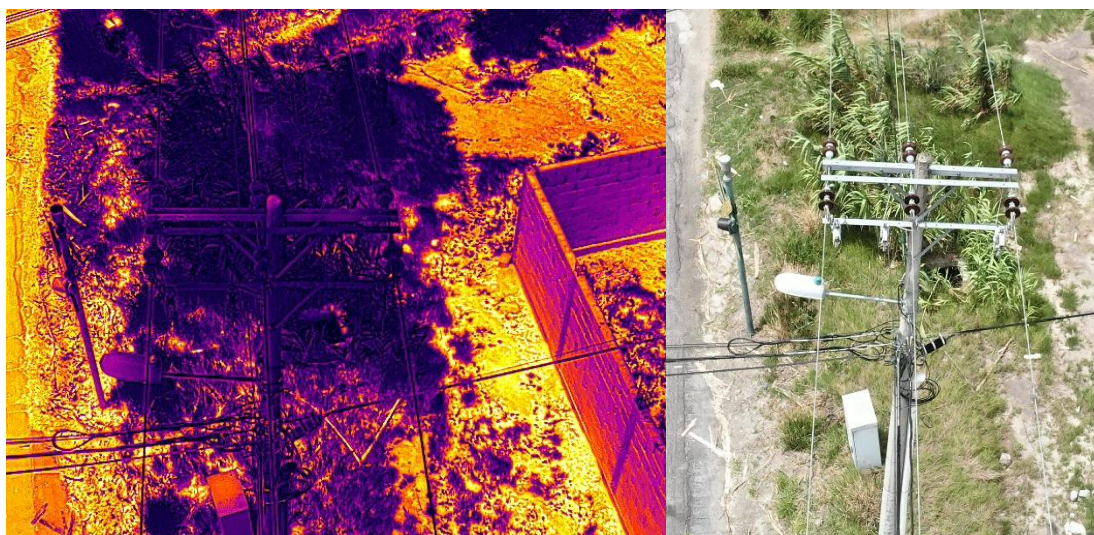
***Figura 30:** Imagen térmica que no presenta “puntos calientes” (foto térmica / foto real).*

Con lo observado en la figura 30 se concluye que el mantenimiento predictivo mediante mapeo térmico es una propuesta estratégica no invasiva y segura a larga distancia.

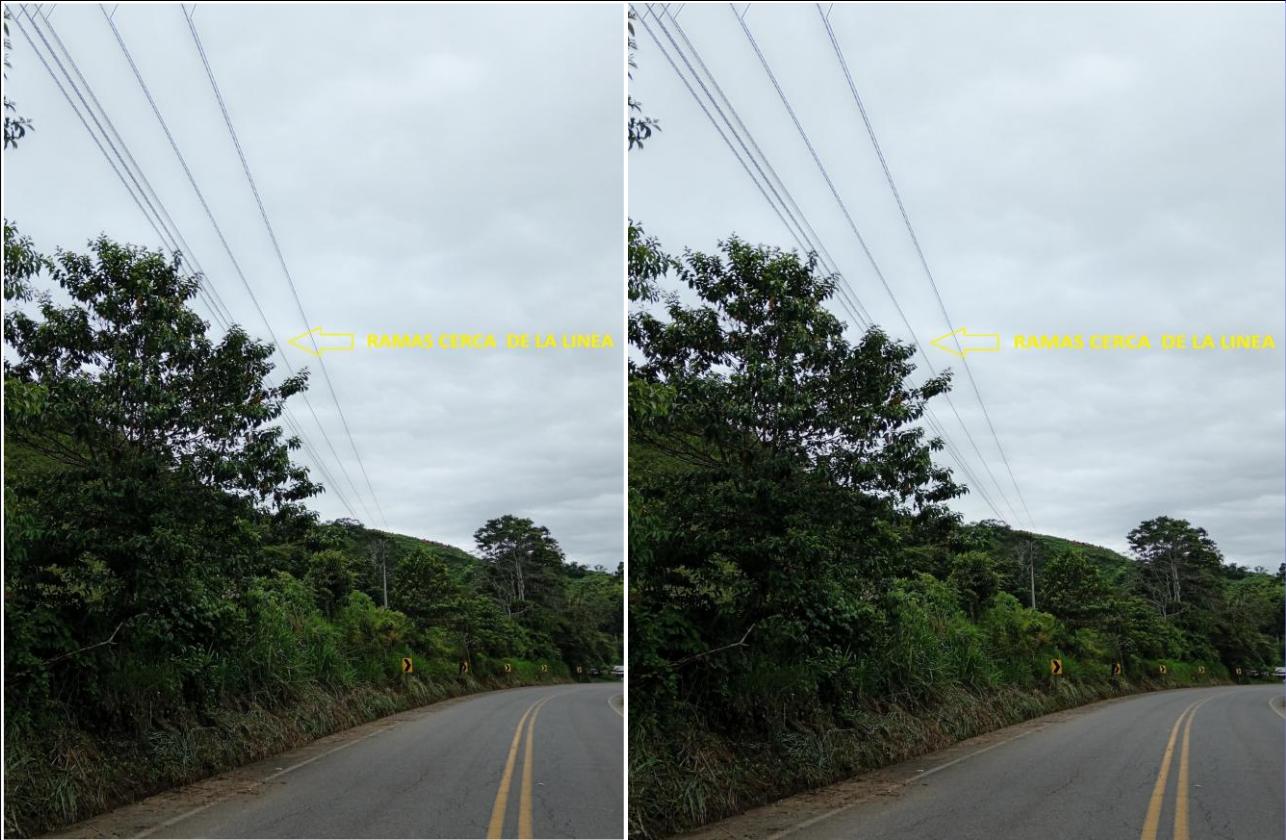
| GRADO DE SEVERIDAD : | GRADO 4 |
| POSIBLES CAUSAS: | RAMAS CERCA DE LA LÍNEA DE MEDIO VOLTAJE |

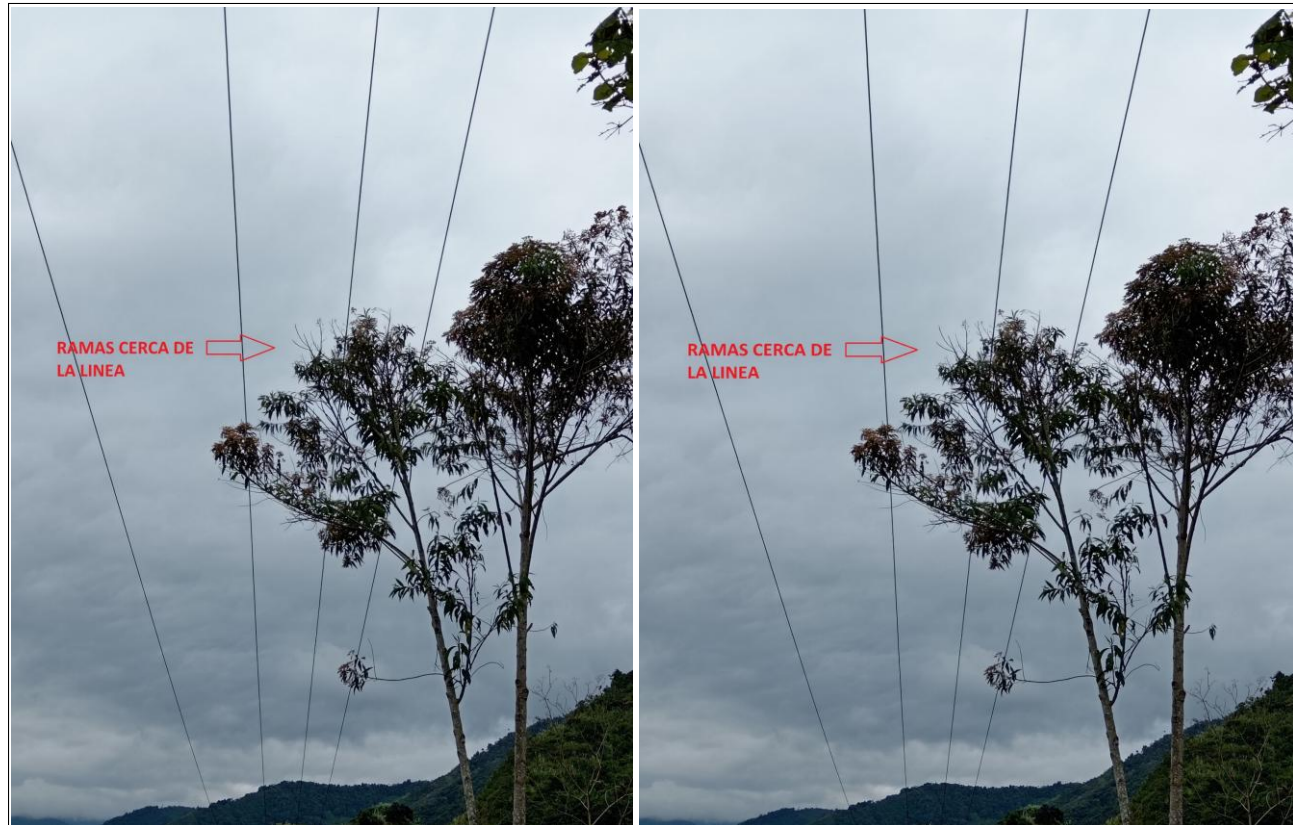
| GRADO DE SEVERIDAD : | GRADO 4 |
| POSIBLES CAUSAS: | RAMAS CERCA DE LA LINEA DE MEDIO VOLTAJE |

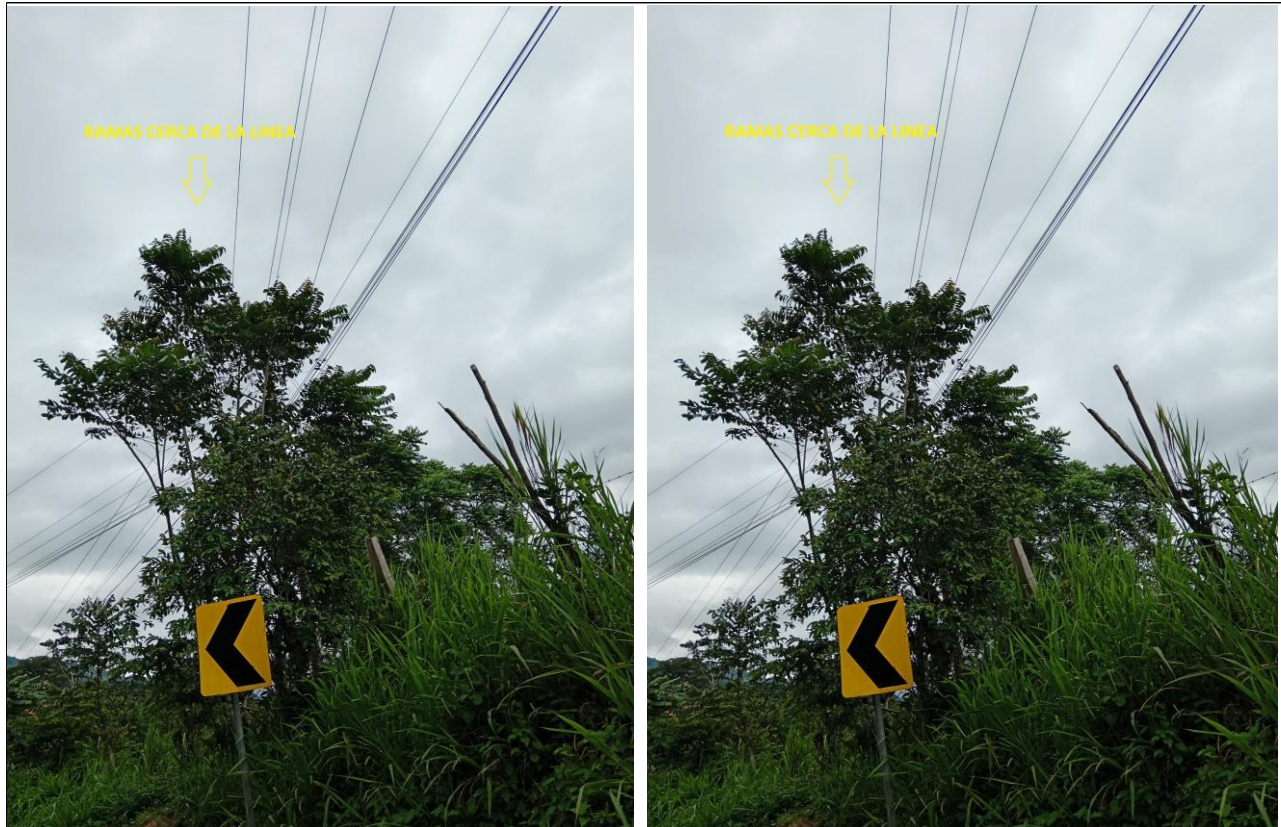
| GRADO DE SEVERIDAD : | GRADO 3 |
| POSIBLES CAUSAS: | RAMAS DE ARBOL ROSANDO LA LINEA DE MEDIO VOLTAGE |

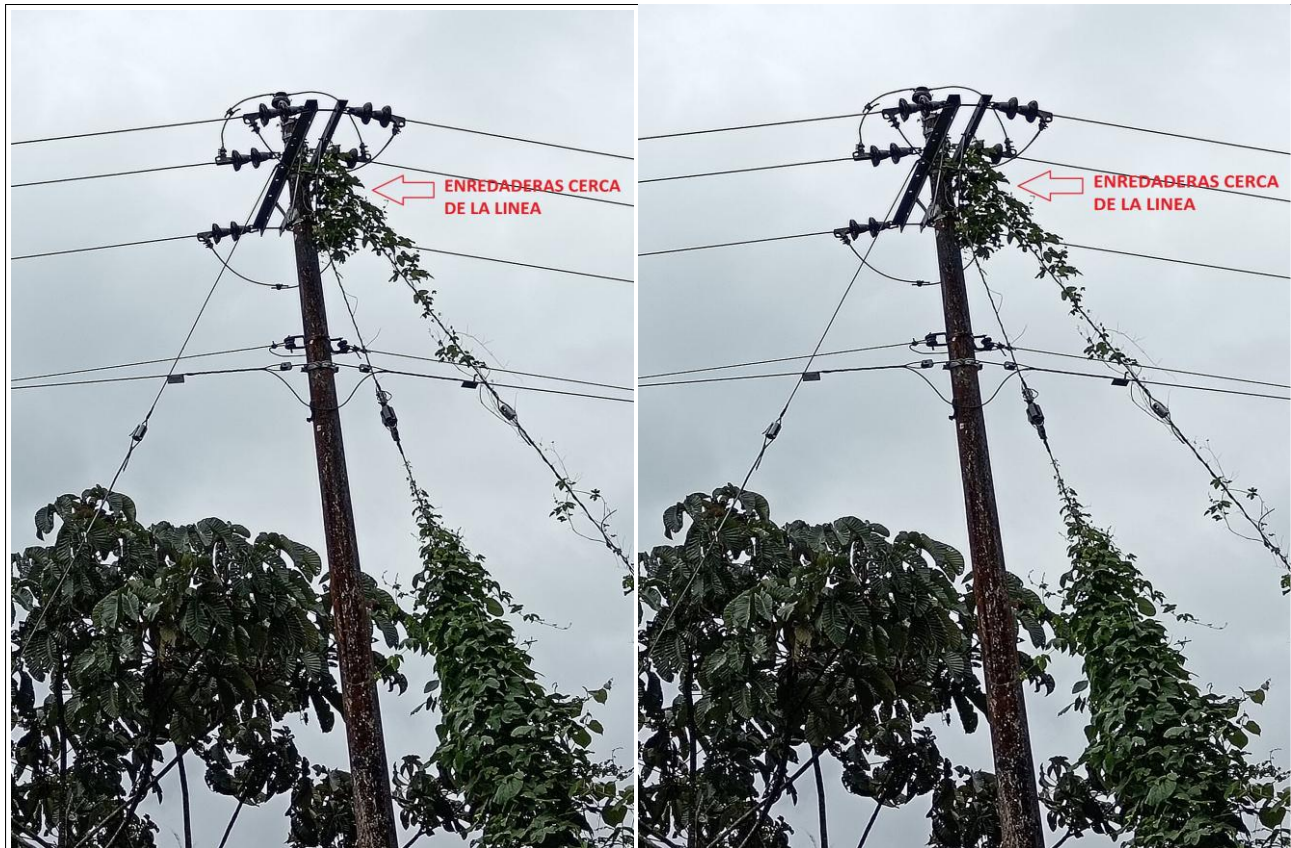
| GRADO DE SEVERIDAD: | GRADO 3 |
| POSIBLES CAUSAS: | ENREDADERAS CRECIENDO POR TENSORES HACIA LA LÍNEA DE MEDIO VOLTAJE |

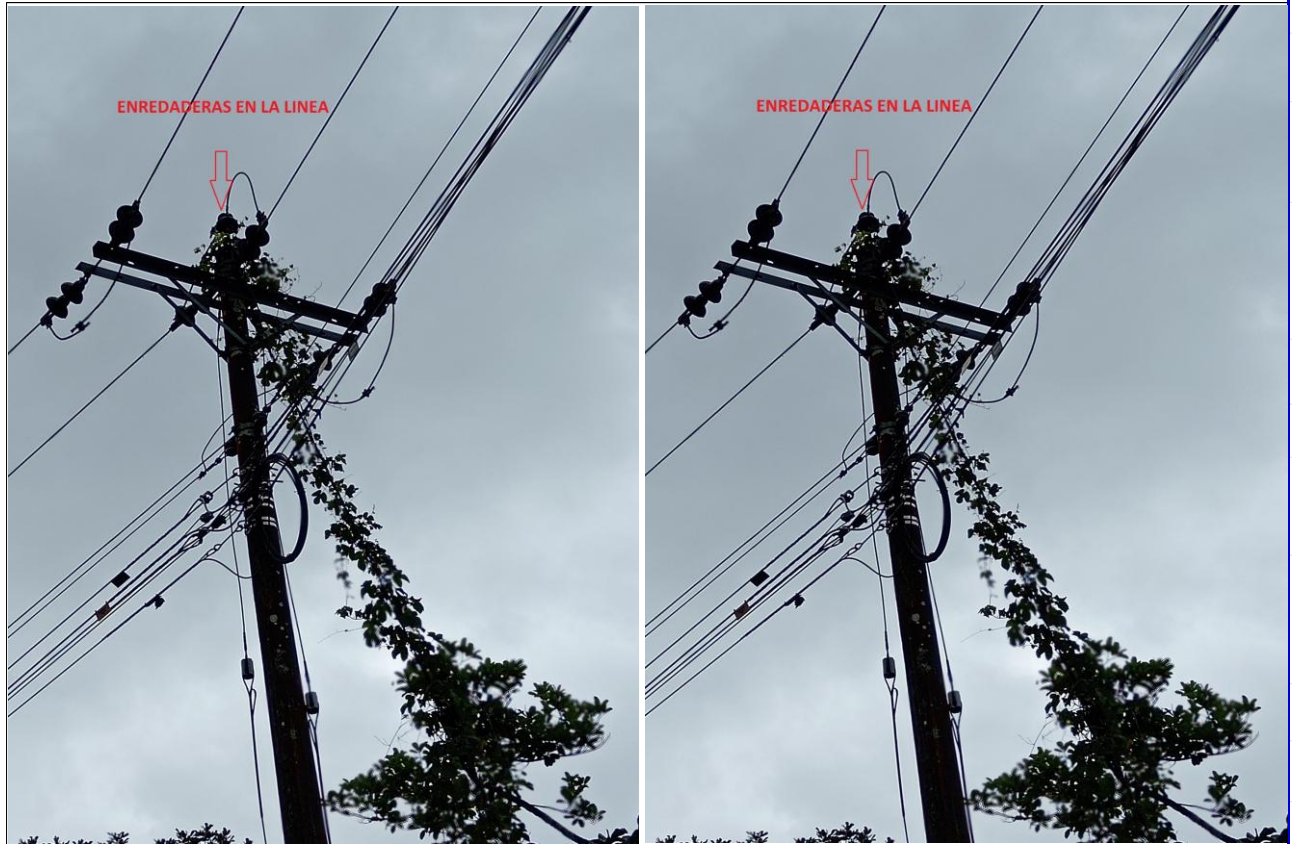
| GRADO DE SEVERIDAD : | GRADO 3 |
| POSIBLES CAUSAS: | ENREDADERAS CRECIENDO POR TENSORES HACIA LA LINEA DE MEDIO VOLTAJE |
