CARRERA DE INGENIERÍA AUTOMOTRIZ

**“IMPLEMENTACIÓN DE UN MANUAL DE DIAGNÓSTICO EN
BASE DE LÍQUIDOS PENETRANTES EN CULATAS Y BLOQUES DE
CILINDROS”**

AUTOR: ANDERSON FROILAN POMASQUI SINCHI

2025

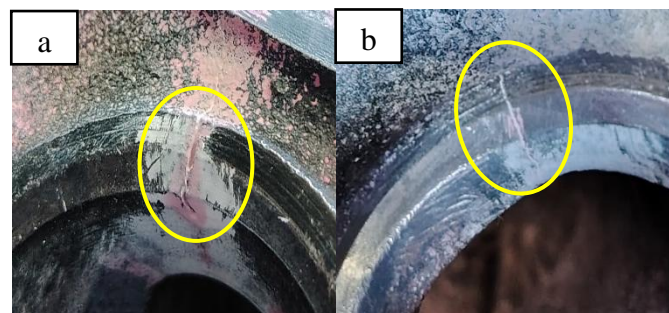
- a) Fisura vista frontal
- b) Fisura vista trasera

Como se aprecia en la *Figura 29* sección a se identifica una fisura lineal con una longitud aproximada de 11 mm, en la figura *Figura 29* sección b, se observa una segunda fisura cuya longitud es de 6 mm. Ambas discontinuidades se encuentran ubicadas en la base del asiento de las válvulas de escape, una zona crítica debido a las altas temperaturas y esfuerzos a los que está sometida durante el funcionamiento del motor.

Entre las posibles causas que originaron estas fisuras se consideran los siguientes factores:

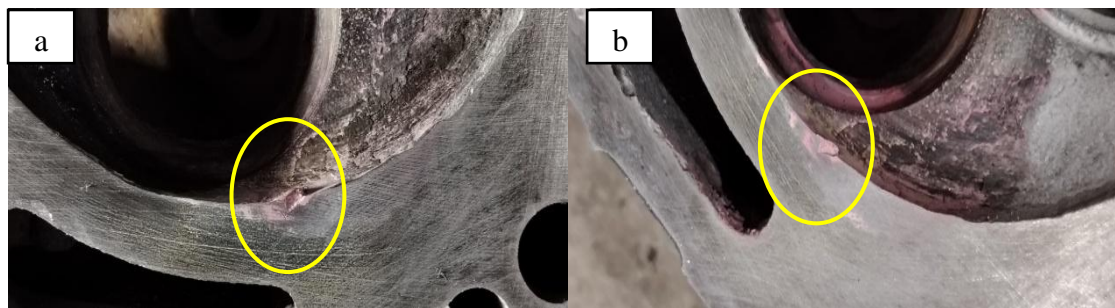
- a) *Fisura vista superior*
b) *Fisura vista superior desde otro ángulo*

Posibles causas:

- Fatiga térmica: cambios bruscos de temperatura, encendido y apagado del motor sin un adecuado proceso de enfriamiento.
- Fallas en el sistema de refrigeración: como la falta de refrigerante,
- Torque de apriete excesivo: aplicación incorrecta del par de apriete durante el montaje, generando tensiones residuales que pueden inducir fisuración en las áreas planas de la culata.

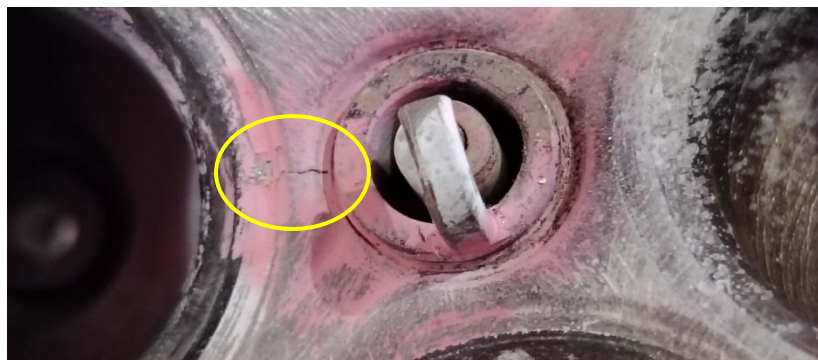
Figura 31 Resultado proyectado de la aplicación de Líquidos Penetrantes en el Motor Mazda 6.

Posibles causas:

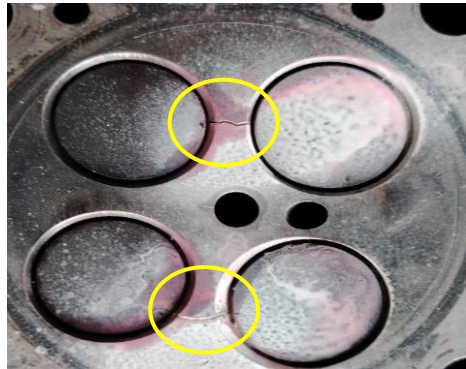
- a) *Fisura superior*
- b) *Fisura inferior*

En la *Figura 32* se muestran los resultados obtenidos mediante el ensayo de líquidos penetrantes aplicado al segundo cilindro del motor Volkswagen Amarok, en este ensayo se identifica dos indicaciones principales: una fisura ubicada en la zona superior *Figura 32* sección a con una longitud de 7 mm y otra fisura en la parte inferior *Figura 32* sección b con una longitud de 10 mm, estos resultados confirman la presencia de daños estructurales localizados en la culata.

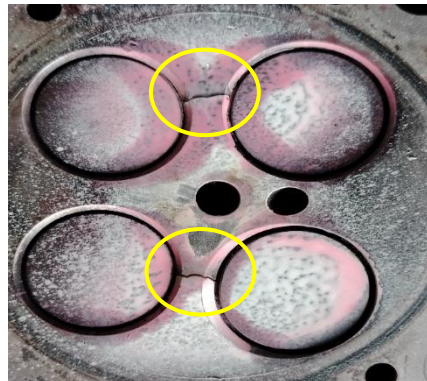
- a) Fisura superior
- b) Fisura inferior

En la *Figura 33* se presentan los resultados obtenidos mediante el ensayo de líquidos penetrantes aplicado al tercer cilindro del motor Volkswagen Amarok, en este ensayo se detectaron dos indicaciones principales: una fisura ubicada en la zona superior *Figura 33* sección a con una longitud de 8.1 mm y otra fisura en la parte inferior *Figura 33* sección b con una longitud de 8 mm, estos resultados confirman la presencia de daños estructurales localizados en la culata.

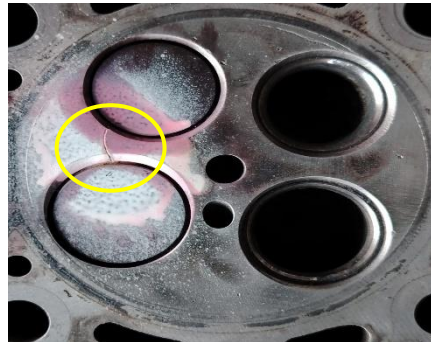
Figura 34 Resultado proyectado de la aplicación de Líquidos Penetrantes en el Cuarto Cilindro del Motor Volkswagen

En la *Figura 34* se presentan los resultados obtenidos mediante el ensayo de líquidos penetrantes aplicado al cuarto cilindro del motor Volkswagen Amarak, en este ensayo se detectó una indicación principal: una fisura con una longitud de 10 mm según la evidencia visual obtenida en las imágenes del ensayo.

Posibles causas:

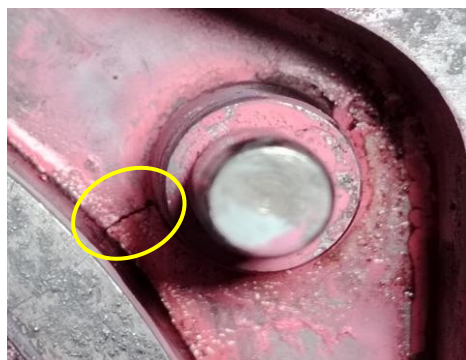
Figura 35 Resultado proyectado de la aplicación de Líquidos Penetrantes en el Motor Briggs Stratton 206.

Posibles causas:

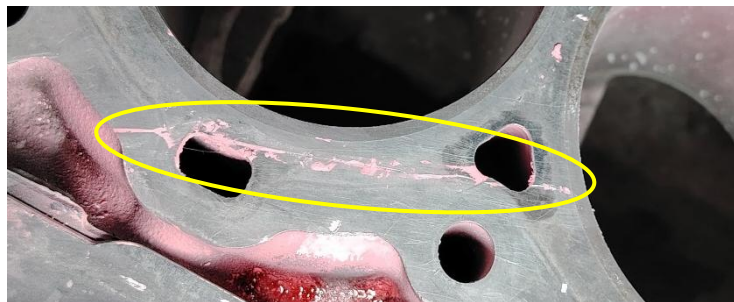
Figura 36 Resultado Proyectado de la aplicación de Líquidos Penetrantes en el Motor Ford Escape.

Posibles causas:

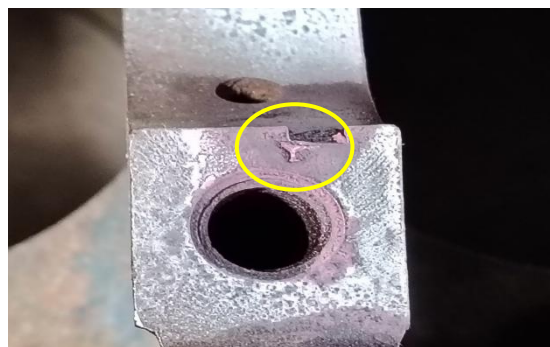
Figura 37 Resultado Proyectado de la aplicación de Líquidos Penetrantes en el Bloque de Motor Nissan Datsun 1200.

Posibles causas:

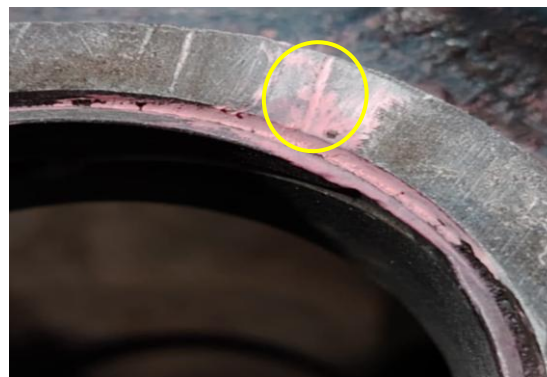
Figura 38 Resultado Proyectado de la aplicación de Líquidos Penetrantes en el Bloque de Motor Nissan Datsun 1200.

Posibles causas:

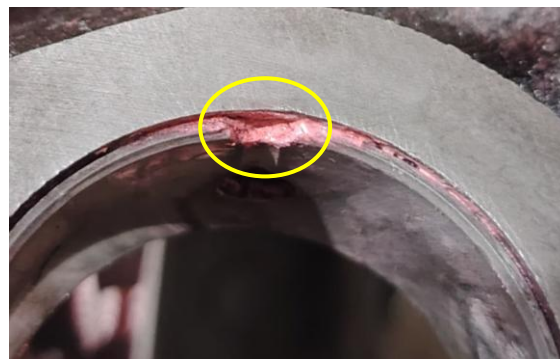
Figura 39 Resultado Proyectado de la aplicación de Líquidos Penetrantes en el Motor Daihatsu Charade 1000.

Posibles causas:
