**UNIVERSIDAD TÉCNICA DEL NORTE**

**TRABAJO DE INTEGRACIÓN CURRICULAR**

“Diagnóstico de cordones de suelda en chasis de vehículos livianos a base de líquidos penetrantes.”

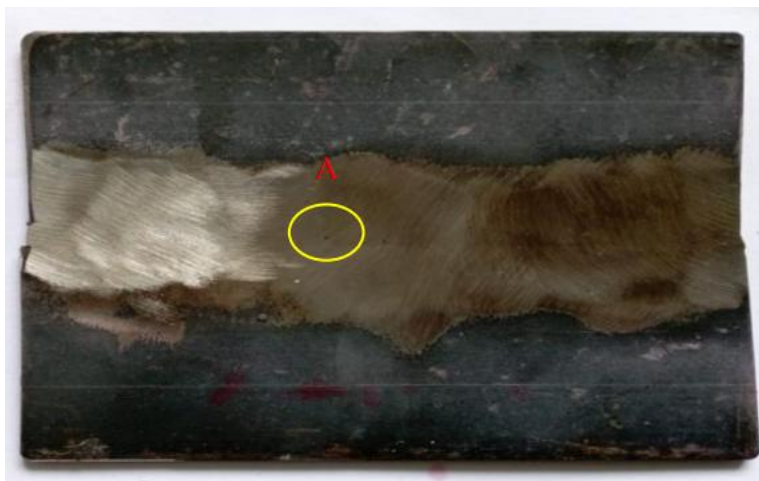
Probeta N°	1	Proceso	SMAW	Parámetro	Condiciones normales
------------	---	---------	------	-----------	----------------------

Identificación	Normativa	Longitud	Descripción	Evaluación
A	AWS D1.3	0.3 mm	Poros aislados	Aceptable

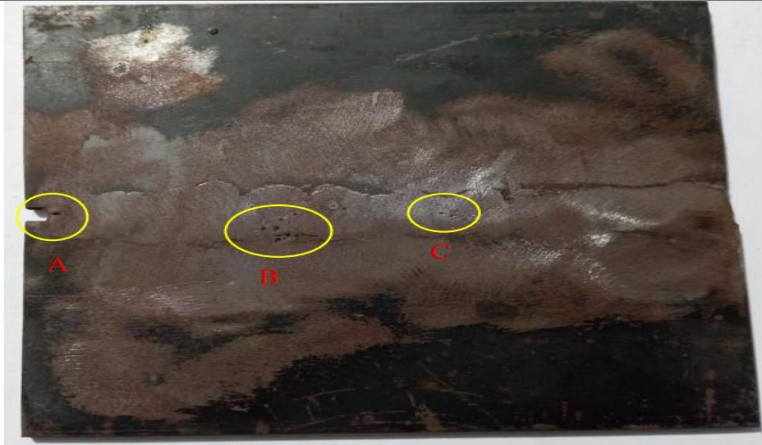
Probeta N°	2	Proceso	SMAW	Parámetro	Amperaje aumentado e intemperie
------------	---	---------	------	-----------	---------------------------------

Identificación	Normativa	Longitud	Descripción	Evaluación
A	AWS D1.3	5 mm	Falta de continuidad	Inaceptable
B	AWS D1.3	8 mm	Porosidad agrupada	Inaceptable
C	AWS D1.3	0.2 mm	Porosidad aislada	Aceptable

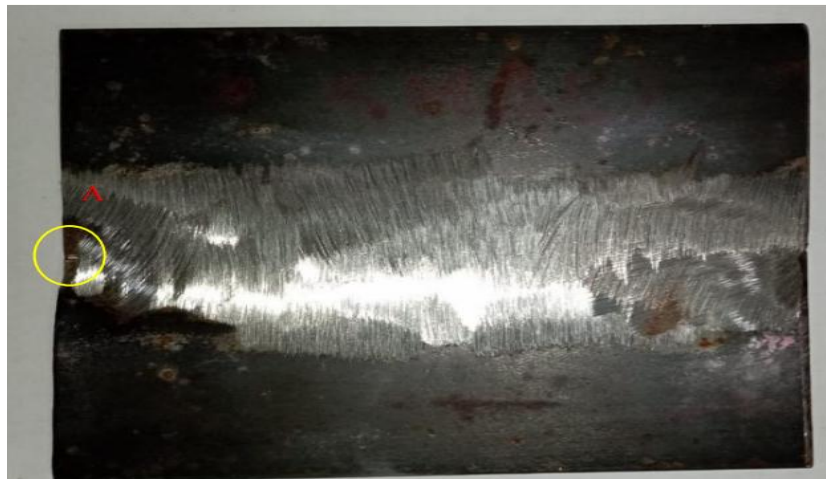
Probeta N°	1	Proceso	MAG	Parámetro	Condiciones normales
------------	---	---------	-----	-----------	----------------------

Identificación	Normativa	Longitud	Descripción	Evaluación
A	AWS D1.3	1 mm	Falta de continuidad	Aceptable

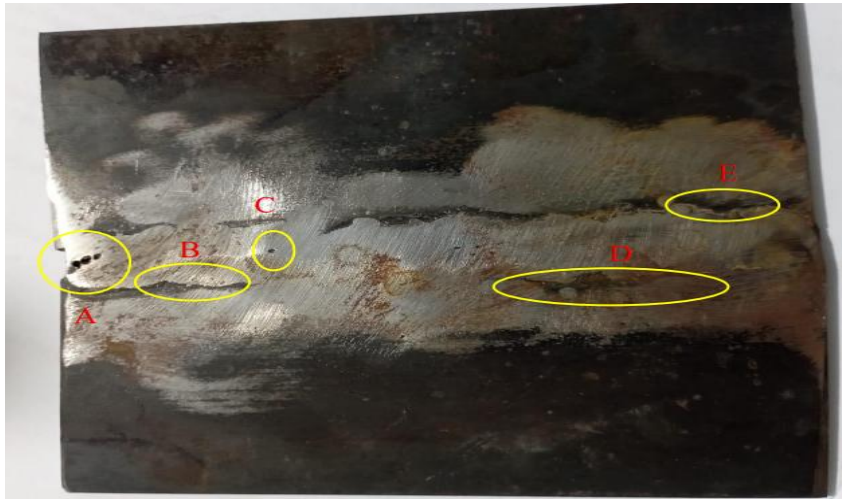
Probeta N°	2	Proceso	MAG	Parámetro	Condiciones de intemperie y aumento de amperaje
------------	---	---------	-----	-----------	---

Identificación	Normativa	Longitud	Descripción	Evaluación
A	AWS D1.3	3 mm	Porosidad agrupada	Inaceptable
B	AWS D1.3	15 mm	Falta de fusión	Inaceptable
C	AWS D1.3	1,7 mm	Porosidad aislada	Aceptable
D	AWS D1.3	27 mm	Falta de fusión	Inaceptable
E	AWS D1.3	18 mm	Falta de fusión	Inaceptable

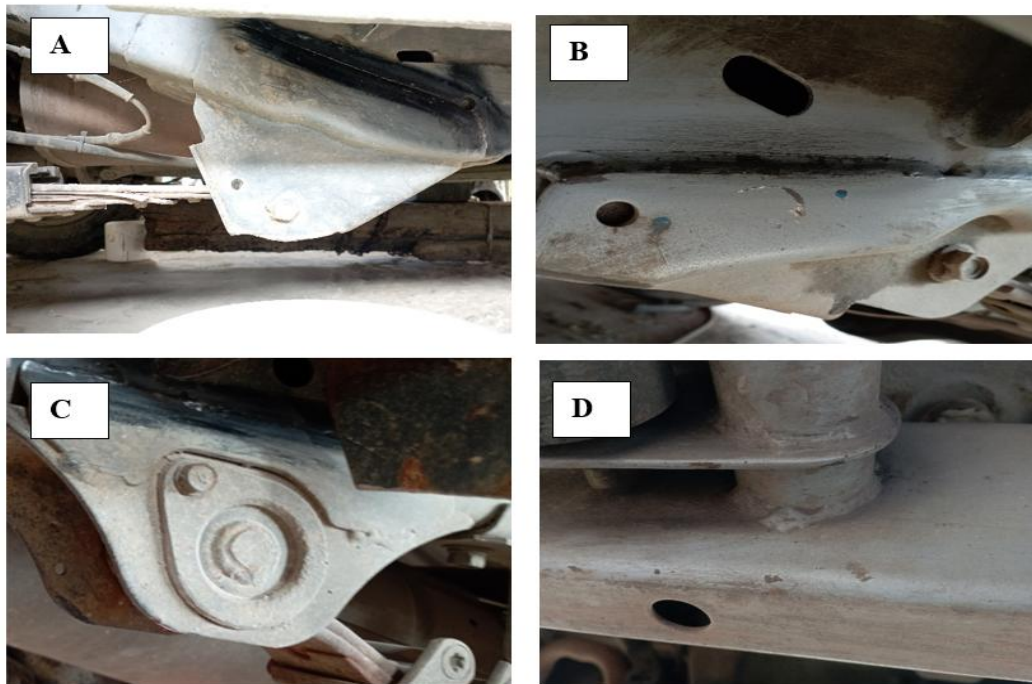
*Figura 26. Soportes de suspensión trasera*

En la inspección visual de los cordones de soldadura en los chasis de los vehículos de cada elemento, no se pudieron evidenciar discontinuidades presentes en la superficie de las uniones. Debido a ello, los cordones de soldadura se aprueban para el siguiente ensayo no destructivo.

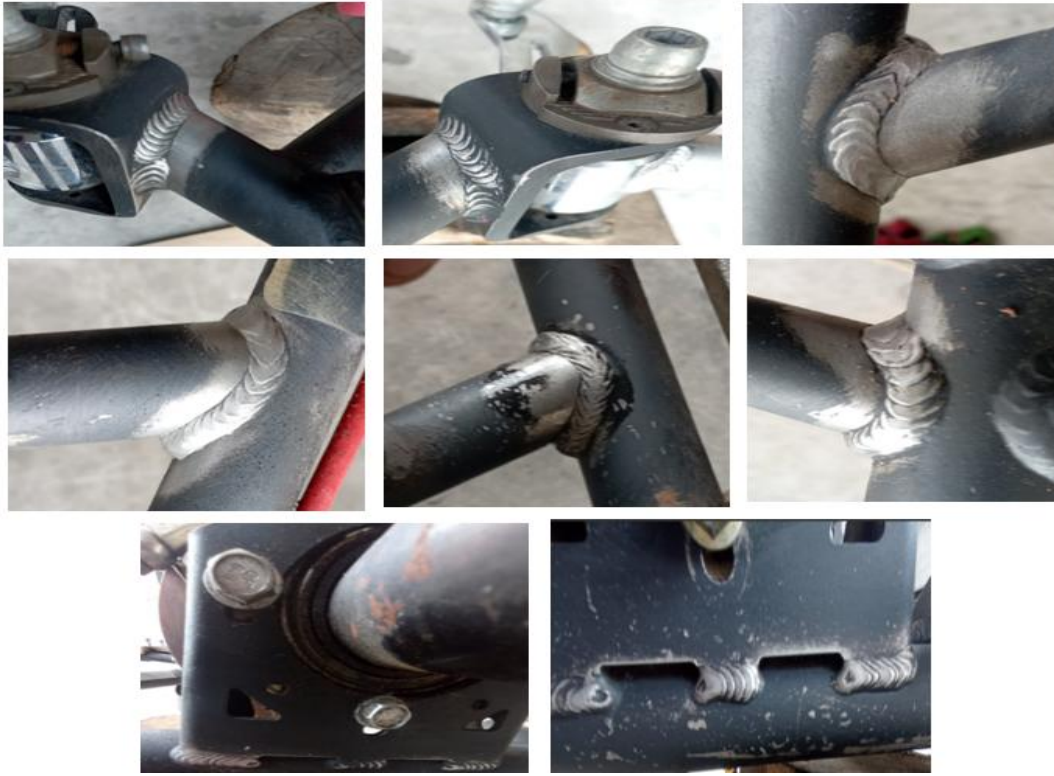
*Figura 27. Cordones de soldadura de uniones de Go Kart.*

En la inspección visual de los cordones de soldadura en el chasis del vehículo Go - kart, no se pudieron apreciar discontinuidades perceptibles a simple vista presentes en la superficie. Por lo cual cada cordón de soldadura se aprueba para el siguiente ensayo no destructivo.

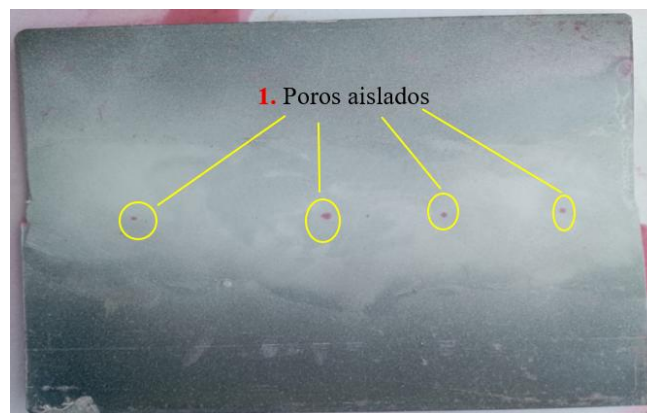
**Figura 32.** Análisis de ensayos Probeta N°1 SMAW.

Según los criterios de aceptación de la normativa ASME sección VIII párrafo 1, indicaciones redondeadas que posean un diámetro mayor a 1/8 de pulgada 3 mm se considerara una indicación relevante. Las indicaciones presentes poseen un diámetro aproximado de 1mm individualmente. Por lo tanto, las indicaciones son aceptables según lo establecido en la normativa.

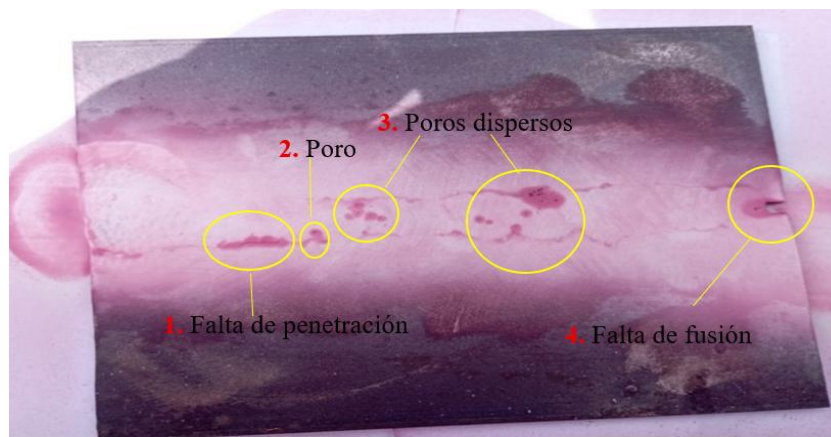
**Figura 33.** Análisis de ensayos Probeta N°2 SMAW.

Según los criterios de aceptación de la normativa ASME sección VIII párrafo 1, indicaciones lineales que posean una longitud  $5/32$  pulgadas equivalente a 4 mm se considerara una indicación relevante. Como las indicaciones 1 y 4 poseen longitudes de 11 mm y 8 mm respectivamente, se las considerará inaceptables.

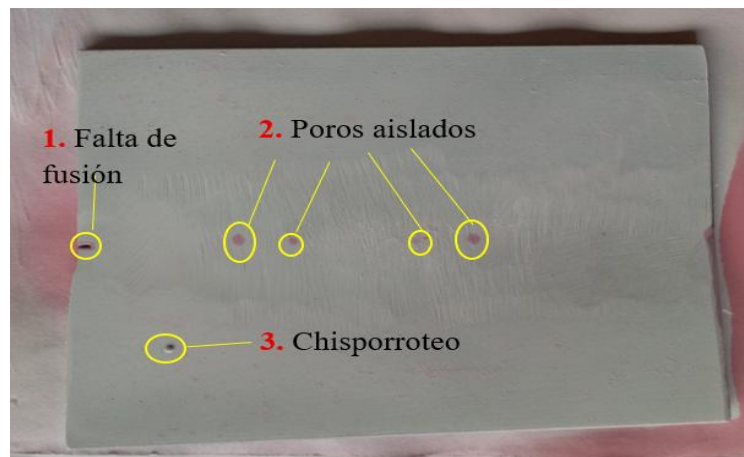
**Figura 34.** Análisis de ensayos Probeta N°1 MAG.

Conforme con los criterios de aceptación de la normativa ASME sección VIII párrafo 1, indicaciones lineales que posean una longitud  $5/32$  pulgadas equivalente a 4 mm se considerara una indicación relevante. Como la indicación 1 posee una longitud de 1.4 mm. Por lo tanto, la discontinuidad es aceptable.

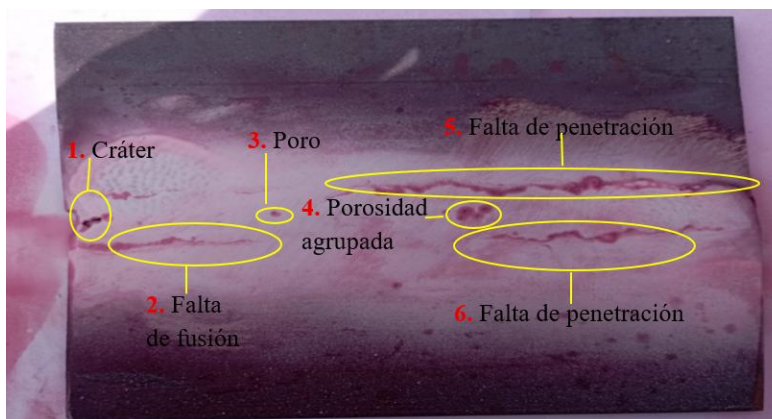
**Figura 35.** Análisis de ensayos Probeta N°2 MAG.

De acuerdo con los criterios de aceptación de la normativa ASME sección VIII párrafo 1, indicaciones lineales que posean una longitud 5/32 pulgadas equivalente a 4 mm se considerara una indicación relevante. Como las indicaciones 2, 5 y 6 poseen longitudes de 29 mm, 68mm y 37 mm respectivamente. Por lo tanto, las discontinuidades presentes a lo largo del cordón de soldadura son inaceptables.

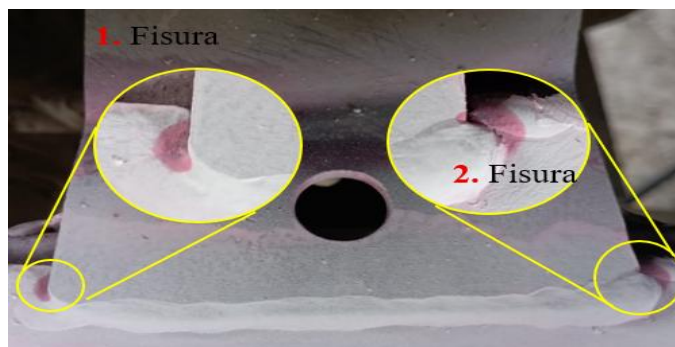
*Figura 36. Aparición de discontinuidades en el soporte del motor Great Wall.*

Las posibles causas de la aparición de las fisuras pueden ser:

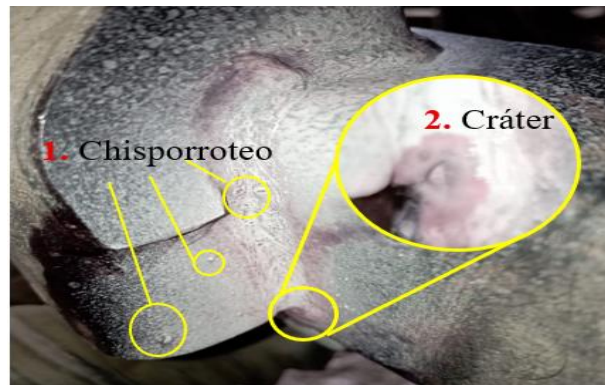
*Figura 37. Resultados de ensayos en soporte de suspensión delantera Great Wall.*

Las posibles causas de la formación del cráter:

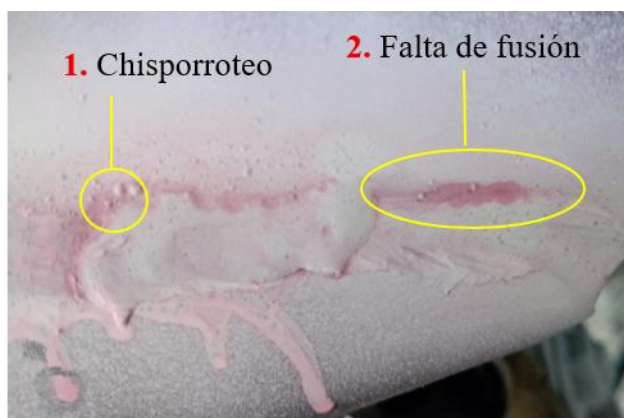
**Figura 38.** Análisis de fallas en el larguero Great Wall.

Las posibles causas de la formación de la falta de fusión se deben a varios aspectos los cuales son:

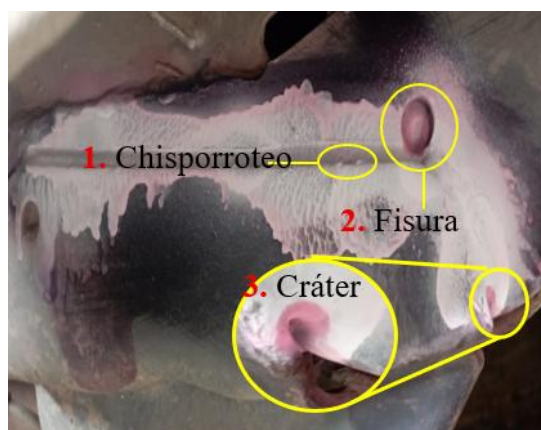
*Figura 39. Resultados obtenidos en el soporte de la suspensión trasera Great Wall.*

Posibles causas de las fallas más críticas encontradas durante la inspección. Las dos fallas que pueden comprometer a la integridad estructural del vehículo son la fisura y el cráter:

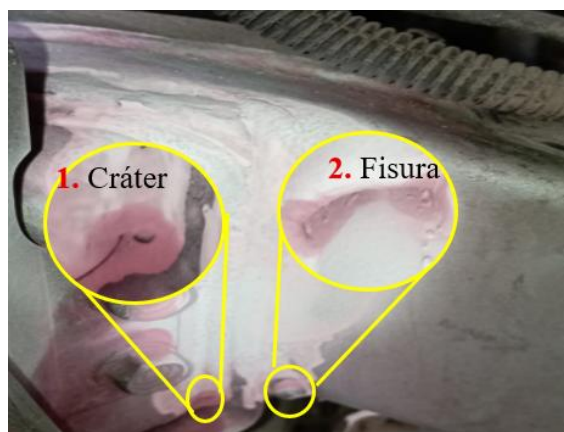
*Figura 40. Análisis de ensayo en el soporte del motor Toyota Hilux.*

Posibles causas de las fallas más críticas encontradas durante la inspección. Las dos fallas que pueden comprometer a la integridad estructural del vehículo son la fisura y el cráter:

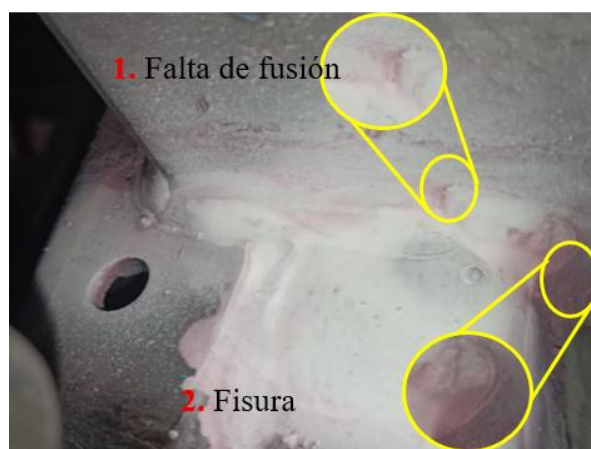
**Figura 41.** *Discontinuidades en el soporte de suspensión delantera Toyota Hilux.*

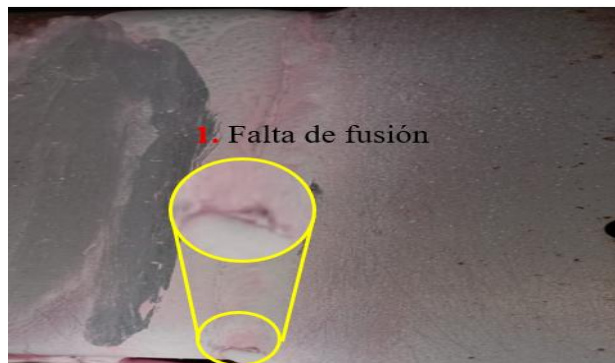
*Figura 42. Falla en el larguero Toyota Hilux.*

Las posibles causas de esta irregularidad pueden ser:

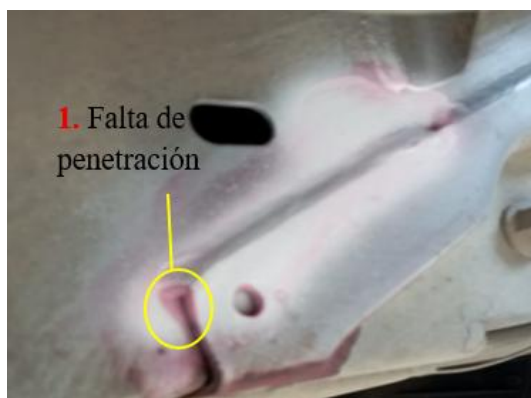
**Figura 43.** *Discontinuidad en el soporte de la suspensión trasera Toyota Hilux.*

Posibles causas de las discontinuidades:

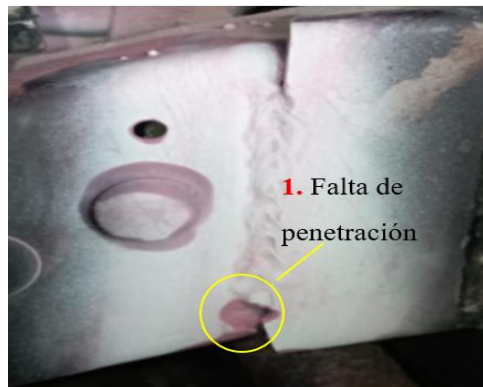
**Figura 44.** Falla presente en el soporte del motor Nissan Frontier.

Las posibles causas la cuales podrían ocasionar la irregularidad son:

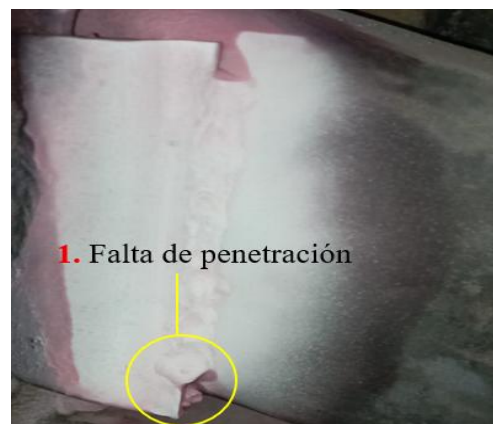
**Figura 45.** *Discontinuidad en el soporte de la suspensión delantera Nissan Frontier.*

Las posibles causas la cuales podrían ocasionar la irregularidad son:

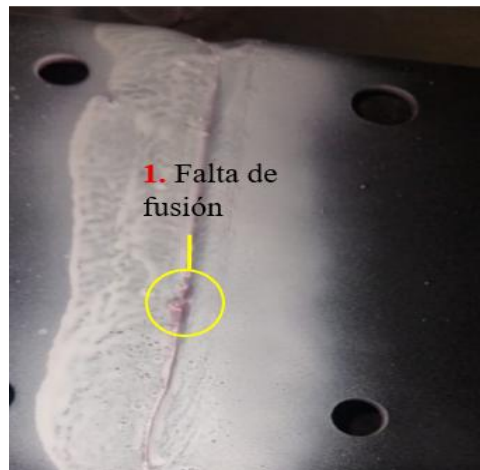
*Figura 46. Resultados del ensayo en el larguero Nissan Frontier.*

Las posibles causas de esta irregularidad pueden ser:

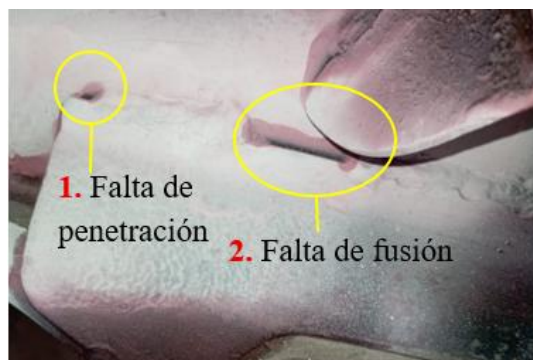
**Figura 47.** *Discontinuidad en el soporte de la suspensión trasera Nissan Frontier.*

Las posibles causas la cuales podrían ocasionar las irregularidades son:

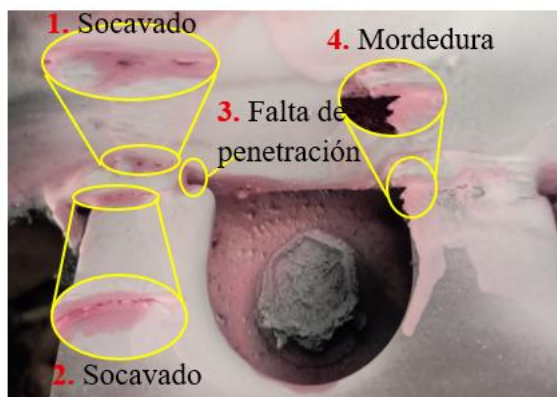
**Figura 48.** Fallas presentes en el soporte del motor Chevrolet Grand Vitara.

Las posibles causas de las irregularidades presentes en la unión pueden ser:

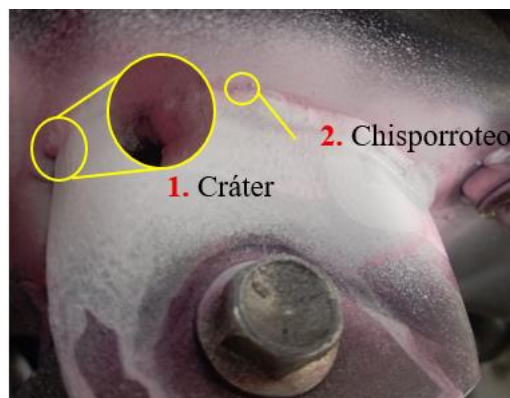
**Figura 49.** Discontinuidades en el soporte de la suspensión delantera Chevrolet Grand Vitara.

Las posibles causas de las irregularidades presentes en la unión pueden ser:

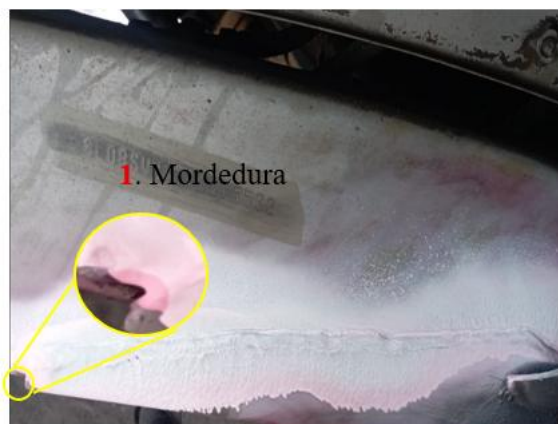
*Figura 50. Discontinuidad presente en el larguero Chevrolet Grand Vitara.*

Las posibles causas para la formación de la irregularidad pueden ser:

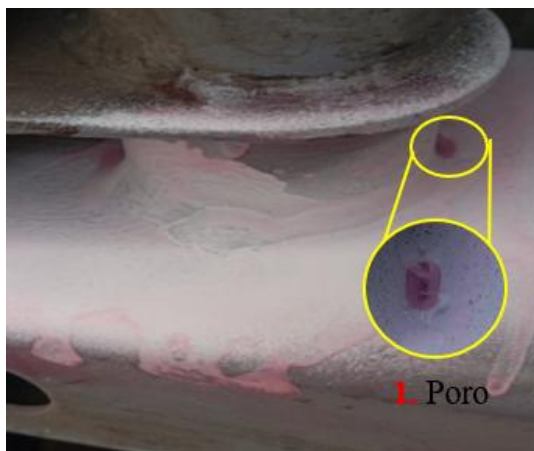
*Figura 51. Falla en el soporte de la suspensión trasera Chevrolet Grant Vitara.*

Las posibles causas que pudieron causar la irregularidad son:

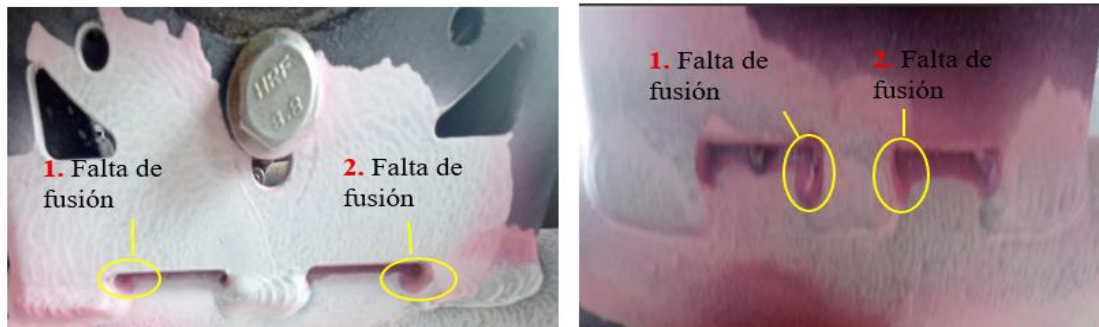
*Figura 52. Discontinuidades en el eje trasero del Go Kart*

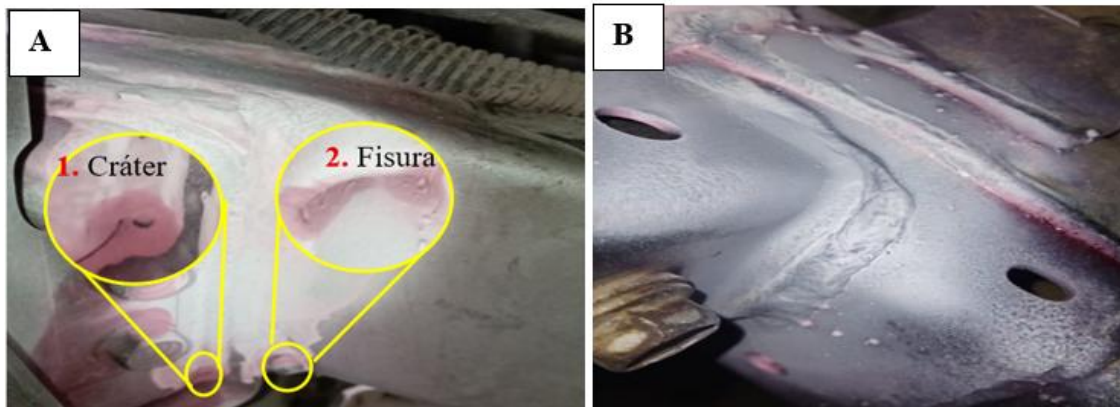
*Figura 53. Comparación del soporte del motor entre los dos vehículos.*

En la Figura 53 se puede apreciar parte A, se evidencia la presencia de dos irregularidades (cráter y fisura) en el cordón de soldadura a comparación de la parte B, la cual muestra solo discontinuidades no tan graves como lo son los chisporroteos.

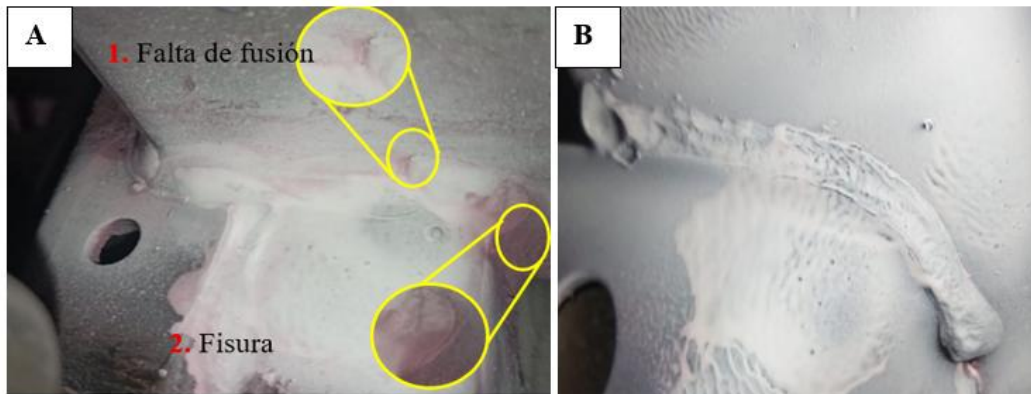
En la Figura 54 se muestra en la sección A la aparición de dos discontinuidades que son críticas las cuales son falta de fusión y fisura, a diferencia de la sección B en la cual se muestra solo discontinuidades que son leves como el chisporroteo.

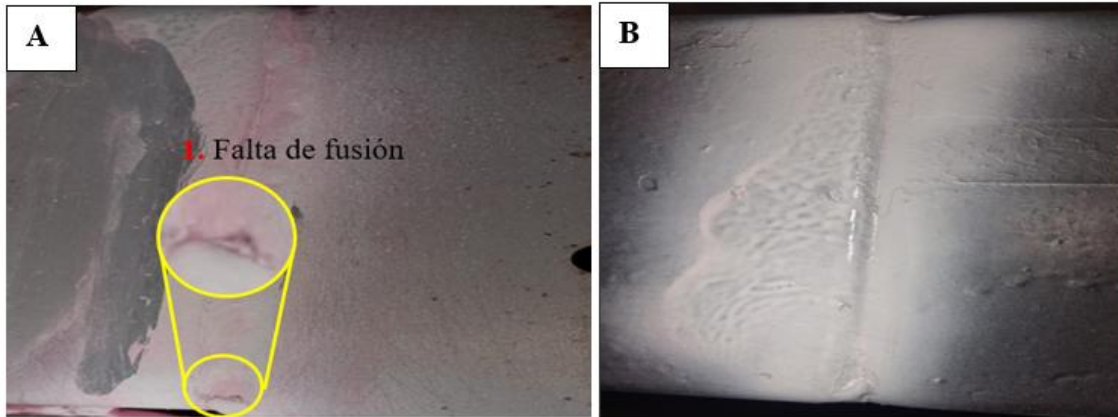
En la Figura 55, se evidencia en la parte A la aparición de una discontinuidad a final del cordón de soldadura el cual es una falta de fusión, a diferencia de la sección B que no se aprecia ninguna irregularidad.

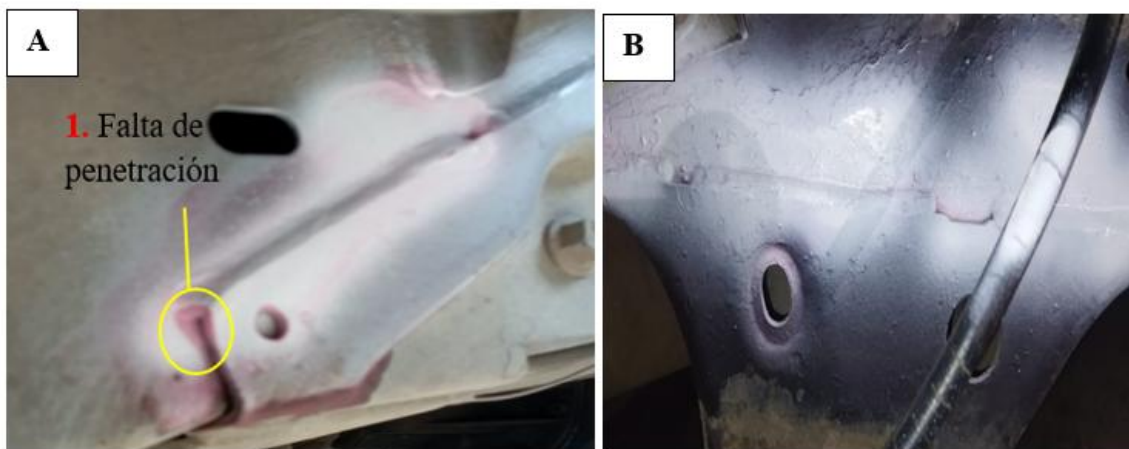
En la Figura 56 sección A se logra observar la presencia de un solo tipo de irregularidad clasificada como falta de penetración, a comparación de la sección B la cual no muestra irregularidades en el cordón de soldadura.
