MAESTRIA EN MANEJO DE RECURSOS NATURALES
RENOVABLES

IMPACTO AMBIENTAL GENERADO POR LOS DERRAMES DE
PETROLEO EN EL SOTE EN EL TRAMO COMPRENDIDO ENTRE
LAGO AGRIO Y BAEZA

Trabajo de investigación previo a la obtención del grado de Magíster en
Manejo de Recursos Naturales Renovables

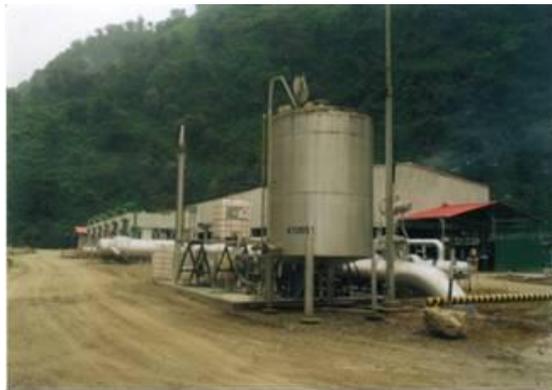
Foto 3 Vista de la estación Baeza donde ocurrió un derrame el 05-mar-2003.

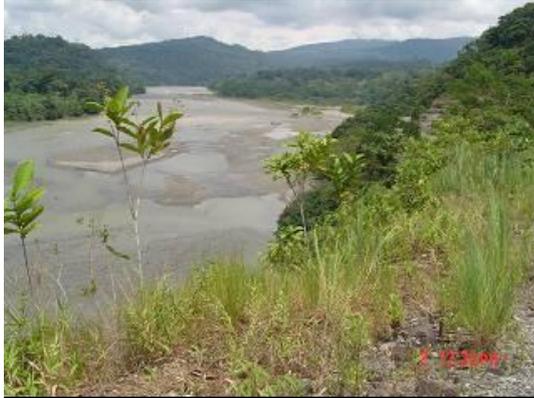
Foto 4 Vista del sitio donde ocurrió el derrame el 08-dic-2000 (Km. 45+800) debido a un atentado. Al fondo el río Aguarico

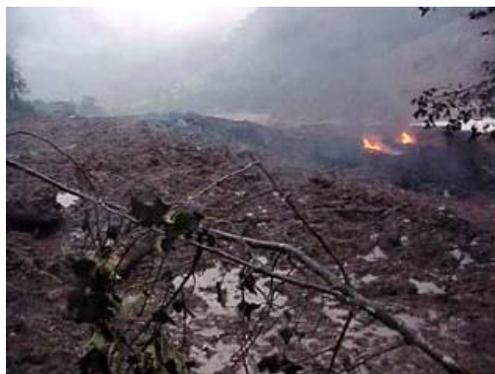
Foto 5 Vista del área afectada luego de un derrame

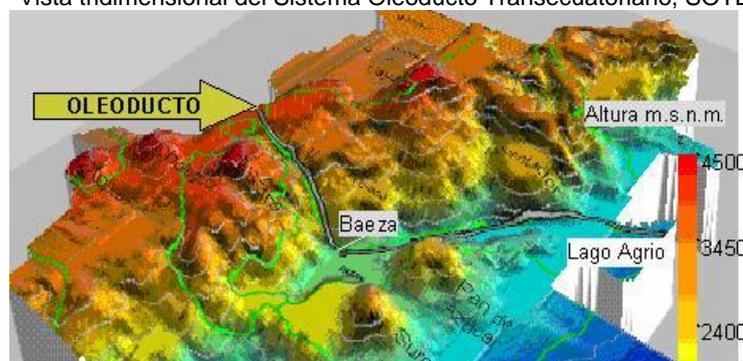
Figura 1
Vista tridimensional del Sistema Oleoducto Transecuatoriano, SOTE

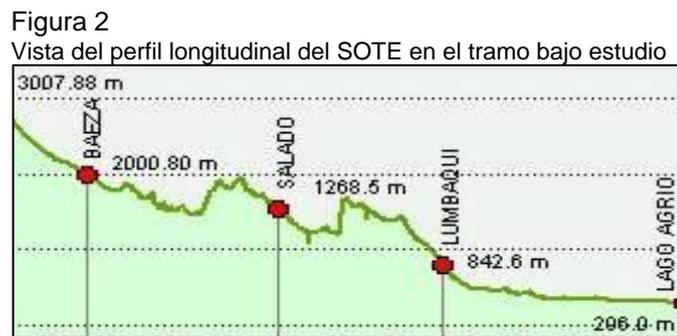
En el tramo bajo estudio, el SOTE está constituido por las estaciones de bombeo de Lago Agrio, Lumbaqui, Salado y Baeza, conforme con el esquema presentado a continuación:

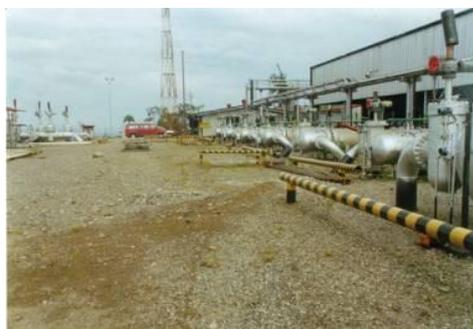
Se localiza a 66,57 Km. de la estación de Lago Agrio a una altura de 850 msnm, en la parroquia Gonzalo Pizarro del cantón del mismo nombre. La tubería de entrada y salida del SOTE es de 26 pulgadas de diámetro externo. Al igual que la estación anterior, dispone de siete unidades de bombeo.

Foto 6 Vista general de la Estación Lumbaqui

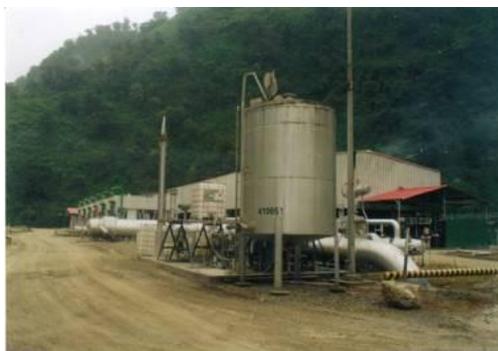
Se localiza a 164,076 Km. de la estación de Lago Agrio y a 52,3547 Km. de la estación El Salado a una altura de 2.002 msnm, en la parroquia Baeza del cantón Quijos. La tubería de entrada y salida del SOTE es de 26 pulgadas de diámetro externo. Al igual que las estaciones anteriores, dispone de siete unidades de bombeo.

Foto 7 Vista general de la Estación de Baeza

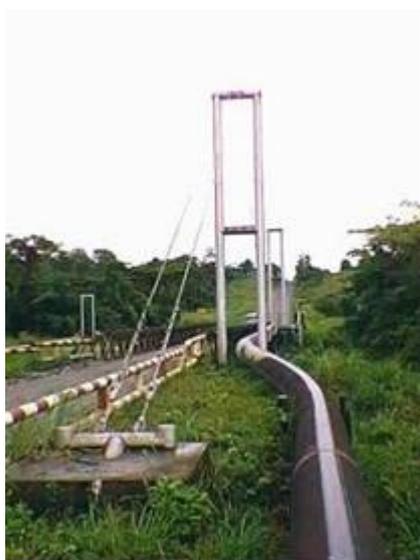
Foto 8 Sitio del derrame en el río Cascales

En el lugar se observan manchas de hidrocarburos en las inmediaciones de la estructura de soporte del oleoducto, en un área de aproximadamente 2 m².

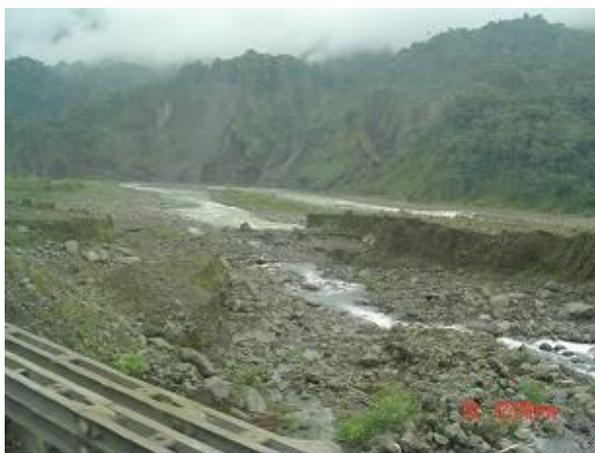
En el lugar se observan manchas de hidrocarburos en las inmediaciones de la confluencia de los ríos Márquez y Quijos, en un área de aproximadamente 4 m².

Foto 9 Vista del río Márquez antes de su descarga en el Quijos, donde se dio el derrame

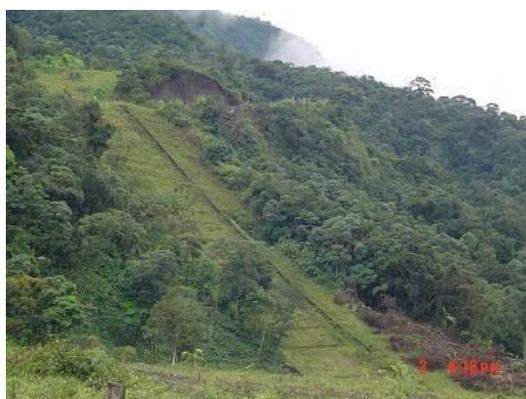
En los tramos en donde el SOTE se halla construido superficialmente, existen zonas de alto riesgo por deslizamiento, las mismas que están asociadas a suelos con altas pendientes y alto índice de plasticidad, lo que se ve afectado además por la alta precipitación de la zona.

Estas características también afectan a la estabilidad de las estructuras "H" en donde se asienta la tubería, toda vez que las mismas tienen sus cimientos muy cerca de la superficie.

Foto 10 Vista del SOTE en una zona de gran pendiente

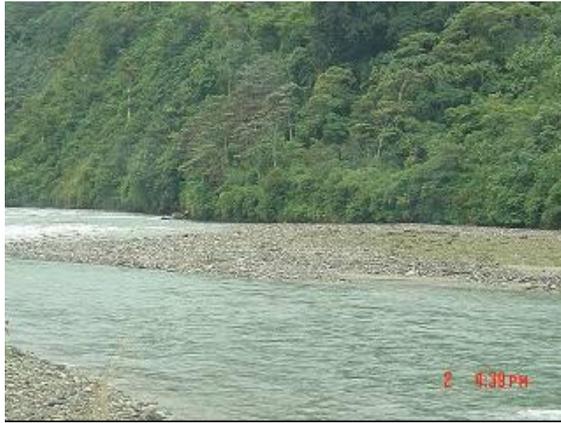
Son las que componen las terrazas y depósitos aluviales de los ríos Quijos y Aguarico, en donde los acuíferos son superficiales y de extensión limitada y rendimiento aceptable. Normalmente son recargados por los ríos y los niveles piezométricos no superan los 5 metros de profundidad.

Foto 14 Depósitos aluviales en el río Quijos

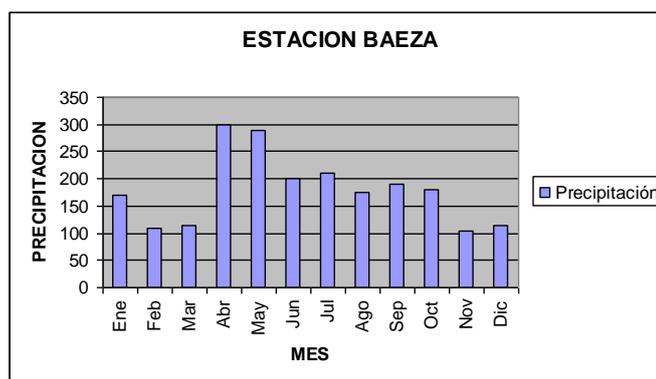
En función de la información recabada, los histogramas elaborados para cada una de las estaciones antes señaladas, son los siguientes:

Si se integran los valores mensuales, la precipitación anual en Baeza llega a los 2160 mm.

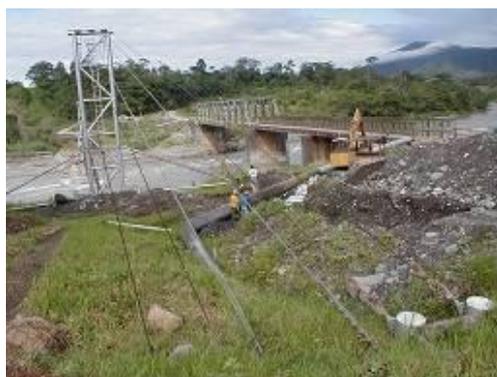
Foto 15 Cruce del río Aguarico en el trayecto Lago Agrio – Lumbaqui

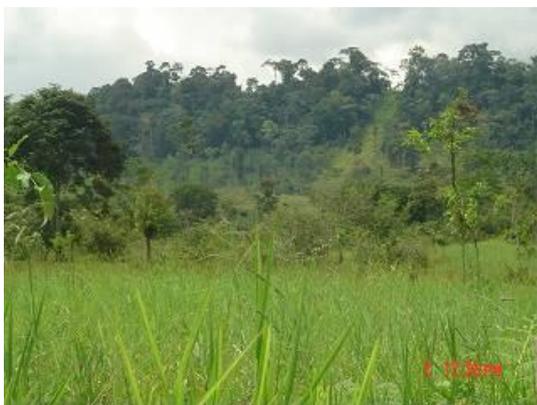
Foto 21 Vista del sitio donde ocurrió el derrame el 12 de diciembre del 2000 (Km. 44+310) debido a un atentado
