EVALUACIÓN DE ESCASEZ HÍDRICA Y ESTADO DE
CONSERVACIÓN DE LAS VERTIENTES DE AGUA DE CONSUMO
HUMANO EN LA PARROQUIA ANGOCHAGUA

TRABAJO DE TITULACIÓN PARA OBTENER EL TÍTULO DE
INGENIERO/A EN RECURSOS NATURALES RENOVABLES

Mayo, 2022

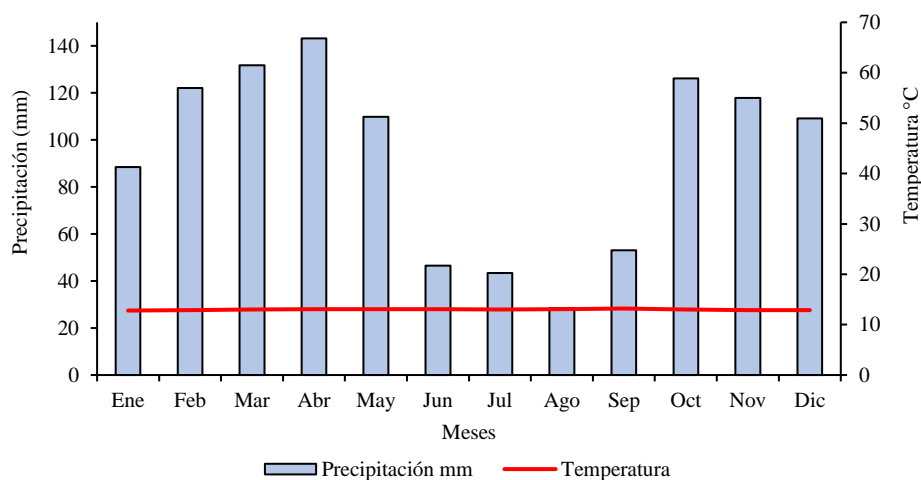
Figura 2. Climograma de la estación EMAPA-I parroquia de Angochagua

Mediante el climograma se determinó que los meses de febrero, marzo y abril corresponden a la época lluviosa, ya que presentaron una precipitación de 120 mm a 140 mm y una temperatura de 11 °C, en cuanto a los meses de junio, julio y agosto corresponden a la época seca, estos dos primeros meses junio y julio presentaron una precipitación de 40 mm y una temperatura de 12 °C y el mes de agosto presentó una precipitación de 30 mm y una temperatura de 12 °C, estos datos se cumplieron debido a que es un diagrama ombrotérmico multianual, como indica la Figura 2.

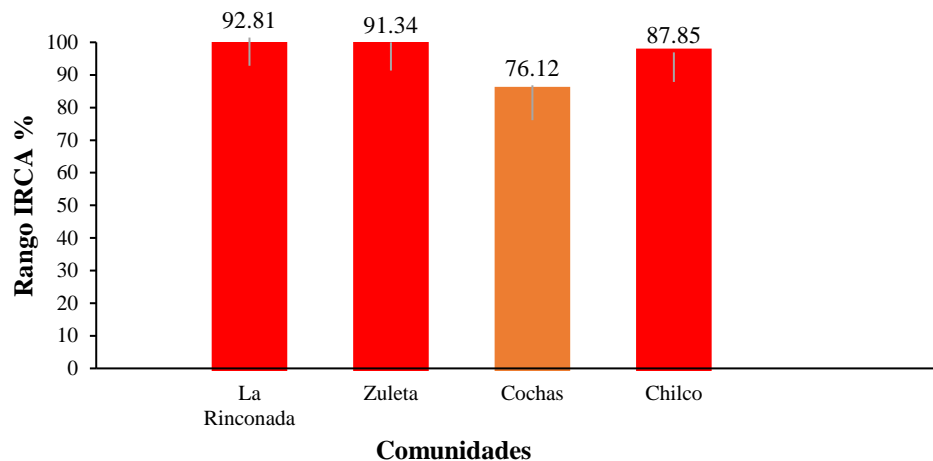
Figura 4. Índice de Riesgo de la Calidad del Agua en la época lluviosa

La comunidad de Cochas presentó un valor de 76.12% en la época lluviosa indicando un nivel de riesgo alto, representado con el color naranja, por lo que la notificación a la autoridad sanitaria es de manera inmediata, informar a la persona prestadora, GAD Parroquial, alcalde y Gobernador, como indica la Figura 4. Asimismo, Grijalba et al. (2019) en el departamento del Amazonas, determinaron que el 30.48% del agua distribuida presentó un nivel de riesgo alto.

Nota: El color rojo indica que el agua es inviable sanitariamente y el color naranja indica que el agua tiene un nivel de riesgo alto.

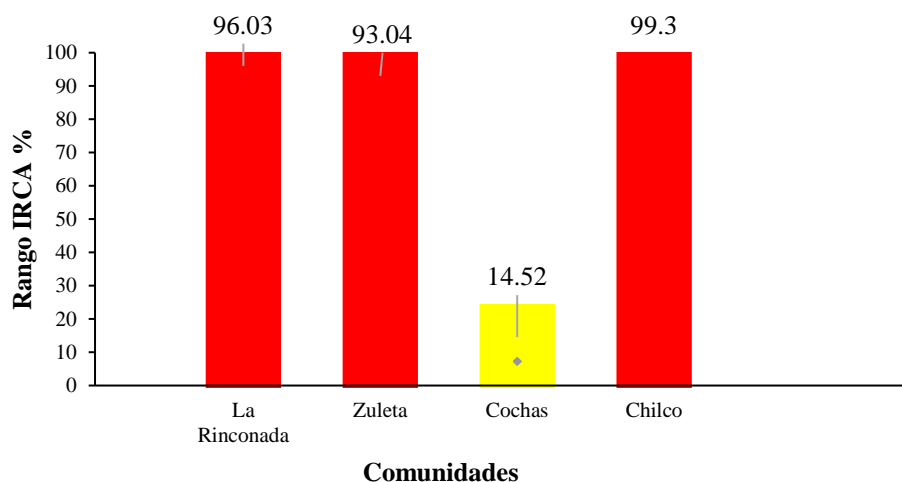
Figura 5. Índice de Riesgo de la calidad del Agua en la época seca

En la época seca la comunidad de Cochas presentó un valor de 14.52% indicando un nivel de riesgo medio, representado con el color amarillo, por lo que la notificación a la autoridad sanitaria es de manera inmediata, informar a la persona prestadora y GAD Parroquial, como indica la Figura 5. De igual manera, Grijalba et al. (2019) en el departamento del Amazonas, determinaron que el 37.50% del agua distribuida presentó un nivel de riesgo medio. Mientras que, en el departamento de Cundinamarca Colombia, los IRCA con un valor de 56.9% indican un riesgo bajo, medio y alto, lo que significa que la mayor parte de la población consume agua con niveles de riesgo para su salud (García et al., 2018).

Nota: El color rojo indica que el agua es inviable sanitariamente y el color amarillo indica que el agua tiene un nivel de riesgo medio.

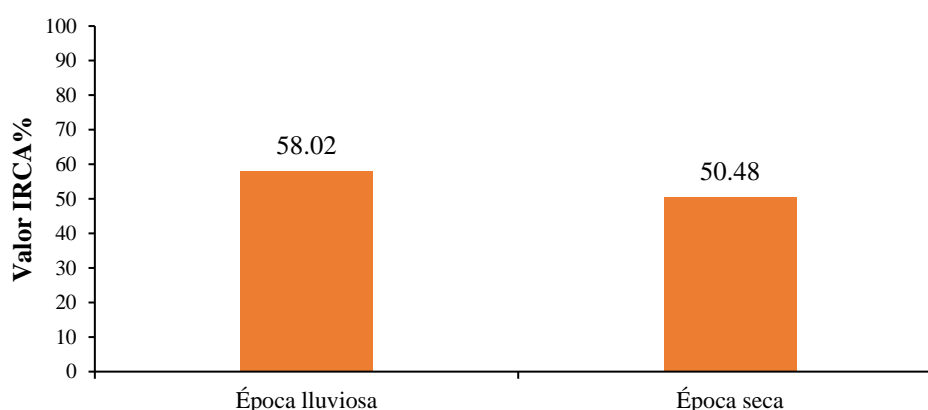
Figura 6. Medias de los valores de IRCA de las comunidades de la parroquia de Angochagua por época

Considerando que la curtosis fue menor a 3 y la asimetría estuvo cerca del 0, los datos presentaron una tendencia paramétrica, por lo tanto, se aplicó el método *T de student*, en donde se obtuvo un p valor de 0.27 el cual indicó que no tiene diferencia significativa en la época lluviosa y en la época seca, sin embargo, el grado de confiabilidad presentó un 73%, demostrando que existe una mínima diferencia entre las dos épocas. La época lluviosa presentó una media de 58.02% y la época seca una media de 50.48%, por lo que se encuentran dentro del rango del IRCA de 35.1% – 80%, indicando un nivel de riesgo alto representado con el color naranja, como indica la Figura 6.

Nota: El color naranja indica que el agua tiene un nivel de riesgo alto.

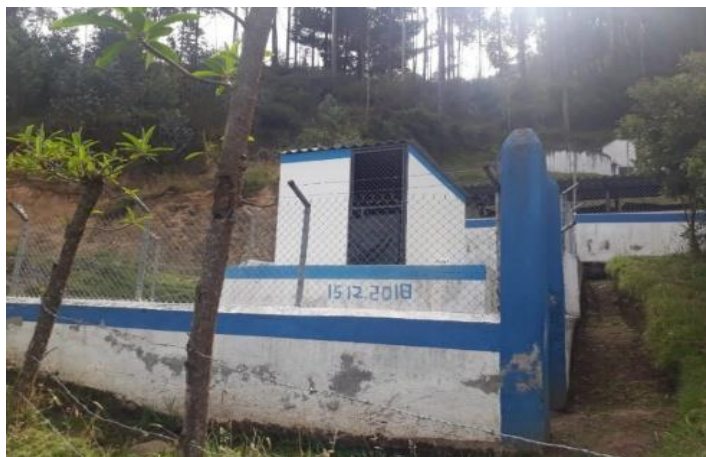
Figura 7. Planta potabilizadora de Angochagua

La planta potabilizadora cuenta con un tipo de tratamiento de cloración, lo cual no remueve los contaminantes en su totalidad, según Sánchez (2008) menciona que, si el cloro residual se encuentra en exceso, puede resultar tóxico para el consumidor. El agua tratada se encuentra almacenada durante menos de 15 horas hasta que se vacíe y luego es distribuida a 91 usuarios, cubriendo el 100% de la zona. La red de distribución tiene una vulnerabilidad media, porque el mantenimiento es poco o nada frecuente, además, la tubería está expuesta presentando fugas (GADPRA, 2020).

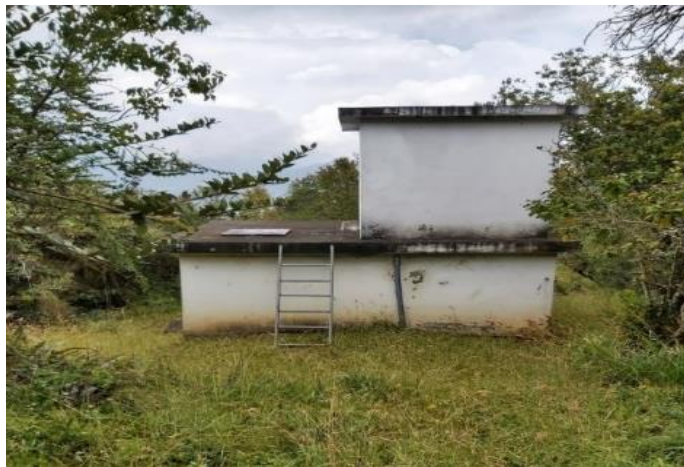
Figura 9. Planta potabilizadora de Zuleta

La planta potabilizadora cuenta con un tipo de tratamiento de cloración, lo cual no remueve los contaminantes en su totalidad, el agua tratada se encuentra almacenada durante menos de 15 horas hasta que se vacíe y luego es distribuida a 25 usuarios cubriendo el 90% de la zona, ya que únicamente 10 usuarios son permanentes. La red de distribución tiene una vulnerabilidad media, porque el estado de la tubería y la caja de válvulas es regular por lo que hay presencia de fugas y el mantenimiento es poco frecuente (GADPRA, 2020).

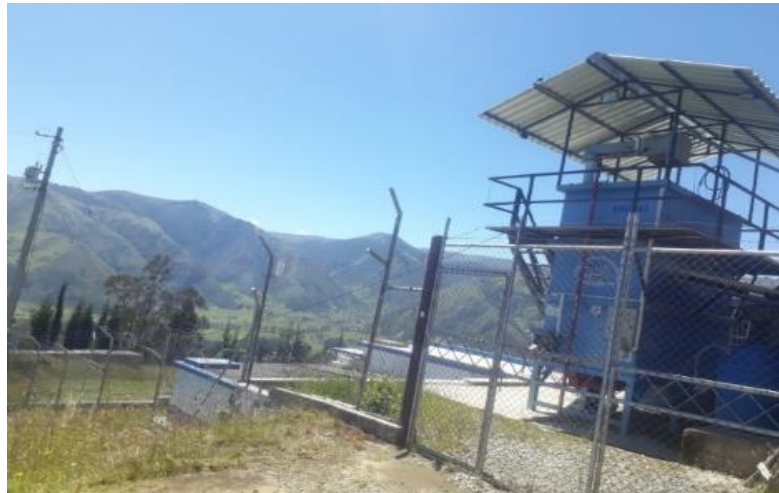
Figura 10. Planta potabilizadora de La Magdalena

El agua tratada se encuentra almacenada durante menos de 15 horas hasta que se vacíe y luego es distribuida a 245 usuarios cubriendo el 100% de la zona. La

red de distribución tiene una vulnerabilidad media, porque el estado de la tubería y la caja de válvulas es regular por lo que hay presencia de fugas y el mantenimiento es poco frecuente (GADPRA, 2020).

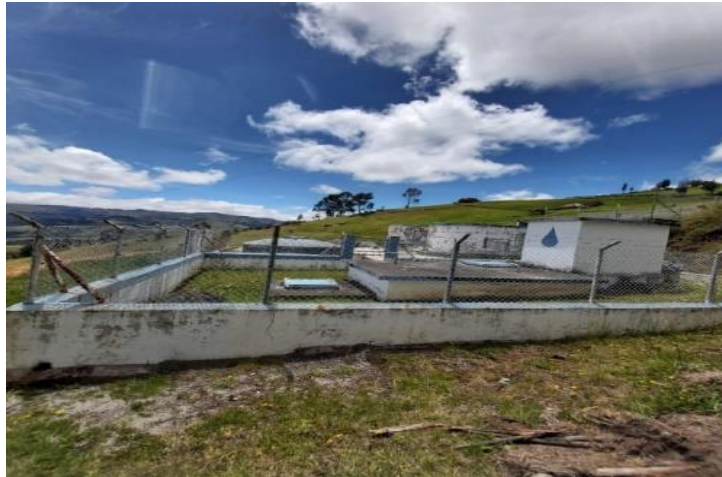
Figura 11. Planta potabilizadora de Cochas

La planta potabilizadora cuenta con un tipo de tratamiento de cloración, lo cual no remueve los contaminantes en su totalidad, según Huerta y Benavides (2018) el cloro residual genera trihalometanos ocasionando un riesgo de cáncer de vejiga urinaria. El agua tratada se encuentra almacenada durante menos de 15 horas hasta que se vacíe y luego es distribuida a 235 usuarios cubriendo el 100% de la zona. La red de distribución tiene una vulnerabilidad media, porque el estado de la tubería y la caja de válvulas es regular por lo que hay presencia de fugas y el mantenimiento es poco frecuente (GADPRA, 2020).
