UNIVERSIDAD TÉCNICA DEL NORTE

**TRABAJO DE GRADO PREVIO A LA OBTENCIÓN DEL TÍTULO DE
INGENIERO INDUSTRIAL**

**ANÁLISIS DE LOS FACTORES DE RIESGOS FÍSICOS EN LA UNIDAD
EDUCATIVA PIMAMPIRO.**

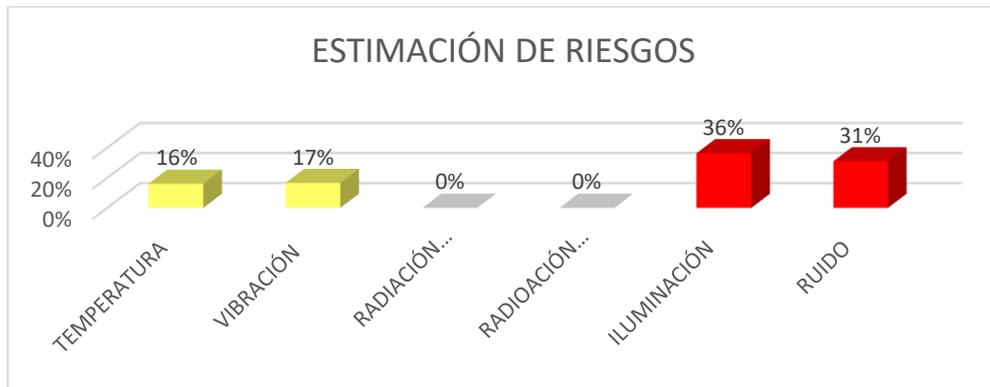
Figura 4: Análisis de la estimación de riesgos

La mayor estimación de riesgo físico presenta en el factor lumínico con un porcentaje de 36% y el ruido de 31% por falta de planificación, control preventivo y correctivo por parte de las autoridades institucionales, mientras que en los otros factores como la temperatura con un porcentaje de 16% y vibración 17% se presenta un nivel moderado, esto evidencia que no hay un índice para tratar de manera urgente como los dos factores antes mencionado. Por otro lado, la radiación ionizante y no ionizante no aplican en este caso debido a que no existe este factor en el medio institucional.

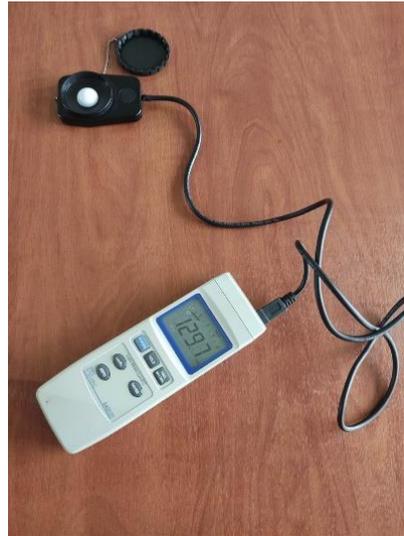
Equipo:	Luxómetro
Serie:	Sper Scientific 840020
Rango:	400.000 lux
Marca:	Sper Scientific
Resolución:	0,01/1 lux; 0,001/1 fc.
Precisión:	± (3% + 0,5% fs)
Imagen del equipo:

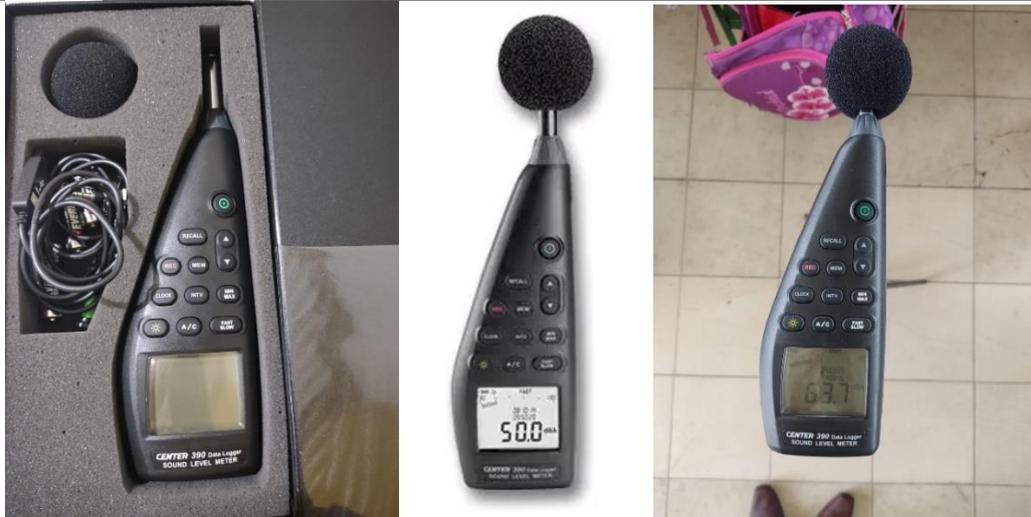
Equipo:	Sonómetro.
Tipo:	Integrador
Marca:	CENTER TECHNOLOGY
Serie:	SE 390
Clase de precisión:	Clase 2
Ponderación de frecuencia:	A/C
Ponderación de tiempo:	Rápido/Lento
Nivel de ruido:	Min.: 30 dB Máx.: 130 dB
Peso:	390g aprox.
Origen:	TAIWAN
Imagen del equipo:

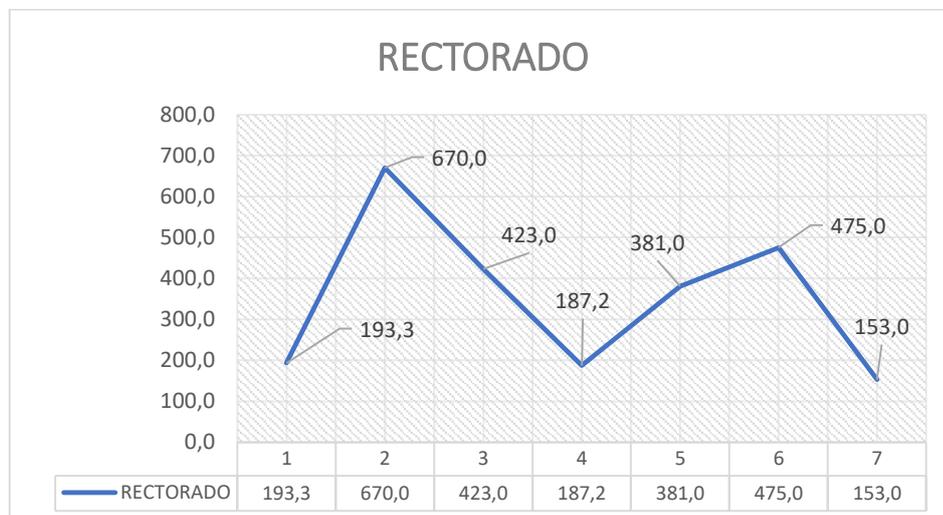
Análisis – RECTORADO

Una vez realizada las mediciones necesarias especificadas anteriormente y basándose en las mismas, se puede mencionar que los datos varían dependiendo el estado climatológico de la zona, ya que en si es la fuente de iluminación natural que perciben las áreas y esta es muy

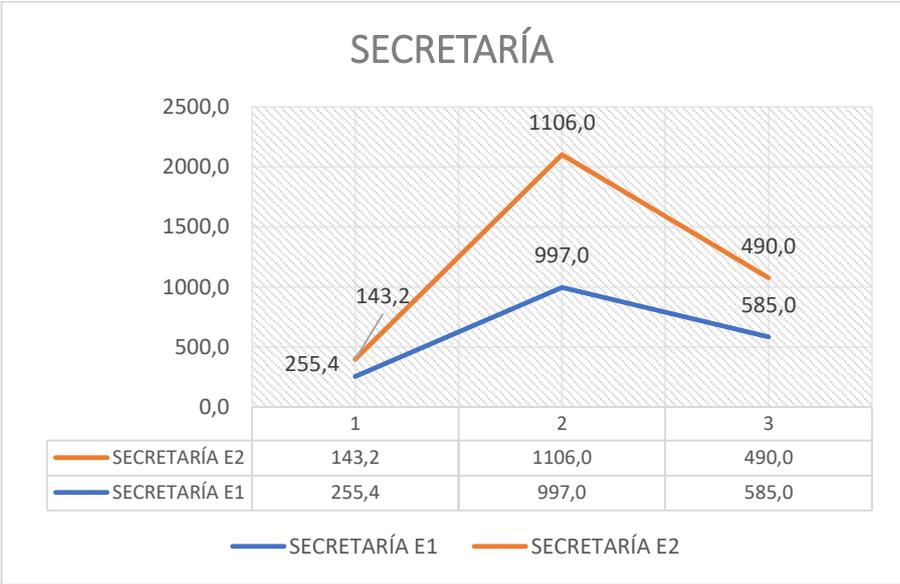
Análisis – SECRETARÍA

Con base legal acorde al decreto ejecutivo 2393 artículo 56 numeral 1, la oficina de secretaria general de la institución estaría en el rango de estabilidad en horas de la mañana, ya que la luz natural con el transcurso del día estaría en exceso acorde a lo especificado en dicho decreto.

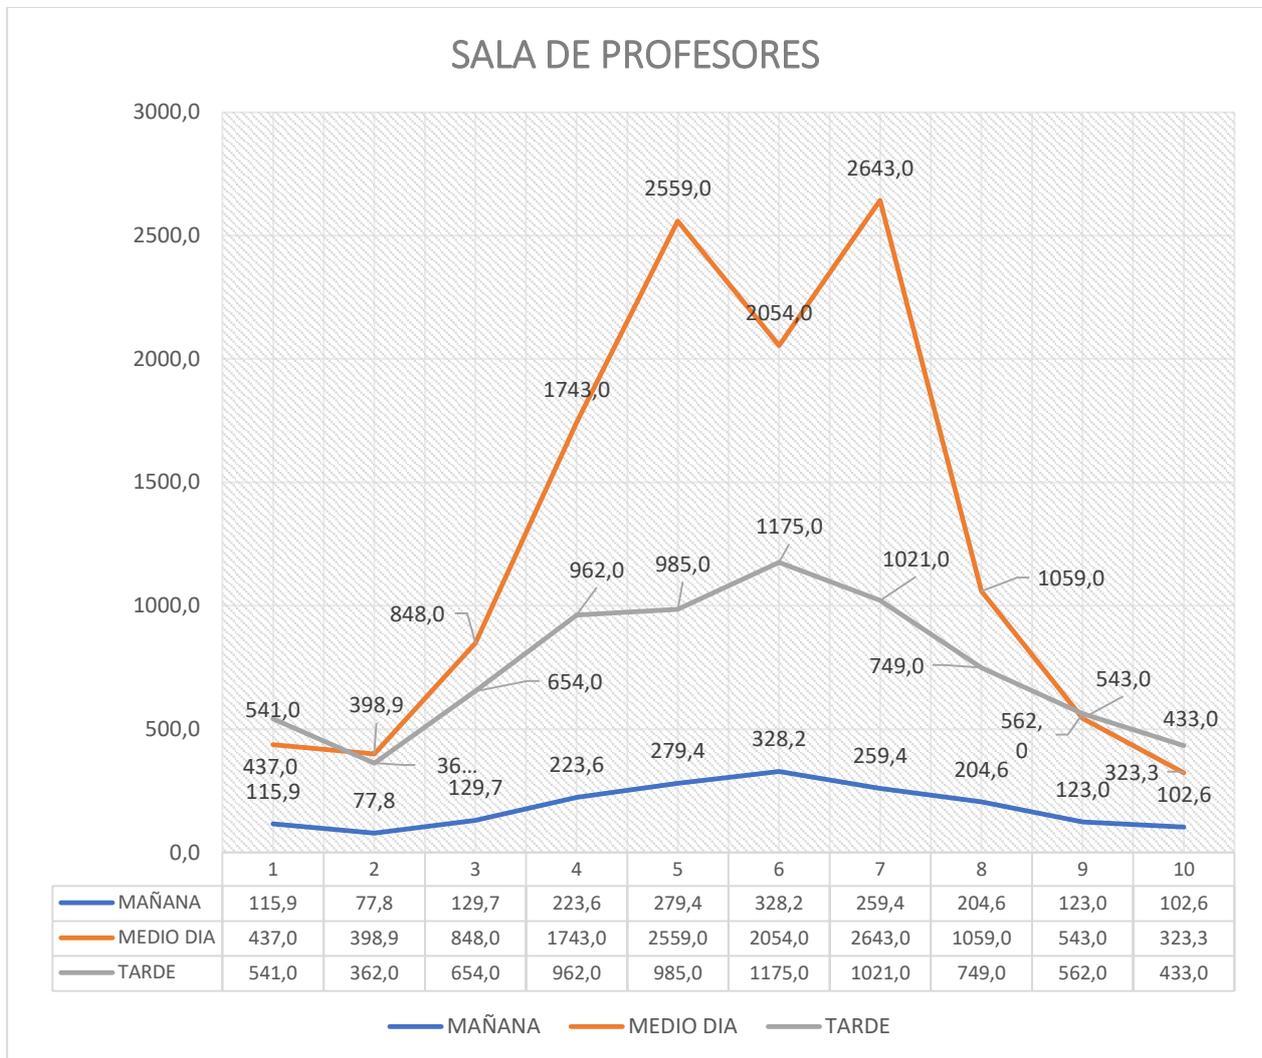
Análisis - SALA DE PROFESORES

En esta área de la institución las mediciones son muy variantes debido a las puestos de trabajo, ya que algunos están cerca de las fuentes de iluminación natural como son las ventanas y otros están cerca de paredes que impiden el acceso de la misma, por lo tanto con base legal acorde al decreto ejecutivo 2393 artículo 56 numeral 1, la oficina de vicerrectorado de la institución estaría en el rango de estabilidad baja en horas de la mañana, ya que la luz natural con el transcurso del día estaría en exceso acorde a lo especificado en dicho decreto.

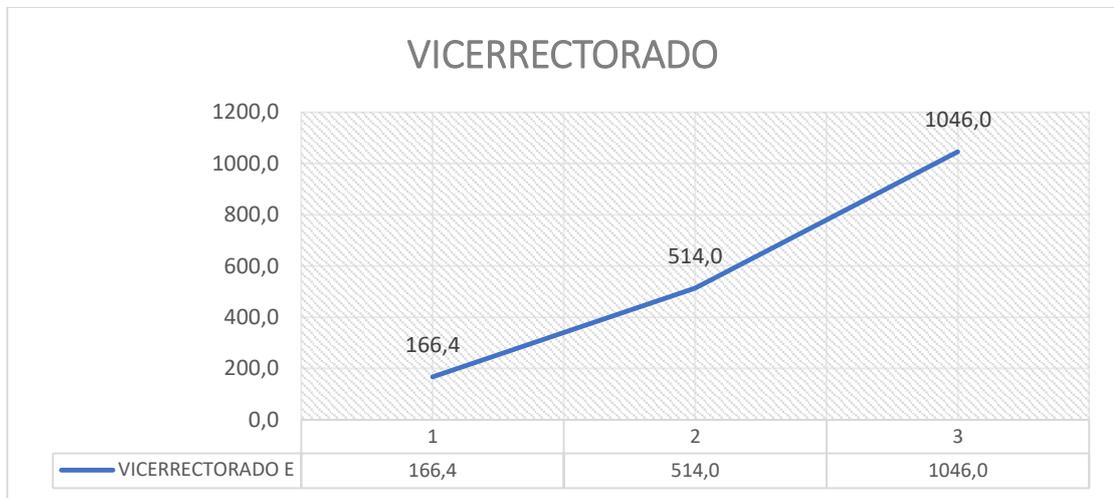
Análisis - VICERRECTORADO

Con base legal acorde al decreto ejecutivo 2393 artículo 56 numeral 1, la oficina de vicerrectorado de la institución estaría en el rango de estabilidad baja en horas de la mañana, ya que la luz natural con el transcurso del día estaría en exceso acorde a lo especificado en dicho decreto.

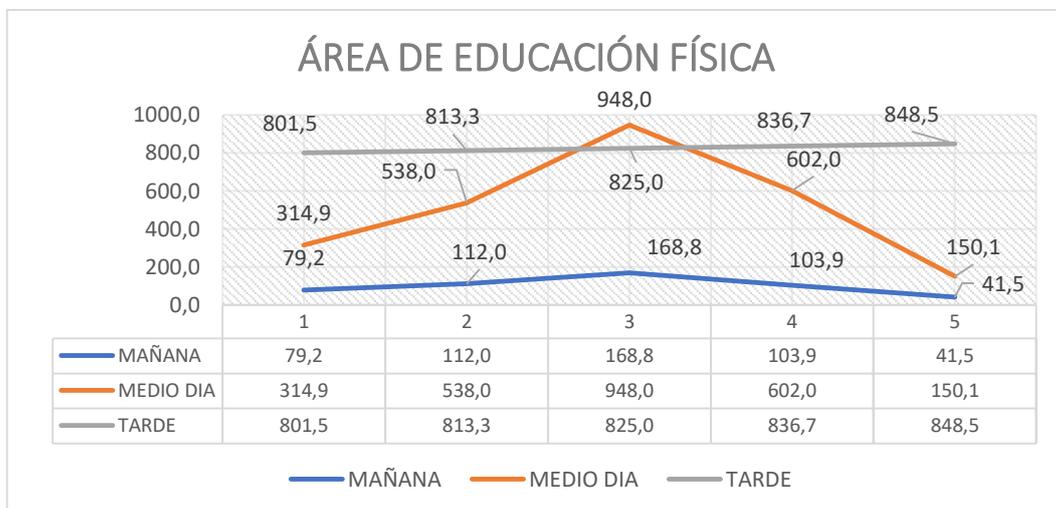
Análisis - ÁREA DE EDUCACIÓN FÍSICA

El área de educación física debido a la instalación de luminarias y de infraestructura los datos fueron muy cambiantes, pero como se puede observar en las imágenes detalladas mediante gráficos que horas de la mañana los puestos de trabajo son extremadamente bajo acorde a lo establecido en el decreto 2393 a comparación del horario de la tarde que excede el nivel con un nivel quintuplicado a lo normal para esta área de trabajo. Con base legal acorde al decreto ejecutivo 2393 artículo 56 numeral 1, la oficina mencionada estaría en el rango de reformación urgente ya que sus muestras indican que necesita la ubicación de luminarias, ya que la luz natural con el transcurso del día estaría en exceso acorde a lo especificado en dicho decreto.

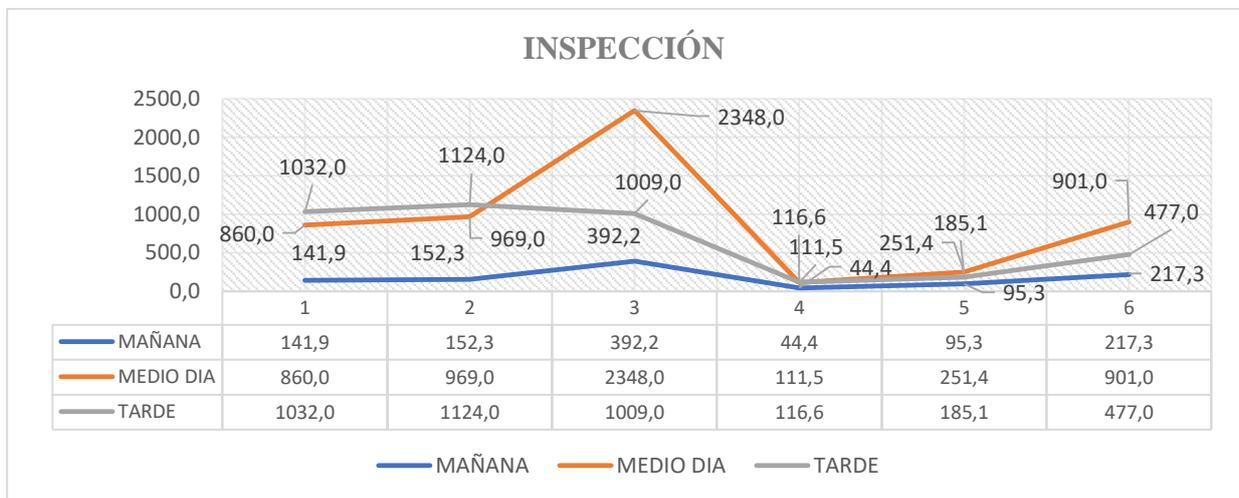
Análisis – INSPECCIÓN

En esta área de la institución las mediciones son muy variantes debido a las puestos de trabajo, ya que algunos están cerca de las fuentes de iluminación natural como son las ventanas y otros están cerca de paredes que impiden el acceso de la misma, por lo tanto con base legal

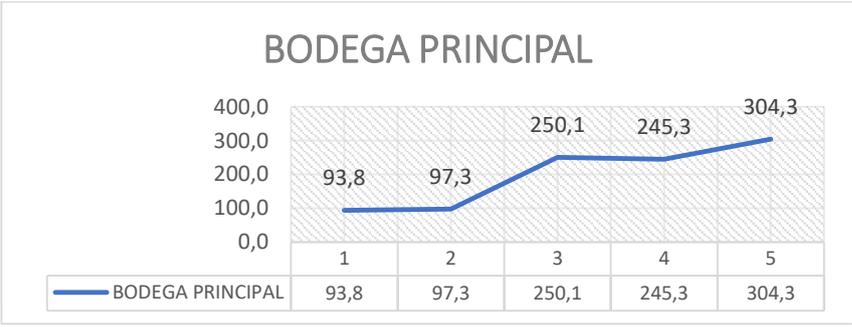
Análisis - BODEGA PRINCIPAL

La bodega de la institución debe tener una luminaria adecuada ya que es el lugar con menos iluminación y solo al medio día que la luz natural es intensa, está en el rango moderado acorde al decreto establecido para este tipo de riesgo físico.

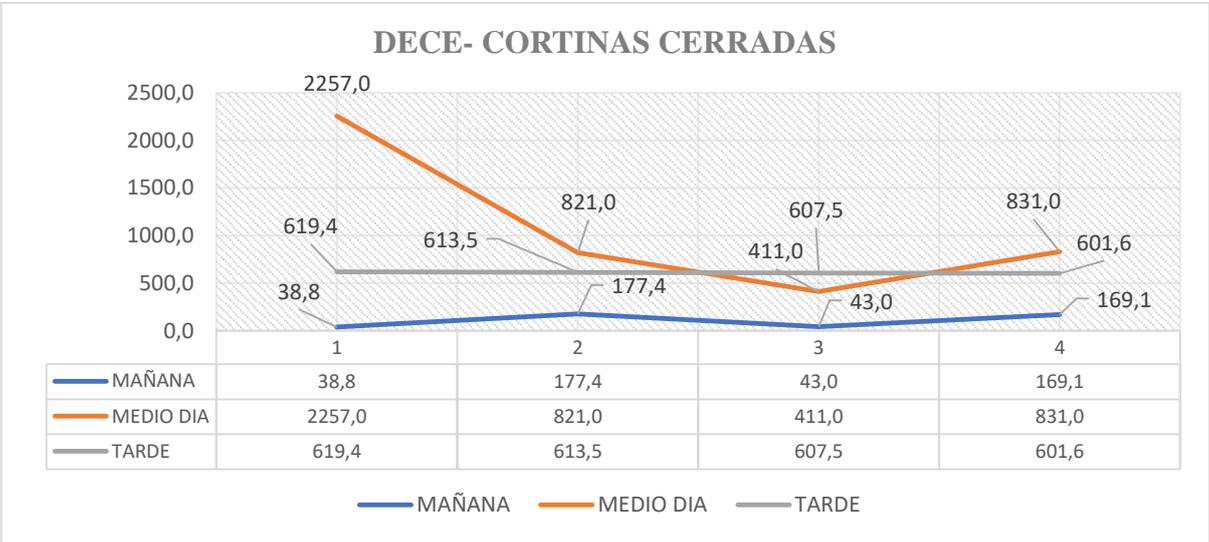
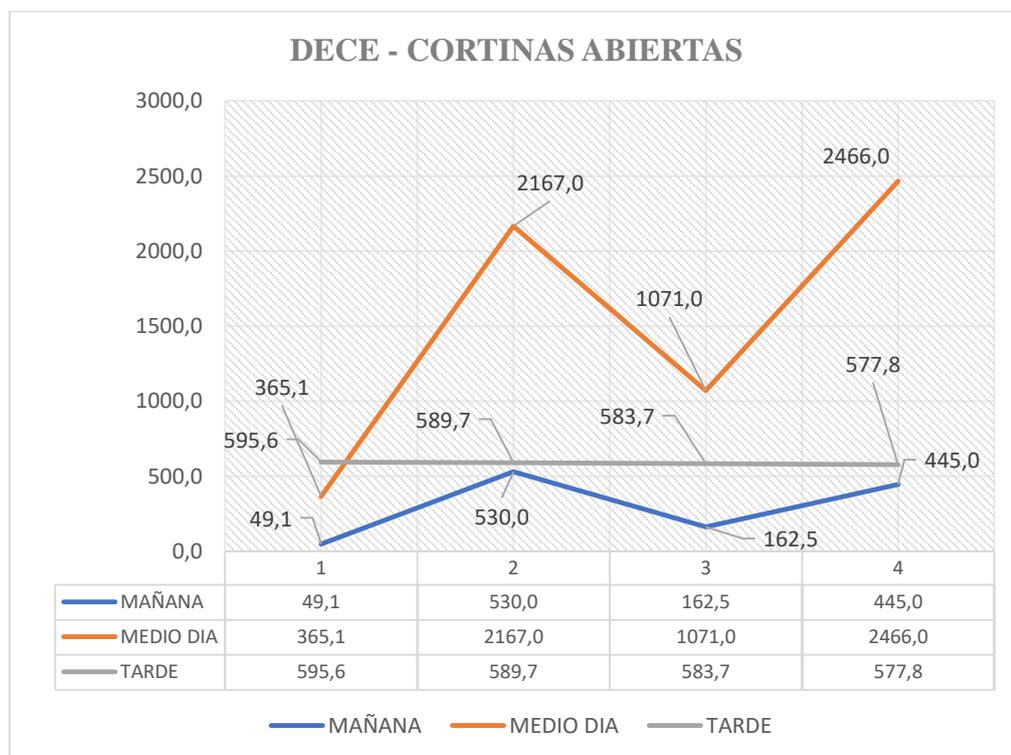
Análisis - DECE - C.A.

El DECE (departamento de consejería estudiantil), es la oficina a pesar de poseer cortinas y fuentes de ingreso de luz natural, no tiene un rango moderado, ya que sus cortinas son oscuras y permanentemente pasan cerradas, lo que impide el ingreso de iluminación al puesto de trabajo y corre un alto riesgo físico, atentando la salud de los trabajadores.

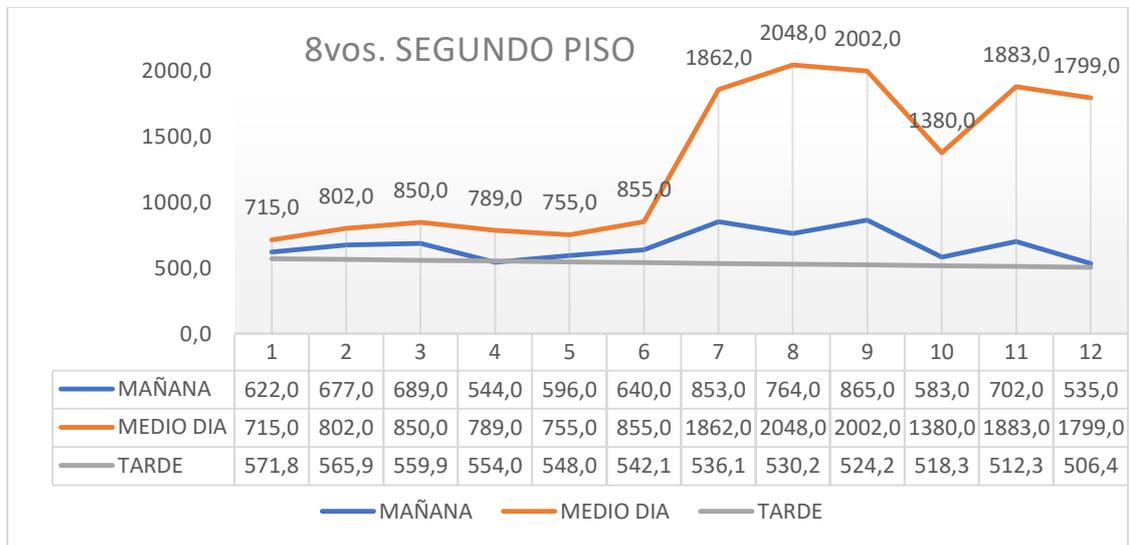
Análisis - 8vos. segundo piso

La infraestructura para los octavos años de educación general básica es simétrica, pero la luz percibida por quienes hacen uso del espacio es bastante elevada, como se puede observar en la figura 11 que al medio día es donde la luz solar es más intensa y perjudicial para la salud visual de las personas, sin descartar las otras muestras que bajo el rango establecido en el decreto ejecutivo 2393 sigue siendo excesivo.

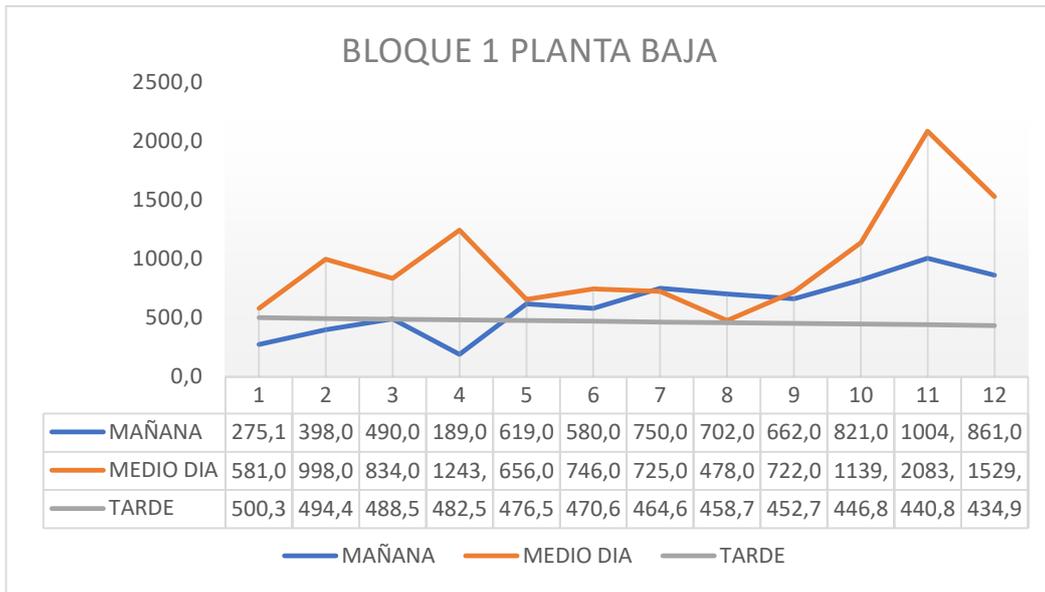
Análisis - Planta baja

En éste bloque y en ésta área la iluminación es muy cambiante, y como en la mayoría de muestras al medio día es cuando más intenso e incandescente está la luz solar. Los datos obtenidos en las distintas muestras y en las distintas horas del día permite verificar cuan dañina es la iluminación ausente o existente en este bloque.

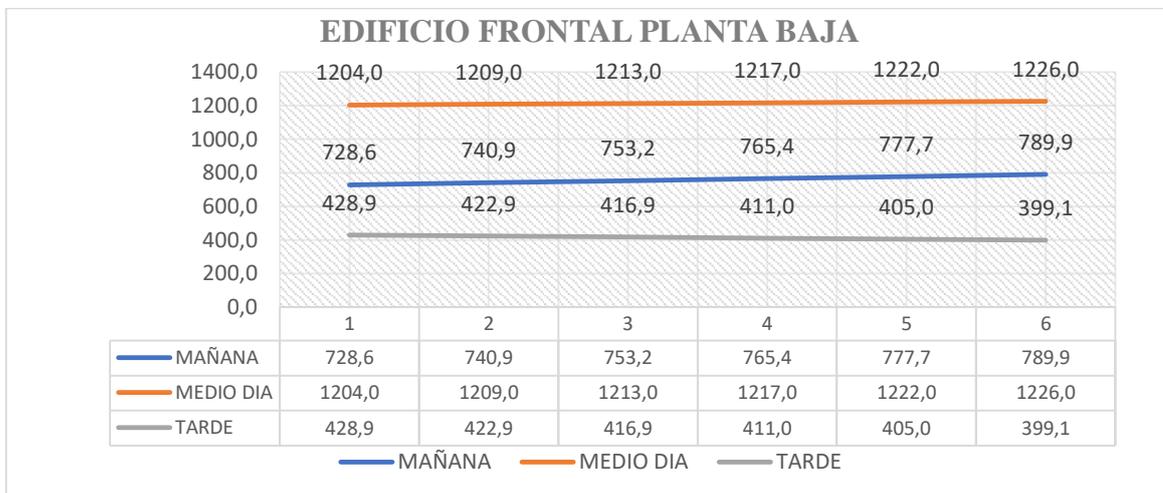
Análisis - EDIFICIO FRONTAL - PLANTA BAJA

Los datos en el edificio frontal son más estables, pero eso no quiere decir que sean adecuados según el rango establecido en la normativa legal, estos datos se deben a que la infraestructura se encuentra ubicada de manera frontal en dirección Este, y es así como la luz natural es percibida de manera directa.

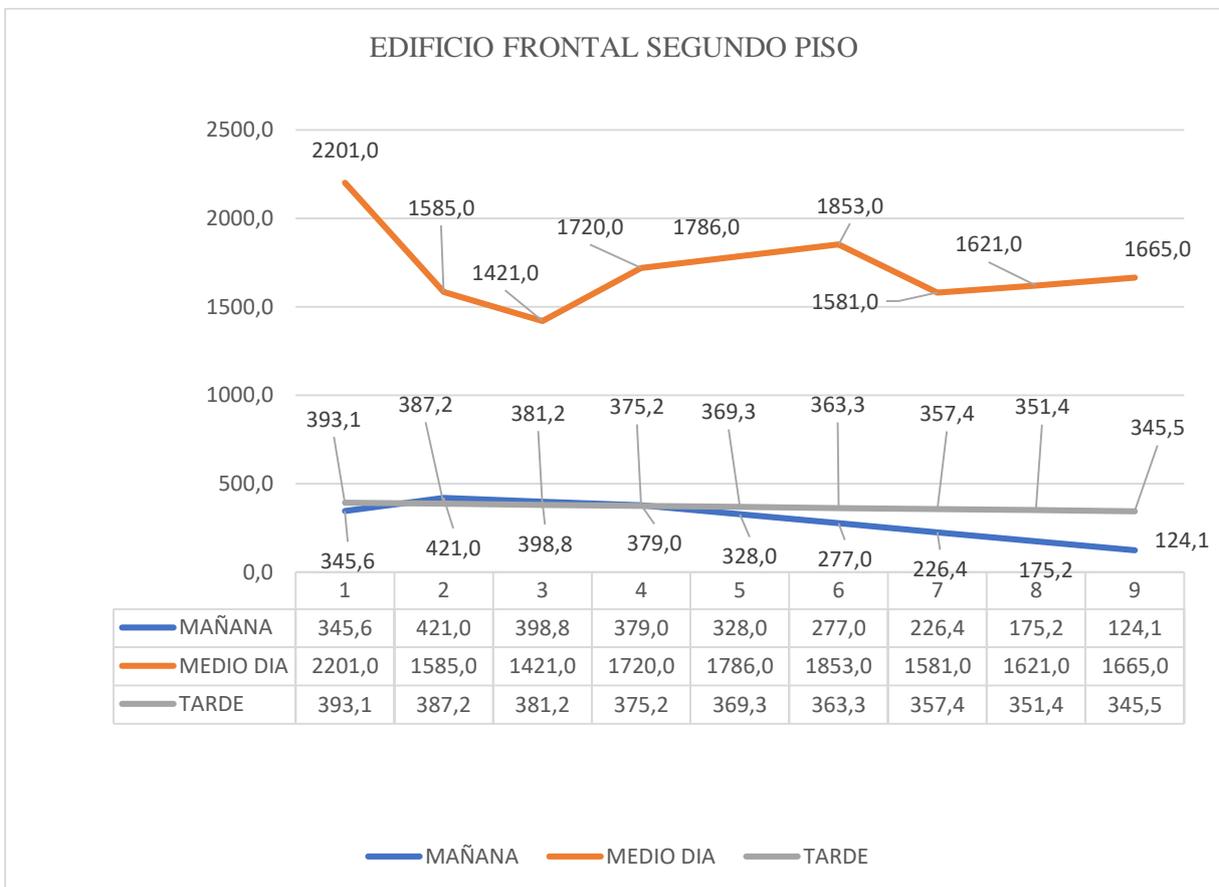
Análisis - EDIFICIO FRONTAL - SEGUNDO PISO

En esta pequeña muestra de espacios como las aulas, en su mayoría necesitan urgentemente cortinas que permitan regular la iluminación y así precautelar la salud tanto de

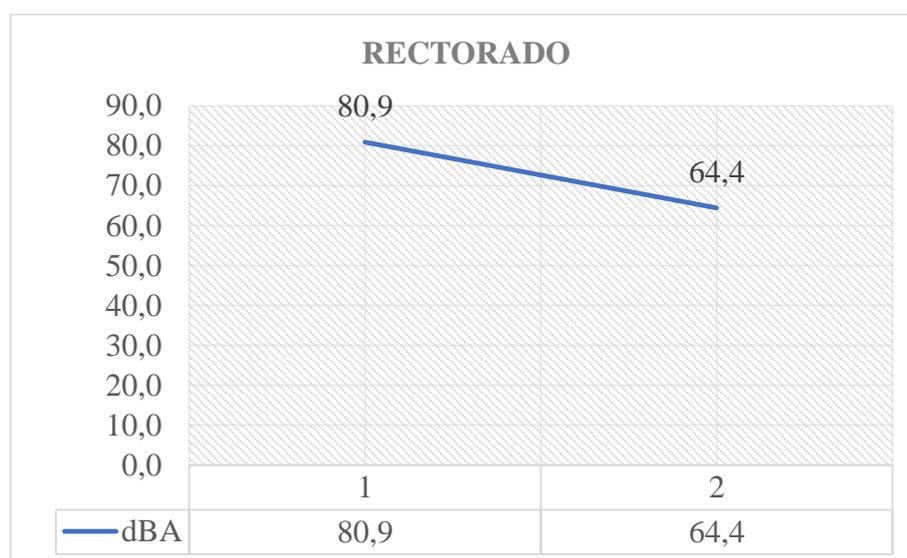
Análisis – RECTORADO

En esta interpretación grafica se observa de manera detallada que los decibeles del sonido percibido en este puesto de trabajo son adecuados, según el artículo 55 del decreto ejecutivo 2393 numeral 7, estarían en el rango normal e inclusive estaría por debajo del rango mínimo establecido.

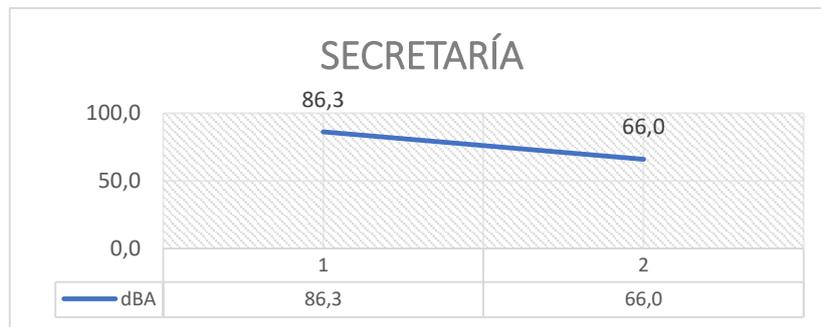
Análisis – SECRETARÍA

En esta área los decibeles percibidos están inferiores y dentro de los estándares mínimos establecidos según el decreto ejecutivo 2393, es decir que esta área no tiene afectación alguna hacia las personas que hacen uso del espacio físico.

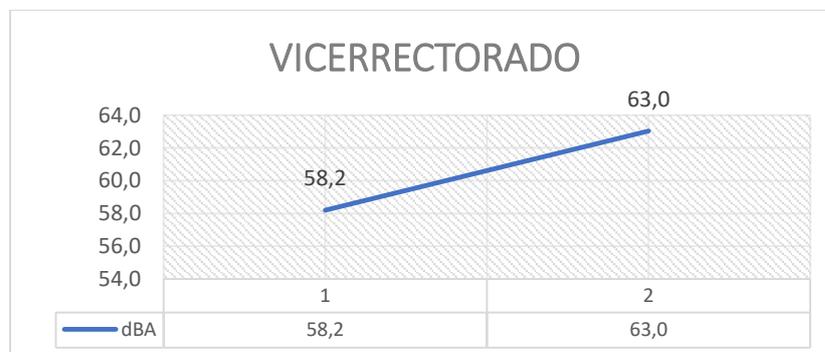
Análisis – VICERRECTORADO

Al igual que muchas áreas referentes al factor físico de ruido está por debajo del mínimo establecido, no hay riesgo alguno.

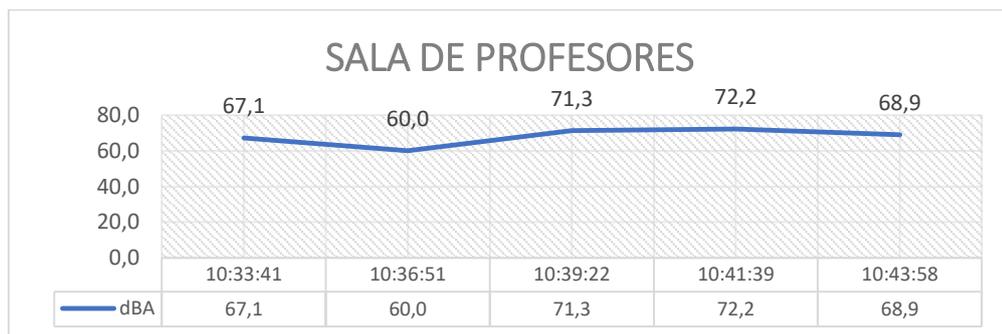
Análisis - SALA DE PROFESORES

En esta área los decibeles percibidos son cambiantes, y a pesar de ello no hay riesgo alguno y es inferior al rango mínimo establecido en la normativa legal.

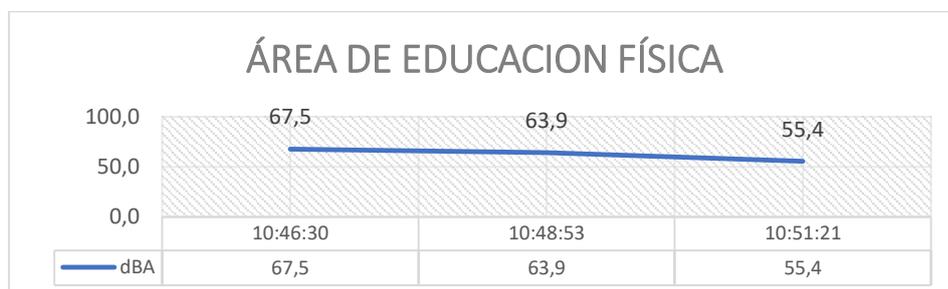
Análisis - ÁREA DE EDUCACIÓN FÍSICA

En cada área que se toma la muestra de los decibeles percibidos por los usuarios son diferentes, pero en su mayoría son inferiores a los rangos mínimos establecidos en el decreto ejecutivo 2393.

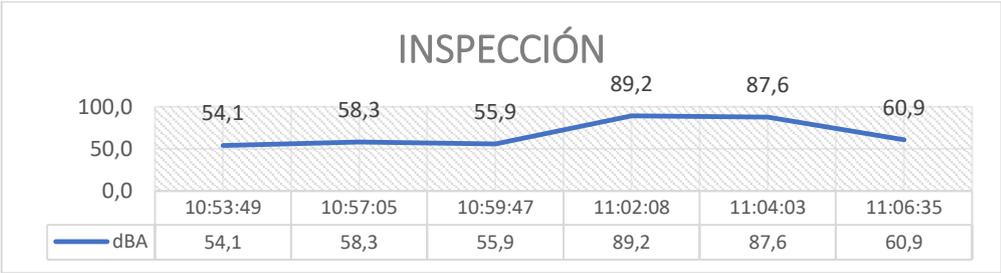
Análisis – INSPECCIÓN

Al evaluar los datos obtenidos en inspección se demuestra que solo dos muestras están dentro del rango mínimo establecido en la normativa legal, pero esto no quiere decir que no sea perjudicial para la salud, aunque los valores adquiridos son estables y no perjudican a las personas.

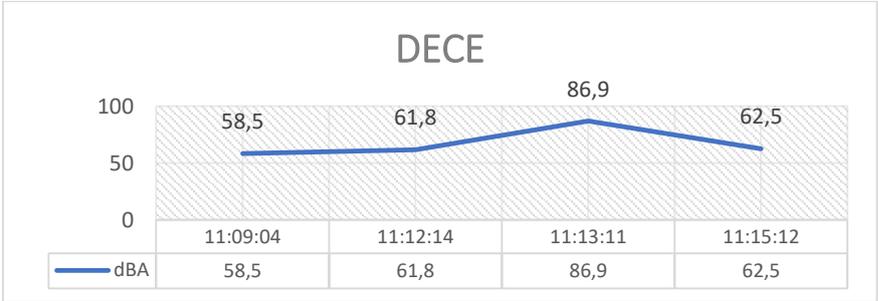
Análisis – DECE

En el departamento de consejería estudiantil se presentan variaciones en la toma de muestras, teniendo así solo un punto alto pero estable, en esta oficina es una de las más utilizadas y visitadas ya que se lleva el control emocional de los estudiantes.

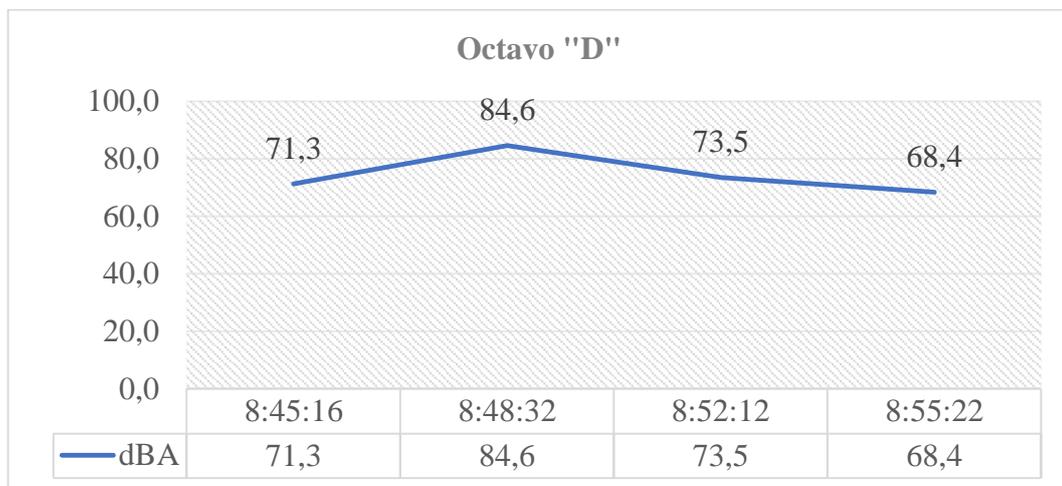
Análisis - 8° "D"

En el análisis posterior a las mediciones necesarias se puede observar de manera detallada que los decibeles del sonido percibido en este puesto de trabajo son adecuados, según el artículo 55 del decreto ejecutivo 2393 numeral 7, estarían en el rango normal.

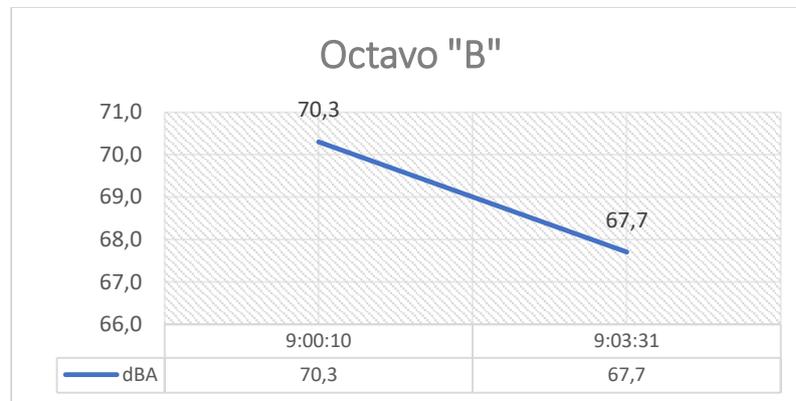
Análisis - 8"B"

A partir de esta toma de datos, solo se realizó dos muestras en las áreas que se permitía el acceso para la respectiva valoración, en la Figura 24 se detalla la hora en la que se realizó la respectiva medición, de igual manera se evidencia que está dentro del rango establecido en la normativa legal.

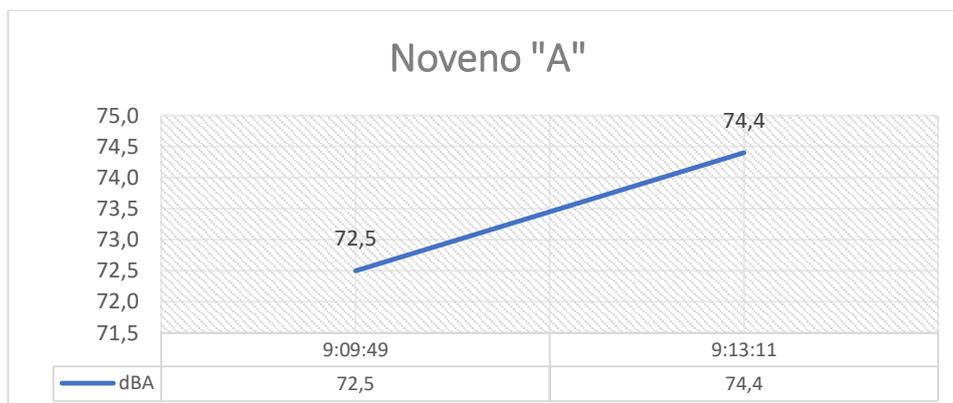
Análisis - 9° "A"

Se detalla con la hora en la que se realizó la respectiva medición, y se observa que está dentro del rango establecido en la normativa legal, las variaciones son cortas y no perjudica en lo absoluto en la salud de los trabajadores.
