**EVALUACIÓN DE LA CONTAMINACIÓN EN EL SISTEMA DE RIEGO
ACEQUIA EL TAMBO, PARA OPTIMIZACIÓN DEL RECURSO
HÍDRICO**

**TESIS PREVIA A LA OBTENCIÓN DEL TÍTULO DE INGENIERO EN
RECURSOS NATURALES RENOVABLES**

Santiago Javier Jiménez Cadena

2015

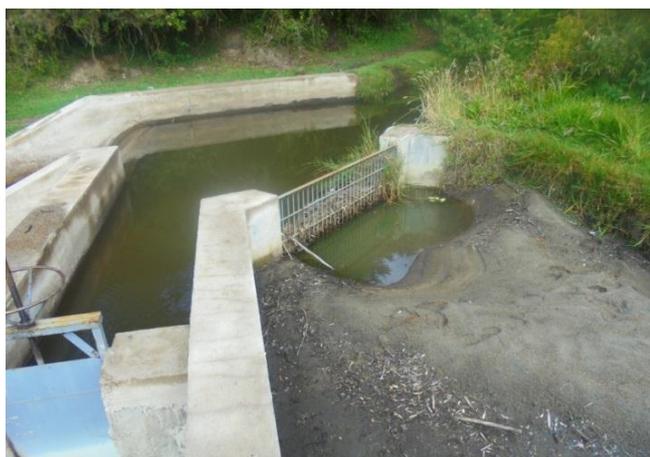
Figura 2; Captación de la acequia El Tambo, se identifica las pésimas condiciones estructurales de la captación debido a la falencia de requerimientos técnicos para la implementación de la misma, se evidencia que no existe ninguna obra que proteja esta infraestructura.

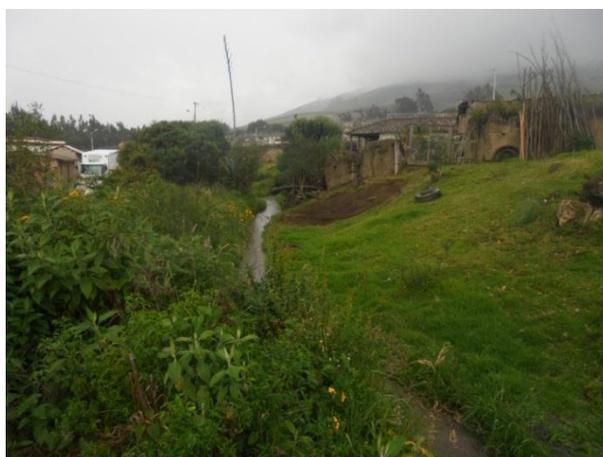
Figura 3. Acequia El Tambo, parroquia de García Moreno, se observa la pésima infraestructura de la acequia y el riesgo que esta presenta a los habitantes de García Moreno.

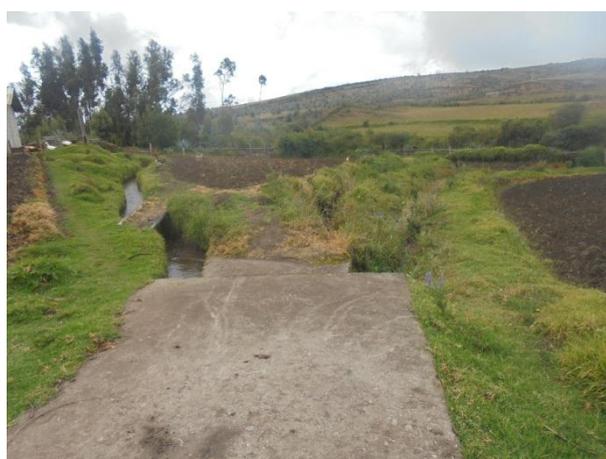
Se evidenció construcciones de cajas de repartición de agua pero solo en algunos casos. La mayoría de repartición del agua para riego es realizada de forma tradicional. Debido a la mala distribución y a la inequitativa repartición del volumen de agua se han creado conflictos a nivel interno entre usuarios. Pese a esta situación la distribución del agua para riego llega a las parcelas de todos los usuarios.

Figura 4; Caja de Distribución ubicada en la comunidad de San José de Tinajillas.

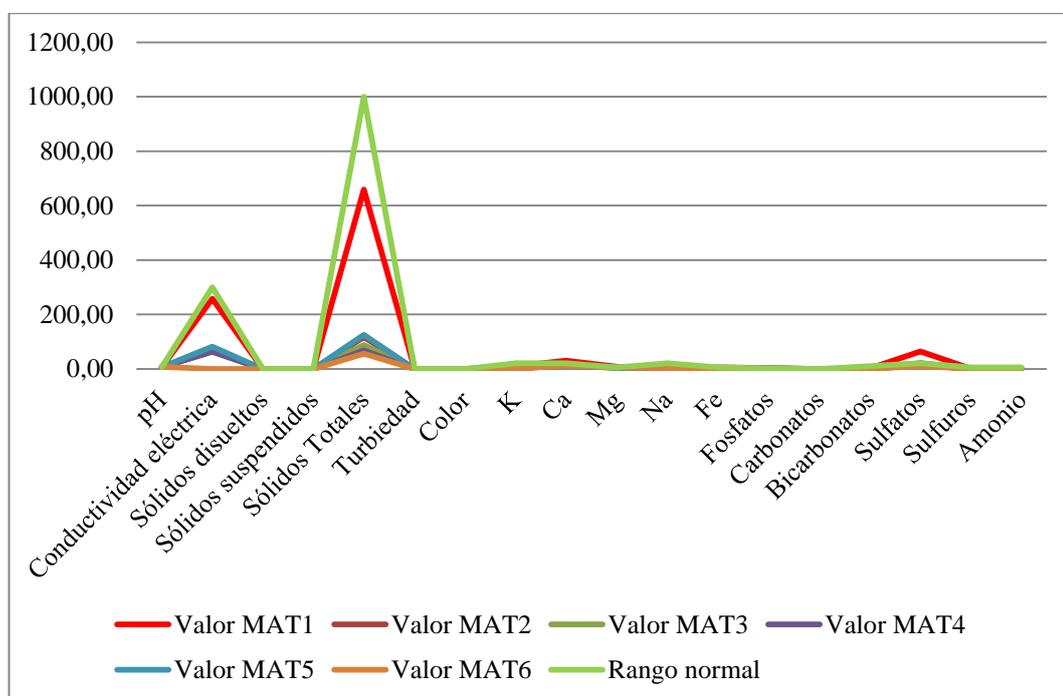
Figura 6 Gráfica de límites establecidos por la ley para los parámetros analizados en el agua de la acequia el Tambo **Fuente;** Elaboración propia.

En esta figura se puede ver que casi todas las variables estudiadas se encuentran dentro de los rangos establecidos por la ley, sin embargo, se puede observar que existe una tendencia a sobrepasar a estos límites y para lo cual se realizó otro gráfico que detalle esta tendencia de estos parámetros.

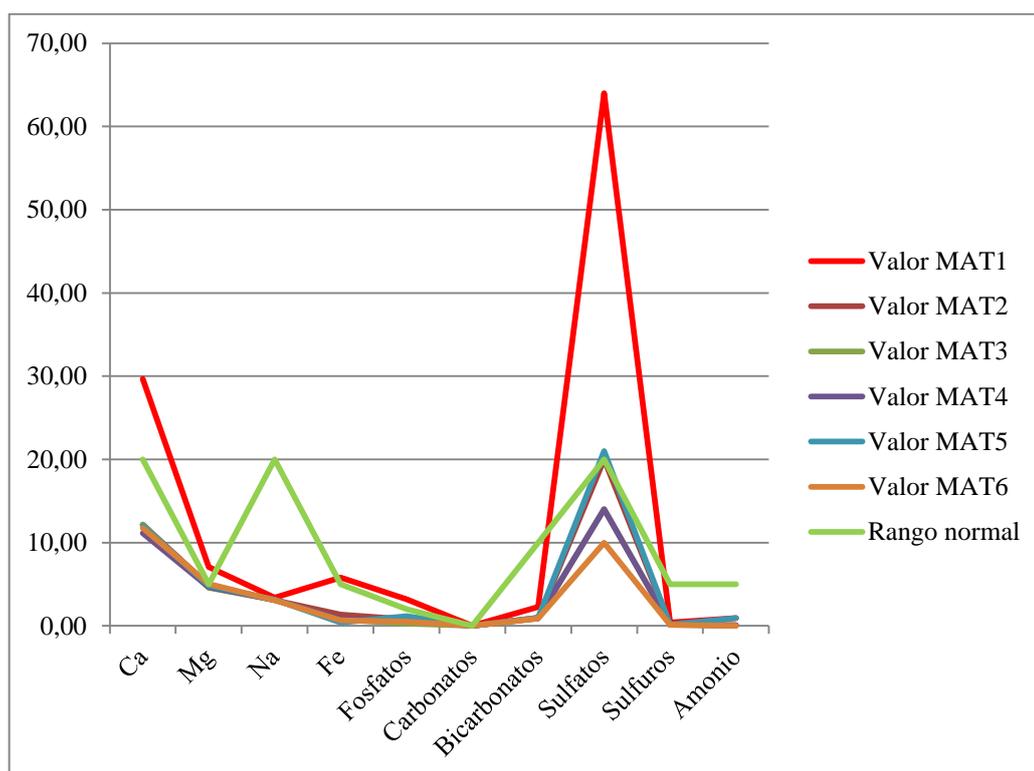
Figura 7 Gráfica de parámetros que sobrepasan los límites permitidos por las normas de Ecuador
Fuente; Elaboración propia.

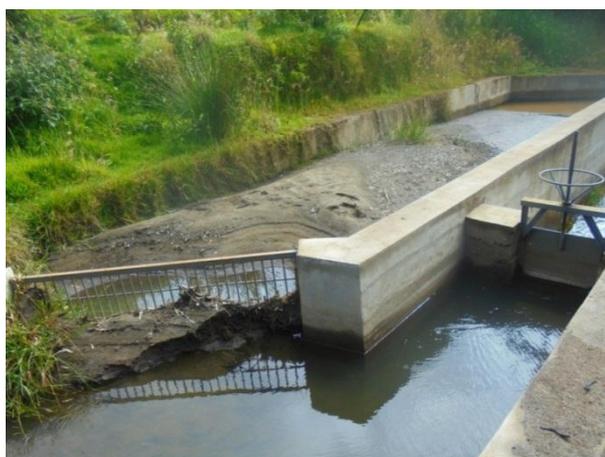
La sección 1 del sistema de riego El Tambo inicia en la captación ubicada en el río Bobo en la parte norte de la ciudad del Ángel hasta la Quebrada la Chorrera que se ubica en las cercanías de la comunidad La Esperanza en la figura 7 se puede observar las condiciones de la captación del sistema de riego. En esta sección 1 se puede observar 17 problemas por infraestructura inadecuada líneas más adelante se detalla cada problema.

Figura 8; Captación acequia en el río Bobo, se observa la acumulación de sedimento en la captación lo cual obstruye el ingreso del agua al canal principal, no existe ninguna obra que proteja esta infraestructura esto hace que el deterioro de la misma sea más progresiva.

- **Mantenimiento, recuperación e implementación de obras de protección de la captación.-** Actualmente esta obra se encuentra en total deterioro por lo que es necesario dar mantenimiento a esta obra, limpiar el desarenador, revestir parte de la entrada de la bocatoma se propone sean 3 metros por lo menos a cada lado, otra de las obras se recomienda implementar es realizar un cerramiento de la obra con la finalidad de que impida el acceso a animales y ajenos que afectan la estabilidad de esta obra.

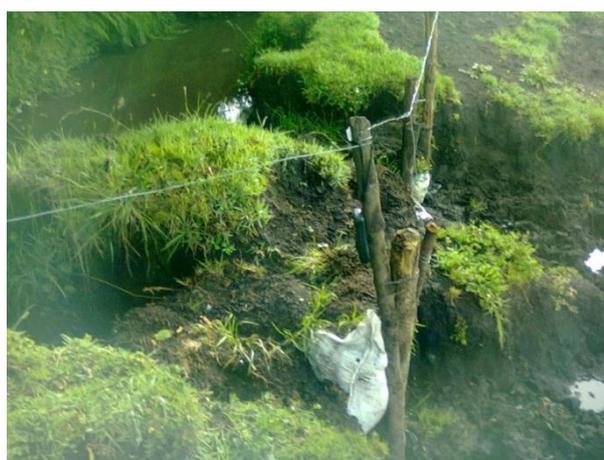
Siguiendo por el canal principal en la sección 1 la mayoría de problemas observados están dados por la presencia de ganadería cerca al canal de riego, esta actividad afecta principalmente al canal principal del sistema de riego ya que frecuentemente el ganado de estas zonas se traslada de un lugar a otro atravesando el canal, para este problema se ha recomendado la implementación de bebederos de agua y adecuar los cruces de ganado en la acequia.

Figura 10; Estado actual acequia el Tambo, se observa el deterioro del canal principal de la acequia debido a la presencia de la ganadería de esta zona, se puede ver las obras emergentes que los comuneros realizan para mitigar este problema debido a la falta de recursos económicos.

- **Implementación de bebederos para mitigar las afectaciones causadas por zonas ganaderas.-** En la sección 1 se pudo observar gran cantidad de zonas ganaderas la precaria infraestructura de la acequia ha sido víctima de la actividad ganadera, generado en su mayoría cuando manadas enteras entran a la acequia y afectan el canal de riego, con la finalidad de reducir y mitigar este problema se propone la implementación de bebederos de agua para impedir que el ganado entre a la acequia y deteriore el canal que de por sí ya es rustico, además se recomienda se revista la acequia en estos puntos por lo menos 5 metros a cada lado.

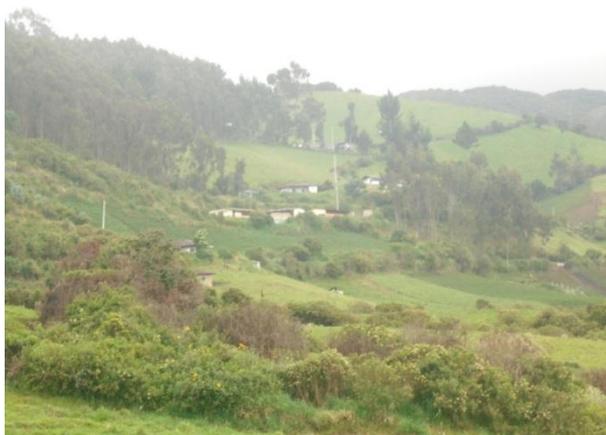
Figura 11; Poblaciones cercanas al sistema de riego, se observa algunas poblaciones ubicadas en la parte superior de la acequia El Tambo, debido a la falta de servicios básicos estos pobladores utilizan el sistema de riego como alcantarilla.

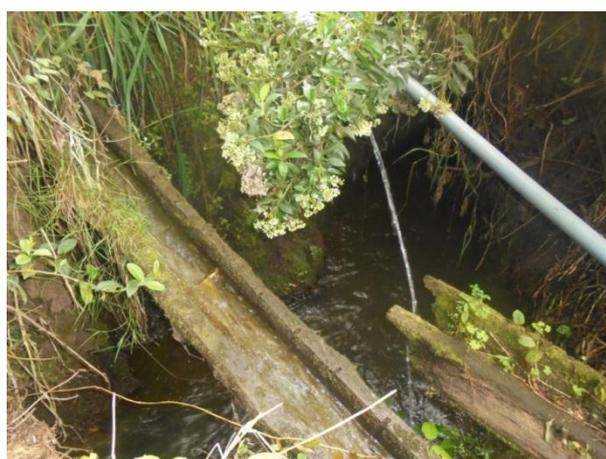
Existe evidencia de materia flotante presente en la acequia ocasionada en gran parte por malas costumbres de algunas personas, algunas de las zonas urbanas cercanas al sistema no cuentan con servicios básicos y no poseen servicio de recolección de basura.

Figura 12; Afluente de aguas servidas vertidas en el sistema de riego en el sector de la comunidad de la Esperanza, se observa también la precariedad del sistema de riego y las condiciones infraestructurales actuales que permiten que el agua sea contaminada por estos afluentes.

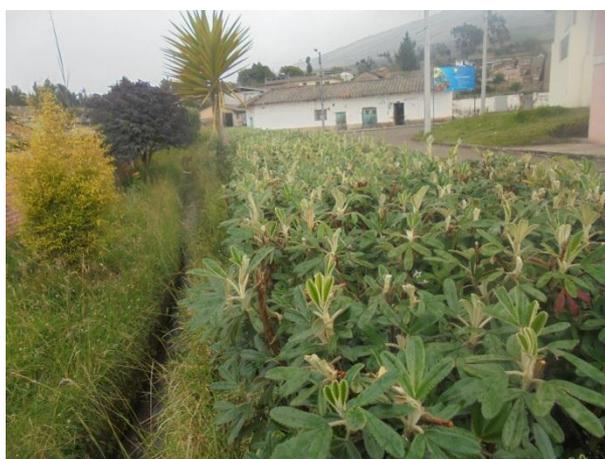
Continuando con la evaluación ahora se tiene la sección 3 de la acequia El Tambo la cual inicia en el sector Quebrada oscura y termina en la parroquia de García Moreno que pertenece al cantón Bolívar. En el mapa temático sección 3 generado de este sistema se puede observar esta sección. En esta sección se puede observar 13 problemas causados por la mala infraestructura presentada por el canal de riego.

Figura 14; Estado actual acequia sector García Moreno, se observa en la parte izquierda la acequia y en la parte derecha la parroquia de García Moreno, la acequia atraviesa completamente por este centro poblado y se observó la presencia de materia flotante ocasionado por las malas costumbres y la pésima conciencia ambiental de algunos pobladores.

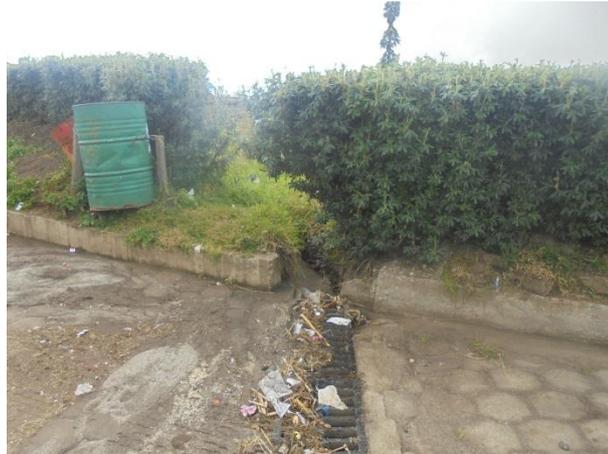
Como en casi todo el canal se evidencia la presencia de materia flotante en la acequia situación que obstruyen en varios puntos el flujo de agua y que ha causado el derrumbe de la acequia, en los 5 puntos mencionados con este problema se debe ubicar letreros y basureros para reducir este problema. Este problema es más frecuente en la parroquia de García Moreno.

Figura 15; Contaminación antropológica de la acequia, en esta figura se observa un afluente de agua lluvia que desemboca en la acequia acarreando basura en la parroquia de García Moreno.

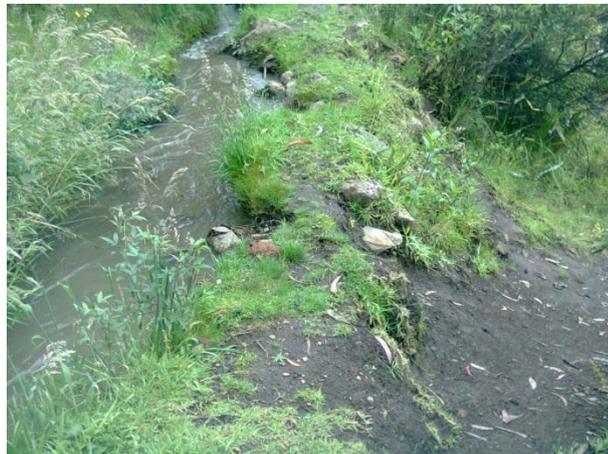
En el sector de la quebrada de Taupe como se ve en el mapa anterior se pudo observar la amenaza de derrumbo del canal de riego, esto es ocasionado por la falta de una cuneta de coronación que permita evacuar el agua de esta quebrada cuando esta crece, esta situación se agrava cuando empieza la época lluviosa, a más de la cuneta de coronación se necesita implementar muros de contención en el talud inferior de la acequia ya que presenta evidencias de que puede colapsar.

Figura 16; Déficit infraestructural de la acequia, se observa la precariedad de la infraestructura de la acequia, en esta sección la acequia ha sido recuperada por los mismos comuneros y se pudo ver las medidas emergentes que los usuarios realizan para recuperar el canal de la acequia. Piedras, ramas y tierra son los recursos con los cuales los comuneros realizan estas reparaciones, lo cual causa que este canal colapse regularmente.

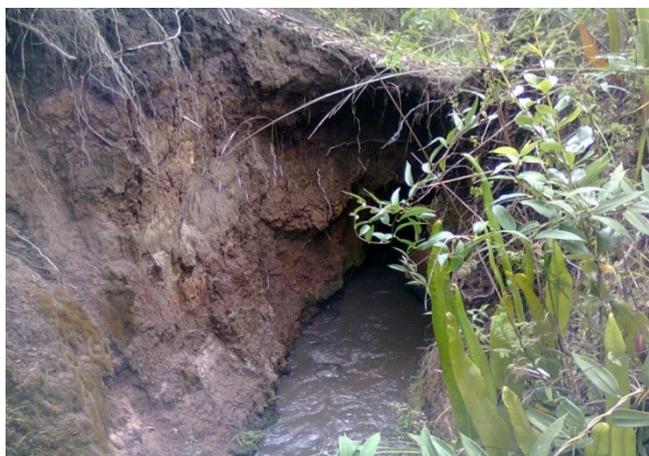
Figura 18; Pasos elevados improvisados, contruidos para atravesar la acequia, se puede ver lo rústico de las obras que son implementadas, el peligro de las personas que transitan es constante.

Se evidencio la improvisación de cruces en caminos de segundo orden, en estos casos se debe implementar adecuada infraestructura para reducir este inconveniente que no permite el flujo de agua para riego normal.

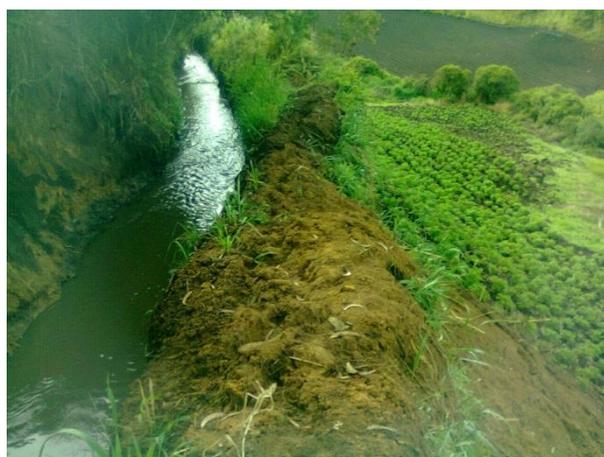
Se encontraron tres zonas que presentan amenaza la estabilidad del canal de riego por la inestabilidad de taludes superiores, estos problemas sería reducidos completamente mediante la implementación construcción de muros de contención en la parte superior del canal en estos puntos.

Figura 19; Inestabilidad del canal principal de la acequia, amenaza a cultivos cercanos, algunos agricultores no respetan la restricción hídrica y el riesgo del colapso del sistema es grande, como se puede ver en esta figura.

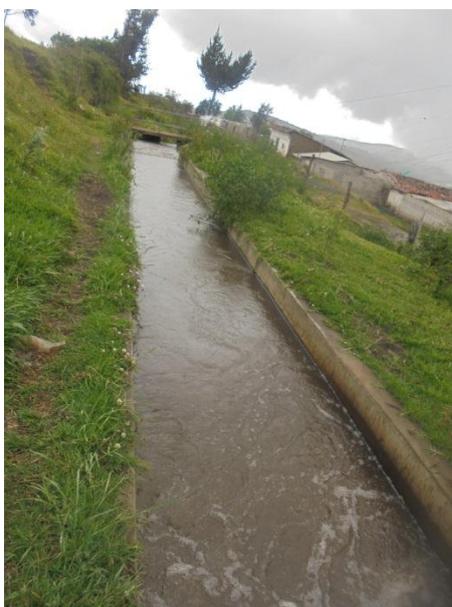
El problema que genera más malestar a los usuarios de este sistema se encuentra ubicado en la parroquia de García Moreno en el UACGM, la contaminación con materia flotante es muy evidente, el desarenador y la distribución del agua es un tema de gran conflicto entre los usuarios en esta sección ya que las dos obras son inútiles para su fin, son construcciones pésimamente realizadas por lo cual su mantenimiento no puede ser realizado con efectividad, la repartición del agua es una situación que causa malestar a los usuarios.

Figura 20; Estado actual desarenador sector García Moreno, en esta figura se observa el mal estado del desarenador situación que causa malestar a los usuarios cuando realizan labores de mantenimiento.

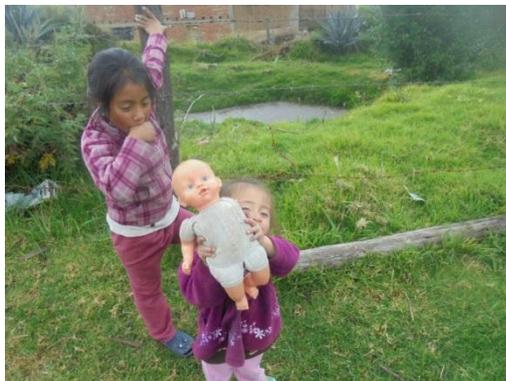
Figura 22; Niños jugando junto a la Acequia, el rustico alambrado no es obstáculo para que los niños lo atraviesen, ellos conviven a diario con el riesgo a caerse a la acequia.

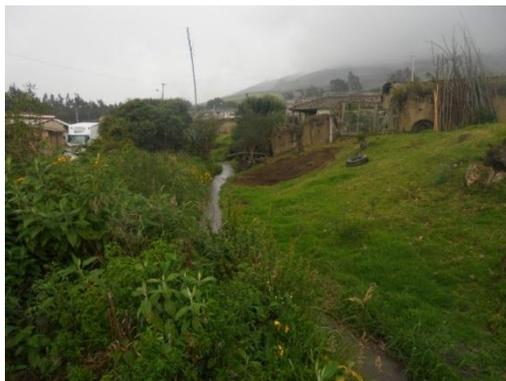
Figura 23; Mala infraestructura de la acequia parroquia de García Moreno y el riesgo que genera la acequia por su mala infraestructura.

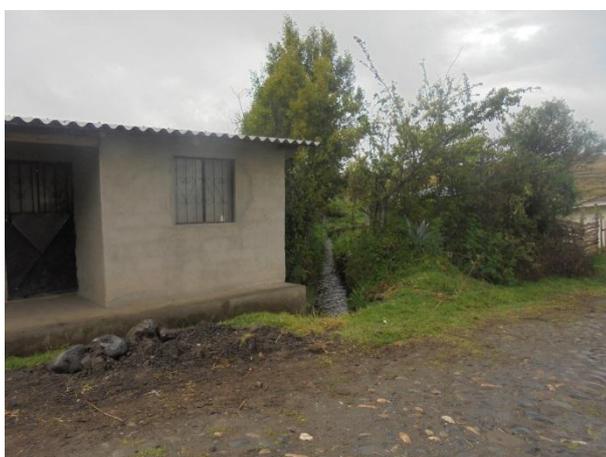
Figura 24; Sector San José de Tinajillas, se observa la acequia el Tambo atravesando por la comunidad, este tramo se evidenció la falta de servicios básicos de algunas viviendas y la utilización de la acequia como alcantarilla principalmente.

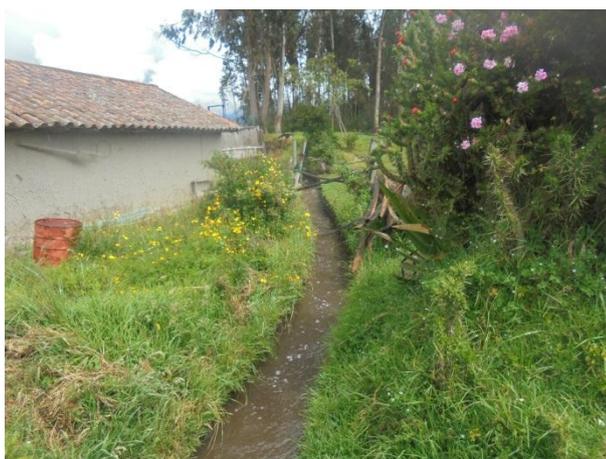
Figura 25; Canal abierto de la acequia sector San José de Tinajillas, debido a su mala infraestructura esta problemática es más persistente en la comunidad.

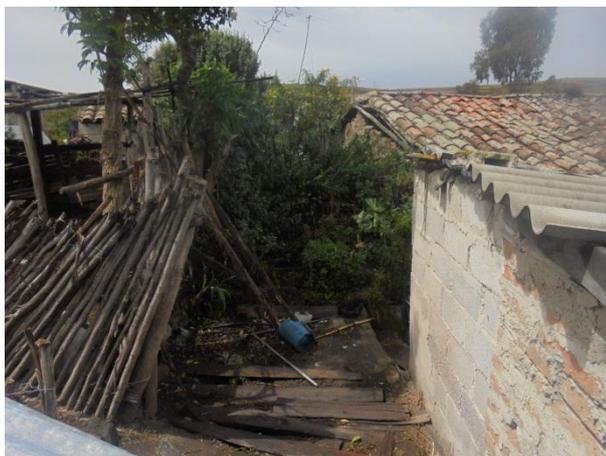
Figura 27; Condiciones actuales de la acequia El Tambo, sector San José de Tinajillas, esta imagen representa la problemática del sistema de riego y la mala infraestructura, se puede ver como los usuarios han tratado de revestir la acequia para proteger el agua para riego y evitar la contaminación de la misma.

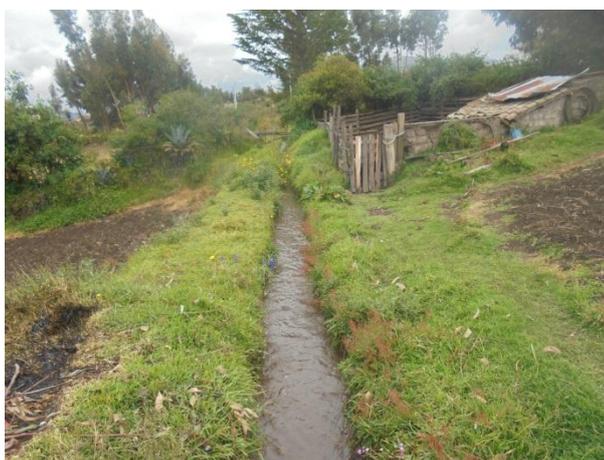
Otros de los problemas observados son la presencia de criaderos de aves, porcinos y demás animales de granja que en muchos casos sus instalaciones se ubican junto a la acequia afectando así la calidad del agua y causando malestar en los usuarios del sistema de riego.

Figura 28; Comunidad de San José de Tinajillas se observa un criadero de porcinos junto a la acequia El Tambo. La presencia de estos criaderos afecta la calidad del agua para riego.
