INFORME TÉCNICO:

**“ESTUDIO TERMOGRÁFICO APLICADO COMO TÉCNICA DE MANTENIMIENTO PREDICTIVO EN LAS INSTALACIONES ELÉCTRICAS DE MEDIA Y BAJA TENSIÓN DE LOS SISTEMAS DE BOMBEO DEL SECTOR URBANO DE LA EMAPA-I”.**

Ibarra - 2015

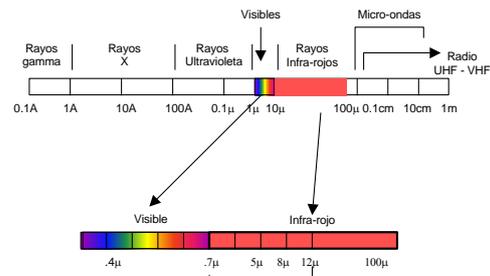
Grafico 1. Espectro electromagnético.

El siguiente gráfico muestra el rango de los tipos de radiación:

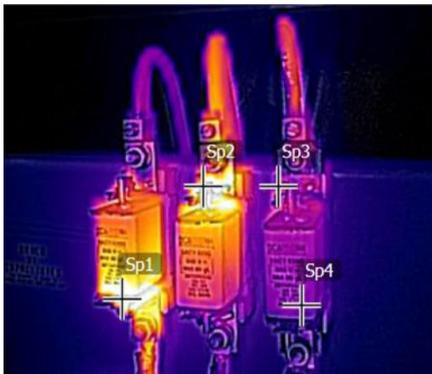
Grafico 2. Método cualitativo.

Aquí se detecta la existencia de una anomalía térmica.

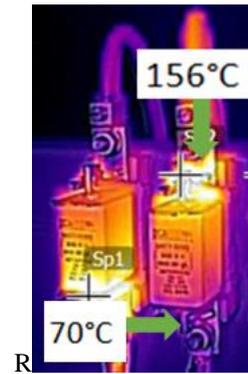
Grafico 3. Método cuantitativo.

Aquí se mide y se compara la temperatura a la entrada y a la salida de la fase afectada, en este caso, se encontró una diferencia de temperatura de 86°C.

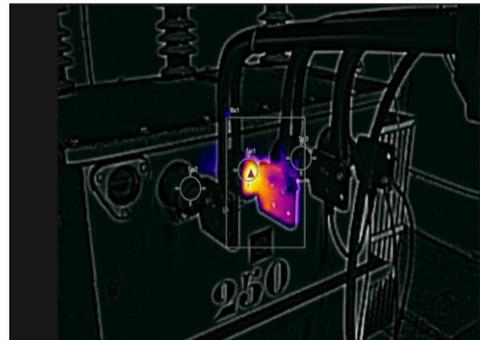
Gráfico 4. Ajuste térmico.

A continuación se indica una imagen térmica en la que se efectuó el ajuste, se observa que el problema radica en el bushing de la fase 2 del transformador:

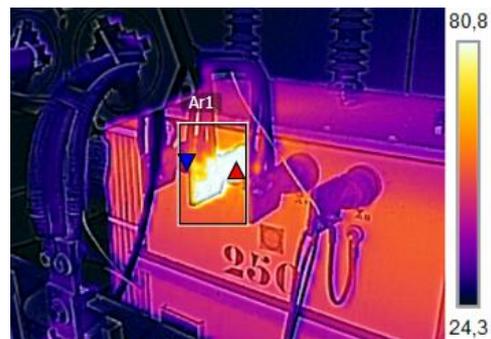
Gráfico 5. Cuadro de medida.

La medición por cuadros se utilizó para identificar los puntos con máxima temperatura, dentro de un área seleccionada, como se muestra en la siguiente imagen:

El área de medida se identifica por el nombre Ar1.

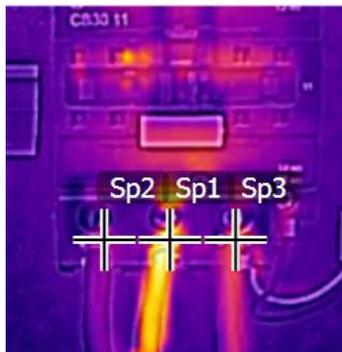
Gráfico 6. Puntos de medida.

En la siguiente imagen se establecieron los puntos de medida Sp1, Sp2 y Sp3:

Aquí se señala la fase con defecto, y se compara con las otras fases en los mismos puntos.

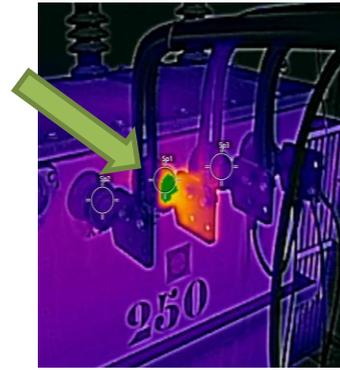
Gráfico 7. Isoterma.

A continuación se muestra una imagen térmica de un componente al que se le aplicó isoterma de color verde que se indica con la flecha:

Mediante esta técnica se pudo comprobar que la zona más caliente proviene de la parte interna de la base del bushing del transformador.
