**“ANÁLISIS DE VULNERABILIDAD FÍSICO FUNCIONAL DEL SISTEMA DE
AGUA POTABLE DE GUARACZAPAS ANTE DESLIZAMIENTOS,
PARROQUIA DE ANGOCHAGUA, CANTÓN IBARRA”**

**TESIS PREVIA A LA OBTENCIÓN DEL TÍTULO
DE INGENIERÍA EN RECURSOS NATURALES RENOVABLES**

Ibarra, enero 2018

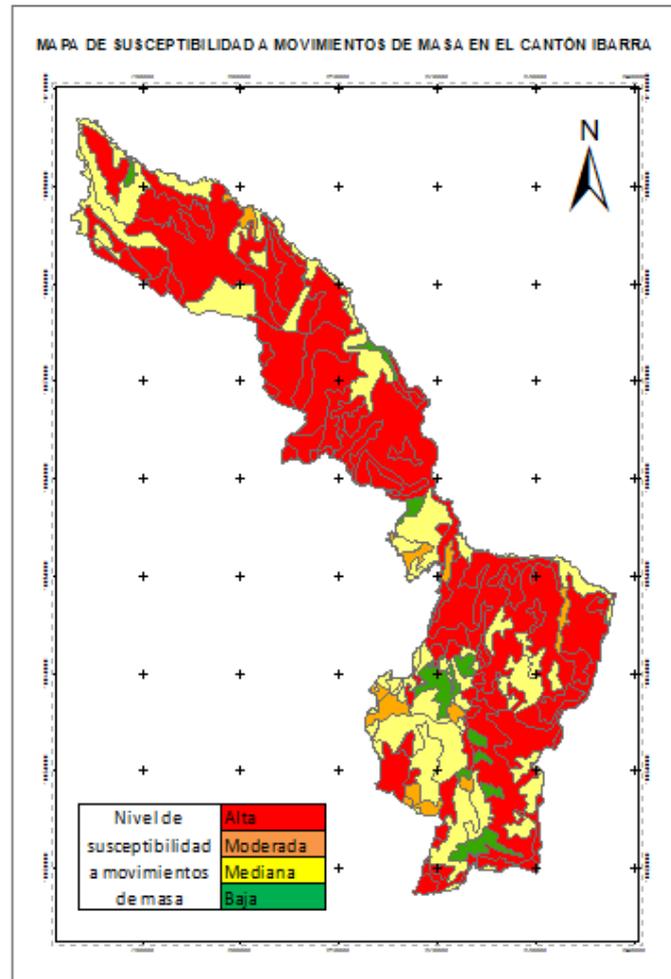
Figura 3. Mapa de susceptibilidad a movimientos de masa en el cantón Ibarra.

Una vez, entendido que el territorio del cantón está expuesto ante la amenaza de deslizamientos, mediante el análisis de la cartografía proporcionada por la Secretaría Nacional de Gestión de Riesgos del cantón Ibarra (SGNR Ibarra, 2016), se identificaron a nivel local, cuatro escenarios o niveles de susceptibilidad a movimientos de masa,

que van desde baja hasta alta (Figura 3). Entendiéndose lo que Ayala (2000), establece: los deslizamientos, caídas o desprendimientos, vuelcos o desplomes, expansiones laterales, flujos, y movimientos complejos son clasificaciones de la remoción o movimiento de masa según el tipo de movimiento. Por tal fundamento que es confiable y aplicable a nivel internacional se considera las áreas de susceptibilidad a movimientos de masa como áreas de deslizamientos.

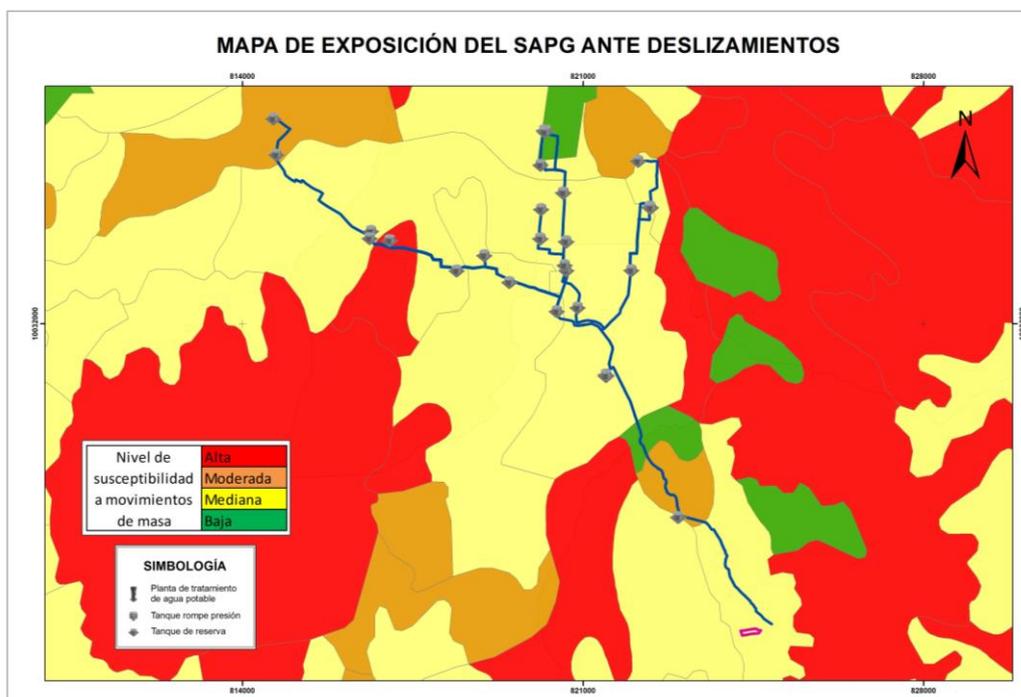
Figura 4. Mapa de exposición del SAPG ante deslizamientos.

La exposición del sistema de agua potable Guaraczapas ante deslizamientos, se determinó mediante la sobreposición de este sistema sobre el mapa de susceptibilidad a movimientos de masa (Figura 4), que una vez analizada estos productos se estableció que el componente captación se encuentra en una zona de mediana susceptibilidad, la línea de conducción con sus respectivos tanques de reservas y tanques rompe presiones están inmersas dentro de las zonas de baja, mediana, moderada y alta susceptibilidad, y la planta de tratamiento Guaraczapas en una zona de mediana susceptibilidad a movimientos de masa.

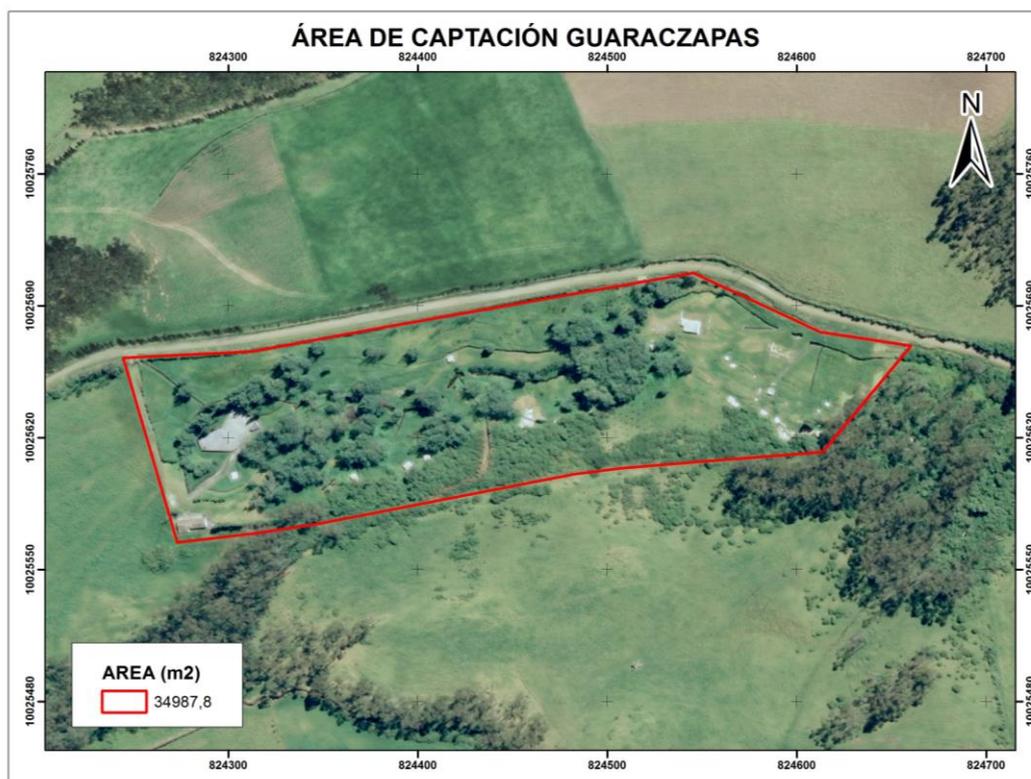
Figura 6. Área de captación Guaraczapas.

La superficie total del área de captación es de 34986,8 m², valor obtenido mediante el Sistema de Información Geográfica (SIG). Esta área colinda al norte con la vía de segundo orden (empedrado) y zonas de cultivo, al sur, al este y al oeste con zonas de cultivo (pasto, bosque) (Figura 6).

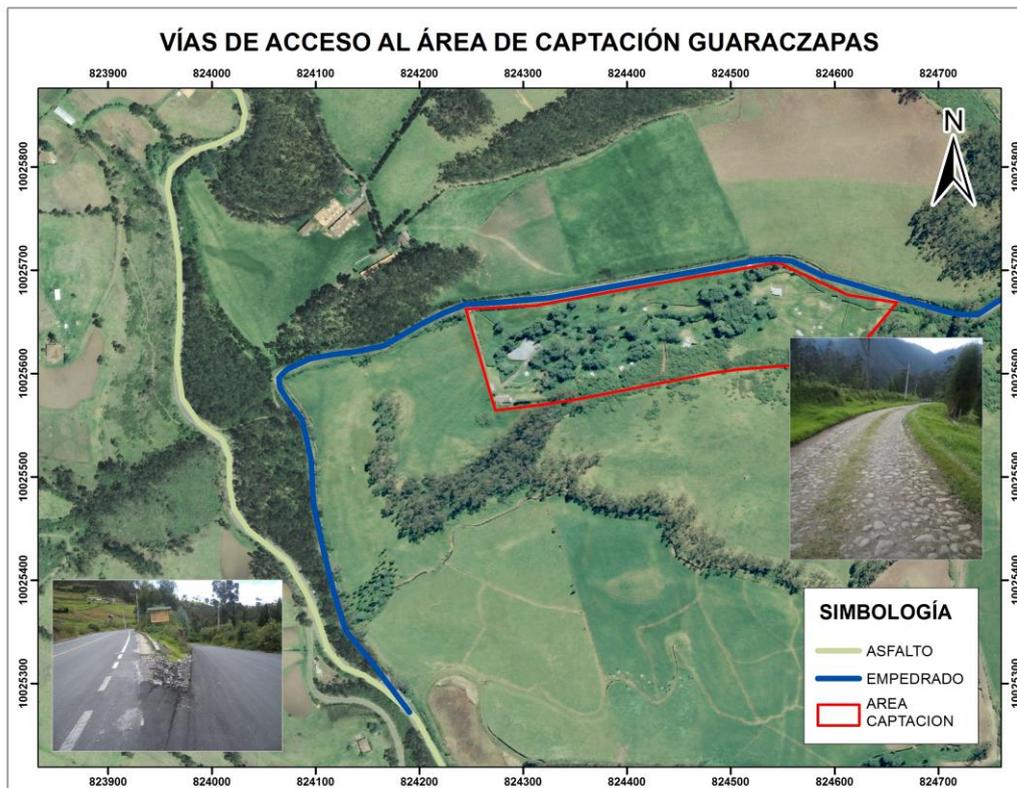
Figura 7. Mapa de las vías de acceso al área de captación.

El acceso al área de captación es posible gracias a dos tipos de vías: el de primer orden (asfalto) que se encuentra en óptimas condiciones e inicia en el puente de Rumipamba y llega hasta el cantón Cayambe y el de segundo orden (empedrado) de estado regular e inicia en el desvío que va a Angochagua, pasa por la planta de tratamiento Guaraczapas y el área de captación Guaraczapas para finalmente interconectarse con la vía principal de primer orden (Figura 7). Además, estas vías de acceso son las arterias por las cuales el personal de la EMAPA-I transporta los materiales e insumos hacia los dos componentes, por lo que el mantenimiento de estas vías son consideradas muy importantes.

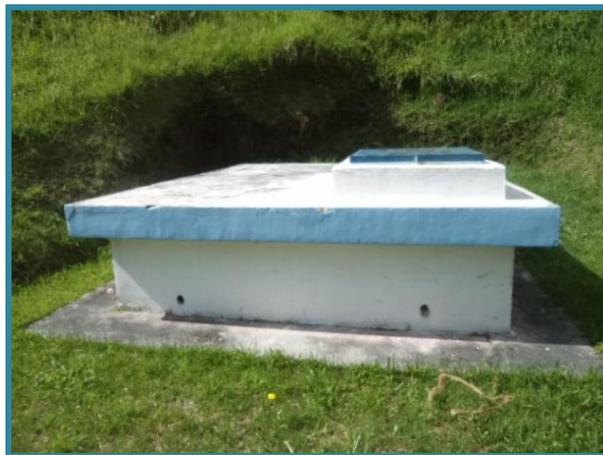
Figura 8. Obras de captación.

Vertientes.- existen once vertientes que sumados dan como resultado un caudal de 158 l/s. Las obras de captación son de hormigón armado y están constituidas de una cámara

(protección de afloramientos). Además, disponen de accesorios básicos e indispensables para su correcto funcionamiento y control como los siguientes: cernidero en el ingreso de la tubería de salida a la conducción, vertedero de excesos o una tubería de desborde al nivel de los afloramientos, sistema de desagüe, tapa metálica para la revisión y mantenimiento, entre otros; según lo dispone las normas para el estudios y diseños de sistema de agua potable. Cabe mencionar que en cada una de las vertientes existen rótulos que brindan una información general (Figura 8).

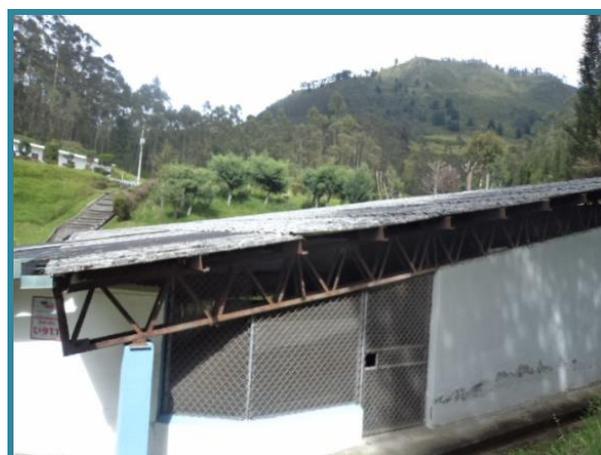
Figura 9. Estructura externa del tanque recolector.

Tanques recolectores.- Existen ocho tanques recolectores y un tanque recolector general. El agua que llega a los tanques recolectores se almacena en el tanque recolector general que a su vez es transportada a la Planta de Tratamiento de Guaraczapas. La estructura general de los tanques es de hormigón cicropio (piedra), hormigón armado (hierro, varillas y acero) y el techo de eternit (Figura 9).

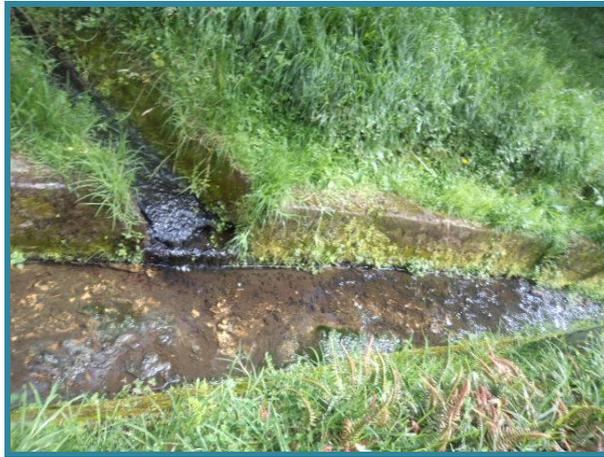
Figura 10. Canales artificiales.

Canales.- Construidos de hormigón armado, que permiten la conducción o evacuación de aguas superficiales y aquellas provenientes del mantenimiento de las obras de captación, hacia los desagües naturales (Figura 10).

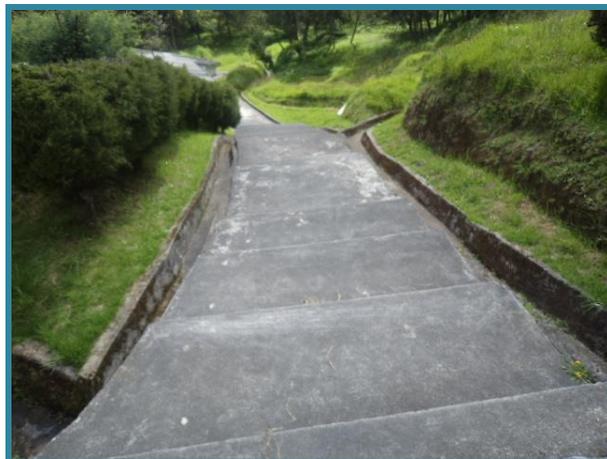
Figura 11. Senderos artificiales.

Senderos.- Se puede presenciar dos tipos: artificial construidas de hormigón y naturales. Permiten el acceso hacia las vertientes y tanques recolectores (Figura 11).

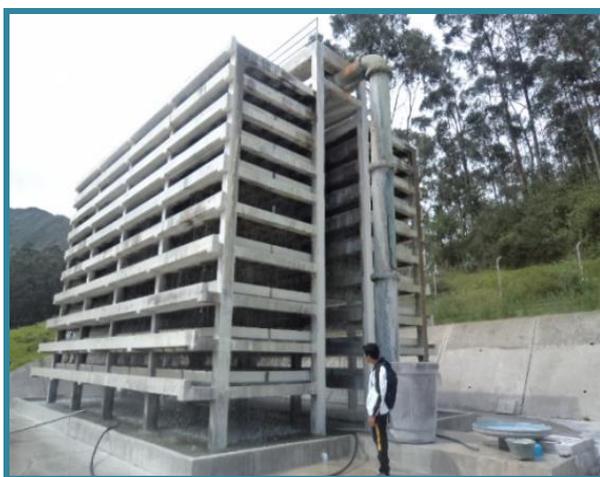
Figura 12. Planta de tratamiento Guaraczapas.

El agua proveniente de las vertientes de Guaraczapas llega a la planta de tratamiento del mismo nombre, específicamente al aireador (Figura 12) en dónde el agua se precipita en forma de chorros. La finalidad es la eliminación de gases y sustancias volátiles para mejorar el olor y sabor. El aireador está formado por 80 bandejas de 4m², construido de hormigón armado. La tubería que proviene de las vertientes y que sale al siguiente tanque es de hierro dúctil de 400 mm de diámetro (EMAPA-I, 2012 y Cartografía Sistema de Agua Potable Guaraczapas EMAPA-I, 2015).

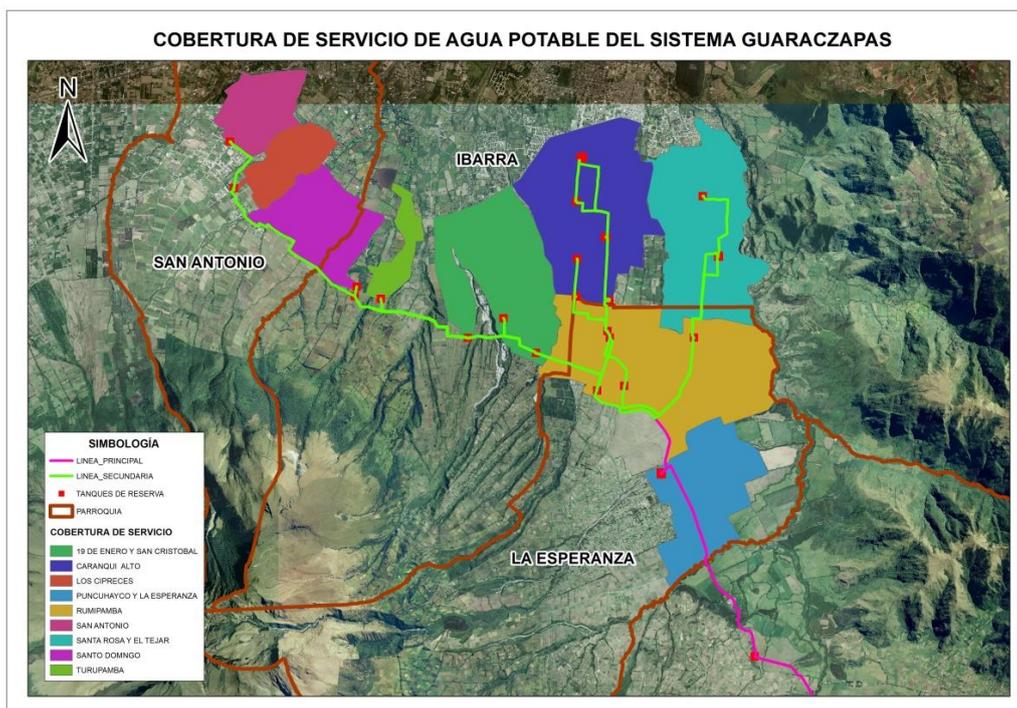
Figura 13. Mapa de cobertura de servicio de agua potable del sistema Guaraczapas.

La distribución del agua potable para la población del sector rural y urbano del cantón Ibarra, se da a través de los tanques de reserva y la línea de distribución. Las parroquias beneficiadas son: Ibarra, San Antonio y La Esperanza (Figura 13).
