“INCIDENCIA DE LA COBERTURA VEGETAL EN LA CONSERVACIÓN DE LA VÍA ALOBURO

– HACIENDA PIMÁN”

ARTÍCULO CIENTÍFICO

**TEMA: “INCIDENCIA DE LA COBERTURA VEGETAL EN LA CONSERVACIÓN DE LA VÍA
ALOBURO – HACIENDA PIMÁN”**

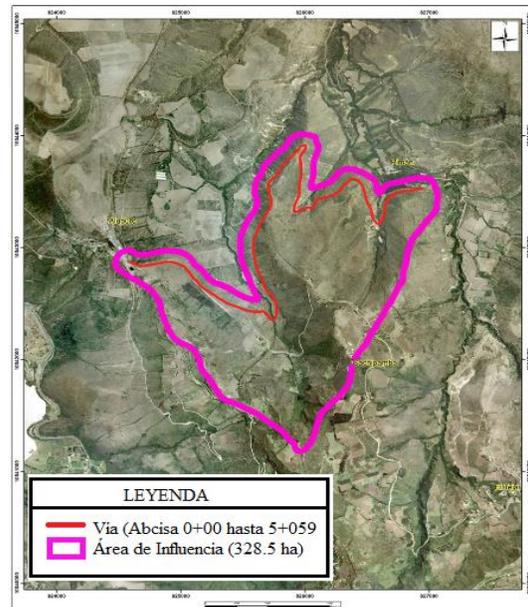
Figura 3. Área de influencia

El área de influencia de la vía de estudio se determinó obteniendo como referencia lo mencionado por (Beltrán, 2000); se debe reconocer el flujo unidireccional de las aguas de escorrentía, por lo que se generó un área de interés desde la vía hacia la cota altitudinal más alta, esto como causante del arrastre de sedimentos, escurrimiento del agua superficial, deslizamiento de tierra que pueden generar problemas a la mesa de la vía.

Obtenida el área de influencia para la parte alta de la vía se procedió a realizar el área para la parte baja de la vía, por lo que se buscó en campo el límite de amenaza o riesgo según los criterios del MTOP (2013); para lo que se estableció como el principal factor de riesgo para la vía el arrastre de sedimentos en dirección inferior por lo que se le dio un área de influencia de 100 metros por debajo de la mesa de la vía, área máxima considerada de afectación donde podría llegar la escorrentía superficial, es decir, de la mesa de vía hasta la divisoria de aguas inferior.

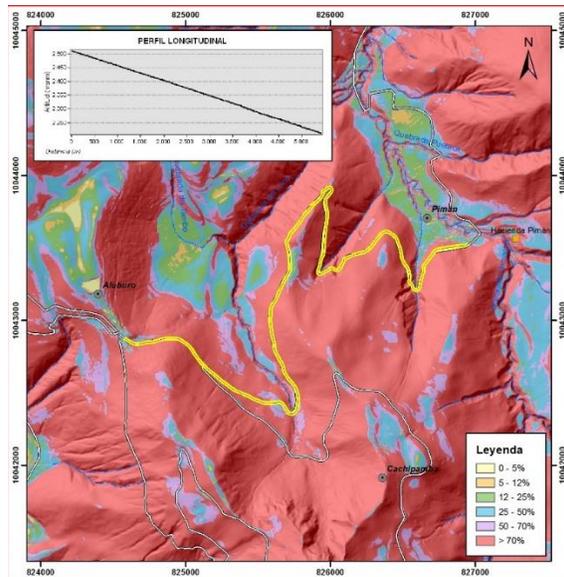
Figura 4. Pendientes

Considerando que la vía se ubica entre 2529 y 2426 msnm, presenta pendientes mayores al 70% de inclinación presentan un alto riesgo de inestabilidad (figura 4).

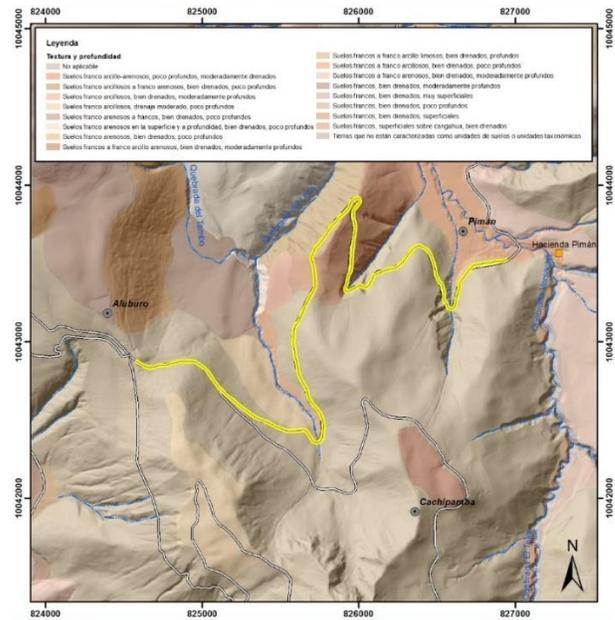
Figura 5. Textura del suelo

La geología del área está representada por formaciones volcánicas de Angochagua con un 98.82% constituida por lavas, tobas, areniscas, brechas y conglomerados volcánicos, cuyo rasgo geológico más distintivo lo representa la presencia de suelos franco arenosos, arcillosos (figura 5).

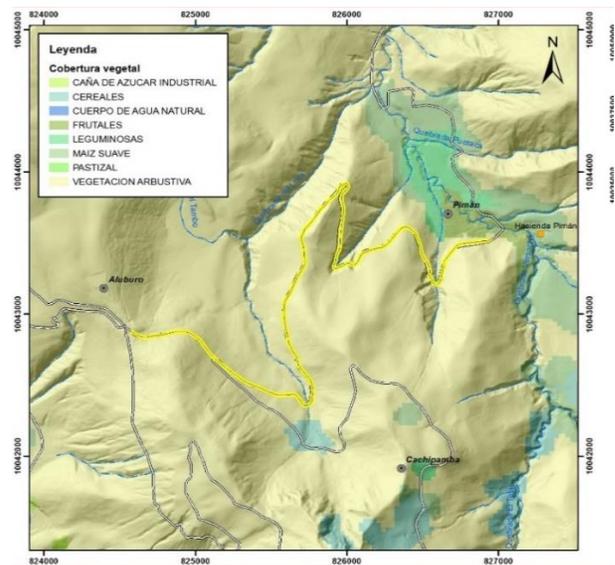
Figura 6. Cobertura Vegetal

La cobertura vegetal presente en la zona de estudio está constituida en su mayoría por vegetación arbustiva y pastizales; se observó el crecimiento de zonas vegetación intervenida con cultivos de leguminosas y maíz (figura 6).

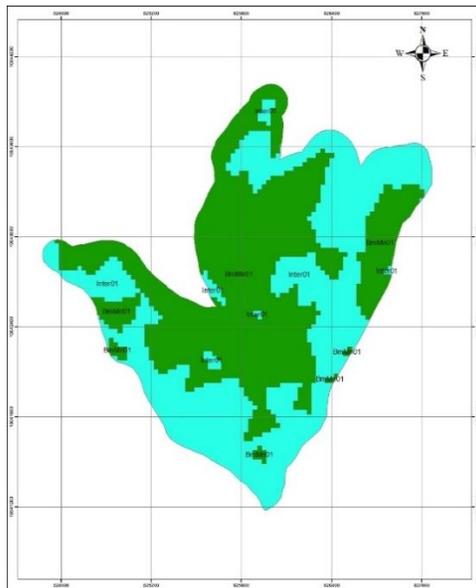
Figura 7. Ecosistemas del Ecuador continental

según el informe de Ecosistemas nacionales, (Ministerio del Ambiente del Ecuador, 2013) esta área corresponde a los ecosistemas “Bosque y arbustivo semidecídulo de los valles del norte” que se caracterizan por presentar

una predominante vegetación arbustiva, ubicarse entre colinas y sus suelos son pedregosos.

Mediante el análisis resultante y la información citada del MAE se demuestra y corrobora lo encontrado mediante la cartografía temática, el área de estudio presenta dos tipos de ecosistemas, el Bosque y arbustivo semidecíduo de los valles del norte de los valles con un área de 173.262 ha. y el ecosistema intervenido el cual presenta un área de 155.239 hectáreas (figura 7, de color celeste se presenta el ecosistema intervenido, y de color verde el ecosistema Bosque y arbustivo semidecíduo de los valles del norte)

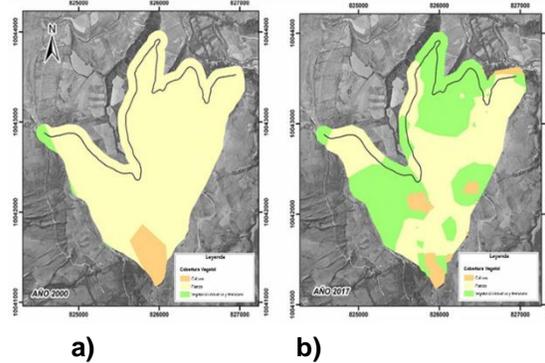
Figura 8. Análisis multitemporal de la cobertura vegetal, ortofoto año 2000 (a.) ortofoto año 2017 (b.)

La cobertura vegetal propia del área de estudio está representada por cuatro diferentes clases: vegetación Arbustiva, vegetación herbácea, pastizales y cultivos; las cuales han variado en superficie desde el año 2000 al 2017. Por medio del análisis multitemporal se ha determinado para el año 2000 que la mayor concentración de cultivos se agrupaba en la zona alta del área de

influencia en un 23%, mientras que la vegetación de tipo pasto presentó un mayor predominio en gran parte del área de influencia en un 61%; el análisis de la cobertura vegetal del año 2017 por su parte ha mostrado que la vegetación cultivada aumentado con un 31% de la totalidad del área; al contrario de los pastizales que han disminuido su presencia en el área con un 45%.

Además, la vegetación herbácea y arbustiva en el año 2017 se ha extendido en el área en un 24%, este cambio de vegetación se debería a que en el trazado inicial de la vía la buena práctica ambiental de no fragmentar el ecosistema no represento obstáculo para la regeneración natural de la vegetación propia de esta zona.

La cobertura vegetal para el año 2000 presentó una mayor concentración de Pastizales con un 61% del área, mientras que las zonas cultivadas ubicadas en la zona alta del área de influencia demuestran un 23%; a diferencia del año 2017 que se ha notado un aumento de las zonas cultivadas con un 31% y una disminución de Pastizales en un 45%; igualmente se evaluó una propagación de vegetación herbácea y arbustiva con un 24% del área de influencia.

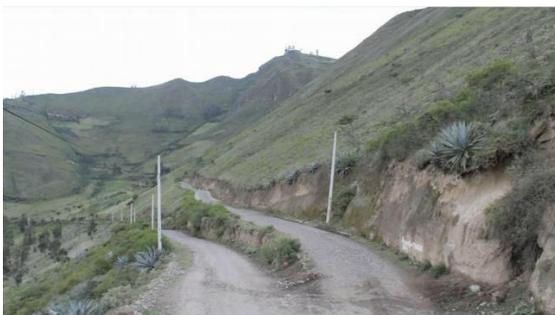
En el estudio de la vía y su trazado se identificó que en su proceso inicial de construcción los planeamientos fueron llevados de tal manera que al encontrar ecosistemas en su camino lo circunvalaban, evitando fragmentar los hábitats naturales de la flora y fauna silvestres, la afectación al paisaje y la interrupción de los procesos hidrológicos; lo que es de gran beneficio a la conservación, evitando alterar el ecosistema y que desencadenara varios impactos perjudiciales para la vía, corroborando con lo que menciona el Ministerio de Agricultura Alimentación y Medio Ambiente (2015) donde mencionan que la construcción de estructuras transversales en la vía sirven de alternativa para mitigar el efecto de barrera y favorecer el cruce de los animales a ambos lados con el fin de reducir la mortalidad de la fauna por colisiones y atropellamiento e incrementar la seguridad al conductor (figura 9).

Figura 9. Evadiendo fragmentar ecosistemas, trazado de vía modo zetas

Circunvalamiento de la vía acorde a las geoformas de la montaña, la etapa de construcción fue realizada evitando cruzar y fragmentar el ecosistema, el trazado que

presenta en esta imagen es a manera de zetas favoreciendo a la conservación vial.

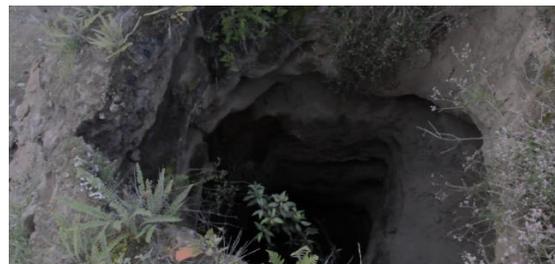
Figura 11. Ingreso superior paso de agua

En la figura 11, se puede observar la entrada principal en la parte superior de la vía, la cual recoge todas las escorrentías de las precipitaciones y direcciona por medio del túnel que pasa debajo de la mesa de la vía hacia la parte inferior, los ingresos a los drenajes deben encontrarse siempre limpios para su mejor funcionamiento.

Los pasos de agua o drenajes que presenta la carretera, permiten recibir todo el caudal de la precipitación y escorrentía de la parte alta del área de estudio, consolidando un manejo adecuado de los fluidos, lo cual es indispensable considerar en los procesos de captación, conducción, y evacuación de los mismos en la conservación, asumiendo que el agua es un elemento fundamental para la vida, como también una de las principales causas más relevantes del deterioro prematuro de la infraestructura vial.

Una segunda gran importancia de estos drenajes de la vía en estudio es el tamaño que presentan, el túnel que se encuentra por debajo de la mesa ha sido acondicionado y utilizado como paso de fauna o corredor biológico de ciertas especies del sector constituyendo de ésta manera una buena práctica ambiental respaldando la mención de Hernandez, (2010) en su informe de buenas prácticas ambientales donde promulga a los pasos de agua o drenajes como alternativa de conectores biológicos naturales o construidos evitando de esta manera fragmentar los corredores biológicos.

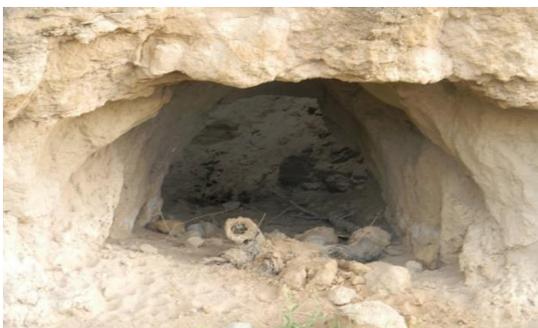
Figura 12. Salida final de paso de agua

Túnel de desfogue de la fosa o drenaje, esta desembocadura final se encuentra en la parte baja a un lado de la vía su diámetro es de un a dos metros aproximadamente, se recomienda tenerlo en buen estado de limpieza para permitir el paso como alternativa de corredor biológico para la fauna silvestre de la zona.

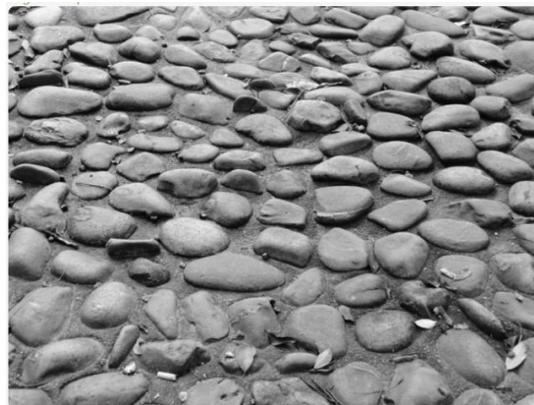
Figura 13. Encajado de roca

El encajonado o encajado de la roca es un tipo de construcción de carreteras el cual es favorable con la fauna, presenta espacio entre roca a roca, sirviendo como alternativa de corredor biológico para todo tipo de insectos, permitiendo la continuidad de su nicho ecológico.

La durabilidad de estos caminos es mucho mayor que otras superficies de rodadura, en especial los caminos lastrados. Existen empedrados que sin mantenimiento alguno, y con niveles de tráfico bajos, han resistido más de 30 años (Godoy, 2004).

Estos resultados guardan relación con lo que sustentan Hernandez, (2010); y la Secretaria de Medio Ambiente y Recursos Naturales (2002), el impacto de las carreteras sobre el medio ambiente reside en la fragmentación que produce en los hábitats naturales de la flora y fauna silvestres y la interrupción de los procesos hidrológicos. De ahí la necesidad de identificar corredores para la fauna y evitar o disminuir su afectación por las carreteras; además señala que una de las propiedades del paisaje directamente relacionadas con la fragmentación de los hábitats es la conectividad en donde el encajado de roca

tiende a ser más accesible de alguna manera en el paso de insectos y animales de pequeño tamaño evitando interponerse en su nicho ecológico (figura 13).
