UNIVERSIDAD TÉCNICA DEL NORTE

**“EVALUACIÓN DEL SISTEMA DE TRATAMIENTO Y DISTRIBUCIÓN
DEL AGUA PARA CONSUMO HUMANO DE LA COMUNIDAD DE PIJAL,
CANTÓN OTAVALO”**

**PLAN DE TITULACIÓN PREVIA A LA OBTENCIÓN DEL TÍTULO DE
INGENIERA EN RECURSOS NATURALES RENOVABLES**

Noviembre de 2018

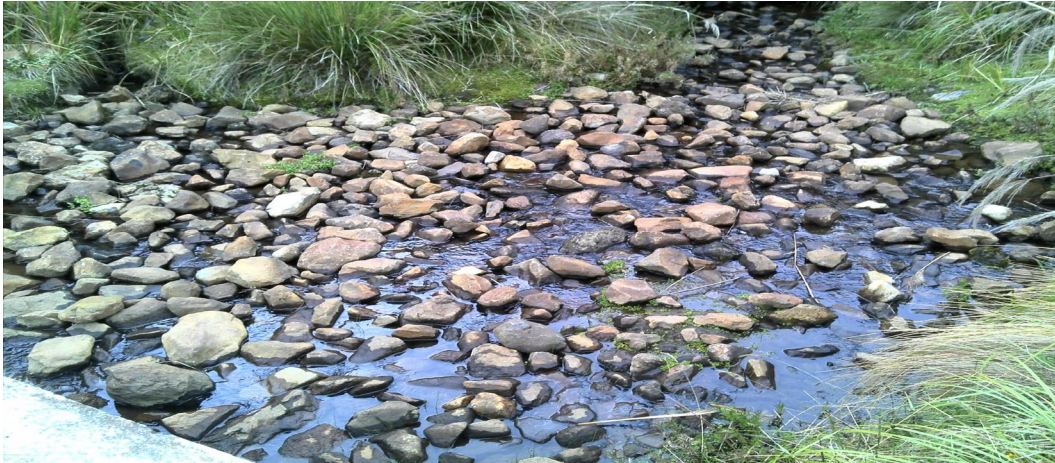
La captación de agua para Pijal es de aguas superficiales provenientes de la escorrentía de los páramos del mojanda, el área de captación se puede observar en la figura 2.1.

Figura 2.1 Captación de aguas superficiales, comunidad Pijal

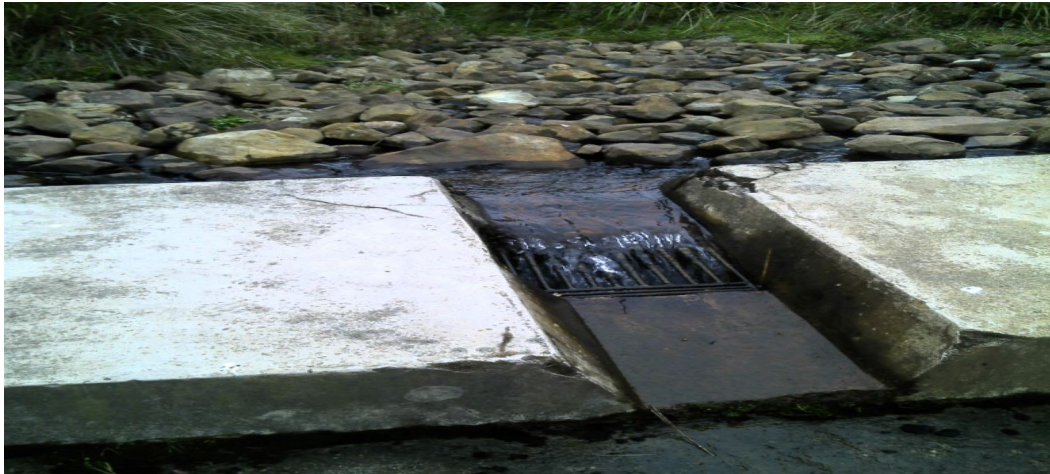
Se utiliza de preferencia en cursos naturales a través de una estructura, generalmente construida en concreto, con rejillas para impedir la entrada de material grueso, la cual desvía el agua hacia un canal abierto o por medio de tuberías hacia el desarenador o directamente hacia la planta de tratamiento (Benito Velásquez, 2015), en la captación de agua para la comunidad de Pijal se observa una estructura de hormigón armado con malla sumergida, como se observa en la figura 2.2, por la cual pasa el agua directamente a la tubería de conducción hacia la planta de tratamiento.

Figura 2.2 Rejilla sumergida de captación de la comunidad de Pijal

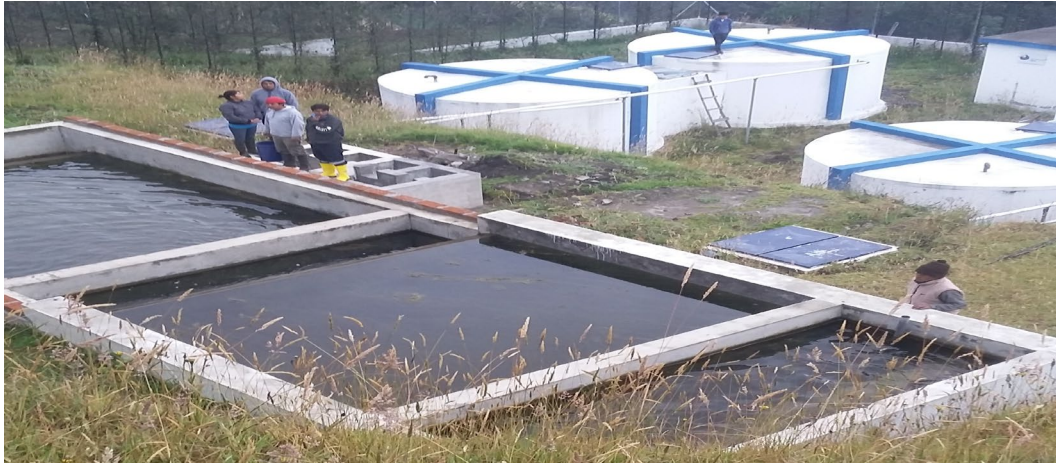
La infraestructura de los sistemas de tratamiento de agua en los sectores rurales son críticos, considerando que, un importante porcentaje las mismas corresponde a fondos de cooperación internacional e inversión pública de los varios años atrás (IEOS, PRAGUAS), en el caso de la comunidad de Pijal corresponde a fondos donados por el proyecto Pesillo Imbabura. Muchos de los sistemas están obsoletos o requieren de una gran intervención para volverlos operativos y eficientes. Fueron construidos años atrás y no han tenido el mantenimiento debido. Esta problemática se ve agravada, pues en la mayoría de los sistemas no se cuenta con los registros y expedientes técnicos con los que fueron construidos los sistemas, situación que facilitaría enormemente su evaluación y posterior rehabilitación (Crespo Coello, Carrasco y Casamen, 2013). Para Pijal la planta de tratamiento empleada es de filtros de grava y arena como se muestra en la figura 2.3.

Figura 2.3 Planta de tratamiento de agua de la Comunidad Pijal

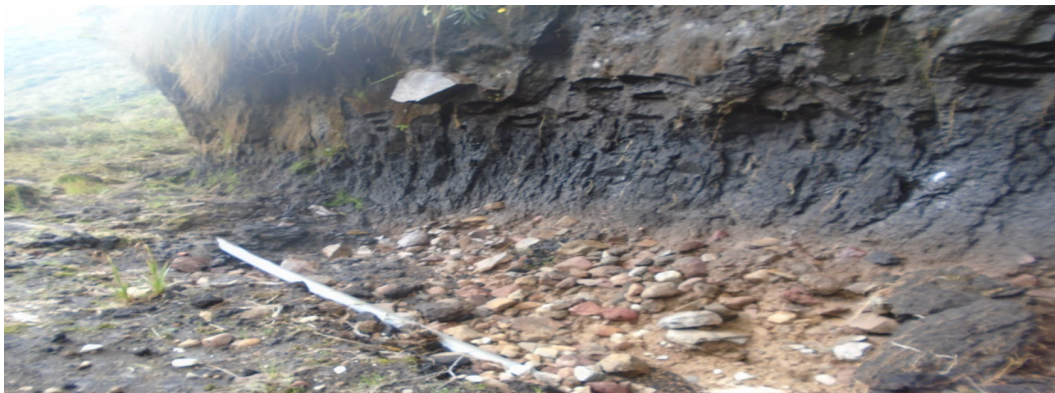
Las tuberías que normalmente se encuentran en la red de conducción y distribución de agua son: acero, hierro fundido, hierro galvanizado, asbesto/cemento, PVC, polietileno de alta densidad y cobre (Gutierrez De Velasco, 2006). En general el tipo de tubería que más se encuentra es de tipo PVC y acero galvanizado para las zonas de presión elevada o de riesgo como se muestra en la figura 2.4.

Figura 2.4 Tubería de conducción tipo PVC

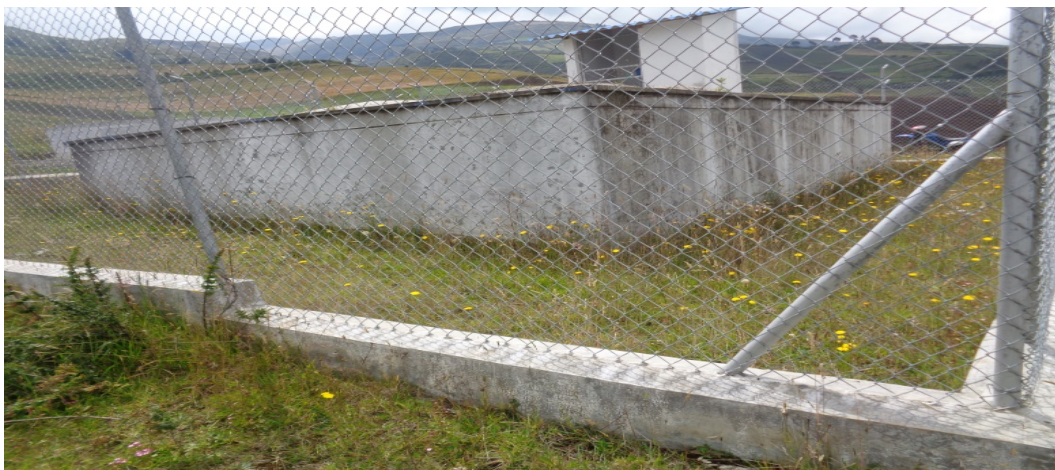
Algunos de los depósitos deben ser elevados, para almacenar el agua en una cota elevada se construyen depósitos de mampostería, situados en zonas altas o depósitos elevados. La capacidad del depósito dependerá de las características de carga del sistema, normalmente se requiere almacenar del 15 al 30% de la máxima demanda diaria (Gutierrez De Velasco, 2006). Los tanques de reserva encontrados son estructuras de cemento como se puede observar en la figura 2.5.

Figura 2.5 Tanque de reserva, comunidad Pijal

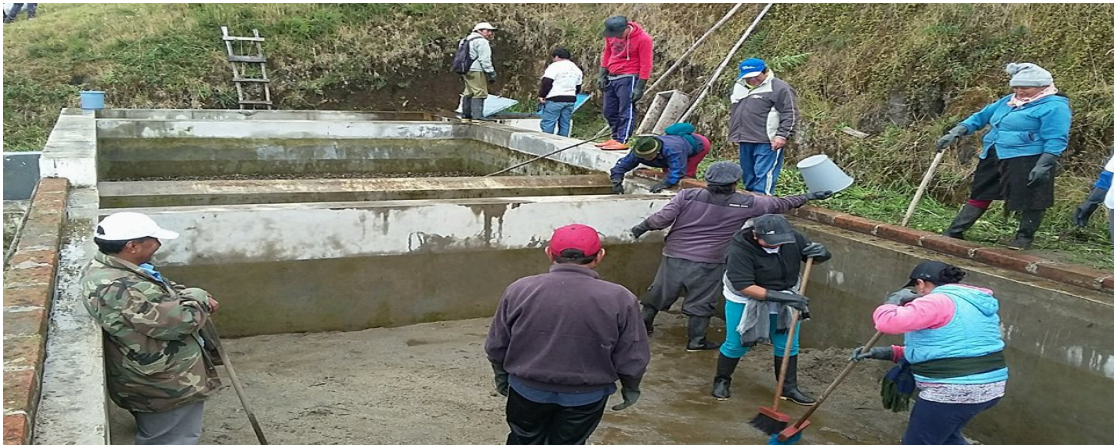
Figura 3.2 Identificación de frecuencia de limpieza de las instalaciones

- Medición del caudal de entrada utilizando un cronometro y recipiente graduado en litros.
- Identificación la frecuencia de limpieza mediante verificación visual y entrevista a los usuarios. la modalidad de limpieza empleada se puede observar en la figura 3.3.

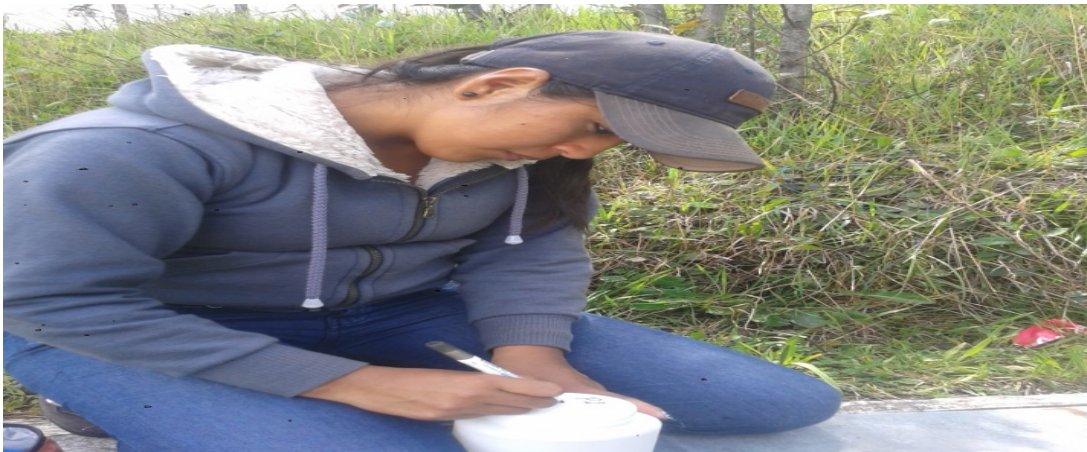
Figura 3.3 Toma de muestras

El muestreo tiene la finalidad de identificar la calidad de agua al ingreso de la planta de tratamiento y, las características del agua que entrega a los usuarios, este último nos permite determinar el deterioro de la red de distribución, las muestras fueron tomadas en tres diferentes meses, uno en época seca y dos en época lluviosa, en el área de captación, ingreso a la planta de tratamiento, salida de la planta de tratamiento y en los domicilios representativos de los cuatro sectores. Previo al muestreo estableció los protocolos a seguir en la toma de muestra, conforme a la cadena de custodia, en la figura 3.4 se observa la identificación de las muestras para ser enviadas al laboratorio.

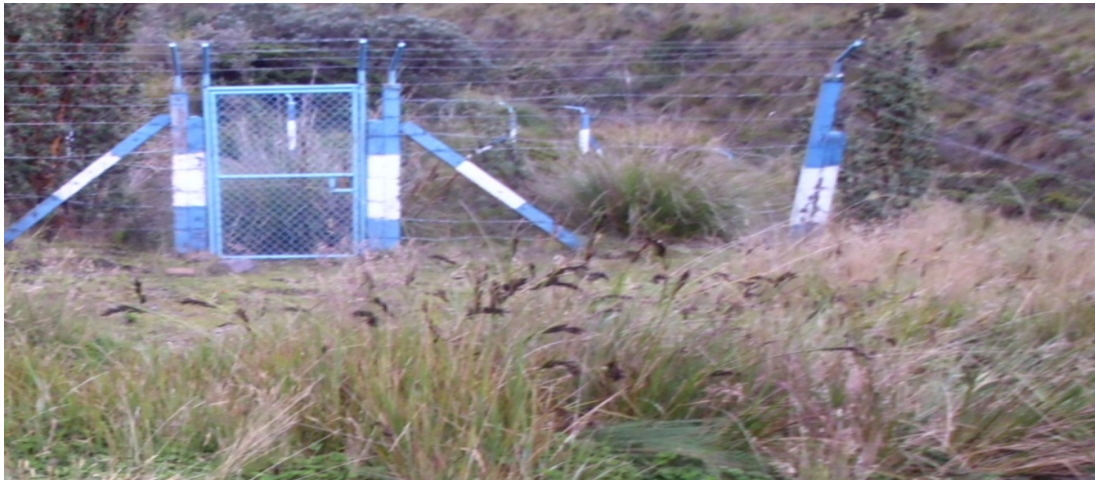
Se realizó una descripción y caracterización detalla, en una ficha de todos los componentes del sistema de captación el cual cuenta exteriormente con un cerramiento de alambre con una puerta de malla la cual se encuentra en desuso, además se pudo observar que un tramo alambre se encuentra mal colocado lo cual permite un libre acceso a esta área, como se muestra en la figura 4.4.

Figura 4.4 Verificación de cerramiento en la captación

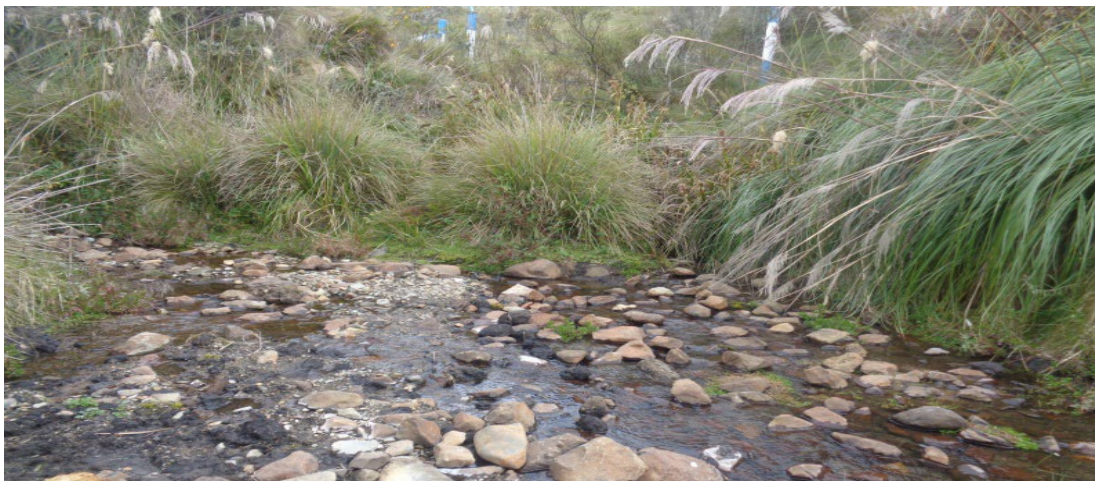
Se pudo observar que no existe un tanque desarenador adecuado, se encuentra colocadas piedras a modo de filtro, figura 4.5. Sin embargo no existen cronogramas de limpieza y mantenimiento. La estructura de la construcción es de hormigón armado con una canaleta de recolección con filtro de varilla.

Figura 4.5 Verificación del estado de la captación

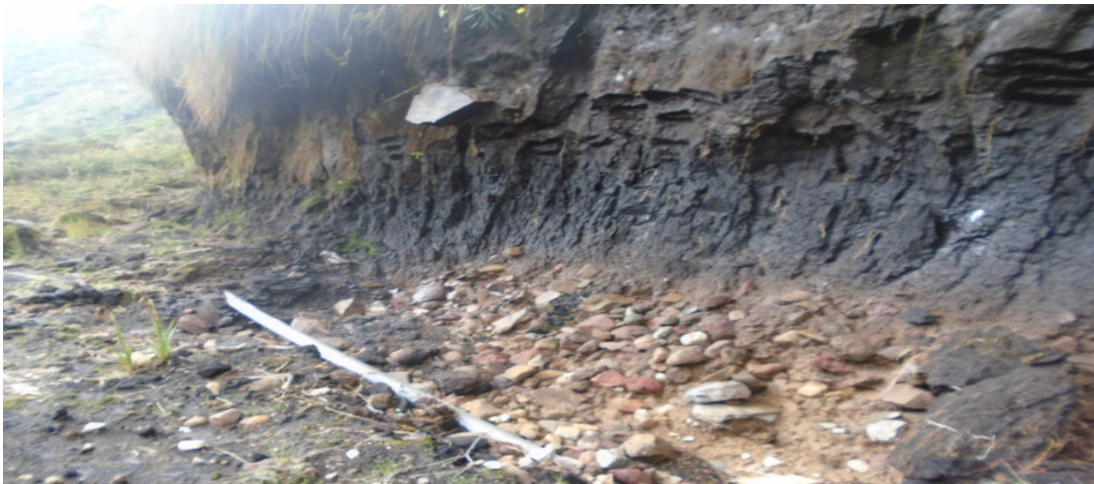
- a) **Conducción:** En cuanto a la línea de conducción no se detectaron fallas o fugas importantes, sin embargo es necesario cambiar los tubos en los tramos en los cuales existe aún tubería de acero galvanizado, ya que se encuentra desgastado, parte de la línea de conducción que se encuentra descubierta se puede observar en la figura 4.6.

Figura 4.6 Tubería de conducción descubierta

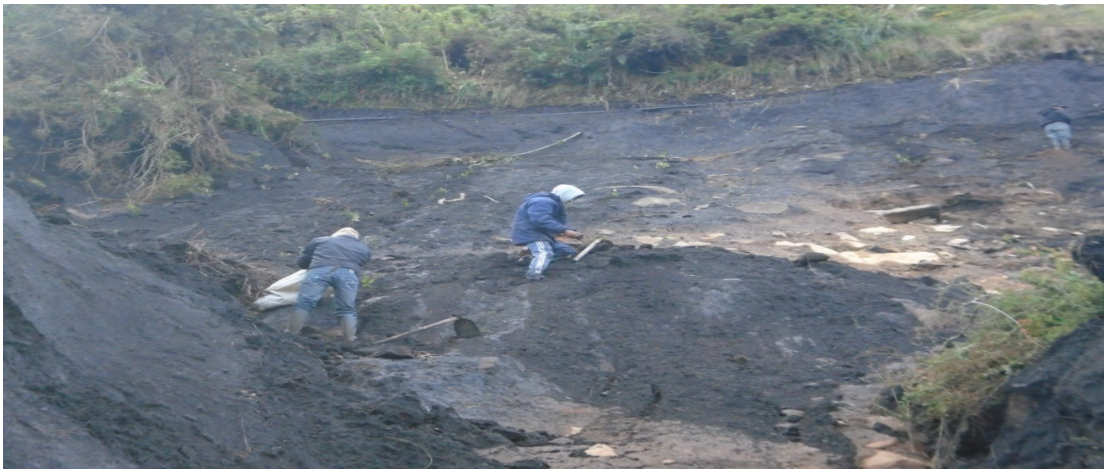
El estudio determina que el tramo (L3) comprendido entre el tanque repartidor de caudales 1 (REP-1), y el tanque repartidos de caudales 4 (REP-4), conformado por 957 m de tubería PVC-P de 63 mm debe ser reemplazado, pues constituye un ramal antiguo (30 años) en el cual sus tanques rompe presión están sin operar por falta de accesorios y no tienen posibilidad de rehabilitación. En la zona se evidencia vulnerabilidad de deslizamientos los cuales producen daños en la línea de conducción como se muestra en la figura 4.8.

Figura 4.8 Deslizamiento en línea de conducción

La red vital de agua además de la vulnerabilidad físico-funcional puede ser propensa a otros factores como la sismicidad y los deslizamientos que podrían ocasionar daños en la estructura. La red de agua de Pijal tiene sus sistemas de captación, tratamiento y distribución en la parte alta del Mojanda, donde, luego de revisión de información secundaria se determinó que presenta susceptibilidad sísmica y mediante observación directa en campo se observó zonas de deslizamientos que han causado daños en las tuberías.

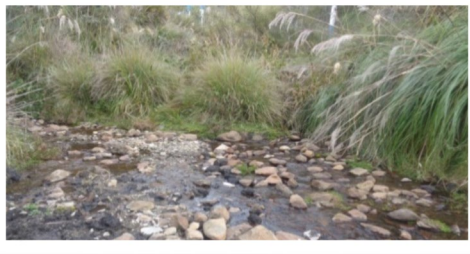
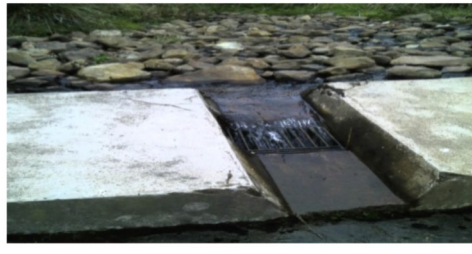
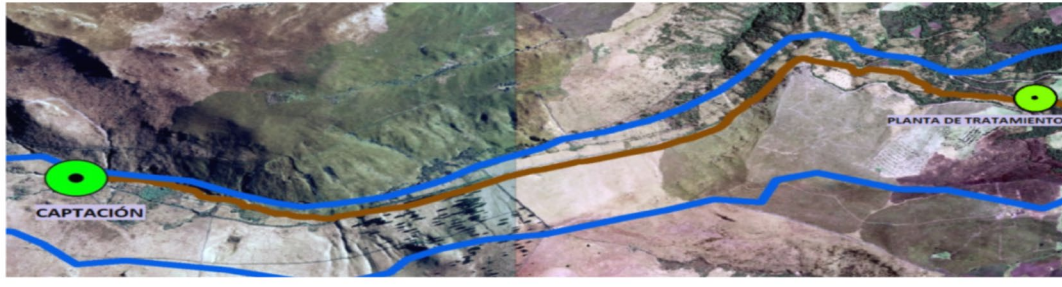
Tabla 4.2 Sistema de captación de agua

VULNERABILIDAD FÍSICA				
FACTOR DE VULNERABILIDAD	VARIABLE DE VULNERABILIDAD INTRÍNSECA	DESCRIPCIÓN	INDICADOR	VALOR
	Estado Actual	El sistema se encuentra en buen estado y cumple con las exigencias técnicas.	Bueno	0
	Antigüedad	El sistema es antiguo, cuya construcción original sobrepasó los 25 años por lo cual fue reemplazado en el año 2003 a partir de lo cual no se han realizado cambios en la estructura	0 a 25 años	0
	Mantenimiento	No existe un plan específico de mantenimiento, éste se lo realiza si es necesario, especialmente si existen crecidas y hay arrastre de sedimentos	Esporádico	5
	Material de construcción	La estructura esta constringido en hormigón armado provista de rejilla de fondo, el tamaño es suficiente para el caudal actual de 5 l/s	Hormigón armado	1
	Estándares de diseño	El sistema cumple medianamente con el Código de Práctica Ecuatoriano (C.P.E). Diseño de instalaciones sanitarias; Código de práctica para el diseño de sistemas de abastecimiento de agua potable, disposición de excretas y residuos líquidos en el área rural	Entre IEOS y Norma local INEN 5	1

TOTAL				7

El sistema de captación presenta un valor de calificación de 7 lo cual representa vulnerabilidad baja, sin embargo se debe tomar en cuenta que el mantenimiento esporádico es el principal problema que este sistema presenta, ocasionando mal funcionamiento. De igual manera el sistema de tratamiento presenta un valor de vulnerabilidad baja con una calificación de 6, pese a su estructura de construcción en buen estado se observó que existen modificaciones que realizar para mejorar el funcionamiento, además es imperativo la mejora en el mantenimiento, el cual ser esporádico ocasiona fallas en el funcionamiento y por ende el agua a ser distribuída no cumple con los estándares de calidad.

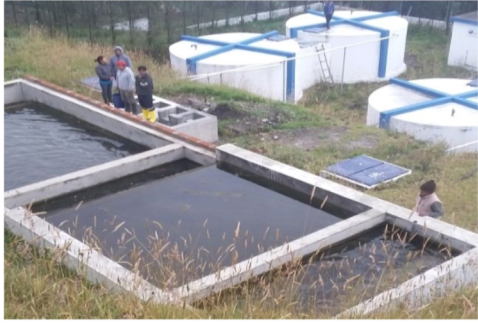
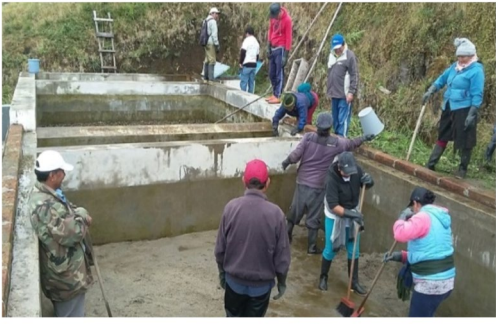
Tabla 4.3 Sistema de tratamiento de agua

VULNERABILIDAD FÍSICA				
FACTOR DE VULNERABILIDAD	VARIABLE DE VULNERABILIDAD INTRÍNSECA	DESCRIPCIÓN	INDICADOR	VALOR
	Estado Actual	El sistema se encuentra en buen estado, sin embargo no cumple con las exigencias técnicas.	Bueno	0
	Antigüedad	El sistema original fue construido en el año 2008 y se construyeron piscinas nuevas de filtración en el año 2012.	0 a 25 años	0
	Mantenimiento	No existe un plan específico de mantenimiento y limpieza.	Esporádico	5
	Material de construcción	La estructura de construcción es de hormigón armado en su totalidad	Hormigón armado	0
	Estándares de diseño	El sistema cumple medianamente con el Código de Práctica Ecuatoriano (C.P.E). Diseño de instalaciones sanitarias; Código de práctica para el diseño de sistemas de abastecimiento de agua potable, disposición de excretas y residuos líquidos en el área rural	Entre IEOS y Norma local INEN 5	1

TOTAL				6

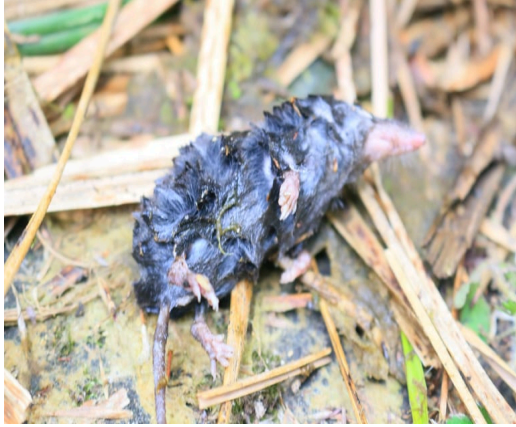
Fauna muerta en el área de captación

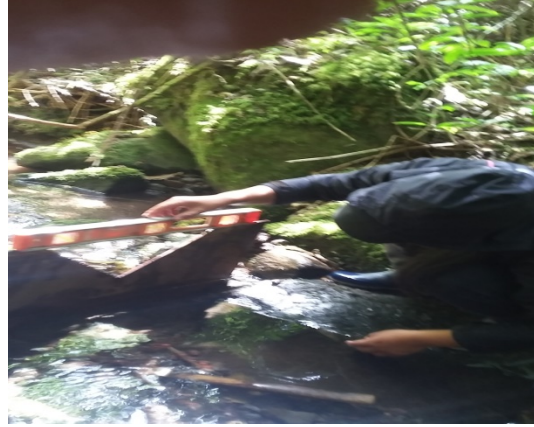
Medida de caudal

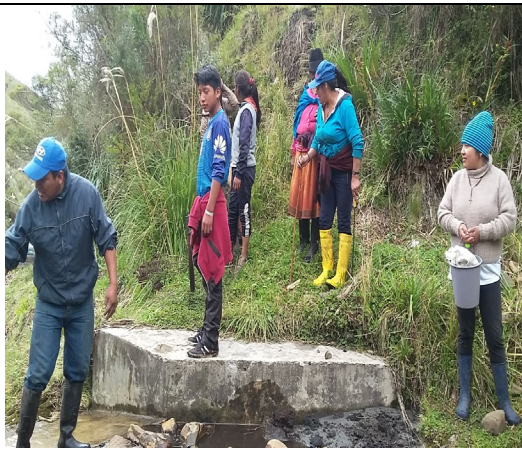
Limpieza área de captación

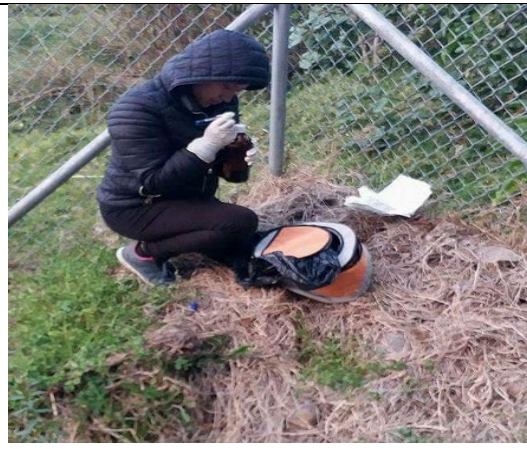
Toma de muestras de agua

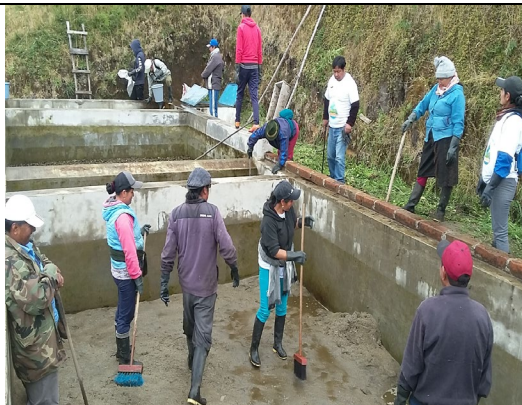
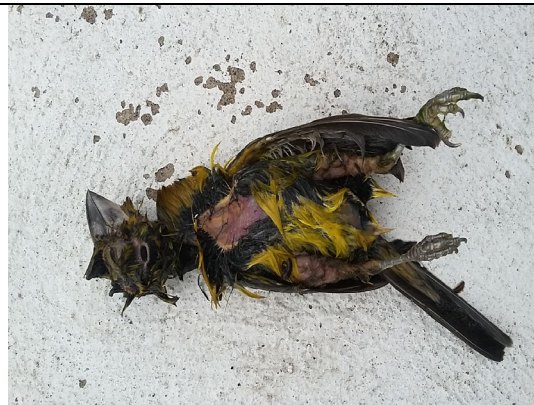
Limpieza planta de tratamiento

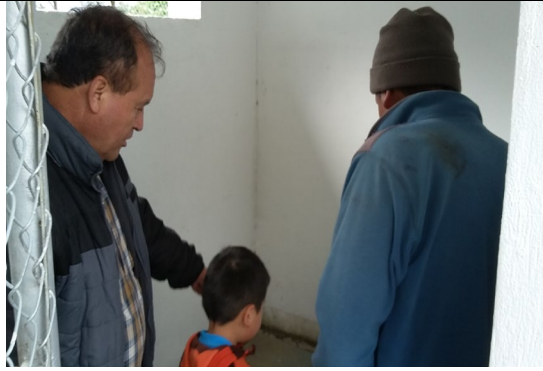
Inspección de instalaciones

Fauna muerta en piscinas de filtración
