# **UNIVERSIDAD TÉCNICA DEL NORTE**

**“INVENTARIO SOCIOAMBIENTAL PARTICIPATIVO DE LOS  
RECURSOS HÍDRICOS EXISTENTES EN LA PARROQUIA RURAL SAN  
PABLO DEL LAGO, CANTÓN OTAVALO”**

Trabajo de titulación como requisito previo a la obtención del título de Ingeniero en  
Recursos Naturales Renovables

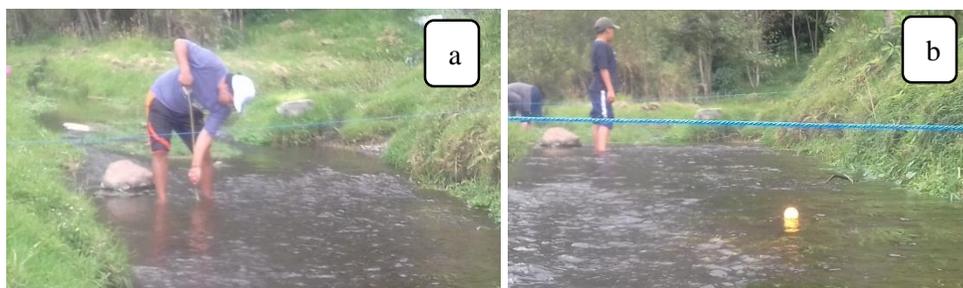
**Figura 2.** Medición de caudales por método de flotadores  
 a) Medición del área transversal; b) Medición de la velocidad

Se seleccionó un tramo del río de 10 metros, lo más recto posible y cuyo lecho no presente obstáculos como rocas grandes o troncos con el objetivo de que sus aguas fluyan normalmente y la medición de caudales no presente ningún contratiempo, luego se dejó correr por ella una pelota de pin pon para determinar el tiempo que le toma a la pelota recorrer los 10 metros del río, de esta manera se estableció la velocidad de las aguas del río, que es igual a:  $v = d/t$ , donde  $d$  = distancia y  $t$  = tiempo, para reducir el error de este dato y conseguir el valor más aceptable de su velocidad se realizaron 10 repeticiones.

Para calcular el área transversal del cauce se midió el ancho del cauce del río y la profundidad promedio del mismo, empleándose la siguiente fórmula:  $A = a * p$ , donde  $A$  = área,  $a$  = ancho del cauce y  $p$  = profundidad promedio, estos datos fueron registrados en la ficha de medición de caudales elaboradas para este caso (ver, Anexo 2, Ficha 2).

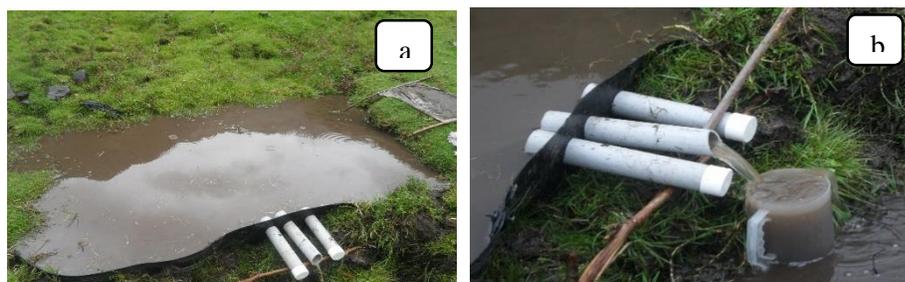
**Figura 3.** Medición de caudales, método volumétrico  
 a) Represamiento de la fuente; b) Medición del caudal

Para este caso se empleó el método volumétrico propuesto por Basán, 2008, que consistió en medir el tiempo que le tomaba a la fuente llenar una cantidad establecida de agua, para mejorar la medición de caudales de estas fuentes, se construyeron estructuras a manera de diques (figura 3) que permitieron el represamiento del agua; cuando el espejo de agua llegaba hasta la altura de los tubos (figura 3), esta fluía a un recipiente de 20 litros, el tiempo que tomaba en llenar de agua los 20 litros marcados en el recipiente se registraba en la ficha de medición de caudales (ver, Anexo 2, ficha 2), se realizaron 10 mediciones para disminuir el error de la medición.

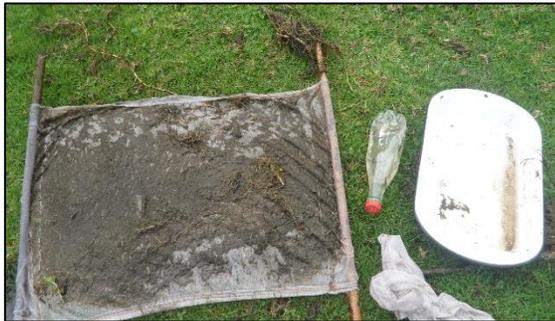
**Figura 4.** Materiales para colecta de macroinvertebrados

Como lo señala la bibliografía, para el desarrollo de esta actividad fue necesario contar con los instrumentos e insumos necesarios para la recolección de los macroinvertebrados, por lo que se partió con la adquisición y construcción de los mismos, para elaborar la red de patada fue necesario un metro cuadrado de tela malla con tamaño de ojo de la malla de un milímetro, dos estacas de 1,5 metros de largo a los que va sujeta la malla (figura 4); para la red surber se necesitaron un par de marcos de metal los mismos que fueron soldados con la intención de formar una L, a la misma se colocó una tela malla con un diámetro de un milímetro de ojo de malla con la finalidad de formar una trampa para capturar los macroinvertebrados.

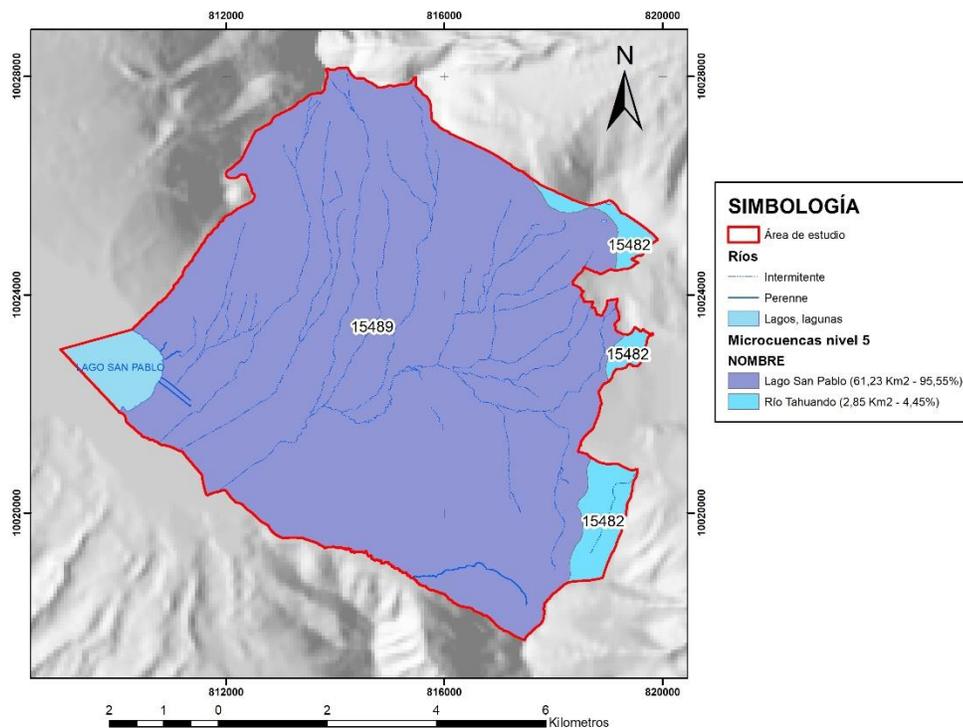
**Figura 8.** Microcuencas nivel 5 dentro de la parroquia San Pablo del Lago

Para la delimitación de microcuencas localizadas dentro del área de estudio, se utilizó la capa de unidades hidrográficas del Ecuador nivel 5, escala 1:50 000, disponible en el portal web del Sistema Nacional de Información (SNI, 2014), la parroquia San Pablo del Lago se ubica en: Nivel 1 - Vertiente del Pacífico, 1; Nivel 2 – Unidad Hidrográfica 15; Nivel 3 - Cuenca del río Mira, 154; Nivel 4 - Cuenca del Río Ambi, 1548 y Nivel 5, dentro de las microcuencas del Lago San Pablo, 15489 y del Río Tahuando, 15482.

En la figura 8 se muestran las microcuencas nivel 5 que se encuentran dentro de la parroquia San Pablo del Lago.

De la figura anterior, se puede mencionar que la microcuenca del Lago San Pablo es la que más territorio abarca dentro de la parroquia con 61.23 km<sup>2</sup>, seguido de la microcuenca del Río Tahuando con 2,85 km<sup>2</sup>. Con esta información y empleando el

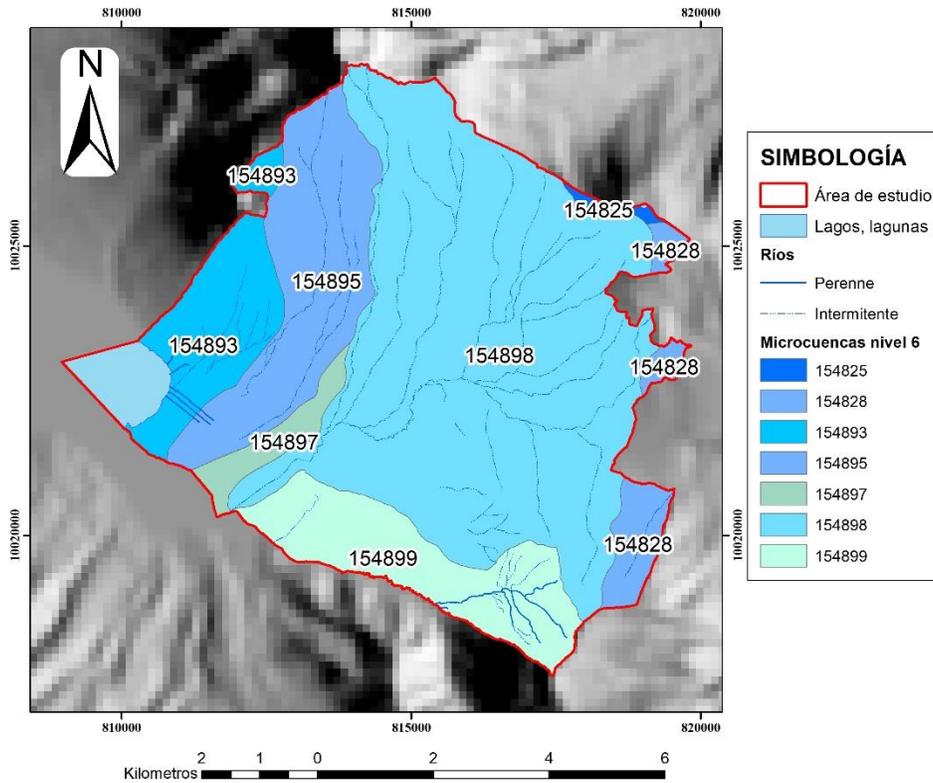
**Figura 9.** Microcuencas nivel 6 dentro de la parroquia San Pablo del Lago

De las microcuencas nivel 6 de la Microcuenca del Lago San Pablo, las que se encuentran dentro de la parroquia son: Unidad Hidrográfica 154893; Quebrada Araque, código 154895; Quebrada La Cruz, código 154897; Quebrada Cusín, código 154898 y Río Itambi, código 154899. Como se muestra en la figura 9.

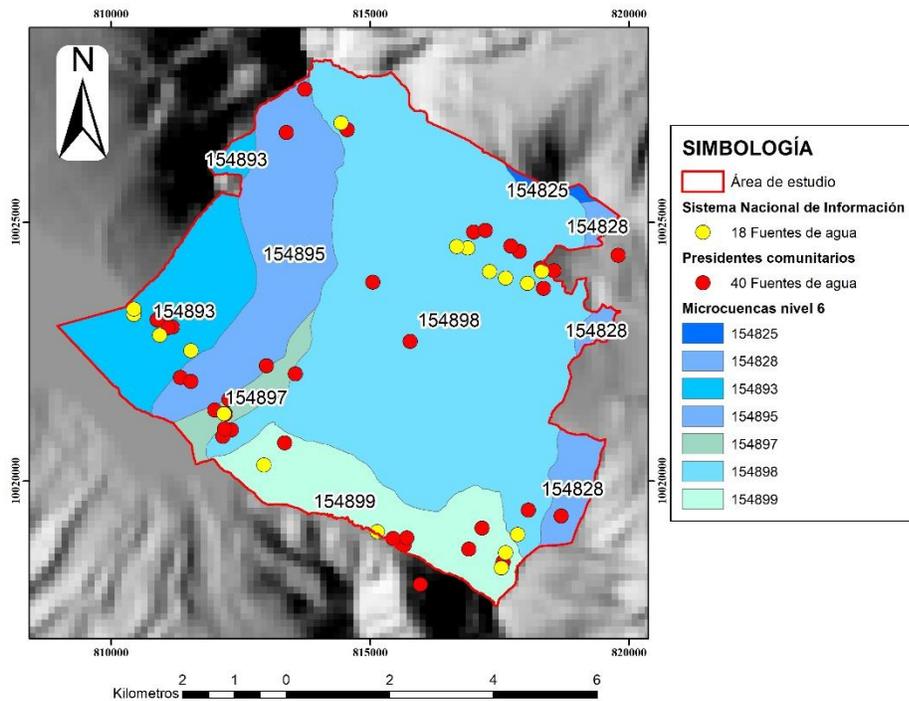
**Figura 10.** Ubicación de las fuentes de agua de San Pablo del Lago

en la imagen satelital tipo Ortofoto (SIGTIERRAS, 2014) que se les mostró señalaban las fuentes de agua que ellos creían existían en sus territorios comunitarios; además se descargó de la portal web del Sistema Nacional de Información (SNI) la capa de fuentes de agua del cantón Otavalo en formato shp, misma que se procesó en el software ArcGis 10.5, en la figura 10, se señala la ubicación de las fuentes de agua de la parroquia San Pablo del Lago.

Al analizar la información adquirida y la figura 10, el número de fuentes de agua según los presidentes de los cabildos comunitarios es de 40, de las cuales, según el Sistema Nacional de Información, el número de concesiones registradas en SENAGUA son 18 fuentes. El contar con esta información permitió tener una idea de las fuentes de agua existentes en la parroquia San Pablo del Lago, las que se corroboraron o descartaron una a una al momento de realizar las salidas de campo, en donde se comprobó su existencia o ausencia, ya en campo se consiguió identificar 31 fuentes, las mismas que se muestran y detallan en la tabla 8 y el Anexo 1 mapa 4.

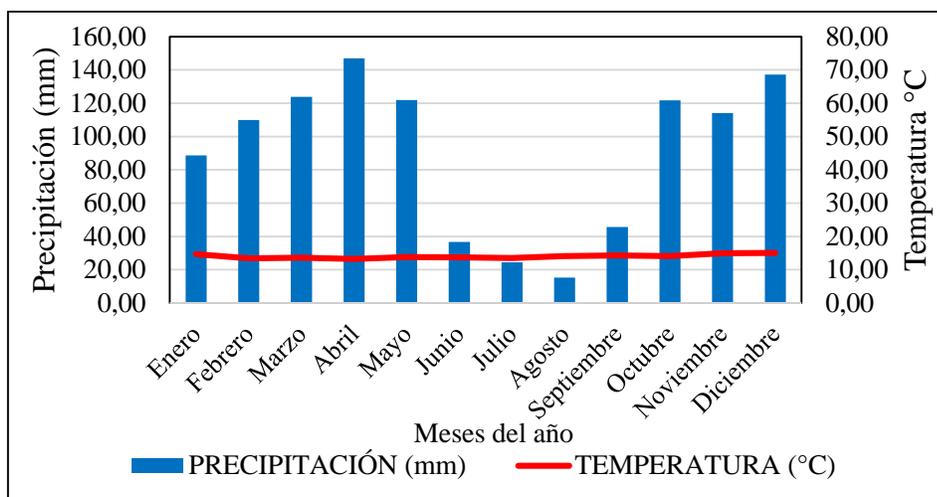
**Figura 11.** Diagrama Ombrotérmico de la estación El Topo (M0321)

Para ejecutar un análisis más íntegro de la información de la tabla 10 se creó un diagrama ombrotérmico de los datos climatológicos de temperatura y precipitación de la estación meteorológica El Topo, en la figura 11, se observa que la precipitación se encuentra distribuida en dos épocas lluviosas claramente marcadas (enero a mayo y octubre a diciembre), los meses secos se distinguen entre junio y septiembre. El mes más lluvioso es abril con 147,04 mm de precipitación y el más seco es agosto con 15,39 mm. Este diagrama permitió determinar los meses en que se ejecutaron la medición de los caudales de las fuentes de agua existentes en la parroquia San Pablo del Lago, que fueron los meses de agosto y septiembre, es importante mencionar que se realizó este muestreo en estos meses debido a que en esta época se puede conocer la cantidad real de agua de las fuentes.

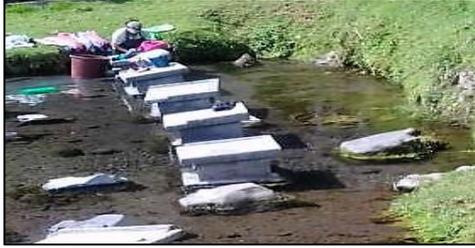
**Figura 12.** Lavado de ropa, vertientes B4, B5 y B8

Agua usada para la lavandería de ropa y enseres domésticos, según se comenta quienes realizan ésta práctica lo hacen por los siguientes motivos: costumbre, no cuentan con una lavandería en sus viviendas, reducción del pago de este servicio en los hogares.

B8	Presencia de ganado (16), uso del agua en lavandería (12), desechos orgánicos e inorgánicos (12), cultivos cerca de la fuente (6)	Control y recuperación de áreas degradadas	<p>Protección de la fuente</p> <p>Para evitar el ingreso del ganado a la fuente, se propone cercarla, además se sugiere reubicar a las personas que lavan la ropa en la fuente, ya que esta actividad genera un grave impacto en la calidad del agua, la misma que desemboca en el lago San Pablo.</p>	<p>Comuneros de Araque, Técnico ambiental</p>
			<p>Incentivar el turismo ecológico</p> <p>En sí lo más atractivo de este sector es la fuente de agua, por lo que se la podría utilizar para incrementar la presencia de turistas, además se podrían vender servicios como alimentación, hospedaje lo que aumentaría sus ingresos económicos.</p>	<p>Habitantes del sector</p>
			<p>Mantenimiento y limpieza de la fuente</p> <p>Recolección de los desechos inorgánicos presentes en la fuente y sus cauces, para mejorar su aspecto visual y reducir los riesgos que puedan provocar la descomposición de los mismos en la calidad del agua. Procurar ser constantes en esta actividad.</p>	<p>Dueños de los predios del sector y ciudadanía en general</p>

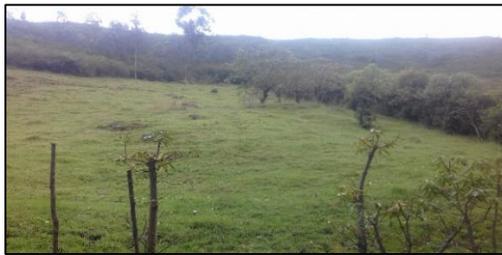
**Figura 13.** Avance de la frontera agrícola, vertientes E6, F3, F4

Avance de la frontera agrícola, eliminando los remanentes de vegetación natural para reemplazarlos por cultivos agrícolas o forestales, o usarlos como zonas de pastoreo de ganado.

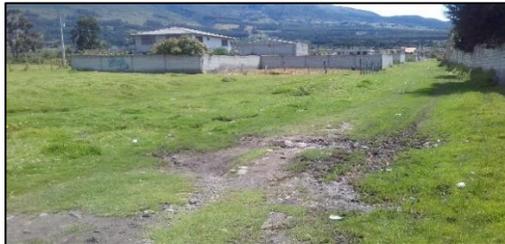
**Figura 14.** Descarga de aguas negras y grises en las vertientes C3, D1, E5

Debido a la falta de mantenimiento del sistema de alcantarillado existente en parte de la parroquia, existen sitios puntuales donde existe fugas de aguas servidas las que se descargan en las fuentes de agua.

E5	Descarga de aguas servidas (10), presencia de maleza (8), calidad de agua muy mala	Control y recuperación de área degradadas	Protección de la fuente	Esta fuente es la que peor calidad de agua presentó cuando se realizó el muestreo de macroinvertebrados, por lo que la medida que se sugeriría se la realice obligatoriamente y lo más pronto posible es cercarla para aislarla del exterior y de todos los agentes que la contaminan.	Propietario del terreno donde la fuente se encuentra, GAD parroquial
			Reforestación con plantas nativas	Para aumentar la capacidad de retención y captación de agua de esta vertiente se plantea la reforestación de las zonas aledañas de la misma mediante las siguientes actividades: <ul style="list-style-type: none"> <li>- Definición del área de la zona a reforestar.</li> <li>- Selección de plantas nativas para la reforestación.</li> <li>- Con los propietarios del lugar donde se encuentra la fuente reforestarla.</li> <li>- Monitorear la plantación forestal</li> </ul>	Propietaria del sitio a reforestar, técnico forestal

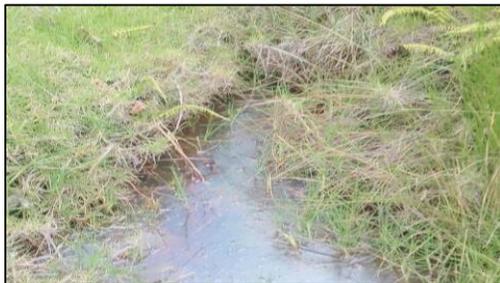
**Figura 15.** Presencia de maleza, vertientes B7, B9, D1, D3, E1, E5, E9, F3, F5

Crecimiento de maleza en las fuentes agua, provocando que esta se represe, no circule normalmente y por consiguiente se estanque; cambiando las características del suelo, tornándolo fangoso y de un olor desagradable.

D3	Presencia de ganado (16), desechos orgánicos (12), calidad de agua mala, presencia de maleza (8)	Control y recuperación de áreas degradadas	Protección de la fuente	Para evitar el ingreso del ganado a la fuente, y de personas que arrojan sus desperdicios en ella, se plantea cercarla, las actividades a realizar son: <ul style="list-style-type: none"> <li>- Determinar la zona donde se colocará la estructura.</li> <li>- Conseguir los materiales necesarios.</li> <li>- Mediante mingas cercar la fuente para protegerla.</li> </ul>	GAD parroquial, Técnico ambiental
			Mantenimiento y limpieza de la fuente	Para mejorar el aspecto visual de la fuente y sus alrededores, evitar la emanación de olores desagradables por la acumulación de sedimentos y mejorar la circulación del agua, se propone: <ul style="list-style-type: none"> <li>- Eliminación de la vegetación acuática presente en la fuente mediante su extracción, se recomienda realizarlo cada seis meses.</li> <li>- Recolección de los desechos inorgánicos.</li> </ul>	Propietario del terreno donde se encuentra la fuente, GAD parroquial

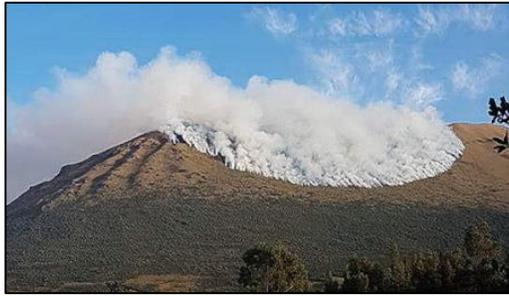
**Figura 16.** Incendios afectando a las vertientes A1, C1, E4, E8

Los motivos para provocar incendios son: avance de la frontera agrícola con fines agrícolas, ganaderos y forestales; piromanía; creencias que quemando se llama a la lluvia.

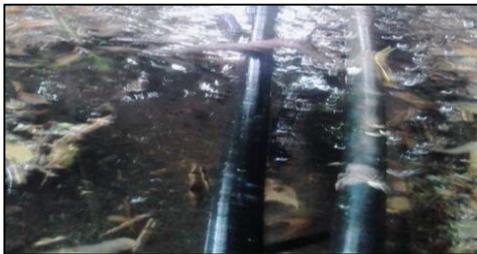
**Figura 18.** Presencia de tubería en las vertientes C2, C3, D1, D2, F4

Instalación clandestina de tuberías en las fuentes agua, para captarla en riego, lo que en algunos casos reduce su caudal considerablemente.

C2	Presencia de ganado (16), monocultivo cerca de la fuente (6), instalación clandestina de tubería para riego (6)	Control y recuperación de áreas degradadas e incentivación de para la creación de una Junta de agua para Riego	Mantenimiento y limpieza de la fuente	A consecuencia de los efectos que produce la presencia de vegetación acuática excesiva en la fuente como estancamiento del agua y acumulación de sedimentos, se propone realizar la eliminación de esta vegetación mediante limpiezas continuas de la fuente y sus cauces, lo que facilitará la normal circulación del agua, mejorará su aspecto visual y evitará la emanación de olores desagradables por la acumulación de sedimentos. Realizar esta actividad cada tres meses.	Propietarios de los terrenos asentados junto a la fuente y su cauce, Presidente del cabildo de Araque
			Uso de buenas prácticas agrícolas	Como se menciona en artículo 61 del Código Orgánico del Ambiente, se recomienda implementar zonas de servidumbre ecológica obligatorias con fines de protección hídrica a lo largo de las riberas de las fuente hídricas y sus cauces, esta fuente lamentablemente no posee dicha zona de servidumbre, ya que existen cultivos de frutillas a 1 metro de distancia, y como se conoce los cultivos de frutillas demandan de muchos insumos químicos para su crecimiento, por lo que se recomienda ampliar esta zona y capacitar a los agricultores en agroecología.	Agricultores que poseen sus cultivos cerca de la fuente y su cauce, MAG, GAD parroquial

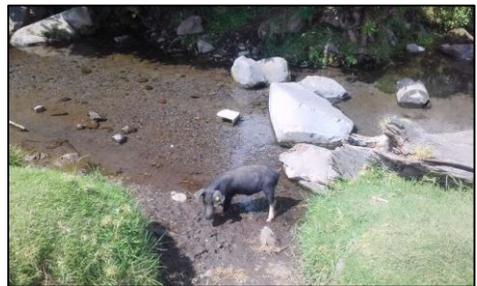
**Figura 19.** Presencia de ganado en las fuentes de agua y en sus alrededores en las vertientes B1, B2, B7, B8, B9, C2, D1, D3, E1, E9, F3, F4

Presencia de ganado, lo que ha modificado las características del lecho del río, las características del suelo y la calidad del agua.

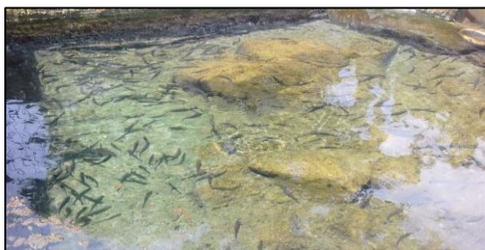
**Figura 20.** Cría de peces en la vertiente B6

Presencia de criaderos de peces en las fuentes de agua lo que reduce su calidad.
