FACULTAD DE INGENIERÍA EN CIENCIAS APLICADAS CARRERA DE INGENIERÍA AUTOMOTRIZ

TRABAJO DE GRADO PREVIO A LA OBTENCIÓN DEL TÍTULO DE INGENIERO AUTOMOTRIZ

**Tema: Diagnóstico Estequiométrico con Osciloscopio / Análisis del
sistema de encendido del motor 2ZR-FXE**

Ibarra, 2023

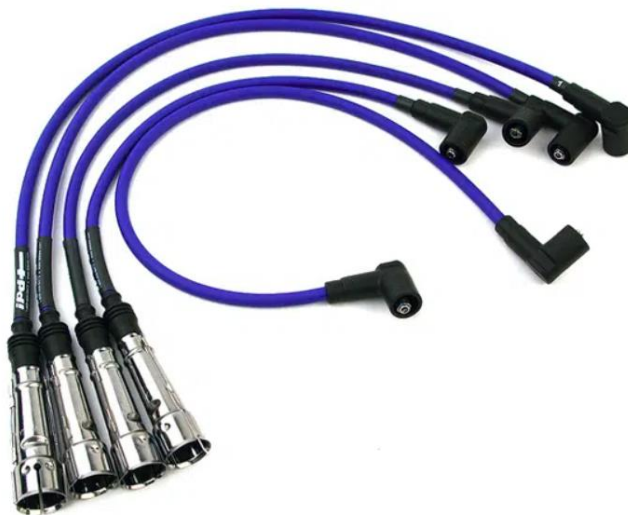
Figura 2.2 Cables de bujías
(Elaboración propia)

El cable de bujía es uno de los elementos del sistema de encendido de un vehículo de gasolina. Su función es conectar el distribuidor a la bobina de encendido y la bujía para permitir el paso de la corriente y crear chispas que provoquen la combustión en el cilindro para arrancar el motor(López, 2022).

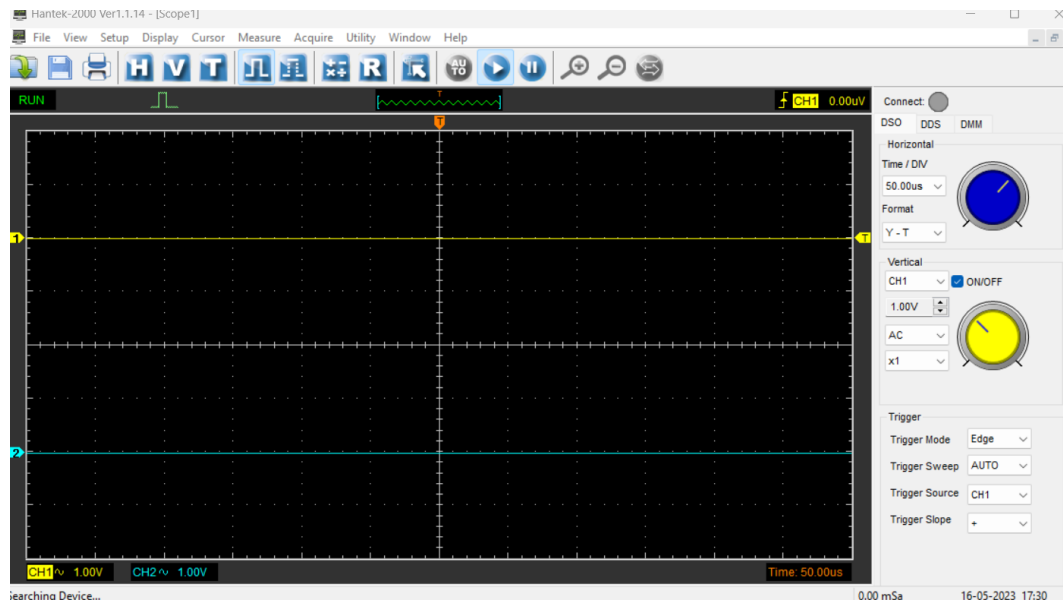
Figura 2.4 Pantalla de inicio del software
(Elaboración propia)

Para que el controlador se instale se debe abrir el programa y posteriormente conectar el osciloscopio encendido mediante su cable USB, después de esto el programa puede funcionar con normalidad.

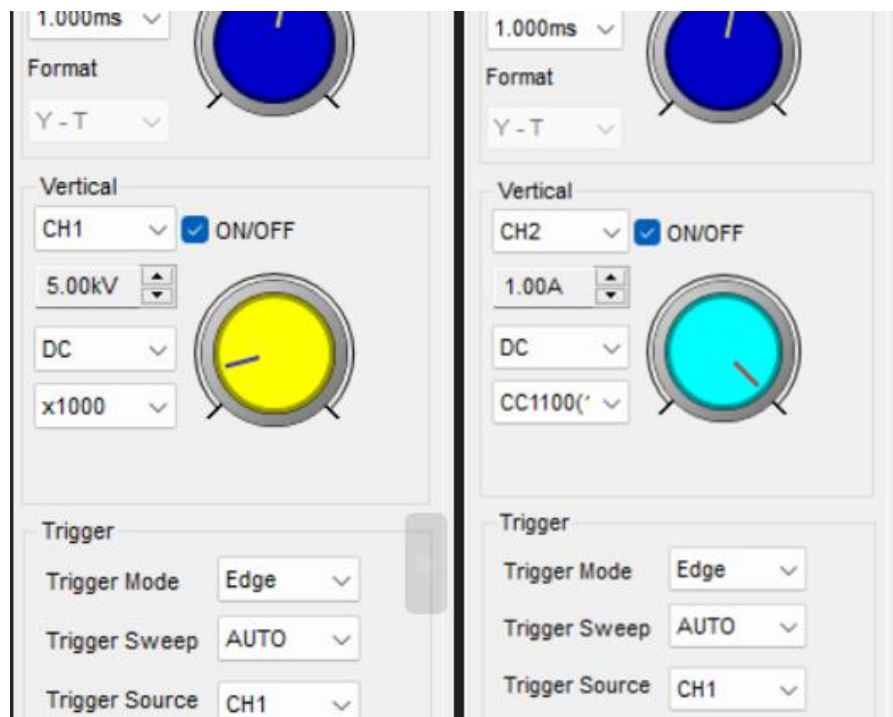
Figura 2.5 Configuración del software hantek 2x2
(Elaboración propia)

Para poder recoger adecuadamente los datos se configuró los parámetros en el computador puesto que si no se configura correctamente la escala se puede dañar el osciloscopio, la escala que se seleccionó fue x1000 y el tiempo de 1 milisegundos, además de que cada sección debe estar en 5kv para que la gráfica se muestre de manera correcta, luego se procedió con la configuración del segundo canal para poder medir el consumo de corriente en amperios para lo cual se escogió la opción de CC1100 y la el valor de cada división se fío en 1 amperio, posteriormente se procedió a escoger los canales que se muestran en la pantalla mediante la opción, en este caso se seleccionó ambos canales para que se muestren al mismo tiempo , por último se configuro la herramienta para que esta recoja señales de corriente directa DC en ambos canales mediante la opción.

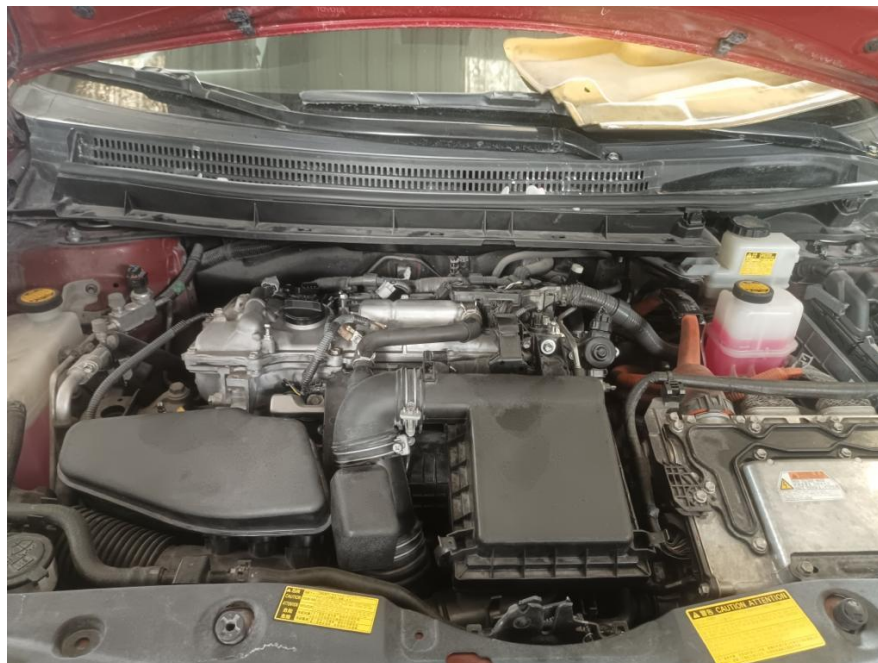
Figura 2.6 Ubicación de las bobinas y estructura que dificulta el acceso a las mismas
(Elaboración propia)

componente liberando los distintos seguros que este posee para evitar dañar la estructura que esta hecha de policarbonato.

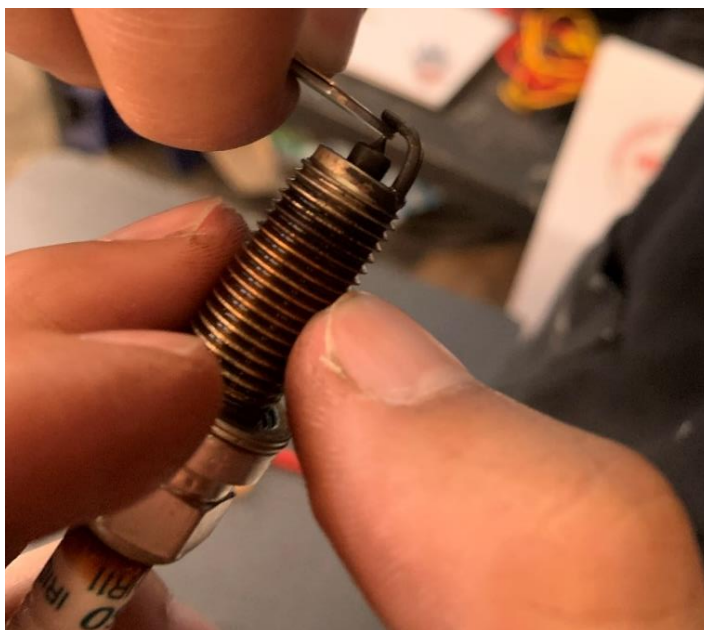
Figura 2.8 Medición de la calibración de las bujías
(Elaboración propia)

En este caso la bujía no se encontraba en buen estado debido a que en ella se pudieron apreciar residuos de combustible, sin embargo, la calibración de esta se encontraba en 0.04 in o 1 milímetro, en base a lo que expresa el fabricante este valor es el apropiado para el correcto funcionamiento y desempeño del motor(Toyota Motors, 2010).

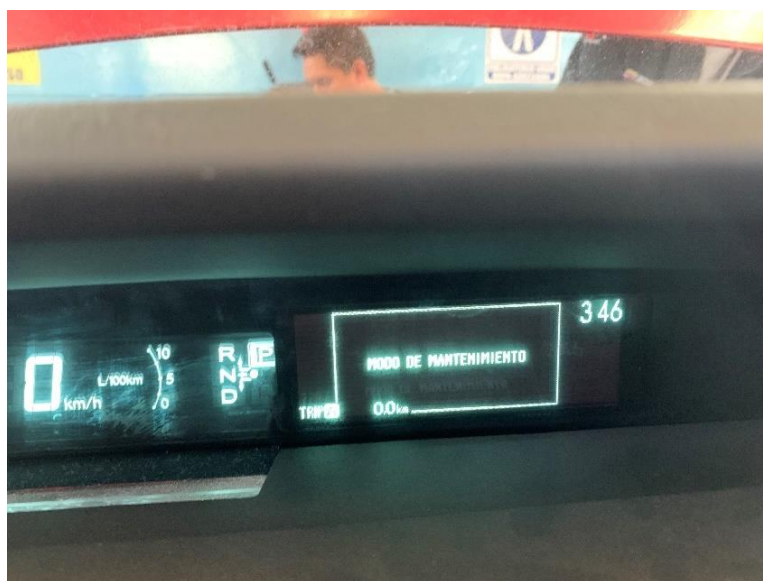
Figura 2.9 Panel del vehículo mostrando el mensaje "MODO DE MANTENIMIENTO"
(Elaboración propia)

- 1) Con el vehículo en “parking” se deben pulsar dos veces el botón start.
- 2) Pisar 2 veces el acelerador.
- 3) Pisar el freno y colocar la palanca en neutro.
- 4) Pisar 2 veces el acelerador.
- 5) Pisar el freno y colocar la palanca en “Parking”.

- 6) Pisar 2 veces el acelerador, se mostrará en el panel de instrumentos el mensaje “MODO MANTENIMIENTO”.
- 7) Pisar el freno y pulsar el botón Start, luego el motor se encenderá.

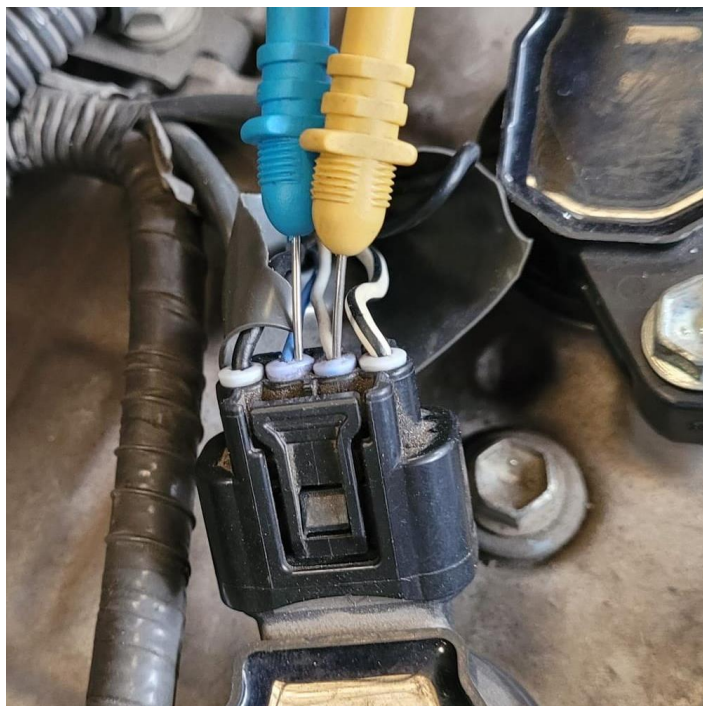
Figura 2.14 Conexión del osciloscopio al socket de la bobina
(Elaboración propia)

Para recolectar las señales IGF y las señales IGT fue necesario conectar el osciloscopio a los pines 2 y 3 del socket como se muestra en la figura 2.10 con ayuda de agujas, en este caso se recolectaron los datos de las bobinas 1 y 4.

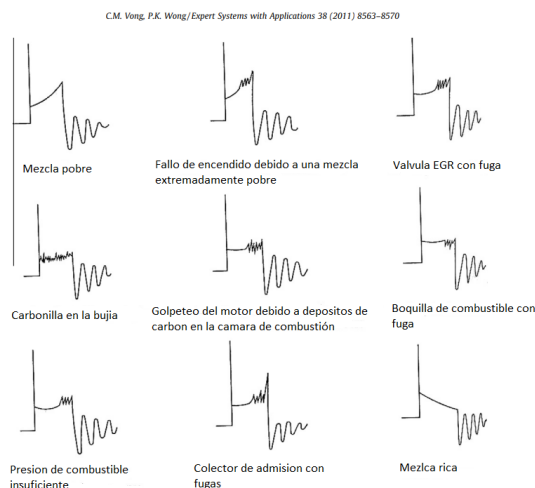
Figura 3.1 Ejemplos de patrones de encendido y sus correspondientes fallas del motor (Vong & Wong, 2011, p. 2)

El análisis del patrón de encendido se emplea como un método de diagnóstico para problemas en los motores de gasolina de los automóviles. El mecánico, basándose en su experiencia y en manuales de referencia, intenta determinar las piezas defectuosas al examinar la forma de onda del patrón de encendido (Vong & Wong, 2011).

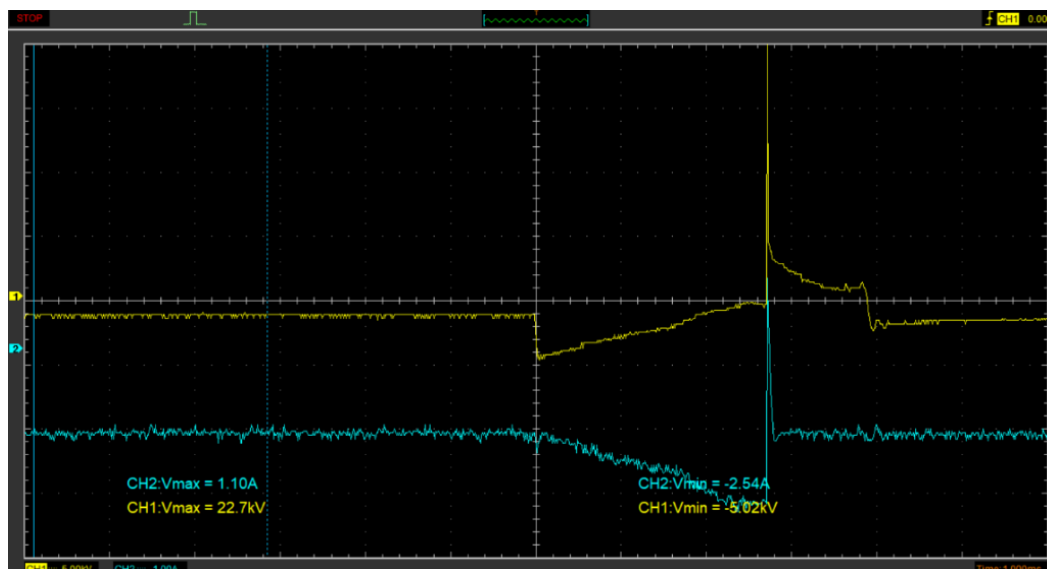
Figura 3.11 Resultados obtenidos de la bobina 2 con las bujías alternativas abiertas

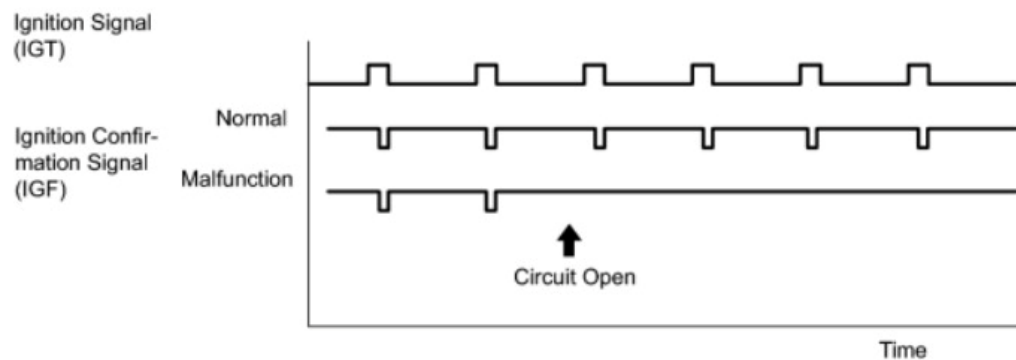
Figura 3.14 Patrón de funcionamiento normal de las señales IGT, IGF

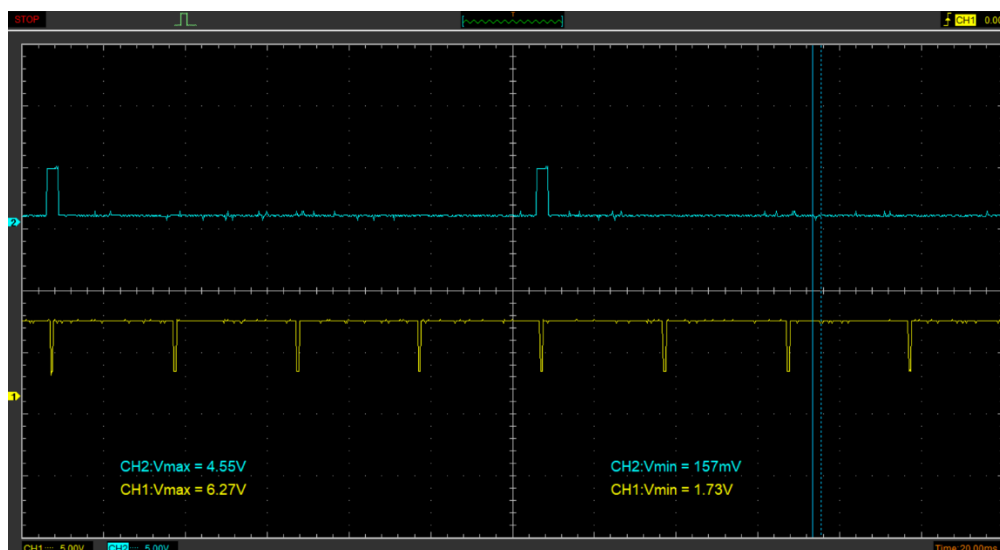
**Figura 3.18** Señales IGT, IGF obtenidas de la bobina 4 con bujías alternativas

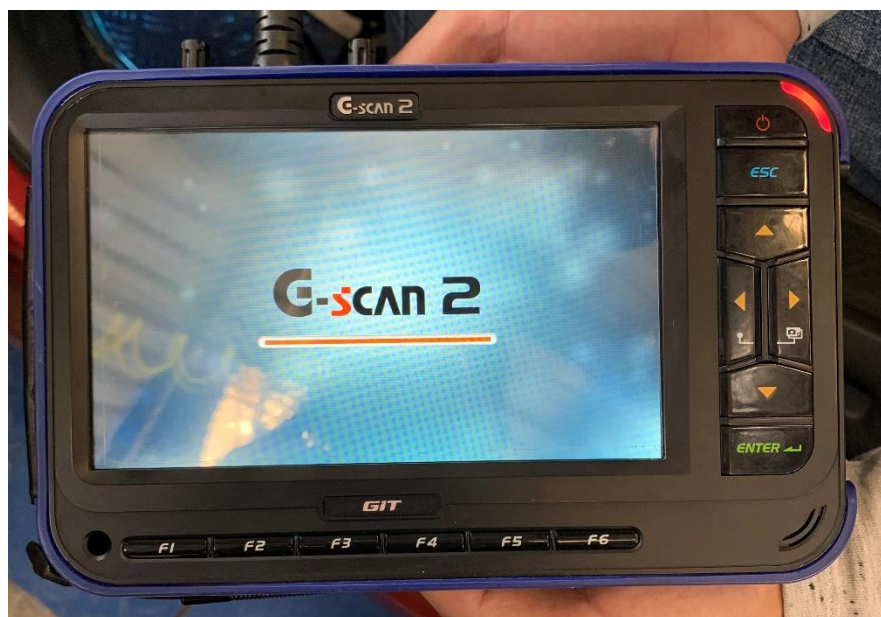
AI 3: Escáner G-Scan 2

Un escáner automotriz es una herramienta, que se utiliza para diagnosticar las fallas registradas en el área electrónica de un automóvil específico, particularmente en su sistema informático. Esta herramienta accede a la información almacenada en la computadora leyendo los códigos registrados y reportándolos. (Quezada Cordero et al., 2019)
