UNIVERSIDAD TÉCNICA DEL NORTE

MAESTRÍA EN GESTIÓN INTEGRAL DE CUENCAS HIDROGRÁFICAS

**ESTRATEGIAS DE RESTAURACIÓN AMBIENTAL PARA LA
QUEBRADA YANAYACU CANTÓN ANTONIO ANTE
PROVINCIA DE IMBABURA**

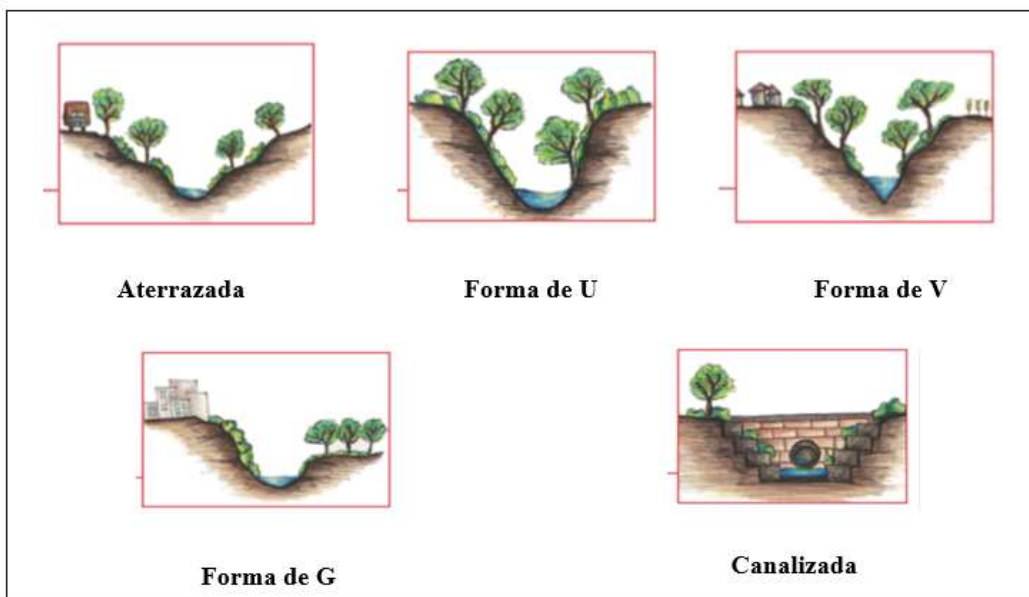
Figura 3. Forma de las quebradas
Fuente: Celi (2016) – modificado por el Autor

- **Aterrazada:** Son aquellas que presentan plataformas que son utilizadas para la agricultura o para asentamientos humanos.
- **Forma de U:** Presentan diferentes porcentajes de pendiente generalmente se ubican en la cuenca alta.

- **Forma de V:** Son aquellas que las pendientes son pronunciadas generalmente se encuentran en la cuenca baja en la cual no existe una zona de amortiguamiento de la escorrentía superficial y el índice de erosión es alto,
- **Forma de G:** Son aquellas que presentan diferente altura de sus laderas, las mismas que pueden ser propensas a deslaves.
- **Canalizada:** Aquellas son fueron intervenidas con infraestructura para canalizar un cause y realizar una construcción encima de esta, esta modificación se la realiza en ciertas cuencas en la cual su abertura no es muy grande.

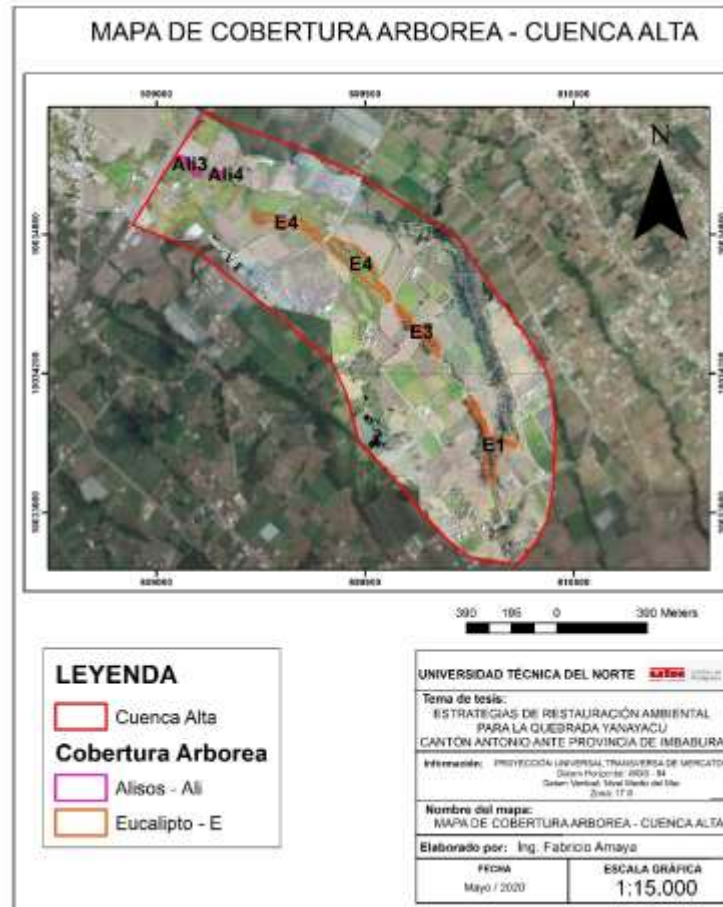
Figura 10. Cobertura arborea de la cuenca alta

Cuenca alta: En la figura 10 se observa la cobertura arbórea de la zona de estudio de la cuenca alta, en la cual se seleccionaron las áreas donde existen especies arbóreas, y la clasificación de densidad de cobertura es 1: cerrada, 2: semicerrada, 3: semiabierta, 4: abierta, 5: deforestada. Conforme el piso altitudinal va descendiendo el vegetación y especies arbóreas va cambiando, las cuatro primeras áreas de que corresponden a especies de eucalipto (*Eucalyptus globulus Labill*), y también va cambiando la densidad de cobertura esto es debido a la tala de árboles para uso de la madera en construcción de corrales para ganado de los moradores, las dos últimas áreas corresponden a la especie de aliso (*Alnus acuminata Kunth*), esta especie se desarrolla en zonas húmedas y específicamente donde se encuentran estas áreas la zona es húmeda y con vegetación abundante.

Las zonas que no se encuentran identificadas en el mapa corresponden a zonas con vegetación nativa que no ha tenido alteración de origen antrópico, las especies más características de la zona son la higuerilla, chilca, uña de gato y carrizo, al no ser zonas intervenidas el estado de conservación de la quebrada es bueno y la fauna del lugar no se ha visto alterada al igual que las condiciones del agua.

Nota: nivel de cobertura: 1: Cerrada; 2: Semicerrada; 3: Semiabierta; 4: Abierta; 5: Deforestado

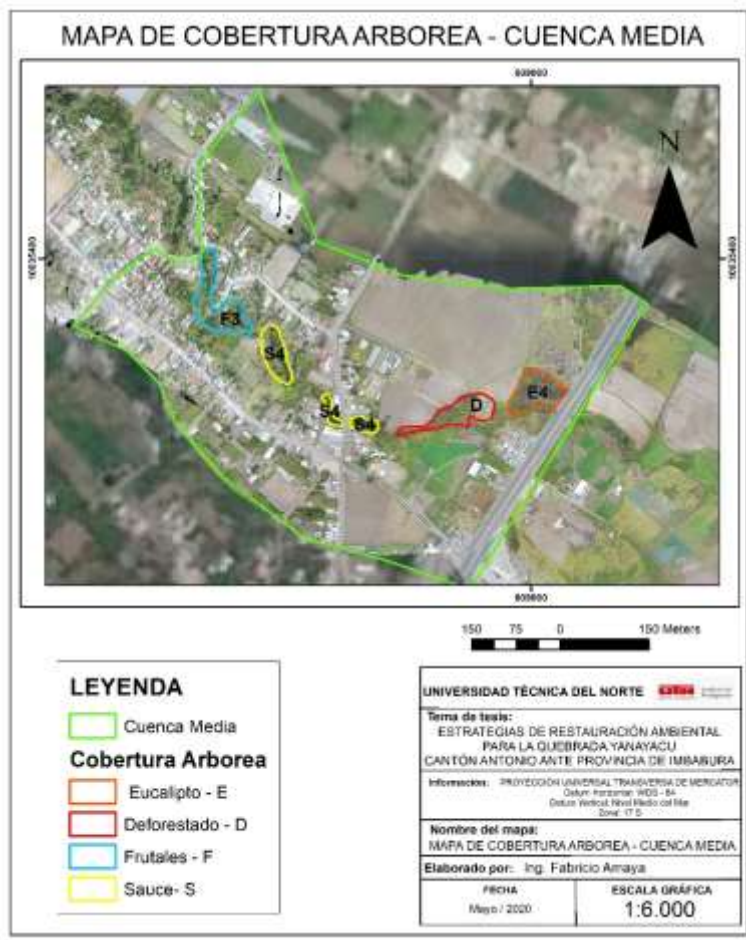
Figura 11. Cobertura arbórea de la cuenca media

Cuenca media: En la figura 11 se observa la cobertura arborea de la cuenca media, conforma descende y se acerca a la zona poblada las áreas de vegetación y arbóreas cambian drásticamente y se reducen en su proporción, la especie arborea característica es el sauce (*Salix humboldtiana Willd*) y una pequeña porción de frutales los mismos que se encuentran dentro de la franja de protección, especies nativas son casi nulas y la zona se encuentra muy alterado debido a procesos de deforestación, agricultura, y especies introducidas que han desplazado a la nativa, en cuanto a la fauna no se observan con frecuencia a diferencia de la cuenca alta que se observa en gran cantidad.

Nota: nivel de cobertura: 1: Cerrada; 2: Semicerrada; 3: Semiabierta; 4: Abierta; 5: Deforestado

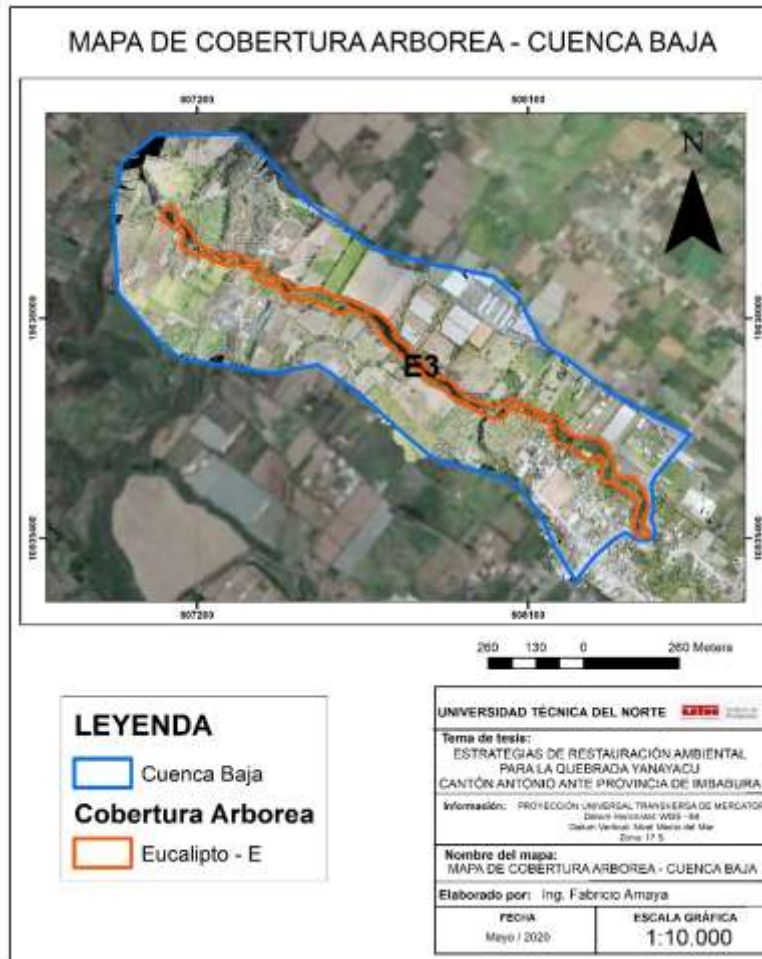
Figura 12. Cobertura arbórea de la cuenca baja

Cuenca Baja: En la figura 12 se observa la cobertura arbórea de la cuenca baja, al tener las laderas una pendiente mayor de 75% y con una profundidad aproximadamente de 15 metros con superficies rocosas en donde la vegetación no crece y los eucaliptos son los dominantes en esta zona y arbustos como uña de gato (*Mimosa albida* Humb. & Bonpl. ex Willd) y la chilca (*Baccharis latifolia* (Ruiz y Pav) Pers.) conforme va descendiendo al llegar a la ribera del río Ambi se aparecen especies como espino, penca, y el aspecto es más seco del ecosistema es más seco debido al piso altitudinal y a las precipitaciones.

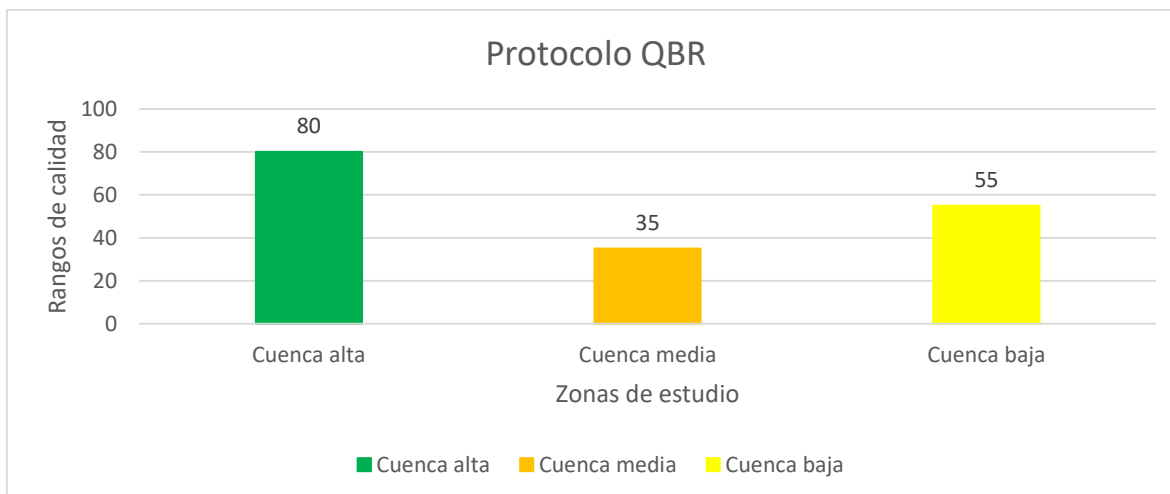
Figura 13. Resultados del protocolo QBR en la cuenca alta, media y baja.

Para la cuenca media es totalmente diferente al tener una puntuación de 35 que significa una alteración fuerte con mala calidad y es debido a que esta zona se encuentra en el área urbana la misma que presenta una alteración grave, las actividades antrópicas han hecho que la flora y la fauna nativa se hayan desplazado y remplazado por especies introducidas, la pérdida de la franja de protección y la descarga de aguas servidas han alterado drásticamente, además un factor de calificación es la cobertura de vegetación la misma que está desapareciendo, en cuanto al suelo no se podría explicar si se encuentra alterado ya que se necesita de análisis de laboratorio. Por lo tanto, en esta área se requiere de manera inmediata intervención ya que se encuentra en el límite para que exista una degradación extrema.

En el caso de la cuenca baja se obtuvo una calificación de 55 que significa inicio de alteración importante con una calidad intermedia esto es consecuencia de lo que ocurre en la cuenca media y por el arrastre de todo el material se va acumulando en los pequeños meandros, las laderas de esta zona al tener una pendiente mayor a 75° y una altura superior a los 15 metros posee una potencialidad baja para que exista un bosque extenso por lo cual no posee una vegetación extensa que es un parámetro de calificación en este índice, las especies de árboles no son autóctonos que ocasiona que el valor descienda, la flora y fauna del lugar no es muy numerosa debido a la geología del lugar que es en forma de U, por lo tanto en la cuenca baja se puede decir que en pocas zonas existe alteración que puede ser recuperada y evitar que el rango de calificación caiga y el estado del ecosistema empeore. El índice de evaluación de cada zona de estudio se puede observar en el ANEXO 2.

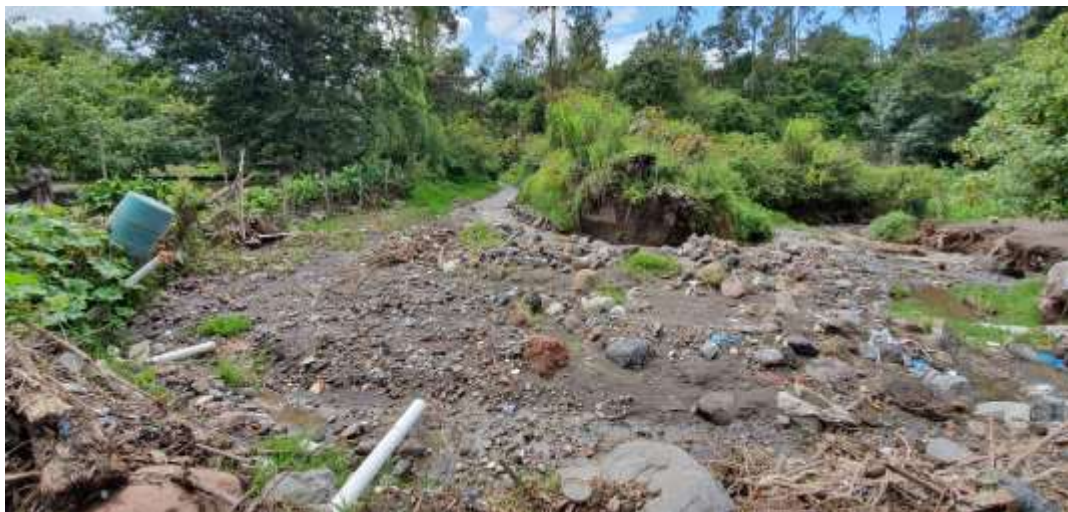
Figura 17. Meandro de la cuenca media, punto de medición de caudal.

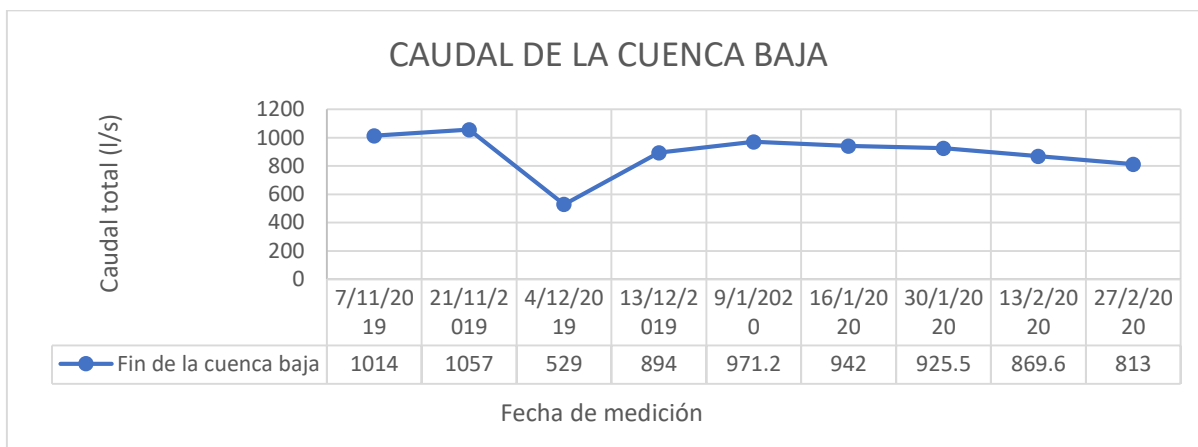
Figura 18. Resultados de la medición de caudal de la cuenca baja.

Cuenca Baja: En la figura 18 se observa los resultados de la medición de caudal en la cuenca baja, solo se realizó una medición debido al acceso difícil de la zona y el punto de medición se lo tomo al final de la cuenca, en este punto se registraron las mayores lecturas debido a dos acequias que incrementan el caudal, este punto final es en la desembocadura al río Ambi, y como expresa la Corporación Autónoma Regional del Valle del Cauca (2018), los caudales

que se desembocan en ríos el 95% son de lecturas altas en comparación a las lecturas realizadas aguas arriba, por lo tanto existe una similitud con la presente investigación en relación a los resultados obtenidos en la cuenca baja, el valor promedio de caudal fue de 890.5 l/s. Las mediciones se pueden observar en el ANEXO 5.

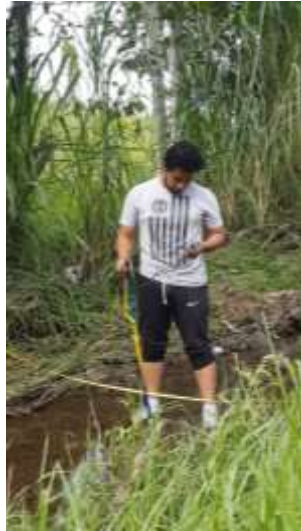
Figura 19. Medición de caudal en la cuenca alta - método área velocidad

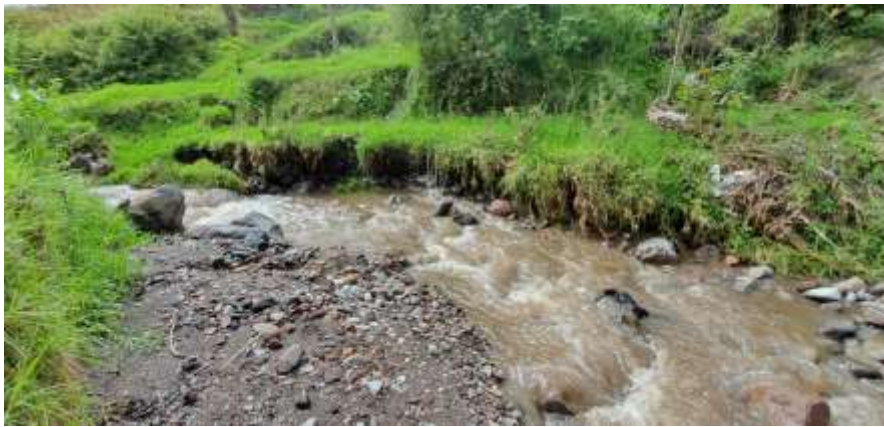
Figura 22. Aumento de caudal en temporada de lluvia en la cuenca media

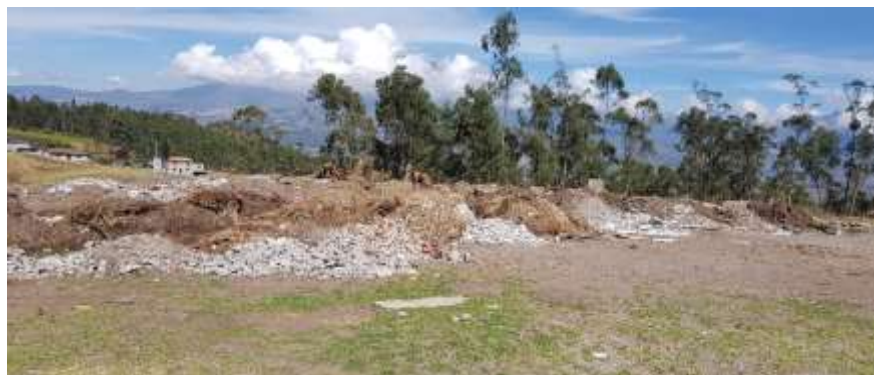
Figura 23. Botadero de escombros en el inicio de la cuenca
