#### **EVALUACIÓN DEL FUNCIONAMIENTO ECOLÓGICO DEL LAGO ALTOANDINO SAN MARCOS, PROVINCIA DE PICHINCHA**

Tesis previa a la obtención del Título de Ingeniero (a) en Recursos Naturales Renovables

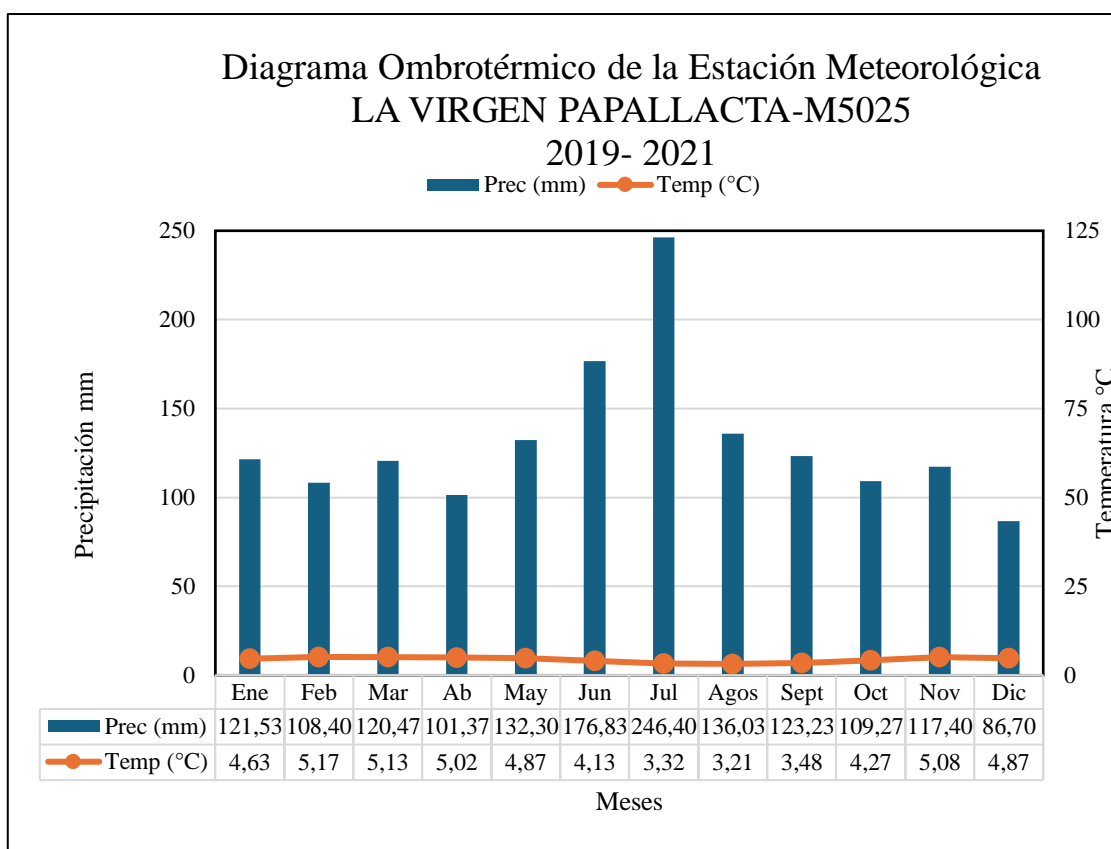
**Figura 2**

Diagrama ombrotérmico de la Estación Meteorológica La Virgen Papallacta-M5025 2019 al 2021

**Nota:** La figura presenta el análisis climático de La Virgen de Papallacta: Estacionalidad y Distribución de Precipitaciones. Elaborado por Bosque y Sandoval (2024).

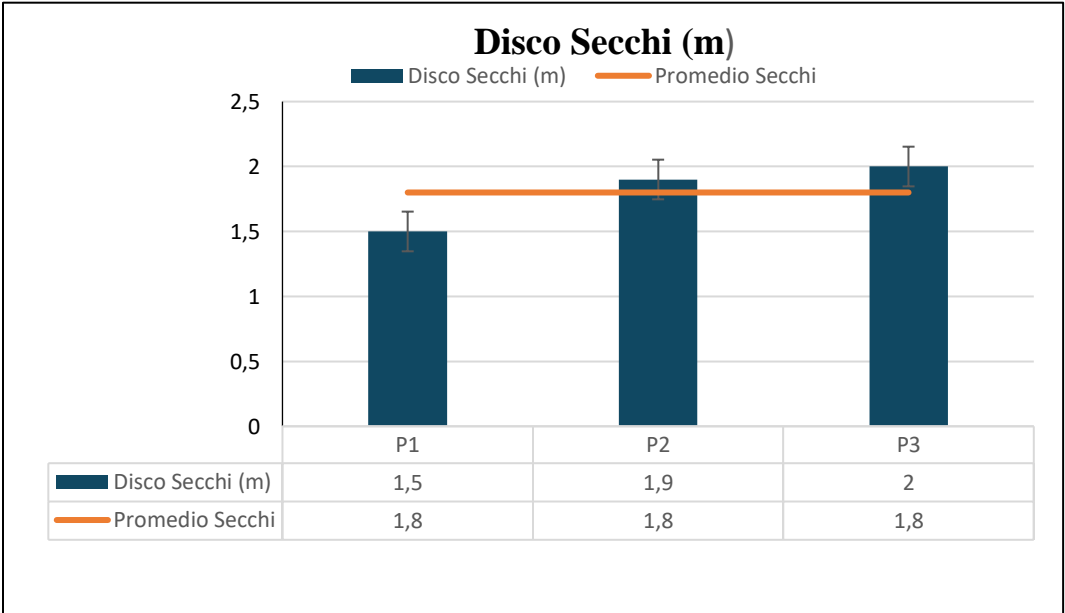
Figura 9

Diagrama de comparación entre los valores y el promedio del D. Secchi (m)

**Nota:** La gráfica muestra un diagrama de comparaciones entre los valores y el promedio del D. Secchi. Elaborado por Bosque y Sandoval (2024).

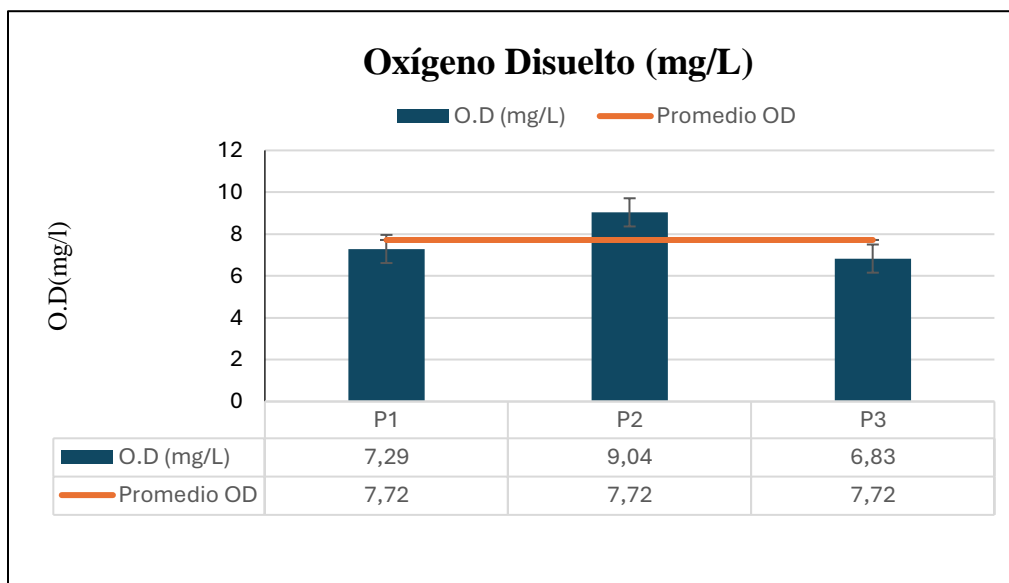
**Figura 10**

Diagrama de comparación entre los valores y el promedio del O. Disuelto (mg/L)

**Nota:** La gráfica muestra un diagrama de comparaciones entre los valores y el promedio de Oxígeno Disuelto. Elaborado por Bosque y Sandoval (2024).

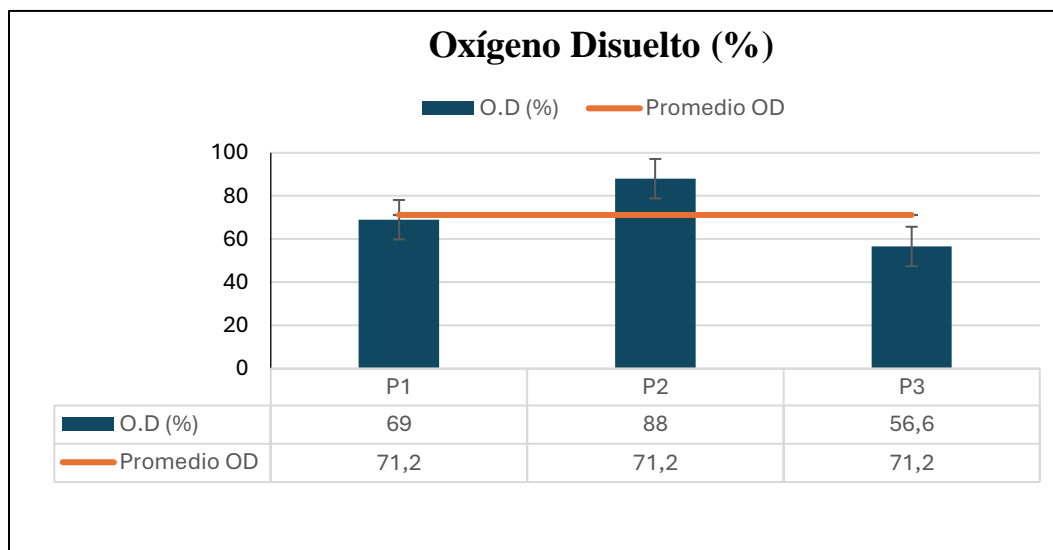
**Figura 11**

Diagrama de O. Disuelto (%)

**Nota:** La gráfica muestra un diagrama de comparaciones entre los valores y el promedio del Porcentaje de Oxígeno Disuelto. Elaborado por Bosque y Sandoval (2024).

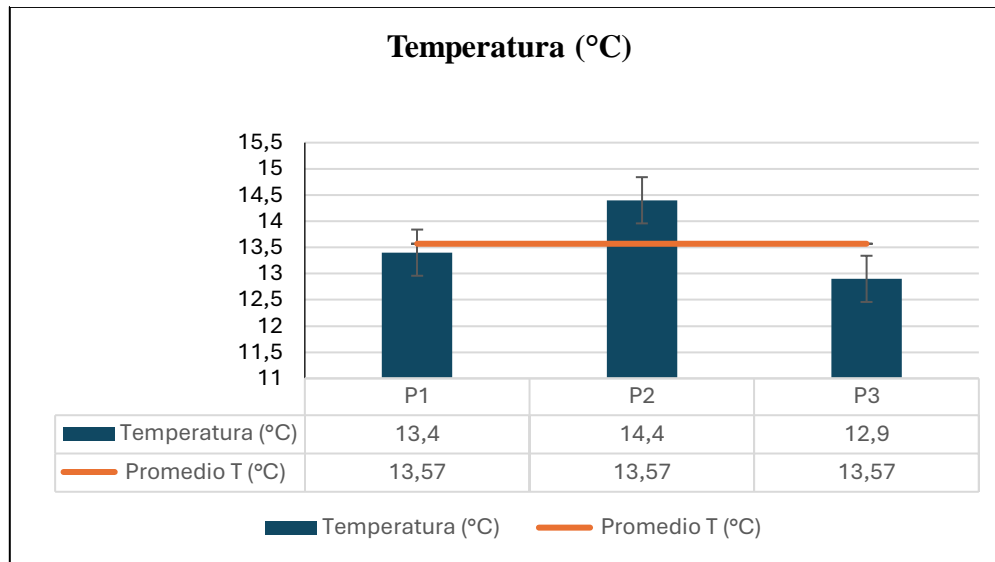
**Figura 12**

Diagrama de comparación entre los valores y el promedio de la Temperatura (°C)

**Nota:** La gráfica muestra un diagrama de comparaciones entre los valores y el promedio de la Temperatura. Elaborado por Bosque y Sandoval (2024).

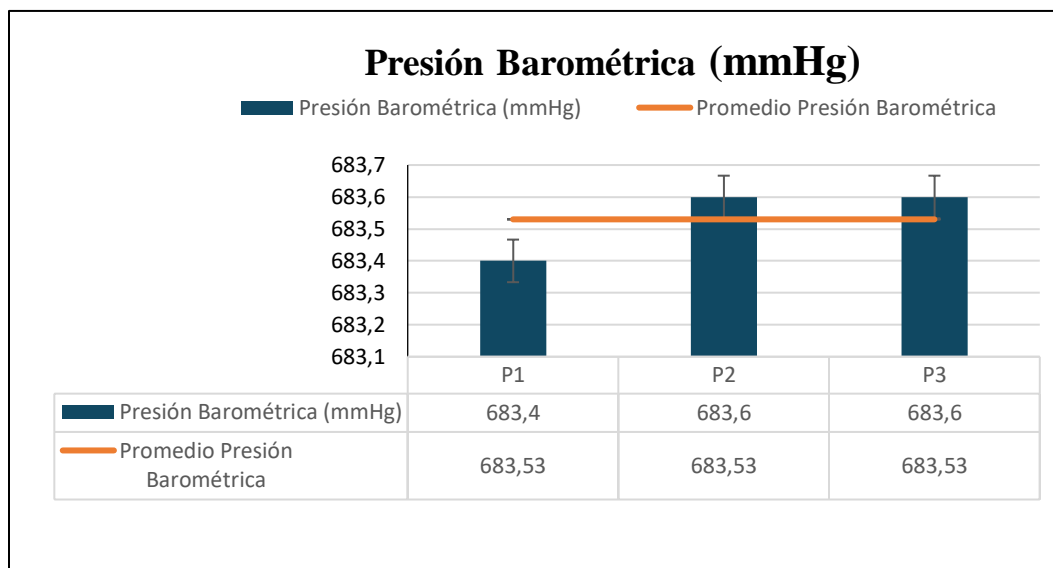
**Figura 13**

Diagrama de comparación entre los valores y el promedio de la Presión Barométrica (mmHg)

**Nota:** La gráfica muestra un diagrama de comparaciones entre los valores y el promedio de la Presión Barométrica. Elaborado por Bosque y Sandoval (2024).

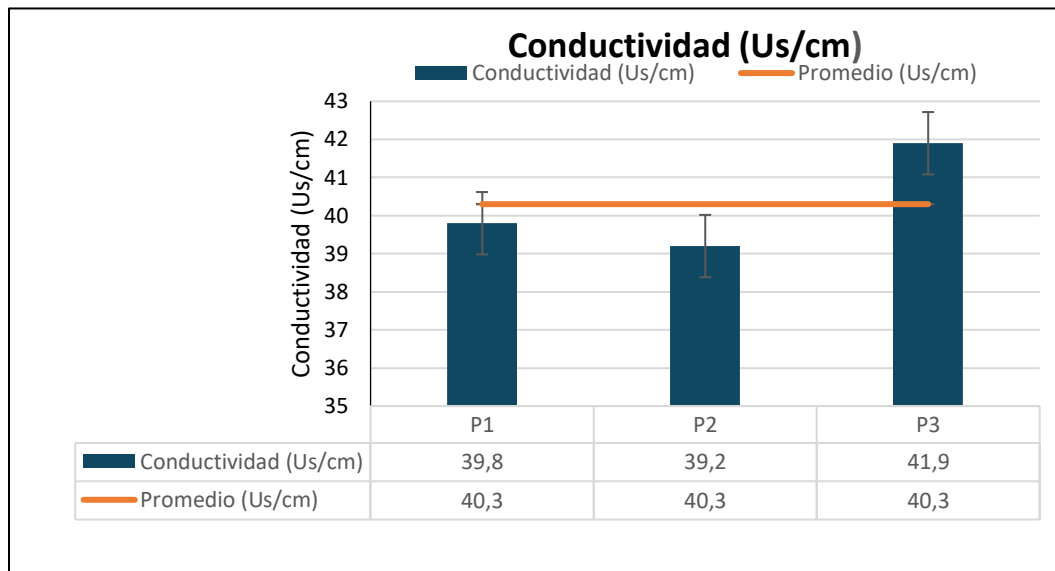
**Figura 14**

Diagrama de comparación entre los valores y el promedio de la Conductividad ( $\mu\text{s}/\text{cm}$ )

**Nota:** La gráfica muestra un diagrama de comparaciones entre los valores y el promedio de Conductividad Eléctrica. Elaborado por Bosque y Sandoval (2024).

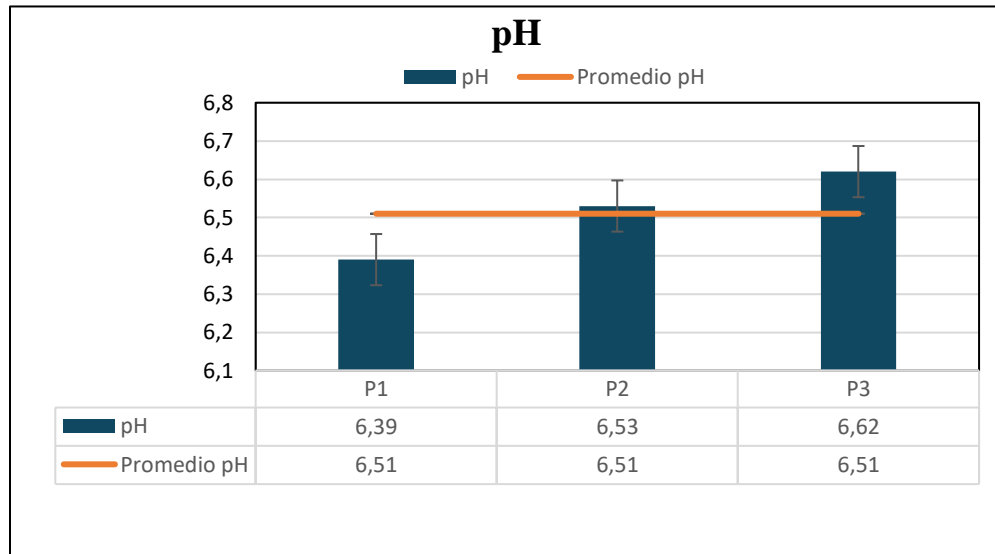
**Figura 15**

Diagrama de comparación entre los valores y el promedio del pH

**Nota:** La gráfica muestra un diagrama de comparaciones entre los valores y el promedio de pH. Elaborado por Bosque y Sandoval (2024).

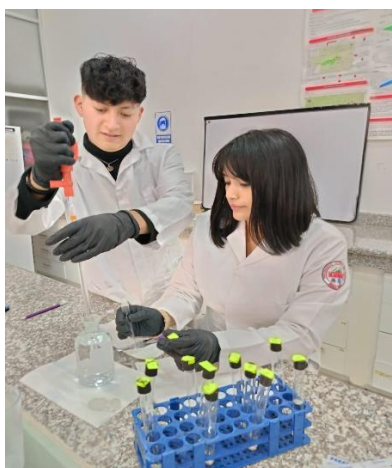
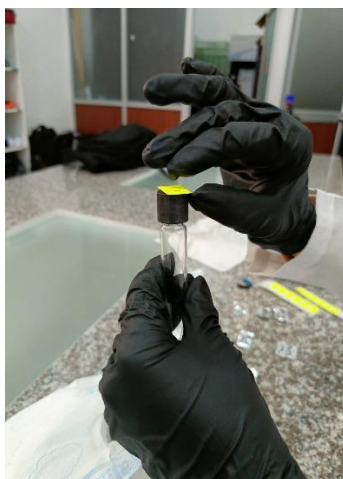
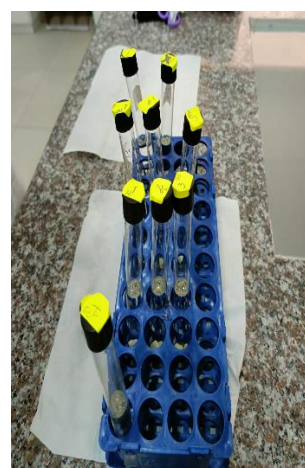
### Anexo 5

Colocación de metanol a la clorofila, etiquetado y almacenamiento

Los filtros fueron cortados en pequeños fragmentos y almacenados en un tubo protegido de la luz con 10 ml de metanol (Figura 10). Posteriormente, se refrigeraron durante 24 horas a 4°C y se centrifugaron a 3000 rpm durante 20 minutos. La medición fluorométrica se realizó con el equipo Turner Designs 8000 010. Los resultados obtenidos se transformaron utilizando la siguiente fórmula.

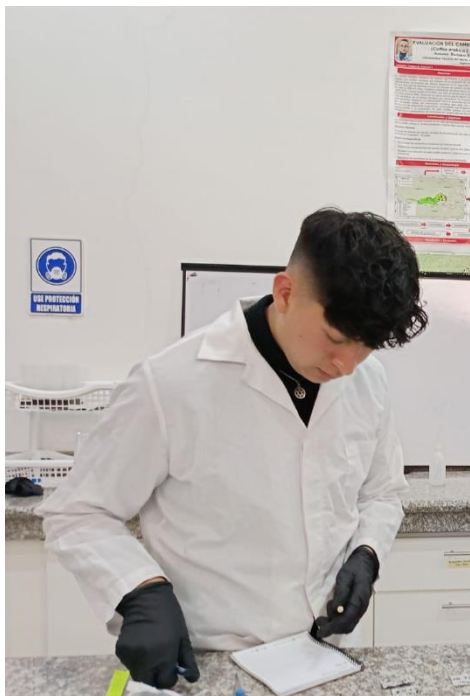
## Anexo 6

Análisis de la clorofila en el fluorímetro y toma de datos
