**UNIVERSIDAD TÉCNICA DEL NORTE**  
**FACULTAD DE INGENIERÍA EN CIENCIAS APLICADAS**  
**CARRERA INGENIERIA INDUSTRIAL**

**TRABAJO DE INTEGRACIÓN CURRICULAR PREVIO A LA OBTENCIÓN DEL TÍTULO  
DE INGENIERO INDUSTRIAL**

**“PROPUESTA DE ACCESIBILIDAD UNIVERSAL EN EL CAMPUS  
UNIVERSITARIO SAN VICENTE DE PAÚL, IBARRA.”**

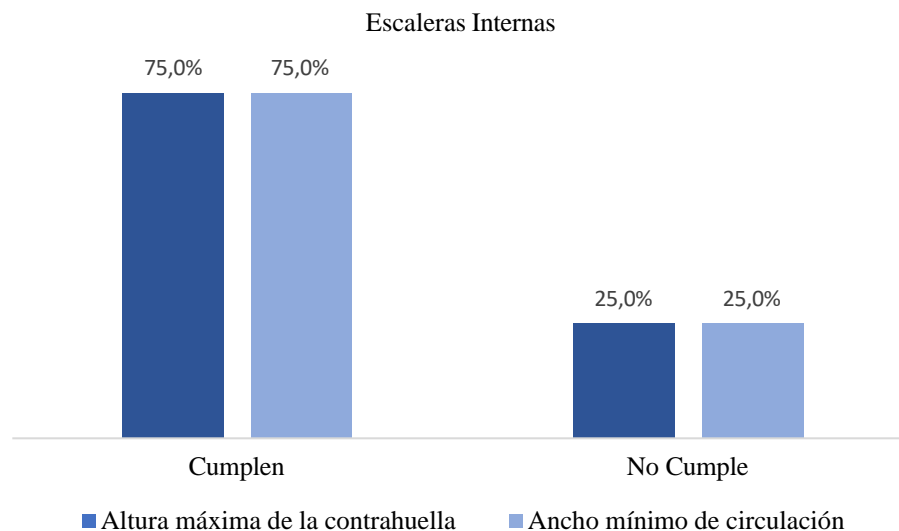
Figura 6. Circulación Peatonal – Vertical. Dimensiones generales de escaleras

La Figura 6 evidencia una disparidad en el cumplimiento de las normativas de construcción para escaleras externas e internas, al evaluar los parámetros de longitud mínima de huella y altura mínima de paso. Mientras que el 100% de las escaleras externas analizadas se ajustaron a estos estándares, las internas presentaron un índice de cumplimiento menor, alcanzando el 75%. Este desbalance sugiere una mayor vulnerabilidad en las escaleras internas, exponiendo a los usuarios a un riesgo incrementado de accidentes debido a dimensiones inadecuadas de los peldaños.

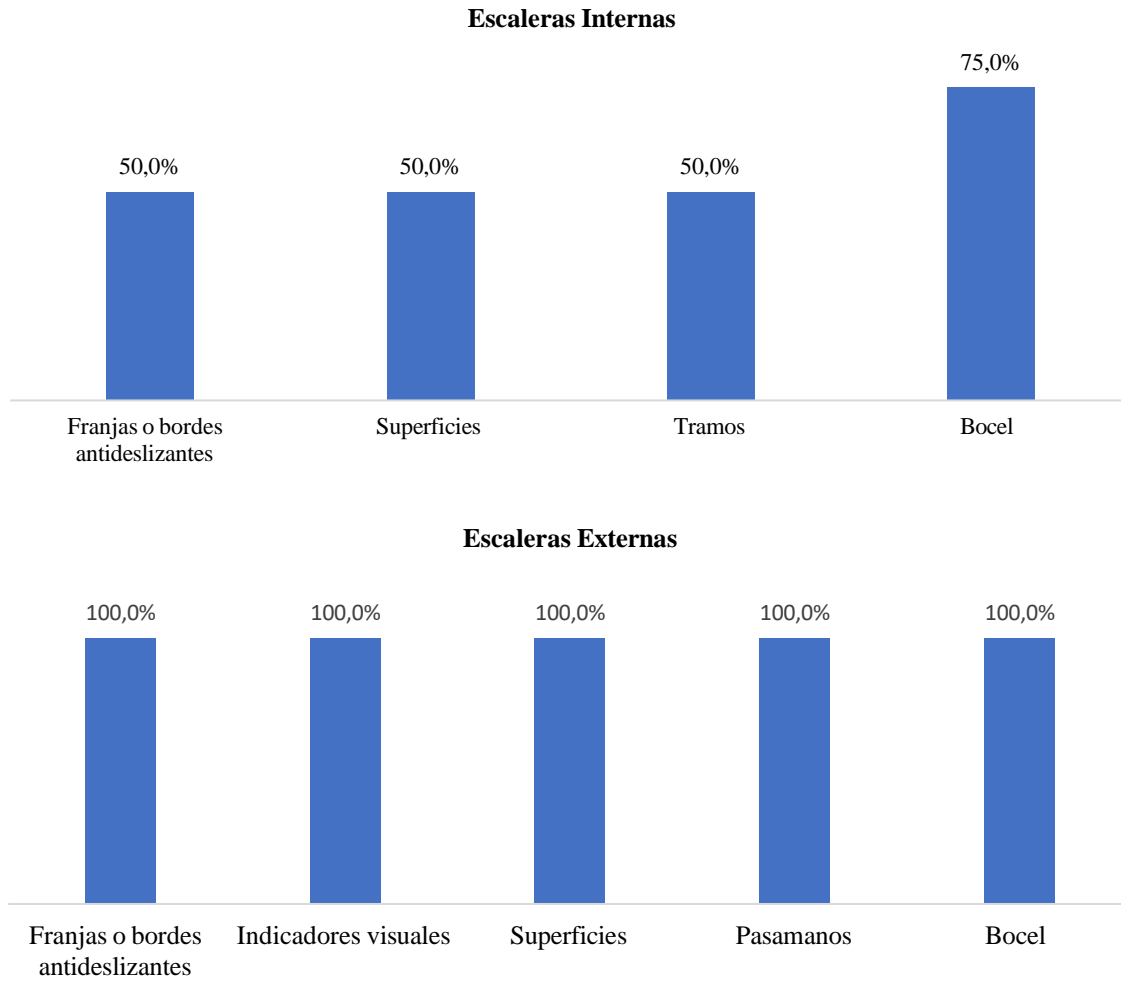
Figura 7. Circulación Peatonal – Vertical. Incumplimiento de otros parámetros de las escaleras

Son especificaciones no cumplidas, para las externas los franjas o bordes antideslizantes, indicadores visuales, superficie sin banda podotáctil, sin pasamanos y peldaños sin bocel, en el 100,0% de las escaleras evaluadas. Las internas, sin bordes antideslizantes, ni banda podotáctil ni tramos según normativa, en el 50,0% y el 75,0%, de estas presentan bocel. Fig. 5.

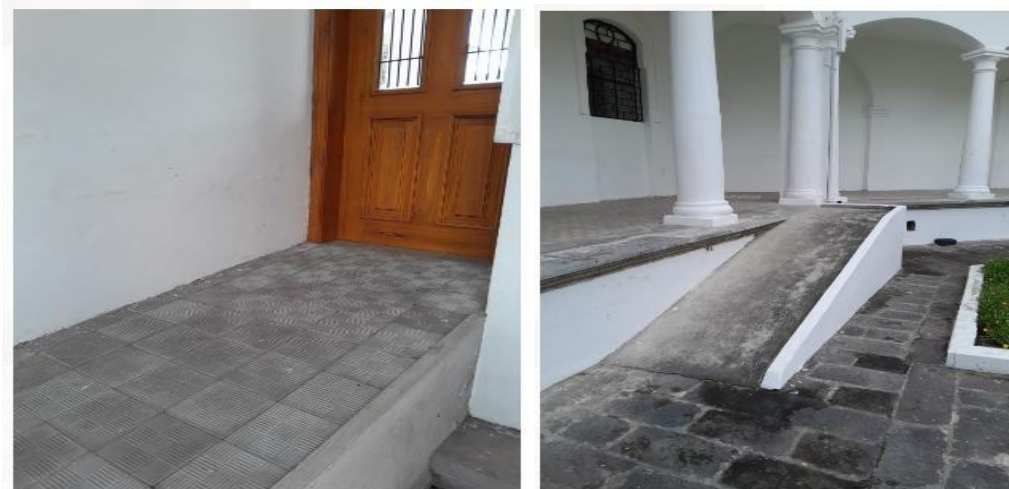
Figura 9. Evaluación de rampas según NEC-HS-AU: Accesibilidad Universal. Campus San Vicente de Paúl. 2024

Parámetros Generales	Especificación Técnica	Cumple %	No Cumple %
Superficie	Antideslizantes en seco y mojado		100,0
	Material resistente y estable	100,0	
	Libre de piezas sueltas e irregularidades	100,0	
Dimensiones	Dimensiones en rampas	100,0	
Espacio de maniobra	Superficie mínima de giro	100,0	
Bordillos y pasamanos	Bordillos en desniveles	100,0	
	Pasamanos en desniveles superiores y ubicados a ambos lados de la rampa		100,0

Las rampas, constituyen muchas veces riesgo en la accesibilidad, dado que no siempre cumplen con las normativas y la probabilidad de lesiones que generan es creciente. Fig. 6.

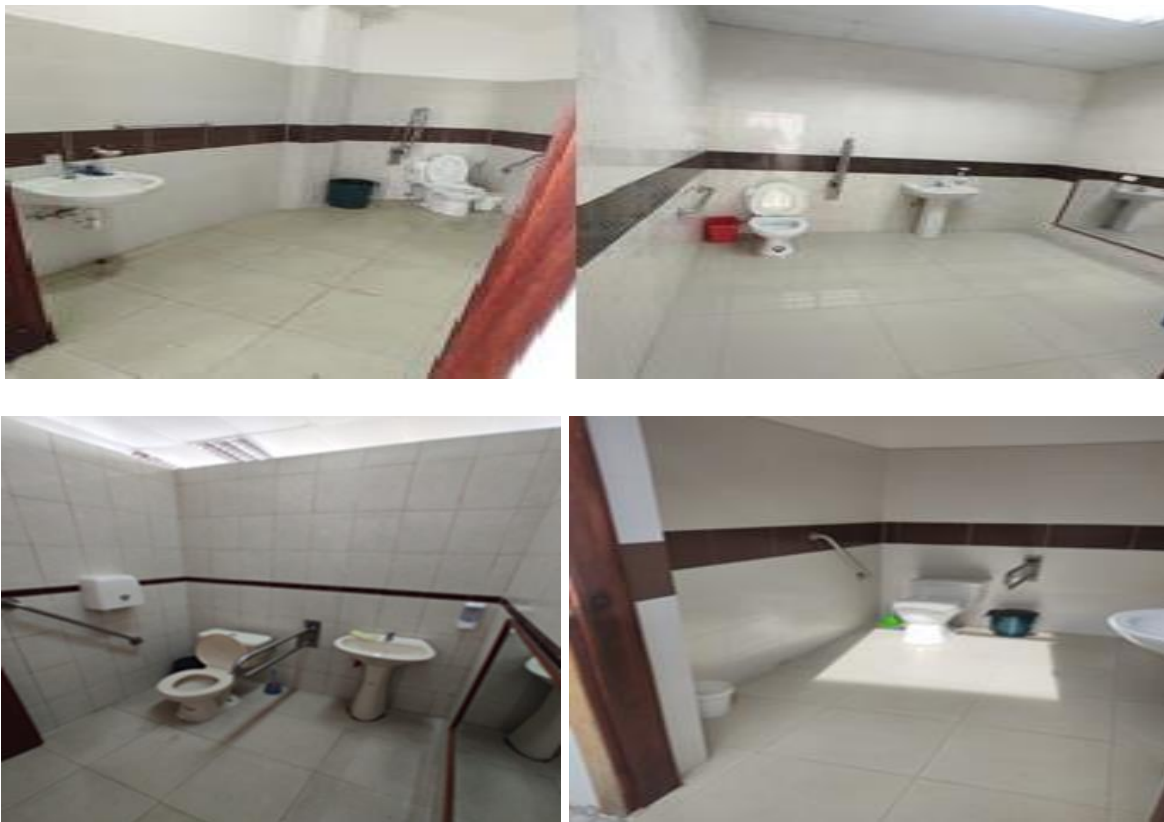
Figura 11. Imágenes fotográficas de áreas de cuartos de baño y aseo según NEC-HS-AU

En la Tabla VI las normativas no cumplidas para cuartos de baños y aseo en el Campus San Vicente de Paúl, se centran en la no existencia de superficie de piso con antideslizante en seco y mojado en el 100,0% de áreas evaluadas. El 37,2% no cumple con la totalidad de accesorios, siendo los espejos y pulsadores de llamado de asistencia, los de mayor dificultad, como se observa en la Fig. 7-8.

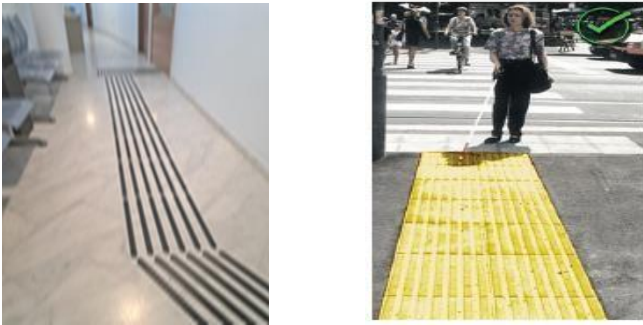
Elementos de la NEC-HS-AU.	Descripción de la Propuesta	Imagen Gráfica
<b>Banda Podotáctil</b>	Deberán estar en los ingresos principales y cambios de nivel. Estará constituido por piezas o materiales con un acabado superficial continuo de acanaladuras rectas y paralelas, cuya altura será de 4mm.

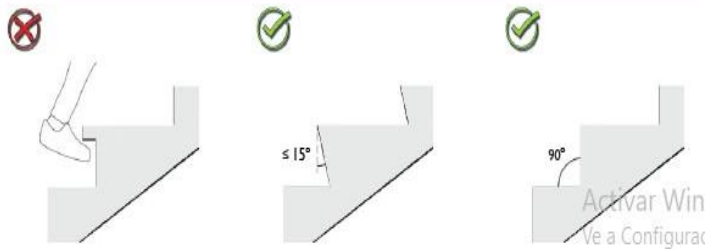
<b>Bocel y Señalización</b>	Modificaciones estructurales a escalones con bocel y señalización.	<p data-bbox="740 842 867 863">Presencia de bocel</p>

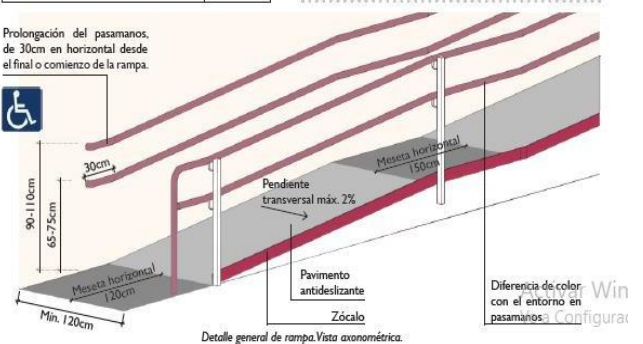
<b>Rampas</b>	Pendiente que exceda del 4%, cumpliendo que no existan puertas ni pasillos situados a menos de 1,50m con pasamanos según imagen.

<p data-bbox="786 1493 932 1545">Prolongación del pasamanos, de 30cm en horizontal desde el final o comienzo de la rampa.</p> <p data-bbox="980 1797 1187 1814">Detalle general de rampa. Vista axonométrica.</p>

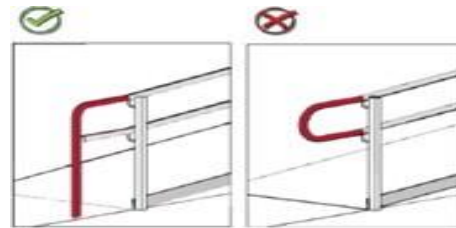
El anclaje debe hacerse por debajo para evitar que se interrumpa el paso libre de la mano en todo su recorrido. Debe ser consistente y firme, es aplicable a rampas y escaleras.

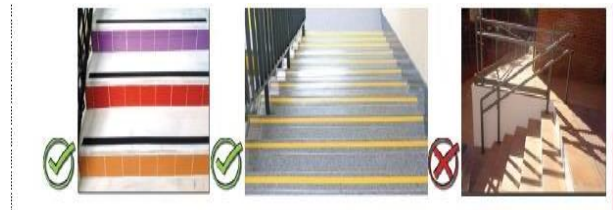
Diferenciación de color en uso público y de bandas señalizadoras en el borde de la huella.
