UNIVERSIDAD TÉCNICA DEL NORTE

MAESTRÍA EN HIGIENE Y SALUD OCUPACIONAL

“DISCONFORT LUMÍNICO E INCIDENCIA EN AFECCIONES VISUALES EN EL
PERSONAL ADMINISTRATIVO DE OFICINAS DE LA EMPRESA EMAPA-I”

JEFFERSON ANDRES FIGUEROA LLERENA

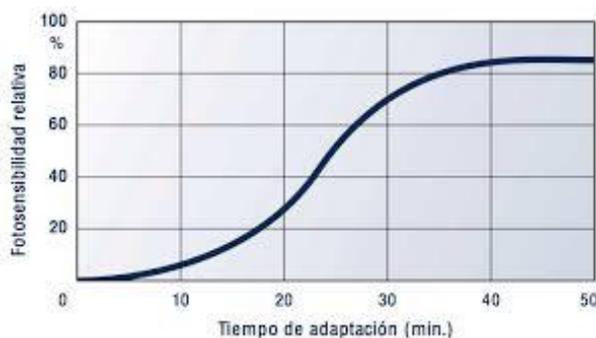
Figura 3

Curva de adaptación por fotosensibilidad visual

Nota. Muestra detallada de la curva de adaptación por fotosensibilidad, (Filtros Oftálmicos, 2021)

Por este motivo, se deben introducir períodos de adaptación antes de trabajar en habitaciones con poca luz y después de trabajar en habitaciones con mucha luz. En cada caso, la curva de adaptación permitirá estimar el tiempo de adaptación necesario para trabajar en lugares donde existe riesgo de accidentes o daños materiales.

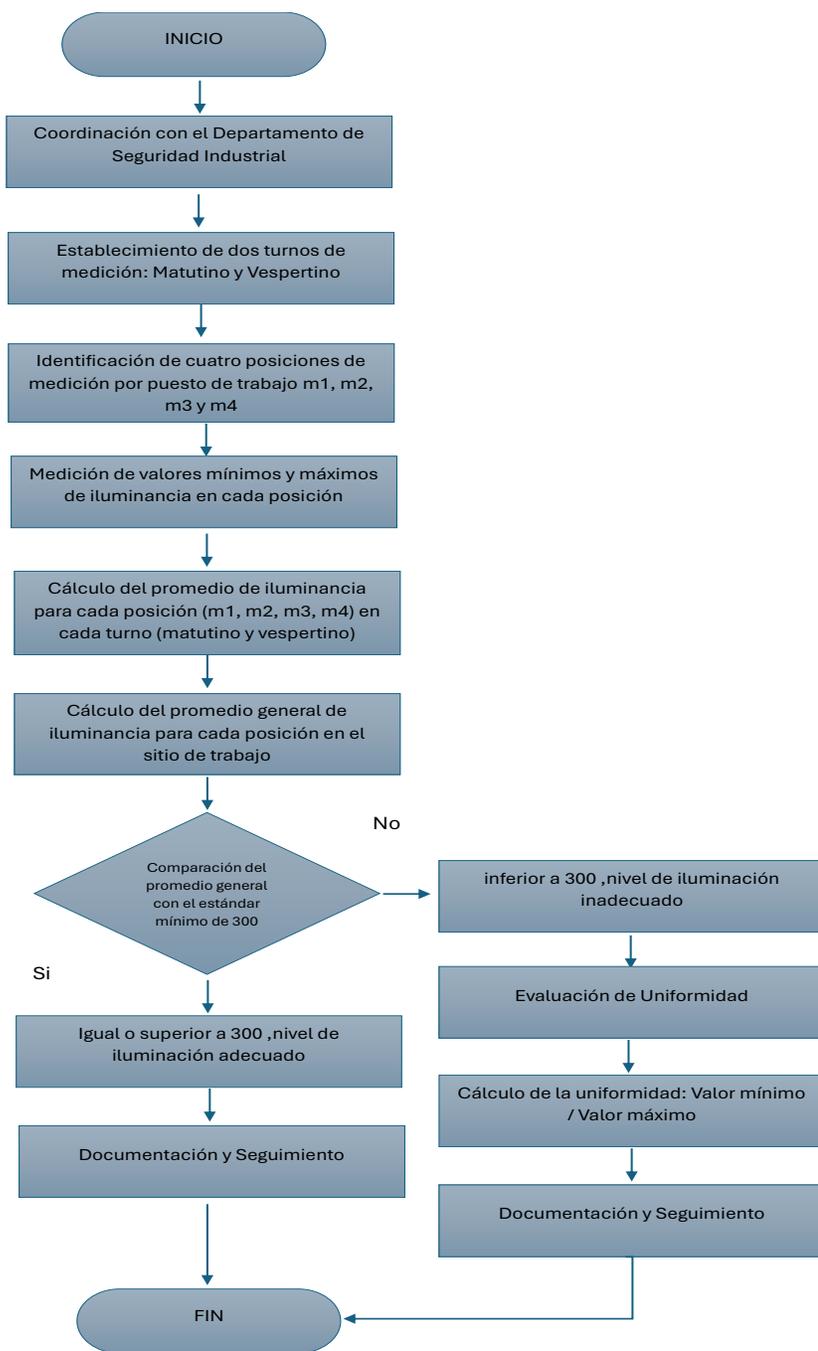
Figura 10

Diagrama de flujo sobre el procedimiento de medición de iluminación mínima, máxima y uniformidad

Nota. Detalle general del procedimiento de medición de iluminación , elaborado por autor

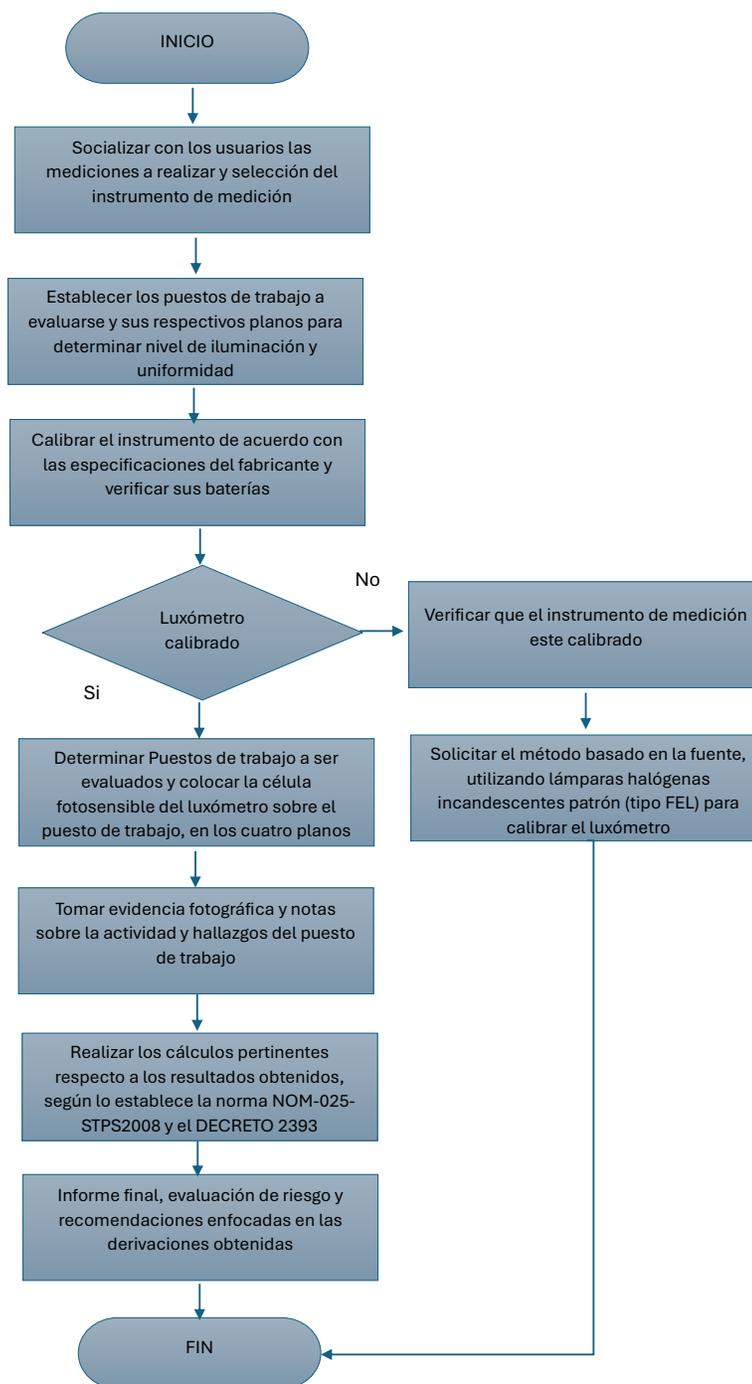
Figura 11

Diagrama de flujo sobre el procedimiento de medición y determinación de iluminación general

Nota. Detalle del procedimiento de medición y determinación de iluminación general ,

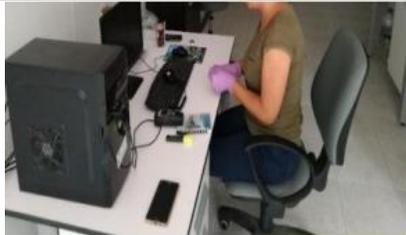
Ubicación:	Laboratorio PTAR-I		
Puesto de trabajo:	Auxiliar de Laboratorio		
Instrumento:	Equipo: Luxómetro	Marca: TM-204	Serie: 101105018
Fecha de calibración:	06/20/2022		
Descripción del puesto de trabajo:	La señorita auxiliar de laboratorio efectúa labores administrativas a lo largo de su jornada de trabajo y cuenta con una iluminación artificial adecuada.		
Registro fotográfico del puesto de trabajo evaluado:

Puntos de medición:	La medición fue realizada en cuatro posiciones: escritorio, pantalla, teclado y documentación.

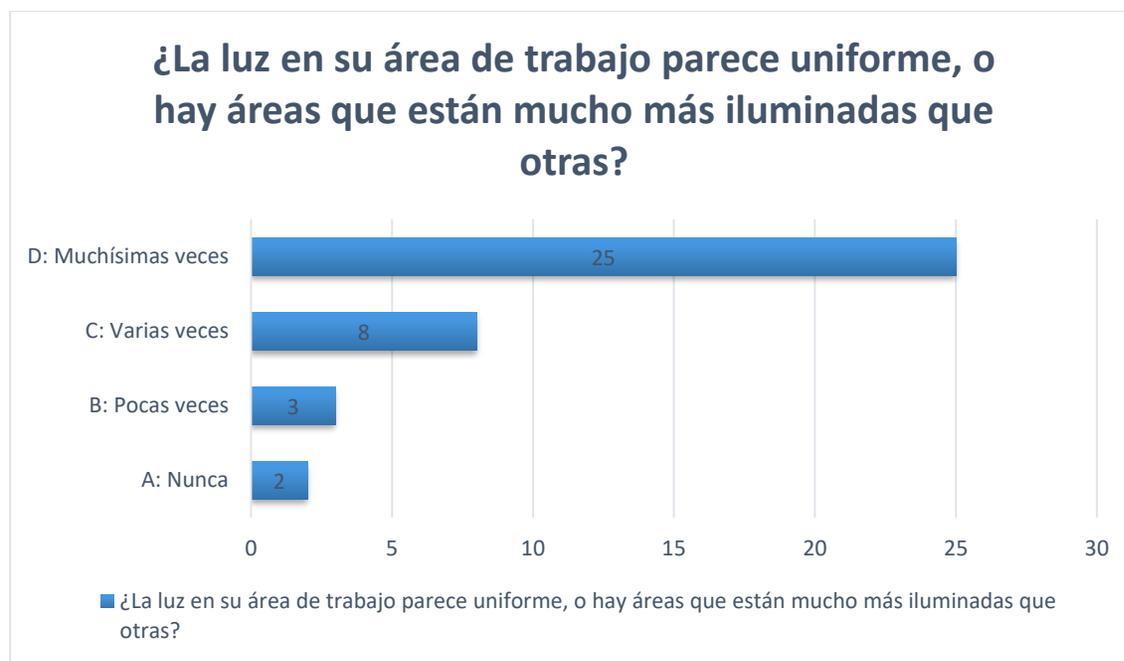
Figura 62

Grafica porcentual de los resultados obtenidos referente a la uniformidad de luz.

Los resultados indican que la distribución de la luz en el área de trabajo no es uniforme para la mayoría de los encuestados, lo que podría afectar el confort visual y el rendimiento laboral. Este problema merece atención, ya que la falta de uniformidad en la iluminación puede ocasionar incomodidades visuales y desigualdad en las condiciones de trabajo.

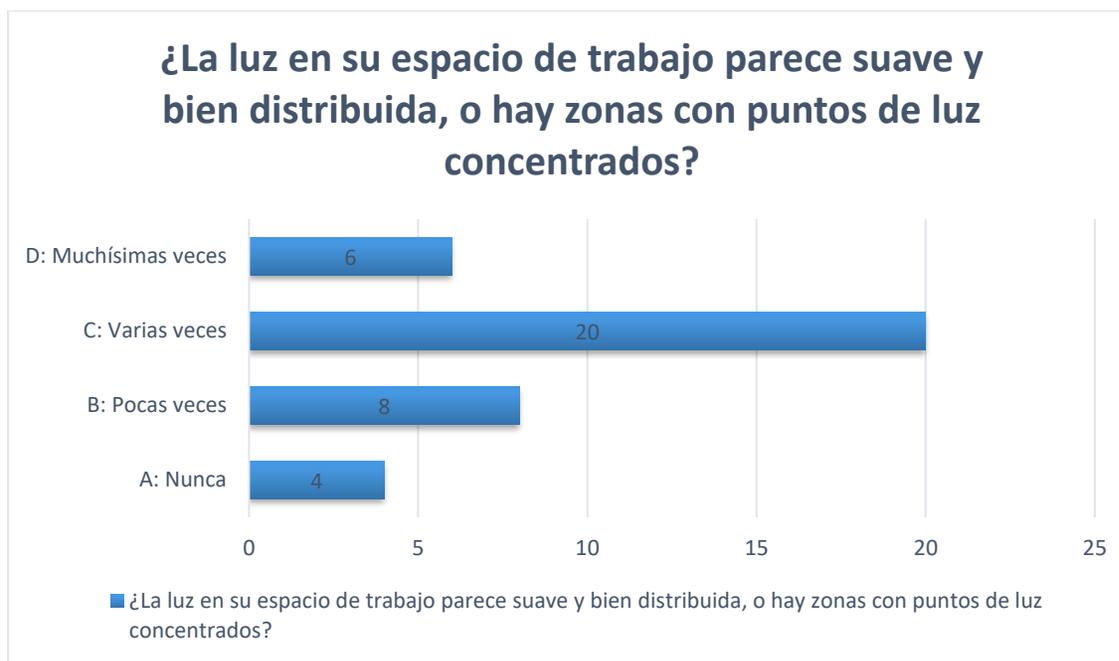
Figura 63

Grafica porcentual de los resultados obtenidos referente a la distribución de luz

La mayoría de los encuestados percibe que la iluminación en su espacio de trabajo no está bien distribuida, y que hay zonas donde la luz está concentrada. Esto puede generar incomodidades, especialmente en áreas de trabajo con iluminación inconsistente, algo importante que acotar y que supieron mencionar los entrevistados es que el tema difusión tiene en cierta medida relación con sus problemas de fatiga visual.

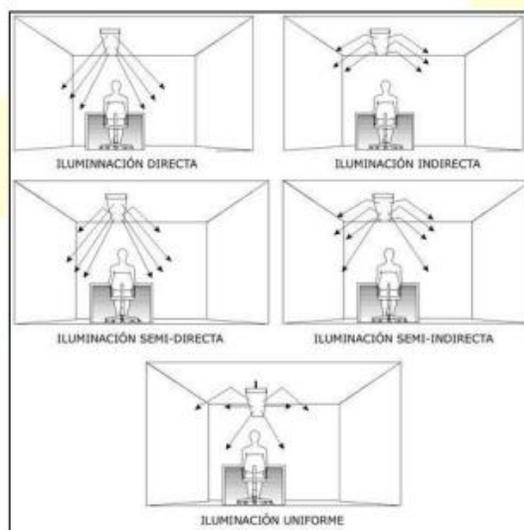
Figura 70

Tipos de iluminación

Nota. Representación gráfica de los tipos de iluminación, (Toaz, 2020)

Se recomienda la iluminación directa para aprovechar toda la energía del haz luminoso, aunque la misma puede crear molestos deslumbramientos y sombras en el techo.

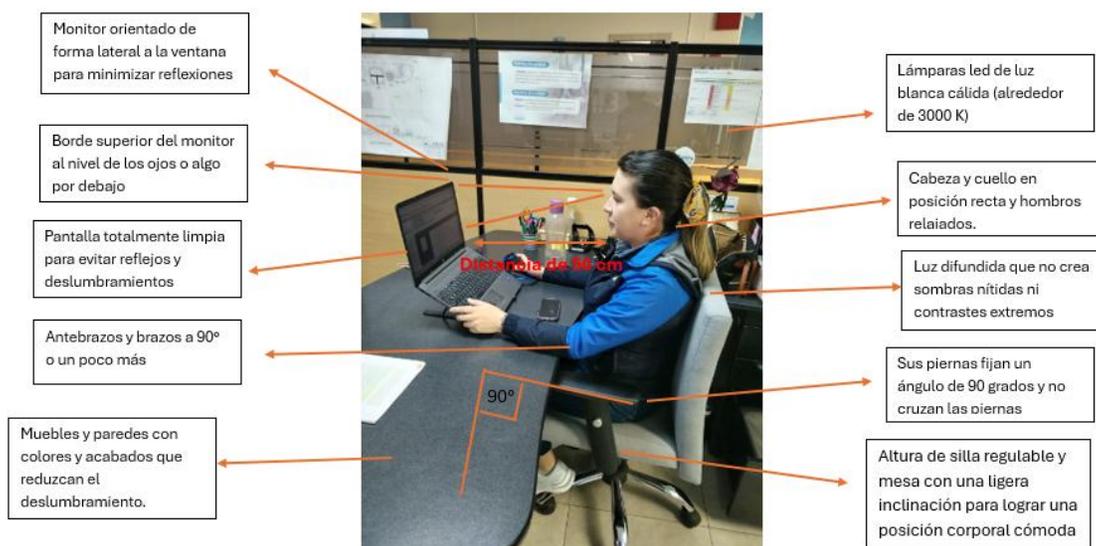
Figura 71

Oficina piloto

Nota. En esta imagen se puede percibir el detalle para mitigar la fatiga visual, Elaborado por autor

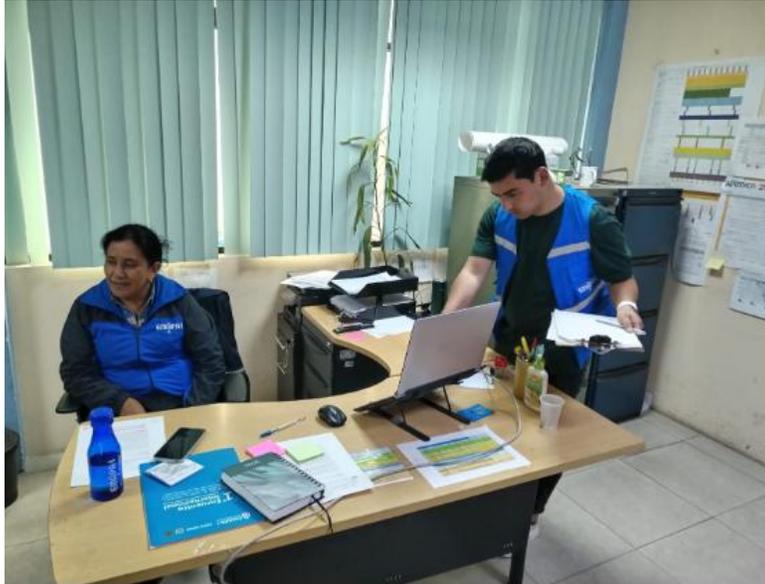
Nota. Mediciones realizadas en el departamento de control de calidad y gestión.

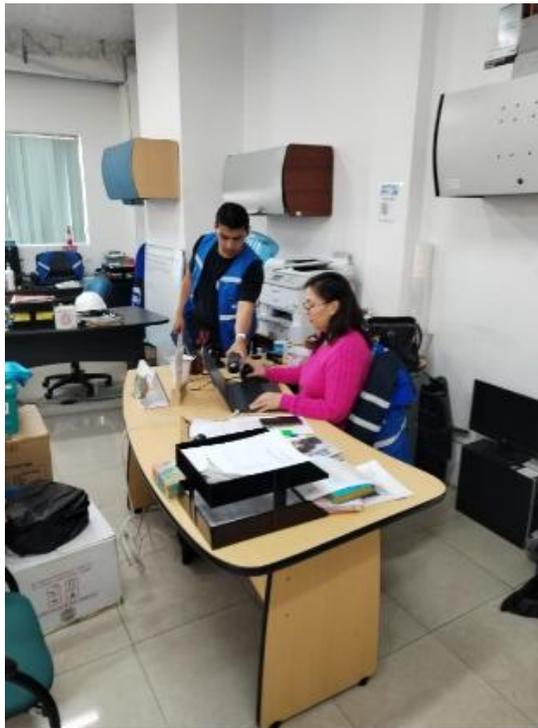
Nota. Mediciones realizadas en el departamento de comunicación.

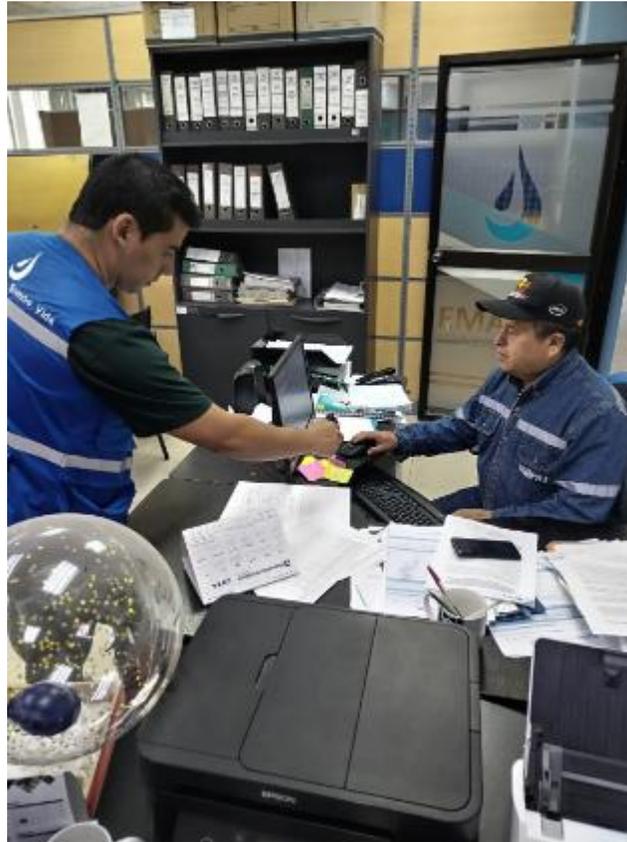
Nota. Mediciones realizadas en el departamento de agua potable.
