UNIVERSIDAD TÉCNICA DEL NORTE

PROGRAMA DE DESARROLLO PARA LA INCLUSIÓN DE PERSONAS CON MOVILIDAD REDUCIDA EN ACTIVIDADES ECOTURÍSTICAS EN LA CASCADA DE PEGUCHE, CANTÓN OTAVALO

Plan de Investigación para aspirar a la obtención del título de Máster en Ecoturismo en Áreas Protegidas

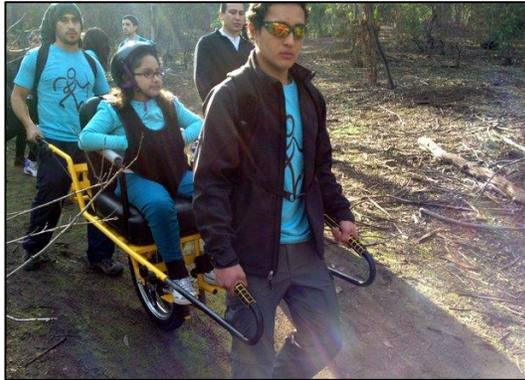
Ilustración 1. Monociclo Julieta. Tomado de "Chile Accesible" (2012)

Como tercera opción se encuentra el implementar vehículos accesibles, uno de ellos es el *monociclo Julieta*, la ventaja de este implemento es que otorga a las personas con discapacidad motora la posibilidad de recorrer con libertad casi absoluta del espacio natural y seminatural a la altura de una persona pedestre, la sensación es de ir caminando. Las desventajas consisten en la dificultad de contar con voluntarios entrenados que la maniobren y el costo de fabricar, mantener y trasladar los monociclos a los distintos senderos. Lo importante es buscar soluciones que se adapten a cada entorno natural y no pensar que la accesibilidad es factible solo en la ciudad y en los edificios, (Boudeguer, 2014).

Características	Costo de adquisición	Imagen
<p>Monociclo Julieta: otorga a las personas con discapacidad motora la posibilidad de recorrer con libertad casi absoluta en espacios naturales, a la altura de una persona pedestre, dando la sensación de ir caminando. En vista de que requiere dos operarios capacitados para maniobrarlo, los miembros de la comunidad podrán brindar este servicio complementario.</p>	<p>525 USD.</p>

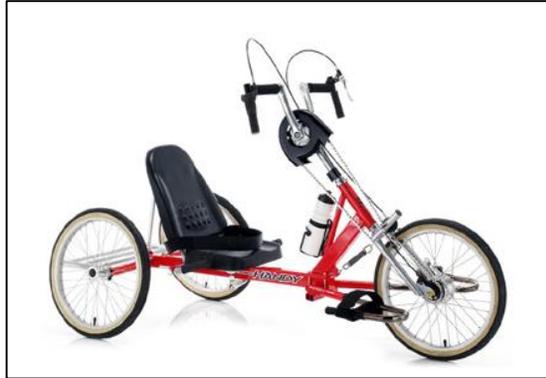
Ilustración 2. Bicicleta adaptada HandBike. Tomado de "Adaptado.es" (2016)

Otra alternativa de vehículo adaptado es el *HandBike* el mismo que consiste en hacer ciclismo con una bicicleta especialmente adaptada para ser impulsada con las manos. Para ello, los pedales se sitúan a la altura de los brazos y el usuario obtiene una gran estabilidad gracias a las dos ruedas traseras existentes. Tiene la particularidad de poder alargar y acortar el chasis, subir y bajar los pedales manuales, acercar y alejar el asiento, regular la inclinación del respaldo y acercar y alejar los reposapiés, (Adaptado.es, 2016).

<p>HandBike: consiste en hacer ciclismo con una bicicleta especialmente adaptada para ser impulsada con las manos. Para ello, los pedales se sitúan a la altura de los brazos y el usuario obtiene una gran estabilidad gracias a las dos ruedas traseras existentes.</p>	<p>1361 USD.</p>

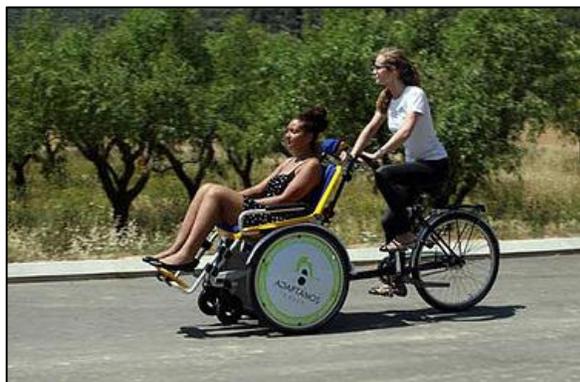
Por su parte, la *bicicleta DUET* es la combinación ideal entre silla de ruedas y bicicleta ya que combina la robustez de una bicicleta con la estabilidad y confort de una silla de ruedas. El manejo es ligero y estable y, asimismo, es factible realizar los giros de forma muy fácil (Adaptamos Group, 2015).

Ilustración 3. Bicicleta adaptada Duet. Tomado de "Adaptamos Group" (2015)

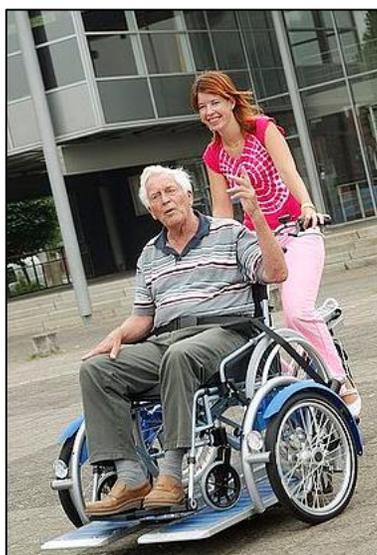
La *bicicleta VeloPlus* es perfecta para usuarios de sillas de ruedas que desean emplear su propia silla durante un paseo. La rampa es inclinable, lo que facilita la subida de la silla de ruedas, además es muy estable y confortable. La VeloPlus es adecuada

para todo tipo de sillas de ruedas, consiguiendo que todos puedan ir en bicicleta sin importar sus limitaciones y disfrutar de un paseo al aire libre (Adaptamos Group, 2015).

Ilustración 4. Bicicleta adaptada VeloPlus. Tomado de "Adaptamos Group" (2015)

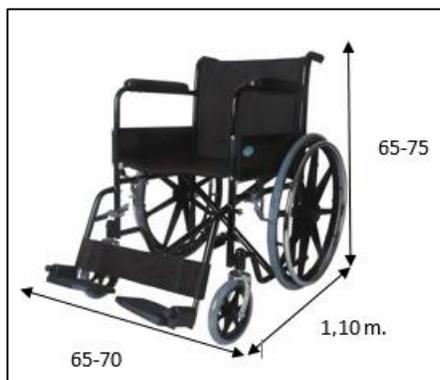
Ilustración 5. Medidas estándar de silla de ruedas

En el gráfico anterior se pueden observar las medidas mínimas de espacio que ocuparía una persona con movilidad reducida que haga uso de este implemento. En el caso de existir un acompañante, el largo a ser tomado en cuenta sería de 1,80 m. aproximadamente. En base a estas medidas se deberán planear o modificar todas las áreas

de uso común, con el conocimiento previo de que se requerirán desplazamientos y giros desde 90 hasta 360°. Un ejemplo basado en lo dicho sería que las puertas deberán tener un ancho de 90 cm. como mínimo, mientras que los pasillos serán de 0,90 a 1,50 m. de ancho (se debe tener en cuenta espacios de retorno), aunque lo ideal son los 150 cm., debido a que posibilita el tránsito de la silla de ruedas y una persona a la vez.

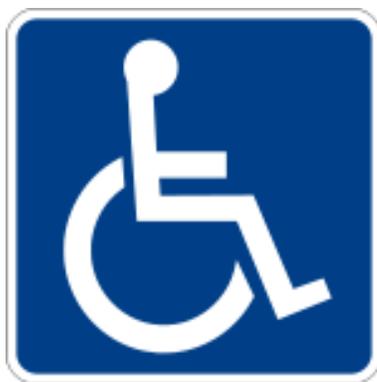
Ilustración 6. Símbolo internacional de accesibilidad. Tomado de "Boudeguer y Sepúlveda" (2003)

Según Boudeguer y Sepúlveda (2003), “el símbolo internacional de accesibilidad (SIA), es el indicador de la no existencia de barreras arquitectónicas tanto en el acceso como en el interior del lugar, ya sea construido o natural” (p.65). Tal como lo muestra la ilustración a continuación, el símbolo contiene la imagen estilizada de una persona en silla de ruedas, debe ser blanco sobre un fondo azul (Pantone 294), a menos que existan razones precisas para usar otros colores y debe estar mirando a la derecha; su medida mínima debe ser de 15 por 15 cm.

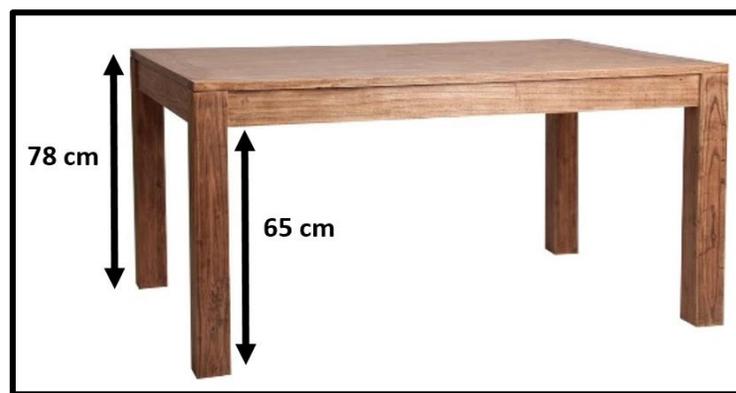
Las mesas dispuestas para el consumo de alimentos cumplen en su mayoría con las necesidades de personas que usen sillas de ruedas, es decir, son de cuatro patas sin eje central que permite el ingreso de la silla de ruedas sin inconvenientes, las medidas obtenidas se pueden observar en la ilustración a continuación. El área de circulación es de 3,5 metros en la parte central y de 1,5 entre mesas (Ver Anexo 3 y Anexos Fotográficos 12 y 13).

Ilustración 9. Medidas de mesas tipo encontradas en patio de comidas

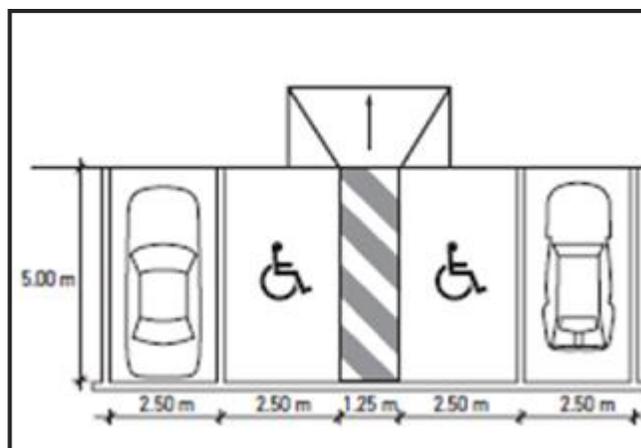
Al contar con una superficie apta para la implementación de plazas de parqueo para personas discapacitadas, bastará con delimitar las plazas designadas tomando en cuenta las medidas estandarizadas para el efecto; además se deberá señalar adecuadamente los espacios reservados, tanto horizontal como verticalmente.

Ilustración 10. Medidas estandarizadas para aparcamientos accesibles. Tomado de "NTE INEN 2 248:2000" (2000)

El número de plazas requeridas según lo establecido en la NTE INEN 2 248:2000 debe ser de una por cada 25 plazas, por lo que se tendrán que colocar cuatro exclusivas para personas discapacitadas y ubicarlas en los espacios más cercanos al ingreso de área turística. Las áreas de circulación que comuniquen las plazas reservadas con el ingreso deberán tener un ancho mínimo de un metro y, al igual que la zona de parqueos, ser antideslizante, compacto y homogéneo.

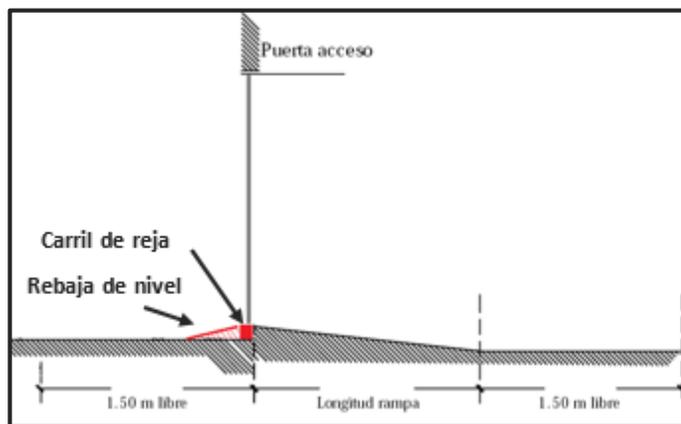
El camino de ingreso a la zona de baños no permite una movilización adecuada para PMR, por lo que se necesitará colocar una pasarela de 150 cm de ancho y 10,8 ° de pendiente máxima, desde el camino principal hasta la entrada del mismo. Adicional a esto se requiere la implementación de una rampa de acceso y la modificación del carril inferior de la reja de seguridad de la entrada, para esto último se deberá extender la rampa hasta el nivel del carril, sin obstruir su funcionamiento, y realizar una rebaja de nivel en la parte posterior del mismo.

Ilustración 13. Eliminación de barrera física en ingreso a baños

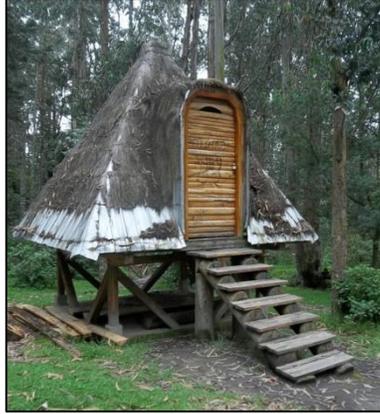
Ilustración 17. Talanquera

Se precisa modificar al menos una talanquera, la más cercana a los puntos de acceso, para esto se colocará una rampa en forma de “L” que permita salvar los 140 cm de altura. Para esto se necesitará una rampa de tres tramos, el primer tramo deberá tener el 8% de inclinación y mantener una longitud de 5,5 m; el segundo tramo tendrá una longitud de 1 m contando desde el borde interno de la rampa, o de 3 metros visto desde el borde externo de la misma, su porcentaje de inclinación no podrá superar el 12%, el último tramo permitirá el ingreso en sí por lo que tendrá pendiente cero y mantendrá un ancho mínimo de 1,5 metros. Cabe enfatizar que se tendrán que colocar pasamanos y bordillos para seguridad de los usuarios. A este punto se deberá poder acceder sin ayuda de vehículos adaptados.

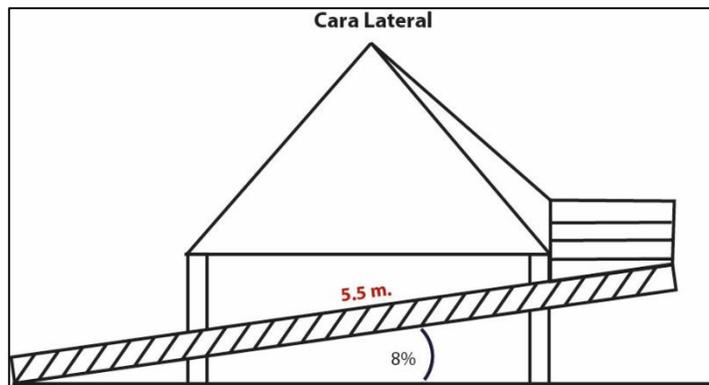
Ilustración 18. Rampa lateral de talanquera

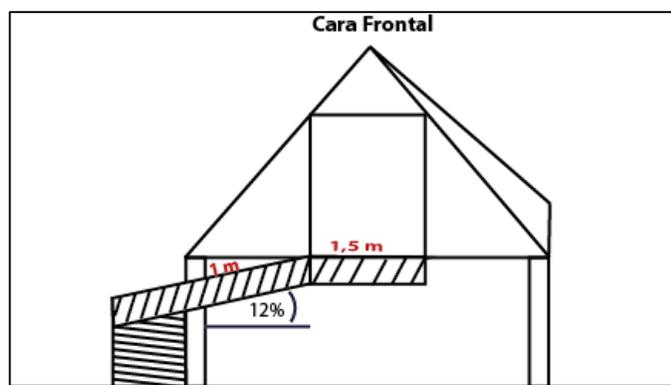
Ilustración 19. Rampas frontales de talanquera

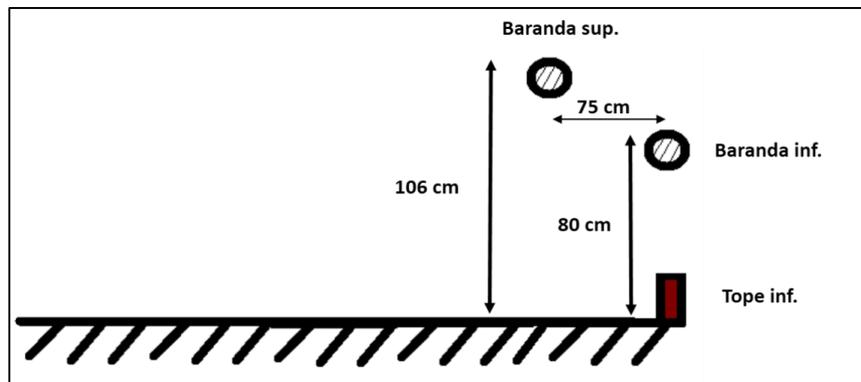
La segunda opción mantiene el mismo concepto de la primera, solo que en vez de extender la superficie del suelo se tendrá que mover la baranda superior 75 cm hacia adentro y colocar la baranda inferior al ras del suelo, en dos de las cuatro caras del mirador; esto disminuirá el espacio interno del mismo. Adicional a esto, para cualquiera de las opciones propuestas, se debe colocar un tope inferior de 15 centímetros de alto para evitar cualquier riesgo de caída.

Ilustración 20. Barandales de mirador

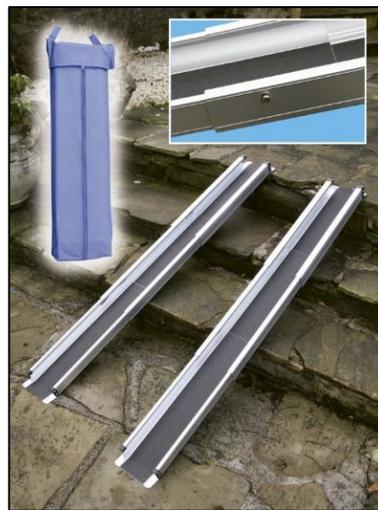
Ilustración 21. Rampa retráctil. Tomado de Ortopedia Plus (2016)

Con respecto a la escalera existente se deberá, en primera instancia, readecuar y reemplazar los escalones afectados por la humedad, corregir el pasamanos y nivelar el suelo en la base; el acceso para personas con movilidad reducida se realizará mediante dos

opciones, la primera sería con la ayuda de una rampa móvil, que cumplirá con el grado de inclinación máximo permitido; el objetivo de este tipo de rampa es el poder ser colocada y retirada a voluntad y principalmente la optimización de espacio, una opción viable, liviana y de fácil adaptación es *rampa retráctil de aluminio* (Ver Ilustración 21). La segunda opción es la colocación de una rampa que sustituya los escalones y que permita el acceso de todas y todos.

<p>El acceso para PMR se realizará mediante dos opciones: 1.- mediante una rampa móvil, una opción viable, liviana y de fácil adaptación es <i>rampa retráctil de aluminio</i></p>	<p>Poder ser colocada y retirada a voluntad y principalmente la optimización de espacio</p>	
	<p>2.- colocar una rampa que sustituya los escalones.</p>	<p>Permitir el acceso de todas y todos</p>

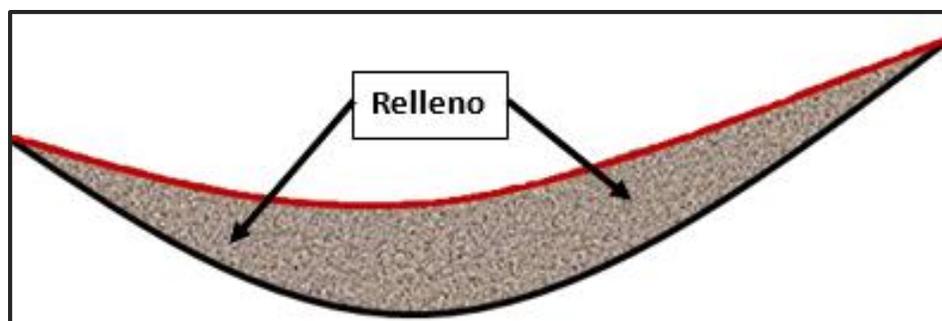
En lo referente a los tramos de sendero principal con pendientes pronunciadas debido a la existencia de hondonadas, se deberá rellenar con materiales de la zona como tierra y piedras, lo que acortará las distancias y disminuirá las pendientes. Esta modificación del relieve reducirá el esfuerzo empleado por las personas encargadas de operar los vehículos de transporte de las personas con movilidad reducida.

Ilustración 22. Relleno para aminorar pendientes

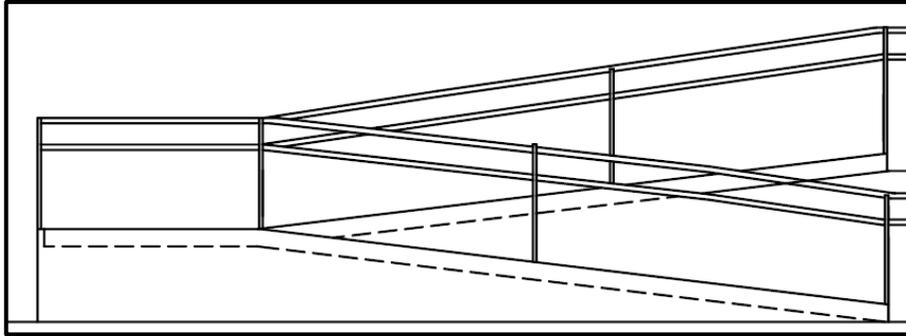
Las intervenciones a efectuarse en el sendero secundario son de varios tipos: en el tramo 1 existe un paso de 40 cm con la corriente de agua de un lado y una caída de 2 m del otro, en este punto se requerirá colocar una plataforma de 1,4 m de ancho por 4,7 m de largo; esta estructura no impide el paso lateral de subida desde la cascada al mirador.

Ilustración 24. Rampa en forma de “S”, vista frontal. Tomado de Boudeguer & Sepúlveda (2003)

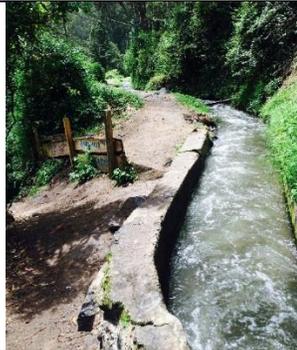
<p>El Sendero secundario requiere modificarse en tres tramos: en el tramo 1 existe un paso de 40 cm donde se requiere colocar una plataforma de 1,4 m de ancho por 4,7 m de largo</p>	<p>Permitir el paso fluido</p>

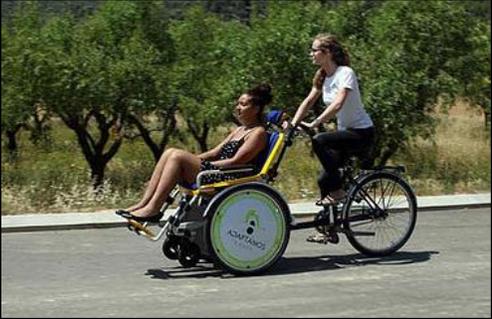
<p>Bicicleta DUET: es la combinación entre silla de ruedas y bicicleta ya que combina la robustez de una bicicleta con la estabilidad y confort de una silla de ruedas. El manejo es ligero y estable y, asimismo, es factible realizar los giros de forma muy fácil.</p>	<p>4227 USD.</p>

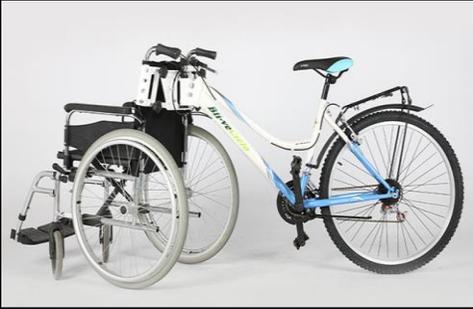
<p>Kit Adapta y bicicleta: Es una versión más económica de DUET, se trata de una bicicleta que se adapta a la silla del usuario, un posible inconveniente es el tipo de ruedas de la silla, que bien no podrían estar adaptadas para el sustrato de los senderos.</p>	<p>419 USD.</p>

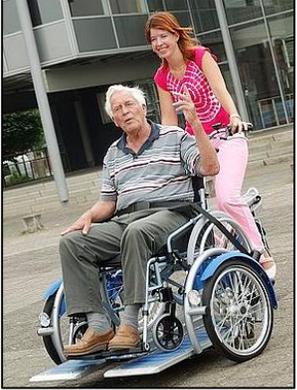
<p>Bicicleta VeloPlus: perfecta para usuarios de sillas de ruedas que desean emplear su propia silla durante un paseo. La rampa es inclinable, lo que facilita la subida de la silla de ruedas, además es muy estable y confortable.</p>	<p>3454 USD.</p>

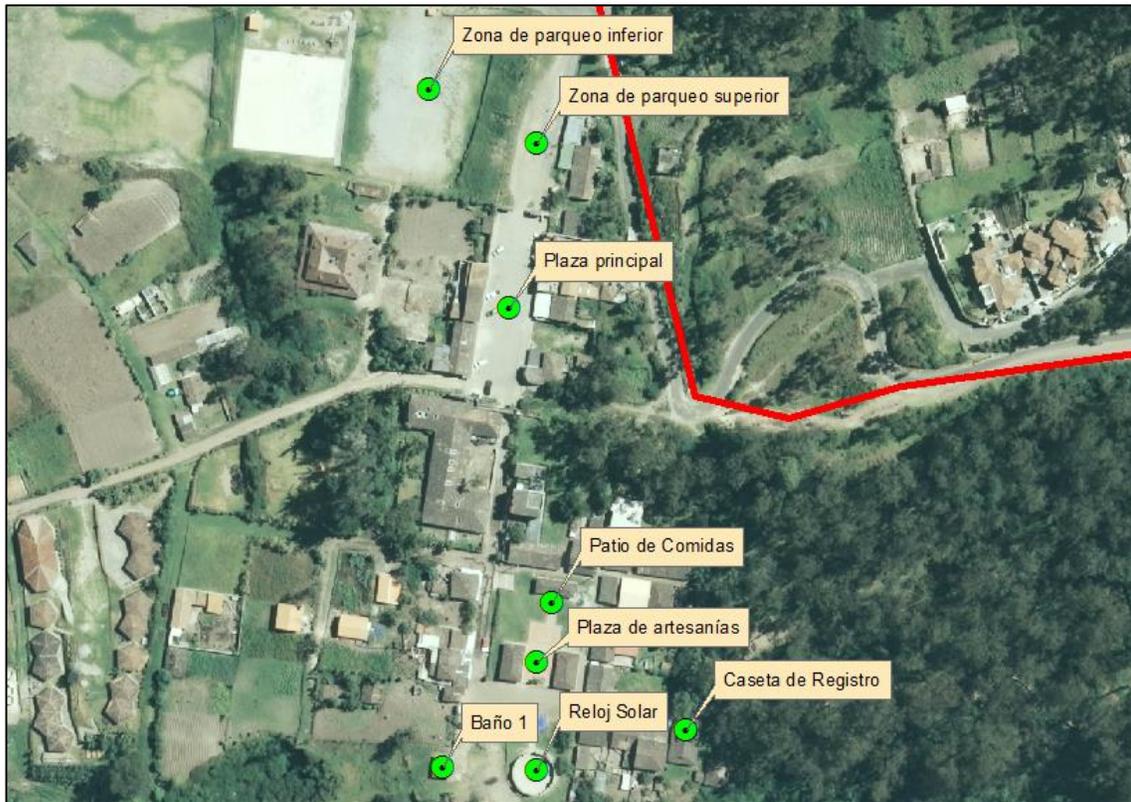
- **Alquiler de vehículos adaptados (monociclos Julieta, bicicletas adaptadas).-** el punto de alquiler se encontrará junto a la caseta de información y registro, es decir, a la entrada de la zona de senderos.

Ilustración 25. Servicios y puntos de interés Cascada de Peguche

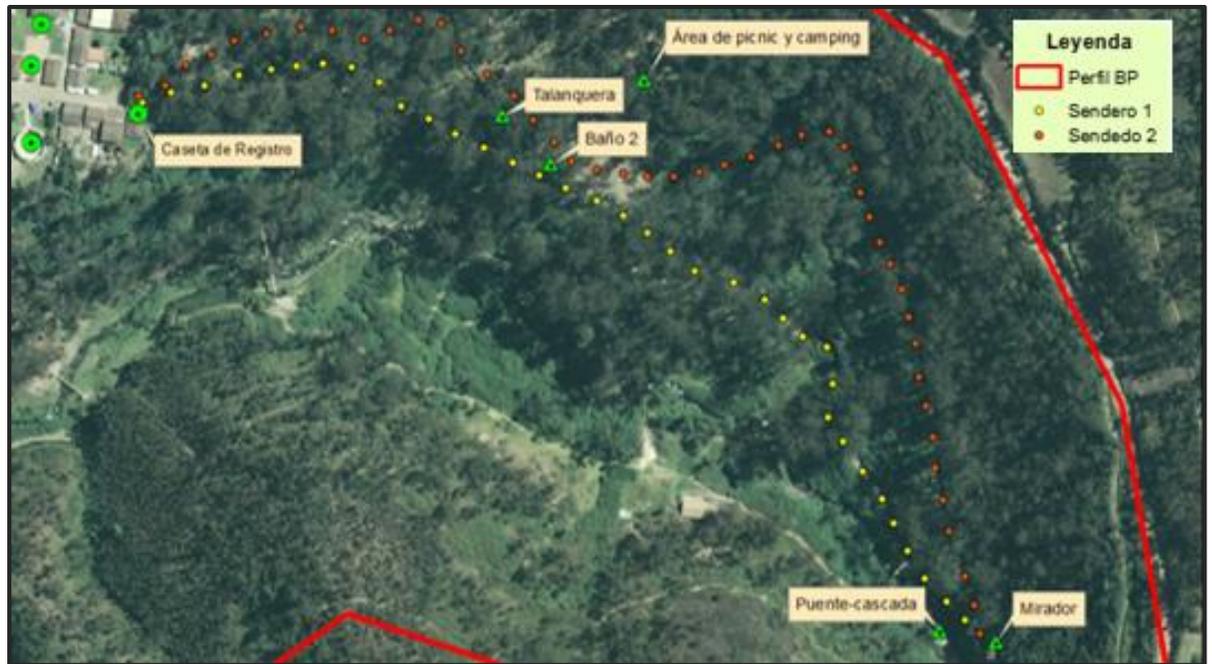
Ilustración 26. Senderos y puntos de interés Cascada de Peguche

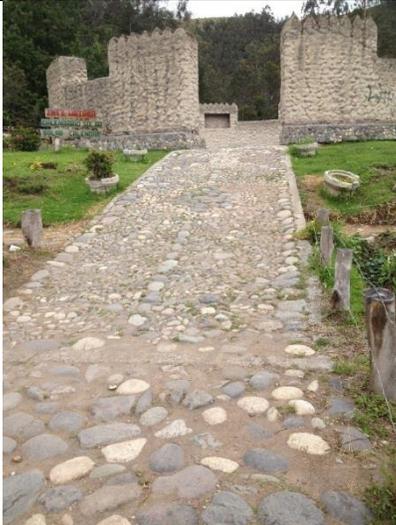
AF 17.- Ingreso a reloj solar 31° de inclinación

Unificar el modelo de las mesas o aumentar el número de mesas que cumplan con: ser de cuatro patas sin eje central, altura máxima de 78 cm y altura inferior de 65 cm	Acercamiento frontal de sillas de ruedas	
Reloj Solar	Generar un paso perpendicular en forma de “S”. Los tramos de 10 m no deberán superar los 9° de inclinación, mientras que los de 2 m tendrán como máximo 10,8° de pendiente. No deberá exceder el 2% de inclinación transversal y contará con dobles pasamanos a 85 y 60 cm. Este paso tendrá unión con el baño ubicado a la derecha del reloj solar.	Reducir drásticamente la pendiente actual (31°)

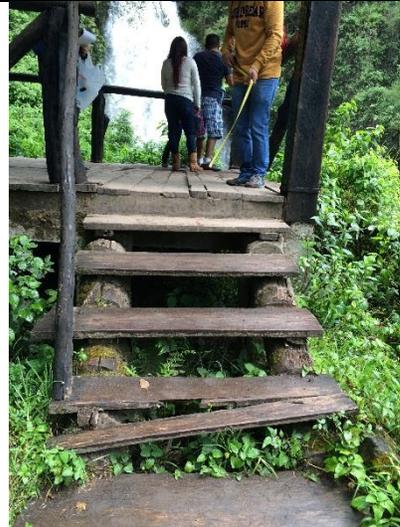
**AF 65.- Tramo de sendero “mirador –
área de picnic y camping” 1**

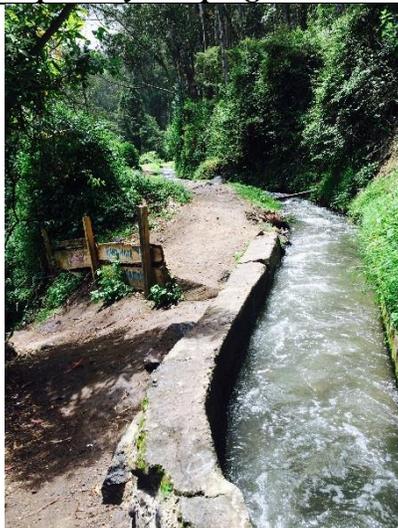
**AF 66.- Tramo de sendero “mirador –
área de picnic y camping” 2**

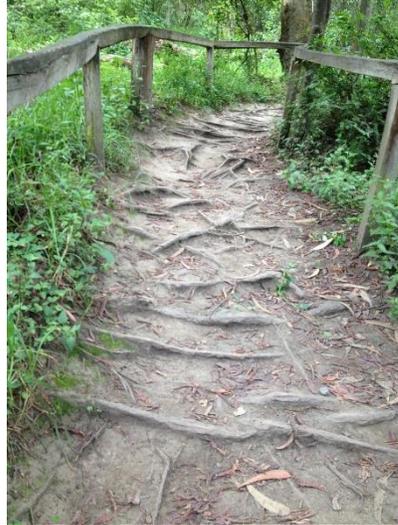
AF 69.- Raíces sobresalientes en ingreso a Puento colgante el Platanillo
