**PREFECTURA
DE IMBABURA**

“DIAGNÓSTICO DEL ESTADO ACTUAL DE CONSERVACIÓN Y PROPUESTA DE INTERVENCIÓN EN LAS VERTIENTES QUE ABASTECEN DE AGUA PARA CONSUMO HUMANO A LA PARROQUIA LA CAROLINA, CANTÓN IBARRA”

Tesistas:
Mayra Benavides
Daisy Pozo

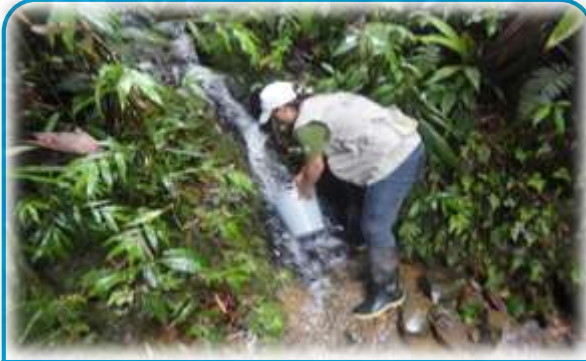
Aforo de las fuentes y vertientes

Método de la cubeta volumétrica
Método del flotador

- A person wearing a white shirt and a white cap is crouching in a stream, holding a white bucket to measure water flow. The background is filled with dense green foliage.
- Para realizar el aforamiento se debe tener en cuenta que para, las fuentes que tienen un caudal igual o menor a 12lts por segundo se deberá utilizar el método del balde volumétrico y para las que cuentan con un caudal mayor a 12lts por segundo se empleará el método del flotador.
 - Cuando los proyectos planteados en una propuesta beneficiara a una comunidad es necesario que esta sea socializada y validada por los habitantes de la misma, es decir los beneficiarios, a fin de que estos sirvan como una guía para la toma de decisiones del GAD-Parroquial.

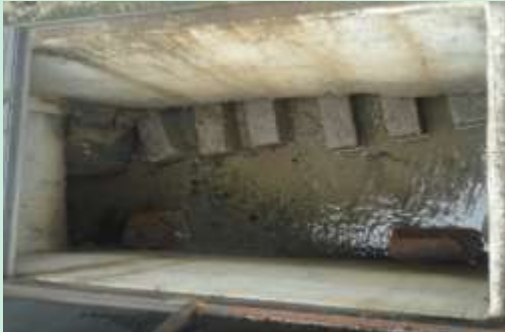
UBICACIÓN DEL TANQUE DE DISTRIBUCION Altitud: 880 Coord. X: 799396 Coord Y: 10088142	Tanque de Distribución	3. Perdida de la calidad del agua por falta un adecuado sistema de cloración.	3. Instalar un sistema de cloración en buen estado.

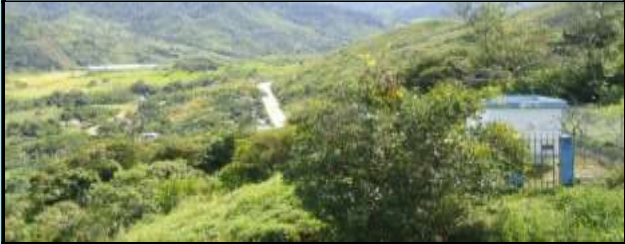
1. Pérdida de la calidad del agua y del caudal por la inapropiada infraestructura.	1. Reparar el tanque de captación y adaptarlo a la situación actual para poder aprovechar todo el caudal y beneficiar a la población.
UBICACIÓN DEL TANQUE DE DISTRIBUCION Altitud: 929 Coord. X: 800033 CoordY:10087359	Tanque De Distribución

1. Pérdida de la calidad del agua por falta de la infraestructura adecuada en el tanque Desarenador. 2. Pérdida de la capa del suelo alrededor del tanque de distribución	1. Instalar las llaves para desfogue del agua y lograr una limpieza apropiada del tanque. 2. Reforestar con Pachaco, Laurel, Guadual porque se producen derrumbes y está en peligro el tanque

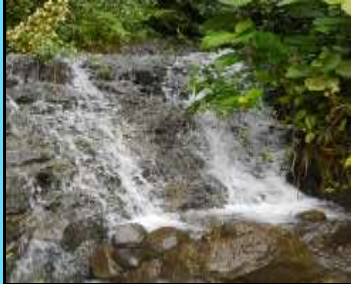
CARACTERIZACION DEL SISTEMA DE AGUA DE LA COMUNIDAD DE SAN PEDRO		DESCRIPCION DEL PROBLEMA	MEDIDA DE MITIGACIÓN, PREVENCIÓN O CORRECCIÓN
COMUNIDAD Guadual	FOTOGRAFIA		
UBICACIÓN DE LA VERTIENTE Altitud: 1145 Coord. X: 800066 Coord Y : 10085613	Tanque de Captación

Perdida de la calidad del agua por falta de protección y perdida de la cobertura vegetal en el tanque de captación.	Protección física alrededor de la fuente
			Protección biológica alrededor de la fuente para prevenir los deslizamientos de tierra en época de lluvia.
UBICACIÓN DEL TANQUE DE DISTRIBUCION Altitud: 930 Coord. X: 801022 Coord Y : 10087082	Tanque de Distribución

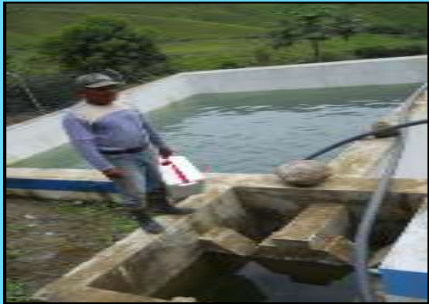
Perdida de la calidad del agua por el mal funcionamiento del tanque Desarenador. Disminución del tiempo de repartición del agua para consumo humano a los usuarios por las inadecuadas instalaciones en el tanque de distribución para su mantenimiento.	Restaurar el tanque Desarenador para que funcione en adecuadas condiciones.

Instalar una válvula de desagüe más grande para optimizar el mantenimiento del tanque.
UBICACIÓN DE LA COMUNIDAD Altitud: 880 Coord. X: 801239 Coord Y : 10087228	Sistema de Cloración

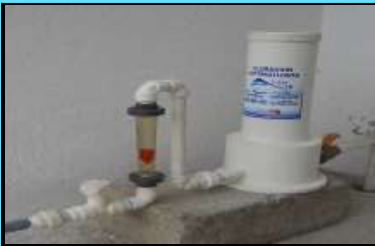
Perdida de la calidad del agua por la falta de insumos en el sistema de cloración.	Adquisición del los insumos (Pastillas de cloro) para mantener la calidad del agua.

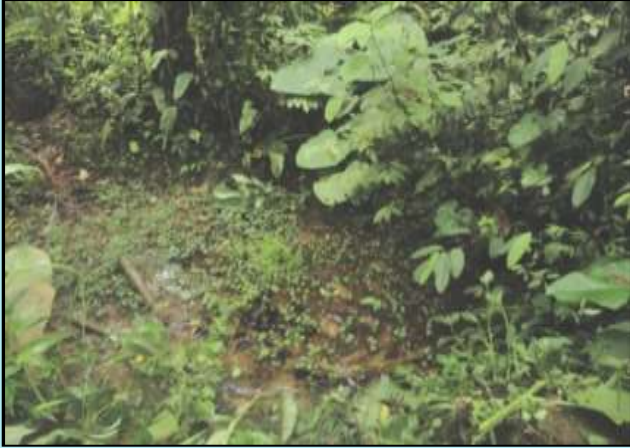
CARACTERIZACIÓN DEL SISTEMA DE AGUA DE LA COMUNIDAD DE EL PUERTO		DESCRIPCIÓN DEL PROBLEMA	MEDIDA DE MITIGACIÓN, PREVENCIÓN O CORRECCIÓN
MUNIDAD Guadual	FOTOGRAFIA		
UBICACIÓN DE LA VERTIENTE Id: 1734 d. X: 803733 d Y : 10080900	Vertiente

Perdida de la calidad del agua por la alta actividad ganadera alrededor de la fuente	Proteger biológicamente la vertiente llegando a un acuerdo con los dueños o aplicando la ley.
			Protección física para impedir el ingreso de ganado.
			Construir un bebedero fuera de la vertiente para evitar el ingreso del ganado.
UBICACIÓN DEL TANQUE DE DISTRIBUCION Id: 1616 d. X: 804058 d Y : 10082049	Tanque de distribución

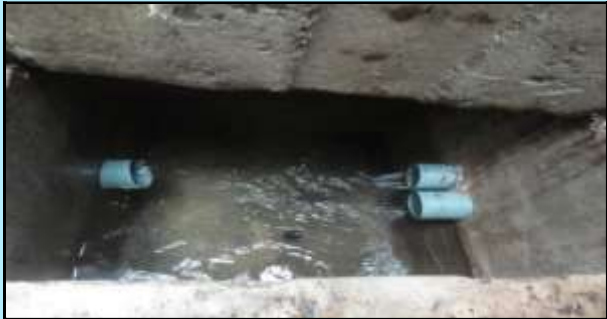
CARACTERIZACION DEL SISTEMA DE AGUA DE LUZ DE AMERICA		DESCRIPCION DEL PROBLEMA	MEDIDA DE MITIGACIÓN, PREVENCIÓN O CORRECCIÓN
COMUNIDAD: Luz de América	FOTOGRAFIA		
UBICACIÓN DE LA VERTIENTE Altitud: 1237 Coord. X: 805929 Coord Y : 10080574	Tanque de Captación	Perdida de la calidad y caudal del agua debido a la disminución de la cobertura vegetal por intervención ganadera cerca a la fuente.	1. Protección biológica alrededor de la fuente.

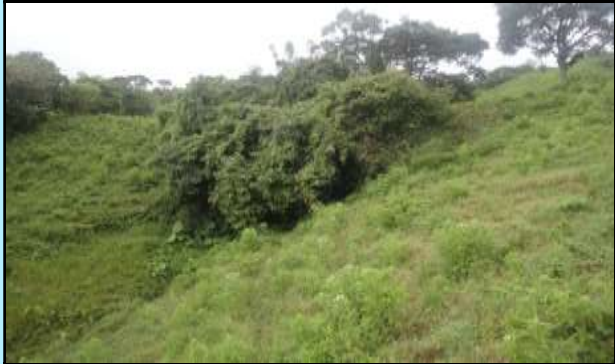
CARACTERIZACION DEL SISTEMA DE AGUA DE LA COMUNIDAD DE URBINA		DESCRIPCION DEL PROBLEMA	MEDIDA DE MITIGACIÓN, PREVENCIÓN O CORRECCIÓN
COMUNIDAD Guadual	FOTOGRAFIA		
UBICACIÓN DE LA VERTIENTE Altitud: 1695 Coord. X: 800923 Coord Y : 10083084	Fuente y Tanque de Captación

Perdida de la calidad del agua por la alta actividad ganadera alrededor de la fuente	Protección biológica con especies nativas de la zona
	Tanque de Distribución

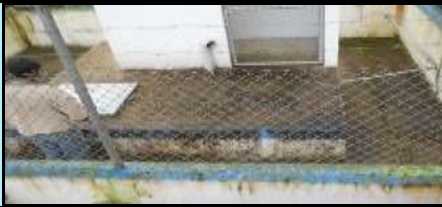
Perdida de la calidad del agua por la falta de un sistema de cloración.
UBICACIÓN DE LA COMUNIDAD Altitud: 1655 Coord. X: 801134 Coord Y : 10083209	Usuarios

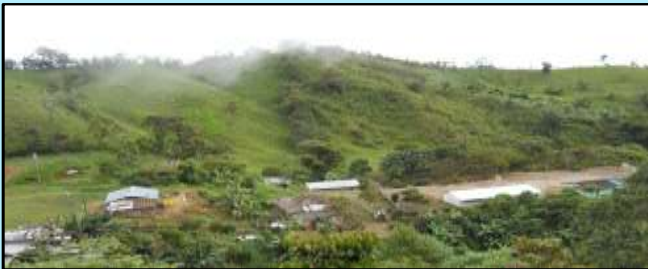
Falta de control en el uso del agua para consumo humano.	Instalación de medidores en el domicilio.

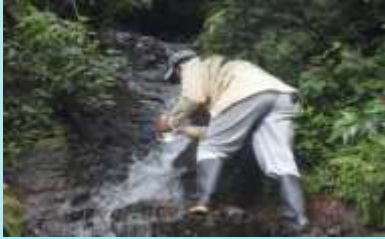
CARACTERIZACION DEL SISTEMA DE AGUA DE LA COMUNIDAD DE STA MARIANITA DE YACUCASPI		DESCRIPCION DEL PROBLEMA	MEDIDA DE MITIGACIÓN, PREVENCIÓN O CORRECCIÓN	PRESUPUESTO REQUERIDO (TENTA) VO																											
COMUNIDAD Santa Marianita	FOTOGRAFIA			Materia	Cant	V. U	TOTAL																								
UBICACIÓN DE LA VERTIENTE Altitud 1911 Coord. X: 811051 Coord Y : 1007070	Fuente

1. La cobertura vegetal se mantiene no existe entrada de animales	2. Mantener la cobertura vegetal	<table border="1"> <thead> <tr> <th>Materia</th> <th>Cant</th> <th>V. U</th> <th>TOTAL</th> </tr> </thead> <tbody> <tr> <td>Especies para la reforestación</td> <td>900</td> <td>0.60</td> <td>540</td> </tr> <tr> <td>TOTAL</td> <td></td> <td></td> <td>540</td> </tr> </tbody> </table>				Materia	Cant	V. U	TOTAL	Especies para la reforestación	900	0.60	540	TOTAL			540												
Materia	Cant	V. U	TOTAL

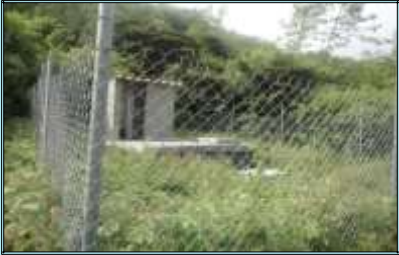
Especies para la reforestación	900	0.60	540																												
TOTAL			540																												
UBICACIÓN DEL TANQUE DE DISTRIBUCION Altitud 1912 Coord. X: 81108 Coord Y : 1007110	Tanque de Reserva y distribución

1. Perdida de la calidad del agua ya que no cuenta con un sistema de cloración	1. Instalar el sistema de cloración y los insumos necesarios para mantener la calidad del agua. 2. Dar mantenimiento al área del tanque de distribución	<table border="1"> <thead> <tr> <th>Materia</th> <th>Cant</th> <th>V. U</th> <th>V. TOTAL</th> </tr> </thead> <tbody> <tr> <td>Nuevo sistema de cloración</td> <td>1</td> <td>1.950</td> <td>1.950</td> </tr> <tr> <td>TOTAL</td> <td></td> <td></td> <td>1.950</td> </tr> </tbody> </table> <table border="1"> <thead> <tr> <th>Materia</th> <th>Cant</th> <th>V. U</th> <th>V. TOTAL</th> </tr> </thead> <tbody> <tr> <td>Limpieza del área mensual</td> <td>12</td> <td>10,00</td> <td>120,00</td> </tr> <tr> <td>TOTAL</td> <td></td> <td></td> <td>120,00</td> </tr> </tbody> </table>				Materia	Cant	V. U	V. TOTAL	Nuevo sistema de cloración	1	1.950	1.950	TOTAL			1.950	Materia	Cant	V. U	V. TOTAL	Limpieza del área mensual	12	10,00	120,00	TOTAL			120,00

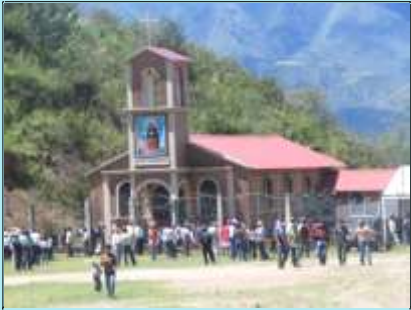
Materia	Cant	V. U	V. TOTAL																												
Nuevo sistema de cloración	1	1.950	1.950																												
TOTAL			1.950																												
Materia	Cant	V. U	V. TOTAL																												
Limpieza del área mensual	12	10,00	120,00																												
TOTAL			120,00																												
UBICACIÓN DE LA COMUNIDAD Altitud 1747 Coord. X: 81178 Coord Y : 1007110	En los Usuarios

1. Falta de control en el consumo y uso del agua para consumo humano a los usuarios	1. Instalación de medidores en el domicilio	<table border="1"> <thead> <tr> <th>Materia</th> <th>Cant</th> <th>V. U</th> <th>TOTAL</th> </tr> </thead> <tbody> <tr> <td>Instalación de medidores en las casas de los usuarios para agua de consumo humano</td> <td>30</td> <td>190,00</td> <td>5.700</td> </tr> <tr> <td>TOTAL</td> <td></td> <td></td> <td>5.700</td> </tr> </tbody> </table>				Materia	Cant	V. U	TOTAL	Instalación de medidores en las casas de los usuarios para agua de consumo humano	30	190,00	5.700	TOTAL			5.700

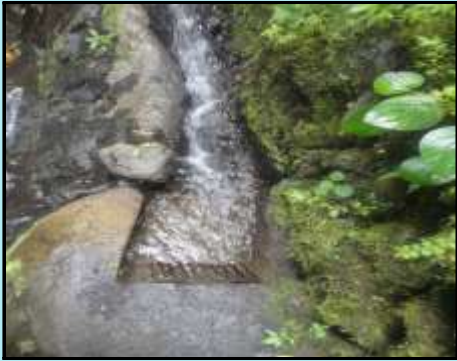
CARACTERIZACION DEL SISTEMA DE AGUA DE LA COMUNIDAD DE EL CERCADO		DESCRIPCION DEL PROBLEMA	MEDIDA DE MITIGACIÓN, PREVENCIÓN O CORRECCIÓN
COMUNIDAD: El Cercado	FOTOGRAFIA		
UBICACIÓN DE LA VERTIENTE Altitud: 1919 Coord. X: 818985 Coord Y : 10039938	Fuente	1. La cobertura vegetal se mantiene y no existe entrada de animales	1. Mantener la cobertura vegetal

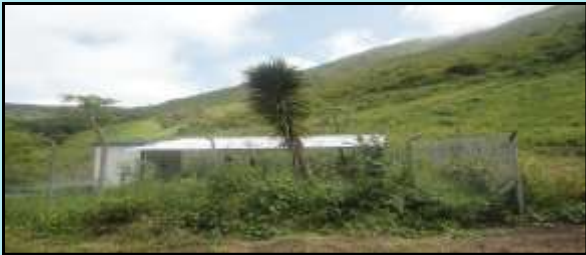
UBICACIÓN DEL TANQUE DE DISTRIBUCION Altitud: 1829 Coord. X: 813687 Coord Y : 10067004	Tanque de Reserva y Distribución	1. No cuenta con un sistema de cloración	1. Instalar un sistema de cloración.

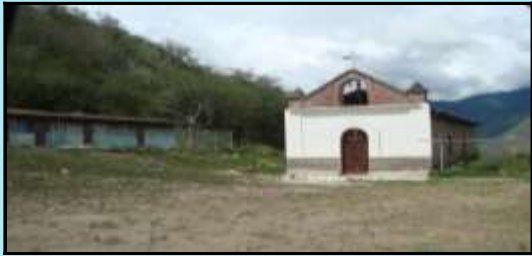
UBICACIÓN DE LA COMUNIDAD Altitud: 1758 Coord. X: 813460 Coord Y : 10068242	En los Usuarios	1. Falta de regularización en el consumo de agua a los usuarios.	1. Instalación de medidores.

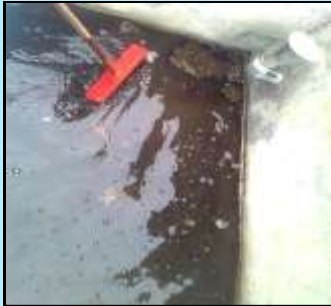
Perdida de la calidad del agua por presencia de material vegetal	1. Protección biológica en la vertiente
	Tanque Filtración

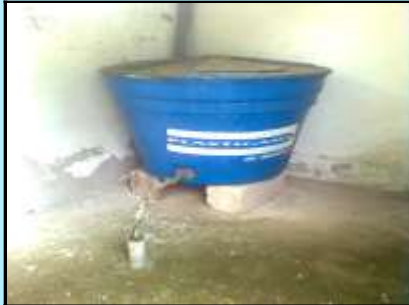
UBICACIÓN DEL TANQUE DE DISTRIBUCION Altitud: 2054 Coord. X: 806595 Coord Y : 10070335	Tanque de Distribución

Perdida de la calidad del agua por falta de mantenimiento constante del tanque de filtración	2. Limpiar constantemente en el tanque de filtración.
		Perdida de la calidad del agua por falta un adecuado sistema de cloración.	1. Instalar un sistema de cloración en buen estado.
UBICACIÓN DE LA COMUNIDAD Altitud: 1981 Coord. X: 806636 Coord Y : 10070930

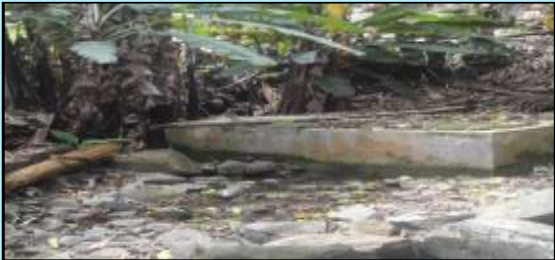
CARACTERIZACION DEL SISTEMA DE AGUA DE LAS COMUNIDADES DE IMBIOLA Y MILAGRO		DESCRIPCION DEL PROBLEMA	MEDIDA DE MITIGACIÓN, PREVENCIÓN O CORRECCIÓN
COMUNIDAD Rocafuerte	FOTOGRAFIA		
UBICACIÓN DE LA VERTIENTE Altitud: 1868 Coord. X: 811672 Coord Y : 10069457	Fuente y Tanque de Captación

1. Pérdida de la calidad del agua por la presencia de actividad ganadera alrededor del tanque de captación.	1. Protección biológica del tanque de captación.
	Tanque De Reserva y Distribución

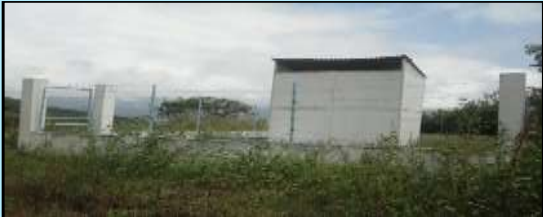
1. Disminución de la calidad del agua porque no se cuenta con un sistema de cloración
UBICACIÓN DEL TANQUE DE DISTRIBUCION Altitud: 1868 Coord. X: 811925 Coord Y : 10069465	Tanque De Reserva y Distribución

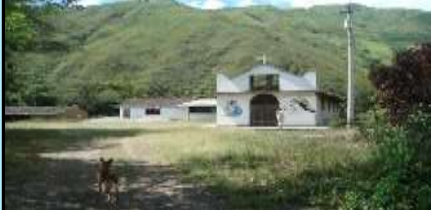
2. Mala distribución del recurso a los habitantes de la comunidad.	2. Cambio de tubería porque no llega a todos los usuarios como la escuela y la iglesia; sólo le llega en las noches
	En Los Usuarios

3. Falta de control en el uso del agua potable

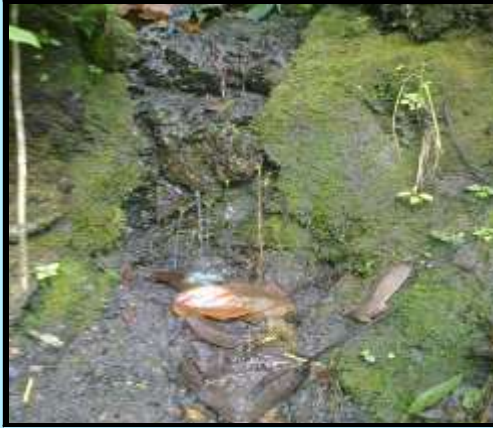
CARACTERIZACION DEL SISTEMA DE AGUA DE LA COMUNIDAD DE CUAJARA		DESCRIPCION DEL PROBLEMA	MEDIDA DE MITIGACIÓN, PREVENCIÓN O CORRECCIÓN
COMUNIDAD Cuajara	FOTOGRAFIA		
<p>UBICACIÓN DE LA VERTIENTE</p> <p>Altitud: 1445 Coord. X: 814531 Coord Y : 10071164</p>	<p>Vertiente</p>

<p>Perdida de la calidad del agua por la alta actividad ganadera alrededor de la fuente</p>	<p>Protección biológica con especies nativas de la zona</p>
<p>UBICACIÓN DEL TANQUE DE DISTRIBUCION</p> <p>Altitud: 1404 Coord. X: 815228 Coord Y : 10070109</p>	<p>Tanque de Distribución</p>

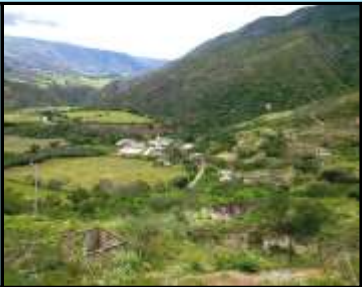
<p>Perdida de la calidad del agua por la falta de un sistema de cloración.</p>
<p>UBICACIÓN DE LA COMUNIDAD</p> <p>Altitud: 1306 Coord. X: 815719 Coord Y : 10070111</p>	<p>Usuarios</p>

<p>Falta de control en el uso del agua para consumo humano.</p>	<p>Instalación de medidores en el domicilio.</p>

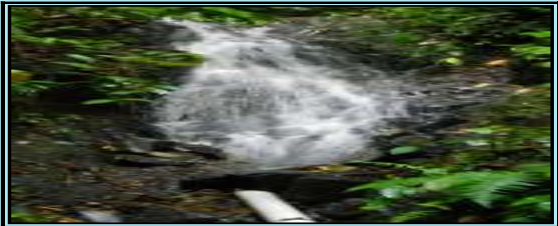
CARACTERIZACION DEL SISTEMA DE AGUA DE LA COMUNIDAD DE SAN GERONIMO		DESCRIPCION DEL PROBLEMA	MEDIDA DE MITIGACIÓN, PREVENCIÓN O CORRECCIÓN
COMUNIDAD : San Gerónimo	FOTOGRAFIA		
UBICACIÓN DE LA VERTIENTE Altitud: 1484 Coord. X: 806657 Coord Y : 10076132	Tanque de Captación

1. Perdida de la calidad del agua por falta de una adecuada infraestructura que capte el caudal de las fuentes.	1. Construir un canal que capte el canal con una protección física para impedir el ingreso de material vegetal al tanque de captación.
	Planta de Tratamiento

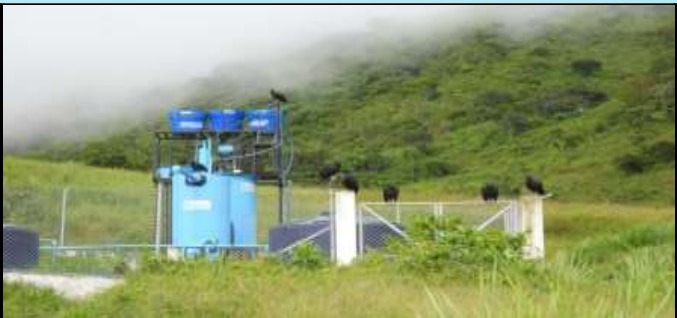
1. Perdida de la calidad del agua por la falta de insumos y el mal funcionamiento del sistema de cloración en la planta de tratamiento. 2. Perdida de la calidad del agua por falta de mantenimiento en el tanque de distribución.	1. Restaurar el sistema de cloración y adquirir los insumos (cloro) necesarios para mejorar la calidad del agua. 2. Realizar el mantenimiento periódico del tanque de distribución.

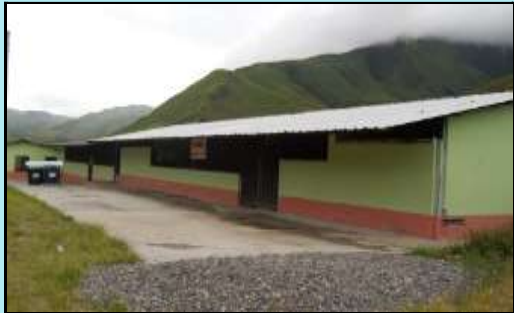
UBICACIÓN DE LA COMUNIDAD Altitud: 1041 Coord. X: 809424 Coord Y : 10080629	Usuarios

1. Falta de control en el consumo y uso del agua para consumo humano a los usuarios.	1. Instalación de medidores en el domicilio.

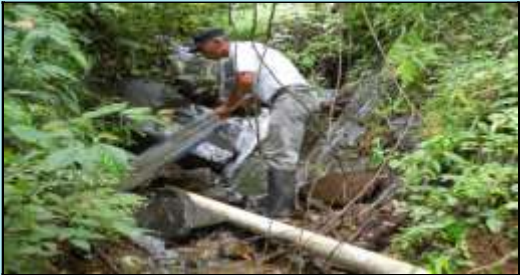
CARACTERIZACIÓN DEL SISTEMA DE AGUA DE LA COMUNIDAD DE GUADUAL		DESCRIPCION DEL PROBLEMA	MEDIDA DE MITIGACIÓN, PREVENCIÓN O CORRECCIÓN
COMUNIDAD Guadual	FOTOGRAFIA		
UBICACIÓN DE LA VERTIENTE Altitud: 1421 Coord. X: 810051 Coord Y : 10077361	Fuente y Tanque de Captación

1. Pérdida de la calidad del agua por falta de protección para impedir el ingreso del ganado a la fuente	1. Realizar la protección biológica a la fuente para mantener la cobertura vegetal. 2. Realizar la protección física alrededor de la fuente para impedir el ingreso del ganado.
	Tanque de Distribución

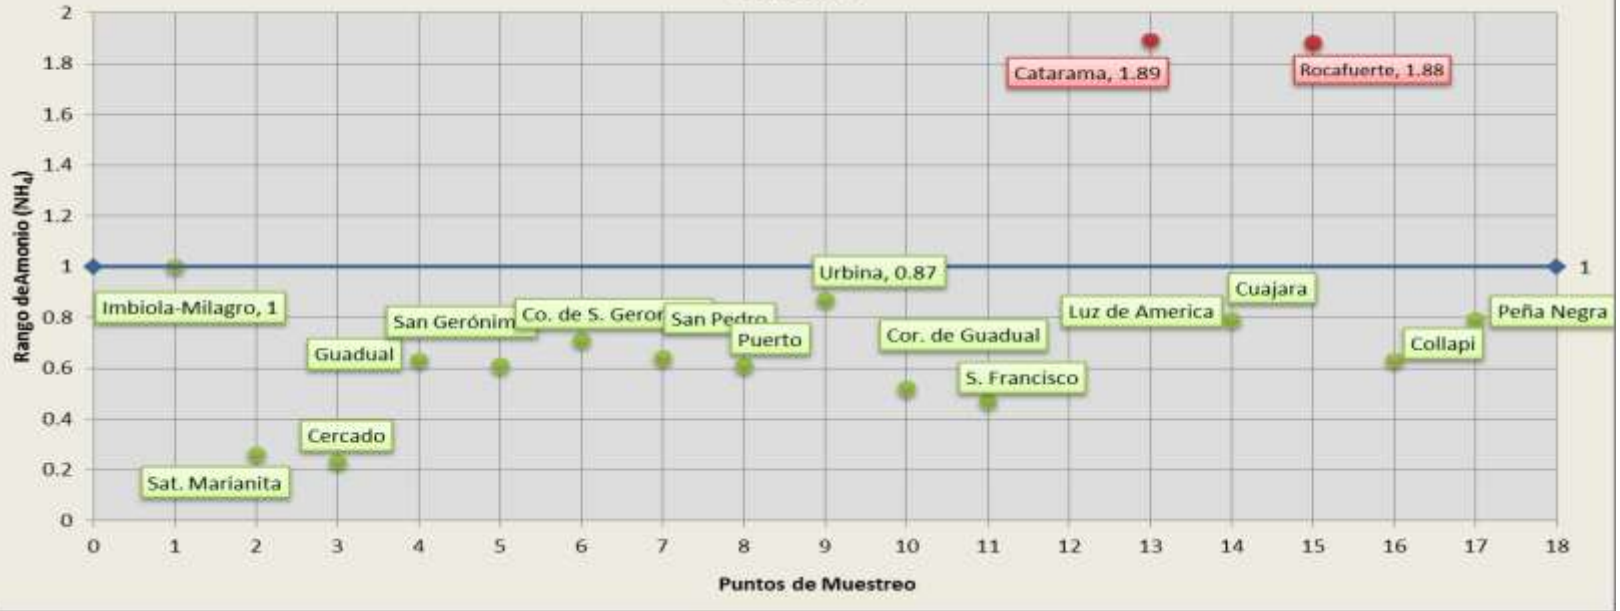
GRAFICO DEL NIVEL DE AMONIO CORRESPONDIENTE AL PUNTO 1 (FUENTE DE AGUA O VERTIENTE) DEL SISTEMA DE CADA COMUNIDAD

El amoníaco es un indicador de posible contaminación del agua con bacterias, aguas residuales o residuos de animales.

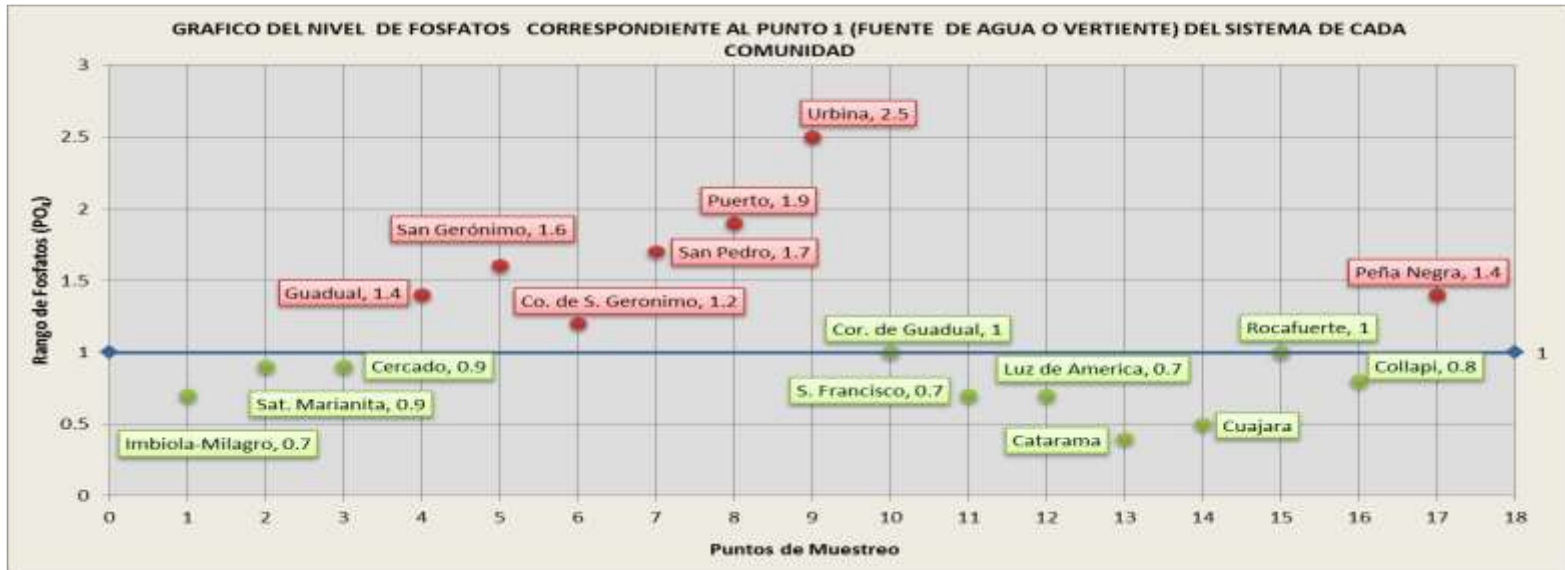
Fuente de agua

El uso de fertilizantes o abonos orgánicos, los llamados fitosanitarios con presencia de fosfatos también influyen, de manera negativa, en la presencia de éstos en agua, ya que por percolación llegan a los acuíferos naturales.

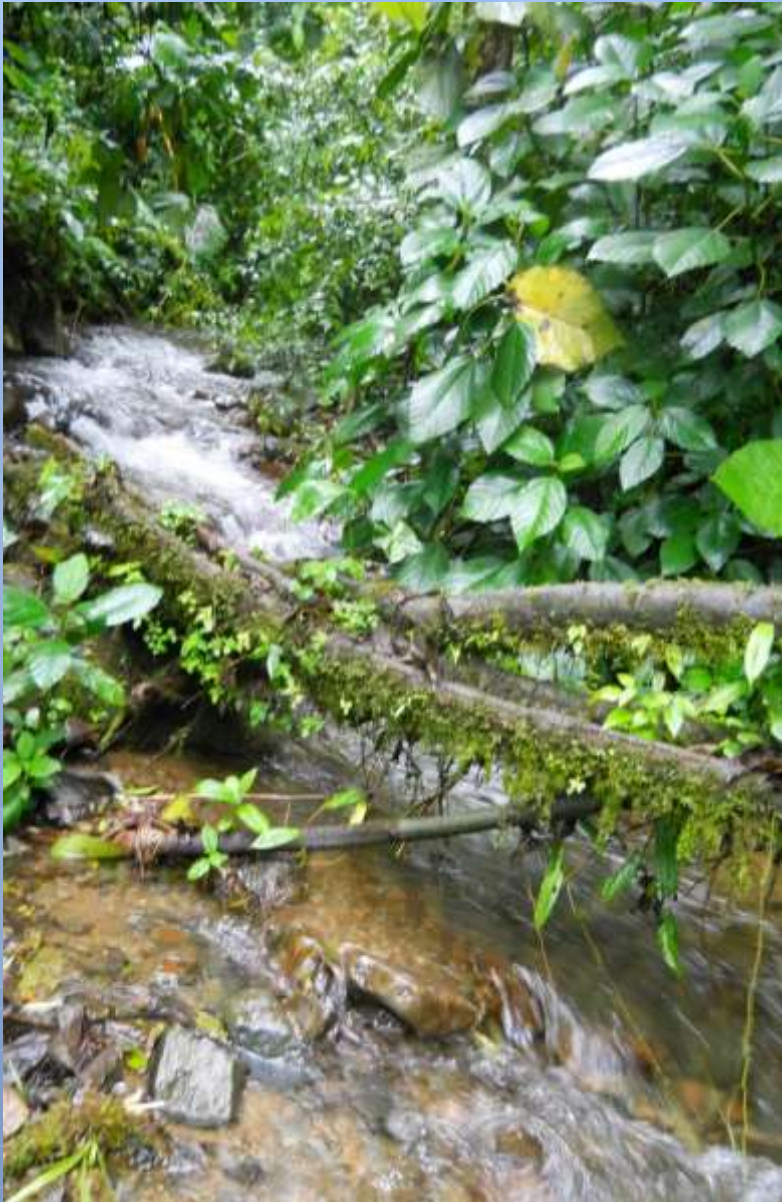
Hierro (Fe)

Por el tipo de suelo que se encuentra en la parroquia provoca que exista la presencia del hierro en el agua pero esta no es dañina ya que este tipo de agua está considerada como reconstituyente y ayudan a la anemia. Pero en concentraciones bajas.

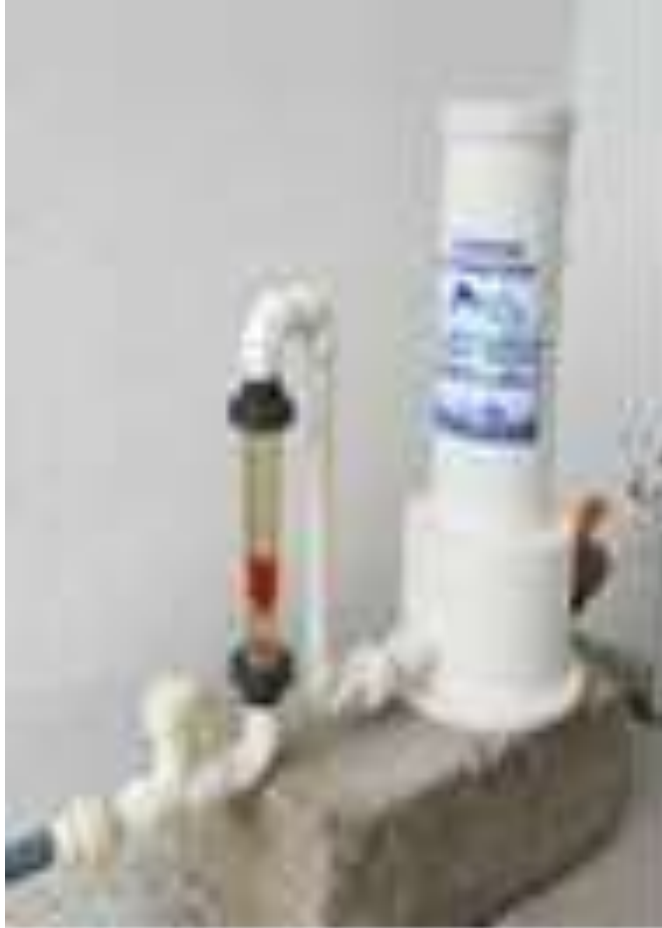
Escherichia coli

La **Escherichia coli** de origen animal y la de origen humano son idénticas. Sin embargo, algunos investigadores han encontrado que las bacterias del género rodococcus se asocian solamente a la contaminación fecal por animales.

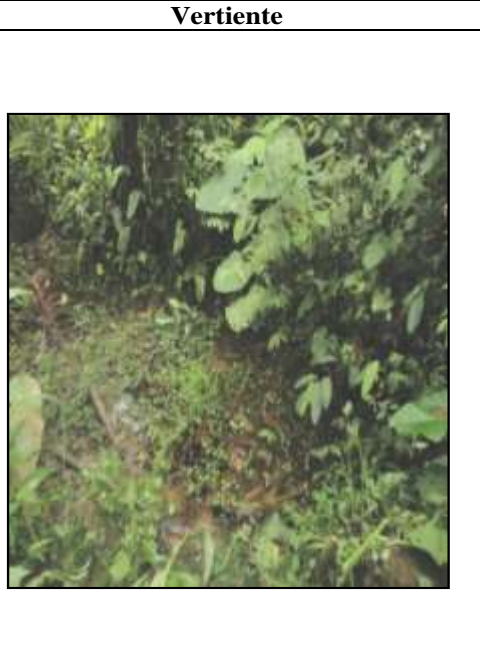
Perdida de la calidad del agua por la alta actividad ganadera alrededor de la fuente

Proteger biológicamente la vertiente llegando a un acuerdo con los dueños o aplicando la ley.

Protección física para impedir el ingreso de ganado.

Construir un bebedero fuera de la vertiente para evitar el ingreso del ganado.

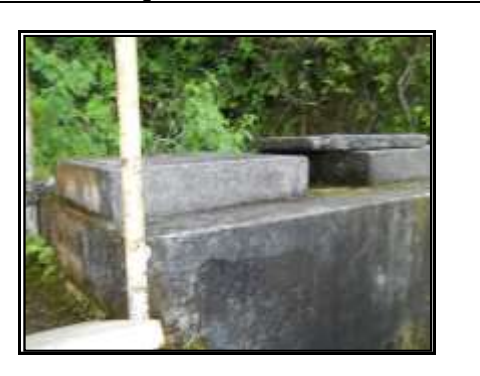
Tanque de distribución

Perdida de la calidad del agua por la actividad agrícola y ganadera alrededor de la fuente.

Perdida de la calidad del agua por la falta de un sistema de cloración

Protección física alrededor del tanque

Instalar un sistema de cloración
