UNIVERSIDAD TÉCNICA DEL NORTE
FACULTAD DE INGENIERÍA EN CIENCIAS AGROPECUARIAS Y AMBIENTALES
CARRERA DE INGENIERÍA EN RECURSOS NATURALES RENOVABLES

ANÁLISIS DE VULNERABILIDAD FÍSICO FUNCIONAL DEL SISTEMA DE AGUA POTABLE DE GUARACZAPAS ANTE DESLIZAMIENTOS, PARROQUIA DE ANGOCHAGUA, CANTÓN IBARRA

AUTOR:
DANIEL SANTACRUZ

Ibarra, Enero 2018

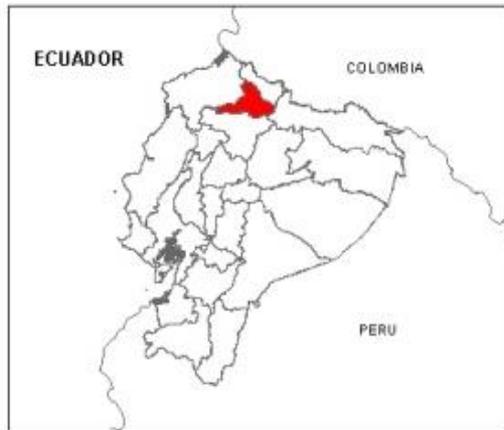
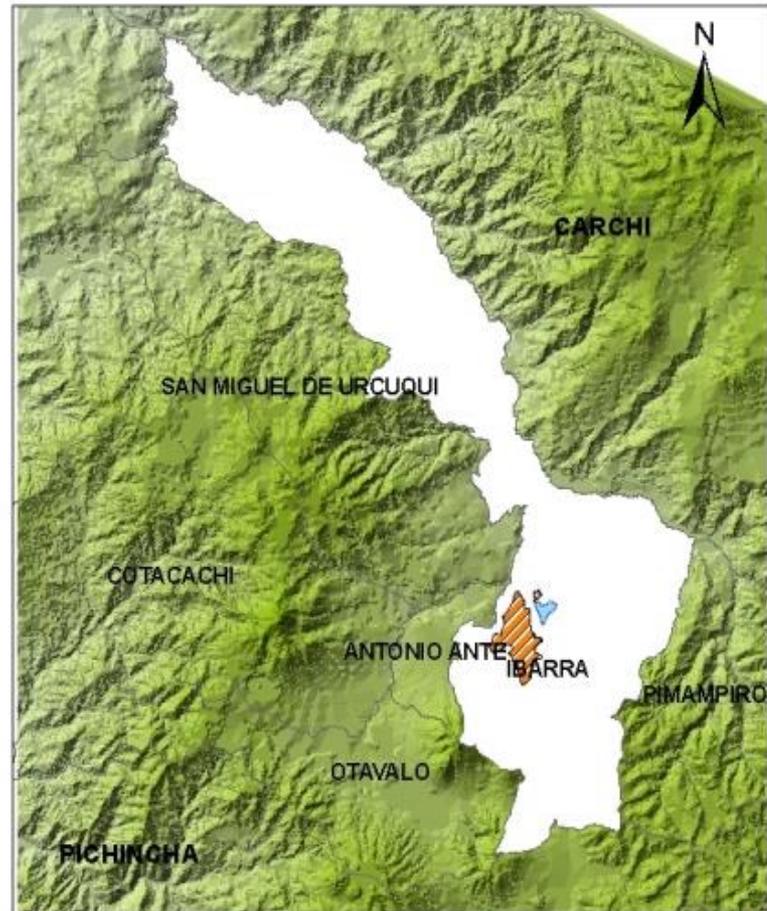
MAPA DE UBICACIÓN GEOGRÁFICA DEL CANTÓN IBARRA

- El cantón Ibarra se encuentra localizado en la región norte del Ecuador, provincia de Imbabura
- Norte provincia del Carchi, sur provincia de Pichincha, este cantón Pimampiro, y oeste cantones Urcuquí, Antonio Ante y Otavalo. PDOT Ibarra (2015)

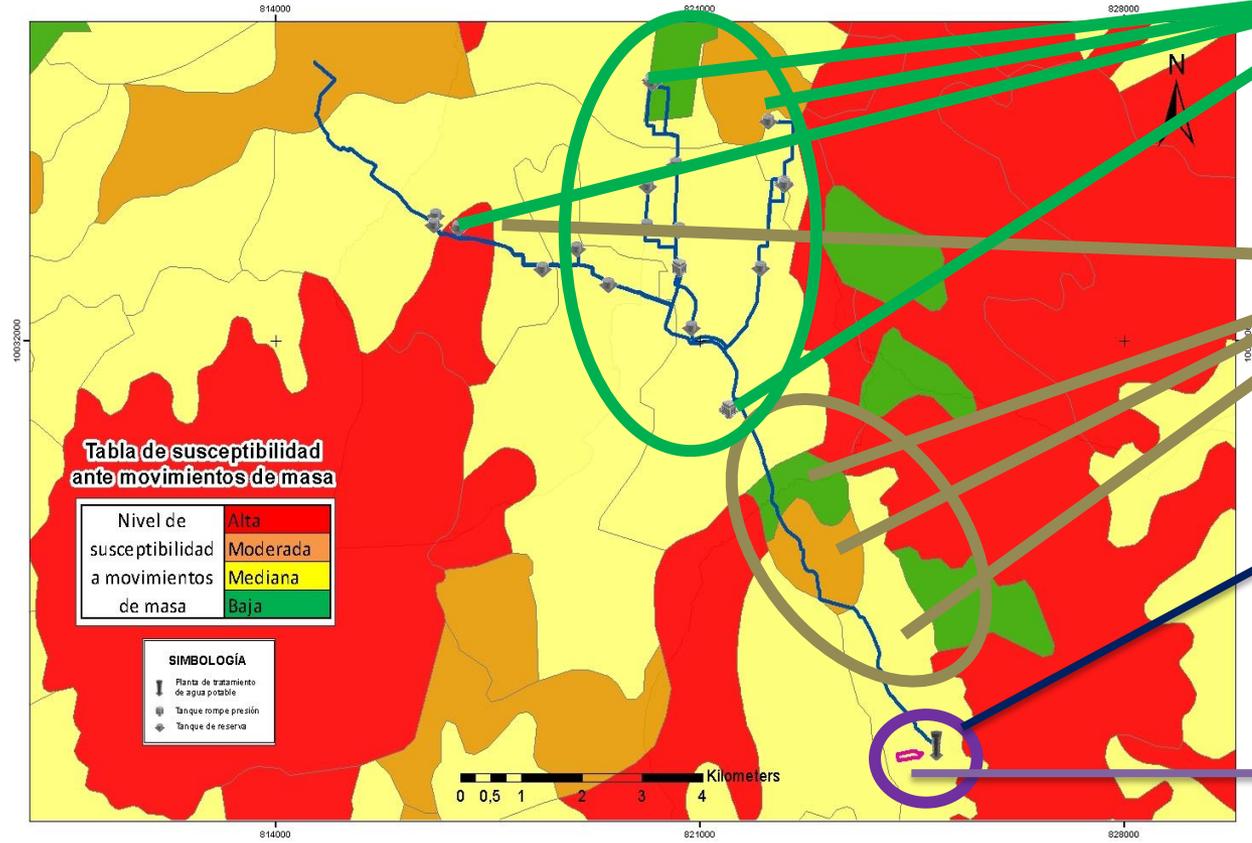
MAPA DE SUSCEPTIBILIDAD A MOVIMIENTOS DE MASA SOBRE EL SISTEMA DE AGUA POTABLE GUARACZAPAS

- Sobreposición del SAPG sobre el mapa de susceptibilidad a movimiento de masa

Mediana susceptibilidad

- El sistema de agua potable de Guaraczapas y sus cuatro componentes (captación, planta de tratamiento Guaraczapas, línea de conducción y distribución) se encuentra dentro de un territorio susceptible a movimientos de masa que involucra también deslizamientos. Los niveles de susceptibilidad van desde baja, moderada, mediana hasta alta.

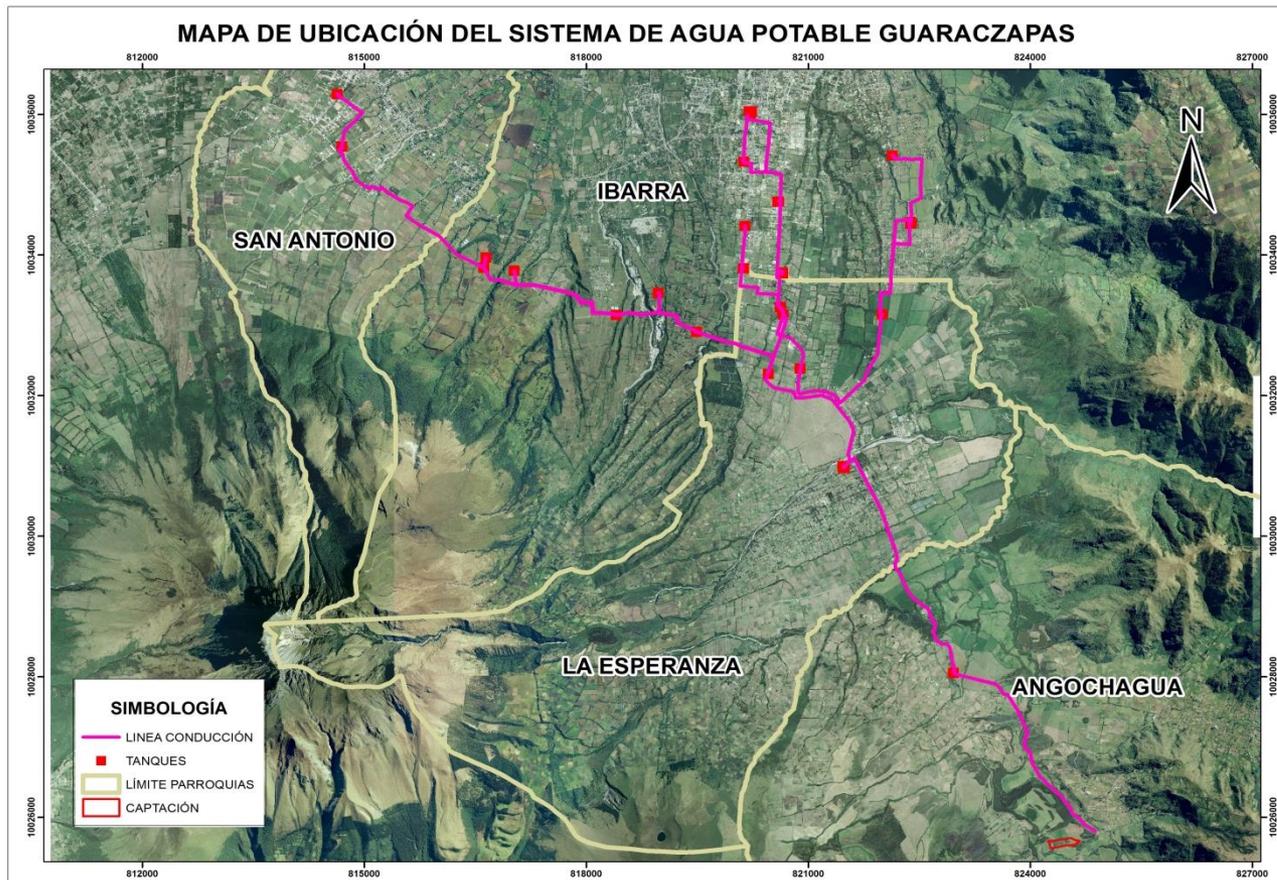
- EL SAPG (captación, línea de conducción principal, planta de tratamiento) se encuentran ubicadas en las parroquias Angochagua, La Esperanza, San Antonio.

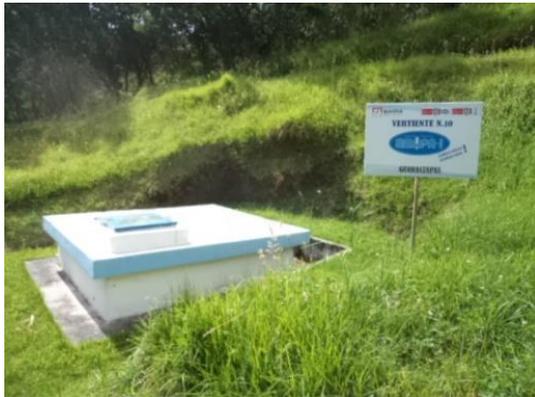
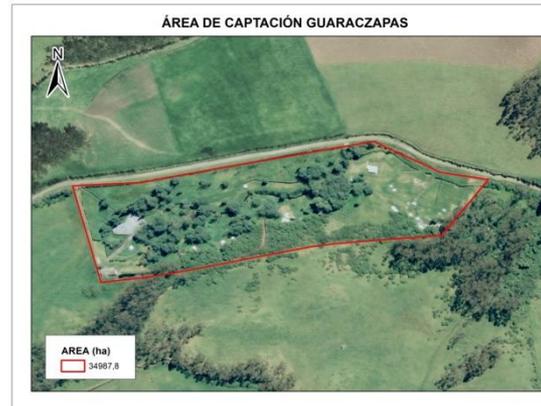
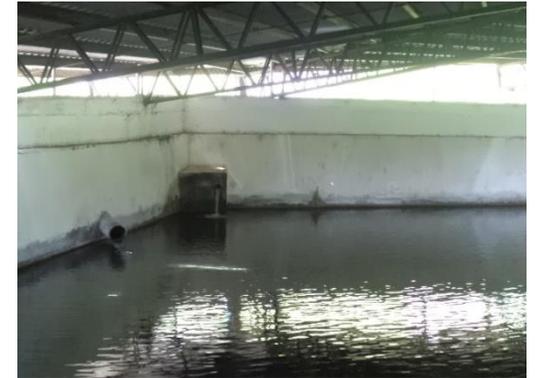
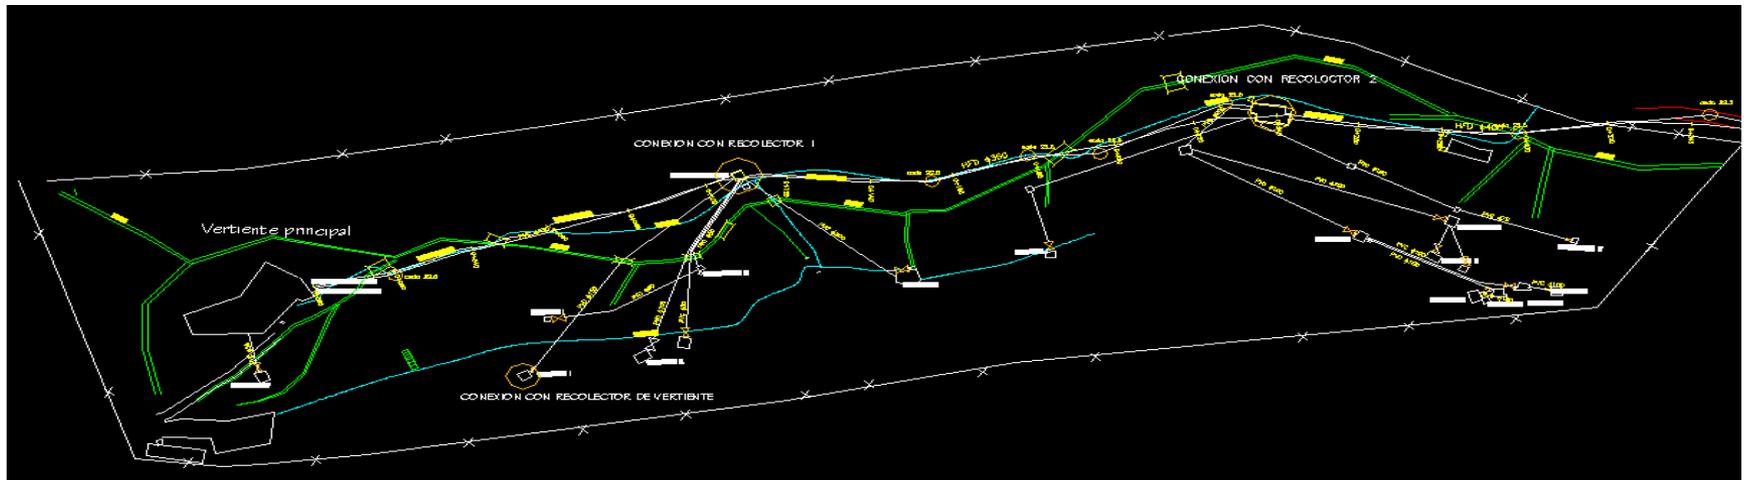
Captación Guaraczapas

- Caudal 158 l/s (11 vertientes)
- Superficie 34.986,8 m²
- Tanques recolectores 8
- Tanque recolector general 1
- Conexiones (AC x PVC 2007) (D= 50 - 400 mm)

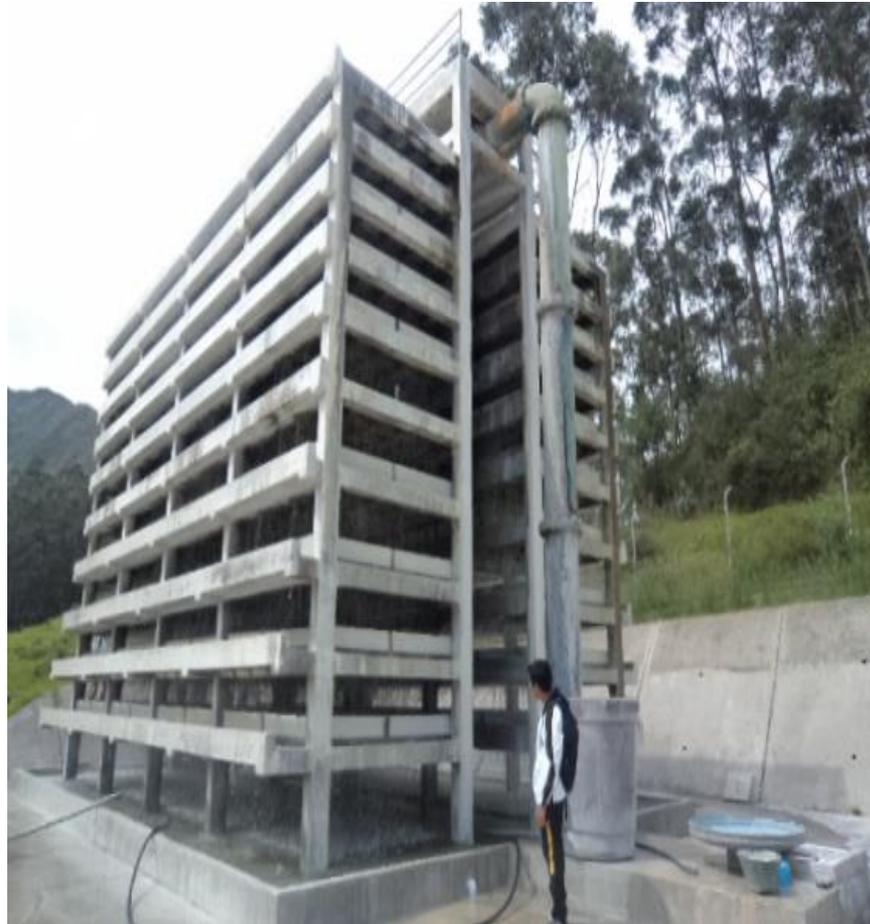
Planta de tratamiento Guaraczapas

- Aireador (80 bandejas), material hormigón armado
- Proceso de tratamiento: automática (cloro gas) y manual (cloro granulado)
- Mantenimiento (guardián operador)

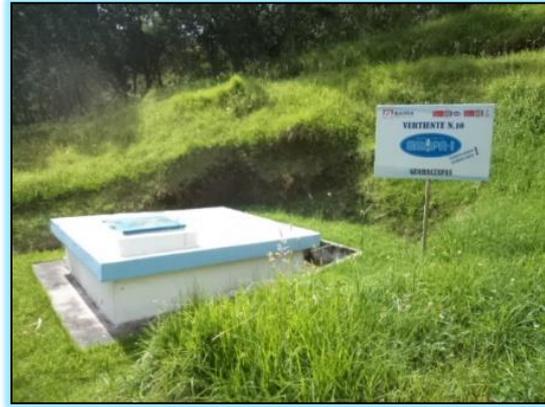
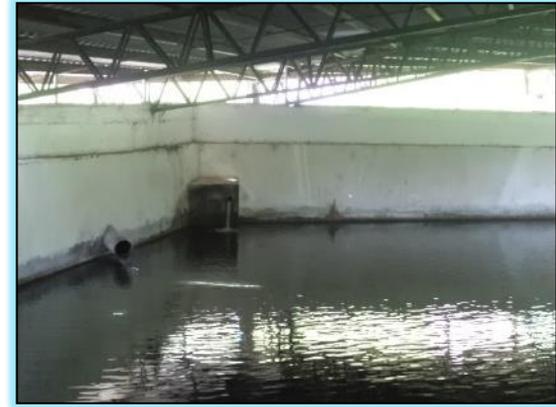
Captación Guaraczapas

Variables	Indicador	Valor del indicador	Ponderador	Valor final de vulnerabilidad
Estado actual	Bueno	5	1	5
Antigüedad	25 a 50 años	5	1.5	7.5
Mantenimiento	Planificado	1	2	2
Material de construcción	Hormigón armado	1	2.5	2.5
Estándares de diseño y de construcción	Antes del Ex IEOS	1	3	3
Vulnerabilidad baja		Total		20

1969 (47 años)

Componente	Medida y/o actividad propuesta	Indicador	Medio de verificación	Presupuesto anual
Captación	Continuar con el mantenimiento ordenado y periódico de las obras de captación y tanques recolectores a fin de mantener las obras civiles en buenas condiciones (dos veces al año).	N° de mantenimientos realizados/año	Registro de mantenimiento	439.04
Captación	Continuar con el mantenimiento ordenado y periódico de las áreas verdes, canales, y senderos (una vez al año)	N° de mantenimientos realizados/año	Registro de mantenimiento	1 100.00

- El **área de captación Guaraczapas** con un valor final de 20 tiene **vulnerabilidad baja**, teniendo que ajustar algunas debilidades detectadas como el mantenimiento que a pesar de ser planificado debe ser documentado. En lo que respecta a **la línea de conducción principal**, los tramos 1, 2 y 4 con un valor final de 17, 5 tiene **vulnerabilidad baja** debido a que la variable tipo de material (Hierro Dúctil) no aplica dando. El tramo 3 con un valor final de 27,5 tiene **vulnerabilidad media**, debido a que la variable tipo de material (PVC) influye en el resultado a pesar de ser un material que cumple con las normas aplicables. Finalmente, la **planta de tratamiento de Guaraczapas** con un valor final de 21 tiene **vulnerabilidad baja**.

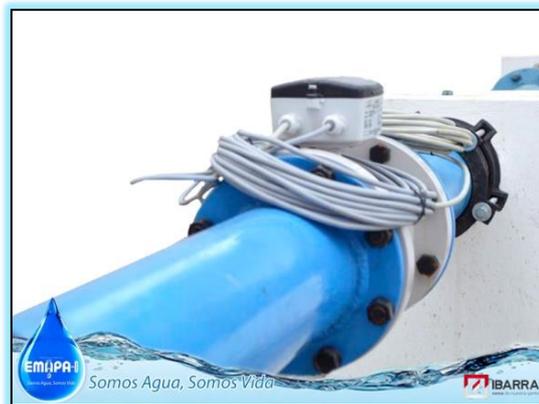
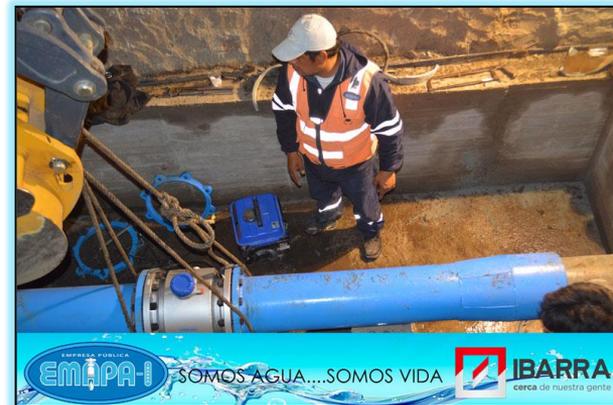
Línea de
conducción
(tramos: 1, 2 y 4)

Tramo 1(PTG-TRP2)				
Variables	Indicador	Valor del indicador	Ponderador	Valor final de vulnerabilidad
Estado actual	Bueno	1	1	1
Antigüedad	0 a 25 años	1	1,5	1,5
Mantenimiento		NA	2,5	0
Material de construcción		NA	2	0
Estándares de diseño y de construcción	Entre el Ex IEOS y la norma local	5	3	15
Vulnerabilidad baja		Total		17,5

Componente	Medida y/o actividad propuesta	Indicador	Medio de verificación	Presupuesto anual
Línea de conducción principal	Continuar con el mantenimiento de los tanques de reserva y los tanques rompe presiones ubicados en la trayectoria de la línea de conducción principal (permanente).	N° de mantenimientos realizados/año	Registro de mantenimiento	13 200.00
Línea de conducción principal	Realizar la reposición inmediata de las tuberías en caso de alguna irregularidad (permanente).	N° de cambios realizados/año	Registro fotográfico	1 000.00

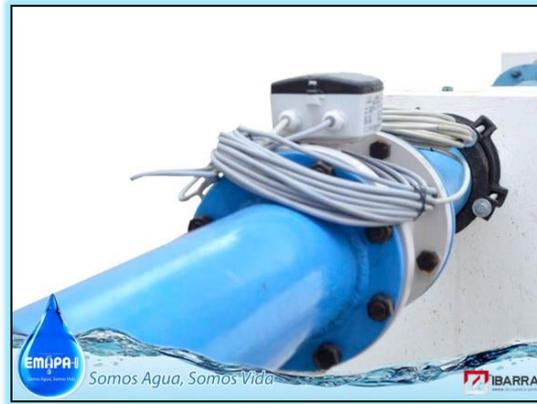
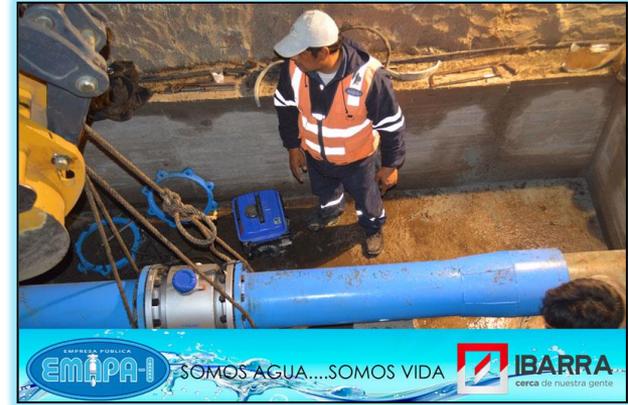
Línea de conducción (tramo 3)

Tramo 3 (Inicio-final de la quebrada Rumipamba)

Variables	Indicador	Valor del indicador	Ponderador	Valor final de vulnerabilidad
Estado actual	Bueno	1	1	1
Antigüedad	0 a 25 años	1	1,5	1,5
Mantenimiento		NA	2,5	0
Material de construcción	PVC	5	2	10
Estándares de diseño y de construcción	Entre el Ex IEOS	5	3	15
Vulnerabilidad media		Total		27,5

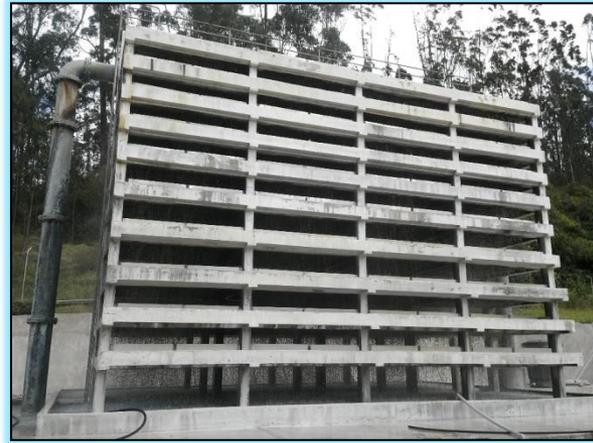
Planta de tratamiento Guaraczapas

Variables	Indicador	Valor del indicador	Ponderador	Valor final de vulnerabilidad
Estado actual	Bueno	1	1	1
Antigüedad	0 a 25 años	1	2	2
Mantenimiento	Planificado	-	1	-
Material de construcción	Hormigón armado	1	3	3
Estándares de diseño y de construcción	Entre el Ex IEOS y la norma local	5	3	15
Vulnerabilidad baja	Total			21

Estado: bueno
Tratamiento: excelente

Componente	Medida y/o actividad propuesta	Indicador	Medio de verificación	Presupuesto anual
Planta de tratamiento	Continuar con el mantenimiento (lavado y desinfección) de los aireadores (una vez a la semana).	N° de mantenimientos realizados/año	Registro de mantenimiento	329.28
Planta de tratamiento	Continuar con el mantenimiento de las áreas verdes y de las instalaciones en general (tres veces al año).	N° de mantenimientos realizados/año	Registro de mantenimiento	82.32
Planta de tratamiento	Continuar con el mantenimiento de la bomba de succión del agua y la bomba de desinfección de los aireadores, a fin de evitar problemas durante el funcionamiento (una vez al año).	N° de mantenimientos realizados/año	Registro de mantenimiento	44.96
Planta de tratamiento	Continuar realizando la revisión periódica de los materiales y equipos, con la finalidad de identificar posibles fallas durante el funcionamiento de la planta de tratamiento (permanente).	N° de revisiones realizadas/año	Registro de revisiones	6 600.00
