UNIVERSIDAD TÉCNICA DEL NORTE

**“INCIDENCIA DE LA COBERTURA VEGETAL EN LA CONSERVACIÓN DE LA
VÍA ALOBURO – HACIENDA PIMÁN”**

**TRABAJO DE TÍTULACION PREVIO A LA OBTENCIÓN DEL TÍTULO DE
INGENIERO EN RECURSOS NATURALES RENOVABLES**

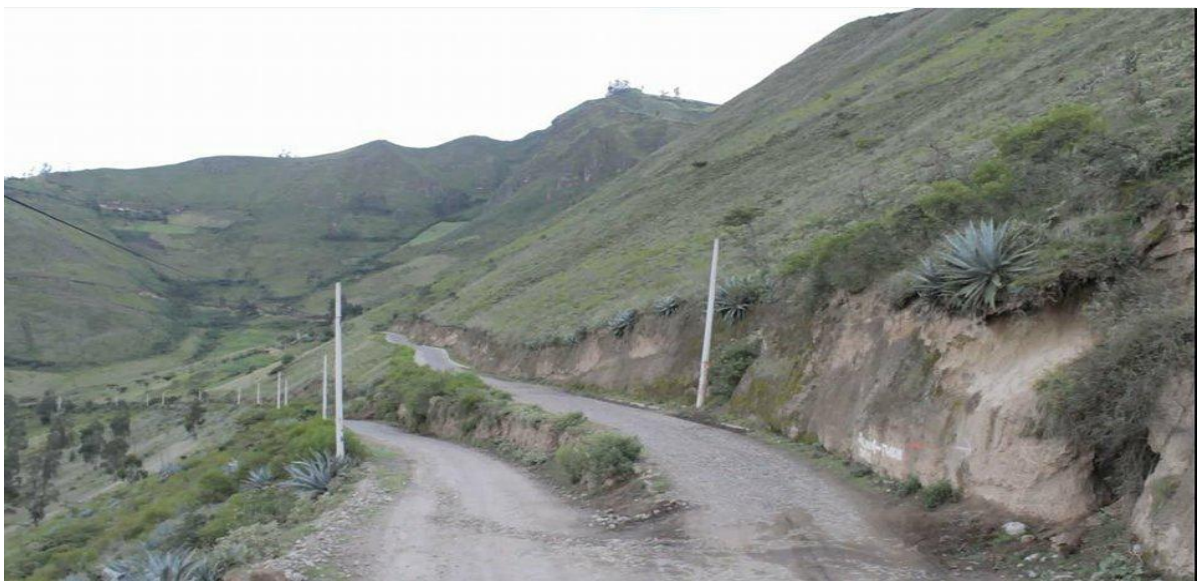
En el estudio de la vía y su trazado se identificó que en su proceso inicial de construcción los planeamientos fueron llevados de tal manera que al encontrar ecosistemas en su camino lo circunvalaban, evitando fragmentar los hábitats naturales de la flora y fauna silvestres, la afectación al paisaje y la interrupción de los procesos hidrológicos; lo que es de gran beneficio a la conservación, evitando alterar el ecosistema y que desencadenara varios impactos perjudiciales para la vía, corroborando con lo que menciona el Ministerio de Agricultura Alimentación y Medio Ambiente (2015) donde mencionan que la construcción de estructuras transversales en la vía sirven de alternativa para mitigar el efecto de barrera y favorecer el cruce de los animales a ambos lados con el fin de reducir la mortalidad de la fauna por colisiones y atropellamiento e incrementar la seguridad al conductor (figura 9).

Figura 9. Evadiendo fragmentar ecosistemas, trazado de vía modo zetas

Circunvalamiento de la vía acorde a las geoformas de la montaña, la etapa de construcción fue realizada evitando cruzar y fragmentar el ecosistema, el trazado que presenta en esta imagen es a manera de zetas favoreciendo a la conservación vial.

- Las buenas prácticas ambientales encontradas en el área de influencia de la vía Aloburo – Hda. Pimán fueron la no fragmentación del ecosistema en el trazado inicial de la vía; el encajado de roca permitiendo el paso de animales entre el espaciado de roca a roca y los pasos de agua (fosas) que evitan el deterioro vial, recogiendo toda la escorrentía por su gran tamaño y de igual manera permitiendo ser usado como corredor biológico.

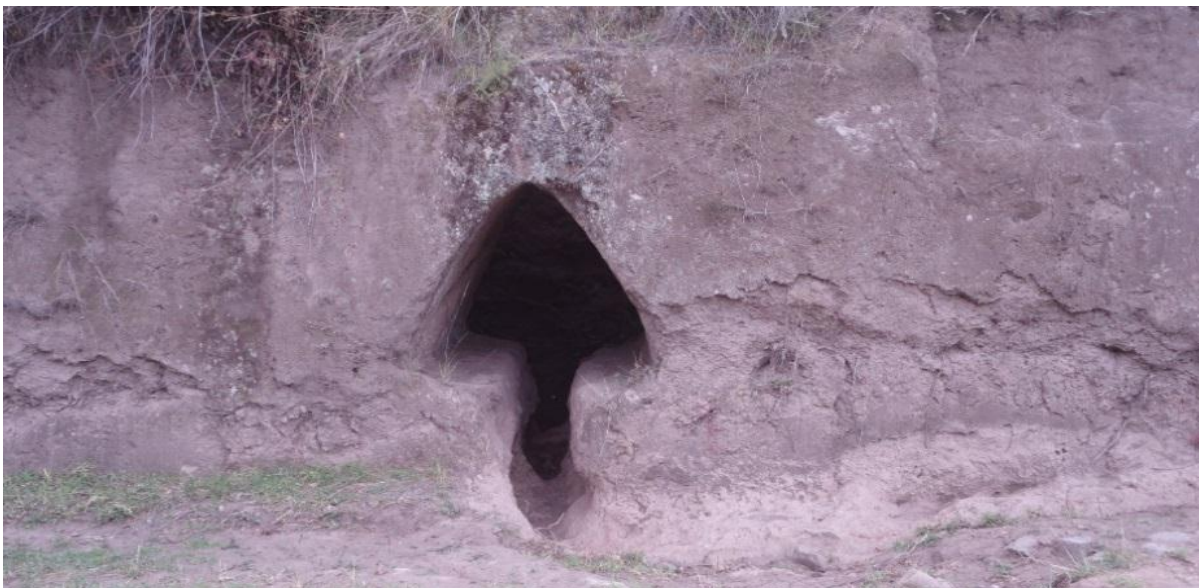
Una segunda gran importancia de estos drenajes de la vía en estudio es el tamaño que presentan, el túnel que se encuentra por debajo de la mesa ha sido acondicionado y utilizado como paso de fauna o corredor biológico de ciertas especies del sector constituyendo de ésta manera una buena práctica ambiental respaldando la mención de Hernandez, (2010) en su informe de buenas prácticas ambientales donde promulga a los pasos de agua o drenajes como alternativa de conectores biológicos naturales o construidos evitando de esta manera fragmentar los corredores biológicos (figura 10).

Figura 10. Entrada de agua paso de agua o drenaje.

En la figura 10 se expone la entrada de agua a nivel de la vía recogiendo los caudales que vienen siendo arrastrados por la mesa de la carretera, por un espacio en el borde a manera de cuneta

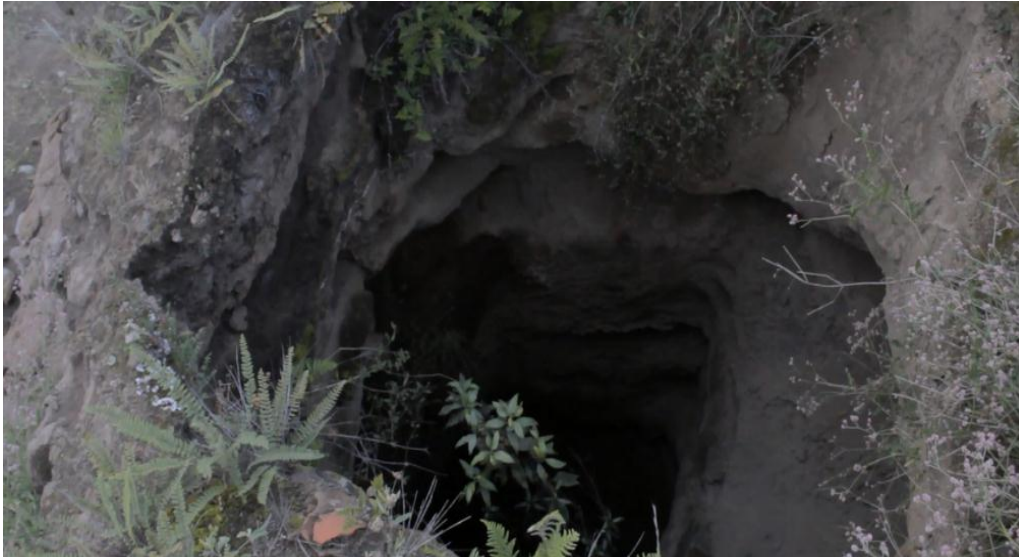
Figura 11. Ingreso superior paso de agua

En la figura 11, se puede observar la entrada principal en la parte superior de la vía, la cual recoge todas las escorrentías de las precipitaciones y direcciona por medio del túnel que pasa debajo de la mesa de la vía hacia la parte inferior, los ingresos a los drenajes deben encontrarse siempre limpios para su mejor funcionamiento.

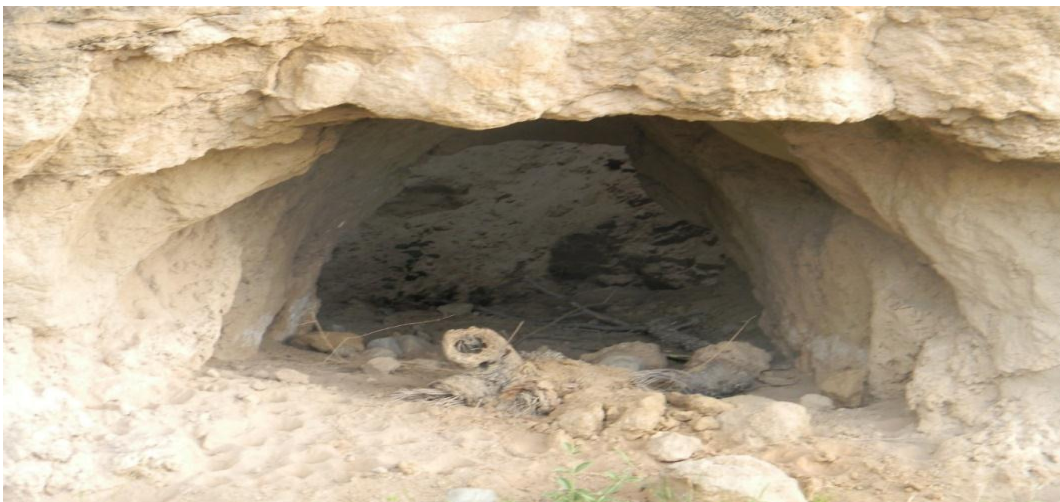
Figura 12. Salida final de paso de agua

Túnel de desfogue de la fosa o drenaje, esta desembocadura final se encuentra en la parte baja a un lado de la vía su diámetro es de un a dos metros aproximadamente, se recomienda tenerlo en buen estado de limpieza para permitir el paso como alternativa de corredor biológico para la fauna silvestre de la zona.

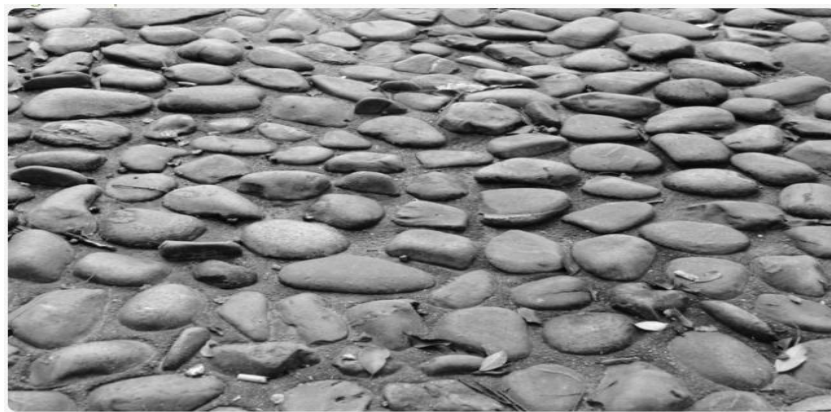
Estos resultados guardan relación con lo que sustentan Hernandez, (2010); y la Secretaria de Medio Ambiente y Recursos Naturales (2002), el impacto de las carreteras sobre el medio ambiente reside en la fragmentación que produce en los hábitats naturales de la flora y fauna silvestres y la interrupción de los procesos hidrológicos. De ahí la necesidad de identificar corredores para la fauna y evitar o disminuir su afectación por las carreteras; además señala que una de las propiedades del paisaje directamente relacionadas con la fragmentación de los hábitats es la conectividad en donde el encajado de roca tiende a ser más accesible de alguna manera en el paso de insectos y animales de pequeño tamaño evitando interponerse en su nicho ecológico (figura 13).

Figura 13. Encajado de roca

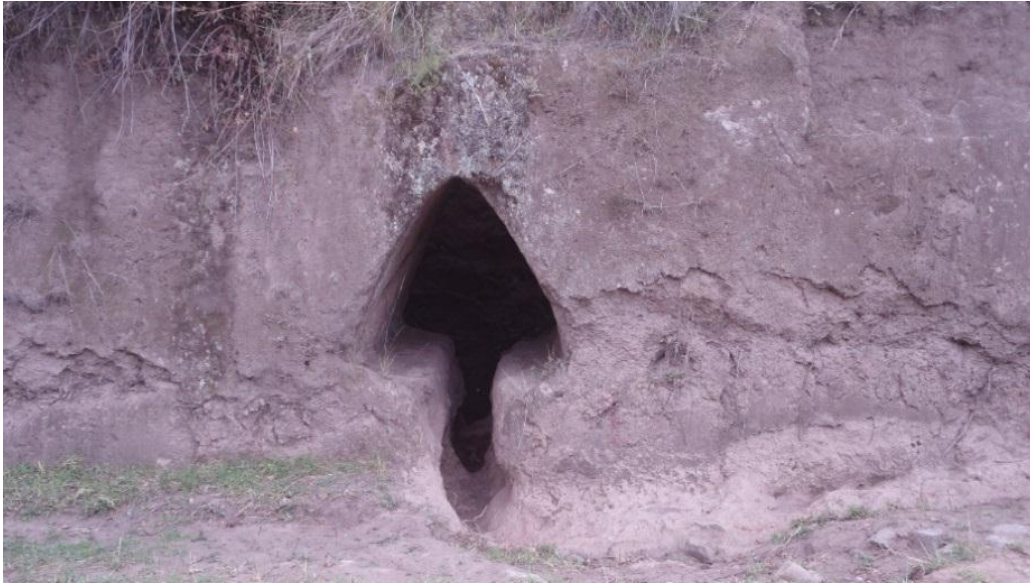
Anexo 9. Pasos de agua, ingreso de agua proveniente de la vía

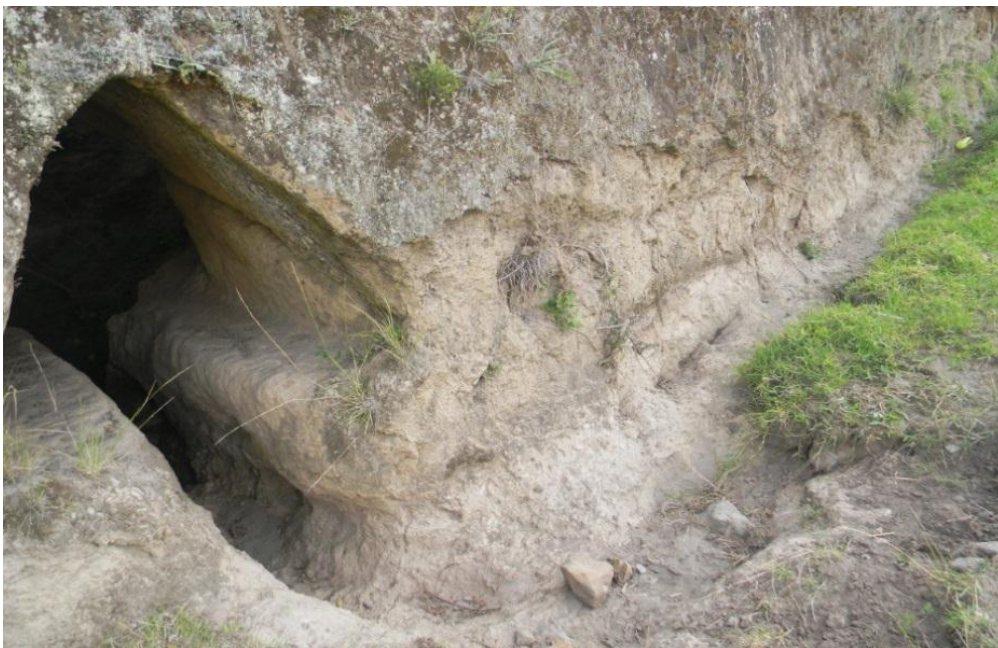
Anexo 10. Entrada al paso de agua proveniente de la vía

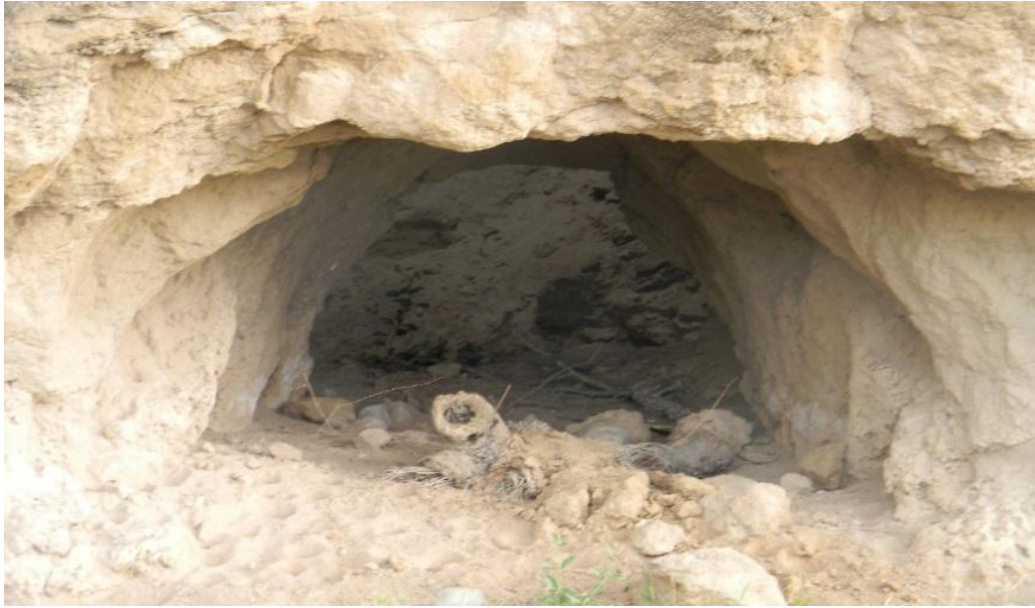
Anexo 11. Desfogue final del paso de agua con buena limpieza

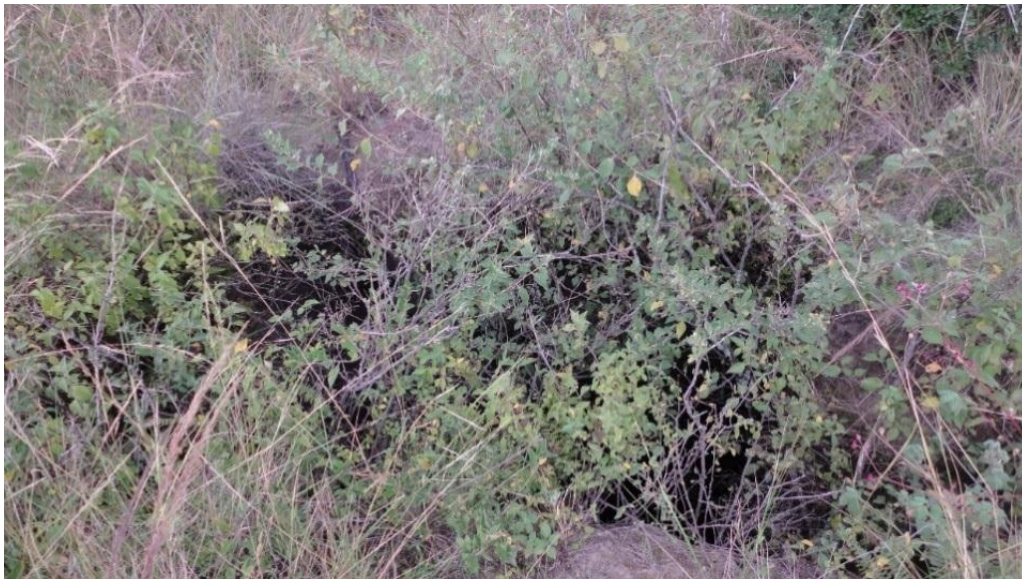
Anexo 12. Pasos de agua parte alta

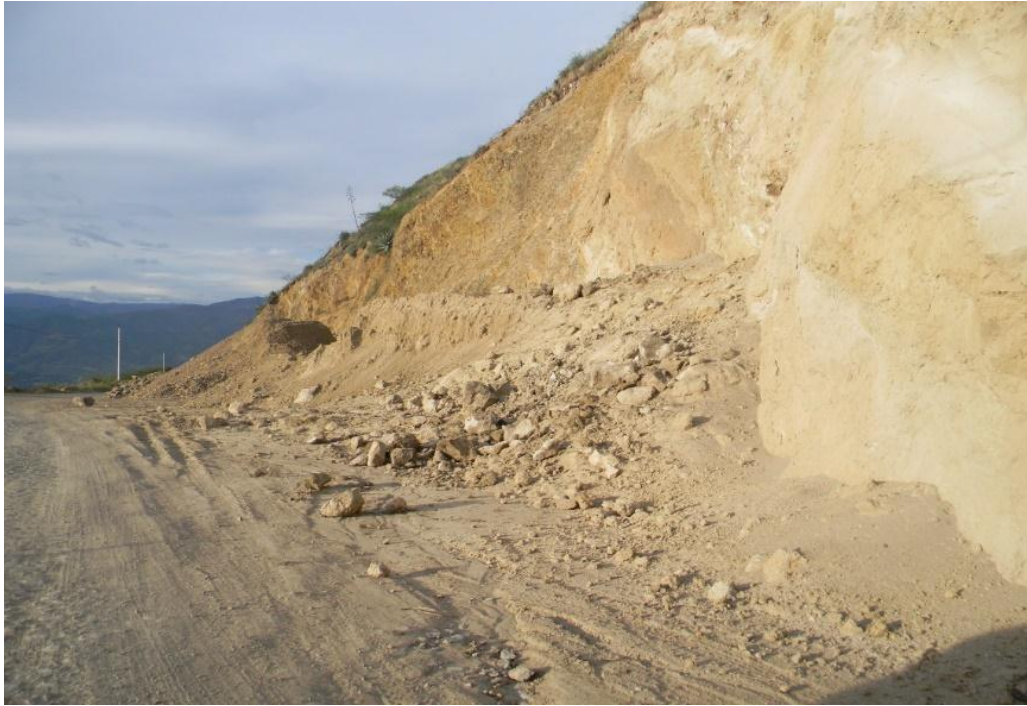
Anexo 13. Deslizamientos producidos antrópicamente para la extracción de material, km³
