UNIVERSIDAD TÉCNICA DEL NORTE
FACULTAD DE INGENIERÍA EN CIENCIAS AGROPECUARIAS Y
AMBIENTALES
CARRERA DE INGENIERÍA EN RECURSOS NATURALES RENOVABLES

INFLUENCIA DE LAS ACTIVIDADES MINERAS SOBRE LA COBERTURA
VEGETAL DENTRO DE LA CONCESIÓN RÍO SANTIAGO, CANTÓN ELOY
ALFARO Y SAN LORENZO, PROVINCIA DE ESMERALDAS.

TRABAJO DE TITULACIÓN PREVIA A LA OBTENCIÓN DEL TÍTULO DE
INGENIERO EN RECURSOS NATURALES RENOVABLES.

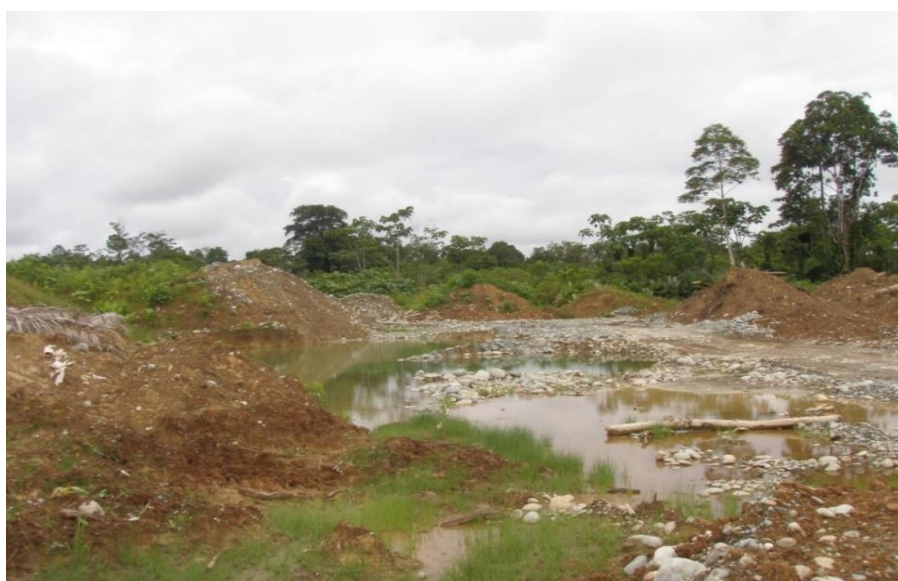
Figura 12. Frente minero abandonado en el sector de Selva Alegre

El frente de explotación minero se encuentra dentro del sector de Selva Alegre fue producto de actividad minera ilegal, se encontró abandonado y sin recuperar lo que deja en evidencia el desarrollo de las actividades mineras (Figura 12).

El frente minero tiene una extensión de 71,37 hectáreas afectadas por el desarrollo de la actividad minera los pastos fueron los más afectados con 49,92 hectáreas, seguido de cultivos con 16,45 hectáreas y 5 hectáreas de bosque. El 85% de frente minero se encontró cubierto por pasivos mineros y el 15% se representan brotes de vegetación herbácea.

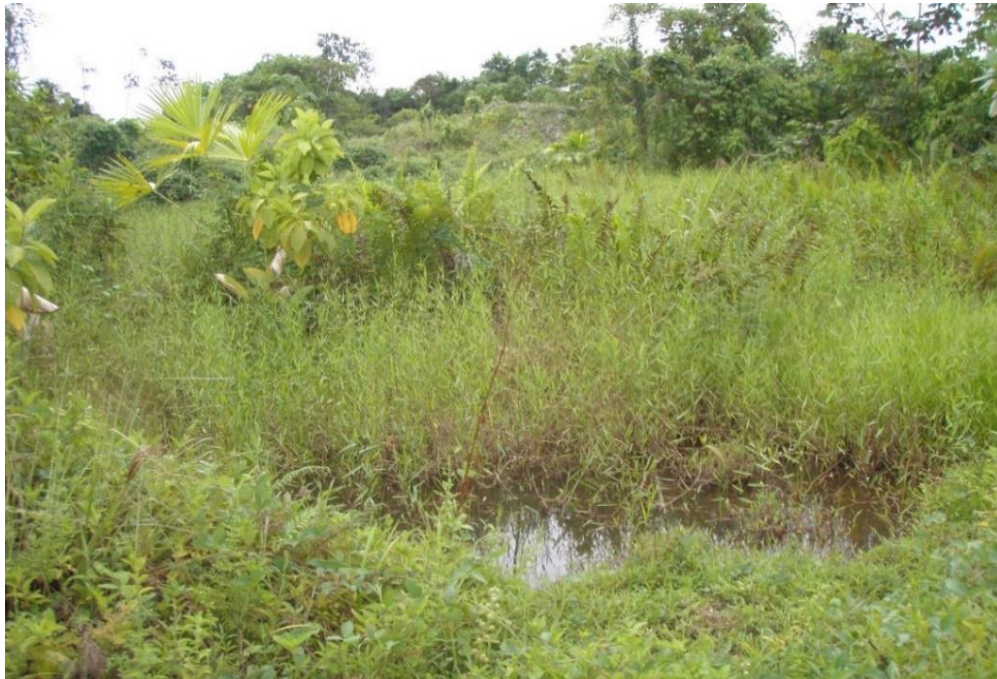
Figura 14. Frente de explotación minera abandonado en el sector de Picadero – Chanuzal

El frente de explotación minero se encuentra dentro del sector de Picadero – Chanuzal, fue producto de actividad minera ilegal, se encontró abandonado y sin recuperar lo que ha dejado en evidencia el desarrollo de las actividades mineras (Figura 14).

El frente minero abandonado tiene una extensión afectada de 56,79 hectáreas por el desarrollo de la actividad minera, la cobertura bosque fue la más afectada con 22,61 hectáreas, seguido de pastos con 20,7 hectáreas y 13,48 hectáreas de cultivo. El 60% de frente minero se encontró cubierto por residuos mineros el 40% se representan brotes de vegetación herbácea y pastos. Se observó alteración del suelo por la mezcla de material aurífero con gravas por la remoción de grandes volúmenes de tierra con maquinaria pesada, lo que ha ocasionado la compactación y baja permeabilidad del suelo. Dentro del frente de explotación abandonado se observó la existencia de un afluente de agua natural que atraviesa el frente minero. El recurso hídrico del afluente es para la agricultura y ganadería en la zona de influencia predominan los pastos y cultivos.

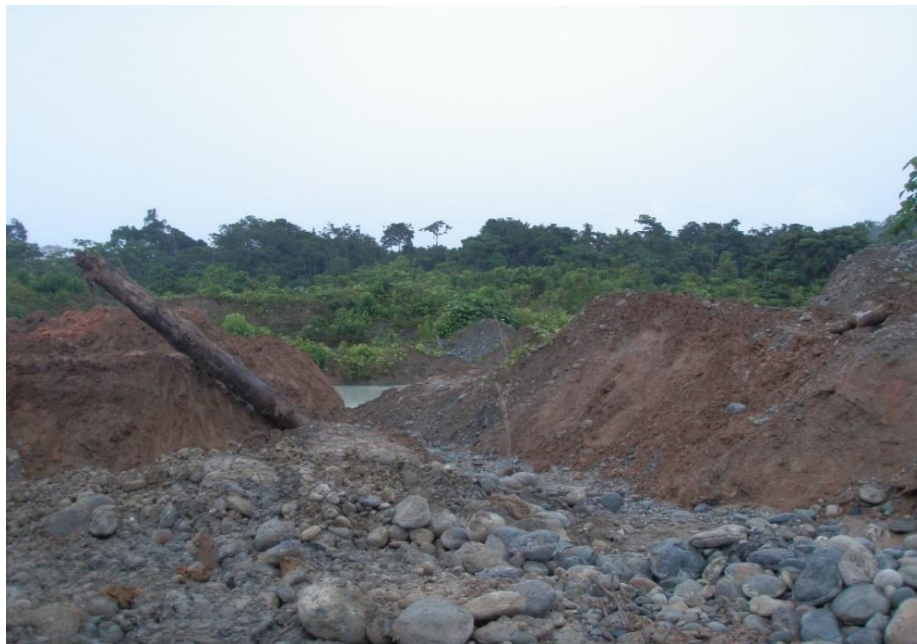
Figura 16. Frente de explotación minera en el sector de Angostura

El frente de explotación minero se encuentra dentro del sector de Angostura fue producto de actividad minera ilegal se encontró abandonado y sin recuperar lo que ha dejado en evidencia el desarrollo de las actividades mineras (Figura 16)

El frente minero tiene una extensión de 37, 74 hectáreas afectadas por el desarrollo de la actividad minera, el bosque fue el más afectada con 25,76 hectáreas, seguido de pastos con 10,55 hectáreas y 1,43 hectáreas de cultivos. El 70% del frente minero se encontró cubierto por residuos mineros y el 30% se representan brotes de vegetación herbácea. Se observó la alteración del suelo por la remoción de grandes volúmenes de tierra con el uso de maquinaria pesada, lo que ha ocasionado la compactación y baja permeabilidad del suelo. Dentro del frente minero abandonado

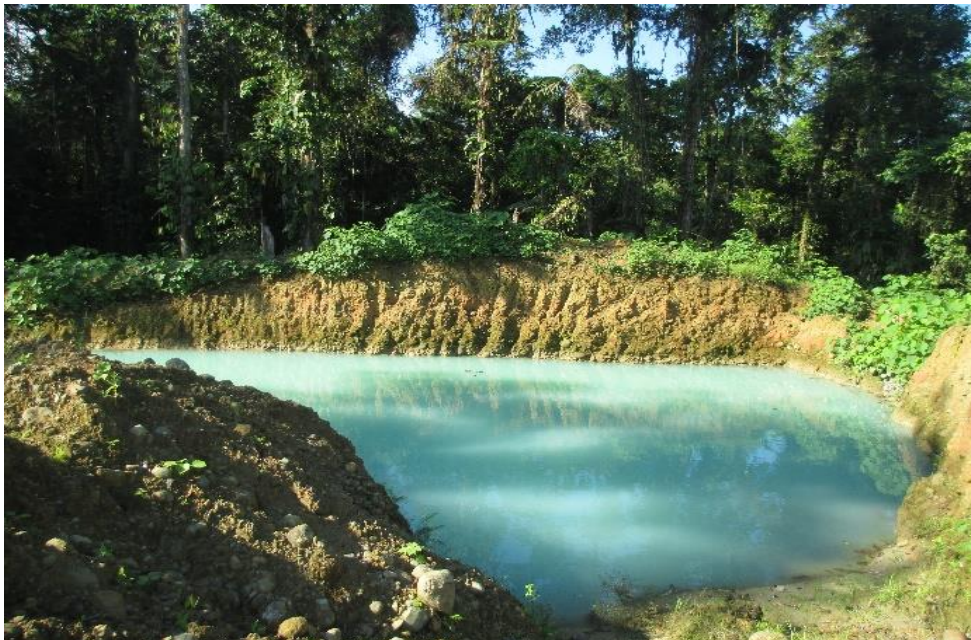
Figura 18. Frente de explotación minera abandonado en el sector de Playa de Oro

El frente de explotación minera fue producto de actividad minera ilegal se encontró abandonado y sin recuperar lo que ha dejado en evidencia el desarrollo de las actividades mineras (Figura 18).

El frente minero tiene una extensión afectada de 40,16 hectáreas por el desarrollo de la actividad minera, el bosque fue el más afectado con 19,37 hectáreas, seguido de pastos con 18,44 hectáreas y 2,35 hectáreas de cultivos. El 60% del frente minero se encontró cubierto por residuos mineros y el 40% se representan brotes de vegetación herbácea. Se observó alteración del suelo por la remoción de grandes volúmenes de tierra y uso de maquinaria pesada, lo que ha ocasionado la compactación y baja permeabilidad del suelo. Dentro del frente de explotación abandonado se observó la existencia de un afluente de agua natural de uso para actividades antrópicas económicas como ganadería y agricultura.

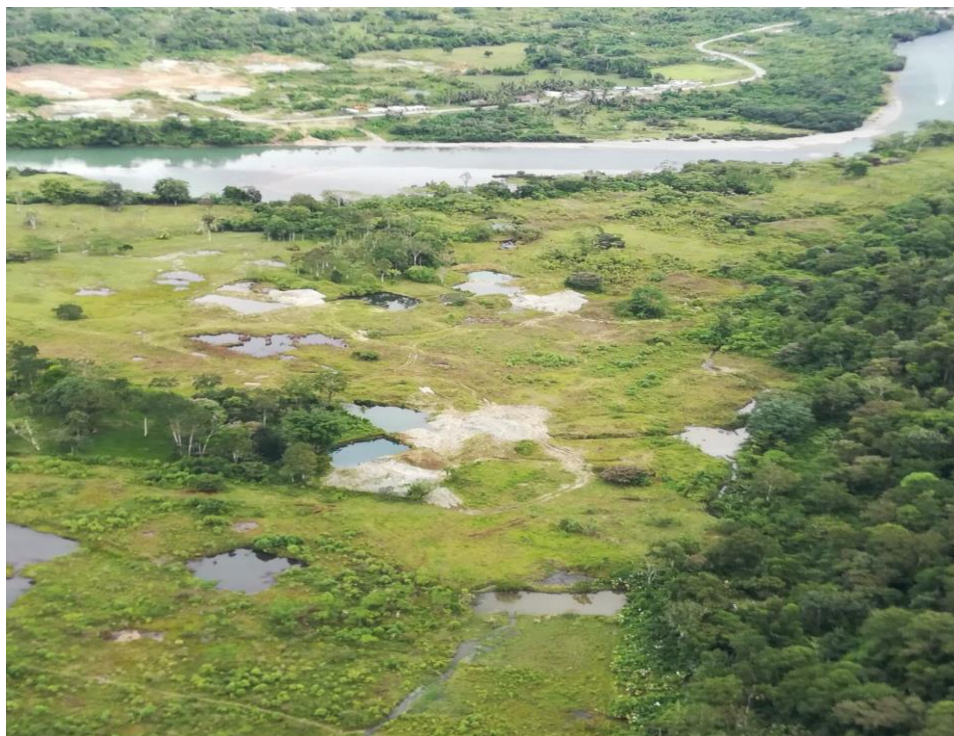
Figura 22. Fragmentación de bosque natural por actividades mineras

Existió una reducción del 10,16% de bosque natural con un total de 271,8 hectáreas por diferentes actividades económicas. Sin embargo, únicamente por la actividad minera existió una deforestación total de 212,03 hectáreas que representa el 78% de bosque natural deforestado desde 1998 al 2017, es decir una pérdida media anual del 0,56% que representa 11,16 hectáreas por año. En 1998 habían 35 parches de bosque natural, con un área total de 305,28 hectáreas. La cantidad de parches al 2017 fue de 48 de bosque natural con un área de 372,96 hectáreas. En la figura 22 se observa la fragmentación por actividades mineras dentro de la concesión Río Santiago.

El principal impacto de la actividad minera sobre la cobertura vegetal es la deforestación y fragmentación del bosque natural. En la concesión Río Santiago entre 1998 al 2017 la tasa anual de deforestación fue de 11,16 hectáreas de bosque por año, además la existencia de fragmentos de bosque natural resultado de la actividad minera a cielo abierto. De igual manera Ramírez y Ledezma (2007),
