UNIVERSIDAD TÉCNICA DEL NORTE

Propuesta técnica para el mejoramiento de la calidad de energía en las Instalaciones Eléctricas en el Hospital Básico Asdrúbal de la Torre de Cotacachi

Trabajo de grado presentado previo a la obtención del título de grado de Ingeniero en Mantenimiento Eléctrico.

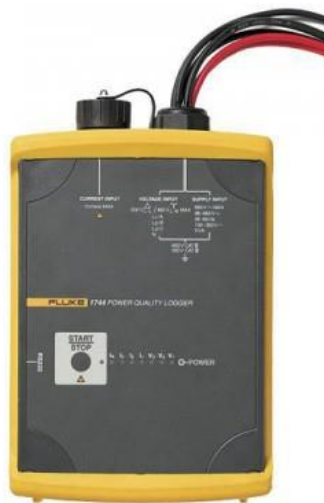
Figura 15. Analizador de redes Fluke modelo 1744
Fuente: (Fluke, 2017)

En la Figura 15, se puede observar la parte frontal del analizador de redes FLUKE modelo 1744, el cual se utilizó para el realizar el análisis de calidad de energía en el transformador de 100 kVA del Hospital Básico Asdrúbal de la Torre de Cotacachi.

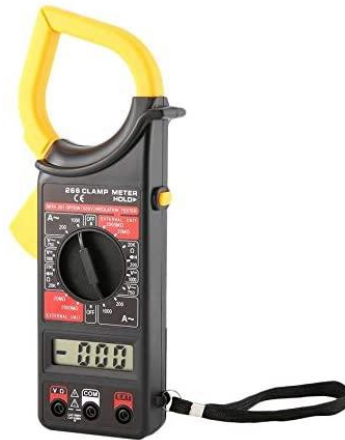
Figura 16. Pinza Amperimétrica modelo DCM266
Fuente: Operation Manual

En la Figura 16, se puede observar la parte frontal de la pinza amperimétrica modelo DCM 266, la misma que se utilizó para verificación de voltajes y corrientes al realizar el diagnóstico de las instalaciones eléctricas internas en el Hospital Básico Asdrúbal de la Torre de Cotacachi.

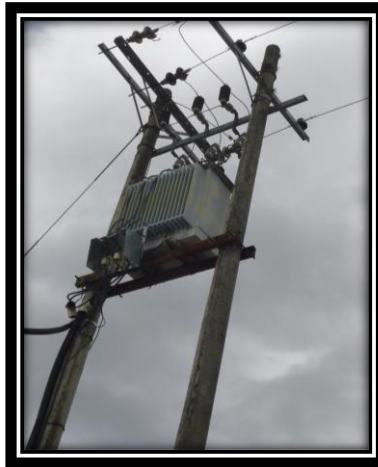
Figura 17. Transformador de alimentación 100kVA
Fuente: Autor

En el Hospital Básico Asdrúbal de la Torre de Cotacachi el suministro de energía eléctrica del transformador de 100kVA, es mediante una acometida aérea constituida de dos cables apantallados de 400 MCM aislados de aluminio y un cable desnudo de 250 MCM para el neutro, los mismos que son conducidos por la losa del comedor en donde mediante abrazaderas y llegan al tablero de alimentación principal.

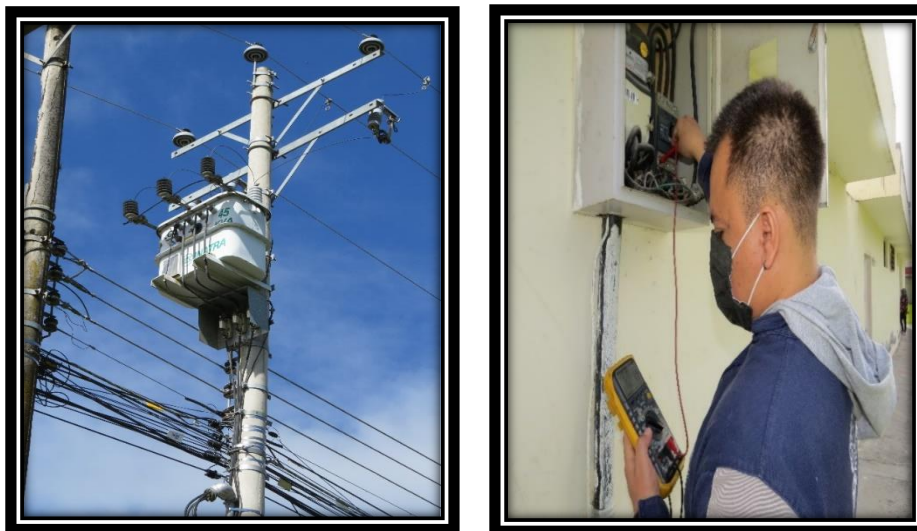
Figura 19. Acometida transformador 45 kVA
Fuente: Autor

El suministro de energía eléctrica del transformador de 45kVA, es mediante una acometida subterránea constituida de tres cables apantallados N° 8 AWG 7 hilos aislados de cobre y un cable desnudo para el neutro, los mismos que son conducidos por tubería subterránea hasta el medidor.

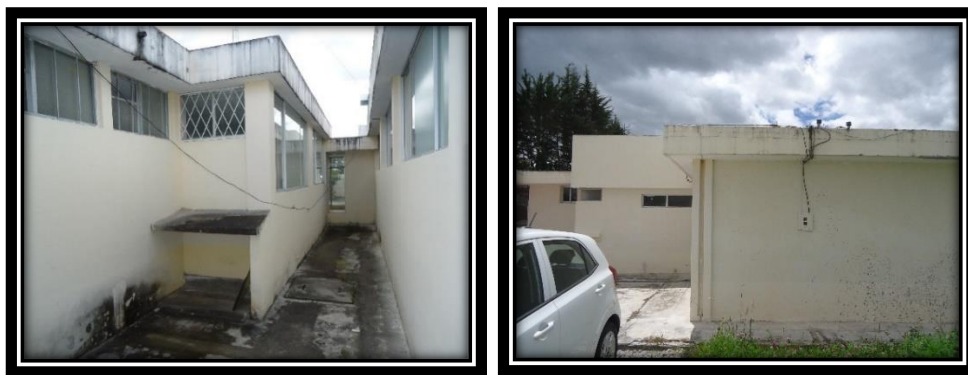
En los exteriores de las edificaciones a la intemperie existen conductores que van degradándose por las condiciones climáticas a los que están expuestos como se muestra en la Figura 21.

Cables a la intemperie
Fuente: Autor

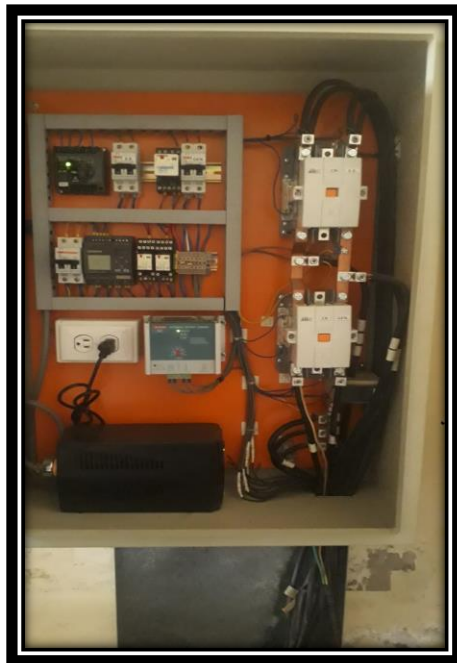
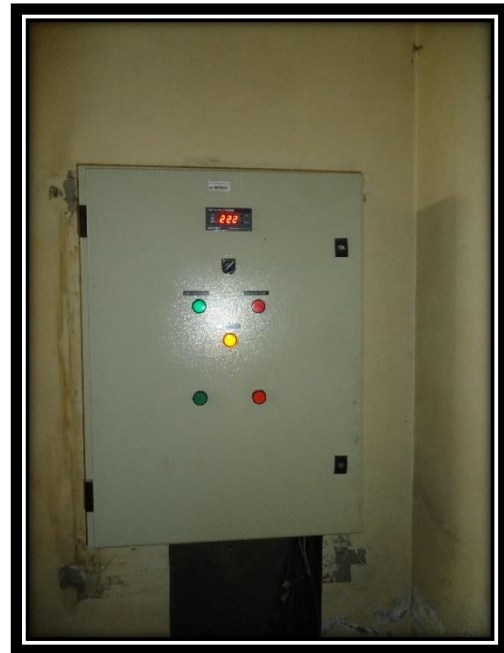
Figura 22.

Como objetivos del sistema de transferencia automática se tienen: supervisar el estado de voltaje del suministro normal (red de la Empresa Eléctrica EMELNORTE), así como también en caso de falla por bajo voltaje, falla de fase o secuencia inversa arrancar el generador para que de esta manera funcione la fuente suministro de emergencia (grupo electrógeno), y desconectar el sistema de fuerza del suministro normal de energía como requisitos para que funcione el generador: nivel de voltaje y frecuencia 60 Hz.

Tablero del sistema de transferencia automática
Fuente: Autor

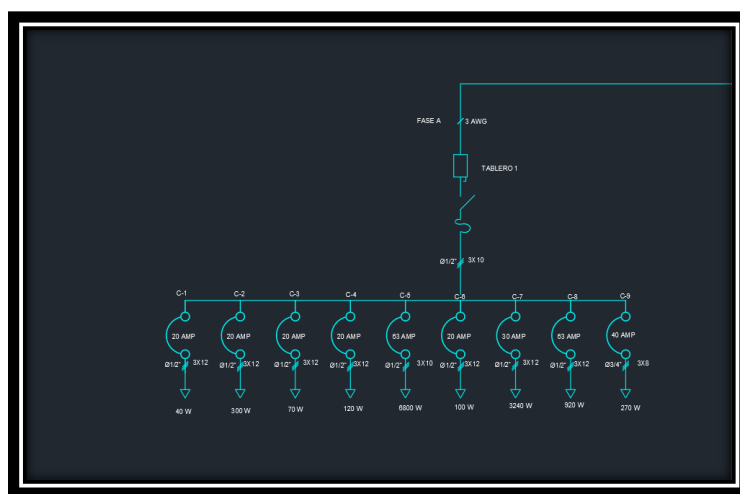
Figura 24. Diagrama unifilar propuesta
Fuente: Autor

En cuanto al diagrama unifilar de la propuesta técnica tiene relación directa con el balance de cargas propuesto, ya que se tiene el número de circuitos con su respectiva protección como se muestra en la Figura 24 y en los anexos correspondientes (Anexos D1-D5).

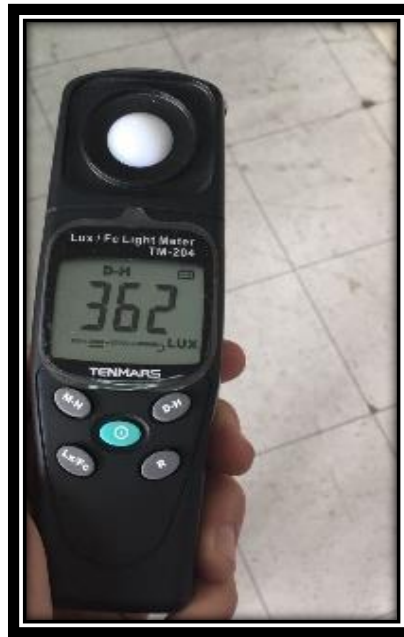
Figura 27. Toma de datos luxómetro serie TM-204
Fuente: Autor

La iluminación en cada una de las áreas de una edificación de salud es muy importante, ya que de ello depende una buena atención e identificación de problemas con respecto a la salud del paciente. Para obtener los valores de los diferentes niveles de iluminación se utilizó un luxómetro Tenmars serie TM-204 como se muestra en la Figura 27

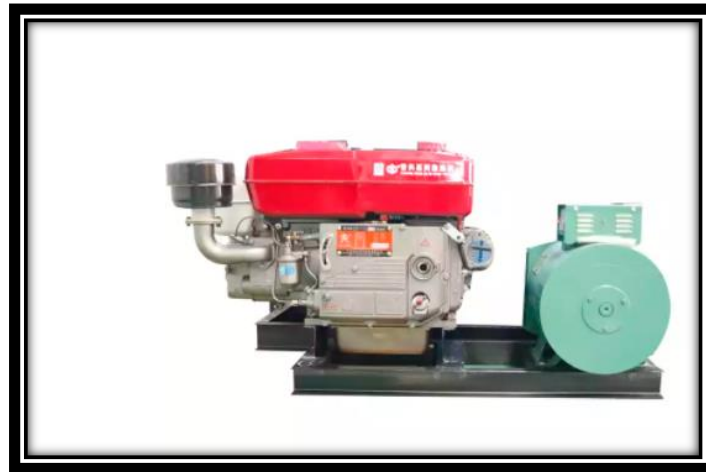
Figura 29. Generador trifásico 12kVA
Fuente: (Alibaba, 2022)

Para satisfacer la energía requerida por las áreas que alimenta el generador, el nuevo generador que se vaya a adquirir debe ser trifásico de 12kVA como se muestra en la Figura 29, ya que en el balance de carga de la propuesta técnica la potencia total máxima en una de las fases es 11.86 kW, de tal forma que podría satisfacer sin ningún inconveniente solamente las áreas denominadas imprescindibles ya que por fase necesita satisfacer un 30% en cada una de las mismas.
