# **UNIVERSIDAD TÉCNICA DEL NORTE**

## **FACULTAD DE INGENIERÍA EN CIENCIAS APLICADAS CARRERA DE INGENIERÍA EN MANTENIMIENTO AUTOMOTRIZ**

**TEMA: INTERPRETACIÓN DE SEÑALES DE SENSORES DE  
SINCRONIZACIÓN DE MOTORES DE ENCENDIDO POR  
COMPRESIÓN PARA LA IDENTIFICACIÓN DE FALLAS**

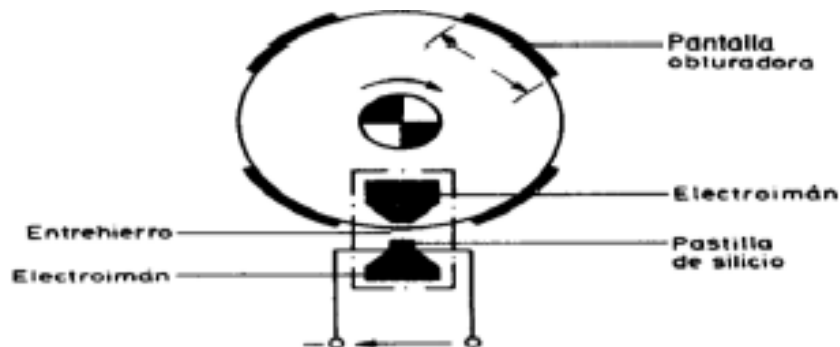
Este sensor lee las ranuras hechas en el engrane del eje de levas para que la computadora identifique la posición de los cilindros y sincronice la activación secuencial de los inyectores. La computadora utiliza los datos de los sensores CKP y CMP para determinar la sincronización de la chispa y de los inyectores. Este sensor está ubicado al frente del motor atrás de la tapa de tiempos (AYALA et al., 2017)

**Figura 1.3** Sensor CMP tipo Hall  
(Rodrigo, 2015)

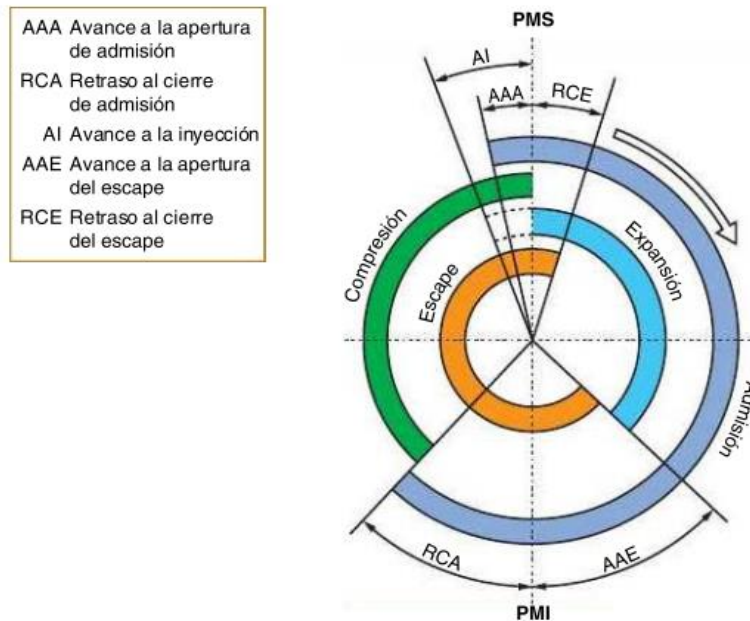
cigüeñal. El trabajo de ambos sensores ofrece una señal combinada a la ECU para que esta identifique el punto muerto superior del cilindro número uno. El sensor de posición del árbol de levas envía una señal a la ECU y esta es usada para sincronizar el instante preciso de activación y la secuencia de los inyectores (Sarmiento et al., 2021).

**Figura 1.5** Diagrama de distribución diésel (Sanz Acebes, 2007)

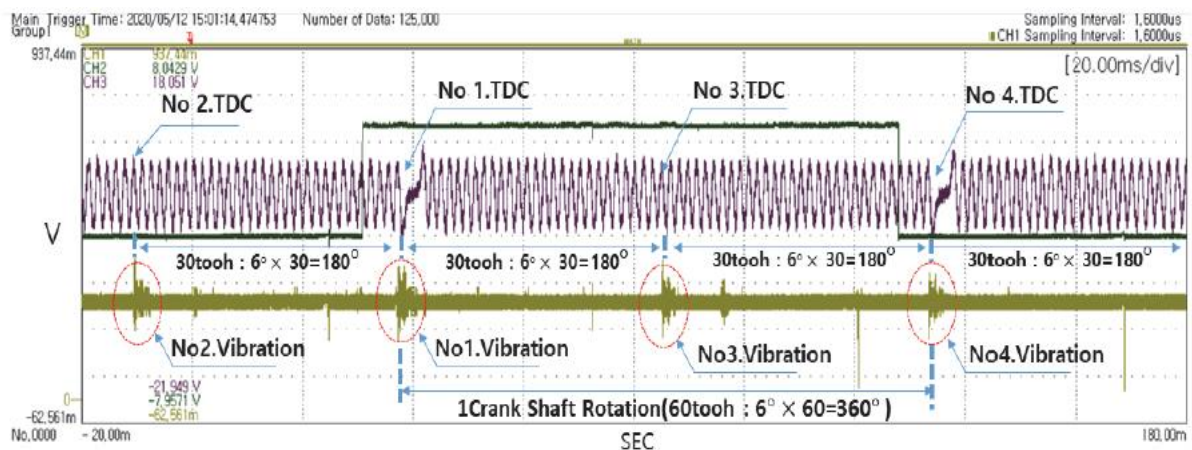
El punto muerto superior (PMS) del cilindro 1 se puede detectar a través de la coincidencia del tiempo que la señal CMP se mantiene alta y el tiempo que la señal CKP se mantiene en el punto de referencia (diente faltante), y a través de la secuencia de encendido (1-3-4-2), Dado que cada pulso de CKP es de  $6^\circ$ , 30 pulsos indican  $180^\circ$ , y de acuerdo con esto, se genera periódicamente la vibración de explosión del motor tal como se muestra en la figura 1.8 (Hyun & Cheol, 2021).

**Figura 1.8** Señales CMP, CKP y NOCK SENSOR  
(Hyun & Cheol, 2021)

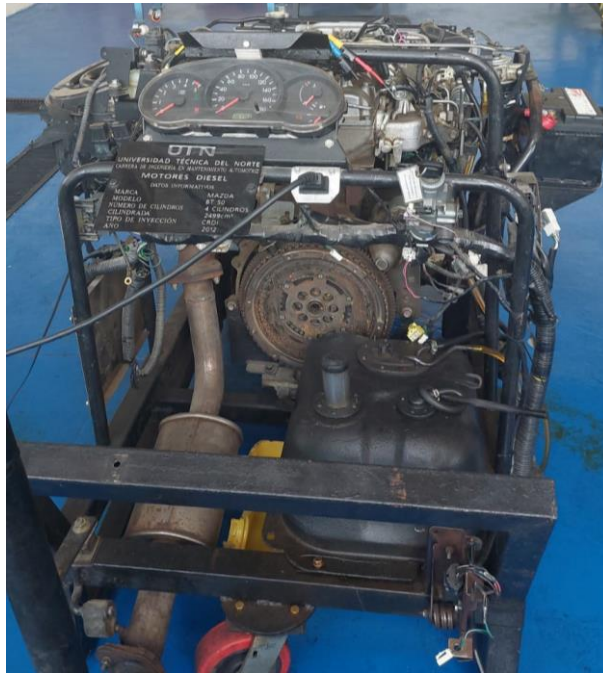
A continuación, se muestra la ficha técnica general del banco de pruebas de un MEC de la marca Mazda modelo BT50, especificando información importante sobre las características del motor para la interpretación de señales de los sensores de sincronización, misma información que será usada para desarrollar las diferentes pruebas establecidas en el proyecto.

**Figura 2.1** Banco motor Mazda Bt50

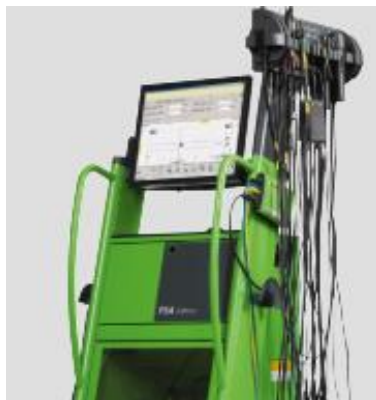
- Pasos de prueba (comprobación de motores Otto y motores diésel).
- URI.
- Generador de señales (p. ej. para la comprobación de sensores).
- Prueba de componentes (comprobación de componentes de vehículo).
- Inscriptor de características.
- Osciloscopio universal.

**Figura 2.2** Equipo Bosch FSA 740

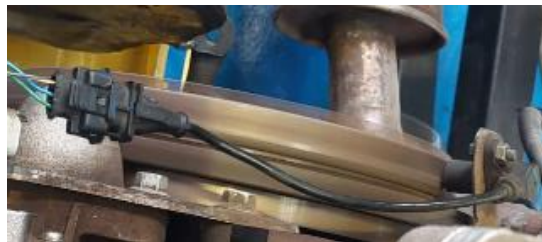
El sensor CKP se encuentra ubicado a un costado del volante de inercia del cigüeñal en la que cuenta con una superficie metálica separada en segmentos, un de estas tendrá una superficie de mayor magnitud que las demás siendo el punto exacto en la que advierte que el pistón del cilindro uno llega al punto muerto superior y comenzar la combustión de este cilindro.

**Figura 2.6** Sensor CKP (ubicación)

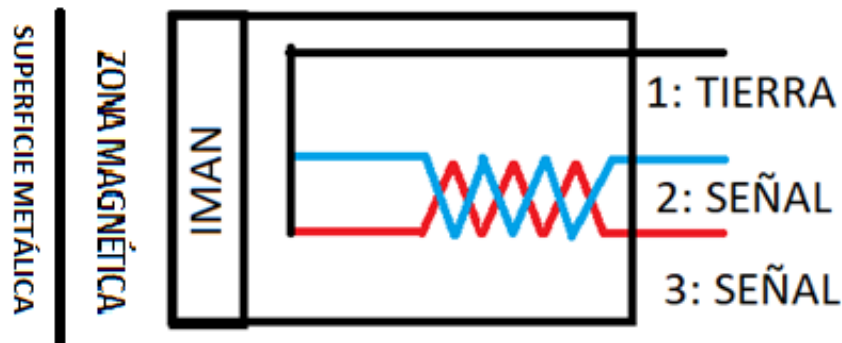
El sensor CKP permite tener datos de posición del cigüeñal para que la unidad de control electrónica o ECU procese y envíe señales de activación hacia los actuadores de inyección de combustible teniendo como referencia el primer cilindro. El sensor CKP es un sensor magnético en la que absorbe el campo magnético de una superficie metálica y esta es enviada mediante un pin de señal hacia la ECU como se muestra en la figura, la señal emitida por este sensor es una señal análoga en la que depende la altura y tiempo de paso para emitir una señal.

**Figura 2.7** Diagrama sensor CKP

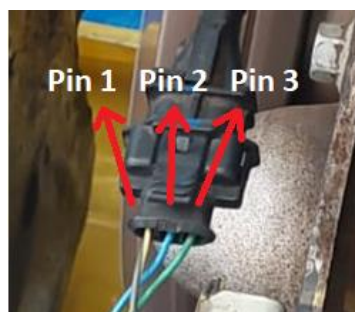
Para fines de investigación se determinó un número para cada pin, siendo el cable de color café y amarillo con el pin número 1, el cable azul con el pin número 2, el cable verde con el pin número 3, como se indica en la figura 2.8.

**Figura2.8** Identificación de pines del sensor CKP

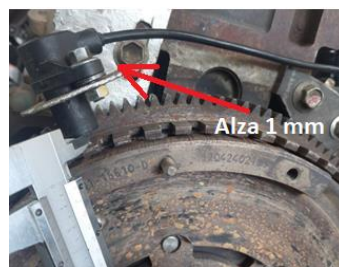
Para la simulación de fallas del sensor CKP se considera la variable de distancia entre el sensor y de la zona dentada del volante de inercia del cigüeñal del motor para lo cual mediante alzas puestas en el sensor con una calibración de 1mm por cada prueba hasta el punto en la cual el motor no encenderá por la presencia de una simulación de falla catastrófica en el sensor como se observa en la figura 2.11.

**Figura 2.11** Identificación de pines del sensor CKP

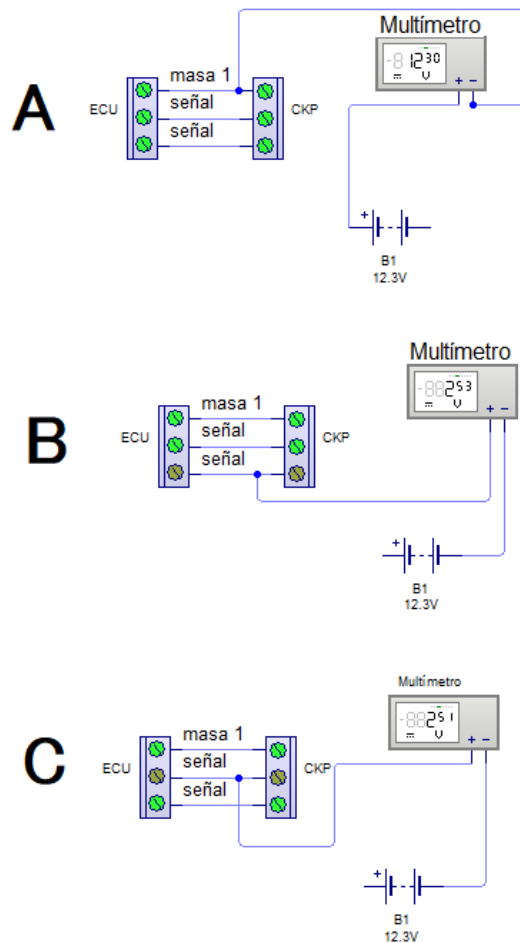
Para realizar la prueba de resistencia entre los pines de señal se procederá realizar con el motor apagado. Entre el pin 3 y el pin 2 existe un rango de funcionamiento optimo del sensor CKP, este es de 10000 15000 Ohm, el sensor del banco motor marcó 15870 Ohm, dando a entender que está fuera del rango de funcionamiento, sin embargo, al no sobrepasar los 1000 Ohm de puede asumir que el sensor sigue siendo funcional y más en un motor con 9 años de funcionamiento.

**Figura 2.14** Identificación de pines

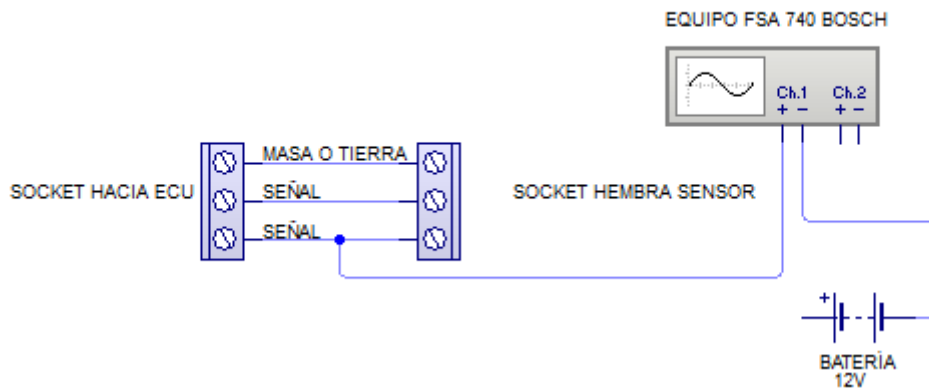
negativo de la batería para evitar falsos contactos tal como se muestra en la figura 2.15. Una vez enlazado el equipo de diagnóstico y el sensor se procederá a escoger dentro del menú del software del equipo FSA la opción de prueba de sensores de ruedas inductivas, siendo esta la opción más adecuada en la obtención de datos del sensor CKP a estudiar, para obtener los datos se deberá encender el motor manteniendo un ralentí estable dentro de las 800 RPM.

**Figura 2.15** Diagrama de instalación del equipo de diagnóstico FSA con el sensor CKP

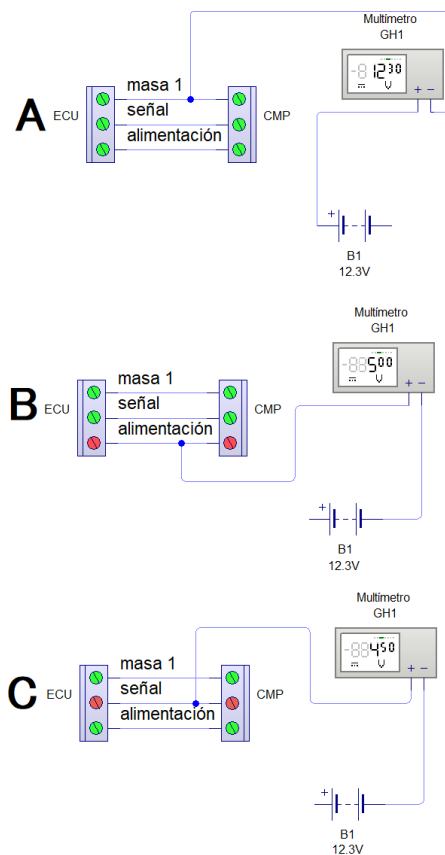
Una vez obtenido el cable de tierra del sensor, se procede a encender el motor para determinar el cable de señal picando en el pin 2, pin 3 con el pin 1 así detectar que pin tiene una señal fluctuante para esto debemos tener en cuenta que la velocidad de procesamiento de datos del multímetro es baja por lo que observaremos pequeños cambios en el voltaje siendo menores a 5 V, determinando que pin de señal es el pin 2. Mientras que la lectura del pin 3 mantiene 5 V constantes determinando que es el cable de alimentación a 5V como se muestra en la figura como se observa en el diagrama B y C de la figura 2.17

Figura 2.17 Identificación de pines sensor CMP

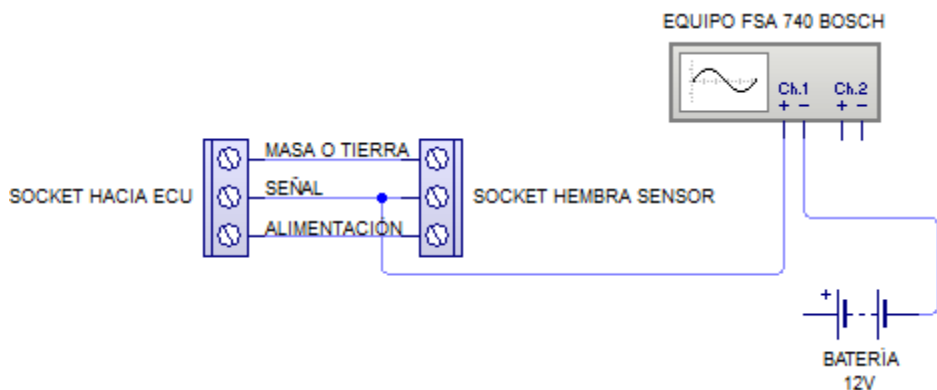
Para visualizar los diferentes oscilogramas se procede a realizar un acoplamiento entre el equipo de diagnóstico y el sensor CMP, este se dará después de conectar el cable positivo del canal a utilizar en el pin de señal del sensor aplicando el uso de agujas en el socket de conexión, mientras que el cable negativo del canal será puesto directamente en el borne negativo de la batería para evitar falsos contactos tal como se muestra en la figura 2.18. Una vez enlazado el equipo de diagnóstico y el sensor se procederá a escoger dentro del menú del software del equipo FSA la opción de transductor del eje de levas, siendo esta la opción más adecuada en la obtención de datos del sensor CMP a estudiar.

**Figura2.18** Diagrama de instalación del equipo de diagnóstico FSA con el sensor CMP

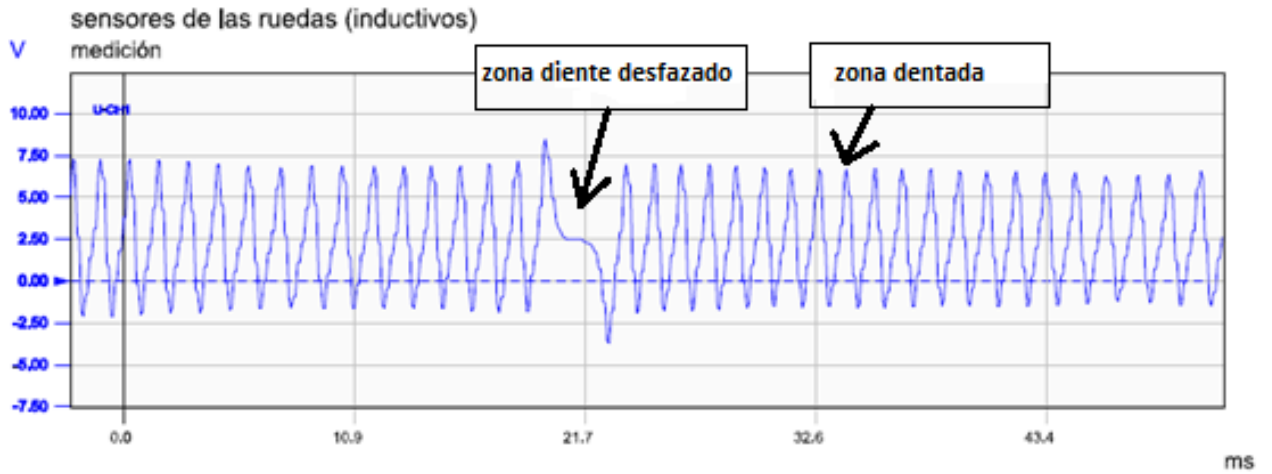
Para la recolección de toma de datos del sensor CKP se toma la señal del sensor pinchando en el cable que lleva la señal del sensor hacia la ECU con el equipo de diagnóstico FSA tal como se detalla en el inciso 2.8.2, las pruebas realizadas del sensor antes mencionado se realizaron con el motor encendido manteniendo un ralentí estable a 800 RPM. La señal obtenida del sensor CKP se puede denotar que esta cuenta con 2 secciones de señal que se repite cíclicamente, estas secciones son: la señal obtenida de la lectura de la zona dentada del volante de inercia y la señal obtenida del diente desfazado de la zona dentada del volante de inercia tal como se muestra en la figura 3.1.

**Figura 3.1** Oscilograma sensor CKP

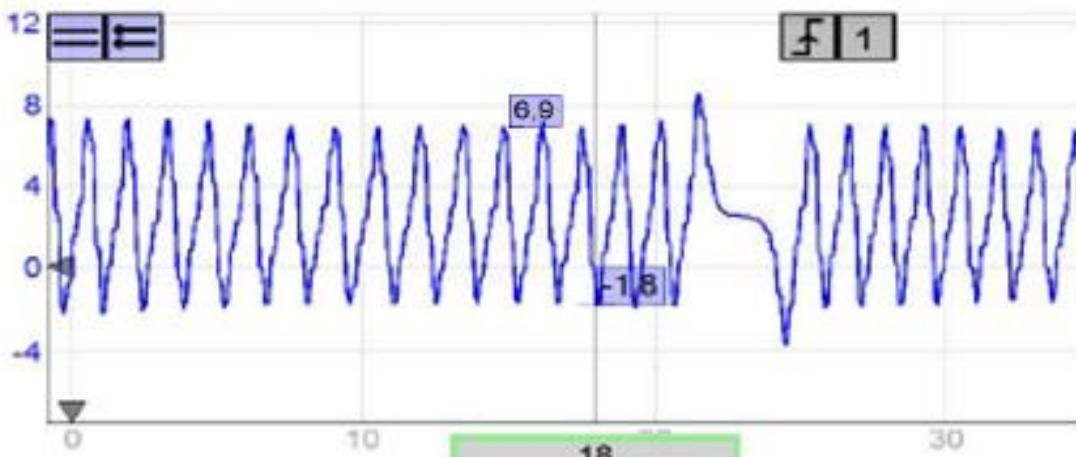
**Figura 3.2** Oscilograma sensor CKP voltaje zona dentada

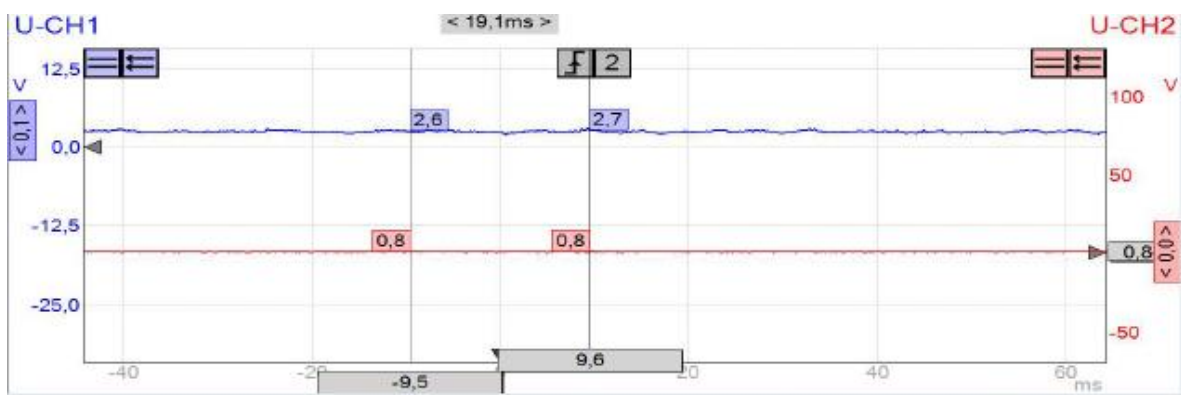
**Figura 3.13** Oscilograma sensor CKP falla e inyector del cilindro 1

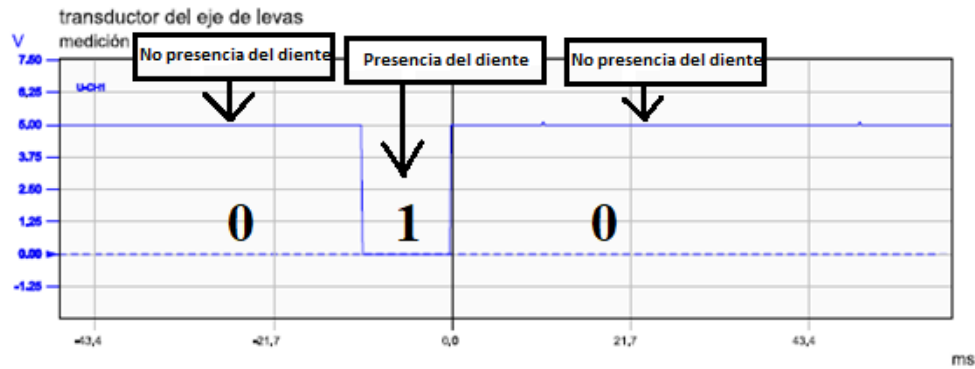
**Figura 3.16** Señal CMP zonas de estudio

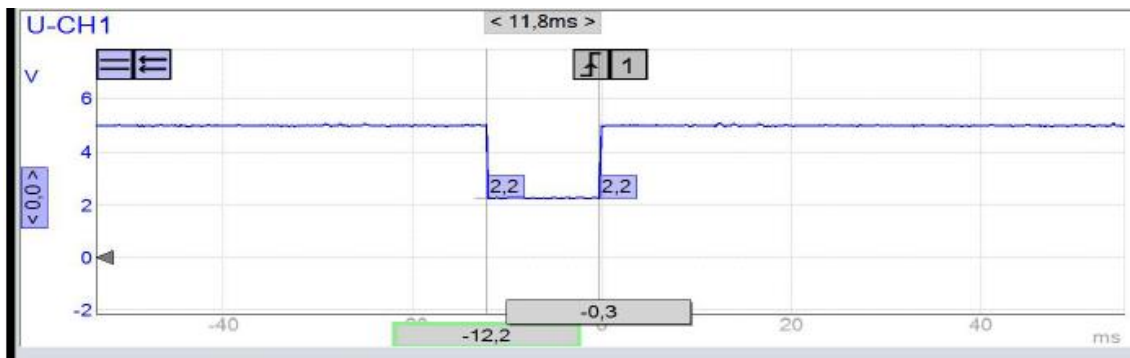
**Figura 3.24** Oscilograma sensor CMP falla 3

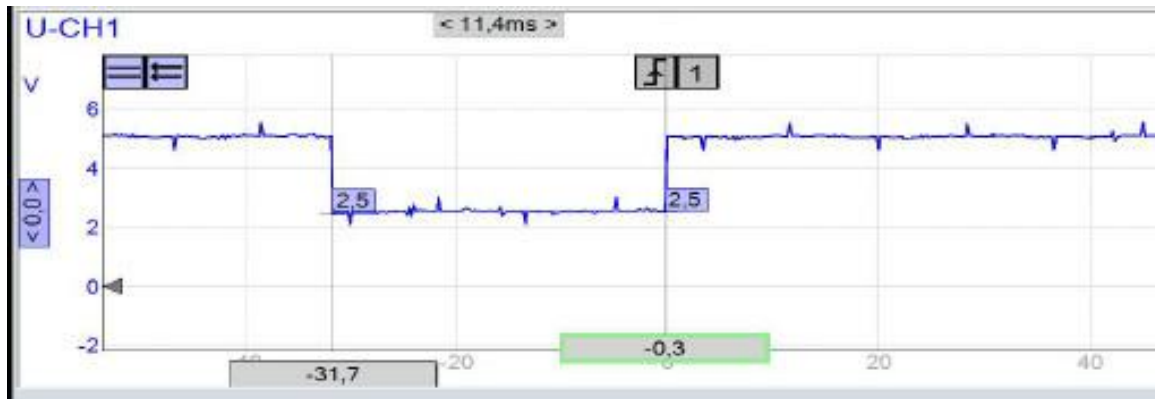
**Figura 3.25** Oscilograma sensor CMP falla 1

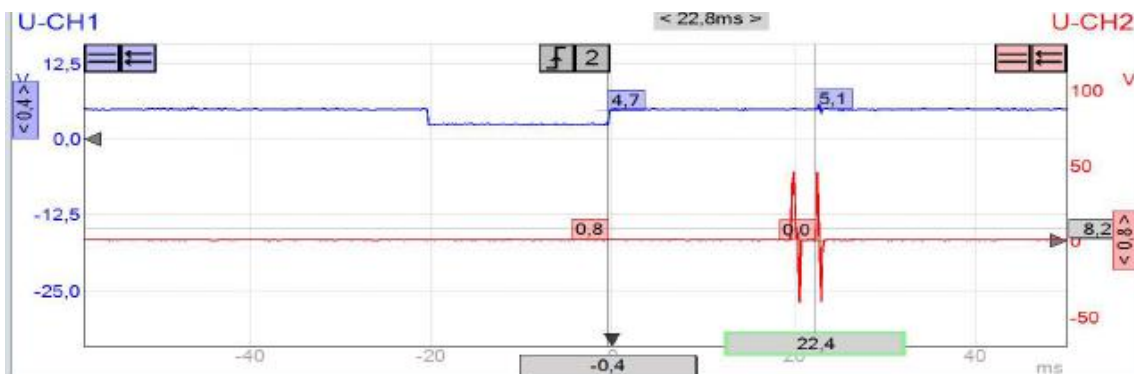
**Figura 3.27** Oscilograma sensor CMP falla 4 y señal inyector 1
