UNIVERSIDAD TÉCNICA DEL NORTE
FACULTAD DE INGENIERÍA EN CIENCIAS AGROPECUARIAS Y
AMBIENTALES
CARRERA DE INGENIERÍA EN RECURSOS NATURALES RENOVABLES

EVALUACIÓN DE LA CALIDAD ECOLÓGICA DEL RÍO TAHUANDO
MEDIANTE LA FUNCIONALIDAD BIOLÓGICA DE MACROINVERTEBRADOS
ACUÁTICOS

TRABAJO DE TITULACIÓN PARA OBTENER EL TÍTULO DE INGENIERAS EN
RECURSOS NATURALES RENOVABLES

ENERO, 2024

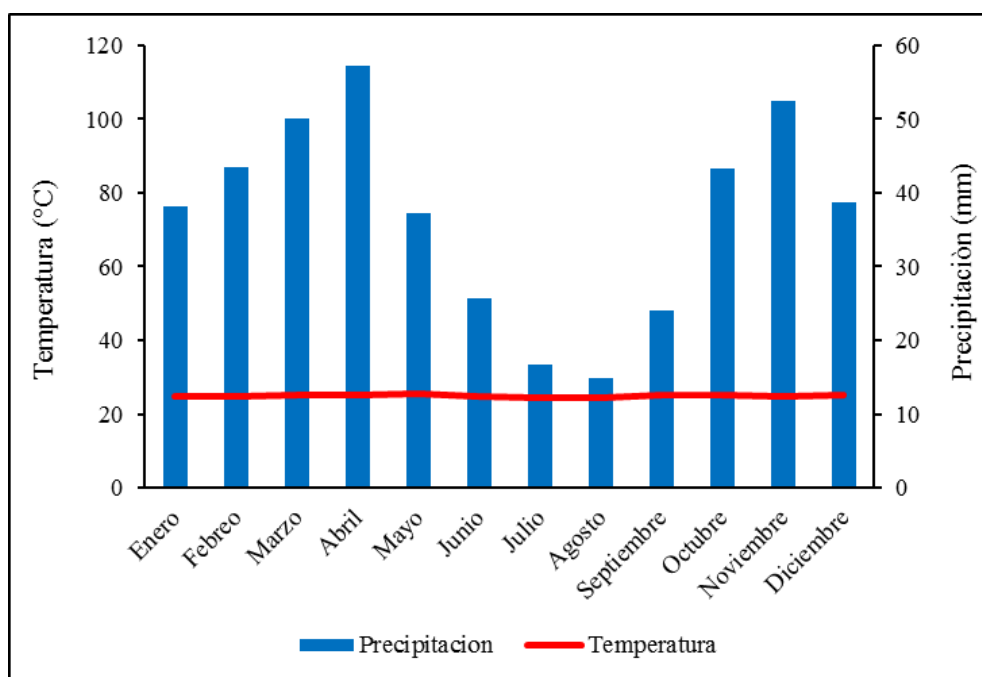
Figura 2

Climograma de la cuenca del río Tahuando

La cuenca del río Tahuando cuenta con dos pisos climáticos, el ecuatorial mesotérmico semihúmedo y ecuatorial de alta montaña, con una temperatura máxima de 17°C en época seca y una mínima de 4°C en época lluviosa, y una precipitación media anual de 942,9 mm (Figura 3). En relación con el estudio de Jiménez et al. (2019) la temperatura máxima varía entre -2.4°C y 17°C la temperatura de la parte alta y baja varían por la presencia de los dos pisos

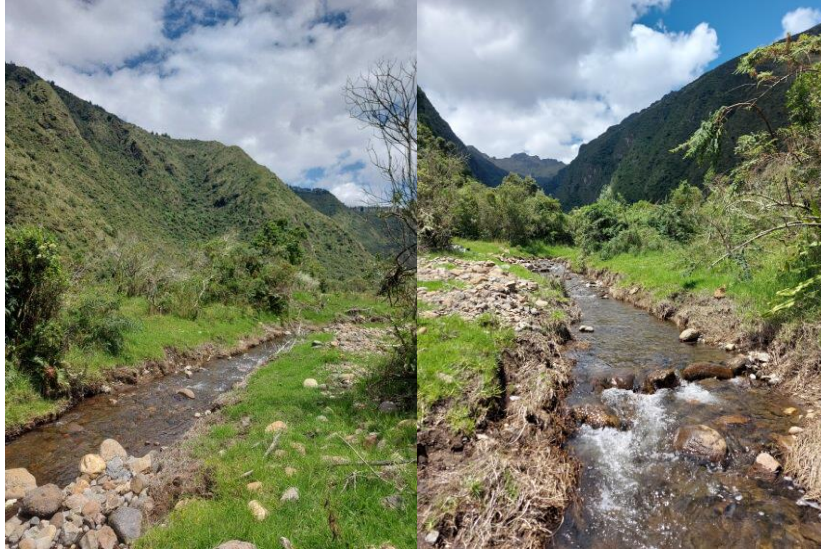
Santa Rosa (Punto 1)

- **Punto 1:** se ha identificado un ecosistema de mala calidad debido a que su páramo se encuentra degradado porque está cubierta de zonas agrícolas y pastos con lo que se alimenta a la ganadería, afectando a la continuidad de la ribera ya que se presentan parches interrumpidos. Además, se observó que existen una mínima cantidad de basura y escombros. El canal fluvial se encuentra modificado presentando tres tipos de regímenes y profundidades, y cinco diferentes tipos de sustratos.

Característica	Descripción
Vegetación de ribera de paramo	Páramo degradado (Hierbas cortas y pisadas)
Continuidad de ribera	Manchas grandes
Conectividad de la vegetación de ribera	El paisaje próximo a la zona de ribera se encuentra compuesto por pastos y cultivos
Presencia de basuras y escombros	Ribera con basuras y/o escombros escasos
Naturalidad del canal fluvial	Canal con estructuras rígidas parciales
Composición del sustrato	Bloques, piedras, cantos, grava y arena
Regímenes de velocidad y profundidad del río	Rápido y somero Rápido y profundo Lento y profundo
Elementos de heterogeneidad	Hojarasca, diques naturales, tronco y ramas
Zuleta 1 (punto 2)

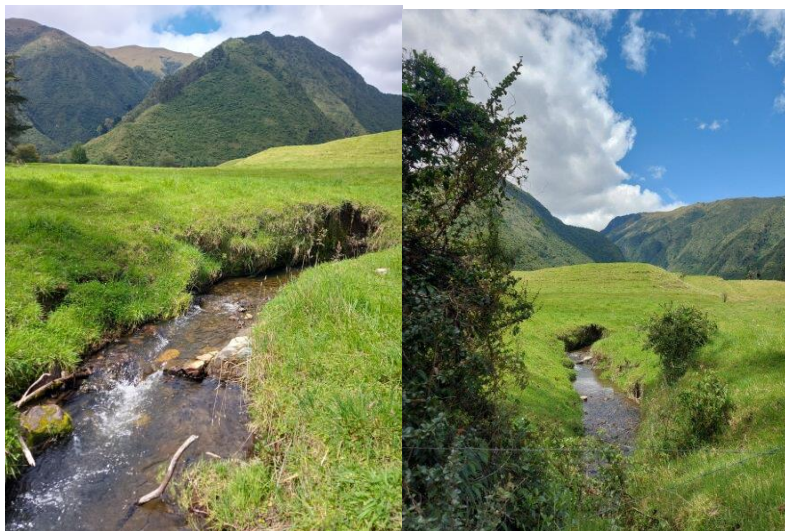
Característica	Descripción
Vegetación de ribera de bosque Continuidad de ribera Conectividad de la vegetación de ribera Presencia de basuras y escombros Naturalidad del canal fluvial Composición del sustrato Regímenes de velocidad y profundidad del río Elementos de heterogeneidad	Matorral arbustos Manchas grandes El paisaje próximo a la zona de ribera se encuentra compuesto mayormente por vegetación natural Ribera sin basuras, ni escombros Canal natural Bloques, piedras, cantos, grava y arena Rápido y somero Lento y somero Lento y profundo Hojarasca, diques naturales, raíces sumergidas

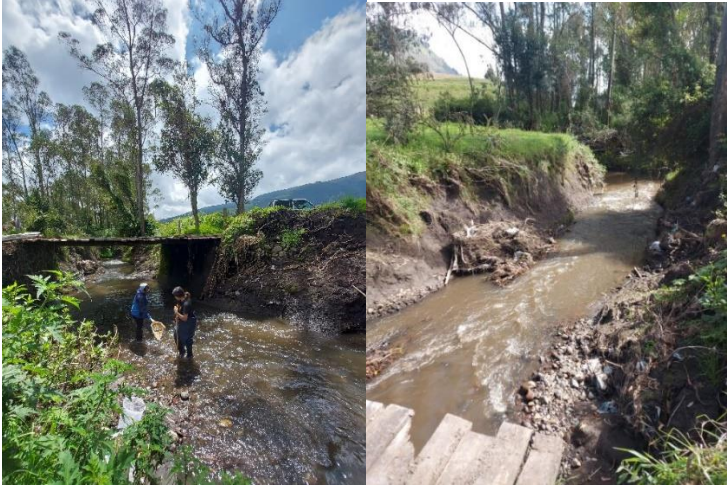
<p>Vegetación de ribera de bosque</p> <p>Continuidad de ribera</p> <p>Conectividad de la vegetación de ribera</p> <p>Presencia de basuras y escombros</p> <p>Naturalidad del canal fluvial</p> <p>Composición del sustrato</p> <p>Regímenes de velocidad y profundidad del río</p> <p>Elementos de heterogeneidad</p>	<p>Compuesta por pastos</p> <p>Manchas aisladas</p> <p>El paisaje próximo a la zona de ribera se encuentra compuesto por pastos</p> <p>Ribera con basuras y/o escombros escasos</p> <p>Natural</p> <p>Bloques, piedras, cantos, grava y arena</p> <p>Rápido y somero</p> <p>Rápido y profundo</p> <p>Lento y somero</p> <p>Lento y profundo</p> <p>Hojarasca, diques naturales, raíces sumergidas, vegetación acuática sumergida (algas), troncos y ramas</p>
---	---

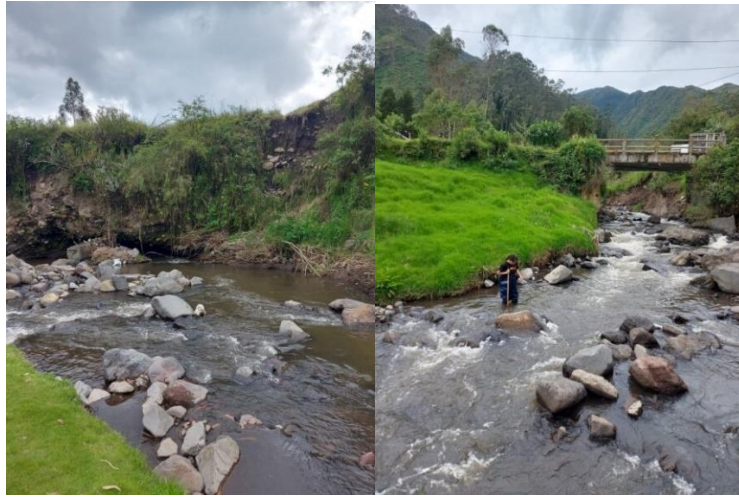
Característica	Descripción
<p>Vegetación de ribera de bosque</p> <p>Continuidad de ribera</p> <p>Conectividad de la vegetación</p> <p>Presencia de basuras</p> <p>Naturalidad del canal fluvial</p> <p>Composición del sustrato</p> <p>Regímenes de velocidad y profundidad del río</p> <p>Elementos de heterogeneidad</p>	<p>Pastos</p> <p>Manchas grandes</p> <p>Cultivos y pastos</p> <p>Ribera con basuras y/o escombros escasos</p> <p>Canal modificado por terrazas sin cemento</p> <p>Piedras, arena, lodo, bloques y cantos</p> <p>Rápido-somero</p> <p>Rápido-profundo</p> <p>Lento-profundo</p> <p>Rápido-somero</p> <p>Hojarasca, troncos y ramas</p>

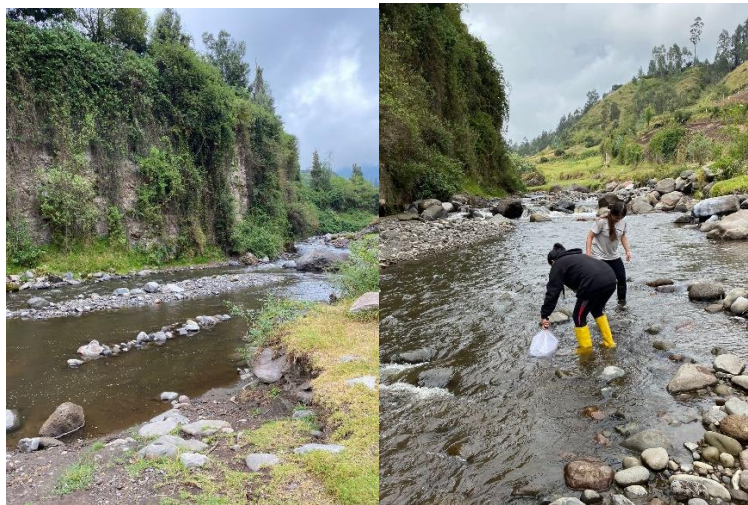
Característica	Descripción
<p>Vegetación de ribera de bosque</p> <p>Continuidad de ribera</p> <p>Conectividad de la vegetación</p> <p>Presencia de basuras</p> <p>Naturalidad del canal fluvial</p> <p>Composición del sustrato</p> <p>Regímenes de velocidad y profundidad del río</p> <p>Elementos de heterogeneidad</p>	<p>Cultivos y pastos</p> <p>Manchas grandes</p> <p>Cultivos y pastos</p> <p>Ribera con basuras y/o escombros escasos</p> <p>Canal con estructuras rígidas parciales</p> <p>Piedras, cantos, grava, arena y bloque</p> <p>Rápido-somero</p> <p>Rápido-profundo</p> <p>Lento-profundo</p> <p>Lento somero</p> <p>Hojarasca, troncos y ramas, raíces sumergidas, vegetación acuática sumergida (algas)</p>

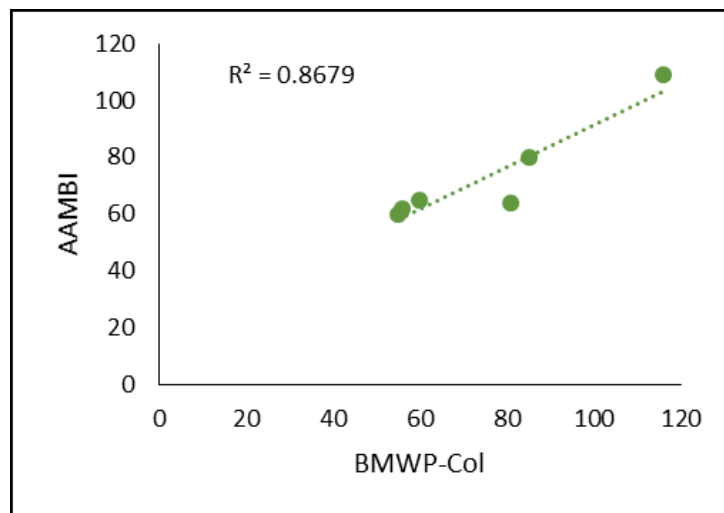
Figura 7

Correlación entre los índices biológicos AAMBI y BMWP/Col y los sitios de muestreo

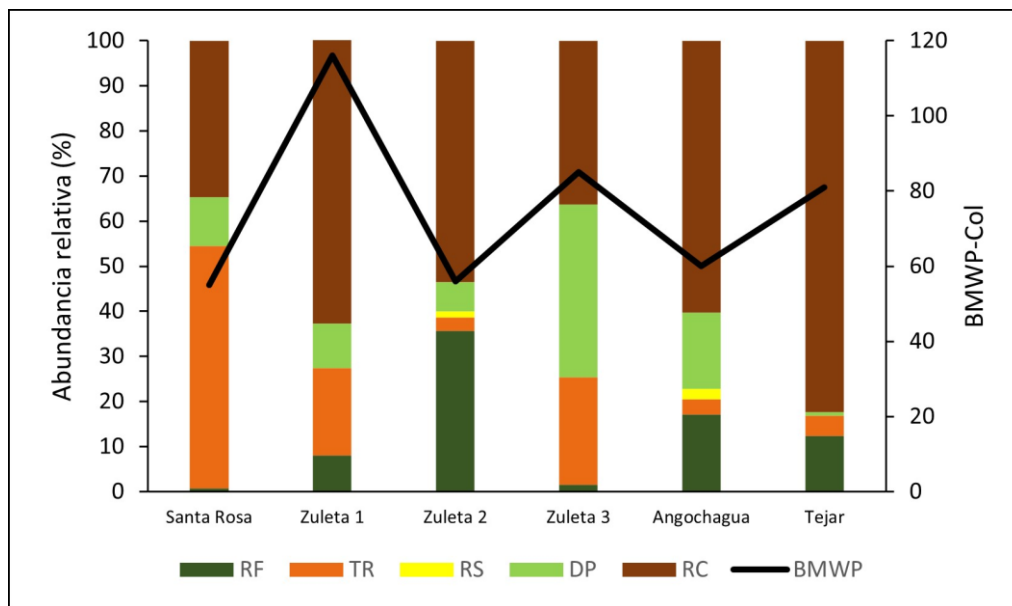
Figura 8

Composición de los grupos funcionales de alimentación por los sitios muestreados con respecto al índice BMWP-Col

Nota. Recolector-filtrador (RF), Triturador (TR), Raspador (RS), Depredador (DP), Recolector-coleccionista (RC)

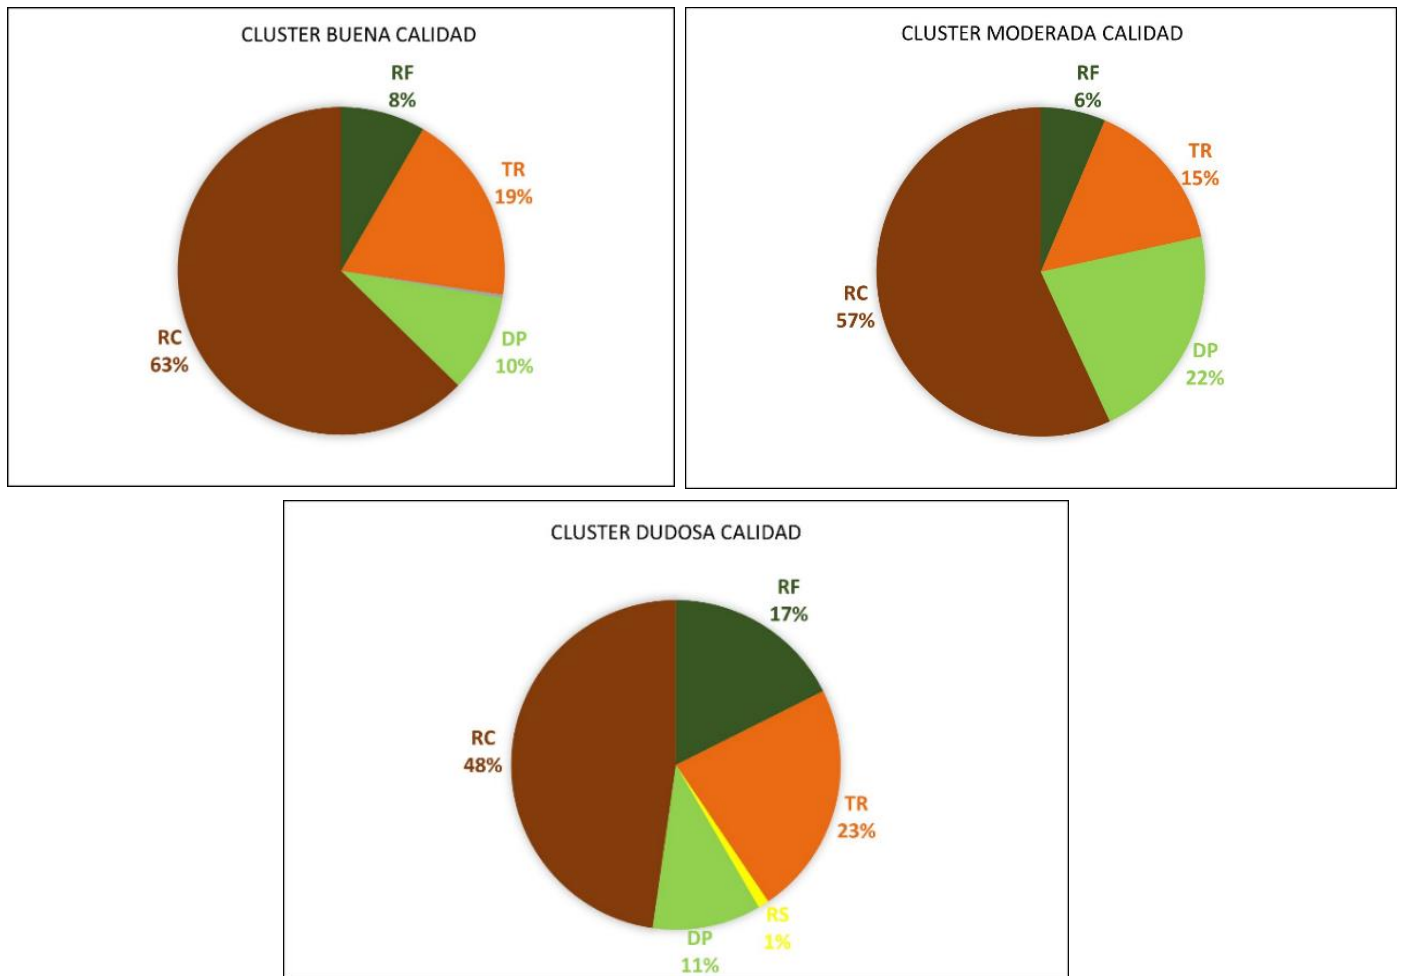
Figura 10

Abundancia relativa de grupos funcionales de alimentación agrupados con base a la clasificación de calidad biológica del agua del índice BMWP-Col

Nota. Recolector-filtrador (RF), Triturador (TR), Raspador (RS), Depredador (DP), Recolector-coleccionista (RC)

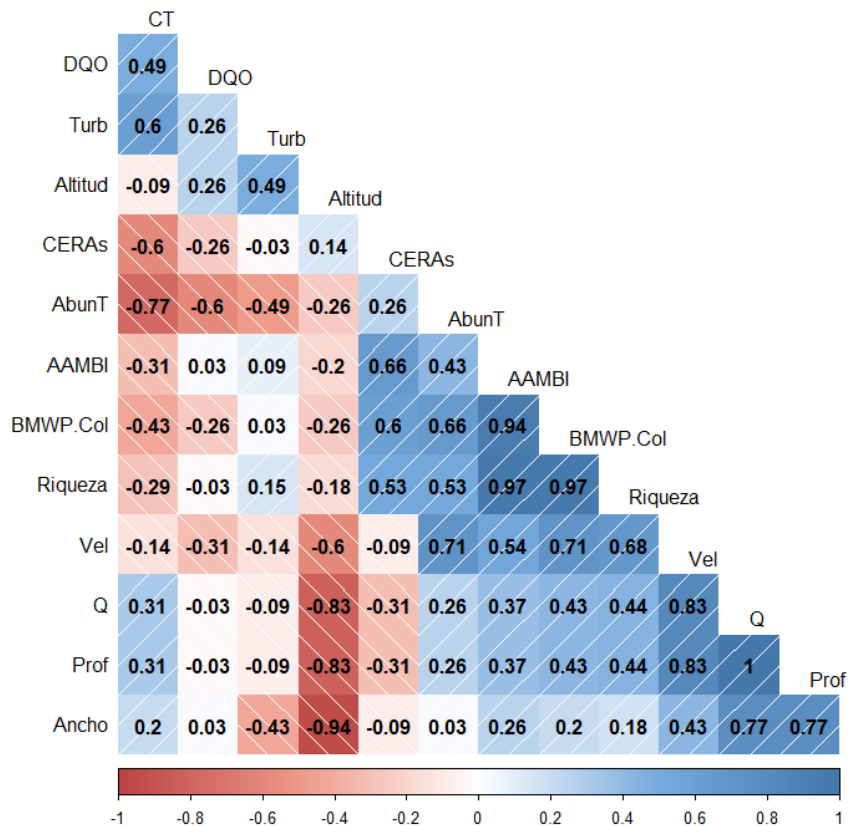
Figura 12

Diagrama de correlación de índices biológicos y variables ambientales

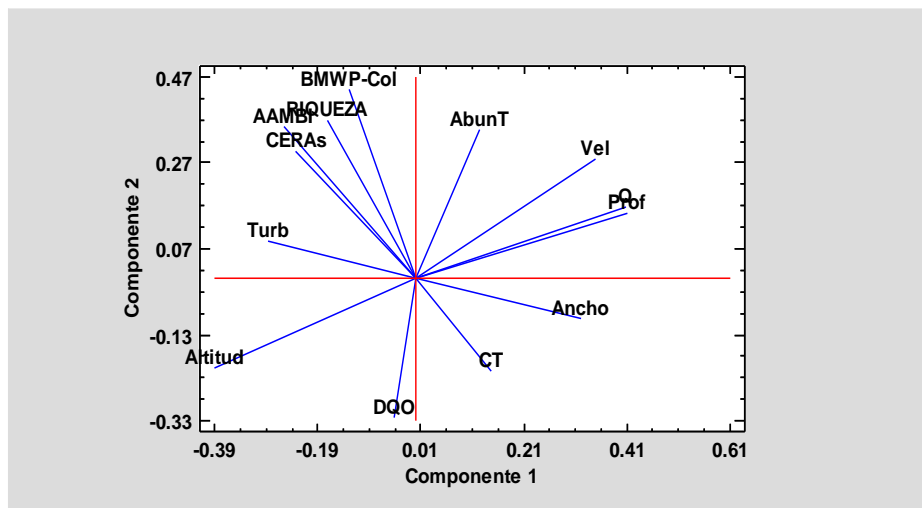
Figura 13

Para realizar el ACP, se trabajó con dos componentes principales (Figura 13), el primer componente da un porcentaje de varianza de 37,7%, está especificado por los datos de las variables de velocidad, profundidad, ancho, caudal y turbidez mientras que el componente 2 da un porcentaje de varianza del 33,5% y esta especificado por el DQO, abundancia total y los índices biológicos BMWP-Col y AAMBI, el total de los dos primeros componentes indico un 71,2 % de la variabilidad de los datos.

Diagrama de Análisis de Componentes Principales (ACP) de los índices biológicos y variables ambientales

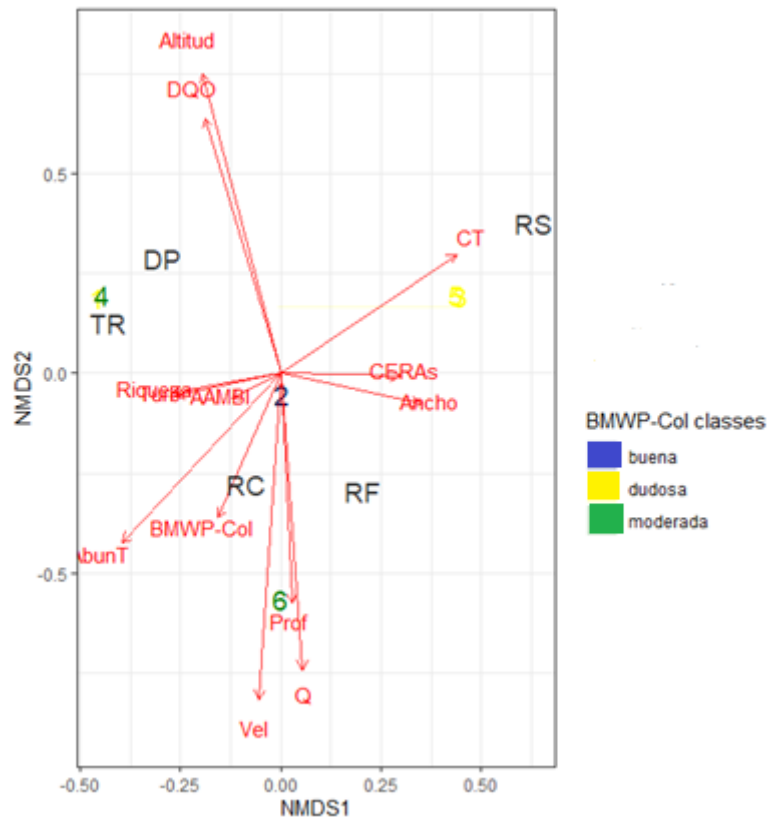
Figura 14

La aplicación del Análisis de Escalamiento Multidimensional no Métrico NMDS (Figura 14) se compone de información de datos de variables ambientales, de grupos funcionales de alimentación (GFA) y los sitios de muestreo. La figura indica que los sitios 1 (Santa Rosa) y 4 (Zuleta 3) son muy similares, poseen una gran abundancia de especies pertenecientes al GFA de trituradores como son: Hyalellidae, Leptoceridae y Ptilodactylidae, con un valor de 6 a 10 demostrando mayor sensibilidad a la contaminación y depredadores como: Ceratopogonidae, Empididae, Glossiphoniidae, Hydrachnidae, Lampyridae, Muscidae

Diagrama de Análisis de Escalamiento Multidimensional no Métrico (NMDS) de los grupos funcionales de alimentación y los sitios de muestreo

Nota. Recolector-filtrador (RF), Triturador (TR), Raspador (RS), Depredador (DP), Recolector-coleccionista (RC).

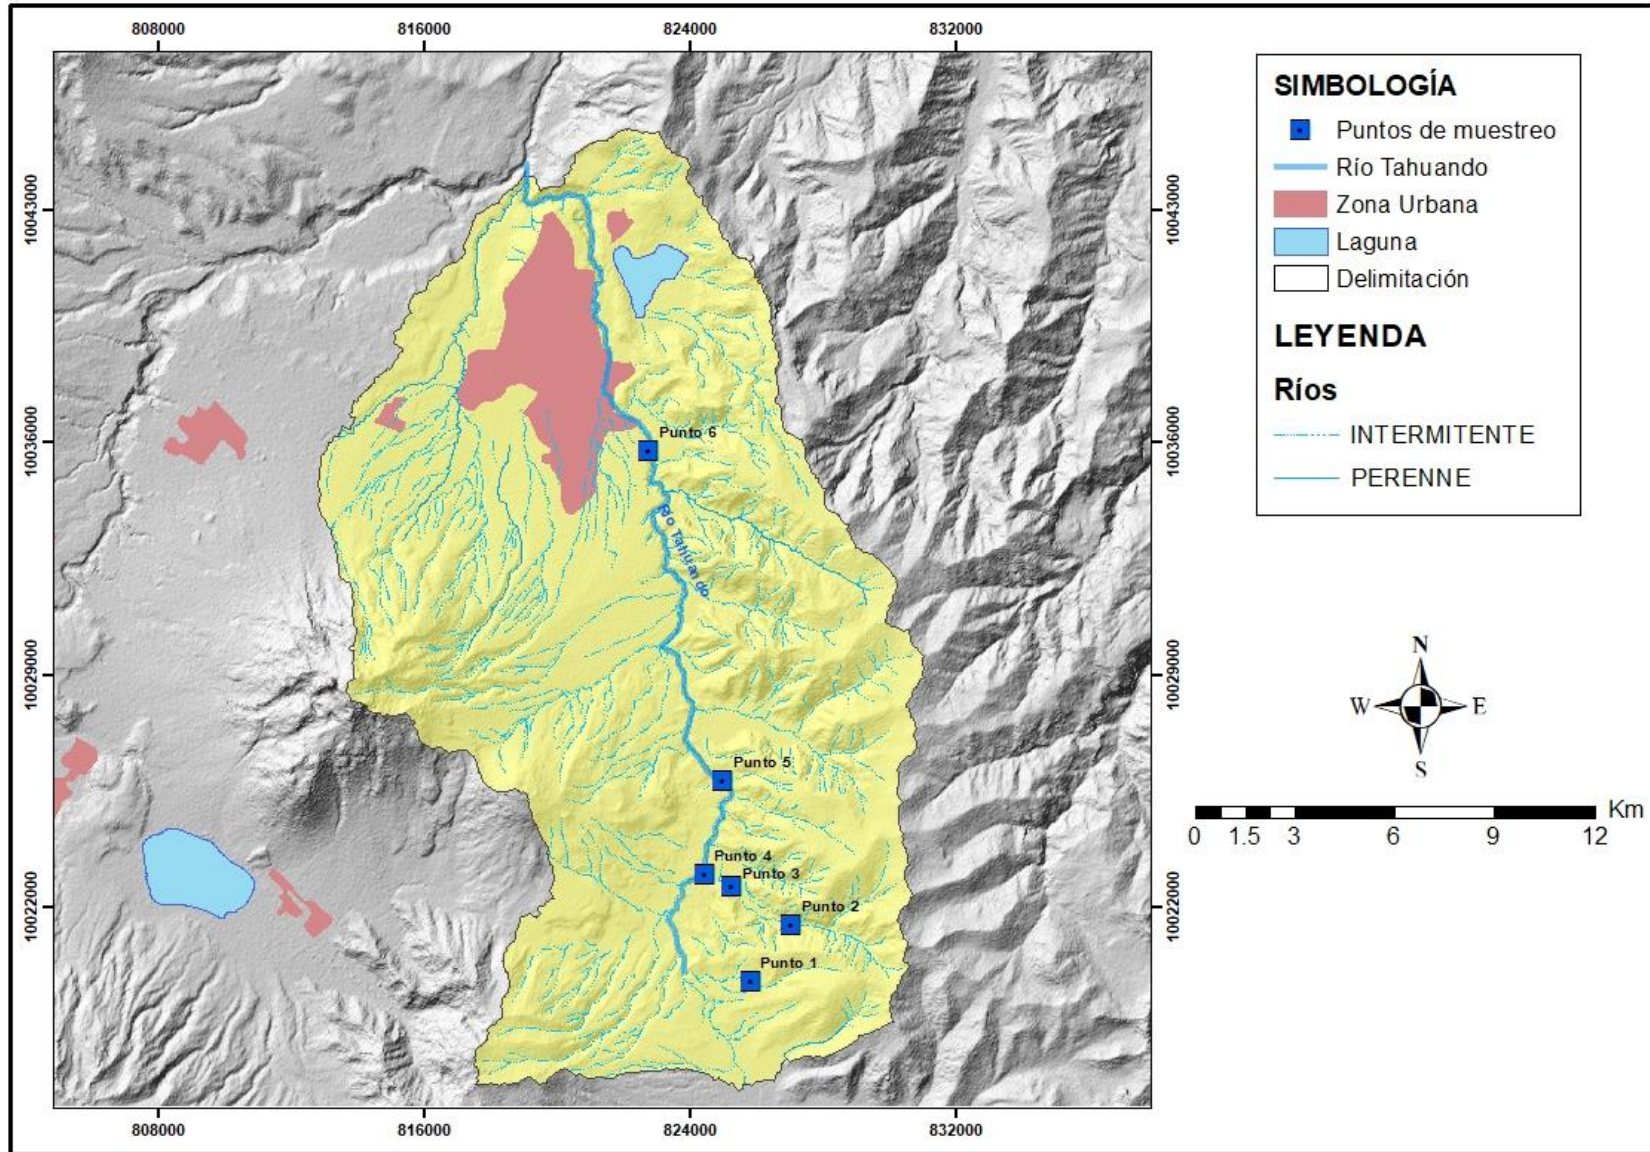
Figura A6

Mapa de los puntos de muestreo de la cuenca del río Tahuando
