UNIVERSIDAD TÉCNICA DEL NORTE

“Evaluación del comportamiento de los parámetros físico-químicos del
agua, para determinar el estado trófico del lago Cuicocha, Ecuador”

PLAN DE TRABAJO DE INTEGRACIÓN CURRICULAR PARA OBTENER EL
TÍTULO DE INGENIERO EN RECURSOS NATURALES RENOVABLES

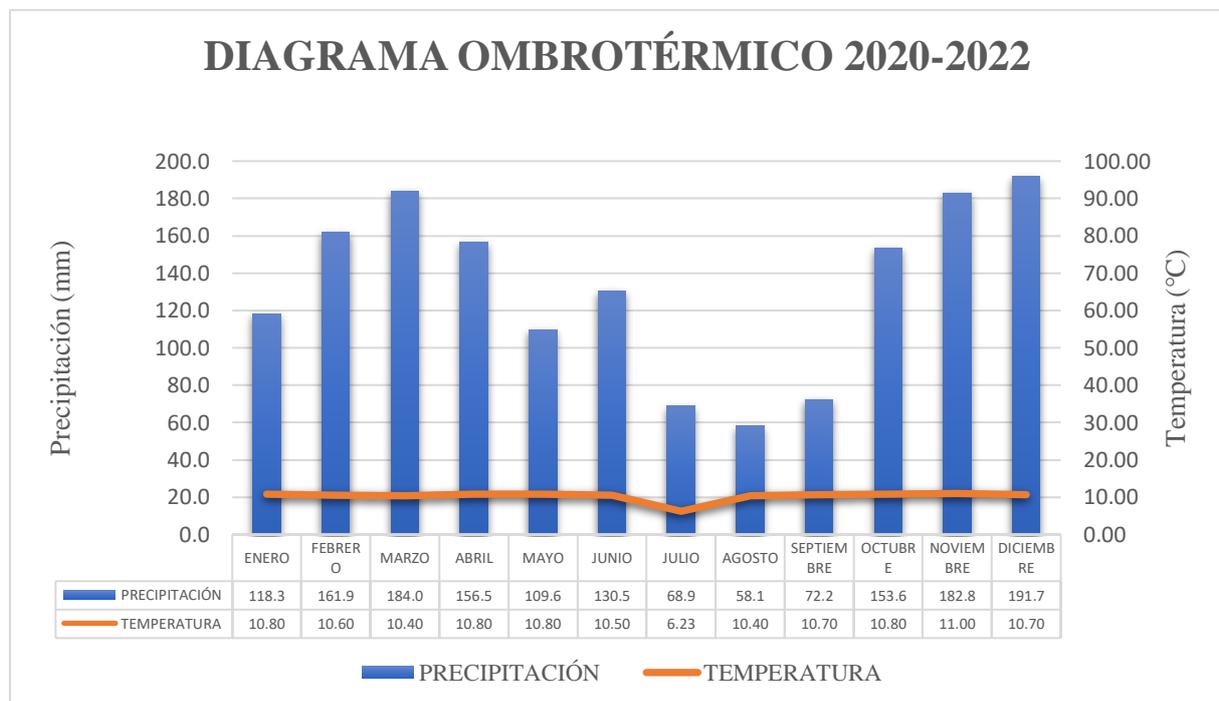
Figura 2.

Diagrama ombrotérmico de temperatura y precipitación del lago Cuicocha (2020 al 2022)

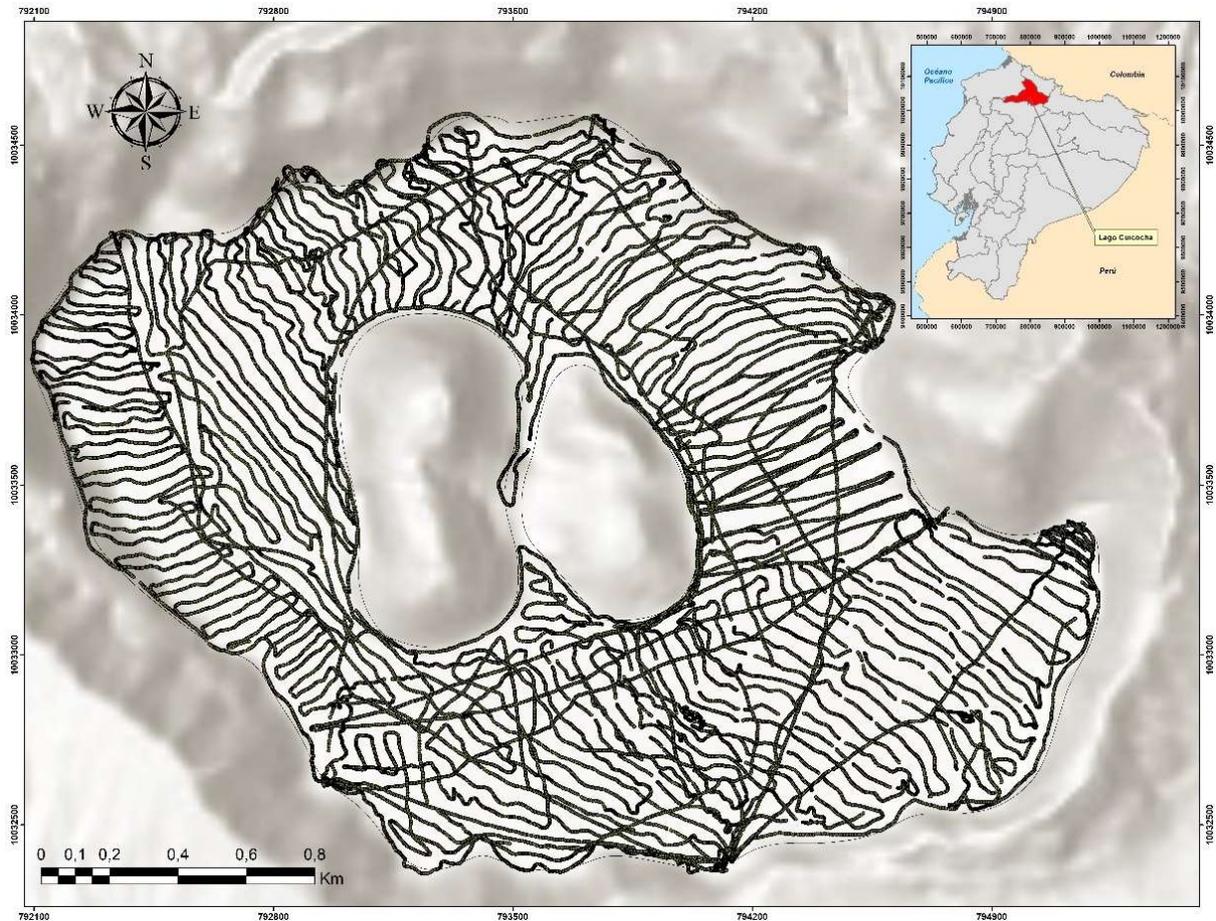
Figura 3.

En el estudio batimétrico del lago Cuicocha el total de puntos registrados por la sonda de profundidad fueron 40 275 cubriendo la totalidad del lago (Figura 3).

Mapa de los puntos registrados por la sonda de profundidad

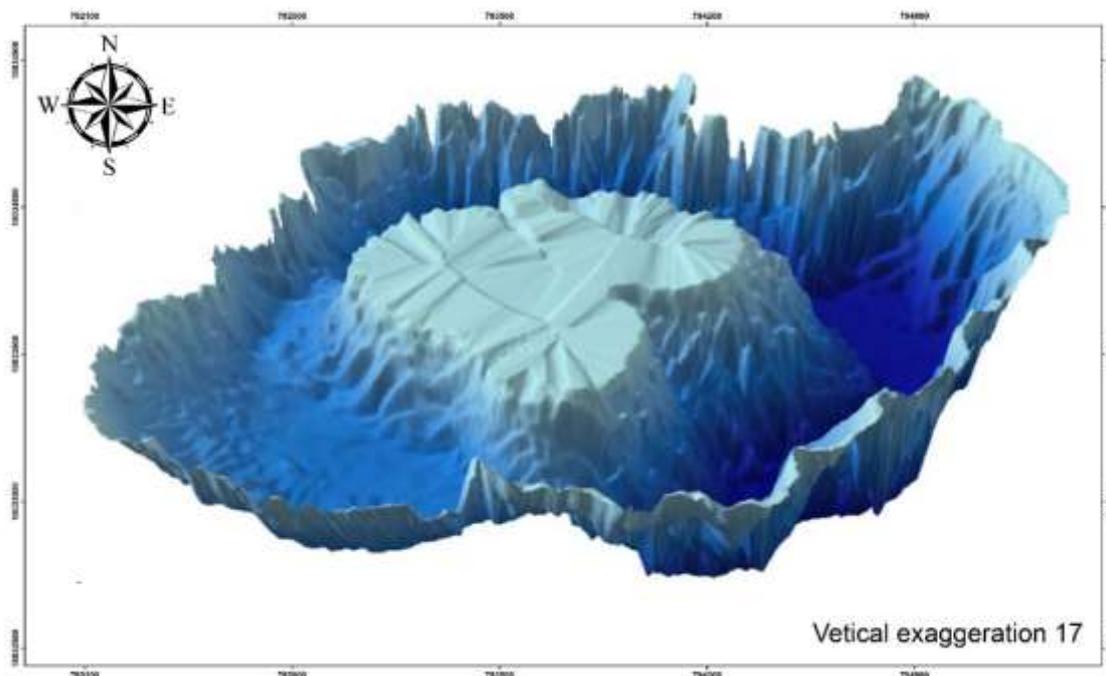
Figura 4.

Para mejor observación de la cubeta lacustre se utilizó una herramienta de ArcGIS llamado ArcScene, aplicando una exageración vertical de 17, donde se muestra con mejor amplitud en 3D de cómo es la cubeta del lago Cuicocha con sus diferentes profundidades y así poder calcular los parámetros morfológicos con mayor precisión (Figura 4).

Mapa batimétrico del lago Cuicocha con herramienta ArcScene (3D)

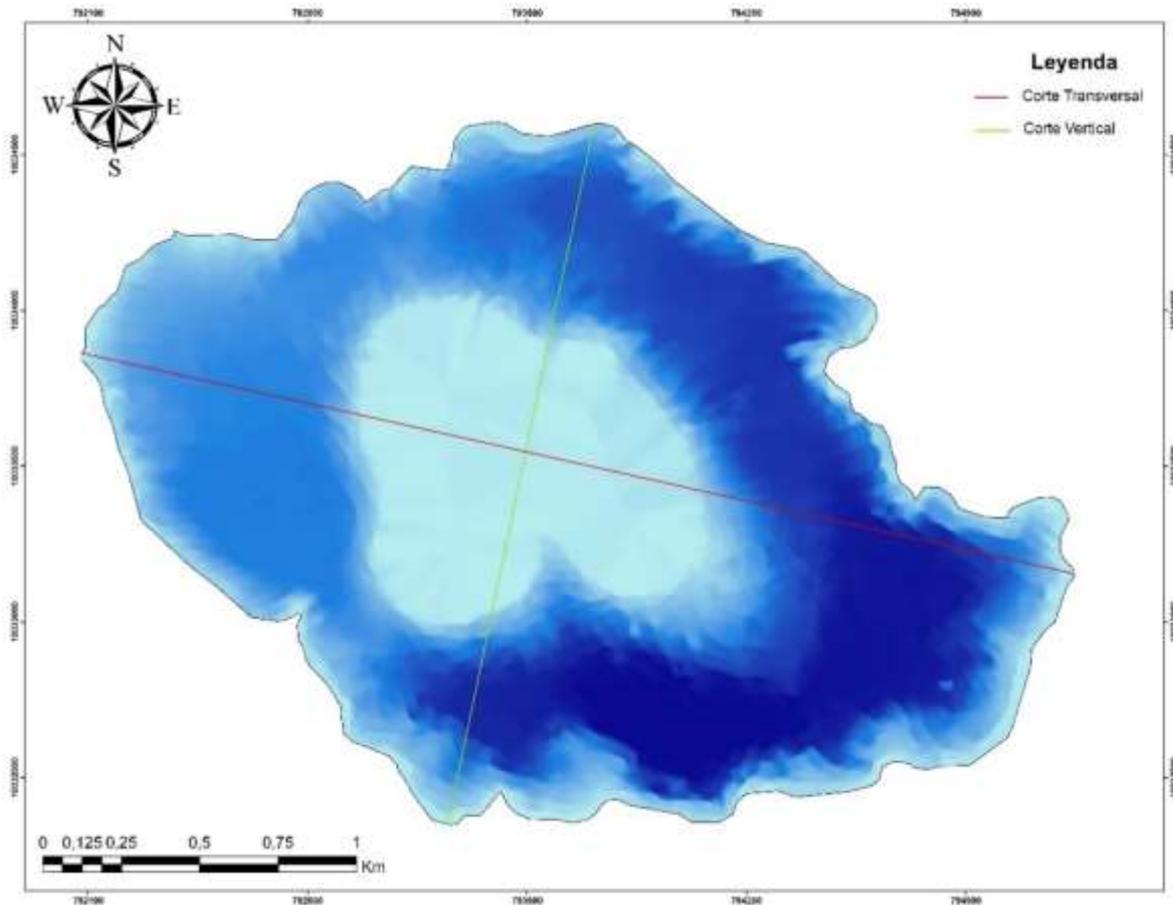
Figura 5.

Corte vertical y transversal de la cubeta lacustre del lago Cuicocha

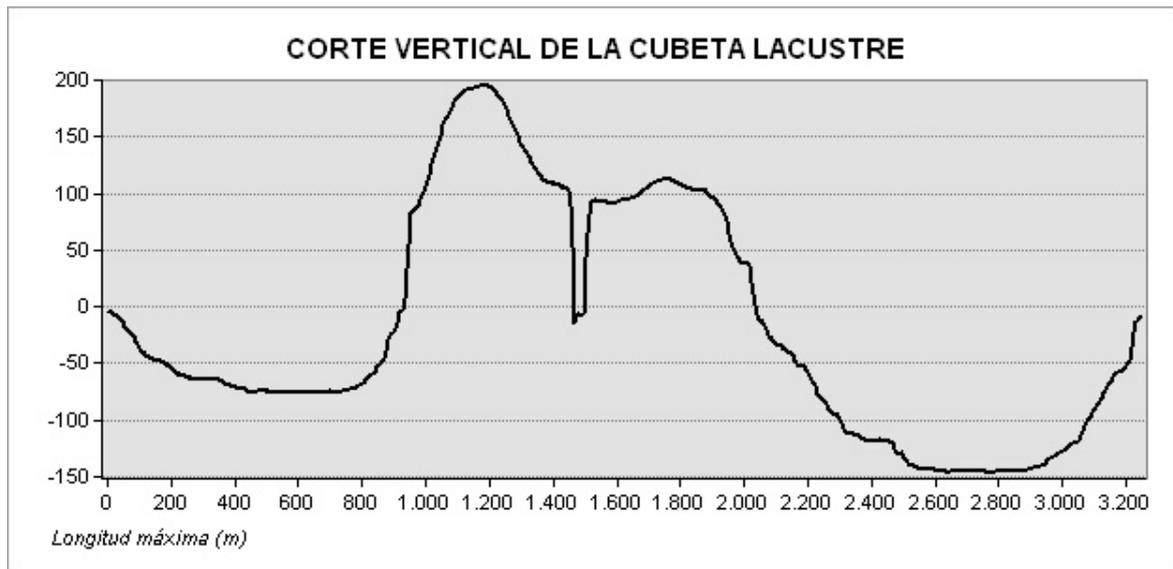
Figura 6.
Gráfica del corte vertical de la cubeta lacustre

El gráfico del corte vertical mostró que existe mayor sedimentación en la parte derecha que se encuentra en las partes más profundas del lago, mientras que en la parte izquierda muestra menor acumulación de sedimentos (Figura 6). También se puede observar las profundidades de cada lado y como sobresalen los islotes. A comparación de un lago de menor profundidad como es Yahuarcocha, Portilla-Caicedo (2015), menciona que la sedimentación presenta mayor énfasis en la entrada como lo es el canal Tahuando.

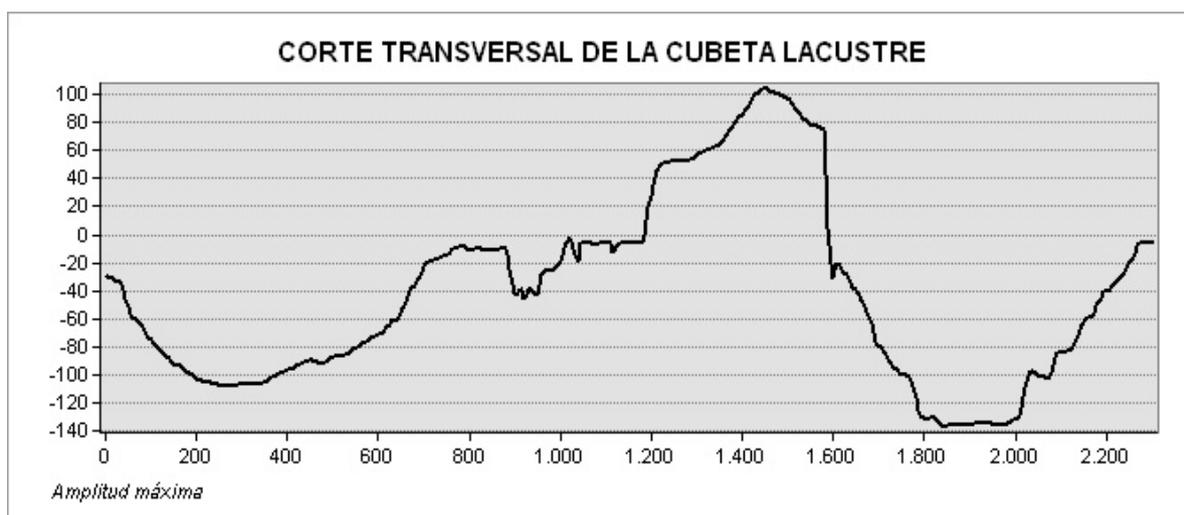
Figura 7.
Gráfica del corte transversal de la cubeta lacustre

El gráfico del corte transversal mostró que en la parte derecha existe mayor sedimentación, mientras que en la parte izquierda se puede observar menor acumulación de sedimentos (Figura 7). Y mientras que en la profundidad se puede observar cómo varía en parte derecha e izquierda a medida que existe más distancia, a comparación de la laguna Puruhanta, donde (Coral, 2024) indica que su punto más profundo reflejada en su gráfica se encuentra en el centro de la laguna con una profundidad aproximada de 67 m.

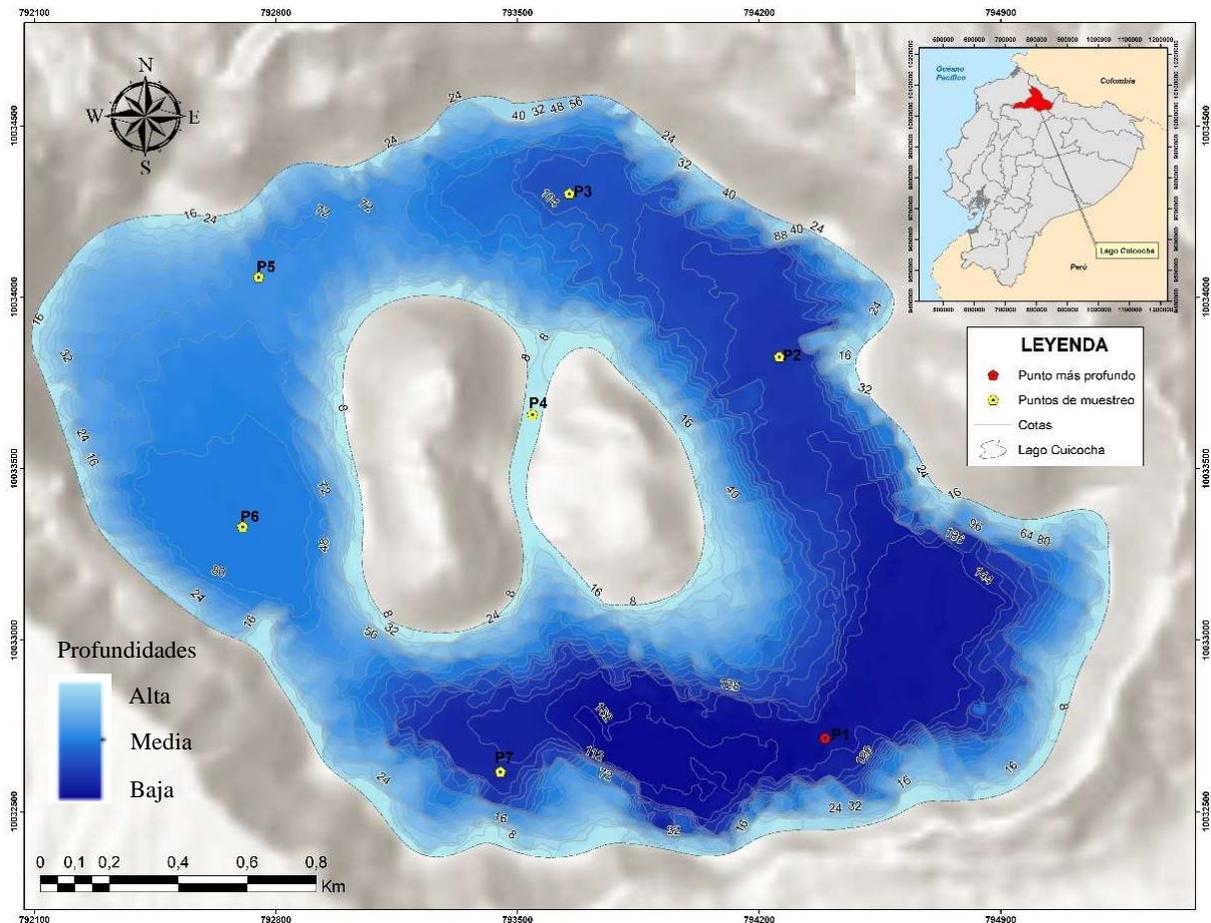
En el mapa se puede observar los diferentes puntos de muestreo, donde se realizó los parámetros físico químicos, detallando donde se encuentra el punto más profundo dentro del lago Cuicocha y una escala de colores de azul para las diferentes profundidades (Figura 8).

Figura 8.
Mapa batimétrico del lago Cuicocha

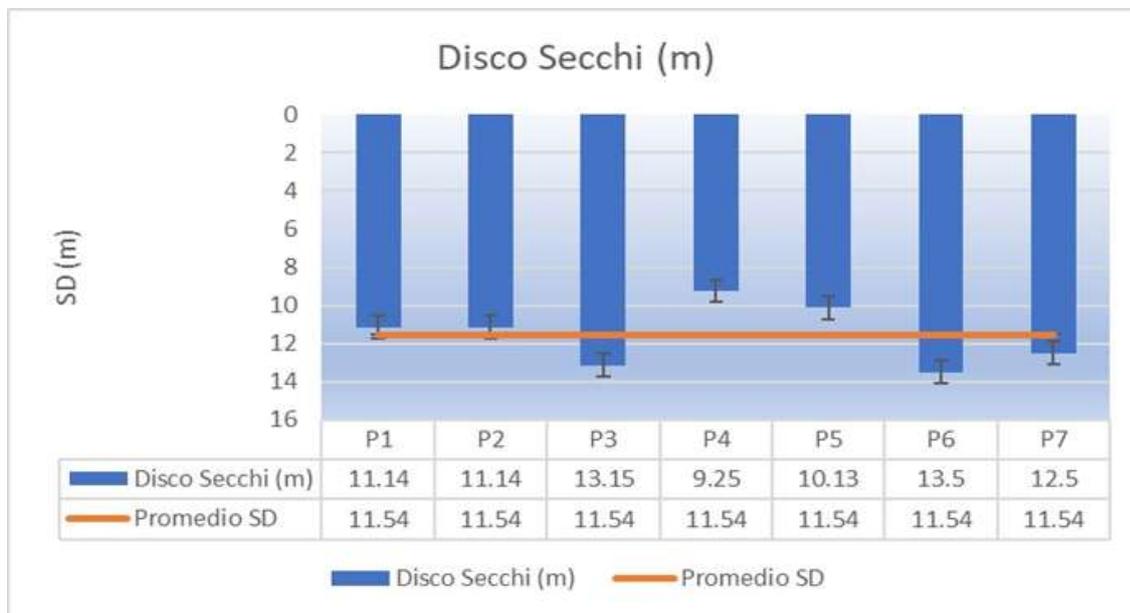
Figura 9.

Diagrama de comparación entre los valores y el promedio del D. secchi (m)

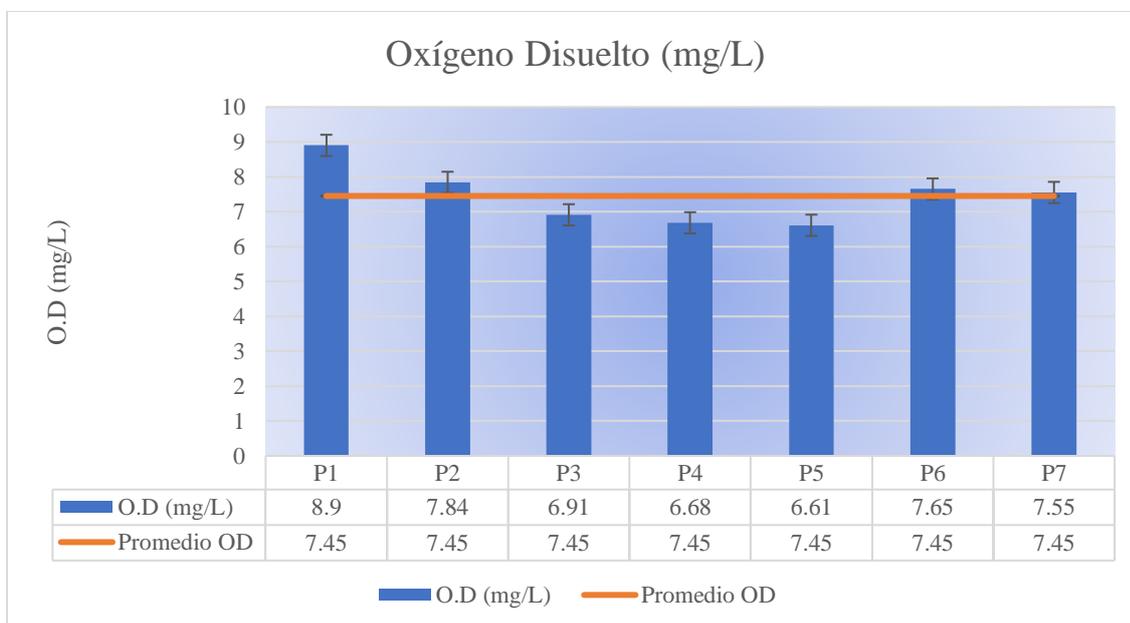
Figura 10.

En todos los puntos la concentración de oxígeno sobre pasa los 5 mg/L llegando hasta los 8,9 mg/L, dando como resultado niveles óptimos para el funcionamiento adecuado de algunos procesos ecológicos de un lago (Figura 10). Y el promedio general es de 7,45 mg/L indicando una buena oxigenación en el agua y se le considera saludable.

Diagrama de comparación entre los valores y el promedio del Oxígeno. disuelto (mg/L)

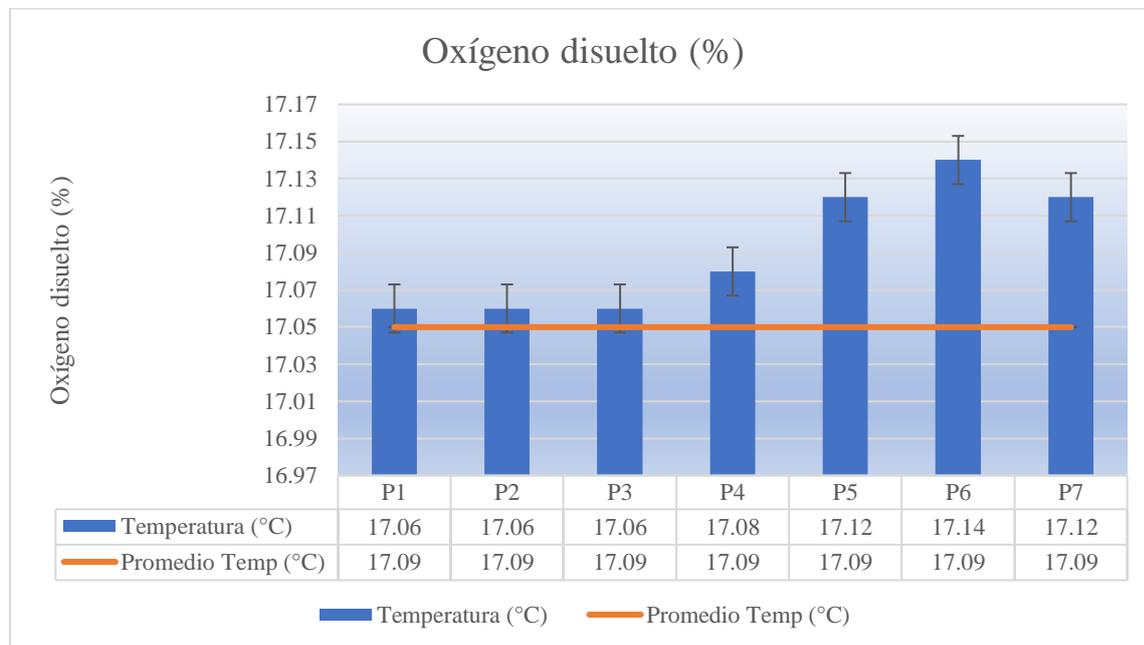
Figura 11.

El promedio general en el lago Cuicocha de saturación de oxígeno se encuentra en 79,4 % entrando a los niveles óptimos para permitir un funcionamiento adecuado de los procesos ecológicos en el lago, indicando que el agua tiene un nivel óptimo de oxigenación (Figura 11). Según Puente (2021) menciona que, el contenido de O.D. depende de varios factores como la concentración y estabilidad de la materia orgánica, presencia de plantas acuáticas, presión y también estación del año, pero guardando una estrecha relación con la temperatura, en este caso se considera que el O.D adecuado para este tipo de ecosistemas de agua dulce es de 92%.

Diagrama de comparación entre los valores y el promedio del O. Disuelto (%)

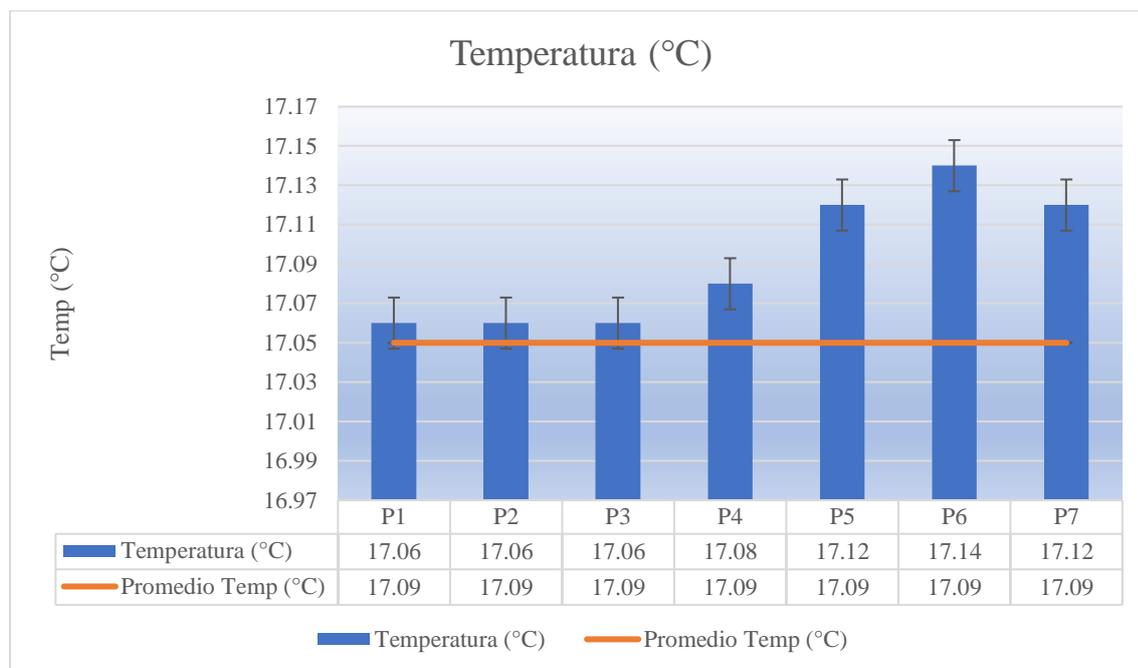
Figura 12.

En este periodo de estudio se mostró que el lago Cuicocha se encuentra a una temperatura de 17,09 °C, teniendo en cuenta que Según INAMHI (2011) menciona que, la temperatura promedio del Lago es de 16°C (Figura 12). Existen algunas causas principales del aumento de temperatura en el Lago, la principal es por el cambio climático que se ha ido notando a través de los años y es un problema que afecta directamente a estos ecosistemas lacustres. La segunda causa se debe a que el cráter del Lago se encuentra activo y esto podría estar causando el aumento de la temperatura en las aguas internas de la cubeta lacustre.

Diagrama de comparación entre los valores y el promedio de la Temperatura (°C)

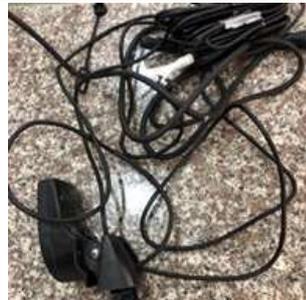
11. Ecosonda Garmin GPS Map 526s

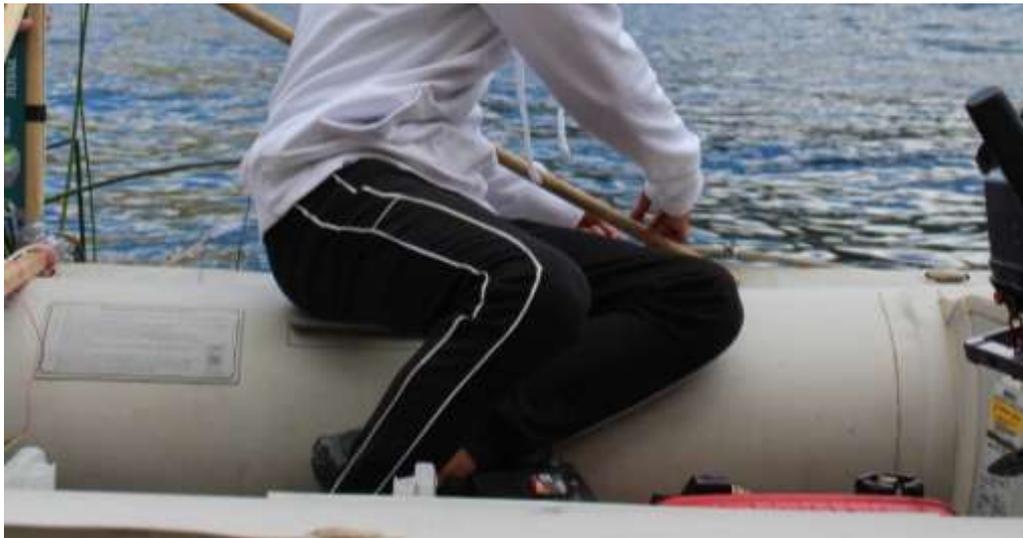
Armar la estructura para los equipos usando el nivel y conectar los diferentes equipos para la batimetría

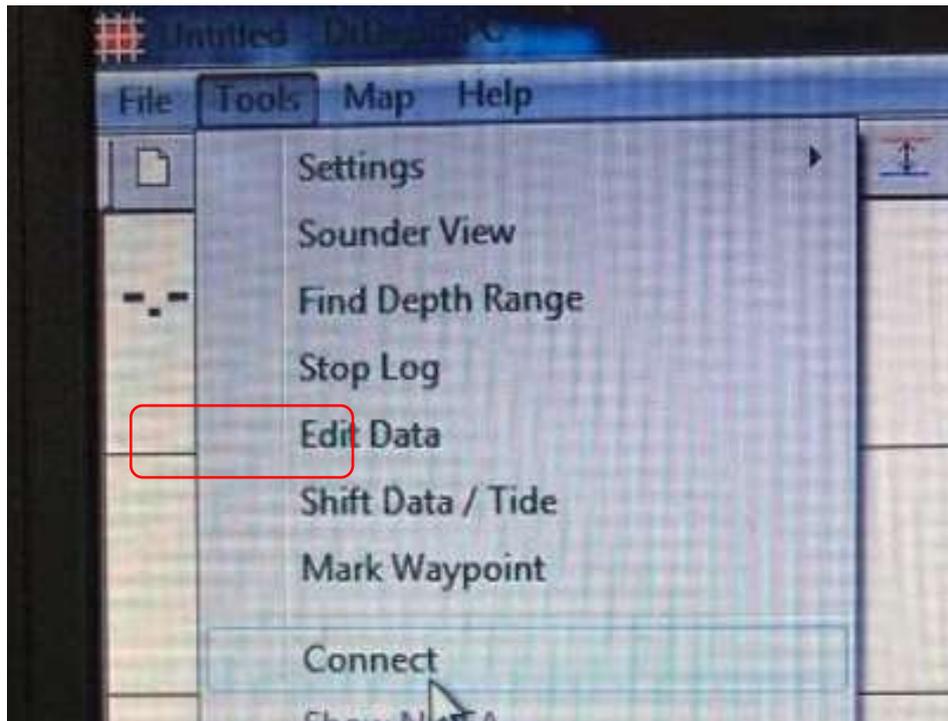
Figura 13.

Conexión del programa con el sistema de posición global

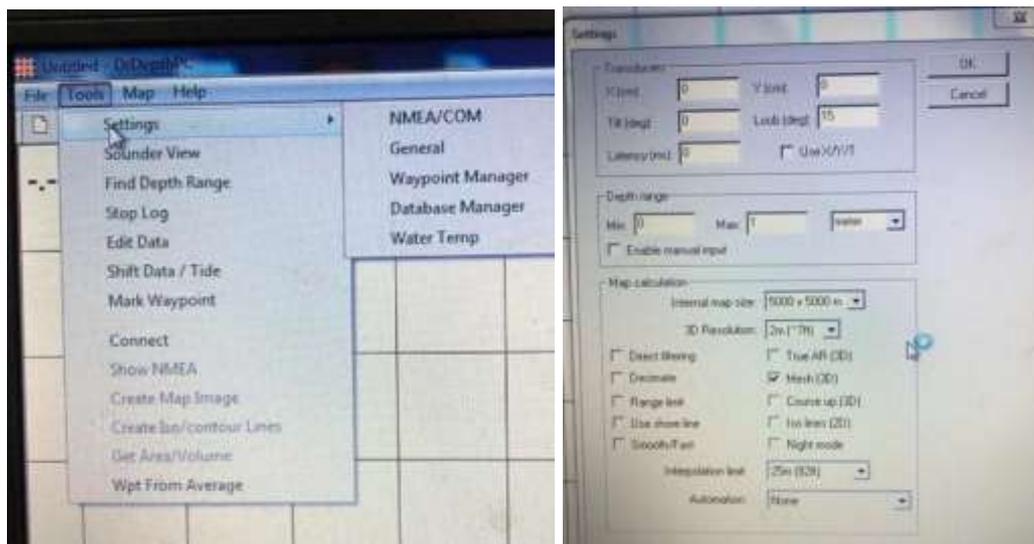
Figura 14.

Configuración del rango de dimensión y tamaño del mapa

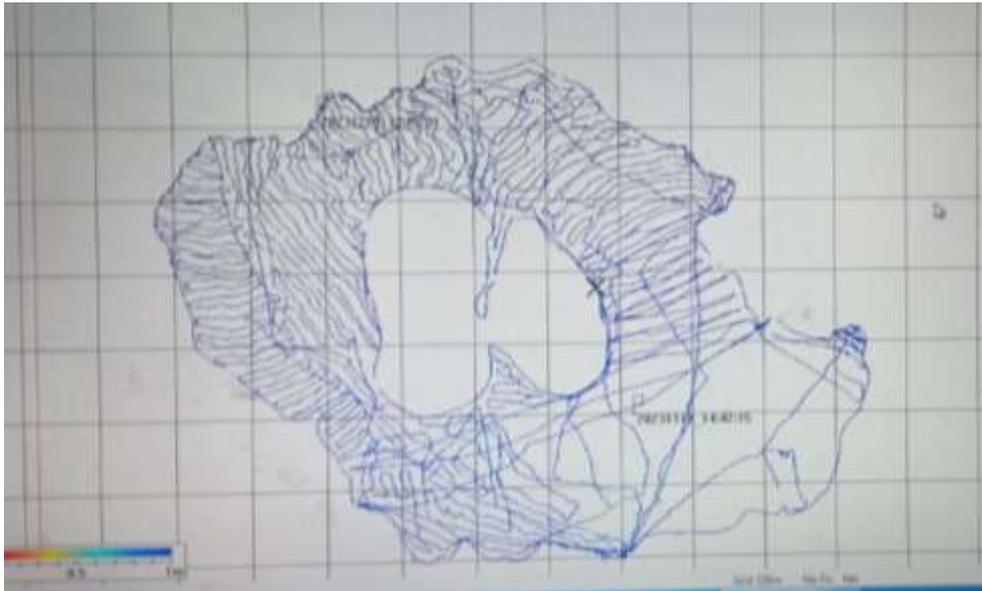
Figura 15.

Recorrido y registro de puntos de la cubeta lacustre

Para este tipo de estudio se recomienda que el recorrido con el bote para el registro de puntos se lo haga de manera en zigzag tratando de cubrir la mayor zona posible para obtener un mapa batimétrico válido.

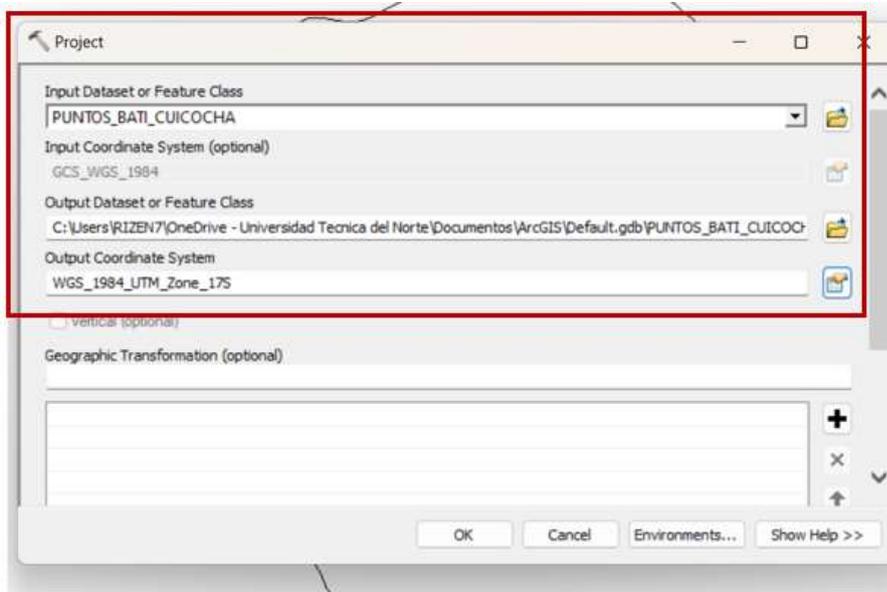
Se usa la herramienta de *Project* para la proyección del shape anterior a la zona de Ecuador que es WGS 1984 UTM Zone 17S.

Figura 19.
Proyección de coordenadas

- Usar la herramienta Project para la proyección del shape anterior a la zona de Ecuador que es WGS 1984 UTM Zone 17S

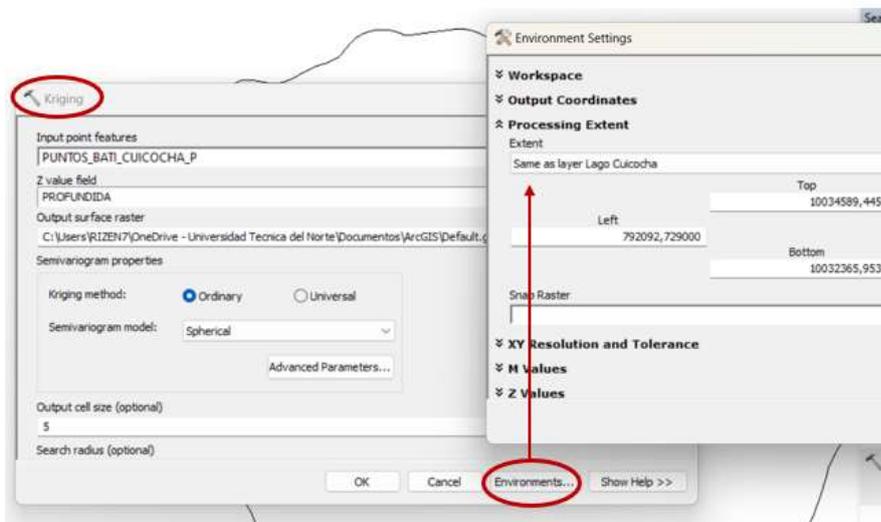
Se utiliza la herramienta de *Kriging* para la interpolación espacial de un raster, es decir interpola valores desconocidos en ubicaciones específicas dentro de un área geográfica utilizando datos conocidos de ubicaciones circundantes.

Figura 20.
Interpolación de datos con Kriging

- Utilizar la herramienta de Kriging para la interpolación espacial de un raster

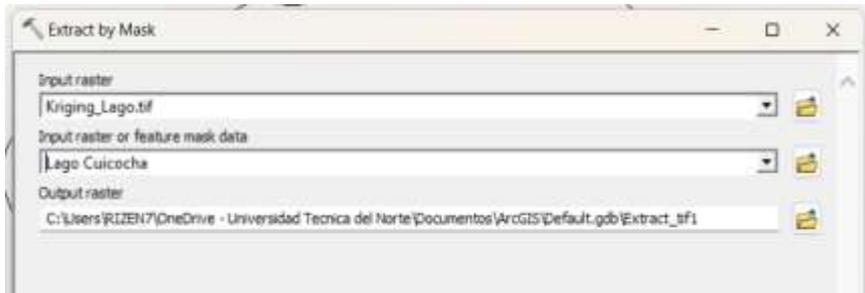
Figura 21.

Se realiza un corte a la interpolación con la herramienta Extract by Mask.

Corte de raster con perfil de la cubeta

- Realizar un corte a la interpolación con la herramienta Extract by Mask.

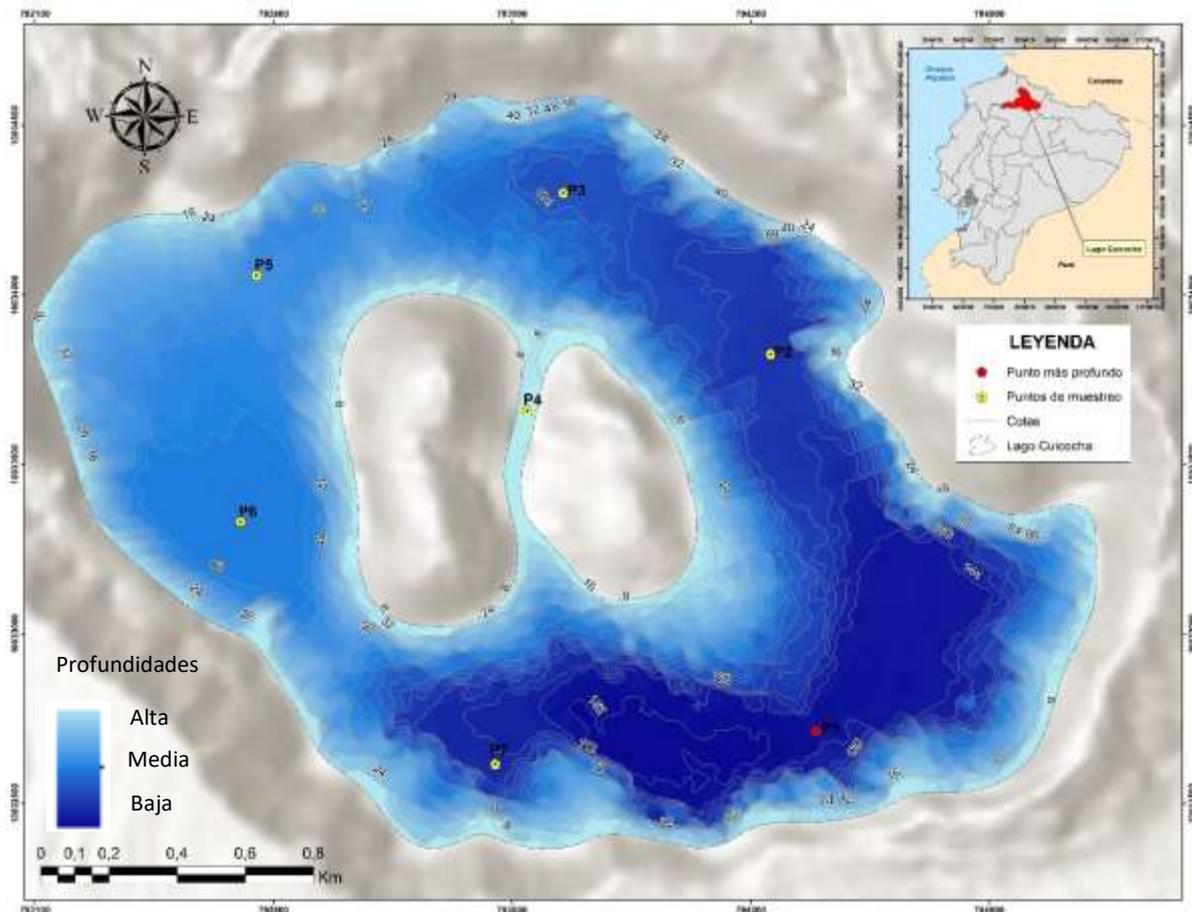
Figura 24.
Mapa final de batimetría del lago Cuicocha

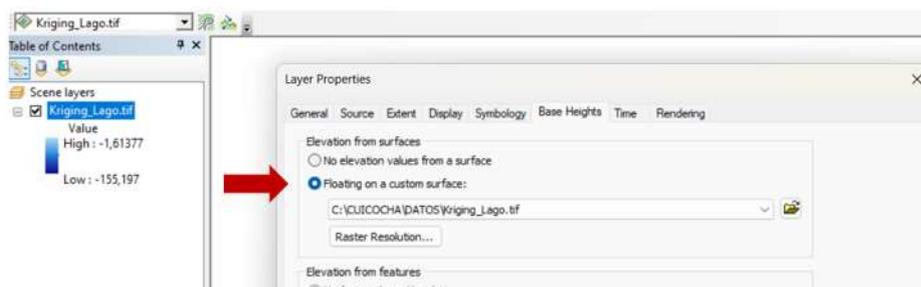
Para una mejor visualización de las profundidades de la cubeta lacustre usamos la herramienta de ArcScene con el fin de crear un mapa con visualización en 3D, colocamos la exageración vertical según la profundidad que hemos obtenido en los datos registrados en este caso fue de 17.

Figura 25.
Uso de herramienta ArcScene

- Usar la herramienta de ArcScene con el fin de crear un mapa con visualización en 3D

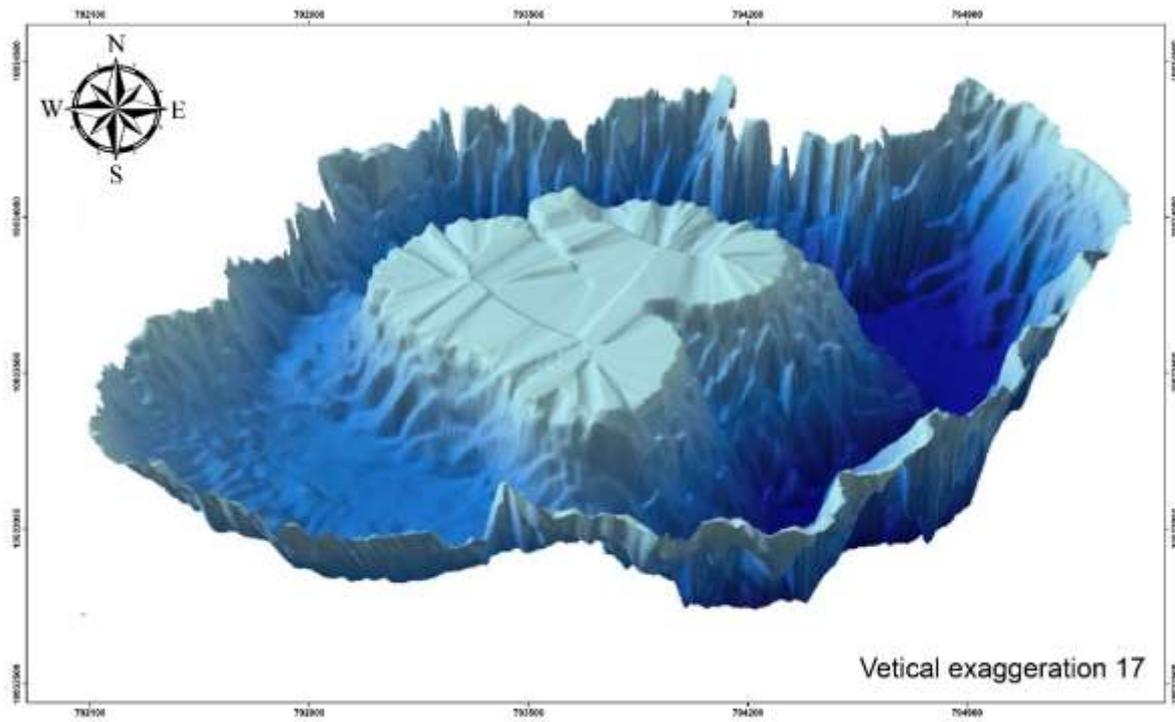
Figura 26.
Mapa de la cubeta del lago Cuicocha en 3D

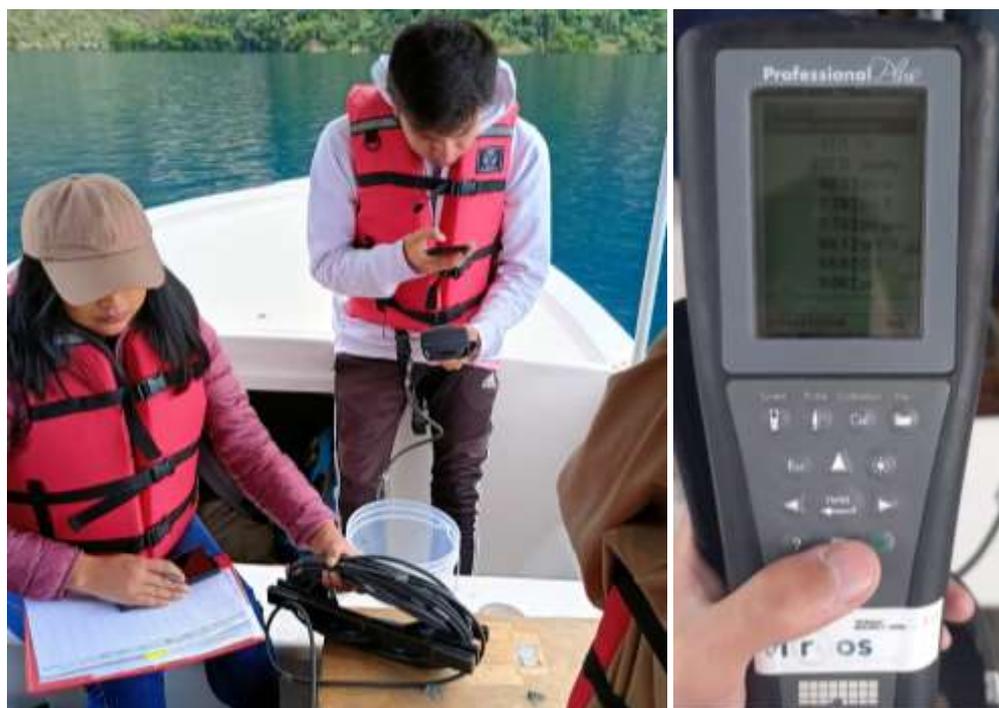
Anexo 17

Toma de parámetros con el multiparámetro YSI

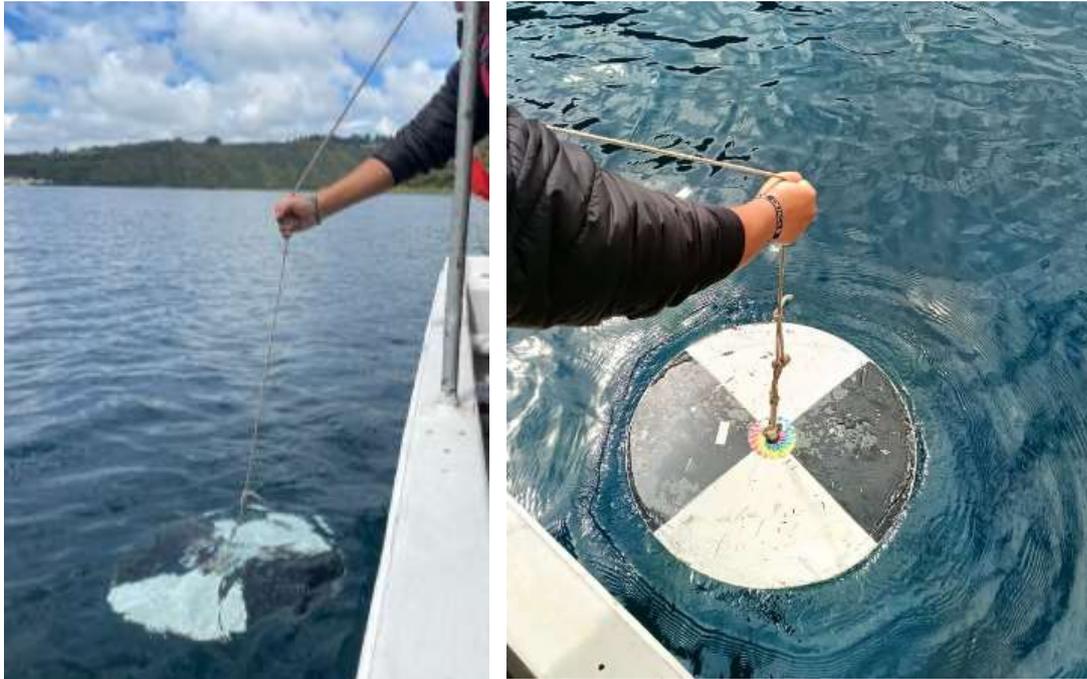
Anexo 21

Medición del Disco Secchi

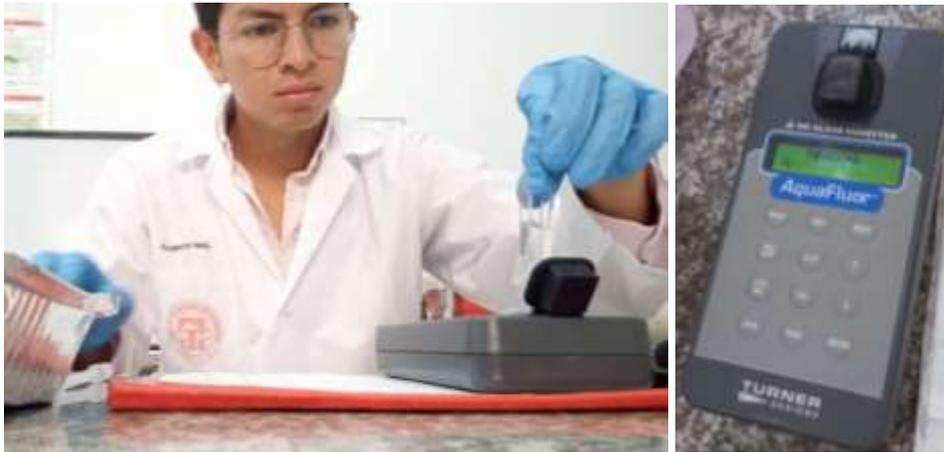
Anexo 24

Análisis de la clorofila en el fluorímetro y toma de datos
