UNIVERSIDAD TÉCNICA DEL NORTE

EVALUACIÓN DEL FUNCIONAMIENTO ECOLÓGICO DEL LAGO ALTOANDINO SAN MARCOS, PROVINCIA DE PICHINCHA

Tesis previa a la obtención del Título de Ingeniero (a) en Recursos Naturales Renovables

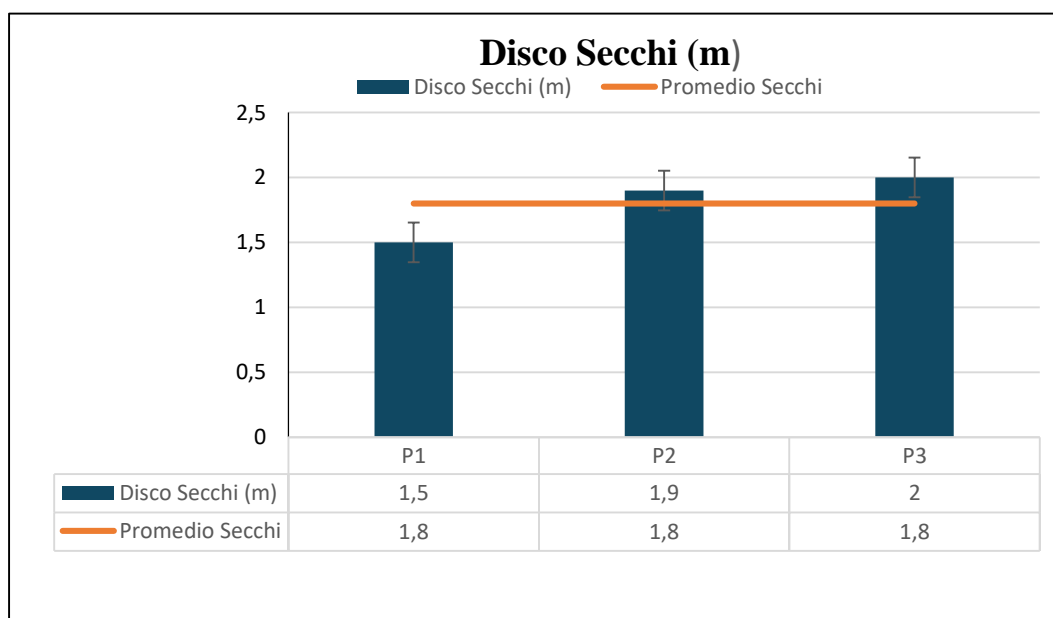
Figura 9

Diagrama de comparación entre los valores y el promedio del D. Secchi (m)

Nota: La gráfica muestra un diagrama de comparaciones entre los valores y el promedio del D. Secchi. Elaborado por Bosque y Sandoval (2024).

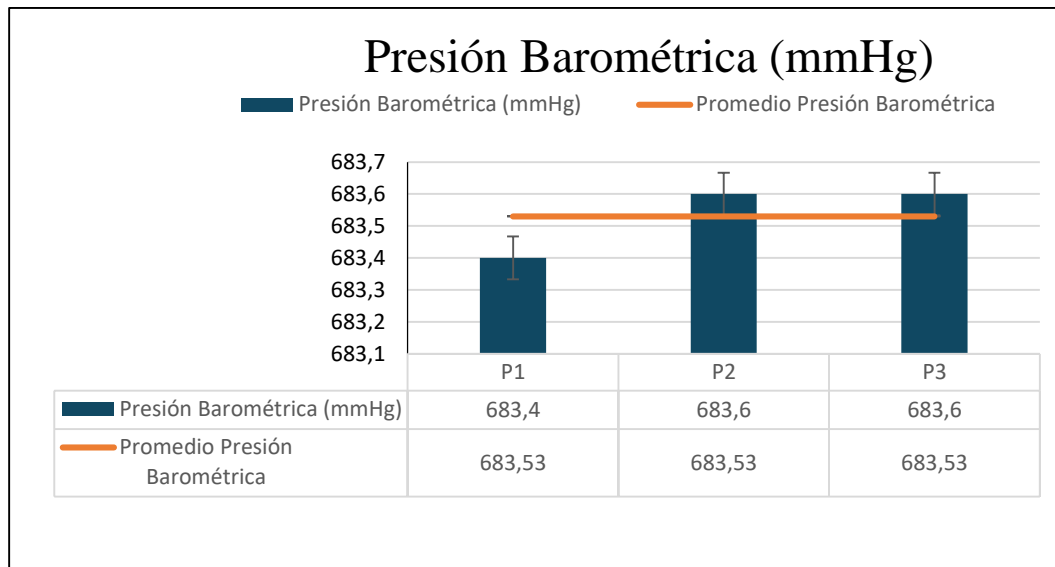
Figura 13

Diagrama de comparación entre los valores y el promedio de la Presión Barométrica (mmHg)

Nota: La gráfica muestra un diagrama de comparaciones entre los valores y el promedio de la Presión Barométrica. Elaborado por Bosque y Sandoval (2024).

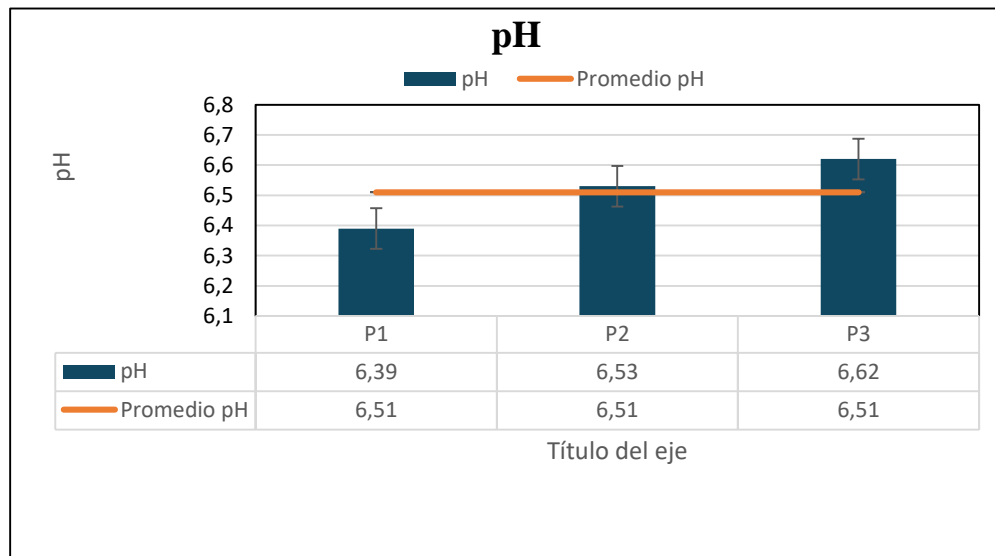
Figura 15

Diagrama de comparación entre los valores y el promedio del pH

Nota: La gráfica muestra un diagrama de comparaciones entre los valores y el promedio de pH. Elaborado por Bosque y Sandoval (2024).
