**UNIVERSIDAD TÉCNICA DEL NORTE**  
**FACULTAD DE CIENCIAS DE LA SALUD**  
**CARRERA DE FISIOTERAPIA**

“ANÁLISIS DE ACCESIBILIDAD AL ENTORNO FÍSICO EN BASE AL  
DISEÑO UNIVERSAL EN EL PARQUE DE LA FAMILIA, IBARRA  
2024 – 2025.”

<b>Plan de mejoras</b>		
<b>Nivel de accesibilidad del área de circulación peatonal “horizontal”</b>		
<b>Ilustración 1. Sendero inicial del Parque de la Familia</b>		
<b>Imagen</b>	<b>Actualidad</b>	<b>Sugerencias de mejoría</b>

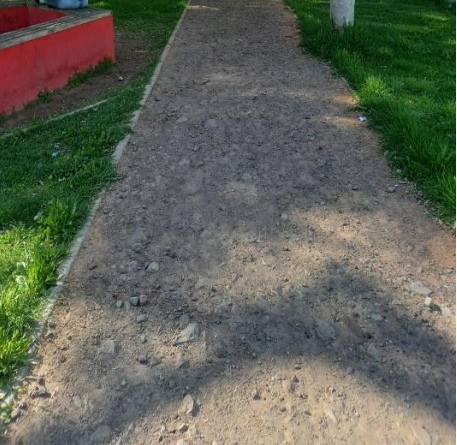
<ul style="list-style-type: none"> <li>• El sendero no cuenta con colores contraste</li> <li>• El material de la superficie no es estable</li> <li>• Contiene piezas sueltas</li> <li>• El revestimiento no es antideslizante en mojado</li> <li>• Inexistencia de bandas podo táctiles al ingreso de edificaciones</li> <li>• Ausencia de guías táctiles en construcciones públicas.</li> </ul>	<p>Una alternativa viable sería emplear colores brillantes en los límites del sendero para orientar a las personas con discapacidad visual; reestructurar el material del pavimento a concreto lavado, que es libre de piezas sueltas y antideslizante en condiciones secas y húmedas, que promueve una caminata segura. Asimismo, se propone</p>

incluir bandas podó táctiles como método guía.
--	--	--

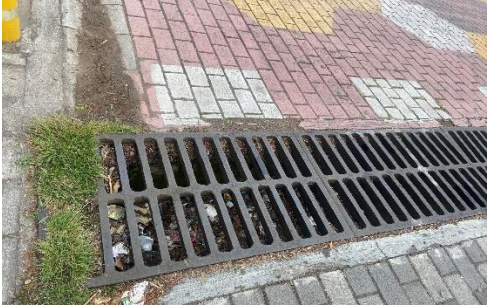
**Ilustración 2. *Rejillas de alcantarilla***

<ul style="list-style-type: none"> <li>• El espacio entre rejillas tiene 45 y 50 mm</li> </ul>	<p>La dimensión de separación entre el drenaje debe corresponder a 13 mm</p>

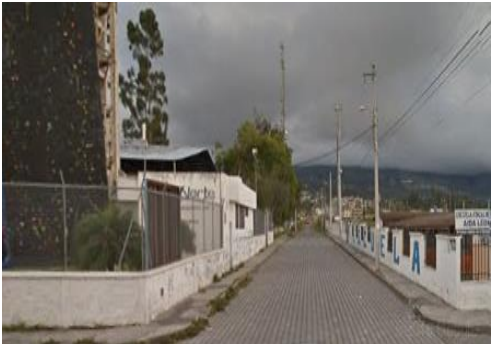
**Ilustración 3. *Cruces peatonales***

<ul style="list-style-type: none"> <li>• Los extremos de las aceras no cuentan con paso peatonal.</li> <li>• No existe variabilidad de colores en el cruce peatonal.</li> </ul>	<p>Se sugiere implementar paso cebra al finalizar las aceras y que este contenga distintos colores, para garantizar la seguridad de la ciudadanía al trasladarse a otra zona.</p>

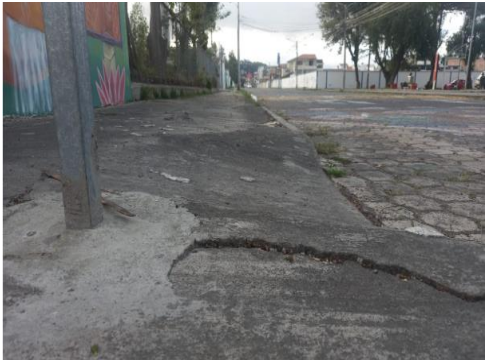
**Ilustración 4.** *Rampa de acceso a la pista de BMX*

<ul style="list-style-type: none"> <li>• La superficie de rampas es inestable</li> <li>• Tiene piezas sueltas</li> <li>• Carece de guías podotáctiles</li> <li>• La dimensión de circulación no sobrepasa los 120 cm</li> <li>• El área de movilidad de giro cuenta con 94 y 115 cm</li> <li>• El espacio no cuenta con pasamanos de 20 cm</li> <li>• Carece de pasamanos a sus laterales</li> <li>• La extensión máxima en rampas que superan los 2 m, fue considerada “no aplicable” debido a que no existe y no es</li> </ul>	<p>Se recomienda la utilización de un material más sólido como el hormigón texturizado, para disminuir grietas y desniveles. Asimismo, se sugiere la implementación de bandas táctiles, aumentar la distancia de la rampa a 120 cm, incrementar el espacio de giro a 150 cm. De igual forma, se recomienda la colocación de pasamanos en los extremos de la rampa para personas que emplean dispositivos de asistencia.</p>

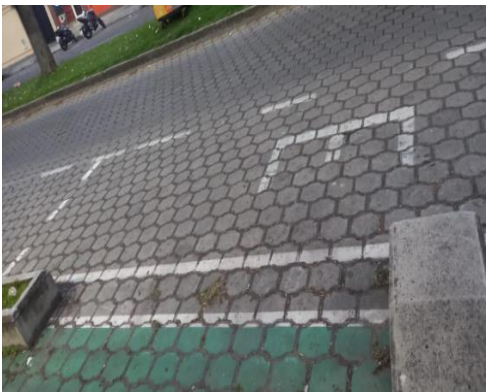
**Ilustración 5. Estacionamientos**

<ul style="list-style-type: none"> <li>• El establecimiento no cuenta con espacio reservado para las personas con discapacidad.</li> <li>• Las dimensiones del parqueadero son de 2.22 m x 5.78 m</li> <li>• No existe SIA</li> </ul>	<p>El 25% del área de estacionamiento debe ser destinado para las personas con discapacidad, por lo tanto, debe poseer la señalética de accesibilidad y contar con 3.90 m x 5.00 m, para facilitar el acceso con dispositivos de apoyo.</p>

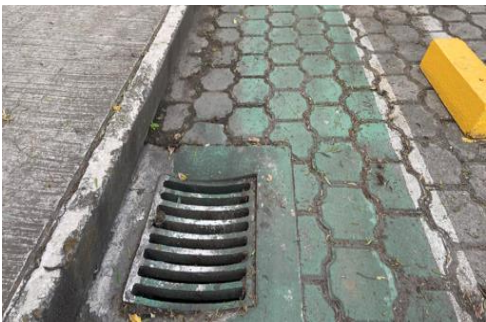
**Ilustración 6. Rejillas del drenaje**

<ul style="list-style-type: none"> <li>• El ciclo vía del estacionamiento posee una distancia de 50mm entre los orificios de la rejilla de drenaje.</li> </ul>	<p>Se recomienda minimizar el ancho de las aberturas entre las rejillas del desagüe a un máximo de 13 mm, para evitar el</p>

atrapamiento de bastón guía.
--	--	------------------------------

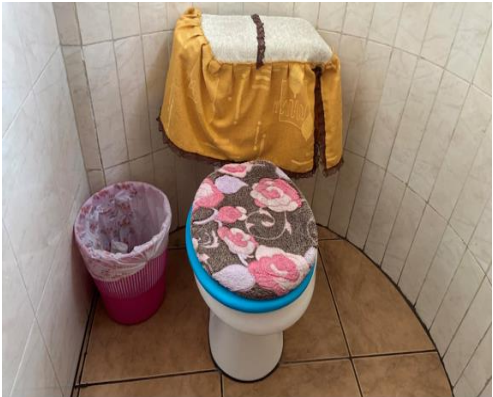
**Ilustración 7. Área sanitaria**

<ul style="list-style-type: none"> <li>• La superficie es de cerámica, por ende, deslizante</li> <li>• Cuenta con dimensiones de 1560 y 940 mm.</li> <li>• La dimensión de giro en el espacio es de 1040 mm</li> </ul>	<p>Se recomienda adaptar la superficie a un material texturizado para prevenir riesgo de caídas. Además, modificar las dimensiones de los servicios higiénicos a 1700 x 2200mm.</p>

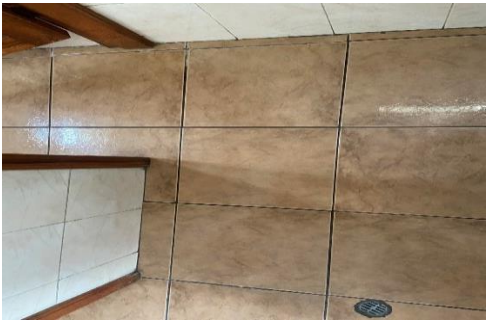
**Ilustración 8. Acceso al servicio higiénico**

<ul style="list-style-type: none"> <li>• El ancho de la puerta corresponde a 63cm</li> </ul>	<p>Se sugiere adecuar las dimensiones en la puerta de ingreso al sanitario a 80 cm.</p>

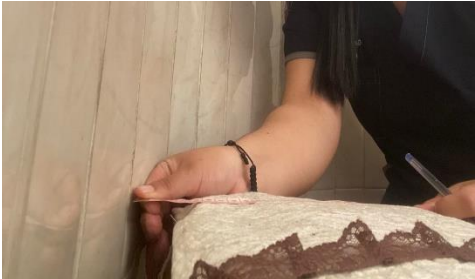
**Ilustración 9. Inodoro**

A close-up photograph showing a person's hands using a measuring tape to measure the gap between a toilet and a wall. The person is wearing a dark shirt and a watch. The wall is light-colored, and the toilet is partially visible at the bottom.	<ul style="list-style-type: none"><li>• La distancia entre pared e inodoro es de 4cm</li></ul>	Se recomienda reducir la extensión del sanitario y pared de apoyo a 2 cm

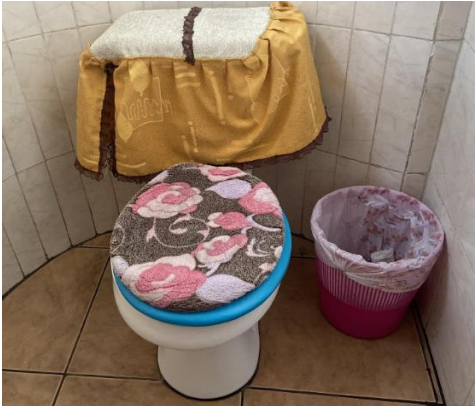
**Ilustración 10. Elementos del sanitario**

A photograph of a toilet in a bathroom. The toilet seat is covered with a floral patterned cloth. To the right of the toilet is a pink trash bin. Above the toilet is a towel rack with a yellow towel. The walls are tiled.	<ul style="list-style-type: none"><li>• No existen barras de apoyo en los laterales del inodoro</li><li>• No tiene barandales a una distancia de 30cm</li><li>• No se evidenció barras de soporte que superen los 75 cm</li></ul>	Asimismo, se recomienda la implementación de barras de apoyo y botones de emergencia para la población que emplea dispositivos de apoyo

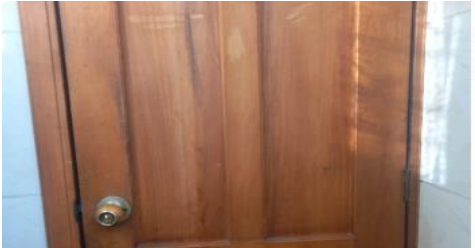
**Ilustración 11. Señalización visual en sanitario**

A photograph of a wooden door in a bathroom. The door is made of light-colored wood and has a silver handle. The door is slightly ajar, showing a glimpse of the room beyond.	<ul style="list-style-type: none"><li>• El servicio sanitario no cuenta con SIA</li></ul>	Se debe incorporar señalética visual sobre las puertas

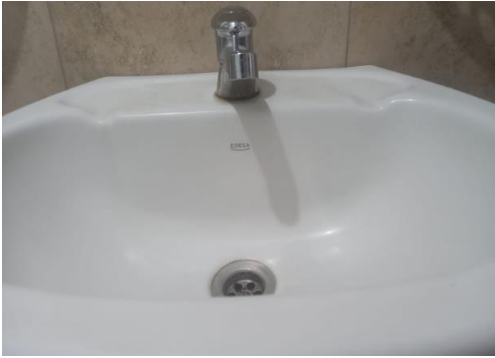
**Ilustración 12.** *Lavamanos de servicio higiénico*

<ul style="list-style-type: none"><li>• El lavabo tiene un grifo de perilla</li></ul>	El Manual de accesibilidad recomienda el empleo de pulsadores, para facilitar el lavado de manos en personas con discapacidad física y visual

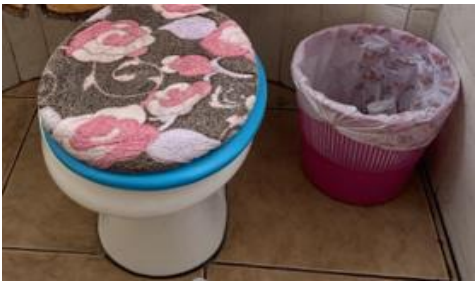
**Ilustración 13.** *Basurero de área de saneamiento*

<ul style="list-style-type: none"><li>• En el lateral del inodoro se visualizó un basurero</li></ul>	Los basureros deben ser ubicados en zonas donde no impidan el ingreso y uso del sanitario

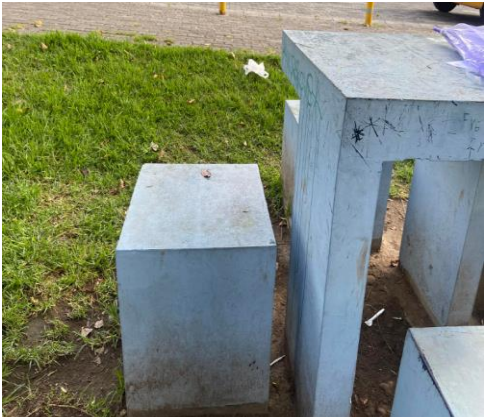
**Ilustración 15. Mesas y escritorios**

<ul style="list-style-type: none"> <li>• Los asientos carecen de respaldos posteriores y laterales</li> <li>• La profundidad para rodillas en mesa es de 11 cm</li> <li>• El establecimiento no tiene reservación para personas con discapacidad</li> </ul>	<p>Es recomendable implementar asientos con espaldar y apoyos laterales, garantizando la seguridad de la población. Además, de incrementar la profundidad de la zona inferior de la mesa para mayor comodidad e independencia a 35 cm. Asimismo, se debe incorporar una segmentación para las personas que emplean silla de ruedas y desean acceder al espacio.</p>

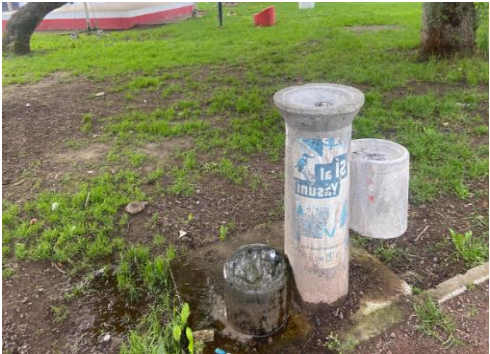
**Ilustración 17. Fuentes de agua**

<ul style="list-style-type: none"><li>• Los bebederos carecen de mandos</li><li>• Tiene componentes que sobresalen hasta 18 cm</li><li>• La fuente de agua, sus elementos y suelo tienen coloración grisácea</li></ul>	Se propone implementar pulsadores en la fuente de agua para proporcionar este servicio con facilidad. Además, reducir o descartar aquellos elementos que sobresalen alrededor del bebedero. Asimismo, modificar la tonalidad a colores brillantes o perceptibles

para las personas con discapacidad visual
--	--	---

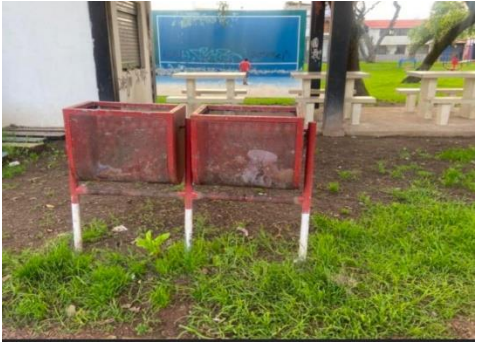
**Ilustración 18. Basureros del mobiliario**

<ul style="list-style-type: none"> <li>El área de estudio cuenta con basureros de 94 cm de altura</li> </ul>	<p>De acuerdo a la normativa, es recomendable reducir la altura del servicio de papelería a máximo 90cm</p>

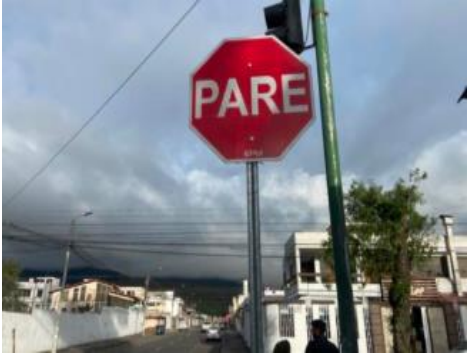
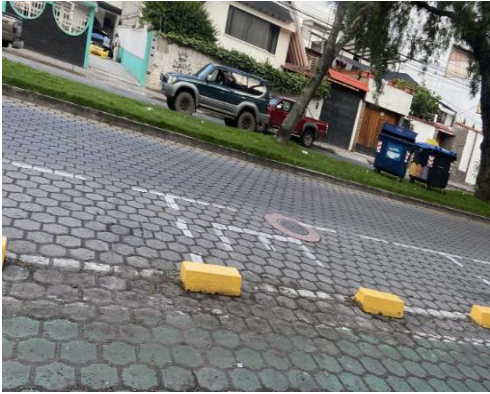
**Ilustración 17. Orientación y señalización**

<ul style="list-style-type: none"> <li>Durante la investigación, se identificó únicamente señalización visual de tipo vial a una altura de 2.50 metros</li> <li>El espacio carece de señalética en Braille</li> <li>No cuenta con guías táctiles a una altura entre 80 y 100 cm</li> </ul>	<p>Se propone la implementación de señalización visual, auditiva y táctil en sectores tales como: rampas, estacionamiento, mobiliario de comedor y sanitarios. Las guías visuales deben encontrarse a una altura de 120 – 160cm, con letra clara y sin</p>

- Se observó la ausencia de señales auditivas.

refractantes. Además, se recomienda incorporar la señalética táctil, localizada entre 80-100 cm, y ubicada 100 cm antes de dirigirse al espacio indicado. Asimismo, se sugiere integrar indicaciones auditivas a 80dB.

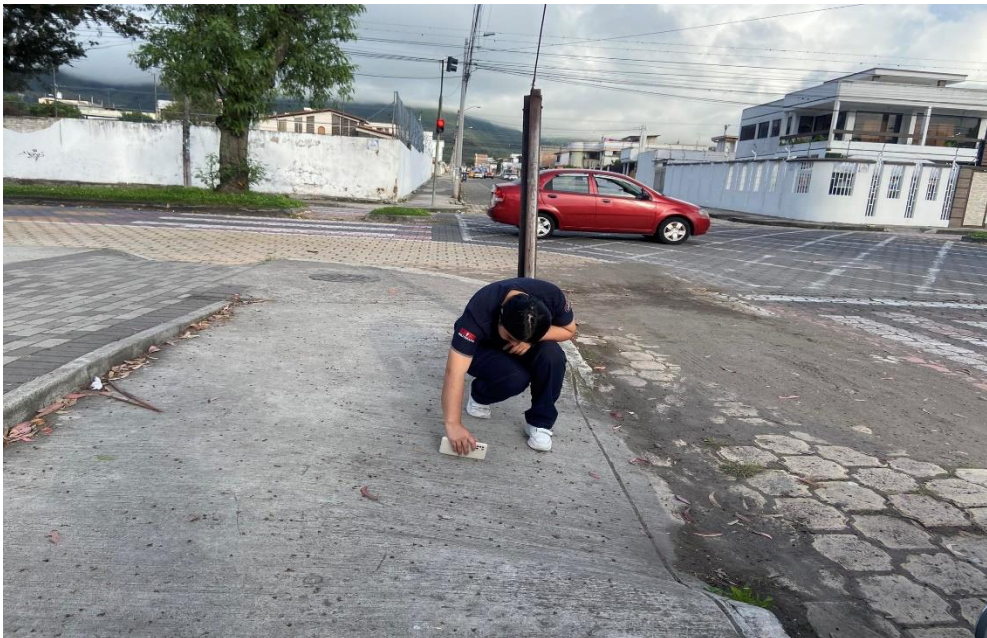
**Figura 2.** Medición angular en rampas a través de la aplicación Clinometer.

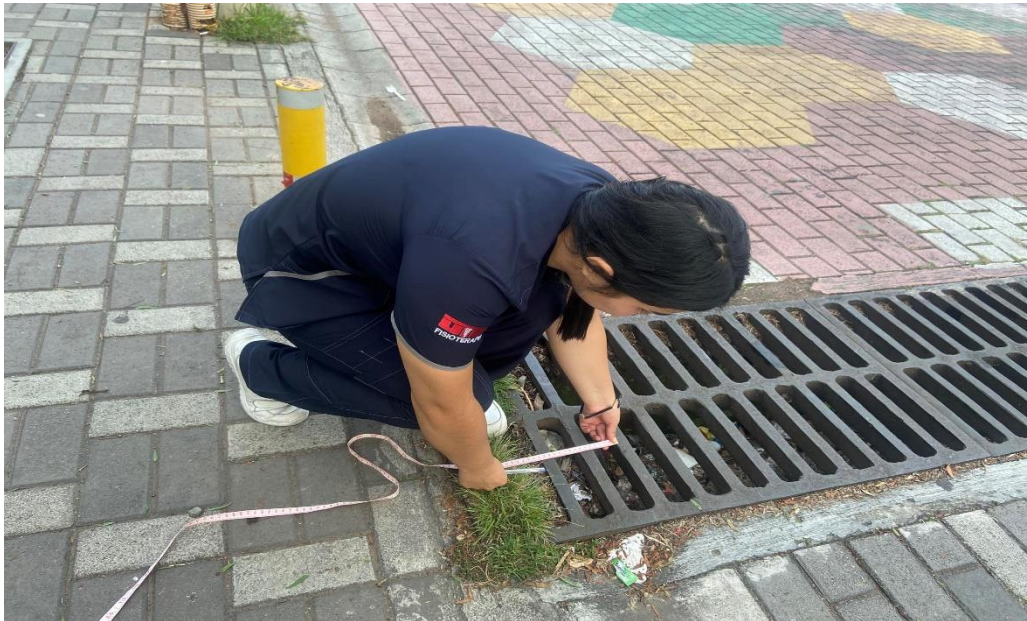
**Figura 4.** *Toma de dimensión en rejilla para drenaje.*

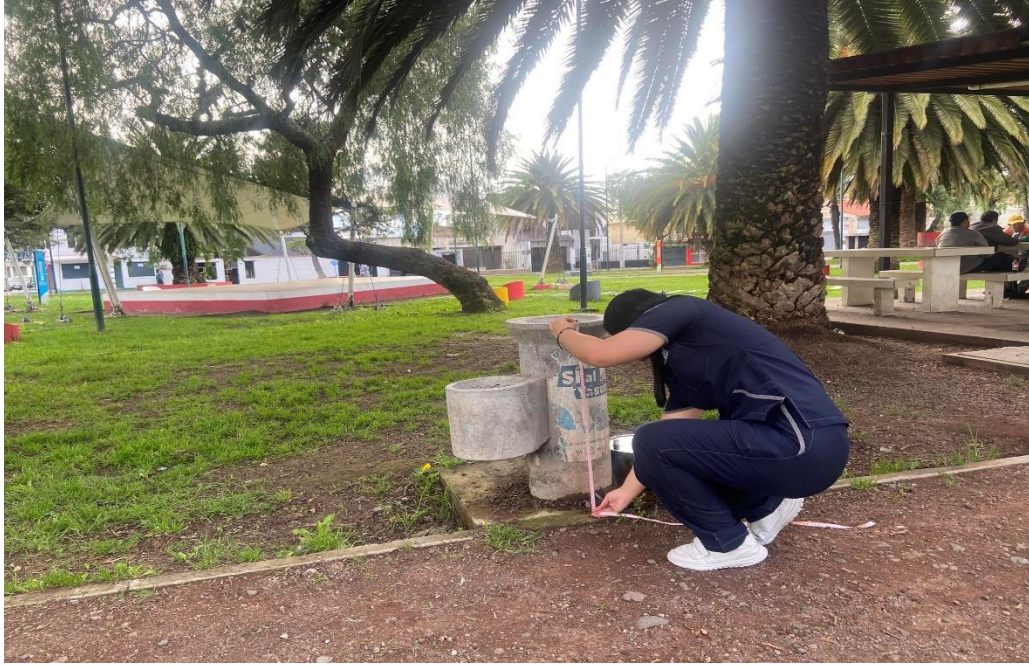
**Figura 5.** Toma de altura de bebedero en base a las señaléticas de accesibilidad.
