FACULTAD DE INGENIERÍA EN CIENCIAS APLICADAS CARRERA DE ELECTRICIDAD

ESTUDIO DE LA INCIDENCIA DE EQUIPOS ELECTRO-MÉDICOS EN LA CALIDAD DE ENERGÍA ELÉCTRICA DEL HOSPITAL 'SAN LUIS' DE OTAVALO

Trabajo de Grado previo a la obtención del título de Ingeniero Eléctrico

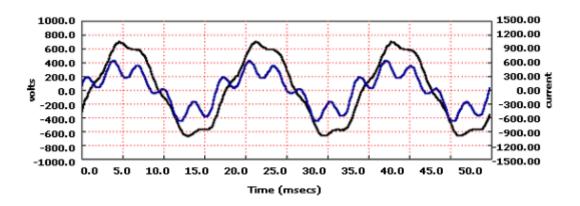
Fig.1. Deformación de las señales de voltaje y corriente por el efecto de cargas no lineales.[18]

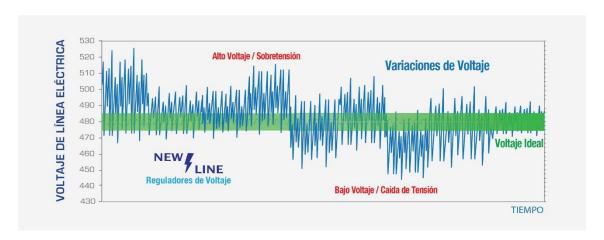
La variación de voltaje se refiere a los cambios en los niveles de voltaje en un sistema eléctrico. Incluye la caída, el aumento y la interrupción de la tensión, que se consideran alteraciones en la calidad de la energía. La caída de tensión se refiere a una disminución temporal de la tensión por debajo del nivel normal, mientras que el aumento de tensión es un aumento temporal de la tensión por encima del nivel normal. La interrupción del voltaje, por otro lado, es una pérdida total de voltaje durante un corto período de tiempo. Estas variaciones pueden tener efectos perjudiciales en los equipos eléctricos y provocar averías o daños[21].

Fig.4. Variaciones de voltaje[22]

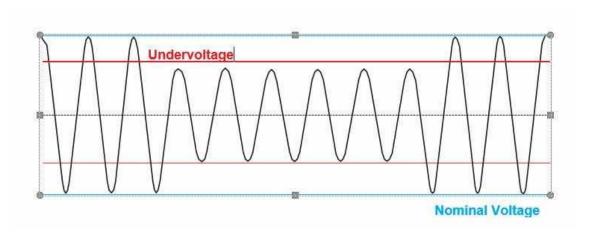
El bajo voltaje se define como la condición en la que la tensión suministrada a un circuito o dispositivo disminuye por debajo de un nivel umbral específico. Esta situación puede originarse debido a diversas razones, tales como variaciones en la fuente de alimentación, fallos en el sistema eléctrico o una carga excesiva en el circuito. La subtensión tiene el potencial de ocasionar un rendimiento deficiente o daños en dispositivos electrónicos, y en ciertas aplicaciones, puede representar un riesgo para la seguridad[25].

Fig.6. Ejemplo de bajo voltaje.[26]

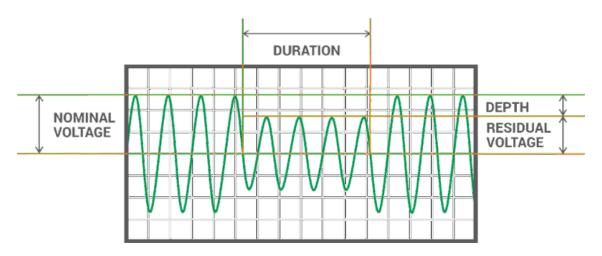
Los sags son eventos que se observan con frecuencia en los sistemas de alimentación. Se refieren a una disminución temporal de los niveles de tensión por debajo del valor normal durante un breve período de tiempo. Las caídas pueden ocurrir debido a varias razones, como fallas, el funcionamiento del equipo o eventos de conmutación[28].

Fig.7. Sags.[29]

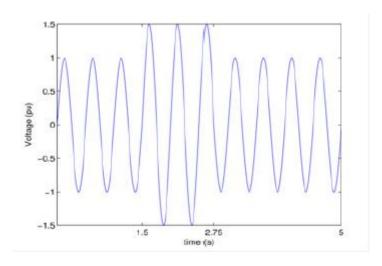
Fig.8. Swells[30]

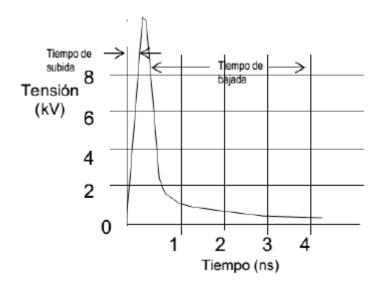
Fig.9. Transitorio impulsivo positivo.[31]

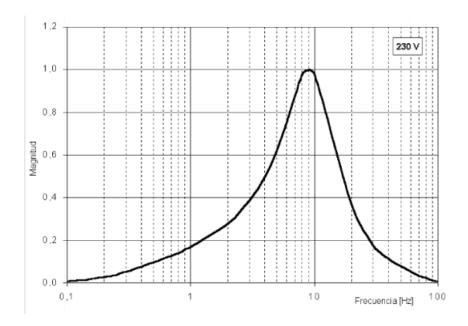
corriente eléctrica suministrada, pueden resultar incómodas para las personas expuestas al flicker[33].

Fig.11. Respuesta del ojo a fluctuaciones de brillo luminoso[33].

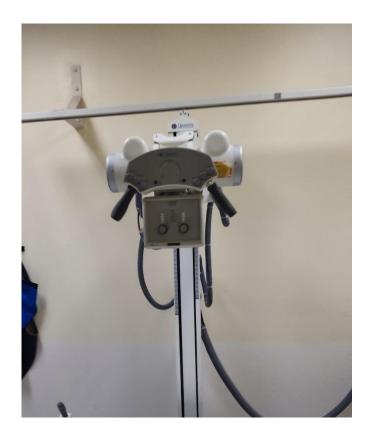
Fig.14. Equipo rayos X Quantum

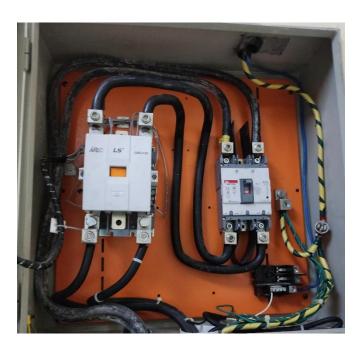
Fig.15. Tablero de Equipo rayos X Quantum

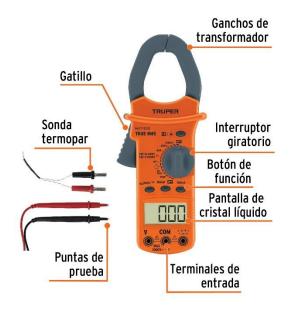
Fig.17. Pinza amperimétrica MUT 202[37].

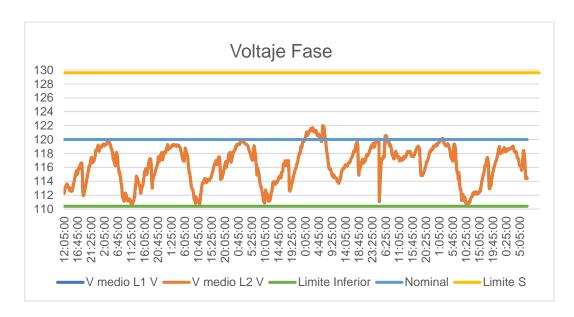
Fig.18. Voltaje Fase transformador 75kVA

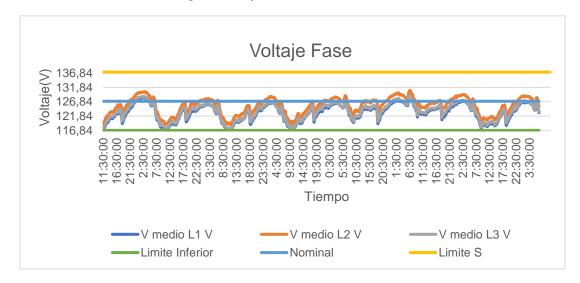
Fig.19. Voltaje Fase transformador 500kVA

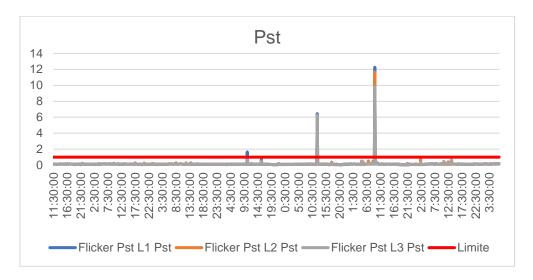
En la figura 20 se observa que hubo tres ocasiones en las que el flicker superó el límite establecido en la regulación ARCERNNR 002/20 (Codificada) en el transformador de 500 kVA. De manera similar, en la figura 21, se muestra que el flicker en el transformador de 75 kVA excedió el límite un total de ocho veces. Sin embargo, en ambos casos, estos valores no implican un incumplimiento de la regulación, ya que no se rebasaron los márgenes permisibles establecidos por la normativa. Esto indica que, aunque hubo fluctuaciones en el flicker, estas se mantuvieron dentro de los parámetros aceptables.

Fig.20. Flicker transformador 500kVA

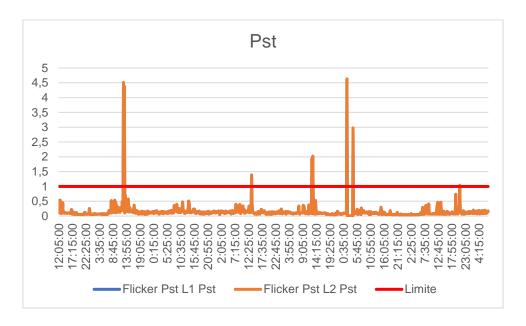
Fig.21. Flicker transformador 75kVA

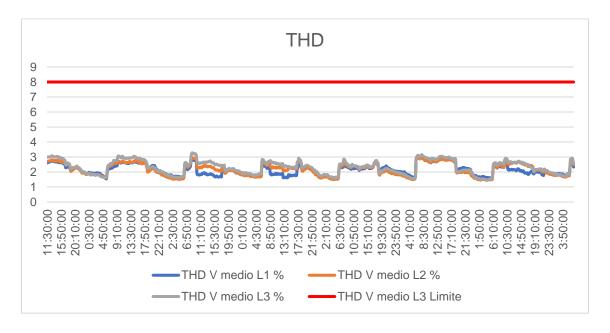
Fig.22. THD transformador 500kVA

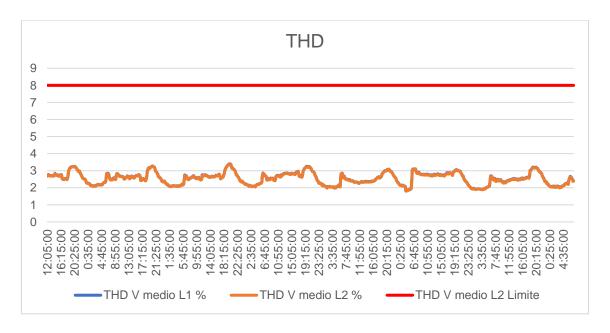
Fig.23. THD transformador 75kVA

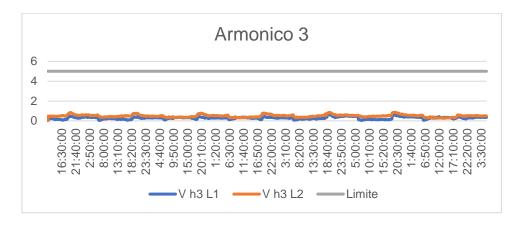
De igual manera, la distorsión armónica individual de tercer orden en ambos transformadores está por debajo del límite del 5% estipulado en la regulación, como se observa en las figuras 24 y 25. Sin embargo, es evidente que los armónicos asociados al equipo de rayos X presentan valores más elevados debido al impacto que este equipo tiene en el sistema eléctrico, lo que genera mayores niveles de distorsión en comparación con otros equipos. Esto destaca la influencia de la máquina de rayos X en la calidad de la energía, especialmente en lo relacionado con los armónicos.

Fig.24. Armónico 3 transformador 500kVA

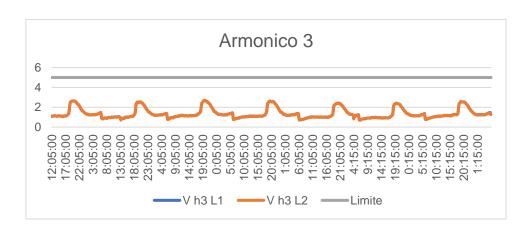
Fig.25. Armónico 3 transformador 75kVA

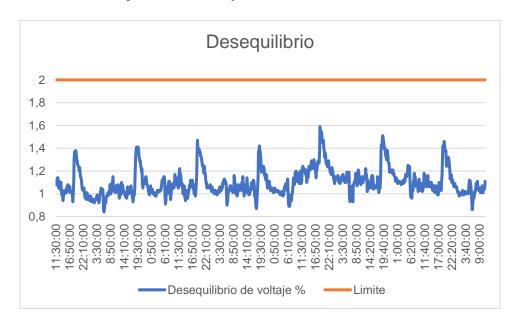
En la figura 26 se puede observar el desequilibrio de voltaje del transformador de 500 kVA, el cual no excede el límite del 2%, conforme a lo estipulado en la regulación ARCERNNR 002/20. Por lo tanto, no se detecta ningún incumplimiento de la normativa en relación con el desequilibrio de voltaje.

Fig.26. Desequilibrio de voltaje transformador 500kVA

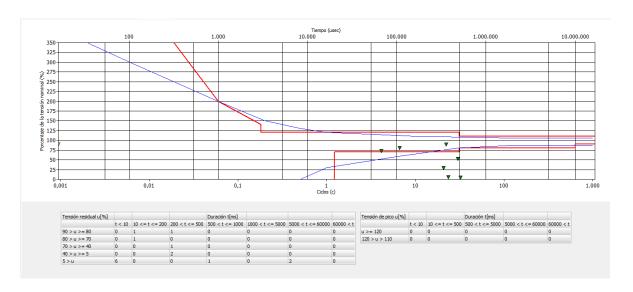
Fig.27. Huecos y picos transformador de 500kVA

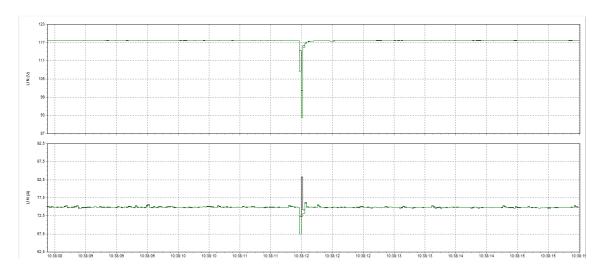
El evento que se puede observar en la figura 28 registrado el 12/07/2024 a las 10:38:12 muestra un hueco de voltaje con una duración de 49 ms y una caída de voltaje a 92.42 V, lo cual representa una disminución aproximada del 27% respecto al voltaje nominal de 127 V. Esta caída significativa puede afectar seriamente a los equipos hospitalarios sensibles, los cuales suelen requerir una estabilidad de voltaje dentro de un margen del 10%

Fig.28. Evento de voltaje 1

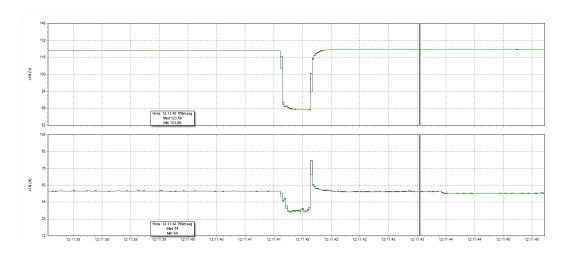
Fig.29. Evento de voltaje 2

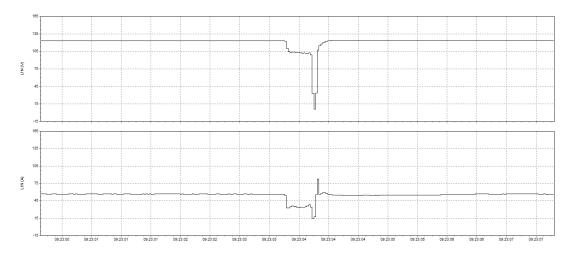
En la figura 30 se puede observar el evento 4 que ocurrió el 14/07/2024 a las 9:23:03, con una duración de 553 ms y un voltaje medio de 54.175 V. Esta caída representa aproximadamente un 57% por debajo del voltaje nominal de 127 V, lo que es muy significativo y puede provocar fallos inmediatos en equipos sensibles. La duración de más de medio segundo aumenta el riesgo de reinicios y fallos operativos en dispositivos críticos.

Fig.30. Evento de voltaje 4

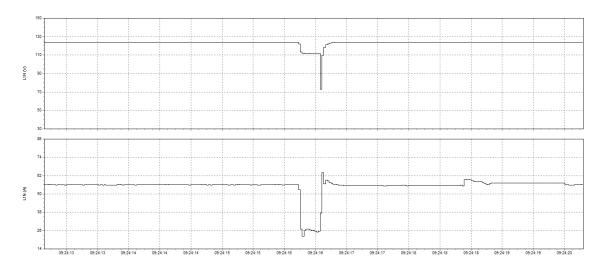
En la figura 31 se detalla el evento 5 registrado el mismo día, a las 9:24:16, con una duración de 397 ms y un voltaje mínimo de 92.28 V. Aunque este evento es más breve, la caída a 92.28 V un 27% por debajo del nominal.

Fig.31. Evento de voltaje 5

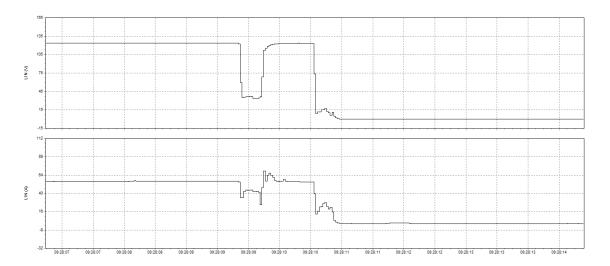
Ocurrió el 14/07/2024 a las 9:28:10, con una duración de 325 ms y un voltaje de 33.19 V, lo que representa una caída extrema de aproximadamente un 74% por debajo del nominal. Esta caída es crítica ya que podría provocar apagados o daños en equipos, ya que el voltaje es insuficiente para mantener la mayoría de los dispositivos operativos. La duración de 325 ms también refuerza el riesgo de daño permanente en componentes electrónicos.

Fig.32. Evento de voltaje 6

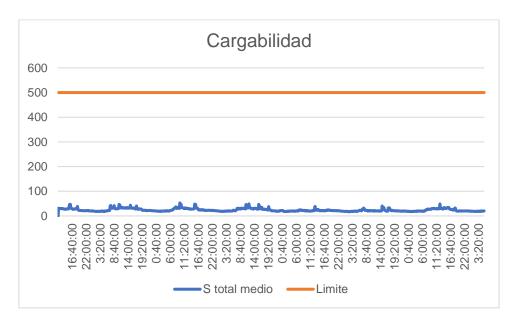
kVA. Este valor representa únicamente el 10,59% de su capacidad nominal, lo que sugiere una subutilización del equipo en las condiciones actuales del sistema.

Fig.33. Cargabilidad transformador de 500kVA

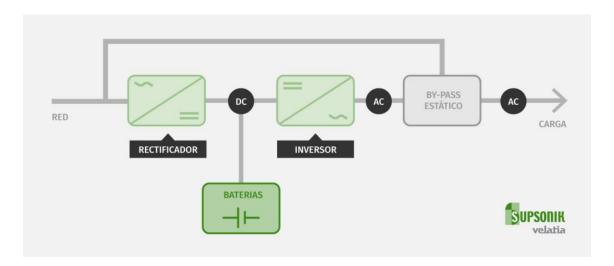
Fig.34. SAI estático [38]

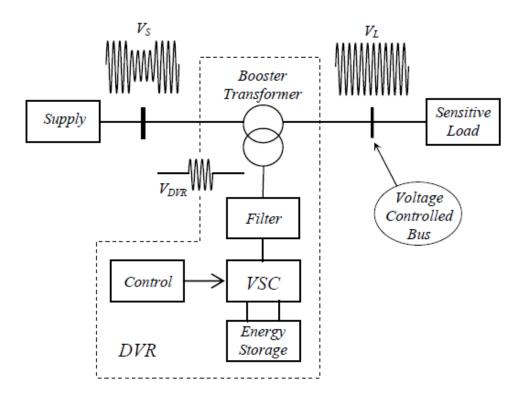
Por medio de un transformador conectado en serie, el DVR (Dynamic Voltage Restorer) se encarga de compensar el voltaje faltante, permitiendo que la carga permanezca conectada a la red. Este equipo de compensación detecta y corrige las deficiencias en la onda de voltaje.

Fig.35. Restaurador Dinámico de voltaje (DVR)[39]

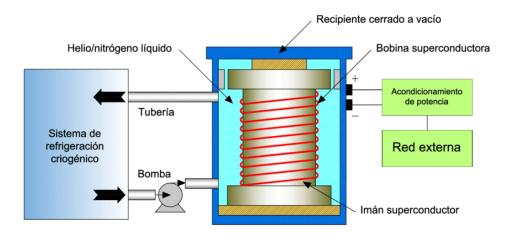
El almacenamiento de energía en una bobina con propiedades superconductoras permite controlar el voltaje durante la ocurrencia de caídas (sags). Esto se logra mediante descargas a través de la bobina de conmutación y el equipamiento asociado. Para garantizar el estado de superconductividad de la bobina, es esencial disponer de sistemas de refrigeración adecuados que mantengan las condiciones necesarias para su funcionamiento.

Fig.36. Esquema sistema de almacenamiento SMES[40]

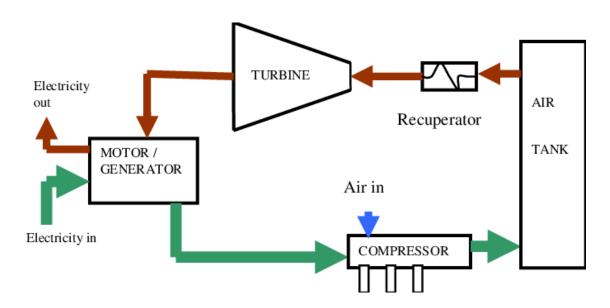
de voltaje (sags) es común en entornos como minas de roca dura o salares cavernosos, donde es posible disponer de depósitos de aire extensos. Para sistemas más pequeños, el aire puede almacenarse en tanques presurizados.

Fig.37. Diagrama sistema de almacenamiento CAES[41]

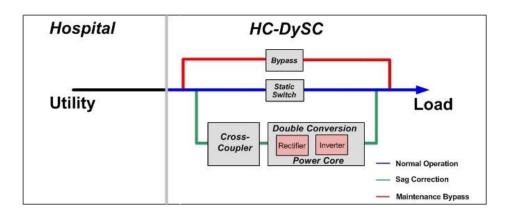
Fig.38. Diagrama corrector dinámico [42]

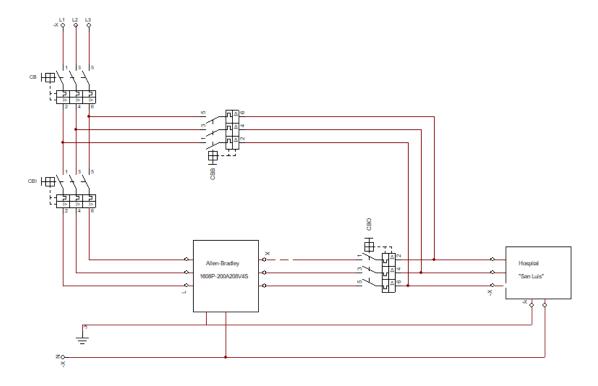
- Breaker CB: Actúa como el breaker principal.
- Breaker CBI: Controla el flujo de corriente hacia el Corrector Dinámico de Voltaje.
- **Breaker CBO:** Regula el flujo de corriente desde el Corrector Dinámico hacia la carga.
- **Breaker CBB:** Permite un bypass entre la fuente de energía y la carga, evitando el Corrector Dinámico durante operaciones de mantenimiento o en caso de fallas.

Fig.40. Diagrama de conexiones Corrector dinámico de voltaje Allen-Bradley 1608P-200A208V4S

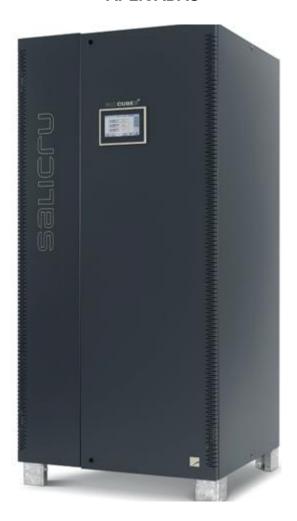
Fig.41. SLC-80-CUBE3+ B1 A

Este equipo cuenta con una capacidad de 80 kVA, suficiente para cubrir la carga del hospital, baterías de Plomo ácido, selladas, libres de mantenimiento con una regulación de carga Batt-Watch. Sus dimensiones de $850 \times 1305 \times 1905 \text{ mm}$ garantizan que no ocupará un espacio significativo. Las características técnicas principales se detallan en la tabla XI.

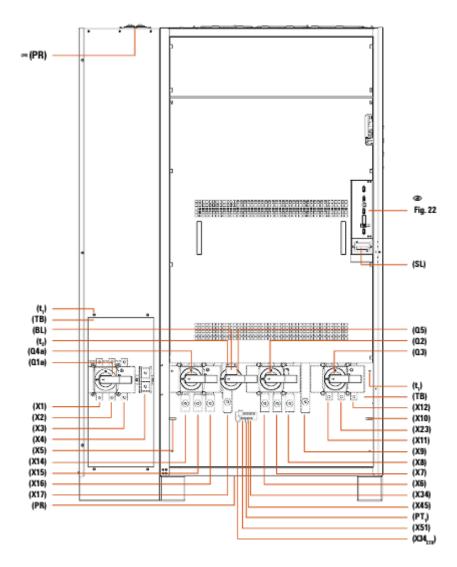
Fig.42. Vista frontal SAI SLC-80-CUBE3+ B1 con puertas abiertas[45].

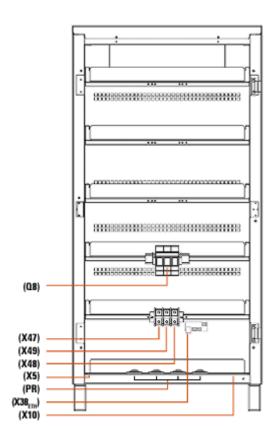
Fig.43. Vista frontal puertas abiertas armario de baterías[45].
