UNIVERSIDAD TÉCNICA DEL NORTE
FACULTAD DE INGENIERÍA EN CIENCIAS APLICADAS
CARRERA DE ELECTRICIDAD

**“DESARROLLO DE ESTRATEGIAS BASADAS EN
MONITOREO POR TEMPERATURA PARA EL
MANTENIMIENTO PREDICTIVO EN
TRANSFORMADORES DE DISTRIBUCIÓN.”**

Trabajo de titulación previo a la obtención del título de Ingeniero Eléctrico

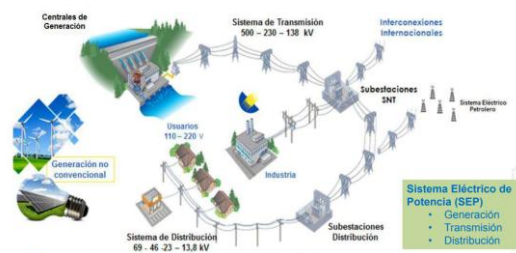
El SEP se organiza comúnmente en tres etapas. Primero, la generación, donde se produce la energía a partir de diferentes fuentes (por ejemplo, hidráulica, solar, eólica o térmica). Luego está la transmisión, que transporta grandes bloques de energía a altos niveles de voltaje, conectando subestaciones y grandes centros de demanda. Finalmente, la distribución, que es la etapa donde se adapta el suministro para alimentar a los usuarios finales, mediante redes físicas y equipos como transformadores y alimentadores[6].

Fig 1: Sistema Eléctrico de Potencia [7]

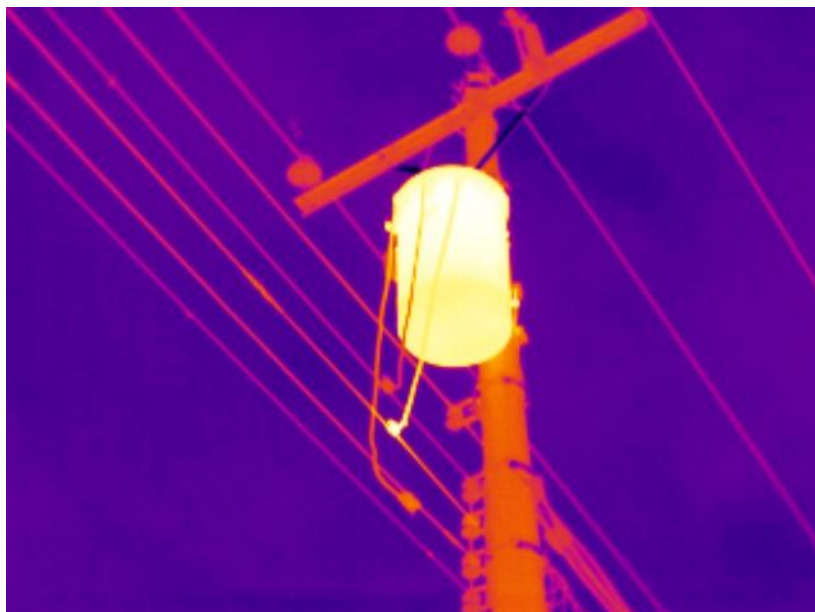
Fig 5: Ejemplo de Termografía previo a análisis.

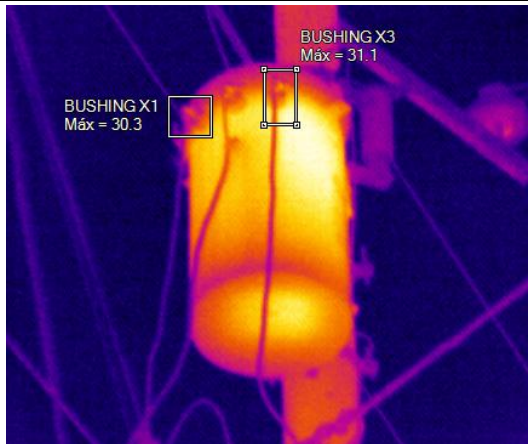
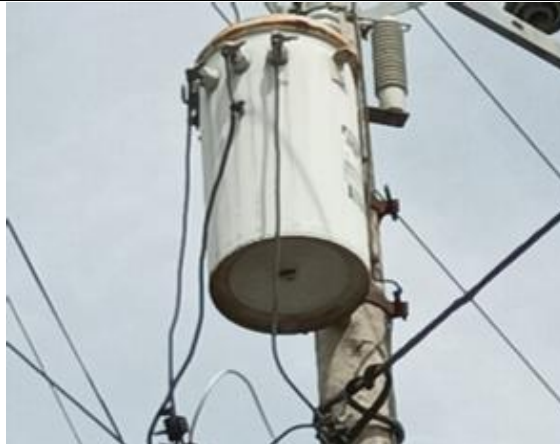
Tabla 3
Análisis de resultados de la inspección termográfica del transformador N°13298

ANÁLISIS TERMICO							
ANOMALIA:	NO	TEMPERATURA MAXIMA (C°):	31,1	TEMPERATURA AMBIENTE (C°):	-		
		TEMPERATURA REFERENCIA(C°):	30,3	ΔT CON TEMPERATURA AMBIENTE (°C):	-		
		ΔT CON REFERENCIA (°C):	0,8				
GRADO DE SEVERIDAD	0	ACCION A TOMAR:	CONDICIÓN NORMAL

En el análisis del transformador presentados en la Tabla 3, se aplicó el criterio de comparación entre componentes similares a los terminales de baja tensión X1 y X3, dado que ambos corresponden a conductores activos, mientras que el borne central se asocia al neutro. Como resultado, se obtuvo una diferencia de temperatura de $\Delta T = 0,8 \text{ }^\circ\text{C}$, valor que no supera el umbral mínimo de $1 \text{ }^\circ\text{C}$ establecido para la identificación de una posible deficiencia; por lo tanto, no se considera dentro de la tabla de clasificación del nivel de severidad basada en ΔT .

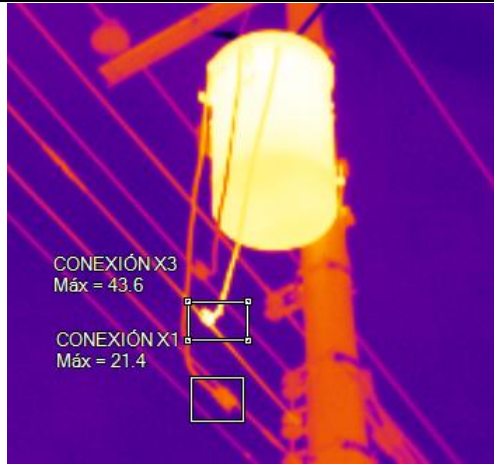
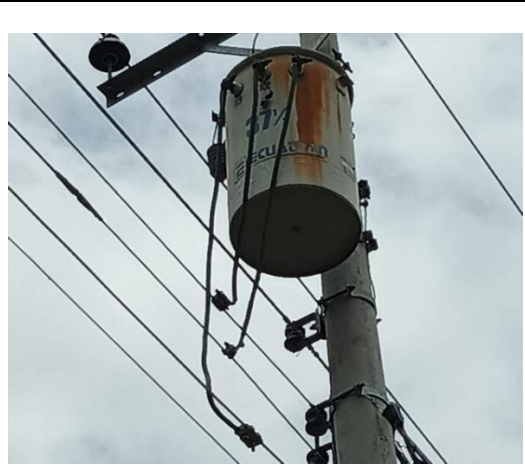
ANÁLISIS TÉRMICO							
ANOMALIA:	SI	TEMPERATURA MÁXIMA (C°):	43,6	TEMPERATURA AMBIENTE (C°):	-		
		TEMPERATURA REFERENCIA(C°):	21,4	ΔT CON TEMPERATURA AMBIENTE (C°):	-		
		ΔT CON REFERENCIA (C°):	22,2				
GRADO DE SEVERIDAD	4	ACCION A TOMAR:	REPARAR INMEDIATAMENTE

La Tabla 4, muestra un nuevo caso de estudio, en el cual se realiza el análisis térmico mediante la aplicación del criterio de comparación entre componentes similares. A diferencia del ejemplo anterior (condición normal), en este registro se evidencia un desbalance térmico marcado entre dos conexiones equivalentes del secundario.

entre componentes similares es indicativo de una deficiencia térmica significativa, generalmente asociada a un aumento de la resistencia en el punto de contacto, producto de conexiones flojas, deterioradas o con deficiencias en el ajuste.

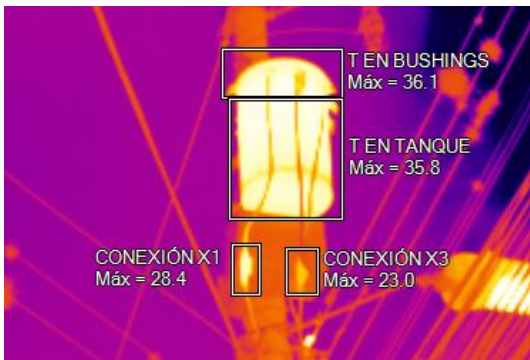
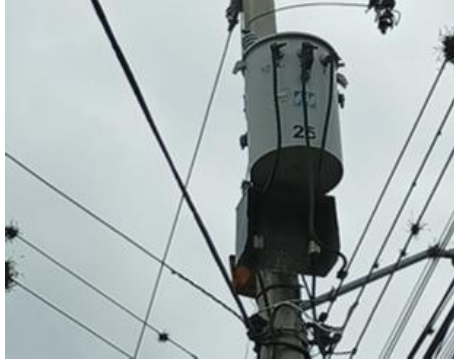
ANÁLISIS TERMICO							
ANOMALIA:	SI	TEMPERATURA MAXIMA (C°):	36,1	TEMPERATURA AMBIENTE (C°):	20		
		TEMPERATURA REFERENCIA(C°):	-	ΔT CON TEMPERATURA AMBIENTE (°C):	16,1		
		ΔT CON REFERENCIA (°C):	-				
GRADO DE SEVERIDAD	2	ACCION A TOMAR:	REPARAR EN LA PRÓXIMA PARADA

La obtención del termograma de la Tabla 5, se realizó el 21 de enero de 2026, bajo los parámetros establecidos en la Sección 3.6.1. En la imagen se observan valores de 36,1 °C en los bushings y 35,8 °C sobre el tanque del transformador, lo que evidencia una condición térmica distribuida, caracterizada por valores prácticamente constantes.

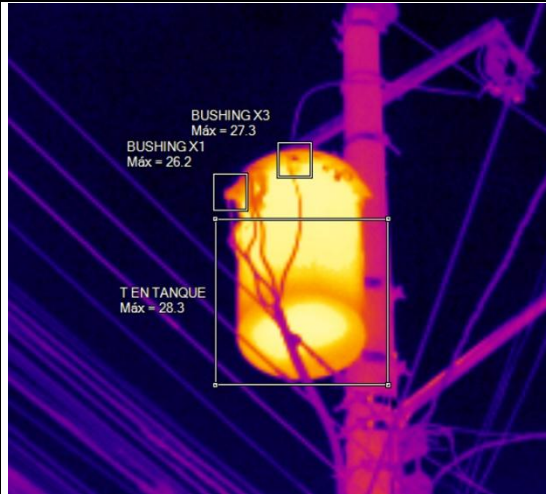
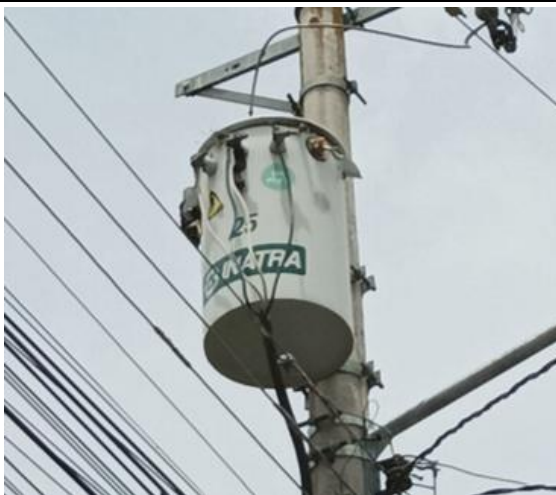
ANÁLISIS TERMICO							
ANOMALIA:	SI	TEMPERATURA MAXIMA (C°):	27,3	TEMPERATURA AMBIENTE (C°):	19		
		TEMPERATURA REFERENCIA(C°):	-	ΔT CON TEMPERATURA AMBIENTE (°C):	8.3		
		ΔT CON REFERENCIA (°C):	-				
GRADO DE SEVERIDAD	1	ACCION A TOMAR:	MONITOREAR A LARGO PLAZO

Se presenta otro caso de estudio, en el que se evalúa el transformador mediante el criterio de comparación entre componentes similares y, como verificación complementaria, el criterio temperatura ambiente.

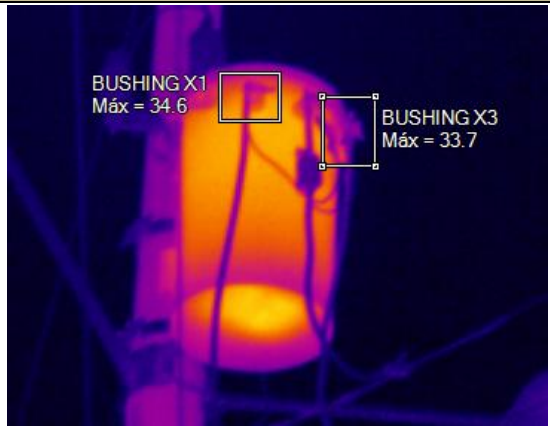
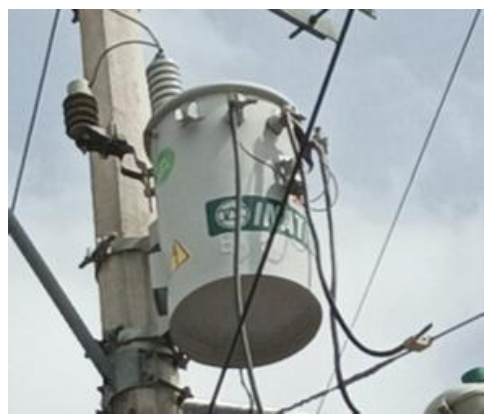
ANÁLISIS TERMICO							
ANOMALIA:	NO	TEMPERATURA MAXIMA (C°):	34,6	TEMPERATURA AMBIENTE (C°):	-		
		TEMPERATURA REFERENCIA(C°):	33,7	ΔT CON TEMPERATURA AMBIENTE (°C):	-		
		ΔT CON REFERENCIA (°C):	0,9				
GRADO DE SEVERIDAD	0	ACCION A TOMAR:	CONDICIÓN NORMAL

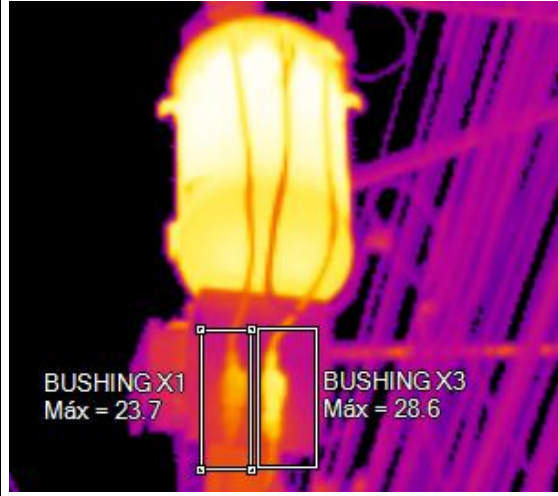
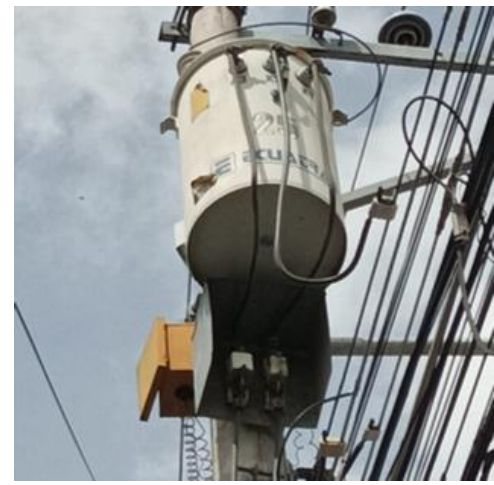
ANEXO II

ANÁLISIS TERMICO							
ANOMALIA:	SI	TEMPERATURA MAXIMA (C°):	28,6	TEMPERATURA AMBIENTE (C°):	-		
		TEMPERATURA REFERENCIA(C°):	23,7	ΔT CON TEMPERATURA AMBIENTE (°C):	-		
		ΔT CON REFERENCIA (°C):	4,9				
GRADO DE SEVERIDAD	2	ACCION A TOMAR:	REPARAR EN LA PRÓXIMA PARADA

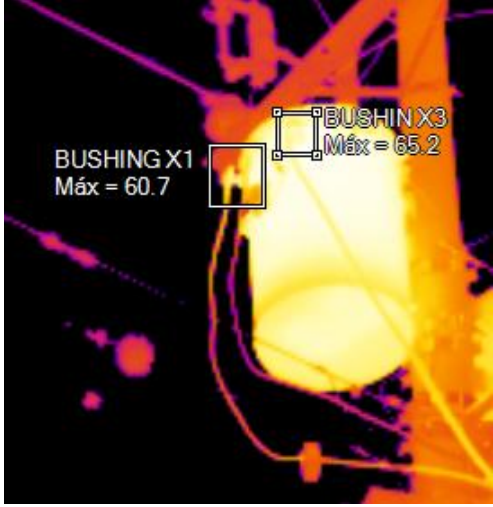
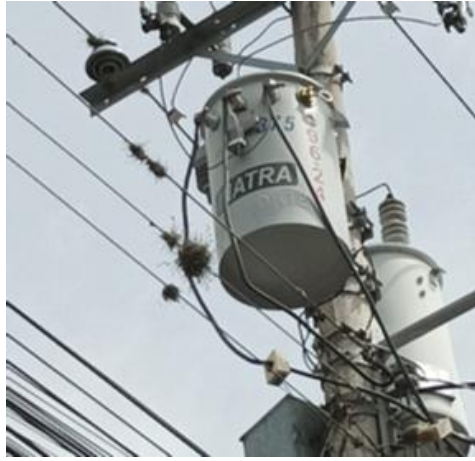
ANEXO III

ANÁLISIS TERMICO							
ANOMALIA:	SI	TEMPERATURA MAXIMA (C°):	65,2	TEMPERATURA AMBIENTE (C°):	-		
		TEMPERATURA REFERENCIA(C°):	60,7	ΔT CON TEMPERATURA AMBIENTE (°C):	-		
		ΔT CON REFERENCIA (°C):	4,5				
GRADO DE SEVERIDAD	2	ACCION A TOMAR:	REPARAR EN LA PRÓXIMA PARADA

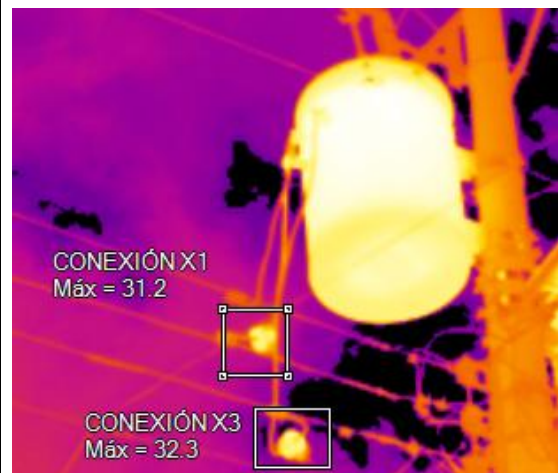
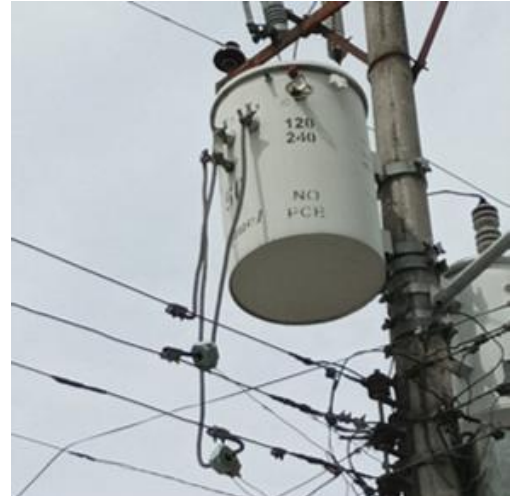
ANEXO IV

ANÁLISIS TERMICO							
ANOMALIA:	SI	TEMPERATURA MAXIMA (C°):	32,3	TEMPERATURA AMBIENTE (C°):	-		
		TEMPERATURA REFERENCIA(C°):	31,2	ΔT CON TEMPERATURA AMBIENTE (C°):	-		
		ΔT CON REFERENCIA (C°):	1,1				
GRADO DE SEVERIDAD	1	ACCION A TOMAR:	MONITOREAR A LARGO PLAZO

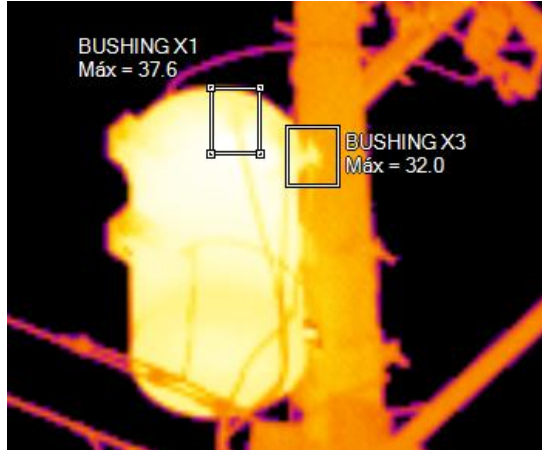
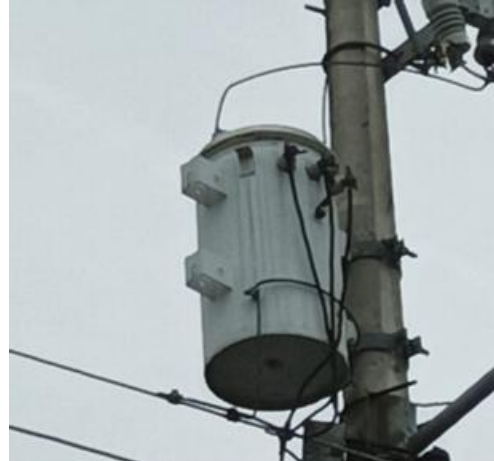
ANEXO V

ANÁLISIS TERMICO							
ANOMALIA:	SI	TEMPERATURA MAXIMA (C°):	37,6	TEMPERATURA AMBIENTE (C°):	-		
		TEMPERATURA REFERENCIA(C°):	32	ΔT CON TEMPERATURA AMBIENTE (C°):	-		
		ΔT CON REFERENCIA (°C):	5,6				
GRADO DE SEVERIDAD	2	ACCION A TOMAR:	REPARAR EN LA PRÓXIMA PARADA

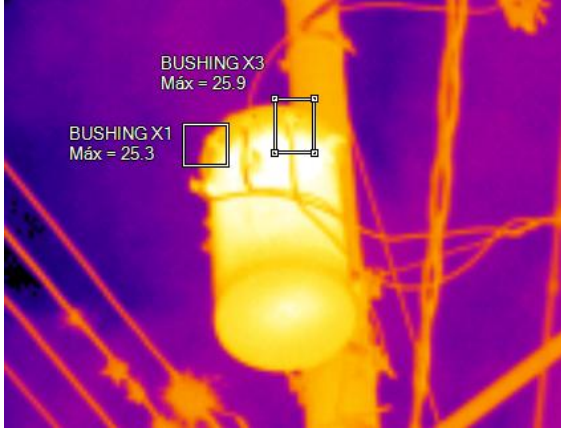
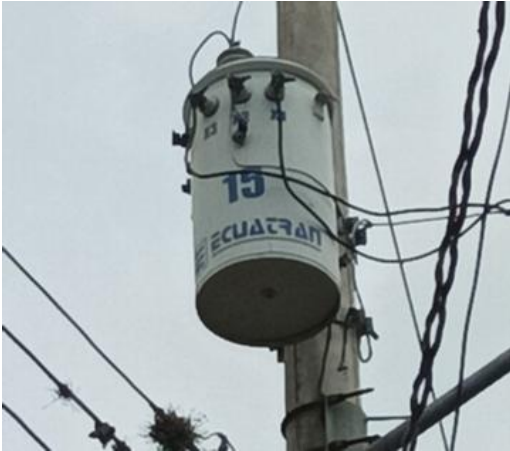
ANEXO VI

ANÁLISIS TERMICO							
ANOMALIA:	NO	TEMPERATURA MAXIMA (C°):	25,9	TEMPERATURA AMBIENTE (C°):	-		
		TEMPERATURA REFERENCIA(C°):	25,3	ΔT CON TEMPERATURA AMBIENTE (C°):	-		
		ΔT CON REFERENCIA (C°):	0,6				
GRADO DE SEVERIDAD	0	ACCION A TOMAR:	CONDICIÓN NORMAL

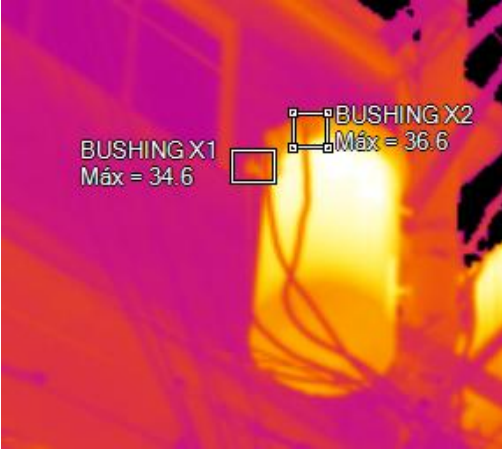
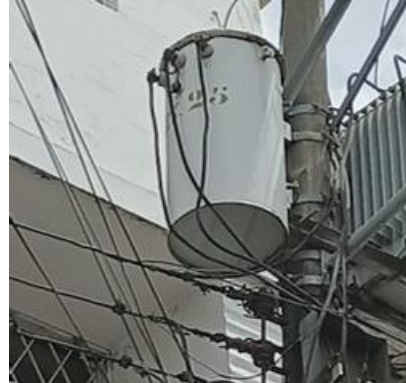
ANEXO VII

ANÁLISIS TERMICO							
ANOMALIA:	SI	TEMPERATURA MAXIMA (°C):	36,6	TEMPERATURA AMBIENTE (°C):	-		
		TEMPERATURA REFERENCIA(°C):	34,6	ΔT CON TEMPERATURA AMBIENTE (°C):	-		
		ΔT CON REFERENCIA (°C):	2				
GRADO DE SEVERIDAD	1	ACCION A TOMAR:	MONITOREAR A LARGO PLAZO

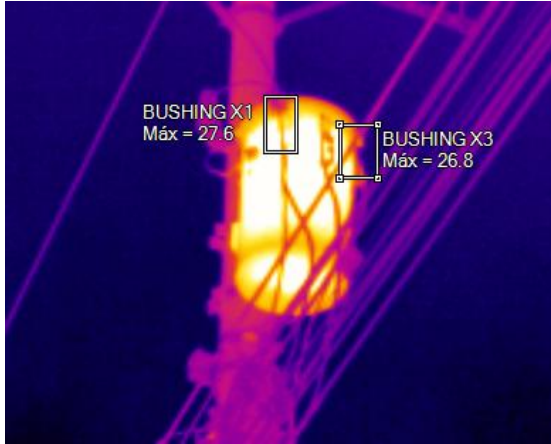
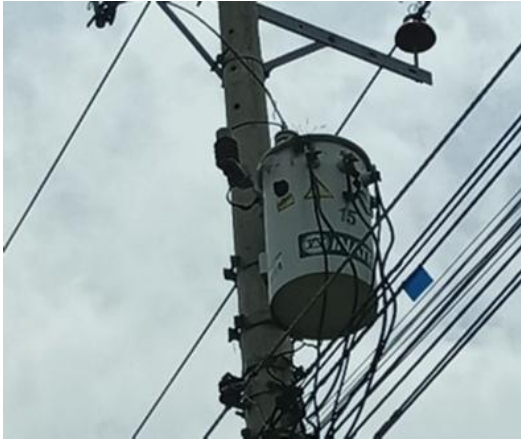
ANEXO VIII

ANÁLISIS TÉRMICO							
ANOMALIA:	NO	TEMPERATURA MAXIMA (C°):	27,6	TEMPERATURA AMBIENTE (C°):	-		
		TEMPERATURA REFERENCIA(C°):	26,8	ΔT CON TEMPERATURA AMBIENTE (°C):	-		
		ΔT CON REFERENCIA (°C):	0,8				
GRADO DE SEVERIDAD	0	ACCION A TOMAR:	CONDICIÓN NORMAL

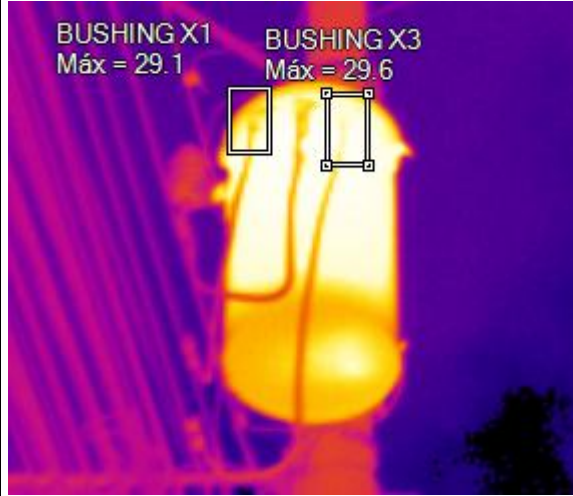
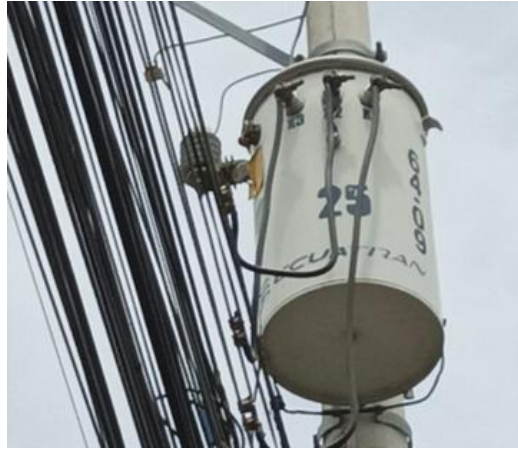
ANEXO IX

ANÁLISIS TERMICO							
ANOMALIA:	NO	TEMPERATURA MAXIMA (C°):	29,6	TEMPERATURA AMBIENTE (C°):	-		
		TEMPERATURA REFERENCIA(C°):	29,1	ΔT CON TEMPERATURA AMBIENTE (C°):	-		
		ΔT CON REFERENCIA (C°):	0,5				
GRADO DE SEVERIDAD	0	ACCION A TOMAR:	CONDICIÓN NORMAL

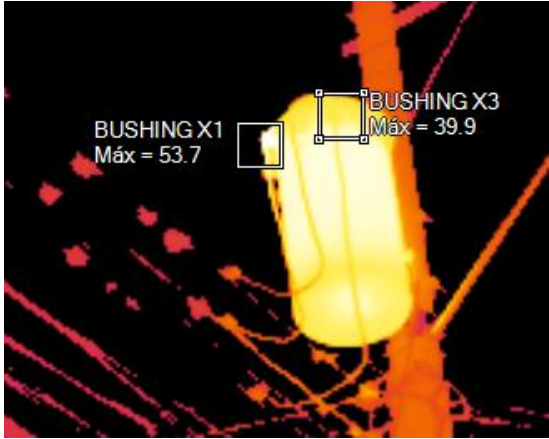
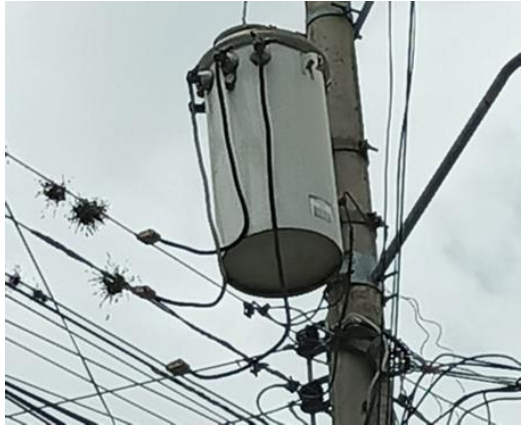
ANEXO X

ANÁLISIS TERMICO							
ANOMALIA:	SI	TEMPERATURA MAXIMA (C°):	53,7	TEMPERATURA AMBIENTE (C°):	-		
		TEMPERATURA REFERENCIA(C°):	39,9	ΔT CON TEMPERATURA AMBIENTE (°C):	-		
		ΔT CON REFERENCIA (°C):	13,8				
GRADO DE SEVERIDAD	2	ACCION A TOMAR:	REPARAR TAN PRONTO COMO SEA POSIBLE

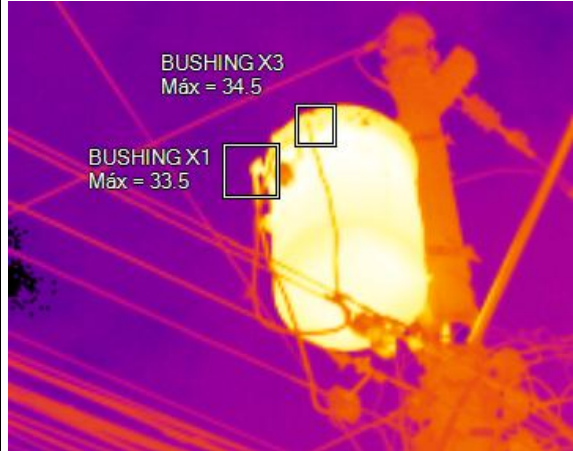
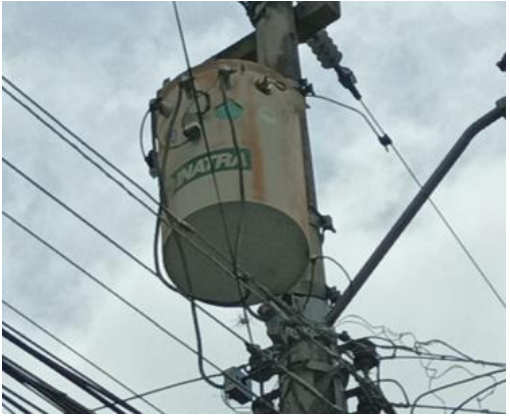
ANEXO XI

ANÁLISIS TERMICO							
ANOMALIA:	SI	TEMPERATURA MAXIMA (C°):	34,5	TEMPERATURA AMBIENTE (C°):	-		
		TEMPERATURA REFERENCIA(C°):	33,5	ΔT CON TEMPERATURA AMBIENTE (C°):	-		
		ΔT CON REFERENCIA (C°):	1				
GRADO DE SEVERIDAD	1	ACCION A TOMAR:	MONITOREAR A LARGO PLAZO

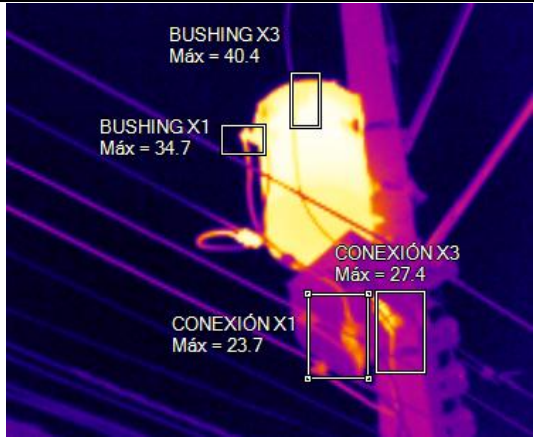
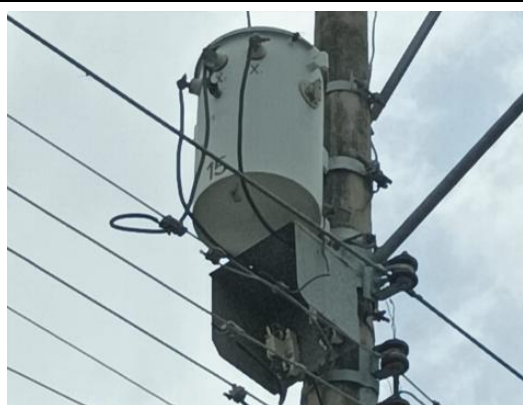
ANEXO XII

ANÁLISIS TERMICO							
ANOMALIA:	SI	TEMPERATURA MAXIMA (C°):	40,4	TEMPERATURA AMBIENTE (C°):	-		
		TEMPERATURA REFERENCIA(C°):	34,7	ΔT CON TEMPERATURA AMBIENTE (°C):	-		
		ΔT CON REFERENCIA (°C):	5,7				
GRADO DE SEVERIDAD	2	ACCION A TOMAR:	REPARAR EN LA PRÓXIMA PARADA

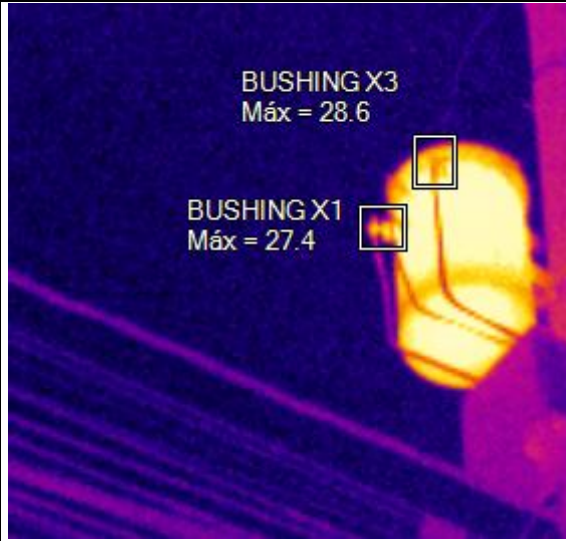
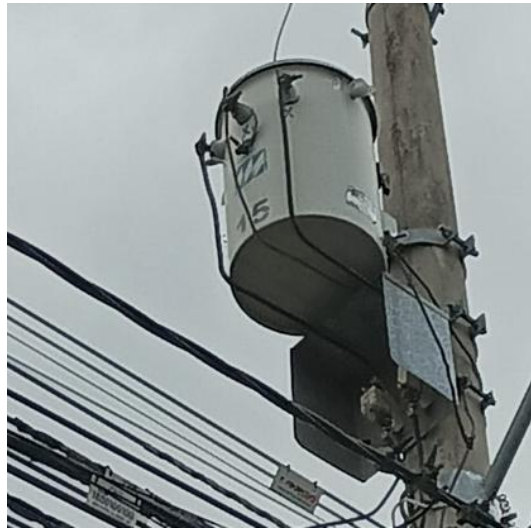
ANEXO XIII

ANÁLISIS TERMICO							
ANOMALIA:	SI	TEMPERATURA MAXIMA (C°):	28,6	TEMPERATURA AMBIENTE (C°):	-		
		TEMPERATURA REFERENCIA(C°):	27,4	ΔT CON TEMPERATURA AMBIENTE (°C):	-		
		ΔT CON REFERENCIA (°C):	1,2				
GRADO DE SEVERIDAD	1	ACCION A TOMAR:	MONITOREAR A LARGO PLAZO

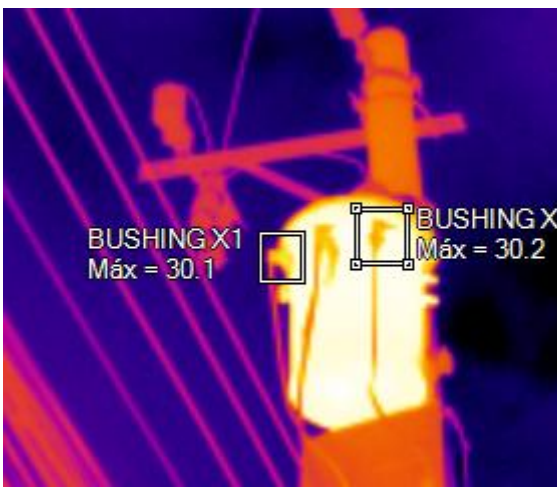
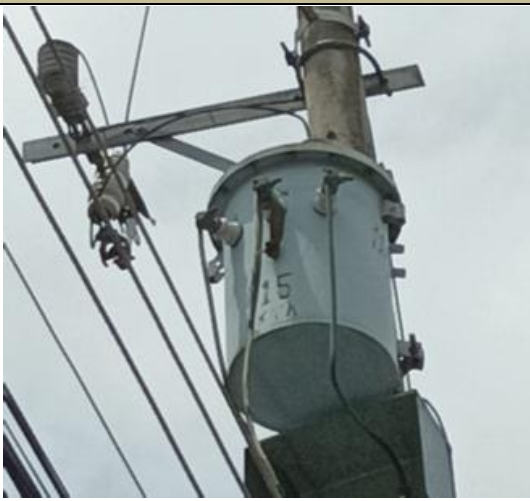
ANEXO XIV

ANÁLISIS TERMICO							
ANOMALIA:	NO	TEMPERATURA MAXIMA (C°):	30,2	TEMPERATURA AMBIENTE (C°):	-		
		TEMPERATURA REFERENCIA(C°):	30,1	ΔT CON TEMPERATURA AMBIENTE (°C):	-		
		ΔT CON REFERENCIA (°C):	0,1				
GRADO DE SEVERIDAD	0	ACCION A TOMAR:	CONDICIÓN NORMAL
