**UNIVERSIDAD TÉCNICA DEL NORTE**  
**FACULTAD DE INGENIERÍA EN CIENCIAS APLICADAS**  
**CARRERA DE ELECTRICIDAD**

**IMPLEMETACIÓN DE UN MÓDULO PARA PRUEBAS DE  
VIBRACIONES EN MOTORES ELÉCTRICOS DE BAJA  
POTENCIA.**

Trabajo de grado previo a la obtención del título de Ingeniero

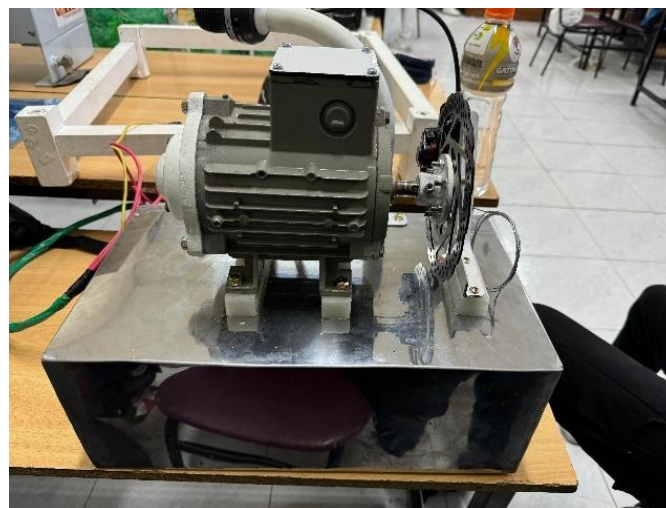
El motor trifásico de inducción de 1hp utilizado en el módulo de pruebas, al igual que otros motores de este tipo, tiene la capacidad de funcionar de manera eficiente y fiable en aplicaciones industriales y comerciales de tamaño mediano. Estos motores son conocidos por su robustez y capacidad para manejar cargas variables. Además, su diseño de inducción los hace más adecuados para entornos donde se requiere un funcionamiento continuo y una alta durabilidad. Esto permite realizar un estudio exhaustivo del motor, ya que es capaz de operar con diferentes tipos de condiciones eléctricas. En la Fig. 10 se muestra el motor trifásico de inducción principal utilizado en el banco de pruebas."

Fig 10. Motor trifásico de inducción 1HP.

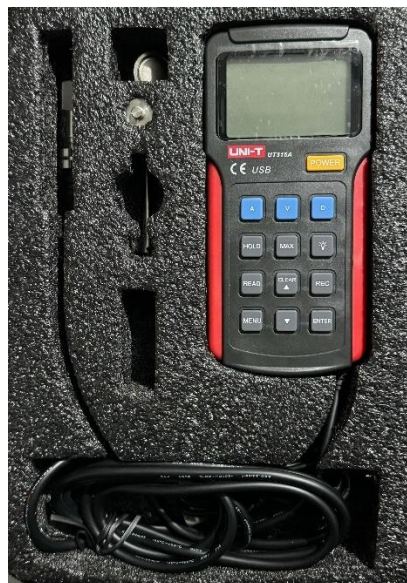
La Fig. 13 presenta un probador que es una herramienta ideal para el monitoreo del estado de los equipos.

Fig 13. Probador de vibraciones UT315A

Presione brevemente el botón A para ingresar al modo de medición de aceleración (por defecto), y la pantalla LCD mostrará los indicadores "ap", "10-10kHz" y "m/s<sup>2</sup>".

- 1) El probador de vibraciones UT315A es un aparato de precisión que requiere evitar colisiones, impactos, humedad, electricidad fuerte, campos magnéticos, aceite y polvo.
- 2) Si el probador no se utiliza durante mucho tiempo, retire la batería para evitar fugas de batería y daños al probador.
- 3) No desmonte el probador ni cambie el interior.
- 4) El alcohol y el diluyente tienen un efecto corrosivo en la carcasa, especialmente en la pantalla LCD.

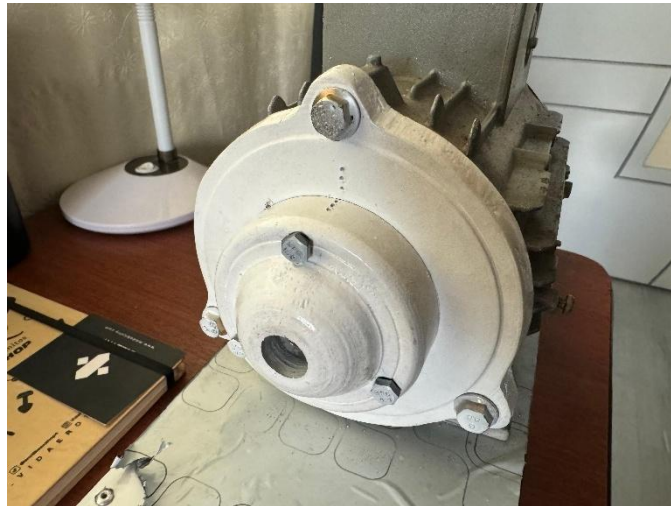
En la Fig. 22 se observa el motor modificado.

Fig 22. Motor modificado.

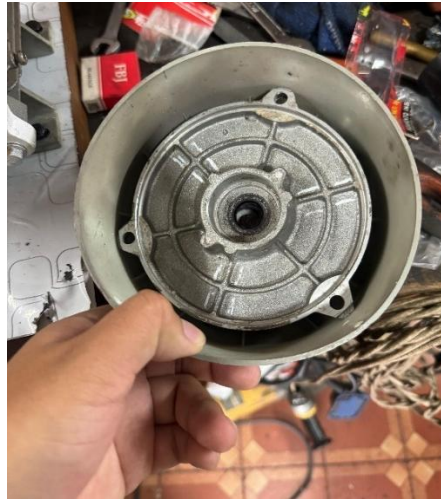
- **Alteración geométrica de partes móviles:** Se modificó la alineación del eje del motor, lo que permite evaluar los efectos de una desalineación mecánica en el nivel de vibración. Esta alteración es un factor crítico en la fiabilidad del motor, ya que un eje desalineado puede generar esfuerzos adicionales en los rodamientos y otros componentes mecánicos.
- **Retiro del ventilador:** Para diferenciar las perturbaciones electromecánicas de las electromagnéticas, se optó por retirar el ventilador del motor como se observa en la Fig.23.

Fig 23. Ventilador del motor.

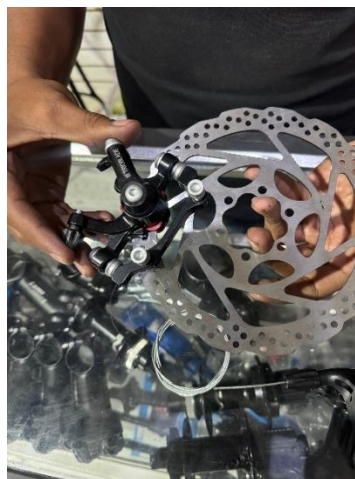
- **Uso de rodamientos deteriorados:** Los rodamientos son elementos fundamentales para tener un funcionamiento adecuado de un motor eléctrico, su desgaste es con certeza una de las principales fallas mecánicas, por tal motivo se instaló un rodamiento que se encuentra en mal estado, para analizar su impacto en la vibración.
- **Implementación de un freno de carga:** Se implementó un freno de carga regulable con el propósito de generar un desbalance controlado para evaluar el comportamiento del motor bajo diferentes niveles de carga.

Fig 24. Freno de carga del motor.

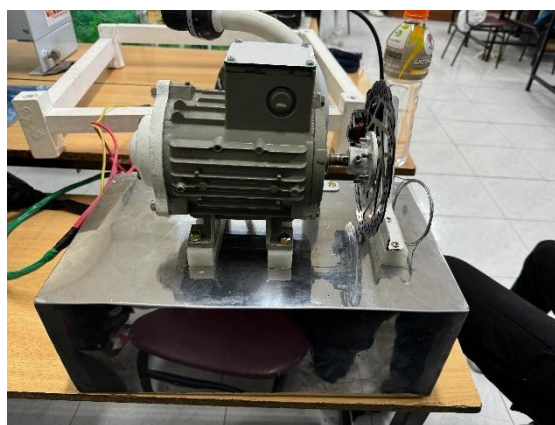
En la Fig. 27 se observa un motor de pruebas que se encuentra instalado en una superficie rígida y nivelada.

Fig 27. Módulo de Pruebas.

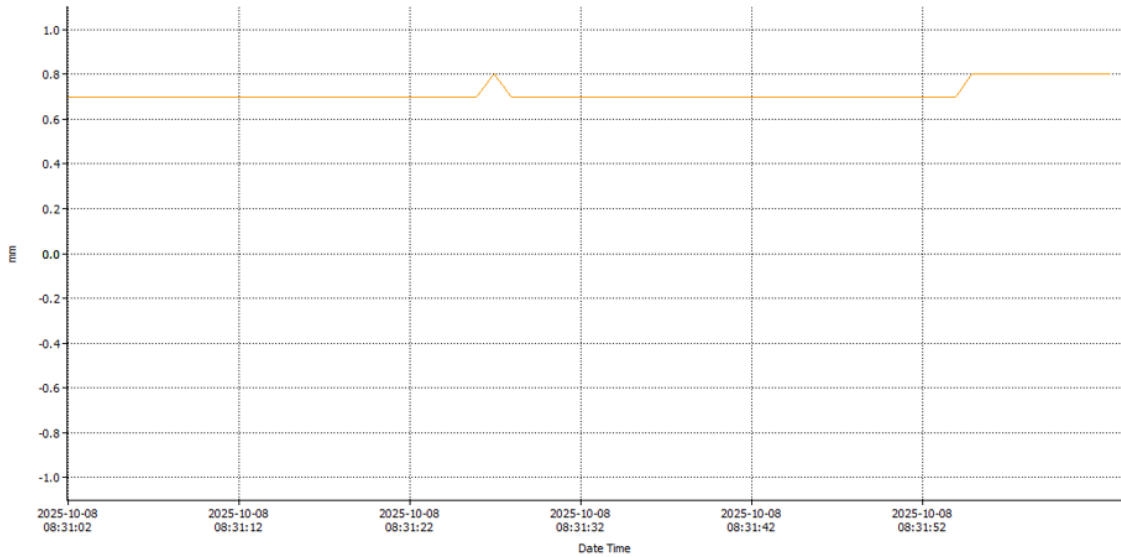
Fig 28. Ilustración de aceleración del motor en buen estado al vacío.

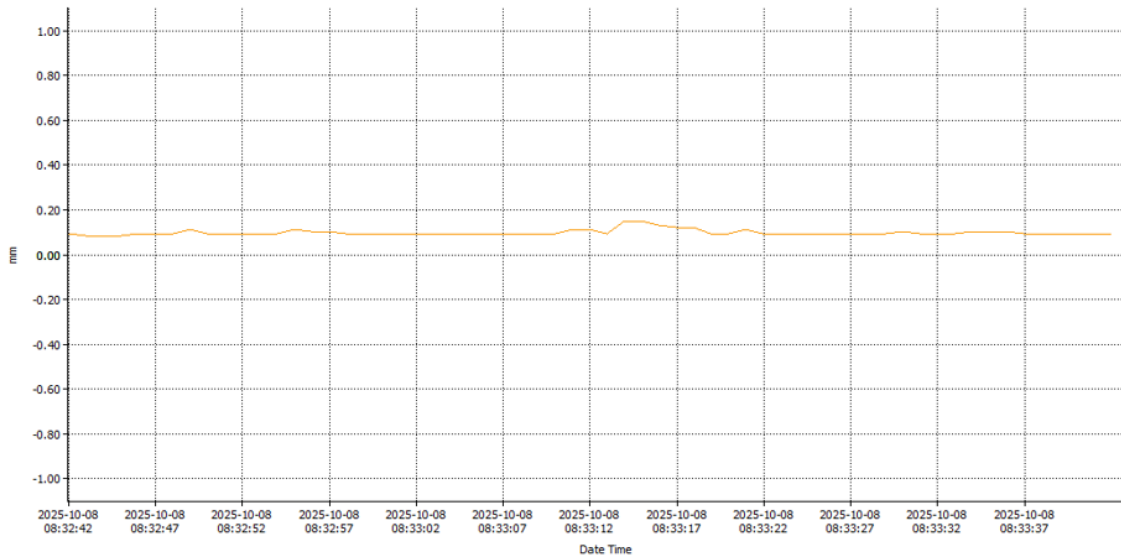
Fig 29. Ilustración de velocidad del motor en buen estado al vacío.

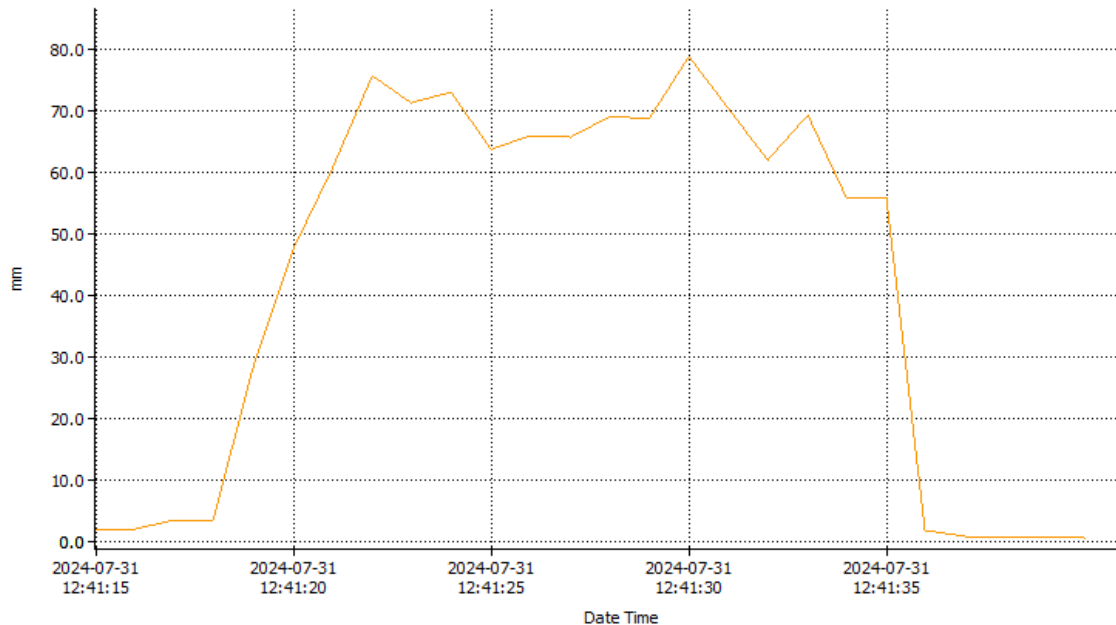
En la Fig. 37 se presenta la ilustración de la aceleración del motor con daño en el eje con carga.

Fig 37. Ilustración de aceleración del motor con daño en el eje con carga.

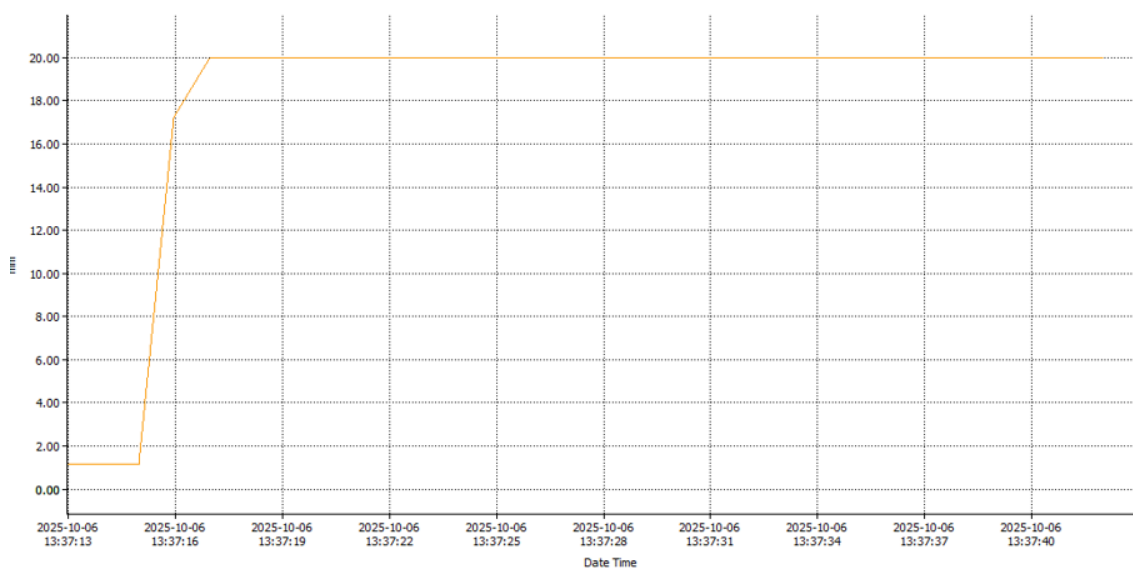
En la Fig. 47 se presenta la ilustración de la velocidad del motor con daño total al vacío.

Fig 47. Ilustración de velocidad del motor con daño total al vacío.

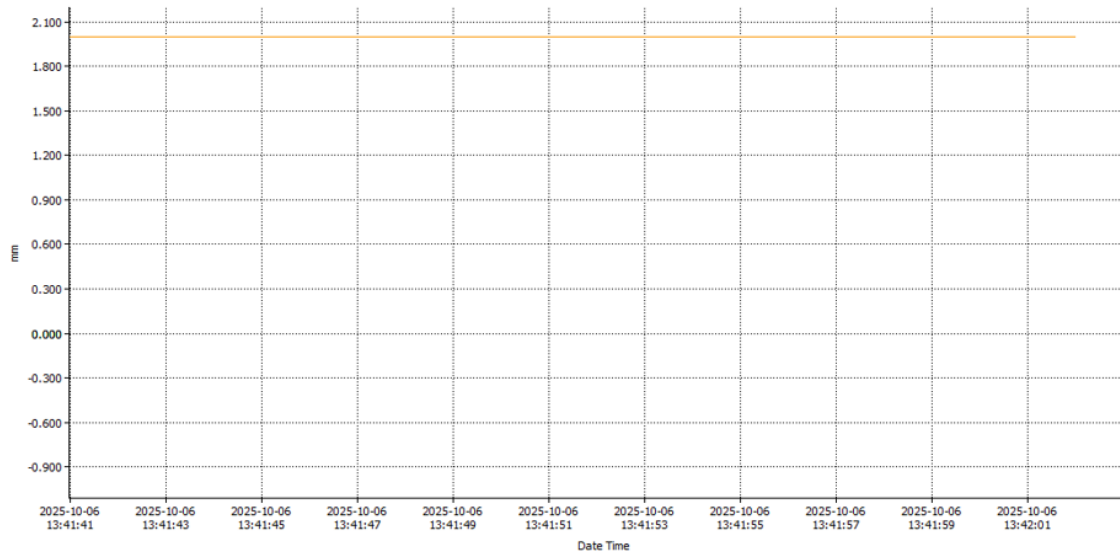
En la Fig. 48 se presenta la ilustración del desplazamiento del motor con daño total al vacío.

Fig 48. Ilustración de desplazamiento del motor con daño total al vacío.
