UNIVERSIDAD TÉCNICA DEL NORTE

REALIZACIÓN DEL PERITAJE DE VEHÍCULOS SINIESTRADOS
MEDIANTE SOFTWARE AUDATEX EN LA EMPRESA SEGUROS
EQUINOCCIAL S.A.

Trabajo de grado previo a la obtención del título de Ingeniero en
Mantenimiento Automotriz

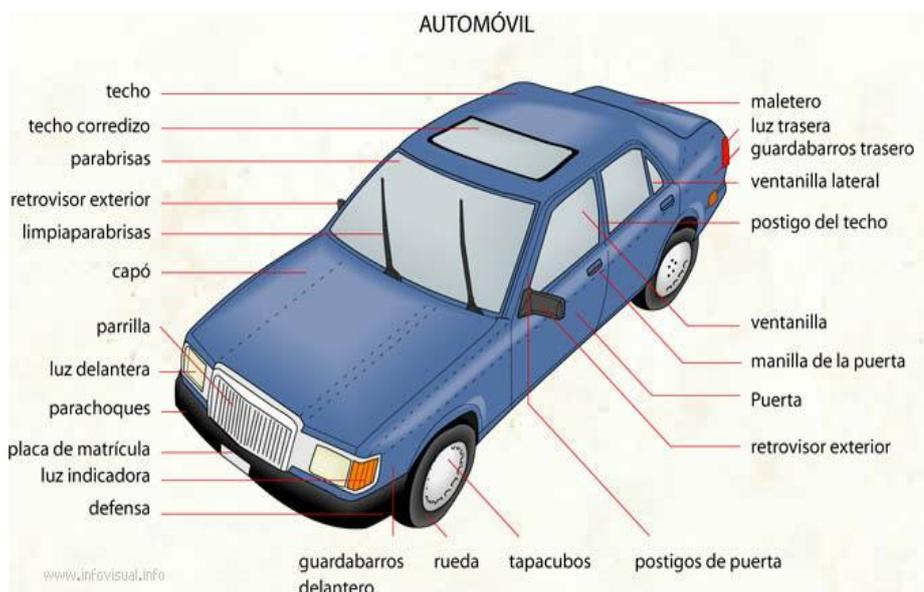
Figura 1. Partes del automóvil
Fuente. (Dery, 2013)

2.2.1 Vehículo

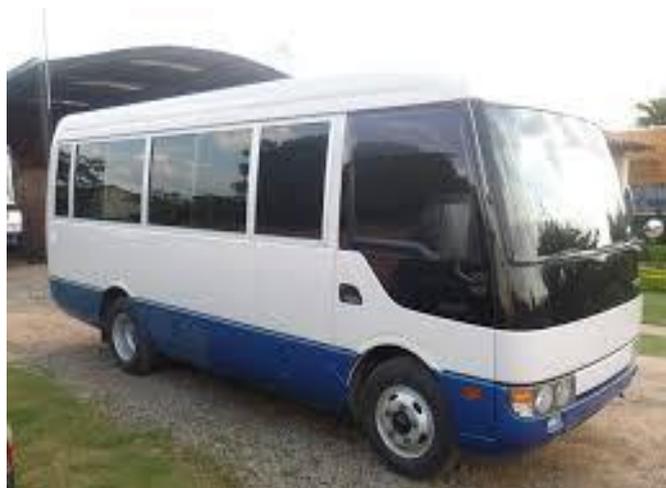
Figura 2. Vehículo de pasajeros.
Fuente. (Dery, 2013)

Son vehículos como se observan en la figura 2, cuya carrocería y órganos mecánicos y de seguridad están diseñados y construidos exclusivamente para el transporte de personas. De acuerdo con el tamaño se puede clasificarlos como automóviles, en cuyo espacio se alojan cómodamente hasta seis personas, busetas y autobuses, en los cuales se pueden movilizar un número mayor de personas.

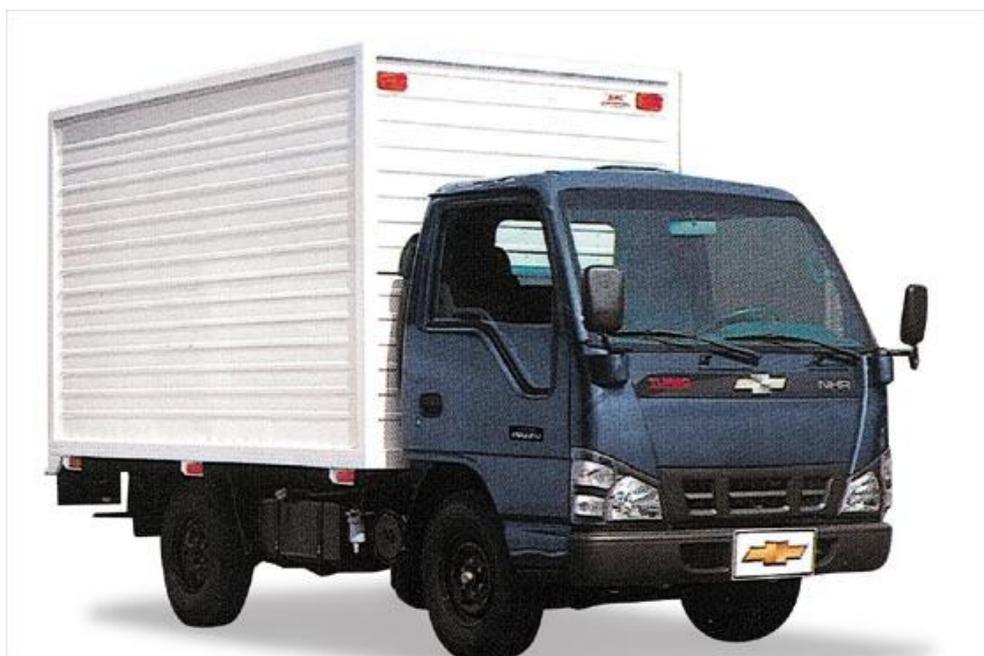
Figura 3. Vehículo de carga.
Fuente. (Dery, 2013)

También conocidos como utilitarios, son vehículos destinados básicamente al transporte de bienes materiales o animales, aunque en algunos casos también se utilizan para el transporte de personas como se puede ver en la figura 3.

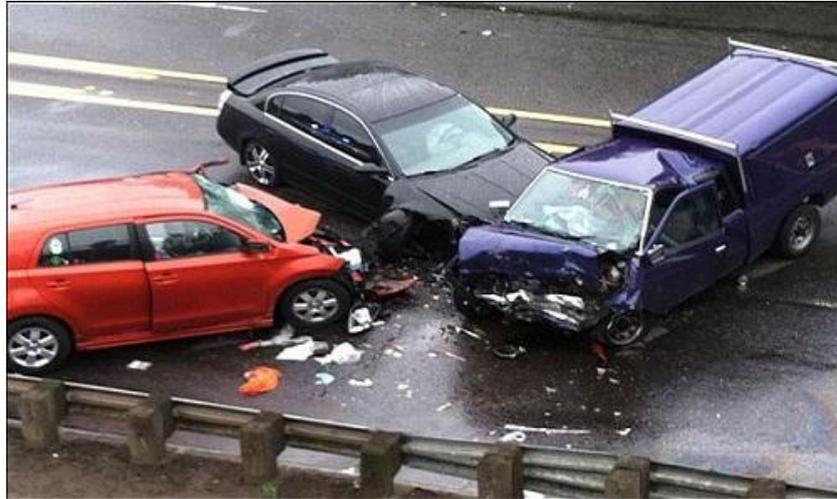
Figura 4. Escena del accidente sin retirar elementos de la vía.
Fuente. (LINGÁN, 2012)

En un siniestro automotriz se tiene tres posibles escenarios: El primero será una investigación en la escena del accidente, con los vehículos, objetos, peatones, sin haber sido retirados de su lugar. Este escenario si bien es el

ideal para realizar un peritaje, es el menos común debido a que al momento de presentarse una colisión, una de las últimas instancias es la de la investigación de los hechos, siendo esta precedida por las acciones de los grupos de emergencia, acciones legales.

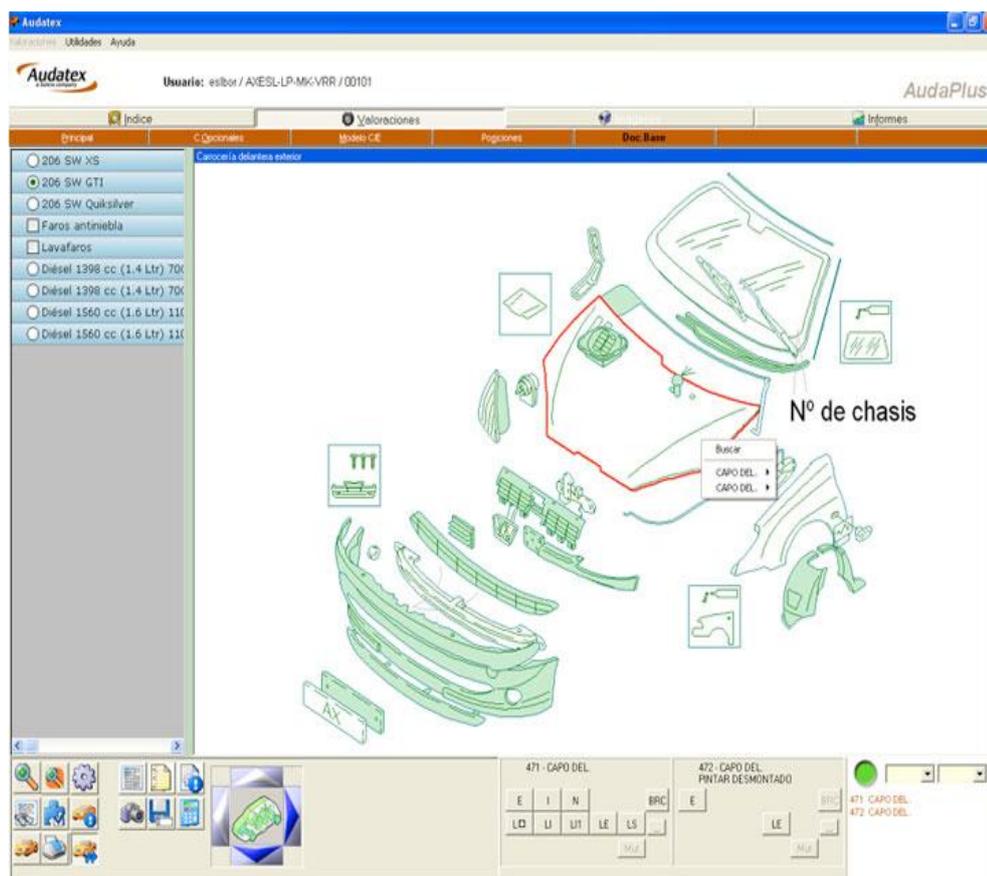
Figura 6. Interfaz de Audaplus

del vehículo, el usuario va detallando todas las piezas y operaciones que se han de realizar sobre el mismo: Reparación de carrocería, pintura, cambio de lunas, etc.

En poco tiempo, y con total precisión y exactitud, se obtiene un cálculo detallado del presupuesto que supone el arreglo, mantenimiento o reparación del vehículo.

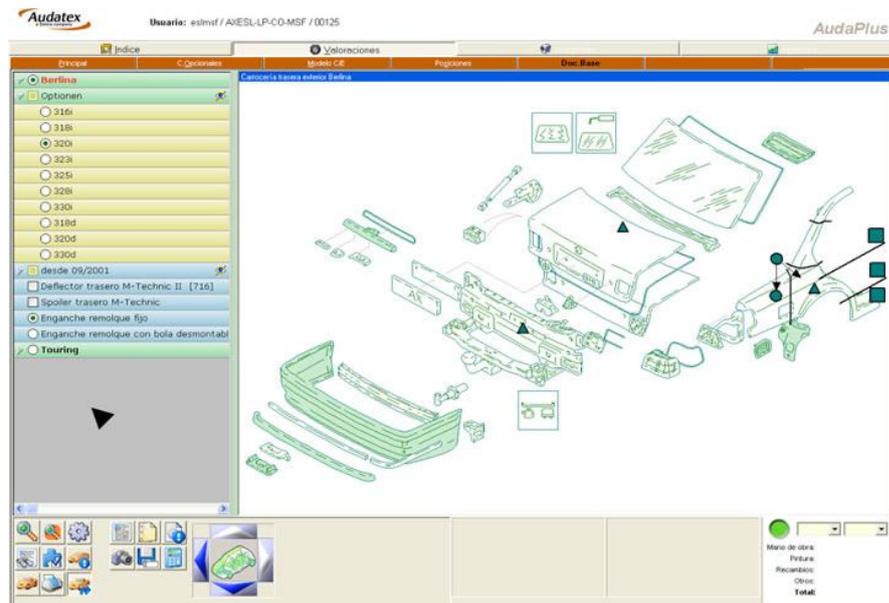
Figura 8. Equipamiento de un vehículo.

Mediante la representación real del vehículo y su equipamiento sobre la pantalla, el usuario obtiene información de las distintas piezas sobre las que tiene que realizar cualquier tipo de operación como son: Reparación de

carrocería, mantenimiento o avería. Con sólo situar el ratón sobre el equipamiento, la representación gráfica se adapta a la opción seleccionada.

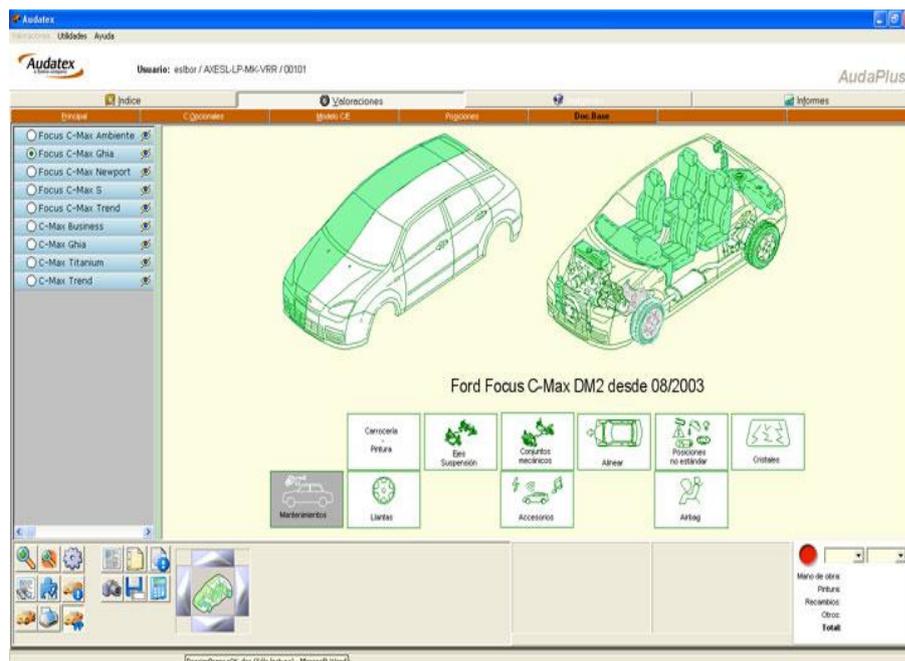
Figura 9. Asistencia en el mantenimiento de un vehículo.

Otra funcionalidad de Audaplus son los mantenimientos, una opción con la que los usuarios pueden calcular los mantenimientos preventivos de cualquier vehículo, además de poder asociarlos a cualquier otra operación de mecánica de tipo correctivo, cambio de embrague, pastillas, o cualquier otro tipo de reparación.

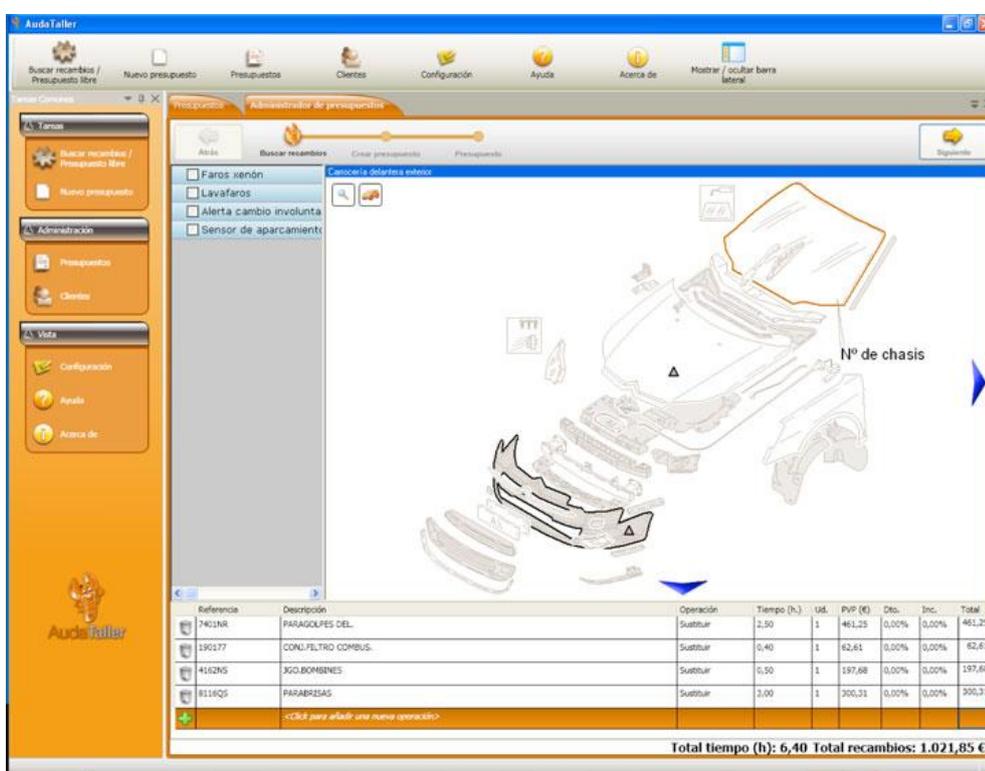
Figura 10. Interfaz de Audataller.

Por otro lado, los pequeños talleres disponen de una solución a la medida de sus necesidades, Audataller es un catálogo electrónico de piezas y referencias que permite consultar , además de poder realizar presupuestos exactos de manera rápida y sencilla gracias a la actualización automática de su información Además, simplifica el trabajo al incorporar una nueva generación de gráficos que facilitan la visualización real del modelo sobre el que se va a trabajar, lo que permite identificar fácilmente todas las piezas de carrocería y mecánica, así como cualquier otro componente del vehículo.

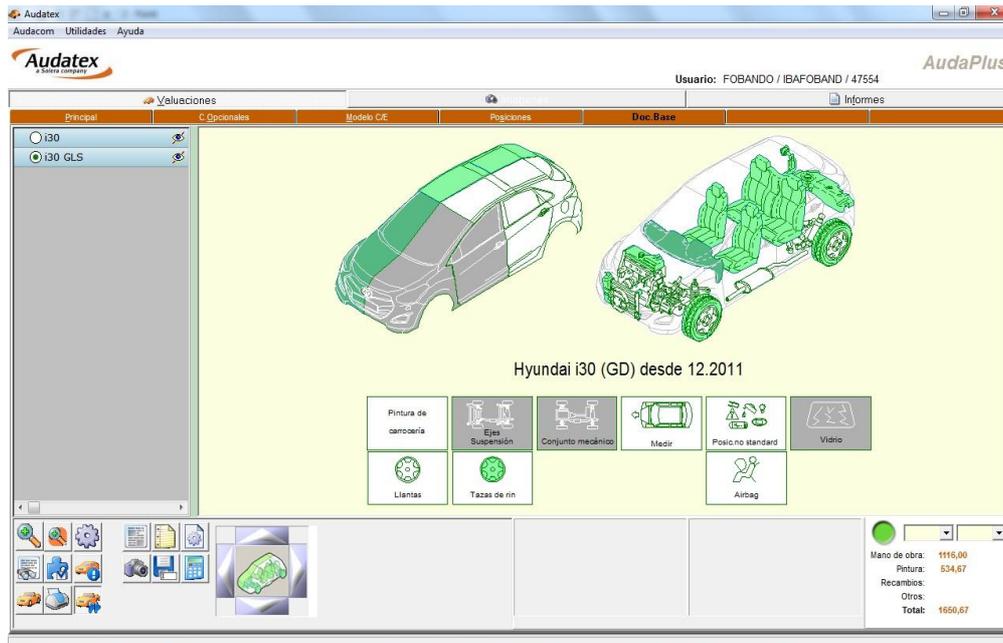
Figura 23. Evaluación del golpe del vehículo

En la ventana siguiente se encuentra listo para proceder con la valuación de la siguiente manera

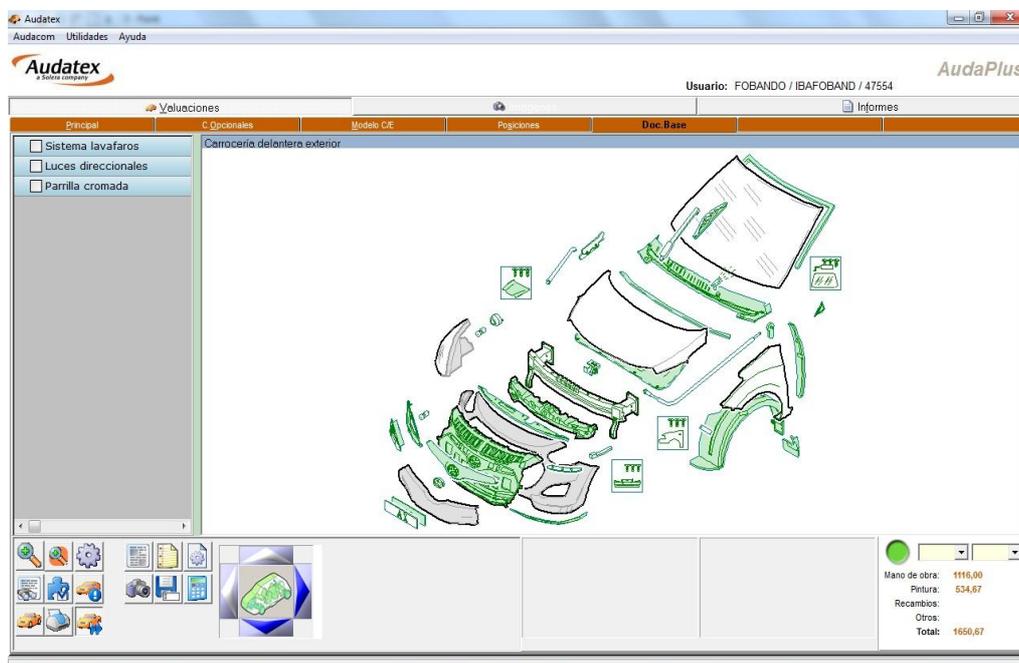
Figura 24. Despiece de la zona afectada

En este caso se puede observar que se trata de un golpe frontal y lateral en los cuales varios de los componentes resaltados con negro van a ser sustituidos o reparados según el análisis del auditor dando automáticamente un valor de pintura y reparación o cambio de piezas.

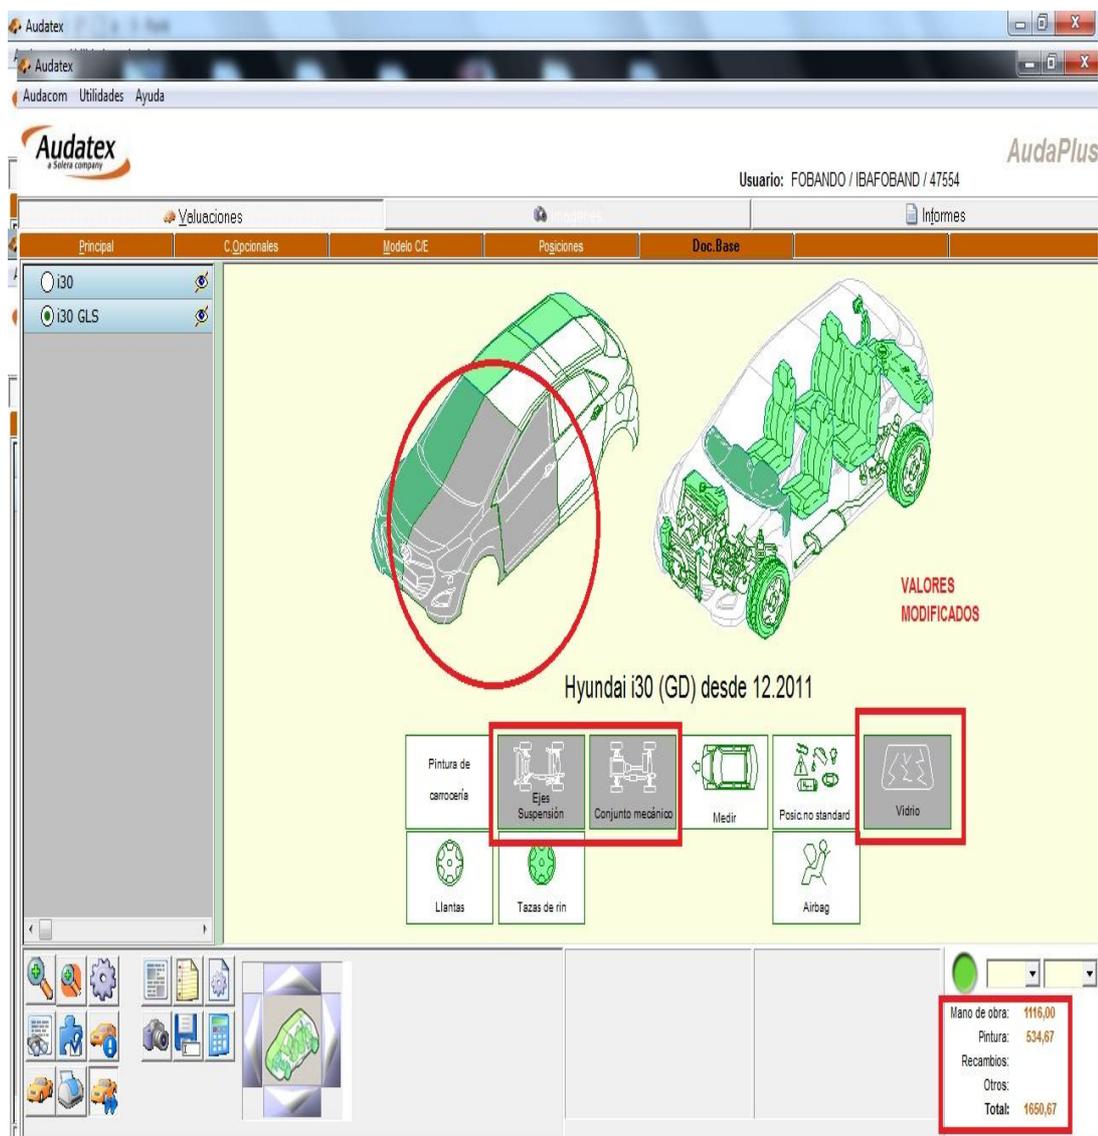
Figura 29. Parte final de peritaje

Finalmente se tiene en los recuadros señalados donde indica las partes que se ha intervenido en la aplicación del Audatex y el valor final que se va a pagar por esa reparación.

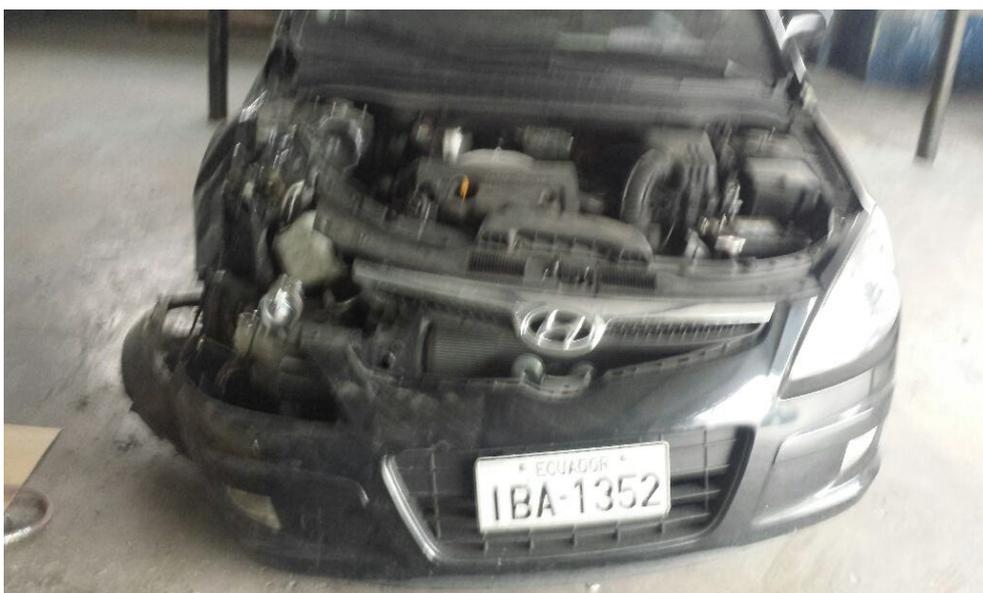
Figura 31. Parte afectada del vehículo Hyundai I30

DATOS GENERALES	
REFERENCIA	SESA
FECHA DE SINIESTRO	19/02/2015
RIESGO	DP
NOMBRE AFECTADO	JOSE JARAMILLO
TALLER/AGENCIA	HYUNDAI
NO.OFICINA	IBARRA
DATOS VEHICULO	
FABRICANTE	HYUNDAI
MODELO / TIPO	I30 (GD) /GLS
MATRICULA	PCC-7245
NÚMERO CHASIS	MR0EX12G6C2326817
FECHA MATRICULACION	19/02/2015
ZONA DAÑADA	Del. Izquierda Delantera Del. derecha

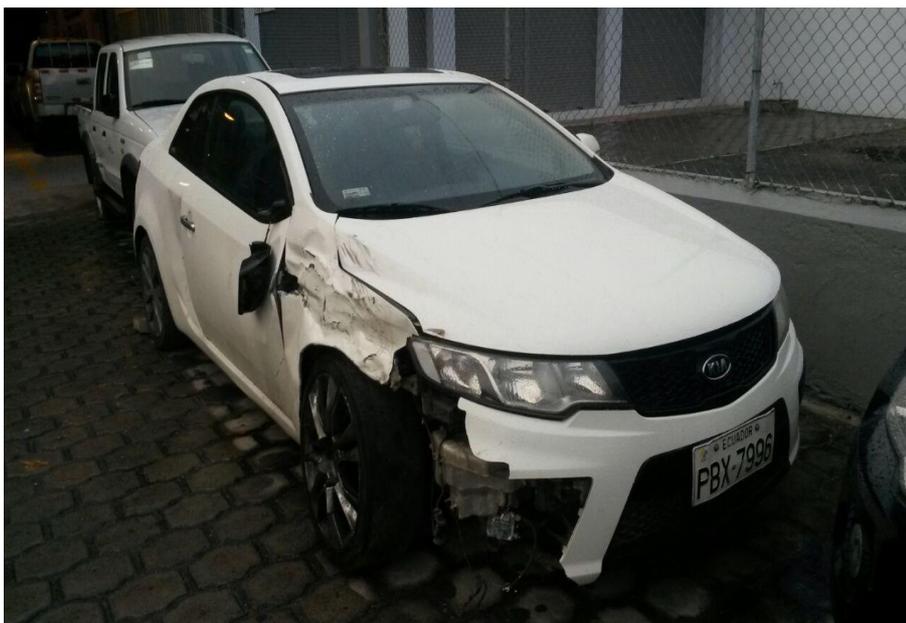
Figura 39. Localización de daños en el vehículo

DATOS GENERALES	
REFERENCIA	SESA
FECHA DE SINIESTRO	19/02/2015
RIESGO	DP
NOMBRE AFECTADO	ALENCASTRO LORENZO
TALLER/AGENCIA	MEGAAUTO
NO. OFICINA	IBARRA
DATOS VEHICULO	
FABRICANTE	KIA
MODELO / TIPO	CERATO /KOUN
MATRICULA	PBX-7996
NÚMERO CHASIS	KNAFW612BC5497976
FECHA MATRICULACION	19/02/2015
ZONA DAÑADA	Del. Izquierda Delantera Del. derecha
