Evaluación de la contaminación en el sistema de riego acequia El Tambo, para optimización del recurso hídrico.

# **UNIVERSIDAD TÉCNICA DEL NORTE**

#### **“EVALUACIÓN DE LA CONTAMINACIÓN EN EL SISTEMA DE RIEGO ACEQUIA EL TAMBO, PARA OPTIMIZACIÓN DEL RECURSO HÍDRICO”**

**2015**

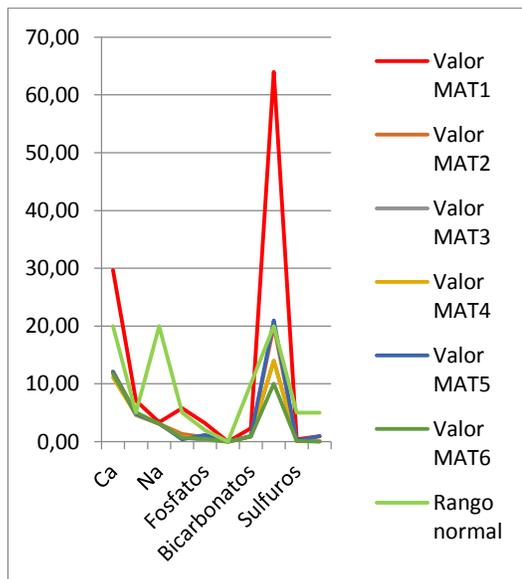
Figura 7 Gráfica de parámetros analizados y rangos normales establecidos

En este gráfico se puede ver con más detalle los parámetros que sobrepasan los límites permitidos por la ley
