**UNIVERSIDAD TÉCNICA DEL NORTE**  
**FACULTAD DE INGENIERÍA EN CIENCIAS APLICADAS**

**TRABAJO DE TITULACIÓN PREVIO A LA OBTENCIÓN DEL TÍTULO DE  
INGENIERO AUTOMOTRIZ**

**“ANÁLISIS DE AVERÍAS MECÁNICAS EN EL SISTEMA DE SUSPENSIÓN DEL  
EJE POSTERIOR EN VEHÍCULOS DE CARGA LIVIANA (N1)”**

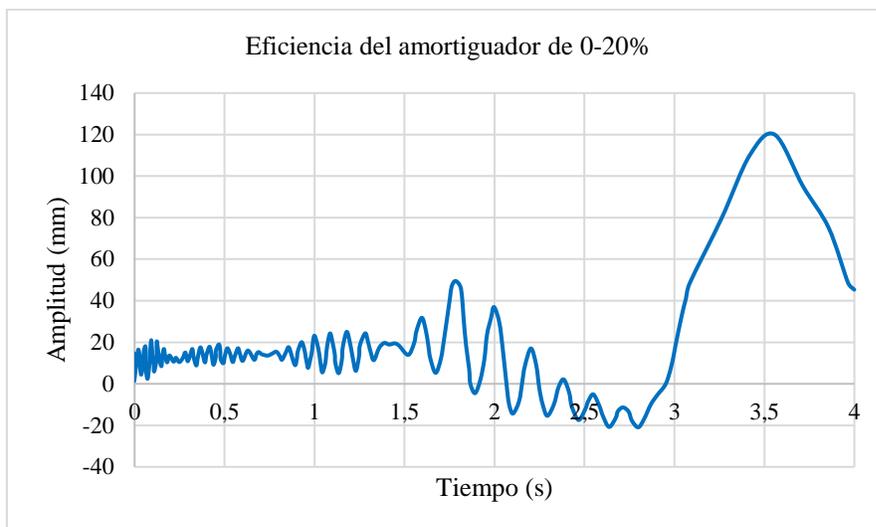
**Figura 56** Resultados de la eficiencia en el amortiguador de 0-20%

La figura 56, muestra el rango de 0-20% de eficacia según la tabla 6, lo que significa que el amortiguador se encuentra en condiciones excesivamente negativas. Se puede apreciar que el amortiguador mantiene los ciclos pequeños con bajas amplitudes de 21 mm en el primer segundo, lo que significa que funciona muy bien, pero conforme pasa el tiempo, se encuentran ciclos amplios, hasta llegar al punto crítico a partir del tercer segundo, donde se llega hasta una amplitud muy alta de 120 mm, lo que significa que el amortiguador no disipa la energía mecánica.

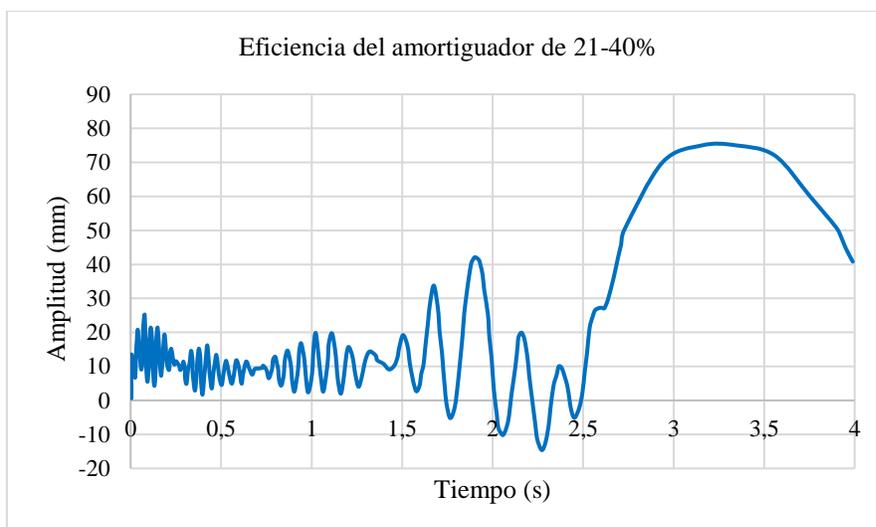
**Figura 57** Resultados de la eficiencia en el amortiguador de 21-40%

La figura 57, muestra la gráfica de un amortiguador, que pertenece al rango de 21-40% de eficacia según la tabla 6, siendo el mínimo aceptable en el amortiguador, se aprecia en este ejemplo que los primeros segundos de sus ciclos son normales debido a que reacciona rápido y se estabiliza, pero desde 2,5 segundos, el amortiguador no logra estabilizarme rápido, debido a que su amplitud aumenta a los 75mm

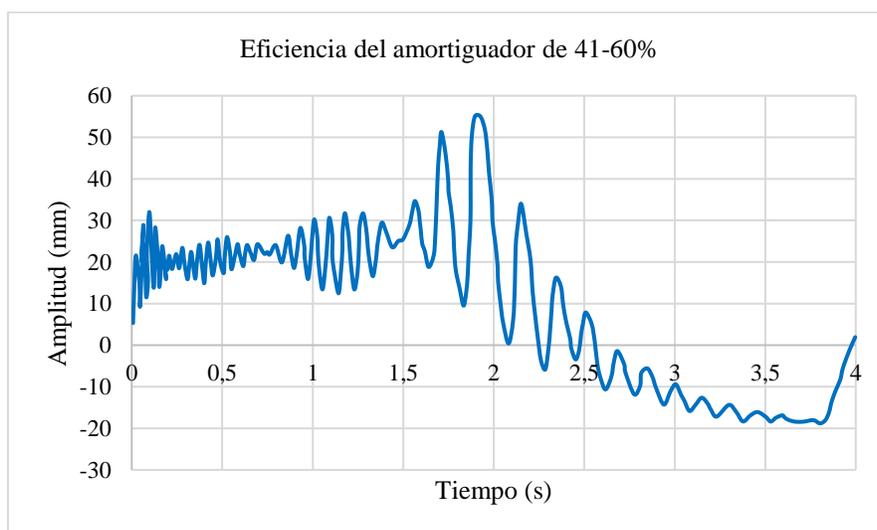
**Figura 58** Resultados de la eficiencia en el amortiguador de 41-60%

La figura 58, muestra que el amortiguador, está en el rango de 41-60% de eficacia según la tabla 6, lo que significa que el amortiguador tiene un funcionamiento bueno, esta grafica muestra que en los primeros segundos el amortiguador funciona perfectamente con ciclos pequeños y baja amplitud, conforme pasa el tiempo podemos ver que los ciclos llegan hasta amplitudes de 50mm, logrando estabilizarse desde los 2,5 segundos, porque el amortiguador todavía puede disipar la energía mecánica.

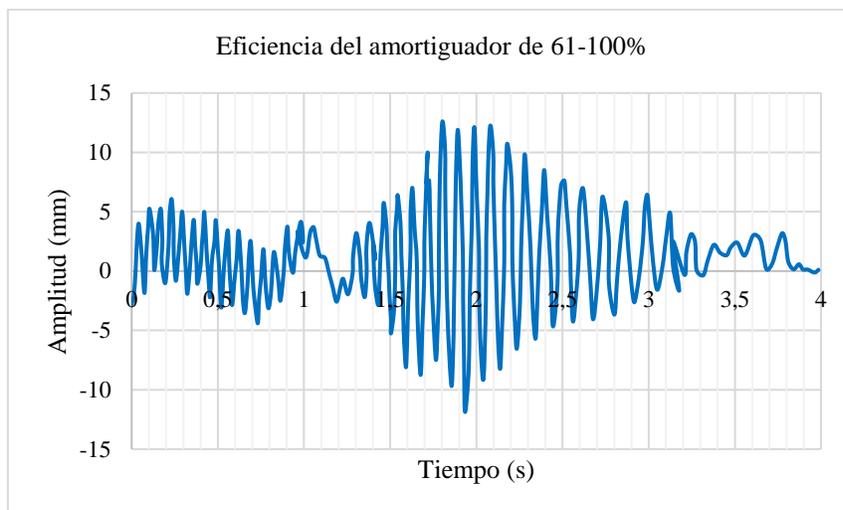
**Figura 59** Resultados de la eficiencia en el amortiguador de 61-100%  
(Autoría Propia)

La figura 59, muestra el rango de 61-100% de eficacia según la tabla 6, lo que significa que el amortiguador se encuentra en un excelente estado, se puede apreciar que se encuentra con ciclos relativamente pequeños y con amplitudes que llega a 12 mm, esto se va desarrollando perfectamente en los 4 s que dura la prueba, lo que es normal en un amortiguador, cumpliendo con su función de disipar la energía mecánica.

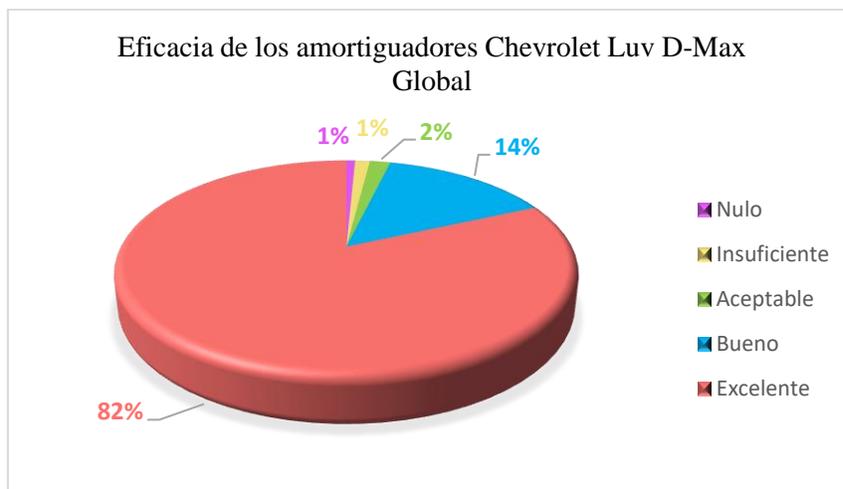
**Figura 60** Eficiencia de las 100 camionetas Chevrolet Luv D-Max  
(Autoría Propia)

La figura 60, muestra la cantidad total de los amortiguadores en la camioneta Chevrolet Luv D-Max, según la tabla 6 bajo norma EuSAMA el 82% de total de las camionetas se encuentran con un excelente contacto dinámico de la llanta con la calzada. El 14 % se encuentra con un buen contacto, lo que presenta una buena adherencia a la calzada aún. Por el otro lado, el 2 % tiene el mínimo de eficacia para lo que es aceptable para que el continúe en funcionamiento, los siguientes de porcentaje que presentan el 1% estos se encuentran con una pobre contacto dinámico o nulo, esto es preocupante dicho que la falta de eficiencia en los amortiguadores podría dañar los demás componentes de la suspensión.

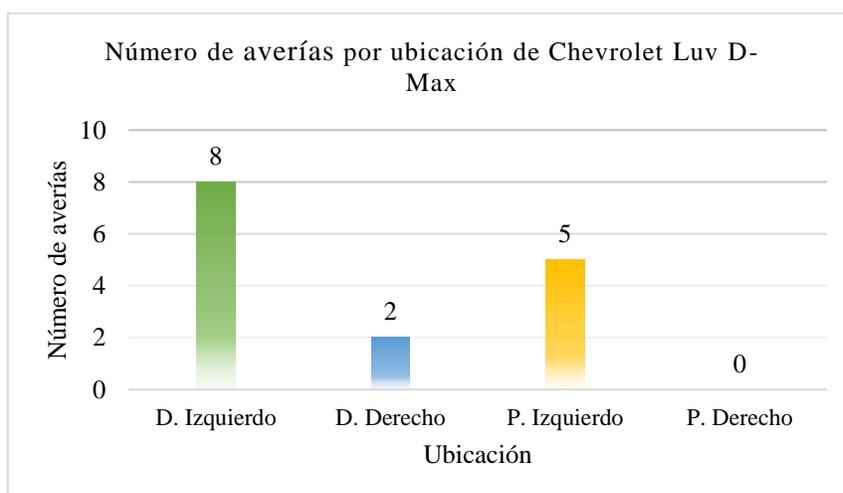
**Figura 61** Eficacia de las 100 camionetas Chevrolet Luv D-Max por su ubicación  
(Autoría Propia)

La gráfica 61, evidencia que el mayor número de averías en la suspensión se da en el lado izquierdo, específicamente en el delantero con 8. Existe una cantidad elevada en este punto debido a causas como la distribución de peso (conductor/motor), así como también condiciones de terreno (baches/empedrado) absorbiendo más impactos donde existe mayor peso, causando desgastes desiguales, de la misma manera se toma en cuenta la conducción en zonas urbanas (frenados/aceleraciones constantes), trayendo consigo un mayor esfuerzo en el lado analizado.

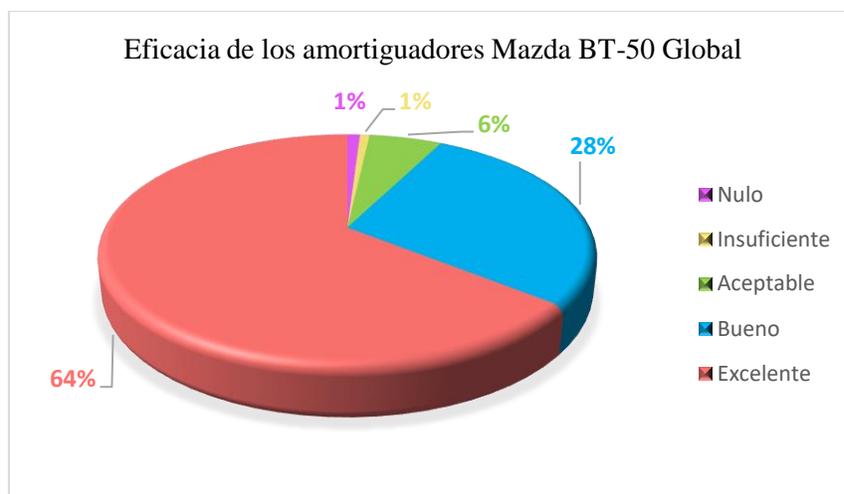
**Figura 62** Eficiencia de las 100 camionetas Mazda BT-50

La figura 62, muestra la cantidad total de los amortiguadores en la camioneta Mazda BT-50, según la tabla 6 de norma EuSAMA el 64 % del total de camioneta, lo que es una cantidad considerablemente buena, ya que estos se encuentran con un excelente contacto dinámico de la llanta con la calzada. El 28% todavía se encuentra con una buena adherencia hacia el suelo. Por otro lado, el 6% carece de una buena adherencia, pero estos aún son usables, pero con el mínimo porcentaje de eficacia, con la consecuencia que falle en algún momento, mientras que los

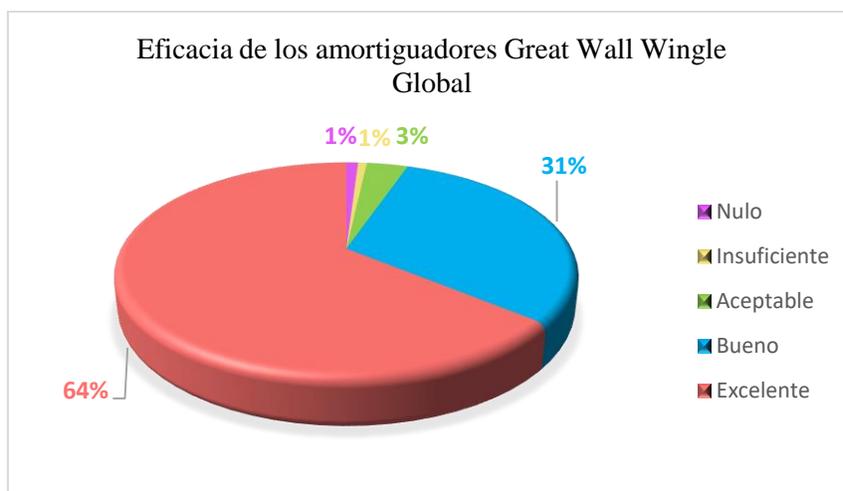
**Figura 64** Eficiencia de las 100 camionetas Great Wall Wingle  
(Autoría Propia)

La figura 64, muestra la cantidad total de los amortiguadores en la camioneta GreatWall Wingle, según la tabla 6 de norma EuSAMA el 64% del total de camioneta, por lo que la gran mayoría de estos tiene un excelente contacto dinámico de la llanta con la pista. El 31% este porcentaje esta bueno porque el amortiguador todavía se encuentra con una buena adherencia hacia el suelo. Por otro lado, el 3% se encuentra con el mínimo porcentaje de eficacia, pero todavía es aceptable su contacto dinámico con el suelo, mientras los siguientes porcentajes de 1% se encuentra con una pobre adherencia o este es nulo, su cantidad es baja pero preocupante debido a que podría dañar a los componentes del sistema de suspensión.

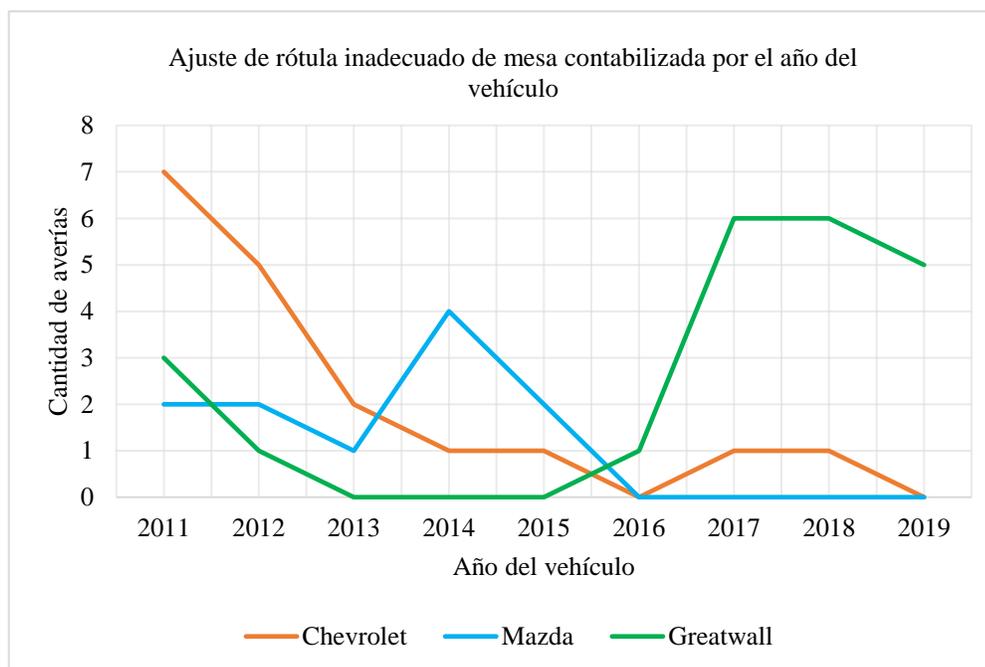
**Figura 69** Avería de rótulas de mesas por año del vehículo

Tras la debida contabilización de este elemento de suspensión, se denota la sobresaliente actuación de la marca Mazda, ya que posee solamente 11 vehículos este inconveniente de los 100 vehículos analizados en su marca, dicho dato se puede interpretar como una mayor exigencia de materiales que utiliza al momento de ensamblarlos, mientras que Chevrolet se encuentra en una etapa intermedia debido a que 18 vehículos poseen esta avería de los 100 analizados, por lo que la compañía muestra un interés medio en las rótulas, es decir para la fabricación de este elemento no es muy exigente en su calidad final. Finalmente, GreatWall posee 22 vehículos con problemas en este componente, dejándolo en una zona peligrosa en el mercado al momento de seleccionarla, dicho problema puede ser interpretado que la calidad de la fabricación es mala y poco durable, así como también su diseño sea posiblemente muy sencillo en su estructura.

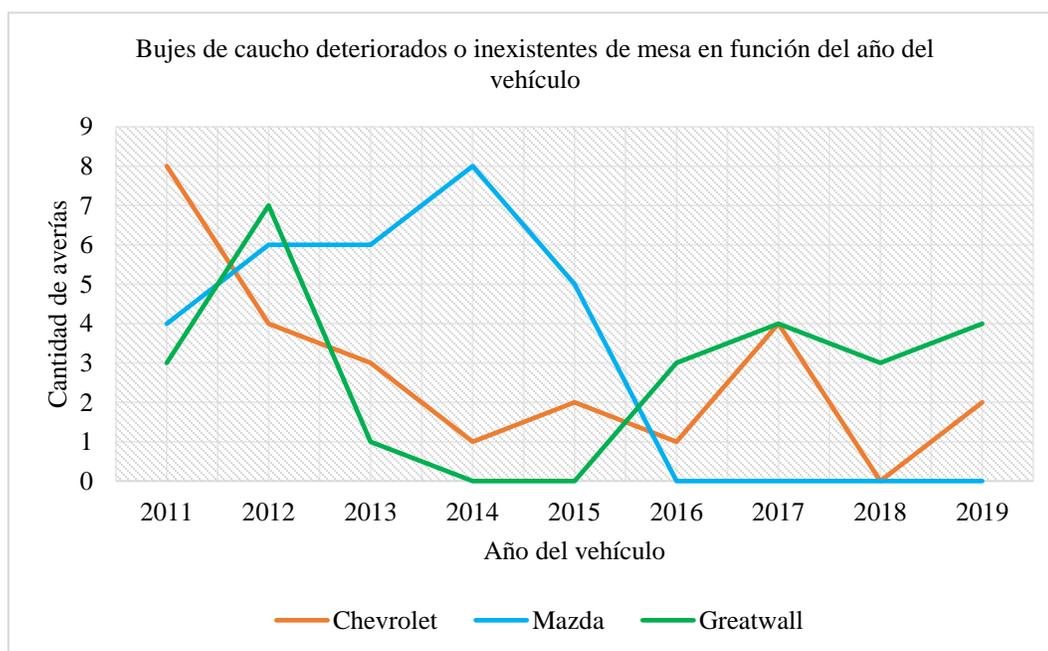
**Figura 72** Avería de bujes de caucho de mesas por año del vehículo

Tras la contabilización adecuada sobre las averías producidas en los bujes de caucho de mesa, se ha visto que los 3 tiene el mismo rango de fallas, es más existe un empate entre la Chevrolet Luv D-Max y la GreatWall Wingle, de los 100 vehículos seleccionados por cada marca, 25 de ellos producen averías en los bujes de mesa, mientras que de los 100 camionetas seleccionadas en la Mazda BT-50, 29 poseen fallas dándola como a primera vista la que produce más fallas, sin embargo, para entrar en un detalle más profundo y poder asegurar las datos obtenidos, se debe tomar en cuenta los parámetros propuestos. Por lo tanto, en la tabla 16 a simple vista se asegura que Chevrolet y GreatWall tiene una mayor importancia en los bujes, quizás por la calidad de materiales que ocupen, aunque no los coloca como los mejores, por ese motivo se debe tomar en cuenta y analizar dichos factores.

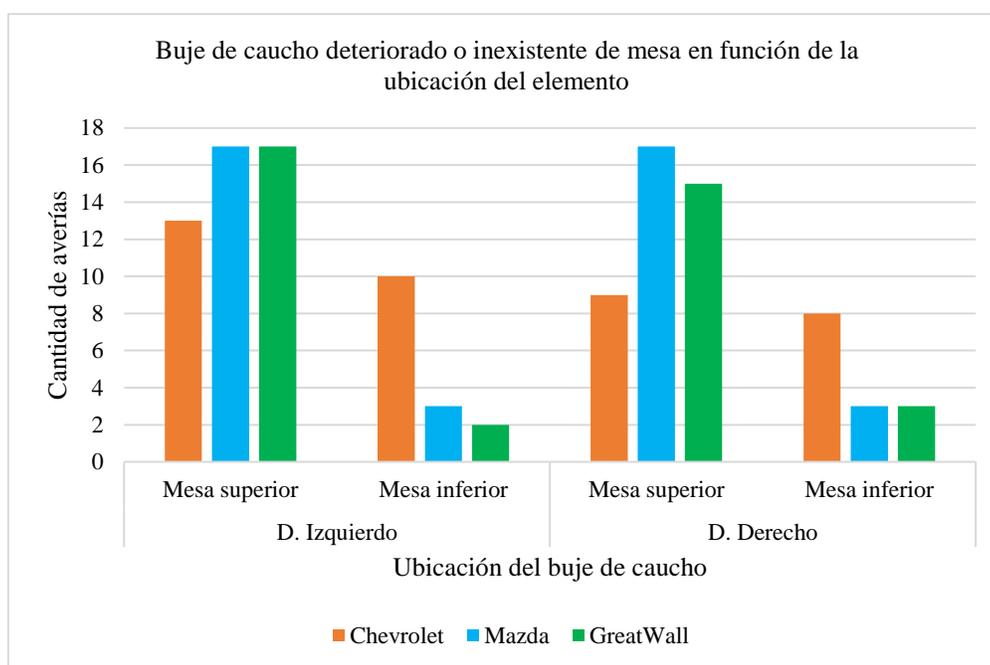
**Figura 74** Avería de bujes de caucho de mesas por ubicación

Analizar los defectos de bujes mediante su ubicación es muy importante, ya que genera un patrón de desgaste, ya sea en el lado izquierdo o derecho, y con dicho patrón se puede deducir

una adecuada interpretación de datos, como se muestra en la figura 74, tanto en el lado izquierdo como derecho, hay una interpretación lógica, la mesa superior es aquella que más defectos tiene en las 3 marcas de vehículos estudiadas, mientras que la mesa inferior no muestra ese ritmo. Para entender este fenómeno se debe tomar en cuenta dos factores importantes que son: la dinámica de la suspensión y las cargas que soportan. Las camionetas Chevrolet Luv D-Max y GreatWall Wingle tienen la similitud de poseer más averías en la mesa superior que la inferior, así como también tratar que el desgaste del elemento sea equilibrado en ambos lados, cosa que no cumplen por lo mínimo. No obstante, el motivo de desgaste puede tener varias condiciones, la principal son los baches, parches e imperfecciones de la carretera que posee la ciudad de Ibarra, así como también la topografía y desniveles en las carreteras de la ciudad, en pendientes ascendentes o descendentes, y curvas cerradas, la mesa superior es aquella que soporta mayor esfuerzo y tensión generando un desgaste exhaustivo en los bujes.

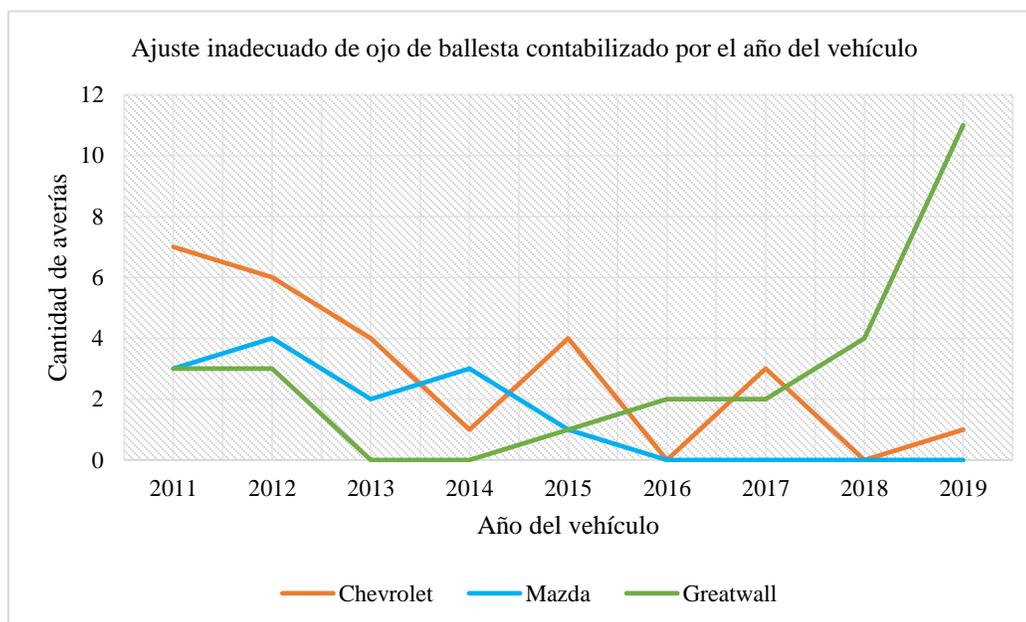
**Figura 66** Avería de ojo de ballestas por año del vehículo

Como se aprecia en la figura 66, sobre el inadecuado ajuste de ojo de ballesta de acuerdo con el año de fabricación, se puede observar puntos no muy críticos en la camioneta Chevrolet, ya que en el 2011 se muestra una cantidad alta de 7 averías, esto es comprensible debido a que son camionetas antiguas, pero estas disminuyen ya en los siguientes años como podemos observar en el año 2016 en adelante cuentan con 2 averías. Mazda, por su parte, desde el periodo 2011-2015 tiene las mayores cantidades de averías con un máx. de 4 averías en las camionetas más antiguas, pero no han presentado fallas a partir del 2016 manteniendo esta con 0 averías, esto podrían deberse a una gran calidad en materiales como en componentes. GreatWall, tiene puntos muy críticos debido a que tiene mayor cantidad de averías en las camionetas más actuales que

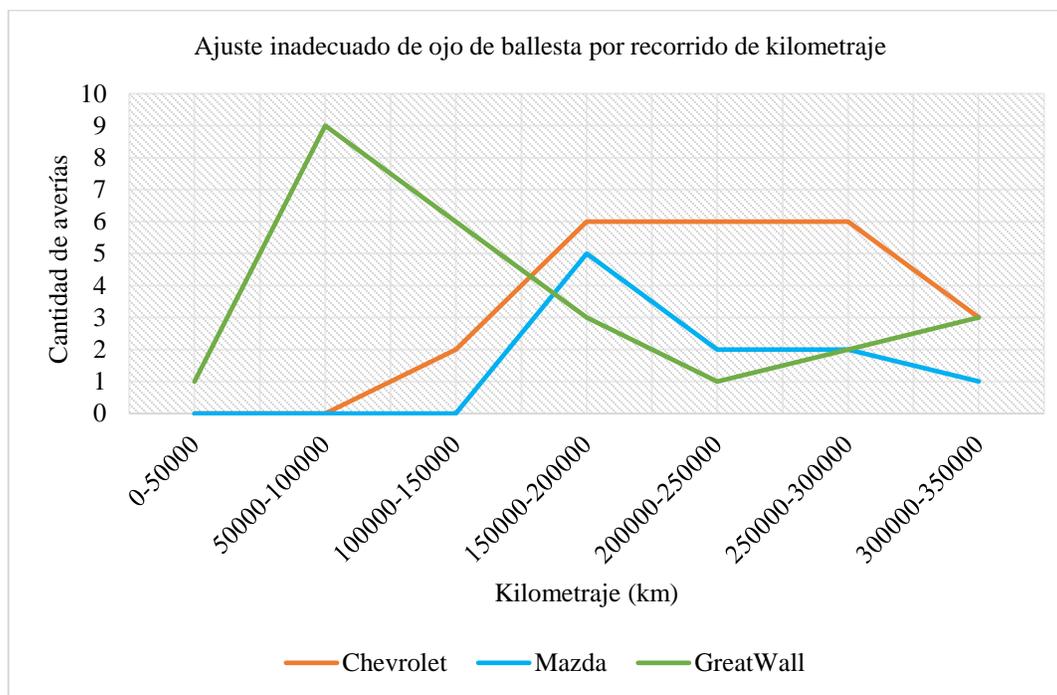
**Figura 67** Avería de ojo de ballestas por kilometraje del vehículo

En la figura 67, se observa la cantidad de vehículos que tienen fallas en el ojo de ballesta a lo largo del kilometraje recorrido, se puede observar en la camioneta Chevrolet que las fallas comienza en el punto de 150000 km con un mínimo de 1 avería hasta llegar al punto crítico que son en los 200000 km con una cantidad de 6 averías manteniéndose estable, esto se debe a que tiene un mejor mantenimiento en este punto de avería, causando que las fallas se mantengan estables. Mazda podemos notar que su punto más crítico es en los 200000 km con cantidad de 5 averías, no obstante, disminuye ya sea por un buen mantenimiento preventivo o los materiales de los componentes son muy duraderos. GreatWall tiene mayores averías en un temprano kilometraje que son en los 100000 km con 9 averías en esta, pero luego tiene una disminución bastante considerable, esto sugiera que las camionetas fueron reparadas o tal vez el componente fue cambiado. Podemos considera que las camionetas Chevrolet y Mazda son las que tiene ocurren fallas ya aun largo kilometraje, pero GreatWall tiene fallas más temprano kilometraje,

pero considerando que es una camioneta china está muy bien el fallo del componente en el ojo de ballesta a los 100000 km.

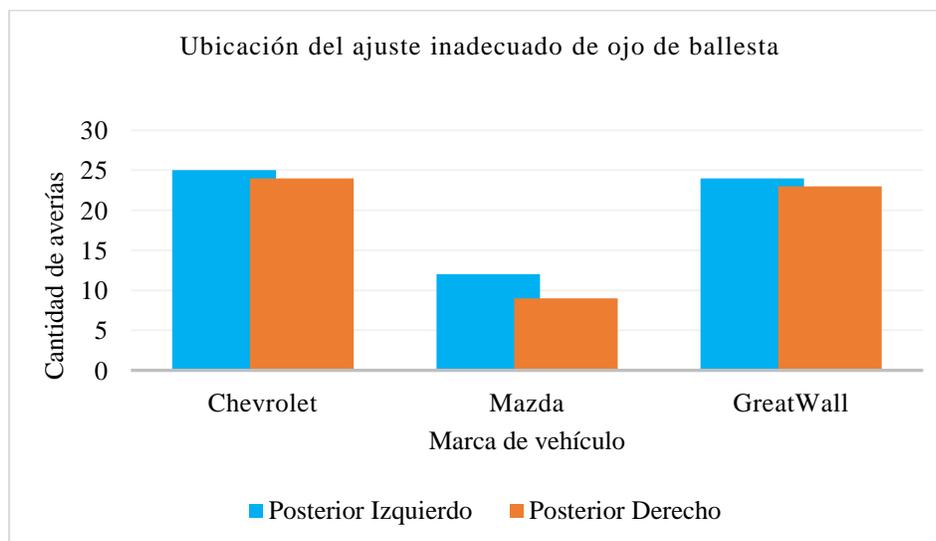
**Figura 68** Avería de ojo de ballestas por ubicación

En la figura 68, muestra la cantidad de vehículos que presenta fallas en el ojo de ballesta dependiendo su ubicación, se observa que la camioneta Chevrolet tiende fallar casi por igual en los dos lados, llegando un máximo de 25 en la parte izquierda y 23 en parte derecha, la diferencia no es está notable, esto se debe a que la distribución de peso no es igual, causando daños en la parte izquierda. Mazda tiende fallar también en la parte izquierda con máximo de 12 y en la derecha 9, al igual que la camioneta Chevrolet es causa de la distribución de peso o exceso de carga en ella. Por otro lado, GreatWall muestra un problema más generalizado en ambos lados con un total de 25 en el lado izquierdo y en la parte derecha con 24, esto podría deberse a un problema de diseño o un mal ensamble de estas.

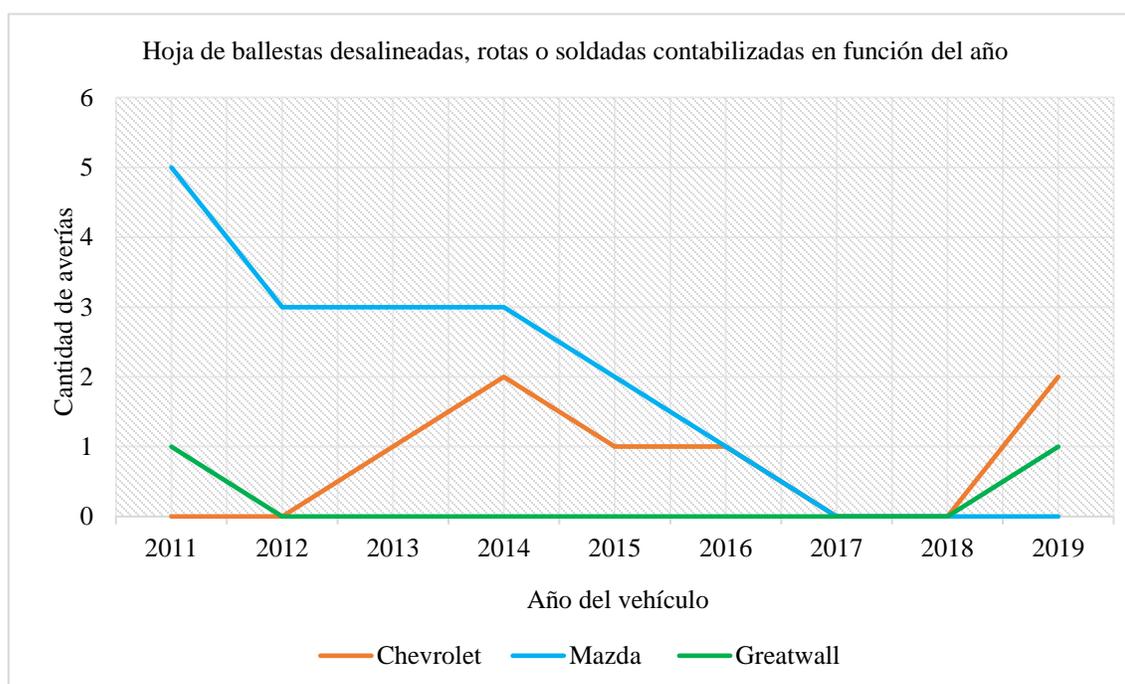
**Figura 75** Avería de hojas de ballesta por año del vehículo

En la figura 75, se puede apreciar la cantidad de vehículos que tiene fallas en las hojas de ballesta por el año de su fabricación. En la camioneta Chevrolet podemos ver que fallan en las camionetas 2011 esto es debido a que estas deben estar reparadas o el componente cambiado, llegando así a sus 2 punto crítico que son 2 averías en el 2014 y la otra que son 2 en 2019, esta última puede ser que la camioneta tiene un uso muy constante por caminos irregulares teniendo así daños en esta camioneta más actual. Mazda podemos ver que la mayoría de las averías son entre 2011-2016 con una cantidad máxima de 5 fallas, es considerable ya que es estas camionetas tiene un largo recorrido, mientras que no existe fallas a partir del 2017 tomando en cuenta que se debe a que sus componentes mejoraron en los últimos años. GreatWall la falla más notable es la falla que ocurre en la del 2019 con una cantidad de 1, lo que es muy bajo esto puede ser debido que no tenga muchas fallas debido a que tiene un buen plan de mantenimiento o la pieza fue remplazada por una nueva.

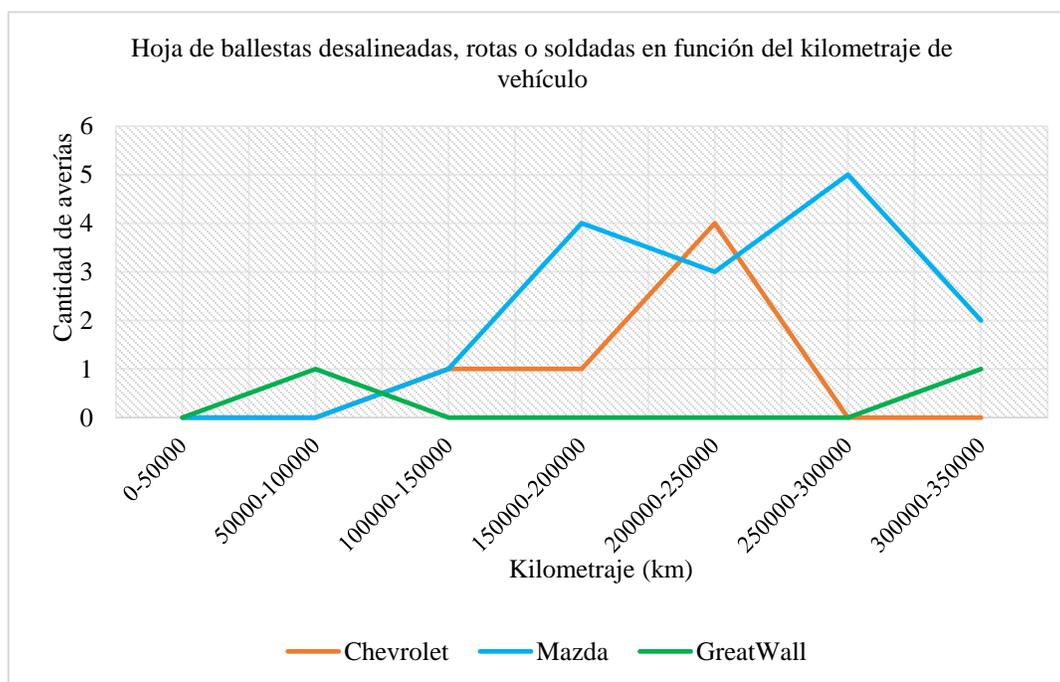
**Figura 76** Avería de hojas de ballesta por kilometraje del vehículo

En la figura 76, se observa la cantidad de vehículos que tienen fallas en las ballestas a lo largo del kilometraje recorrido, las camionetas Chevrolet el punto crítico tiende desde los 200000-250000 km con una cantidad 4 averías, esto es debido que tiene un largo kilometraje en las

ballestas y es muy normal que presente fallas en estas, porque podemos decir que este componente esta hecha de un buen material. Mazda podemos observar que tiene un rango donde las ballestas fallan desde los 200000-300000 km con una cantidad máxima de 5 averías, esto quiere decir las ballestas tiene más uso de vida útil que la otra marca o estas misma tienen un mantenimiento preventivo muy bueno. GreatWall podemos notar que no tiene muchas averías, el punto más crítico es la a los 100000 km con una cantidad de 1 avería, no podemos decir que son las que menos fallas, teniendo en cuenta que es de origen chino, podemos notar que después de dicho punto de kilometraje estas se encuentran ya reparadas o cambiadas alguna hoja de ballestas.

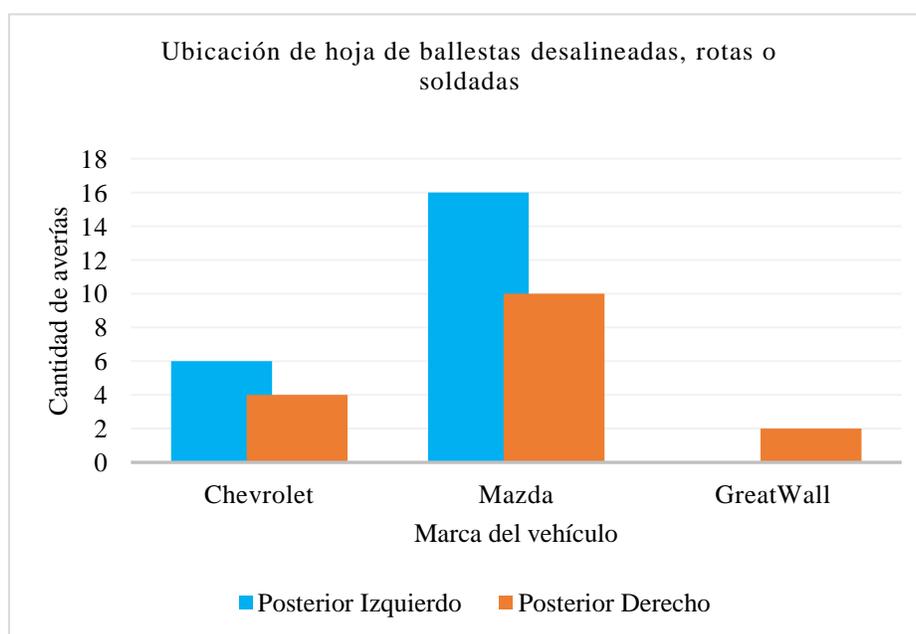
**Figura 77** Avería de hojas de ballesta por ubicación

En la figura 77, muestra la cantidad de vehículos que presenta fallas en las ballestas dependiendo su ubicación, se observa que Chevrolet presenta menos casos, con 6 en el lado izquierdo y 3 en el derecho, sugiriendo un desgaste asimétrico posiblemente vinculado a la distribución de la carga. Mazda presenta la mayor cantidad de averías, con 17 casos en el lado posterior izquierdo y 10 en el lado derecho, lo que podría indicar un mayor desgaste relacionado con el diseño o el tipo de uso de las unidades. GreatWall, por su parte, tiene la menor cantidad de daños, con solo

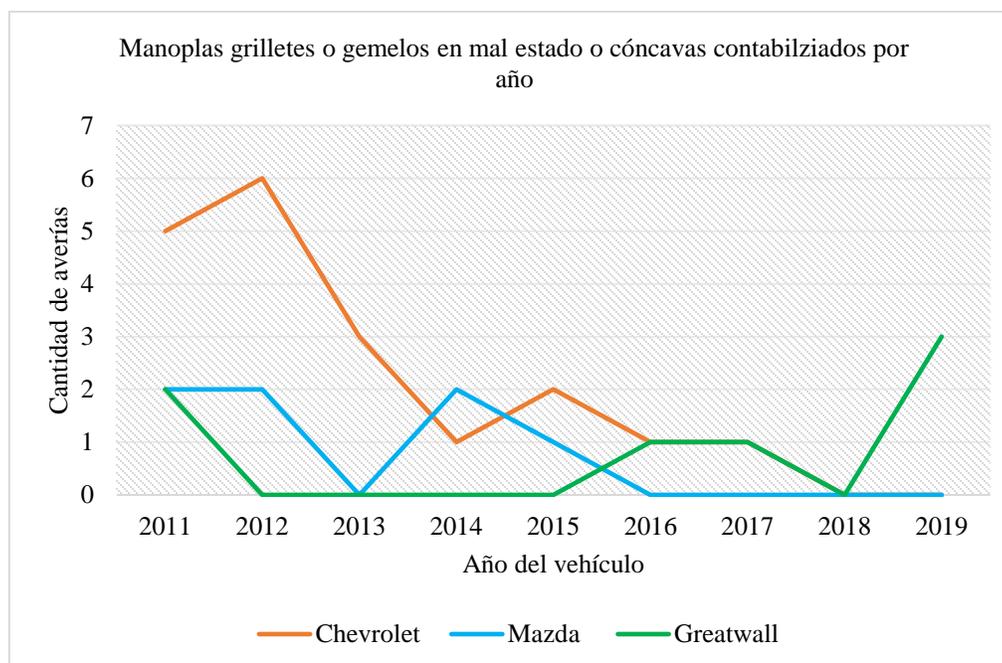
**Figura 78** Avería de manoplas por año del vehículo

En la figura 78, a cerca del mal estado en las manoplas, grilletes o gemelos contabilizado por año, por lo que se muestra que la Chevrolet cuenta con una gran cantidad de averías en el periodo 2011-2012 con un máx. de 6 fallas, cabe recalcar que las averías en este año se dan por que tiene un largo kilometraje por ende tienden a fallar, teniendo así una disminución en el transcurso de los años llegando a no tener fallas en las camionetas actuales. Mazda se puede notar que en el periodo 2011-2015 con un máx. de 2 fallas, se debe a que no tienen un buen mantenimiento, la tendencia baja en el próximo año siendo con 0 de averías esto se debe a que la calidad mejoro y no se encuentra fallas. GreatWall tienen más fallas en los años actuales llegado a tener 3 averías en el año 2019, esto es muy preocupante, ya que esto podría tener una consecuencia en los demás componentes a futuro causado daños como en las ballestas entre otros.

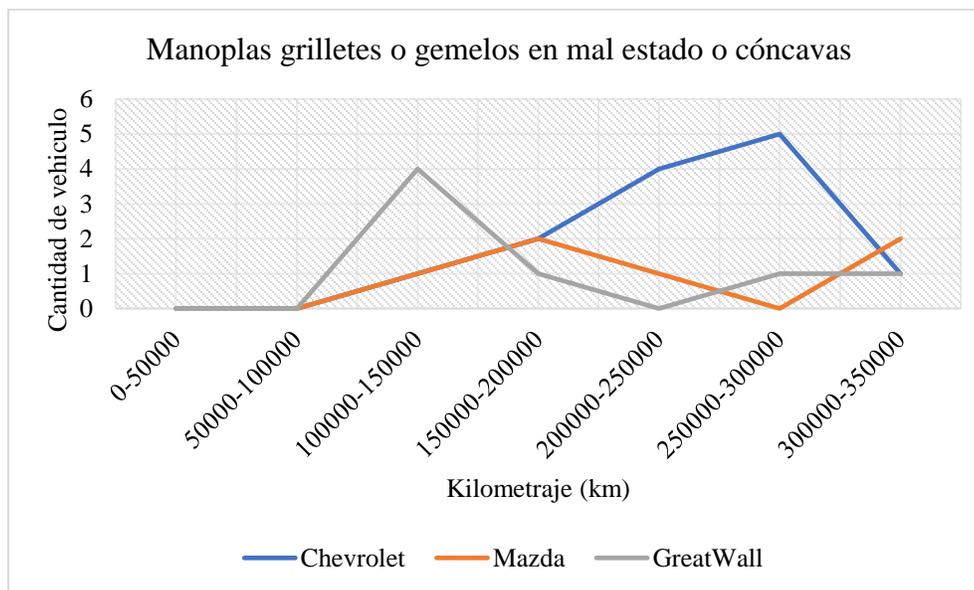
**Figura 79** Avería de manoplas por kilometraje del vehículo

En la figura 79, tenemos el daño de averías dependiendo el kilometraje en las manoplas grilletes o gemelos en mal estado, podemos observar un punto máx. en los 300000 km en Chevrolet con un máx. de 5 averías, esto se debe a que el componente tiene un buen mantenimiento y una excelente calidad en el componente, siendo así que la manopla logre llegar a este largo kilometraje. Mazda tiene muy bajas averías en este aspecto llegando tener a los 200000 km con un total de 2 averías, podría deberse a una falla de fabricación, esto podemos confirmar que las siguientes fallas tienden a dañarse a los 350000 km teniendo igual con un máx. de 2 averías por lo que es normal que tengan fallas en este punto. GreatWall Wingle su punto máx. es a los 150000 km llegando a las 4 averías, se debe a que el componente es de mala calidad o tiene un mal diseño, pero teniendo en cuenta al precio de estas camionetas a comparación de las otras marcas, está bien que falle a tal kilometraje.

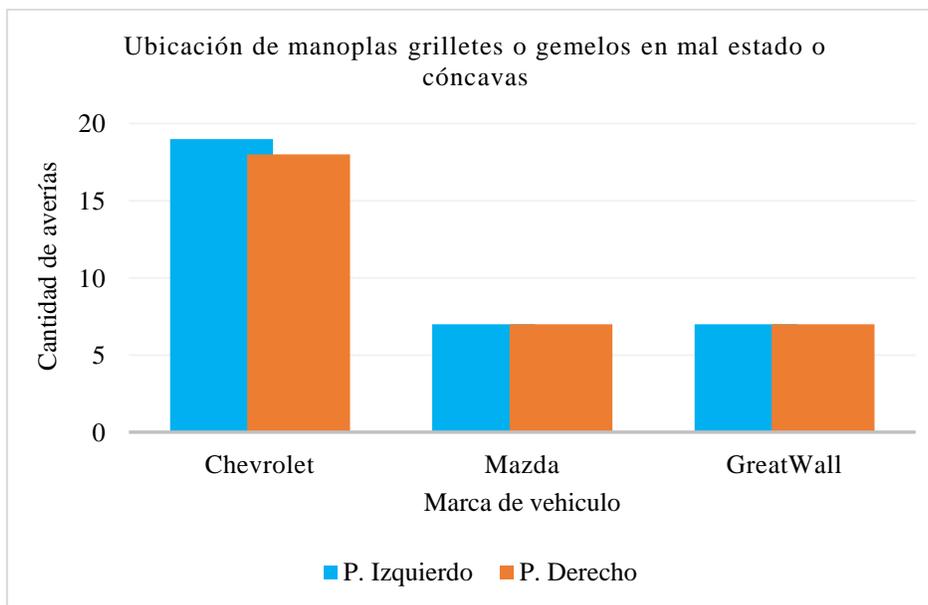
**Figura 80** Avería de manoplas por ubicación

En la figura 80, muestra la cantidad de vehículos que presenta fallas en la manoplas, grilletes o gemelos dependiendo su ubicación, se observa que Chevrolet presenta una mayor cantidad de casos, con 18 en el lado izquierdo y 17 en el derecho, sugiriendo independientemente del lado, que esta tiene mayor desgaste o problemas de fabricación en estos componentes. Mazda presenta de forma más equilibrada entre ambos lados, con alrededor de 6 averías en cada lado, esta menor incidencia está relacionada con una excelente calidad de componente. GreatWall presenta alrededor de 6 averías en cada lado, al igual que Mazda, esto podría deberse a factores similares entre ambas marcas, aunque la calidad podría no ser tan robusta como otros aspectos.
