# **UNIVERSIDAD TÉCNICA DEL NORTE**

**“ANÁLISIS TERMOGRÁFICO DE LA SUBESTACIÓN SAN LORENZO Y SU  
ALIMENTADOR PRIMARIO PRINCIPAL PARA ELABORAR UN PLAN DE  
MANTENIMIENTO PREDICTIVO”.**

**AUTOR: YÉPEZ BENNETT FELIPE VINICIO**

**2016**

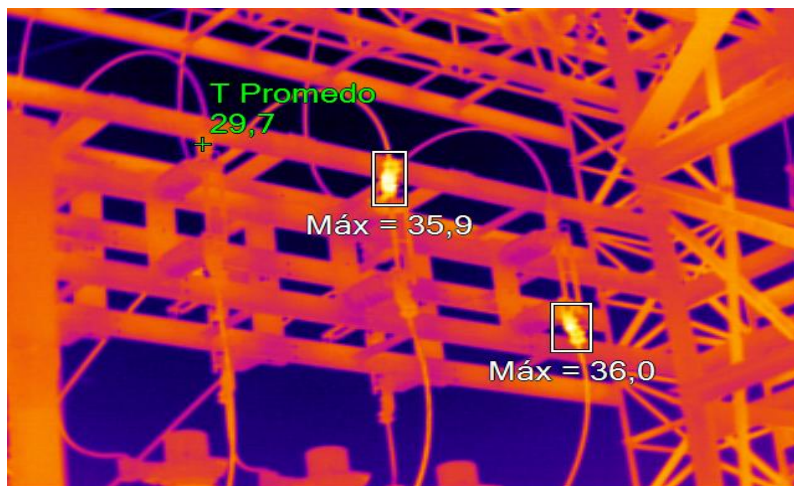
**FIGURA 7:** Termograma de seccionadores

**Para elementos similares.-** para los elementos similares en donde haya 3 equipos con anomalías se toma como referencia la temperatura promedio del equipo con menor deficiencia y se procede a calcular la diferencia de temperatura con la máxima de cada uno de los equipos como se muestra en la gráfica siguiente y se clasifica el grado de la anomalía mediante la tabla anteriormente mencionada.

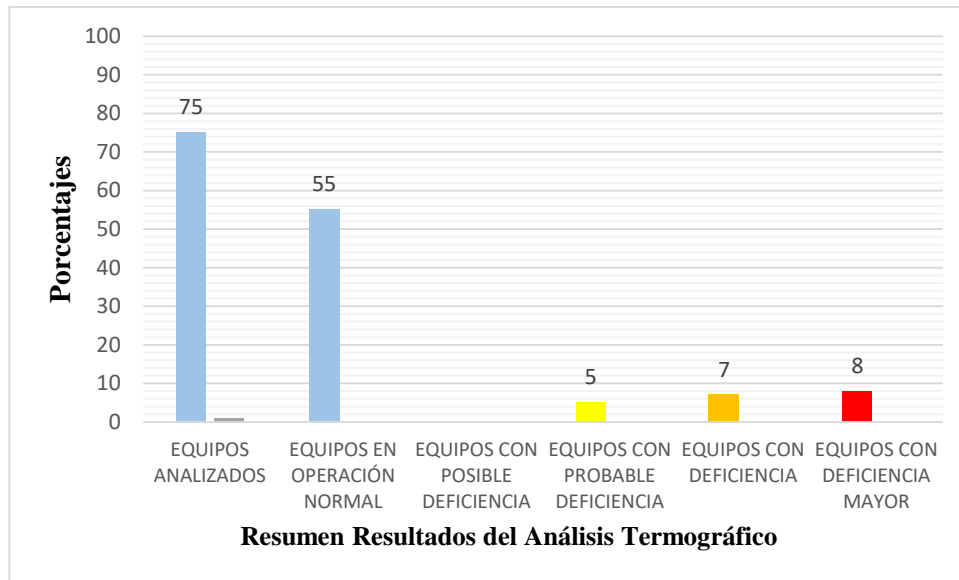
**FIGURA 9:** Resumen de resultados análisis termográfico

Se puede evidenciar que ocho equipos se encuentran con deficiencia mayor grado 4, lo cual representa el 10.66% del estudio, siendo las mufas de salida de los circuitos Calderón y San Lorenzo 2, los conectores y seccionadores en los que se presentan el mayor número de anomalías de este tipo.

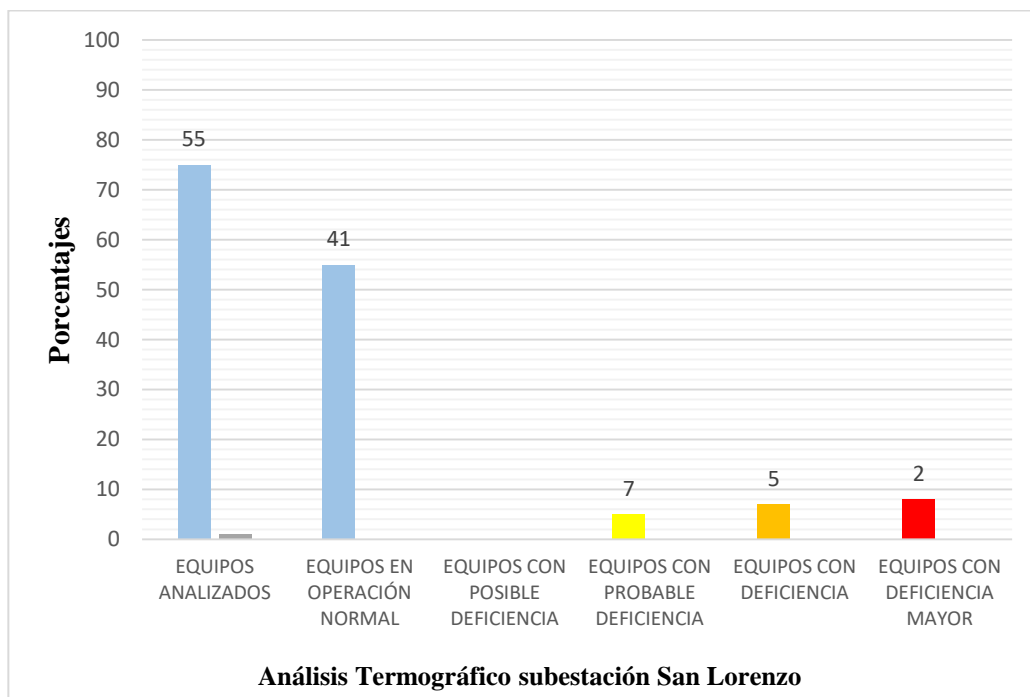
**FIGURA 10:** Análisis termográfico Subestación Eléctrica

Se observa que el total de los equipos analizados un 3.63% se encuentran con deficiencia mayor; radicando el problema de las anomalías en las mufas de salida de los circuitos Calderón y San Lorenzo 2 en los contacto entre el conector de la mufa de salida y conductor, flojo o sulfatado.

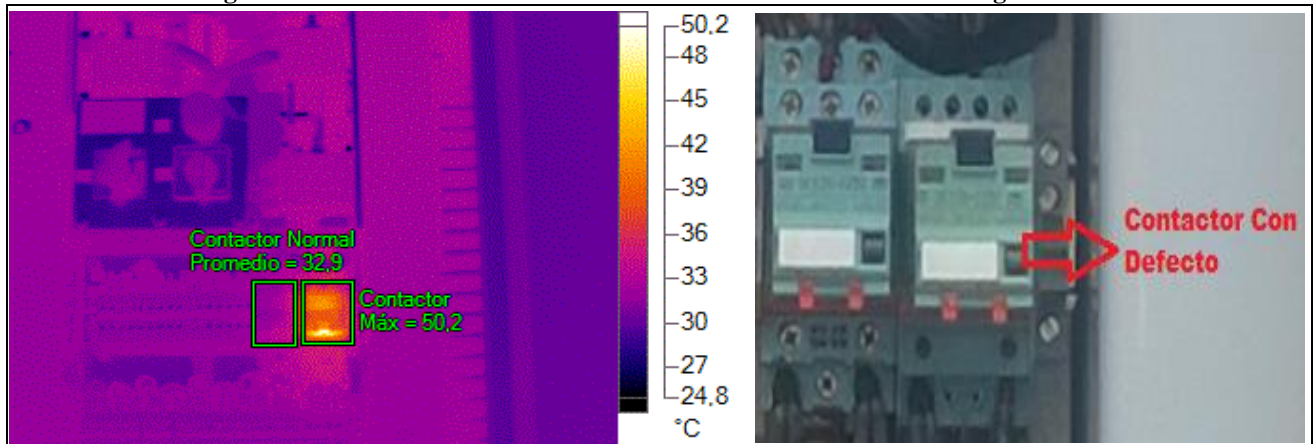
Parámetros térmicos		Condiciones de trabajo		Parámetros de imagen	
T. Max. °C	50.2°C	FASE A		Emisividad	0.93
T Referencia. °C	32.9°C	FASE B		Humedad relativa %	65%
Delta T. °C	17.3°C	FASE C		T. Ambiente °C	30°C
<b>Observaciones</b>	Medida correctiva requerida REPARAR TAN PRONTO SEA POSIBLE				
<b>Posibles causas</b>	Posible deterioro de la bobina o falso contacto entre terminales de conexión				
<b>Recomendación</b>	Limpiar superficie de unión y asegurar un buen contacto entre los terminales del contactor y el conductor				
Fecha de acción correctiva					
Responsable de la corrección
