UNIVERSIDAD TÉCNICA DEL NORTE

ESTUDIO TERMOGRÁFICO APLICADO COMO TÉCNICA DE MANTENIMIENTO PREDICTIVO EN LAS INSTALACIONES ELÉCTRICAS DE MEDIA Y BAJA TENSIÓN DE LOS SISTEMAS DE BOMBEO DEL SECTOR URBANO DE LA EMAPA-I.

Trabajo de grado, previo a la obtención del título de Ingeniero en la Especialidad de Mantenimiento Eléctrico.

Ibarra, 2015

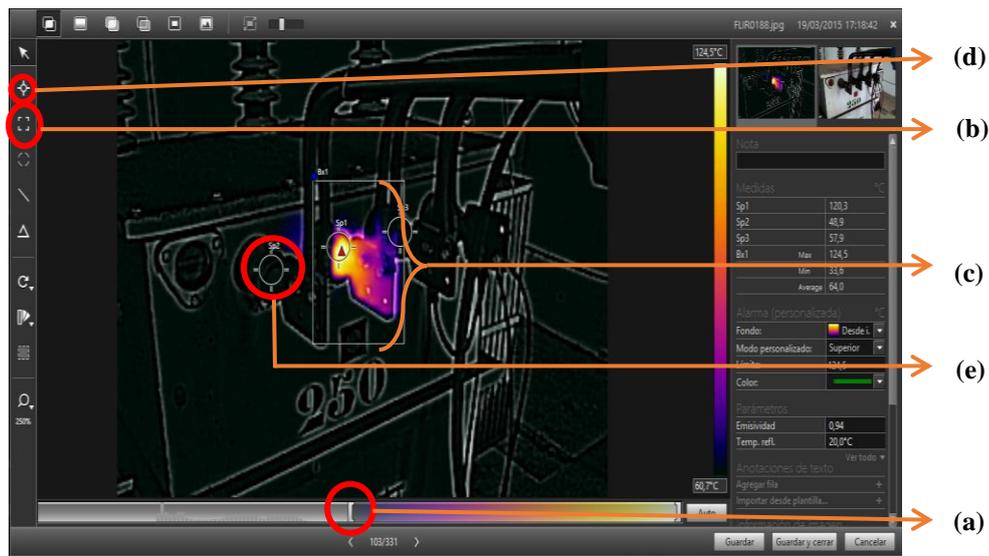
Gráfico 3. Técnica de análisis de imagen por ajuste térmico, cuadro de medición y punto de medida.

El ajuste térmico es el ajuste de la escala de colores de la paleta seleccionada sobre el componente que se analiza, con la finalidad de señalar las zonas en falla del mismo. A continuación se presenta una imagen del bushing de la fase 2, en el secundario del transformador y se describe como realizar el ajuste térmico, de la

siguiente manera: (a) seleccionando y deslizando la barra indicada, hacia la derecha, para obtener el ajuste térmico mínimo, y señalar de esta forma las zonas en falla del transformador, como se muestra en la imagen.

Al realizar el ajuste térmico, se observa que la zona problemática, se encuentra solo en el bushing de la fase 2, del secundario del transformador y no en otros componentes.

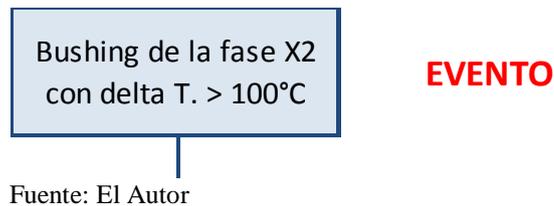
Gráfico 9. Primer paso para construir el árbol lógico de fallas en el transformador.

La cuba y el bushing de la fase 2, en el lado de baja tensión, del transformador, presentan un delta de temperatura de 64°C y 143,3°C, respectivamente, la falla más significativa se encuentra en el bushing, ya que se encuentra el grado de severidad es crítico.

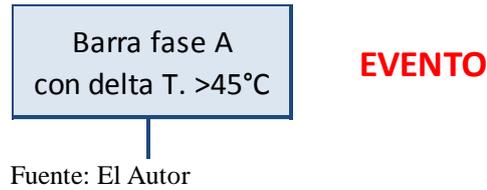
Gráfico 13 Primer paso del árbol lógico de falla en la barra.

La barra de la fase A en la salida del breaker de alimentación principal, presenta sobre temperatura, que ocasiona el deterioro del breaker.

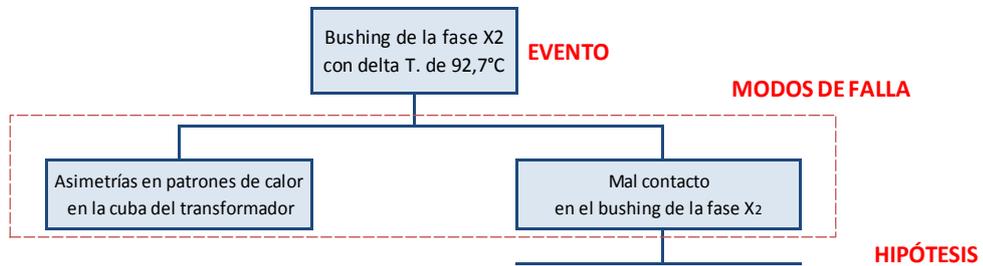
Gráfico 15. Modos de falla en el transformador.

- Mal contacto en el bushing de la fase 2: se verifica el contacto entre las superficies del bushing y las terminales de los conductores en el lado de baja tensión.

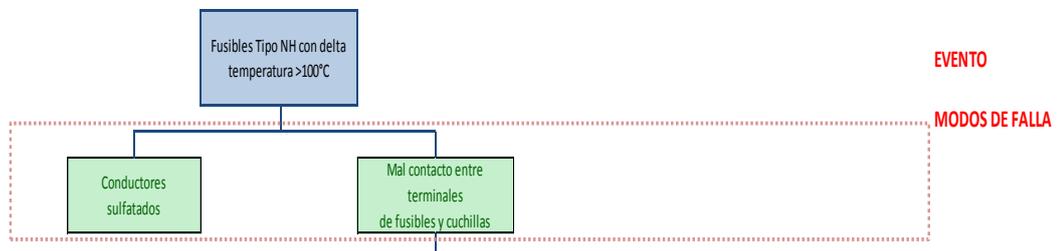
Gráfico 16. Modos de falla en fusibles tipo NH

- Conductores sulfatados: la corrosión en los conductores de alimentación, indica la existencia de un problema.
- Mal contacto entre terminales de fusibles y cuchillas: el deterioro y la corrosión en las cuchillas, indica un problema.

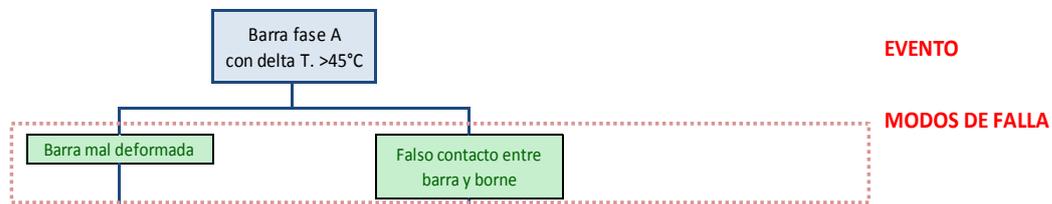
Gráfico 17. Modos de falla barra de la fase A.

- Falso contacto entre barra y borne: la barra y el borne, no tienen un buen contacto, mal apriete de terminal.

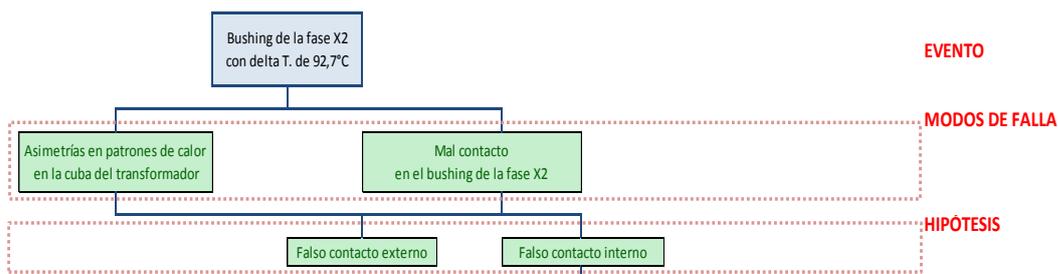
Gráfico 18. Hipótesis de falla para el transformador.

- Falso contacto externo
- Falso contacto interno

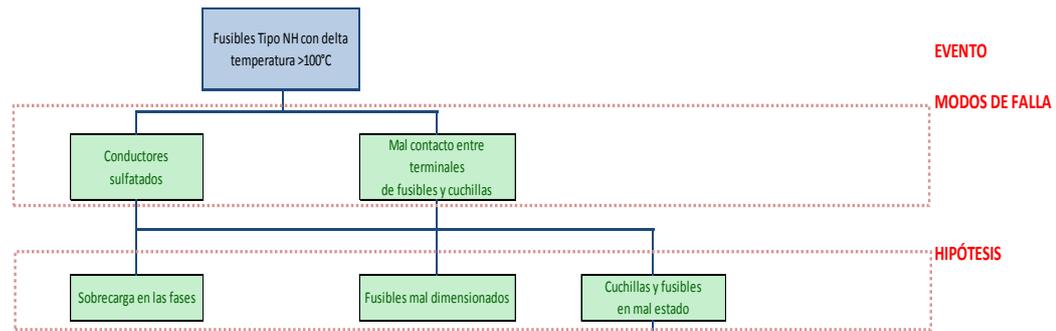
Gráfico 19. Hipótesis de falla para fusibles tipo NH.

- Sobrecarga en las fases
- Fusibles mal dimensionados
- Cuchillas y fusibles en mal estado

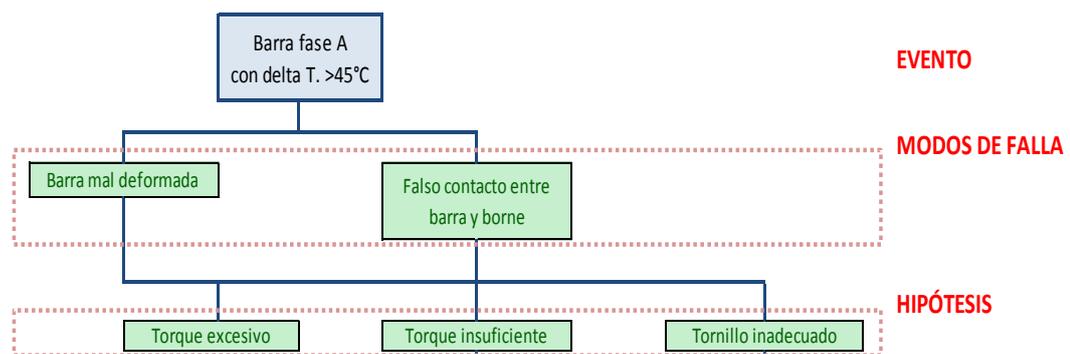
Gráfico 20. Hipótesis de falla en la barra del breaker.

- Torque excesivo
- Torque insuficiente
- Tornillo inadecuado

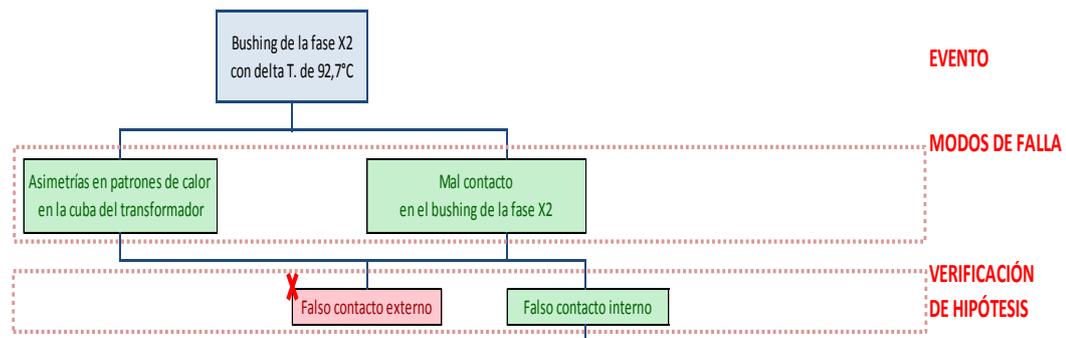
Gráfico 21. Comprobación y descarte de las hipótesis en el transformador.

Se comprueba esta hipótesis, mediante el proceso de verificación, por lo que se toma como un hecho real de falla, que sirve de base para continuar con el análisis.

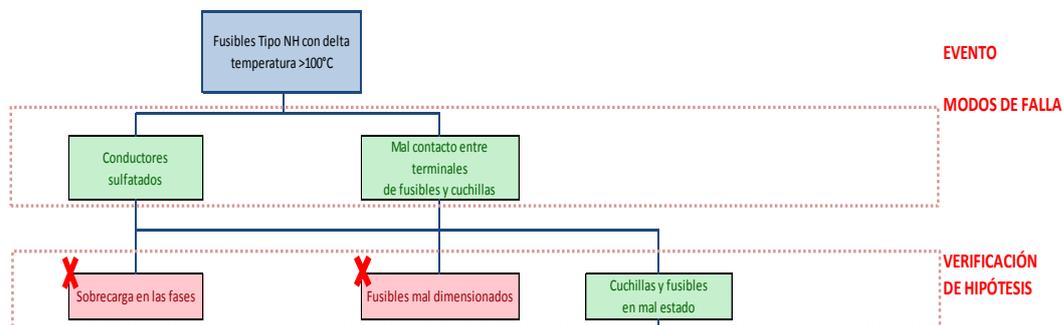
Gráfico 22. Validación de hipótesis en fusibles.

Se valida esta hipótesis, debido a la diferencia de temperatura de la entrada, con la salida de los fusibles de las fases 1 y 2, por lo que sirve para continuar con el RCA.

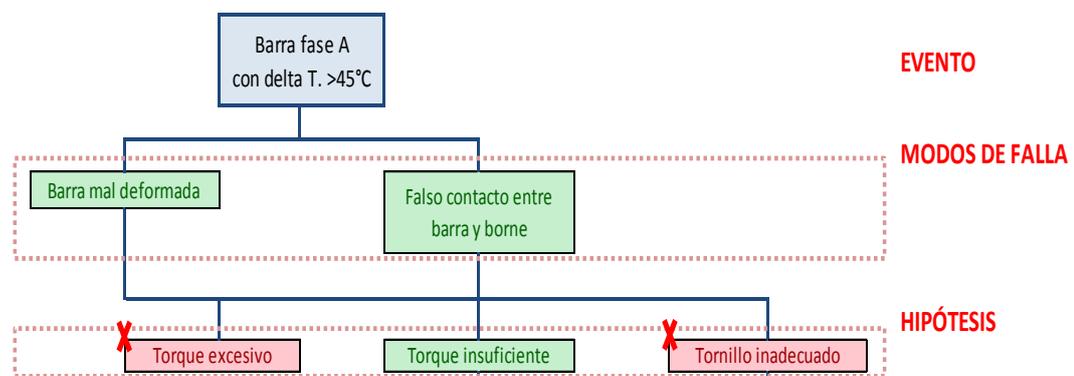
Gráfico 23. Verificación de hipótesis en barra.

Se elimina esta hipótesis, ya que se utiliza el tornillo recomendado por el fabricante.

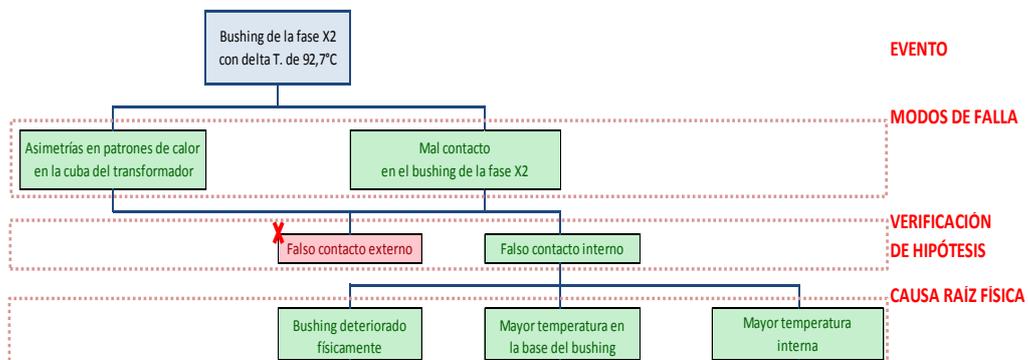
Gráfico 24 Causas raíz físicas en el transformador.

- Bushing deteriorado físicamente: mediante inspección visual, se comprueba el deterioro del bushing.
- Mayor temperatura en la base del bushing: se comprueba mediante termografía cuantitativa.
- Mayor temperatura interna: se verifica mediante isoterma.

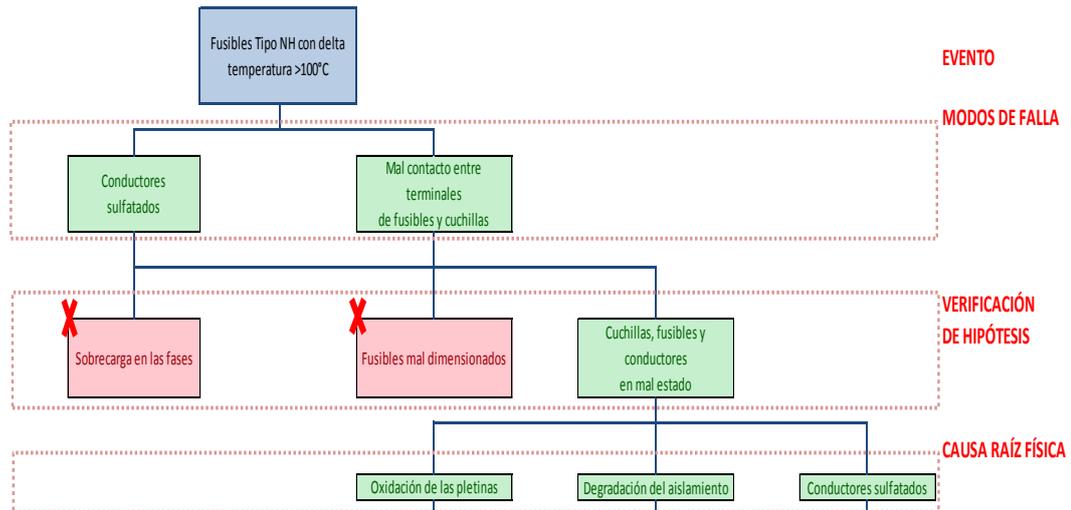
Gráfico 25 Planteamiento y validación de causas raíz físicas en fusibles.

- Oxidación de las pletinas: se verifica mediante inspección visual.
- Degradación del aislamiento: se comprueba mediante inspección visual.
- Conductores sulfatados: se verifica por inspección visual.

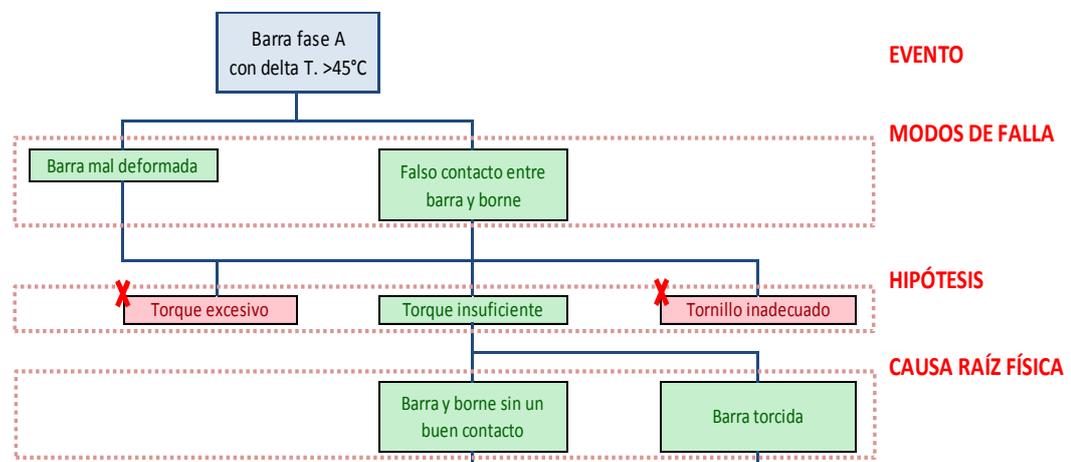
Gráfico 26. Establecimiento y verificación de causas raíz físicas en la barra.

- Barra y borne sin un buen contacto: se determina mediante inspección visual.
- Barra torcida o mal deformada: se verifica por medio de inspección visual.

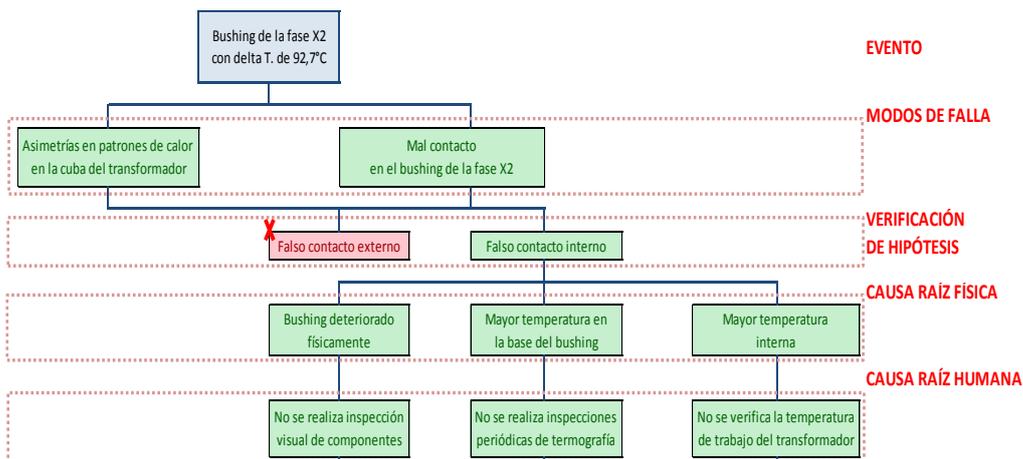
Gráfico 27. Determinación de causas raíz humanas en el transformador.

- No se realiza inspección visual de componentes: se comprueba a través de diálogo directo con el personal de mantenimiento.
- No se realiza inspecciones de termografía: se verifica por medio del diálogo directo que no se utiliza la termografía, ni otras técnicas predictivas de falla.
- No se verifica la temperatura de trabajo del transformador: se comprueba por la falta de utilización de termografía como técnica predictiva.

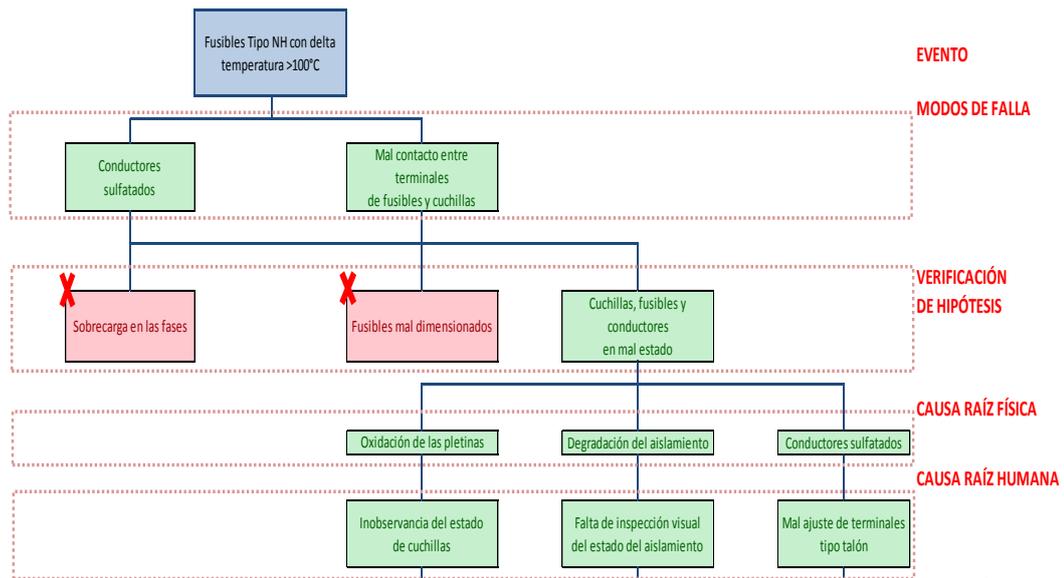
Gráfico 28 Causas raíz humanas en fusibles.

- Inobservancia del estado de cuchillas: se visualiza el deterioro de las bases para fusibles.
- Falta de inspección visual del estado del aislamiento: se identifica el deterioro del aislante de los conductores.
- Mal ajuste de terminales tipo talón: se verifica corrosión en terminales y conductores.

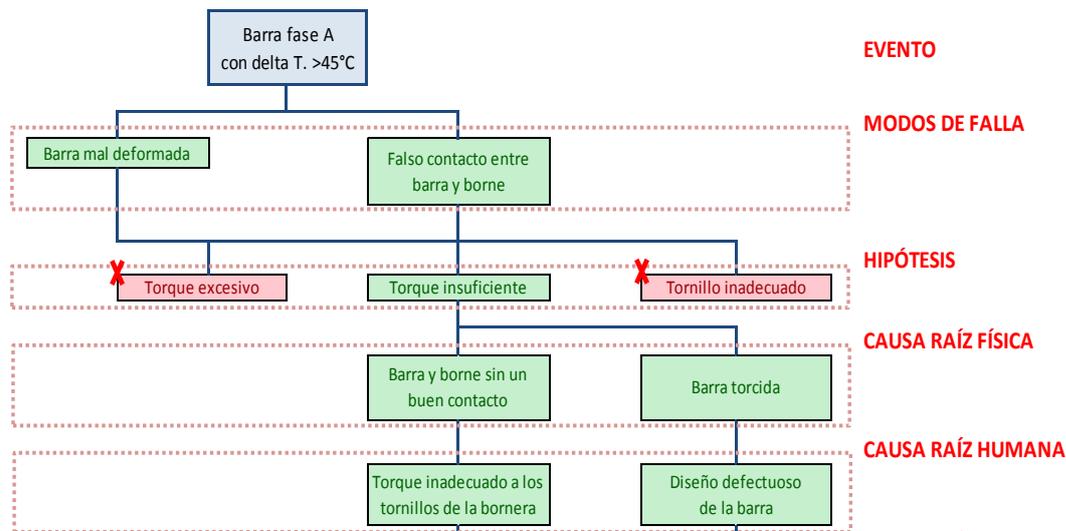
Gráfico 29 Determinación y verificación de causas raíz humanas en la barra.

- Torque inadecuado a los tornillos de la bornera: el torque insuficiente del tornillo que aprieta la barra con el borne del breaker, es un motivo de falla.
- Diseño defectuoso de la barra: la desviación en la barra, provoca falso contacto entre superficies.

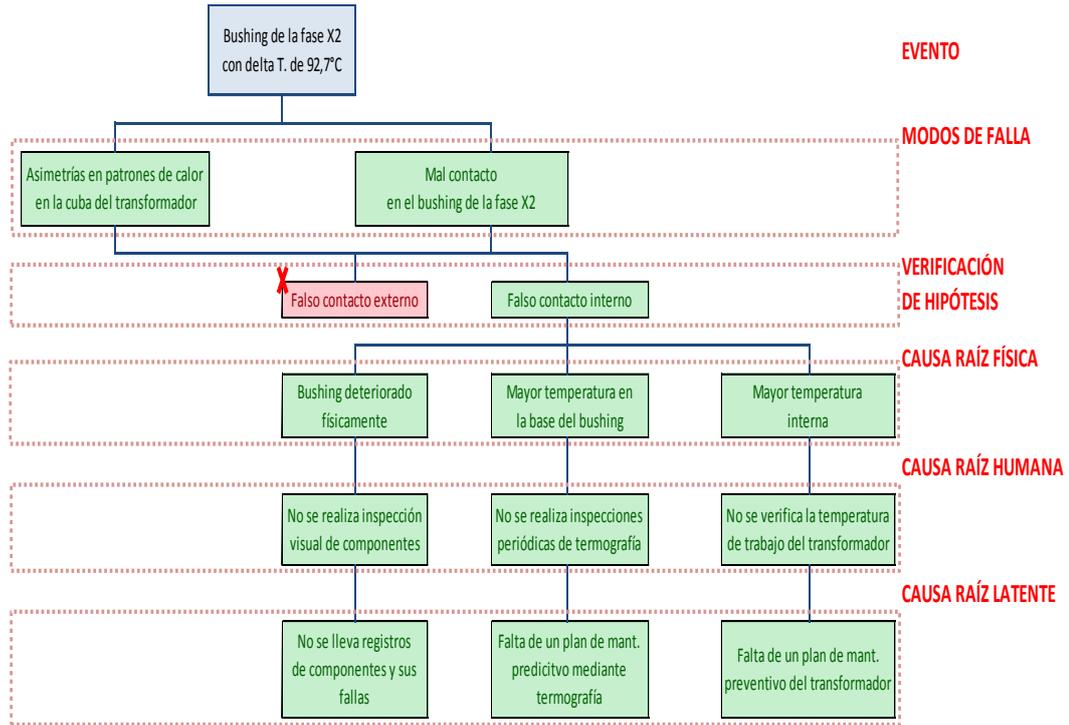
Gráfico 30. Causas raíz latentes en el transformador.

- No se cuenta con registros de componentes y sus fallas: no se dispone de registro de componentes tanto eléctricos como mecánicos, ni de sus fallas.
- Falta de un plan de mantenimiento predictivo mediante termografía: se desconoce el estado de operación de los equipos.
- Falta de un plan de mantenimiento preventivo del transformador: la falta de un cronograma de revisión del transformador y de sus componentes, conllevan al deterioro de su vida útil.

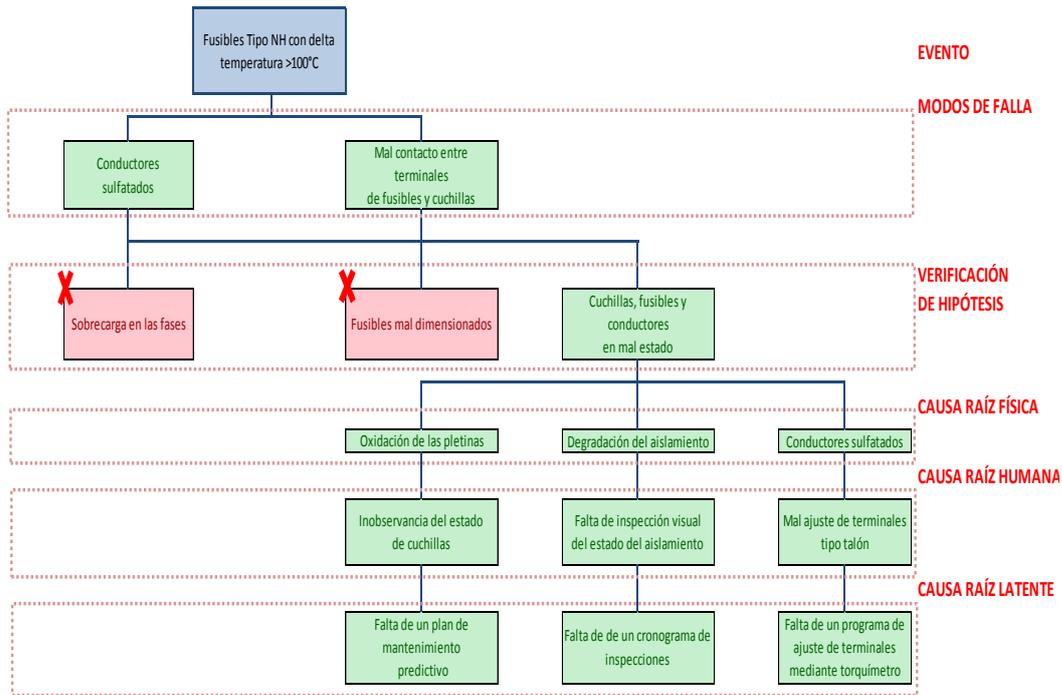
Gráfico 31. Causas raíz latentes en los fusibles.

- Falta de un plan de mantenimiento predictivo: a consecuencia de la falta de un plan de mantenimiento predictivo mediante termografía, no se identifican falsos contactos.
- Falta de un programa de inspecciones: la falta de inspecciones de termografía, acelera el deterioro de los fusibles.
- Falta de un programa de ajuste de terminales mediante torquímetro: el ajuste inadecuado de terminales se produce por la falta de utilización de un torquímetro y de tablas de torque para tornillos.

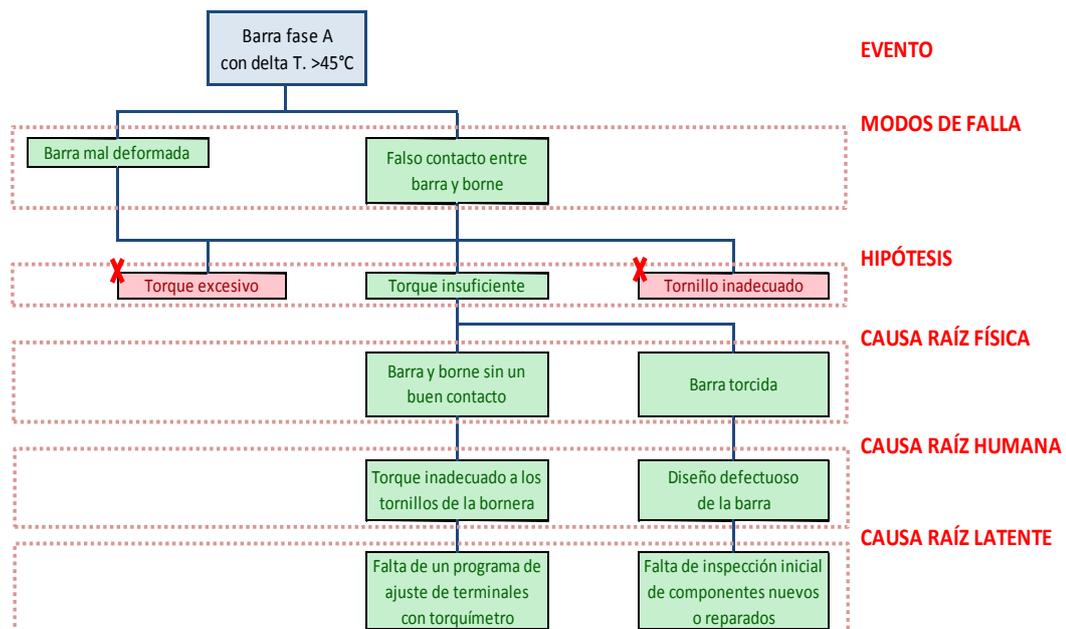
Gráfico 32. Análisis y verificación de causas raíz latentes en la barra.

- Falta de un programa de ajuste de terminales mediante torquímetro: la falta de la utilización de un torquímetro y la falta de un programa de ajuste de terminales es la causa común de falla, que genera puntos calientes y afectan a los sistemas.
- Falta de inspección inicial de componentes nuevos: la falta de inspección inicial de equipos nuevos o que retornan a normal operación, ocasiona fallas, que se pueden mitigar.

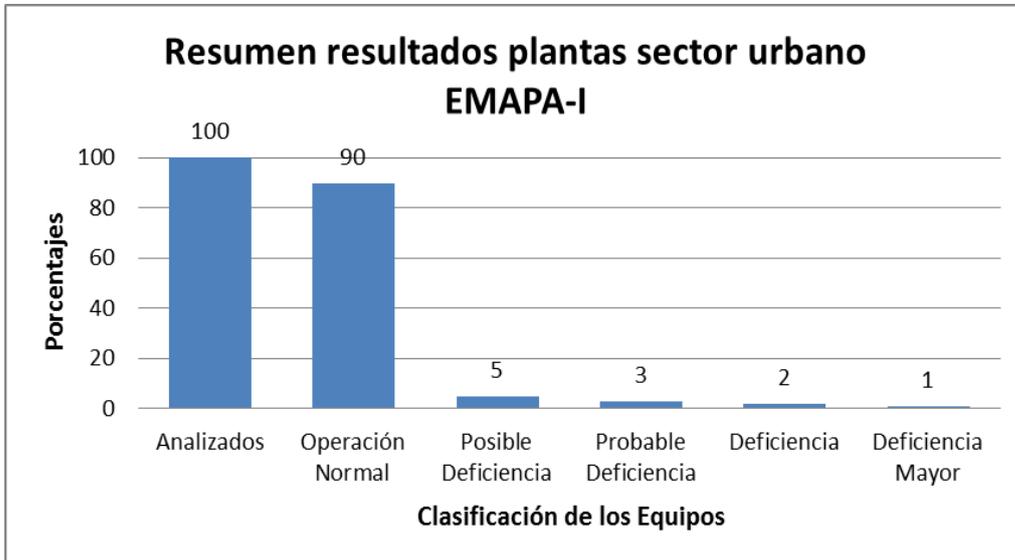
Gráfico 34. Resumen resultados plantas sector urbano EMAPA-I.

Se observa cuatro equipos con deficiencia mayor que representan el 1% del estudio, siendo los de mayor prioridad el bushing del transformador del pozo #1, los fusibles tipo NH del proyecto #1 de la Estación de Bombeo Yuyucocha y el contactor de la planta de tratamiento Yahuarcocha.

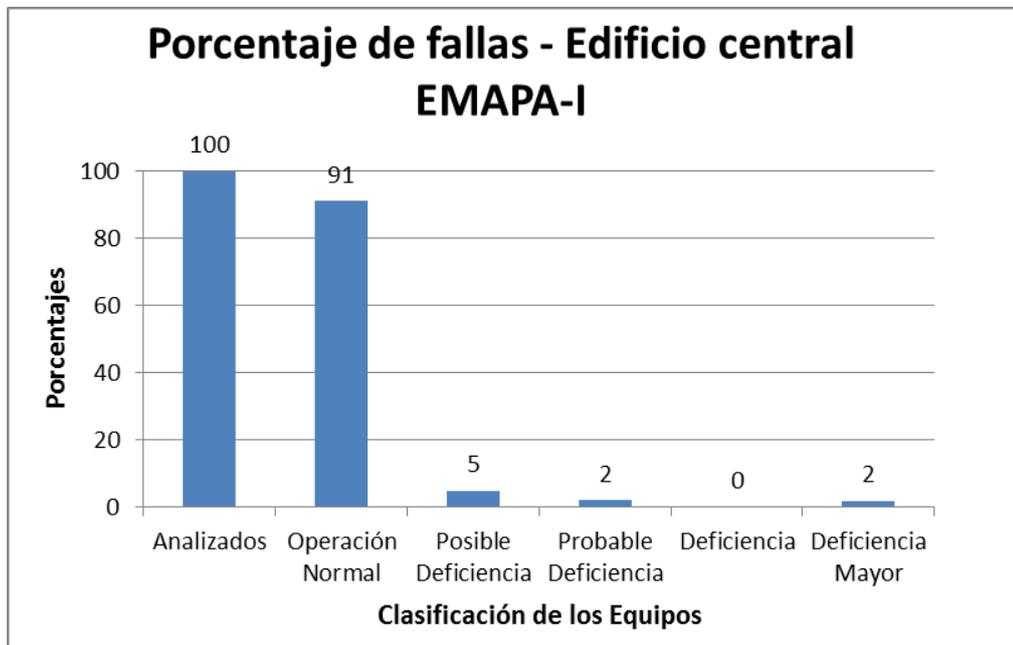
Gráfico 35 Resumen inspección edificio central.

Se observa 2% de equipos con deficiencia mayor, encontrándose el principal problema en el breaker de alimentación principal del tablero de cargas especiales.

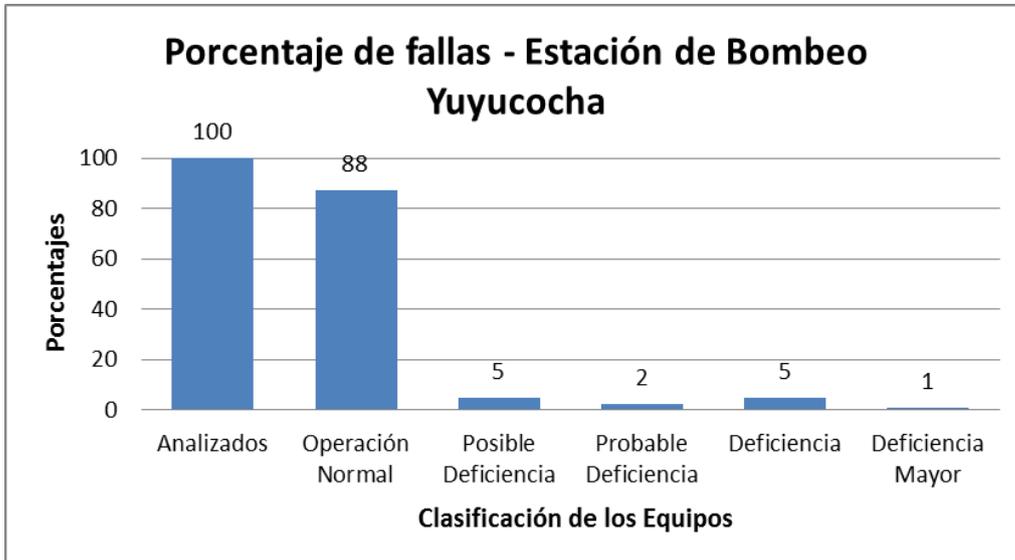
Gráfico 36. Resumen inspección Estación de Bombeo Yuyucocha.

Se observa 1% de componentes con deficiencia mayor, localizándose los principales problemas en: el tablero de compensación reactiva y el motor trifásico del proyecto #1.

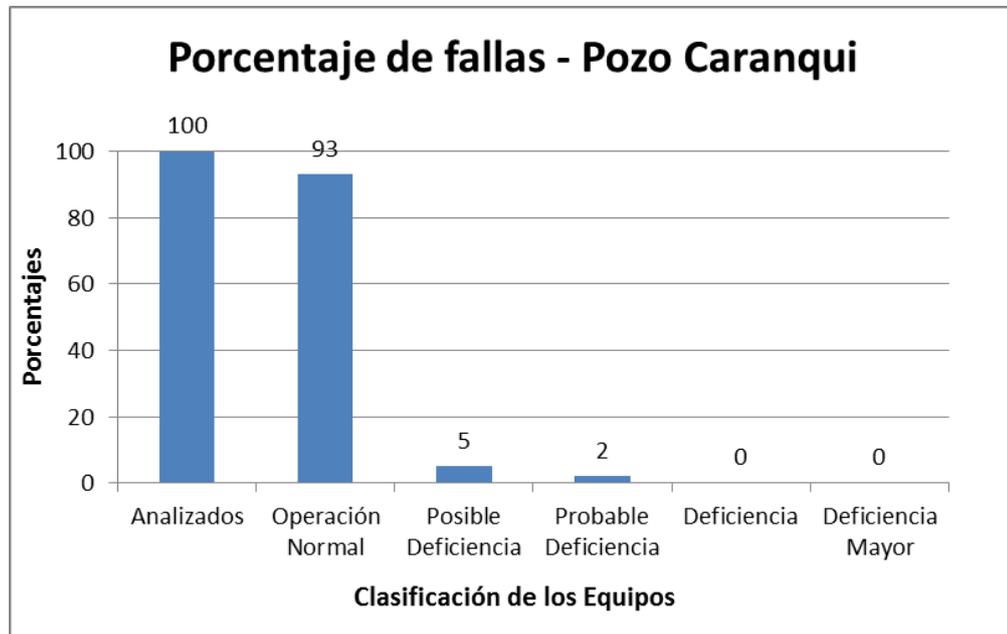
Gráfico 37. Resumen inspección Pozo Caranqui.

Se observa 2% de equipos con probable deficiencia, encontrándose el principal problema en uno de los contactores del tablero de compensación reactiva.

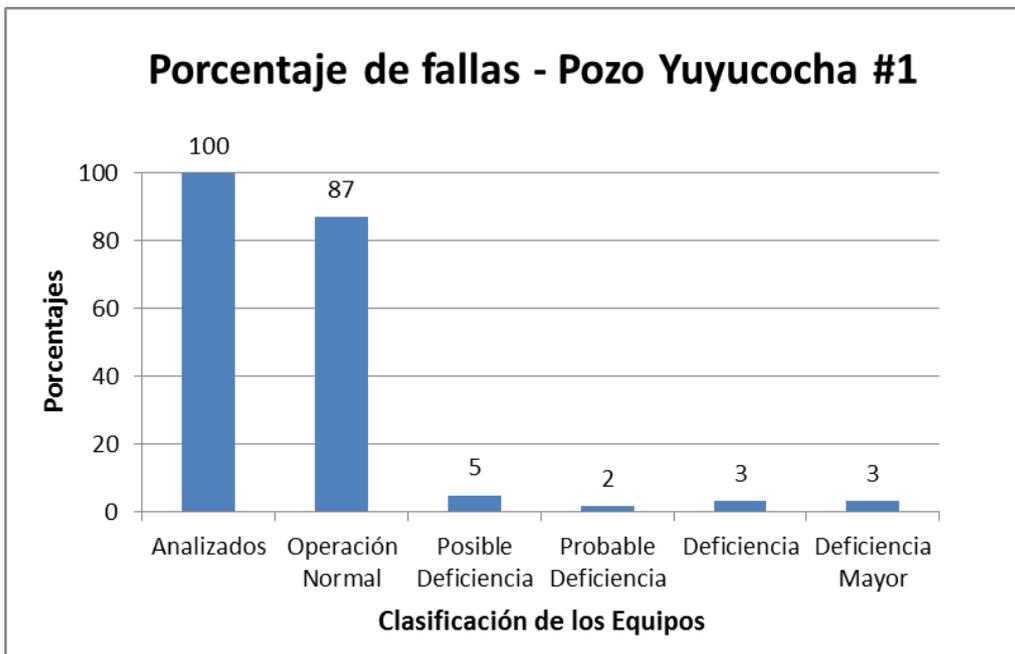
Gráfico 38. Resumen inspección Pozo Yuyucocha #1.

Se observa 3% de los equipos con deficiencia mayor, localizándose la falla más representativa en el transformador de 250 KVA en la cámara de transformación.

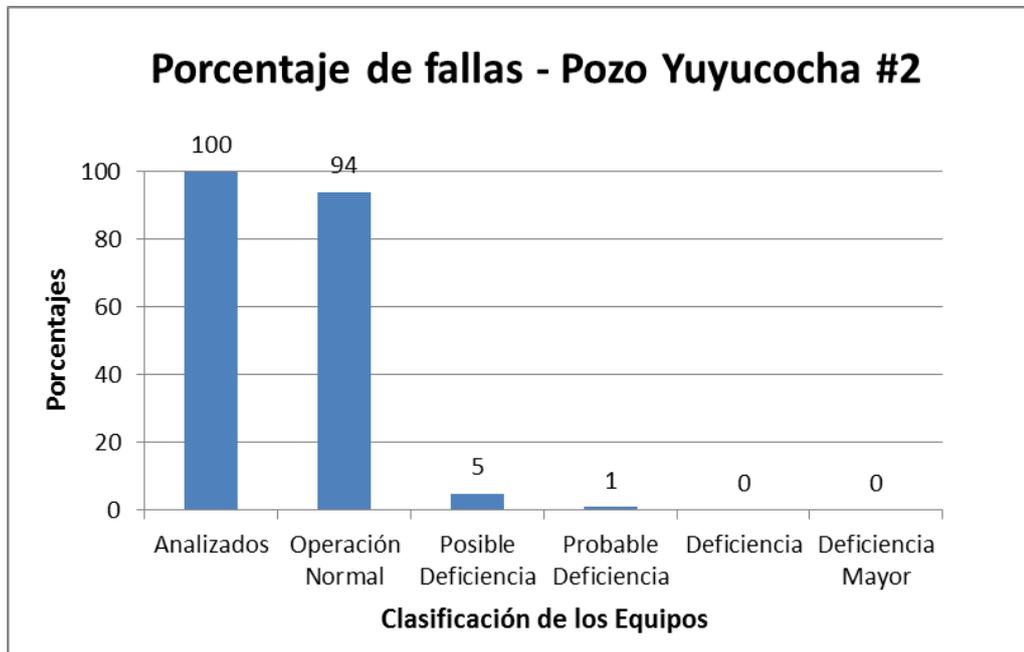
Gráfico 39. Resumen inspección Pozo Yuyucocha #2.

Se aprecia 1% de equipos con probable deficiencia, encontrándose la principal falla en el relé de accionamiento RL6 del tablero del sistema SCADA.

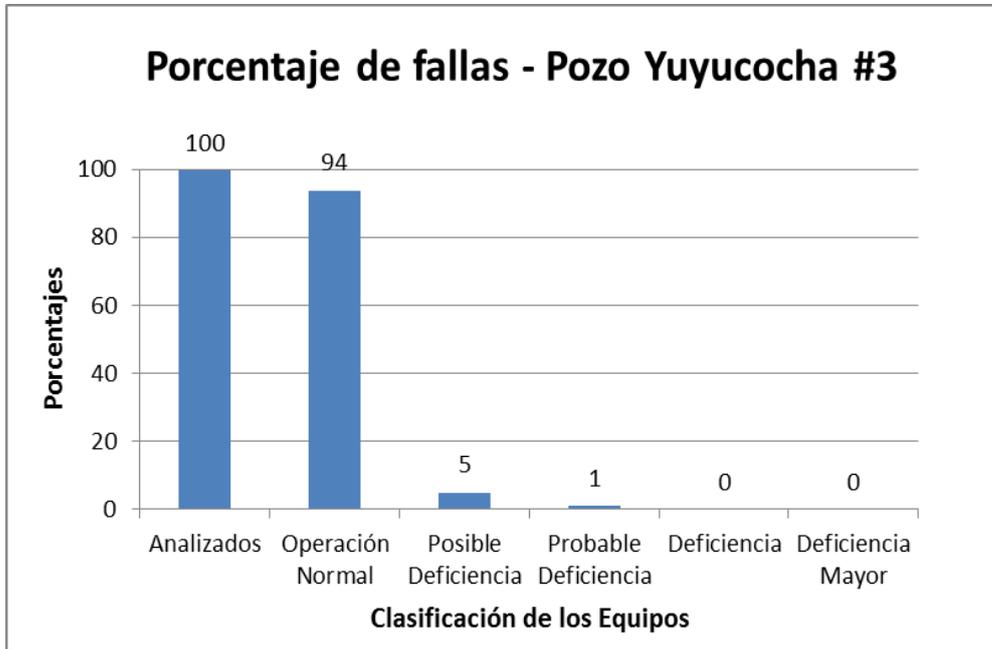
Gráfico 40. Resumen inspección Pozo Yuyucocha #3.

En este lugar de inspección, no se encontró fallas significativas. Se observa 5% de equipos con posible deficiencia que necesitan seguimiento térmico, y se ubican en el tablero estrella – triángulo.

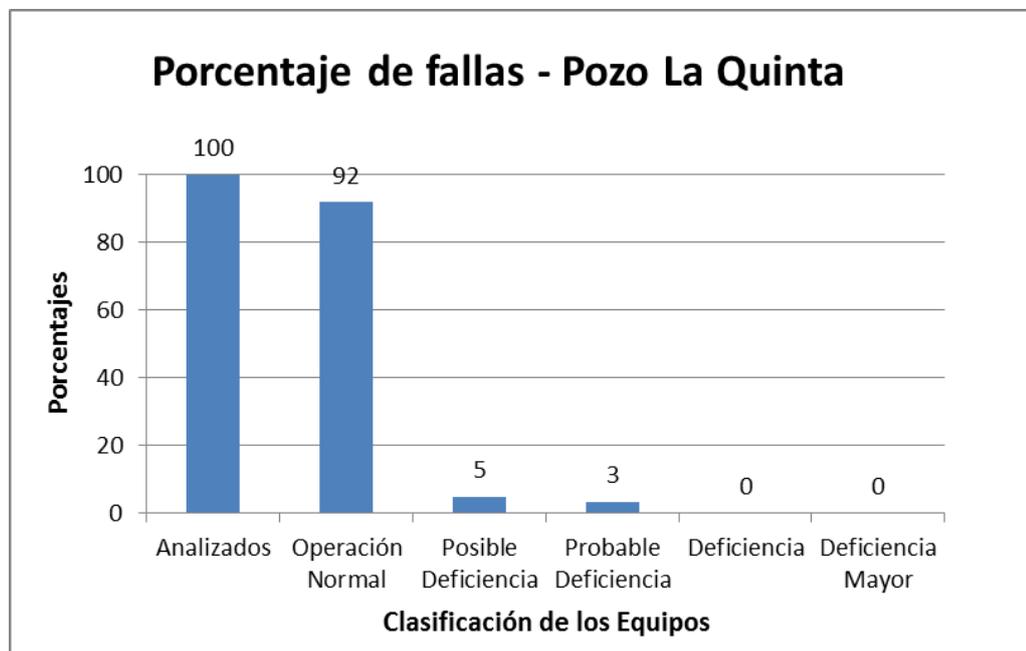
Gráfico 41. Resumen inspección Pozo La Quinta.

Se aprecia 3% de equipos con probable deficiencia, localizando la principal falla en el breaker de alimentación principal del tablero estrella triangulo del motor de eje horizontal.

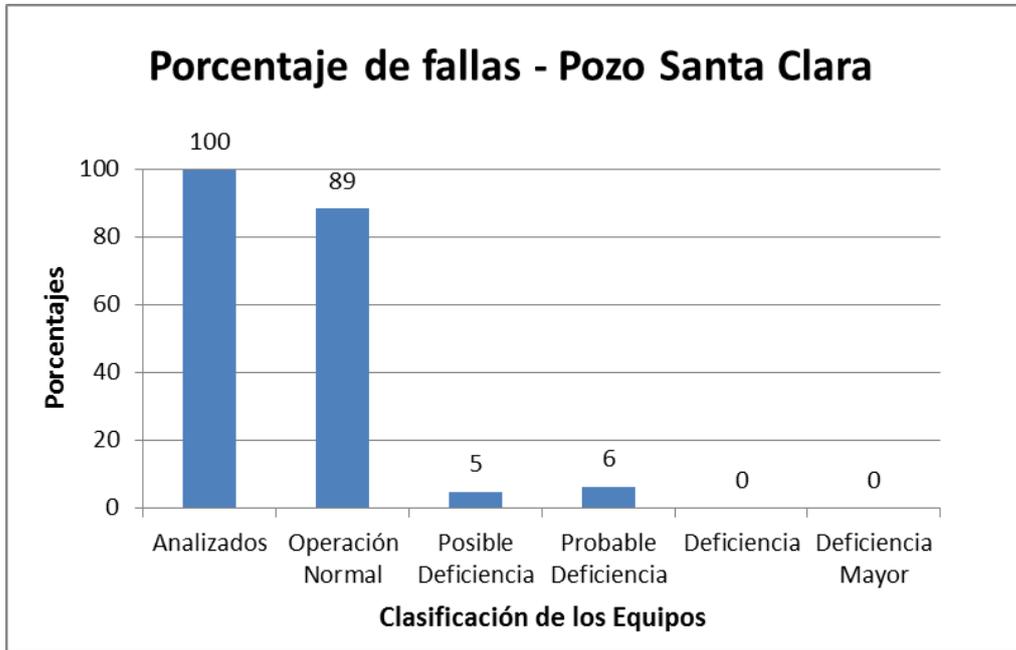
Gráfico 42. Resumen inspección Pozo Santa Clara.

Se observa 6% de equipos con probable deficiencia, encontrando el principal problema en el breaker principal del cuarto de máquinas.

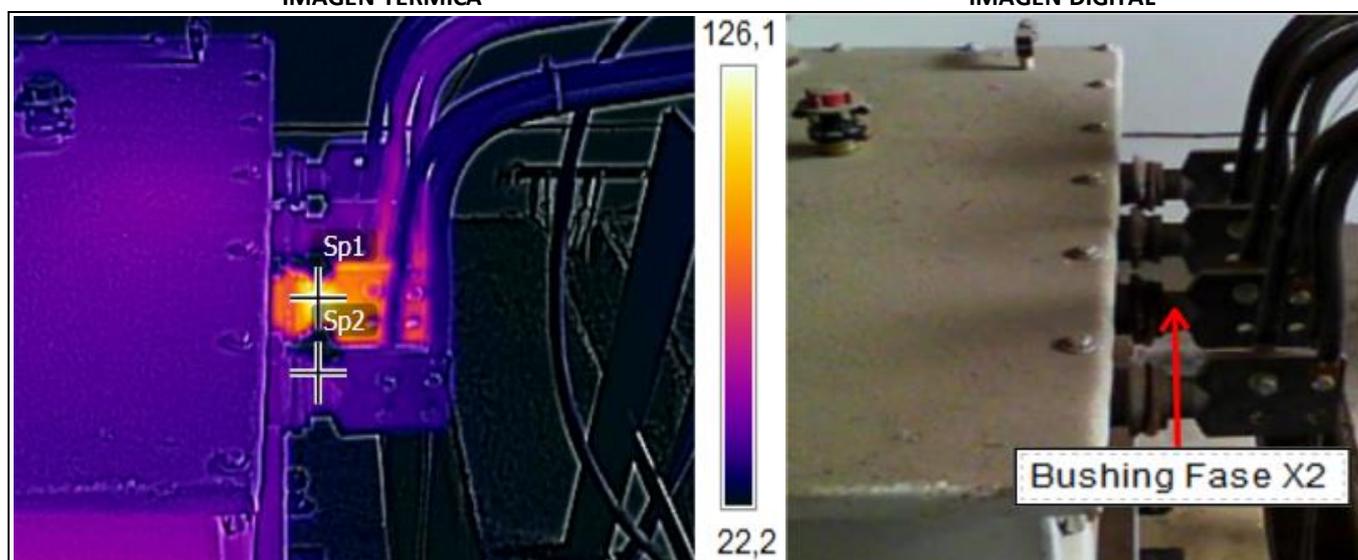
ANÁLISIS TÉRMICO		
T. MAX. °C	143,4 °C	
T. REF. °C	50,7 °C	DELTA T. °C 92,7 °C
T. AMB. °C	20 °C

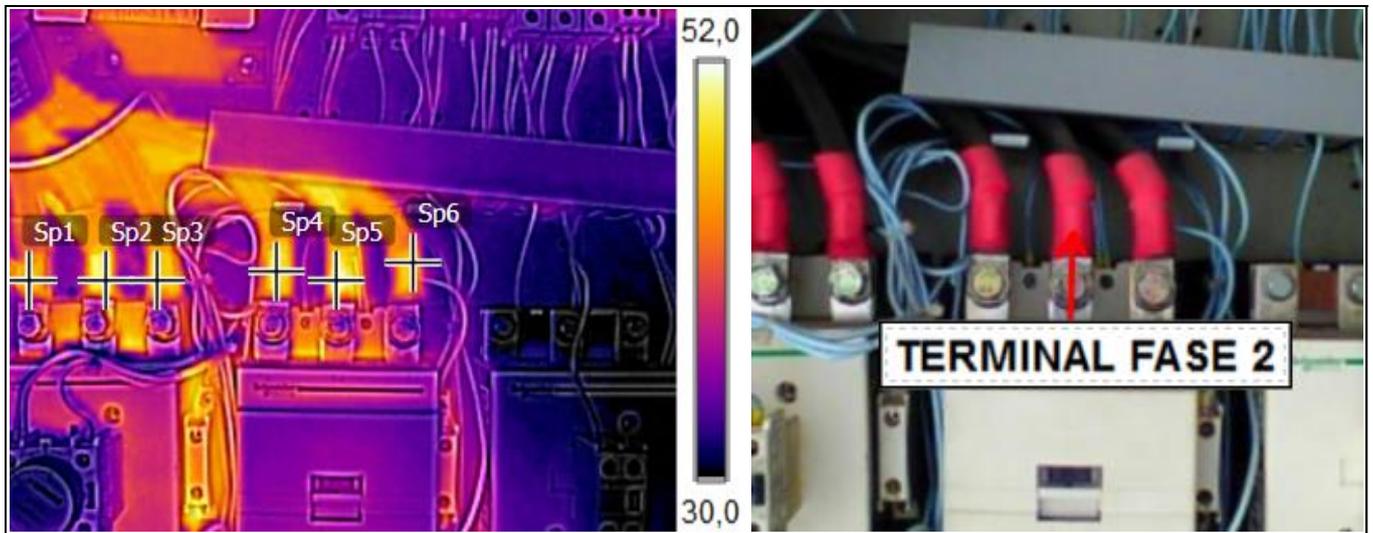
ANÁLISIS TÉRMICO		
T. MAX. °C	55,7 °C	DELTA T. °C 7,8 °C
T. REF. °C	47,9 °C	
T. AMB. °C	17 °C

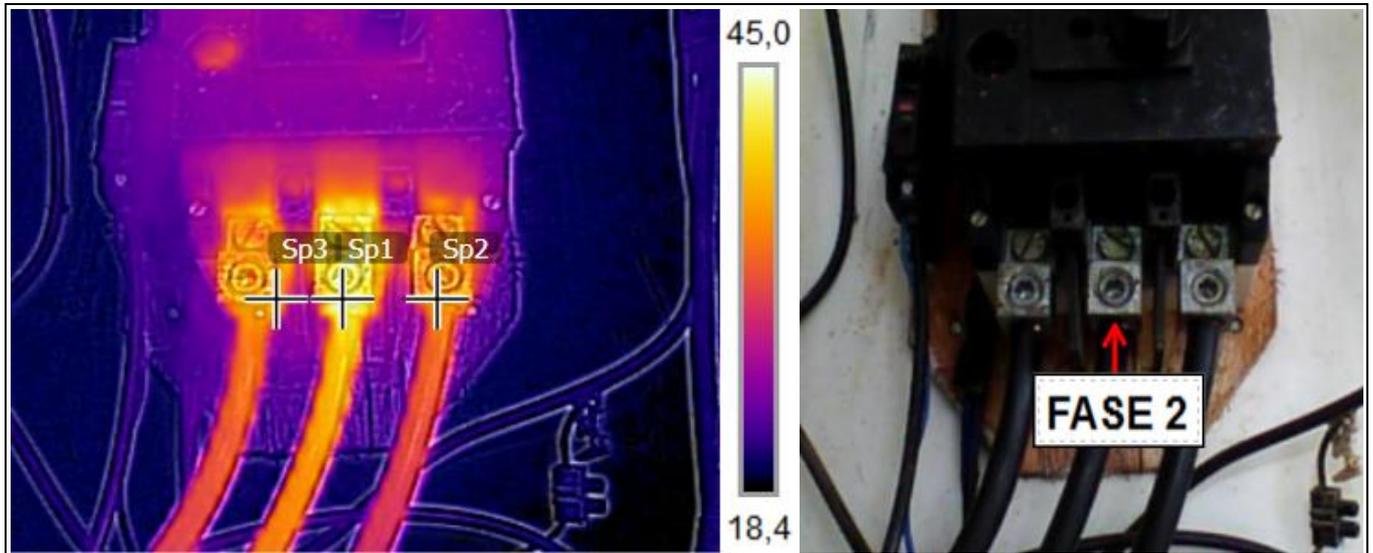
ANÁLISIS TÉRMICO		
T. MAX. °C	46,9 °C	DELTA T. °C 8,8 °C
T. REF. °C	38,1 °C	
T. AMB. °C	23 °C

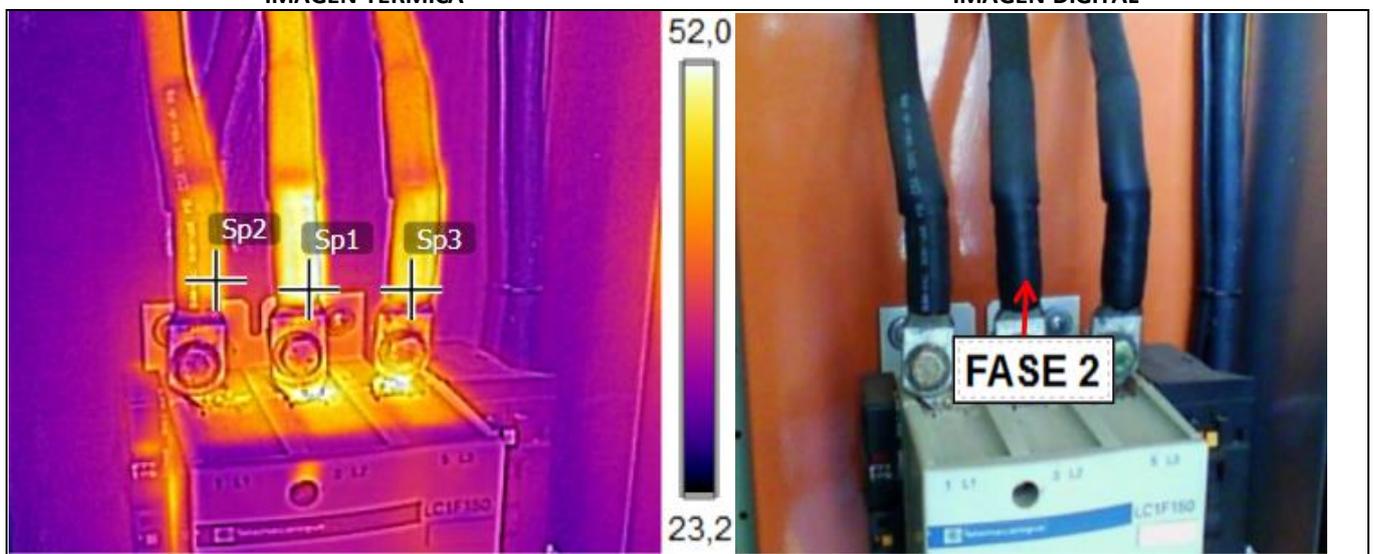
ANÁLISIS TÉRMICO		
T. MAX. °C	57,5 °C	DELTA T. °C 11,3 °C
T. REF. °C	46,2 °C	
T. AMB. °C	22,4 °C

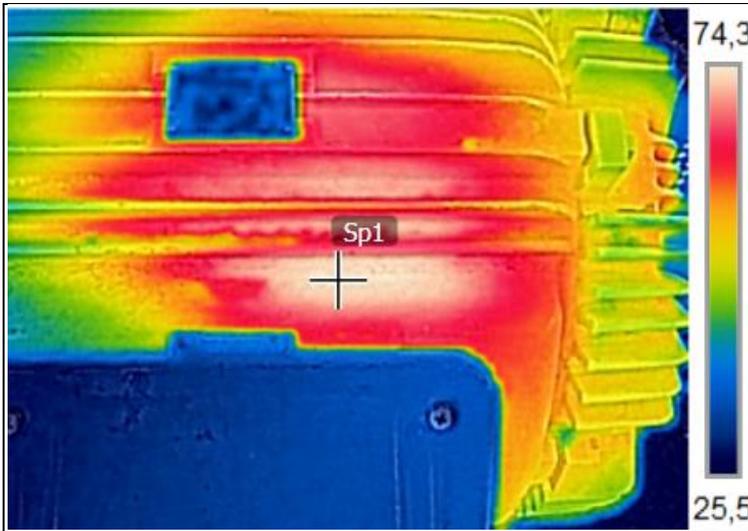
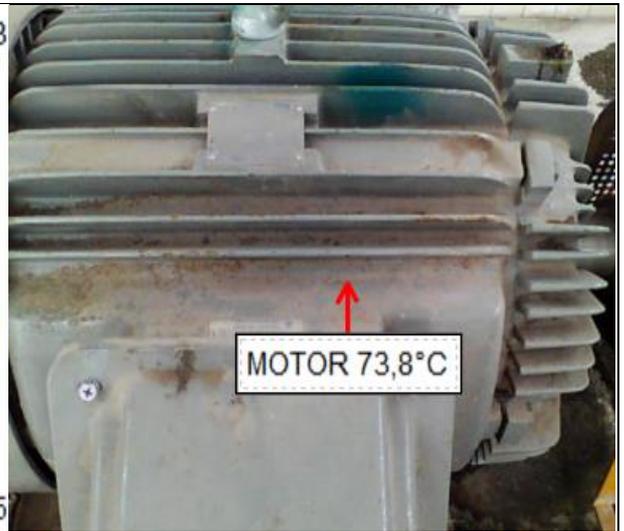
UBICACIÓN	INSTALACIÓN	COMPONENTE CON DEFECTO	DESCRIPCIÓN	CRITERIO DE GRAVEDAD
ESTACIÓN DE BOMBEO YUYUCOCHA, JUNTO A LAS PISCINAS DE YUYUCOCHA	CUARTO DE MÁQUINAS, PROYECTO UNO	MOTOR 100HP	DIFERENCIA DE TEMPERATURA EN LA CARCASA DEL MOTOR	DEFICIENCIA NIVEL: 3

ANÁLISIS TÉRMICO		
T. MAX. °C	73,8 °C	DELTA T. °C 27,4 °C
T. REF. °C	46,4 °C	
T. AMB. °C	22,2 °C

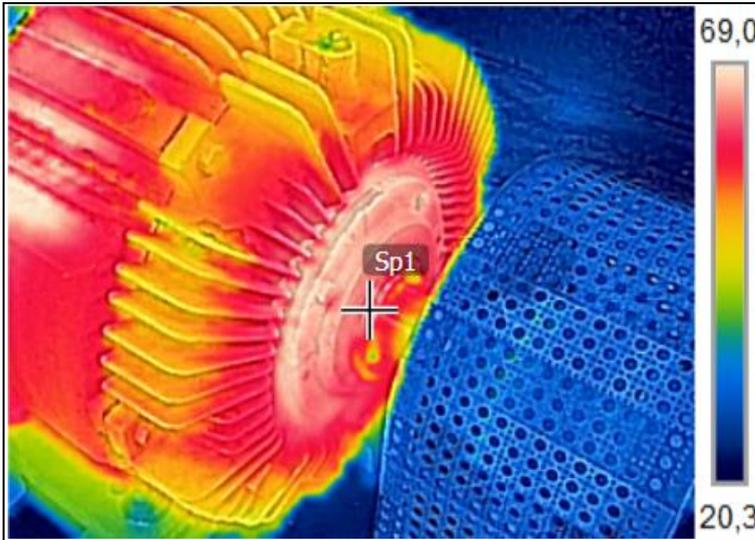
UBICACIÓN	INSTALACIÓN	COMPONENTE CON DEFECTO	DESCRIPCIÓN	CRITERIO DE GRAVEDAD
ESTACIÓN DE BOMBEO YUYUCOCHA, JUNTO A LAS PISCINAS DE YUYUCOCHA	CUARTO DE MÁQUINAS, PROYECTO UNO	MOTOR DE EJE HORIZONTAL	DIFERENCIA DE TEMPERATURA EN EL RODAMIENTO DE CARGA DEL MOTOR	DEFICIENCIA NIVEL: 3

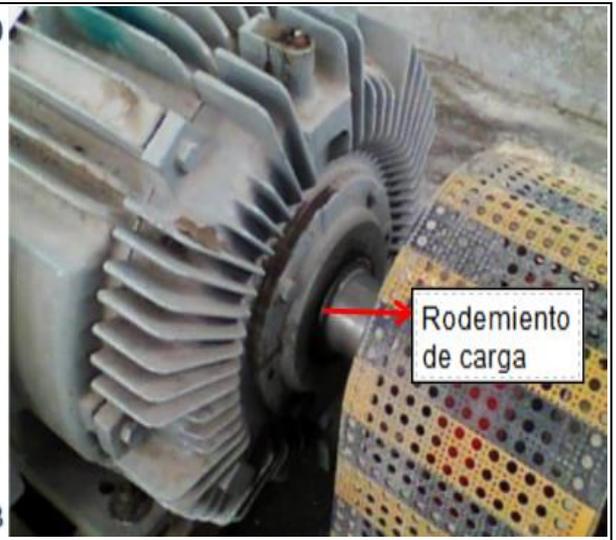
ANÁLISIS TÉRMICO			
T. MAX. °C	65,7 °C	DELTA T. °C	19,2 °C
T. REF. °C	46,5 °C		
T. AMB. °C	22,2 °C

POSIBLES CAUSAS:	Probable rodamiento con deficiente lubricación interna, desgastado, posible desbalance del eje.
CONSECUENCIAS:	Incremento de la corriente del motor, esfuerzo mecánico
ACCIONES CORRECTIVAS:	Verificar el rodamiento de carga y el eje del rotor
OBSERVACIONES:	Reparar tan pronto como sea posible

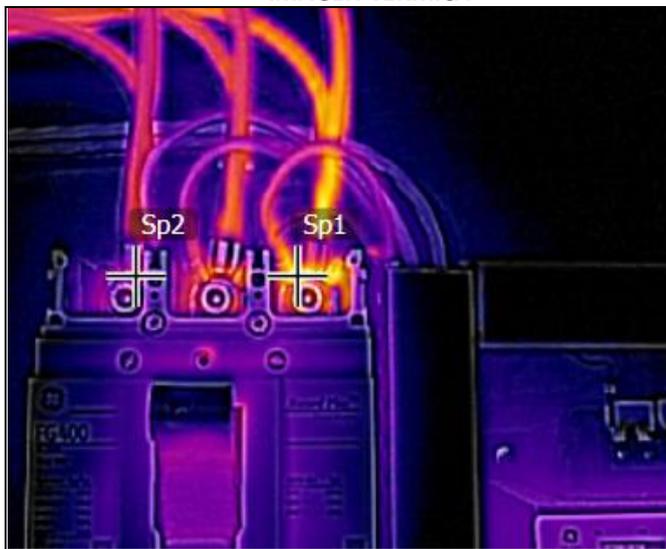
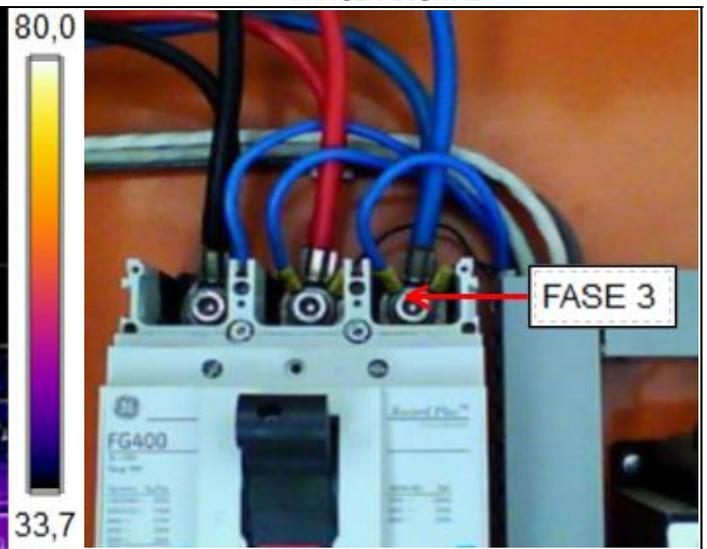
UBICACIÓN	INSTALACIÓN	COMPONENTE CON DEFECTO	DESCRIPCIÓN	CRITERIO DE GRAVEDAD
ESTACIÓN DE BOMBEO YUYUCOCHA, JUNTO A LAS PISCINAS DE YUYUCOCHA	CUARTO DE MÁQUINAS, PROYECTO DOS TABLERO SOFT STARTER, BOMBA CENTRO	BREAKER ALIMENTADOR PRINCIPAL	DIFERENCIA DE TEMPERATURA EN LA ENTRADA DE LA FASE 3	DEFICIENCIA NIVEL: 3

ANÁLISIS TÉRMICO		
T. MAX. °C	78,4 °C	DELTA T. °C 19,9 °C
T. REF. °C	58,5 °C	
T. AMB. °C	24,7 °C

POSIBLES CAUSAS:	Falso contacto entre borne y terminal amarillo tipo ojo
CONSECUENCIAS:	Deterioro del conductor, propenso a sulfatarse o fundirse
ACCIONES CORRECTIVAS:	Reemplazar las terminales, cambiar el conductor, limpiar superficies de unión y asegurar un buen contacto.
OBSERVACIONES:	Reparar tan pronto como sea posible
