UNIVERSIDAD TÉCNICA DEL NORTE

ESTUDIO TERMOGRÁFICO APLICADO COMO TÉCNICA DE MANTENIMIENTO PREDICTIVO EN LAS INSTALACIONES ELÉCTRICAS DE MEDIA Y BAJA TENSIÓN DE LOS SISTEMAS DE BOMBEO DEL SECTOR URBANO DE LA EMAPA-I.

Trabajo de grado, previo a la obtención del título de Ingeniero en la Especialidad de Mantenimiento Eléctrico.

Ibarra, 2015

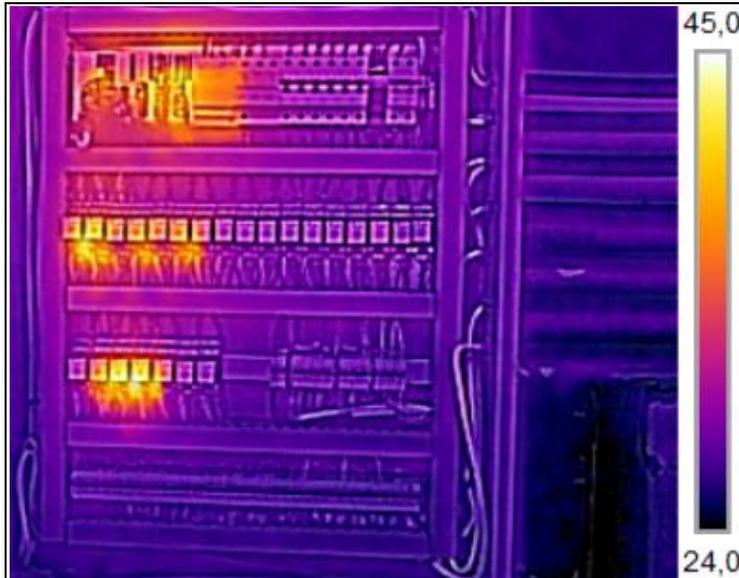
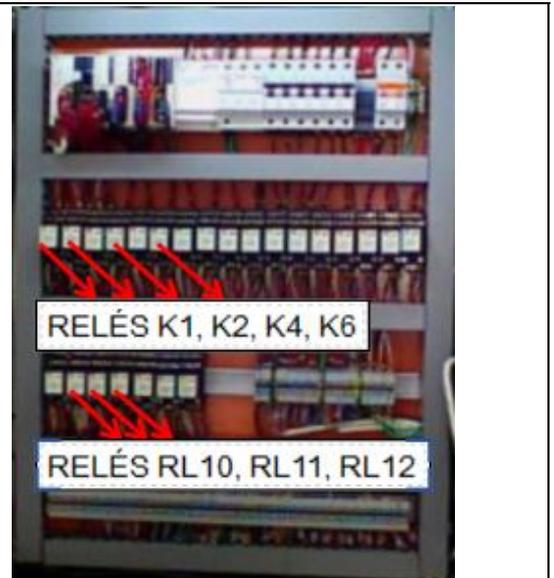
UBICACIÓN	INSTALACIÓN	COMPONENTE CON DEFECTO	DESCRIPCIÓN	CRITERIO DE GRAVEDAD
ESTACIÓN DE BOMBEO YUYUCOCHA, JUNTO A LAS PISCINAS DE YUYUCOCHA	CUARTO DE MÁQUINAS, PROYECTO DOS TABLERO SISTEMA DE CONTROL SCADA	RELÉS K1, K2, K3, K4, K6, RL10, RL11 Y RL12	DIFERENCIA DE TEMPERATURA EN LOS RELÉS, SE ENCUENTRAN DISPARADOS	DEFICIENCIA NIVEL: 3

ANÁLISIS TÉRMICO			
T. MAX. °C	53,6 °C	DELTA T. °C	16,5 °C
T. REF. °C	37,1 °C		
T. AMB. °C	25 °C

POSIBLES CAUSAS:	Deterioro por falla en la operación del sistema
CONSECUENCIAS:	Relé con probable corto circuito interno
ACCIONES CORRECTIVAS:	Verificar el sistema scada, reemplazar los relés
OBSERVACIONES:	Reparar tan pronto como sea posible

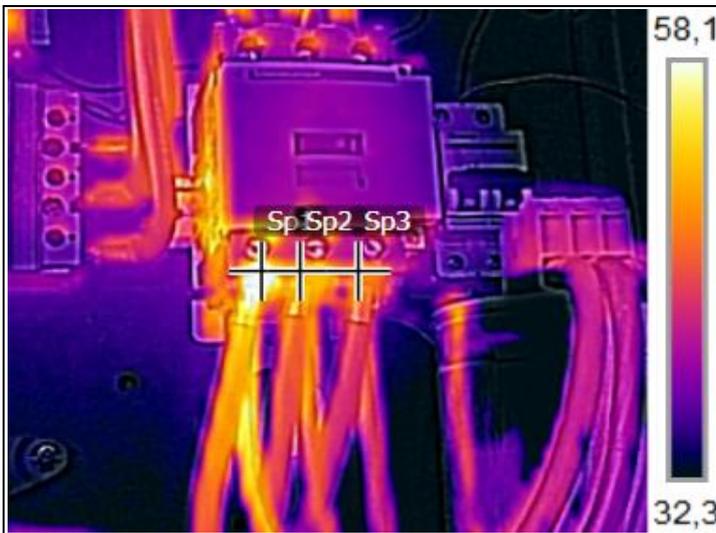
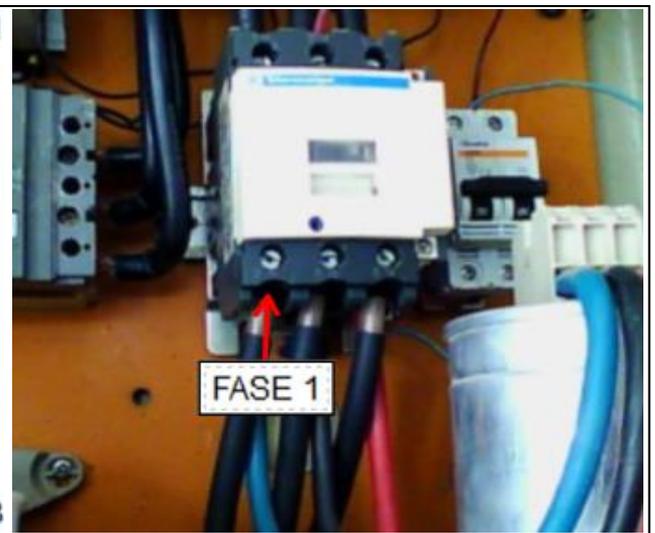
UBICACIÓN	INSTALACIÓN	COMPONENTE CON DEFECTO	DESCRIPCIÓN	CRITERIO DE GRAVEDAD
ESTACIÓN DE BOMBEO YUYUCOCHA, JUNTO A LAS PISCINAS DE YUYUCOCHA	PROYECTO TRES CUARTO DE MÁQUINAS, TABLERO DE COMPENSACIÓN REACTIVA	CONTACTOR	DIFERENCIA DE TEMPERATURA EN LA FASE UNO DE SALIDA	DEFICIENCIA NIVEL: 3

ANÁLISIS TÉRMICO		
T. MAX. °C	64,9 °C	DELTA T. °C 16,3 °C
T. REF. °C	48,6 °C	
T. AMB. °C	25 °C

POSIBLES CAUSAS:	Falso contacto entre borne y terminal
CONSECUENCIAS:	Deterioro del conductor, propenso a sulfarse o fundirse
ACCIONES CORRECTIVAS:	Limpiar las superficies de unión entre borne y terminal, reajustar hasta lograr un buen contacto.
OBSERVACIONES:	Reparar tan pronto como sea posible

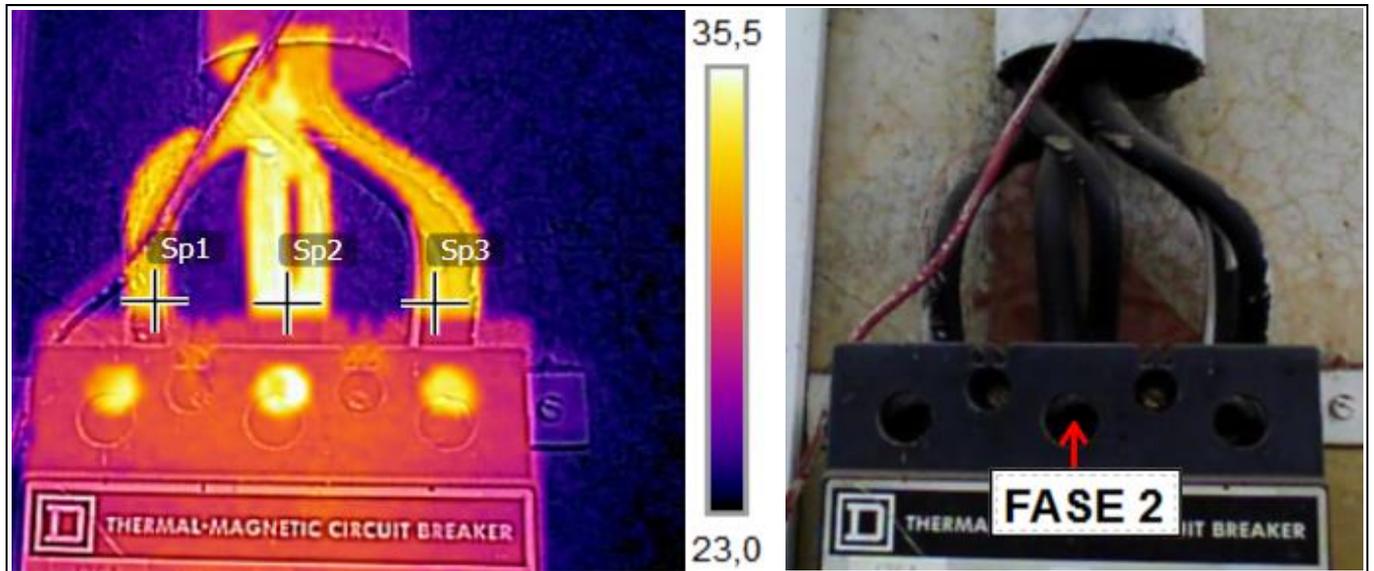
UBICACIÓN	INSTALACIÓN	COMONENTE CON DEFECTO	DESCRIPCIÓN	CRITERIO DE GRAVEDAD
ESTACIÓN DE BOMBEO SAN AGUSTÍN. SAN ANTONIO DE IBARRA, A 2KM DE LA GRUTA DE LA VÍRGEN.	CUARTO DE MÁQUINAS	BREAKER DE ALIMENTACIÓN PRINCIPAL	DIFERENCIA DE TEMPERATURA EN LA FASE 2 DE ENTRADA	PROBABLE DEFICIENCIA NIVEL: 2

ANÁLISIS TÉRMICO			
T. MAX. °C	40,7 °C		
T. REF. °C	33,8 °C	DELTA T. °C	6,9 °C
T. AMB. °C	27,1 °C

POSIBLES CAUSAS:	Falso contacto entre conductor y borne
CONSECUENCIAS:	Deterioro del conductor, incremento del consumo de energía
ACCIONES CORRECTIVAS:	Limpiar superficies de unión, reajustar hasta lograr un buen contacto entre conductor, borne.
OBSERVACIONES:	Reparar en la próxima parada disponible

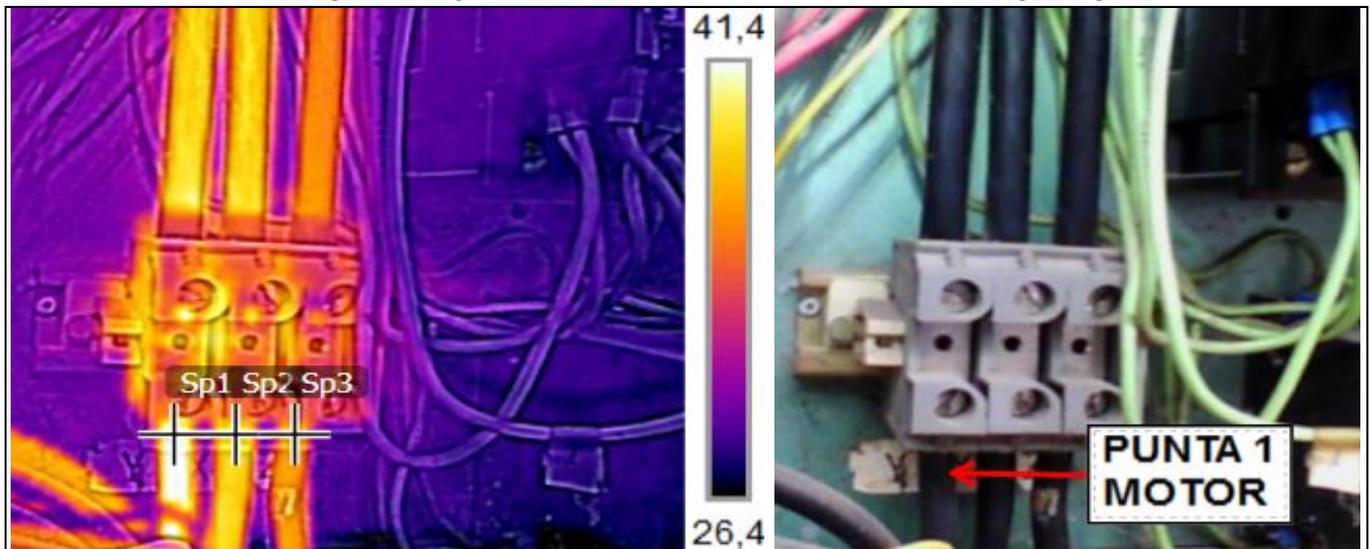
UBICACIÓN	INSTALACIÓN	COMOPONENTE CON DEFECTO	DESCRIPCIÓN	CRITERIO DE GRAVEDAD
ESTACIÓN DE BOMBEO SAN AGUSTÍN. SAN ANTONIO DE IBARRA, A 2KM DE LA GRUTA DE LA VÍRGEN.	CUARTO DE MÁQUINAS	TABLERO CONEXIÓN Y - DELTA, AL MOTOR	DIFERENCIA DE TEMPERATURA EN LA PUNTA 1 DE ENTRADA AL MOTOR	PROBABLE DEFICIENCIA NIVEL: 2

ANÁLISIS TÉRMICO		
T. MAX. °C	47,1 °C	DELTA T. °C 9,9 °C
T. REF. °C	37,2 °C	
T. AMB. °C	27 °C

POSIBLES CAUSAS:	Deterioro del aislamiento de los bobinados del motor, falla a tierra
CONSECUENCIAS:	Deterioro del aislamiento del motor
SUGERENCIAS:	Medir la resistencia a tierra, y la resistencia de aislamiento del motor
OBSERVACIONES:	Dar seguimiento, planificar una nueva inspección.

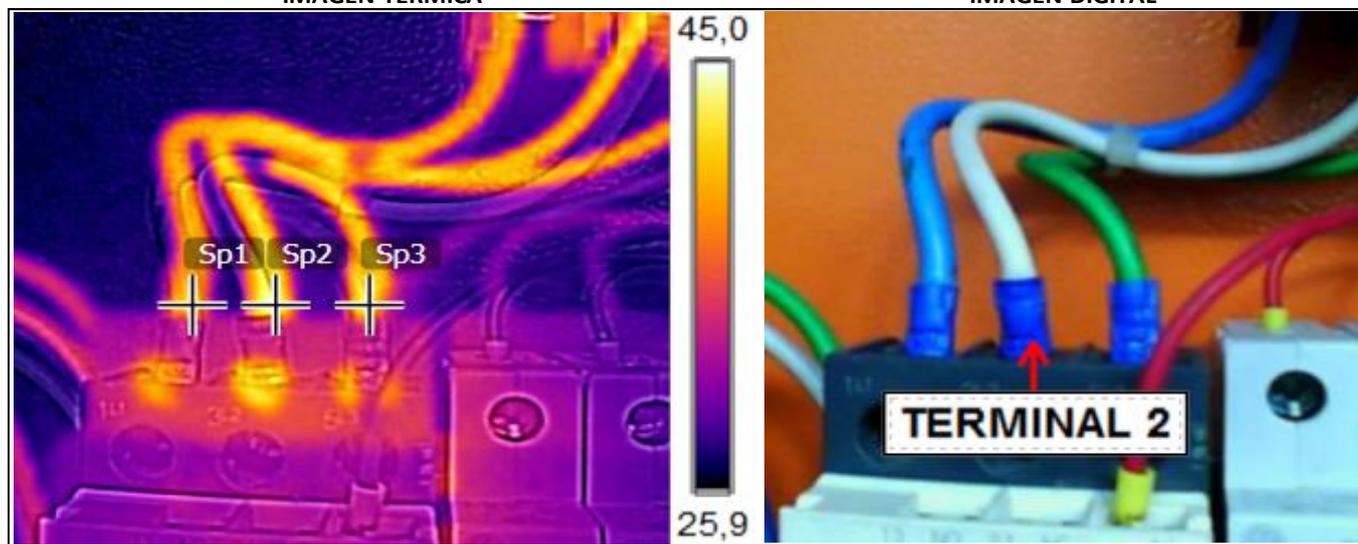
UBICACIÓN	INSTALACIÓN	COMOPONENTE CON DEFECTO	DESCRIPCIÓN	CRITERIO DE GRAVEDAD
ESTACIÓN DE BOMBEO SAN AGUSTÍN. SAN ANTONIO DE IBARRA, A 2KM DE LA GRUTA DE LA VÍRGEN.	CUARTO DE MÁQUINAS TABLERO BANCO DE CONDENSADOR #1, SUPERIOR	Contactor principal	DIFERENCIA DE TEMPERATURA EN LA FASE 2 DE ENTRADA	PROBABLE DEFICIENCIA NIVEL: 2

ANÁLISIS TÉRMICO		
T. MAX. °C	49,8 °C	
T. REF. °C	41,1 °C	DELTA T. °C 8,7 °C
T. AMB. °C	27 °C

POSIBLES CAUSAS:	Mal contacto entre terminal y conductor
CONSECUENCIAS:	Deterioro de la terminal y del conductor
ACCIONES CORRECTIVAS:	Reemplazar la terminal, lograr un buen contacto entre superficies, entre terminal, conductor y borne
OBSERVACIONES:	Reparar en la próxima parada disponible

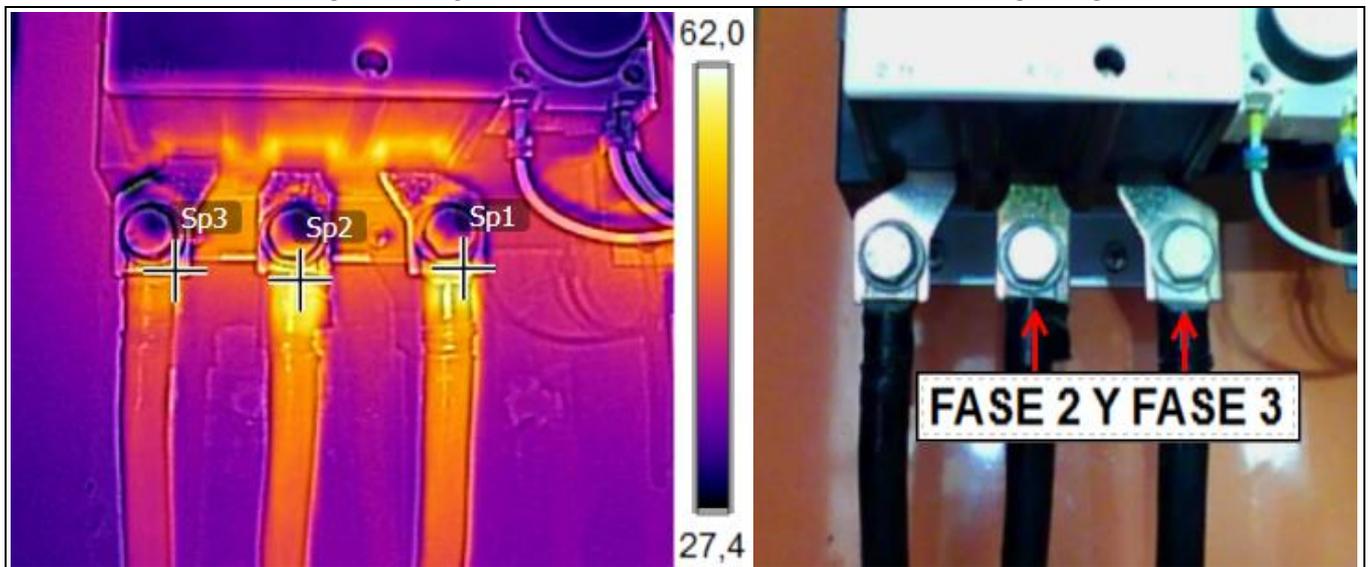
ANÁLISIS TÉRMICO		
T. MAX. °C	72,4 °C	DELTA T. °C 14,5 °C
T. REF. °C	57,9 °C	
T. AMB. °C	23,7 °C

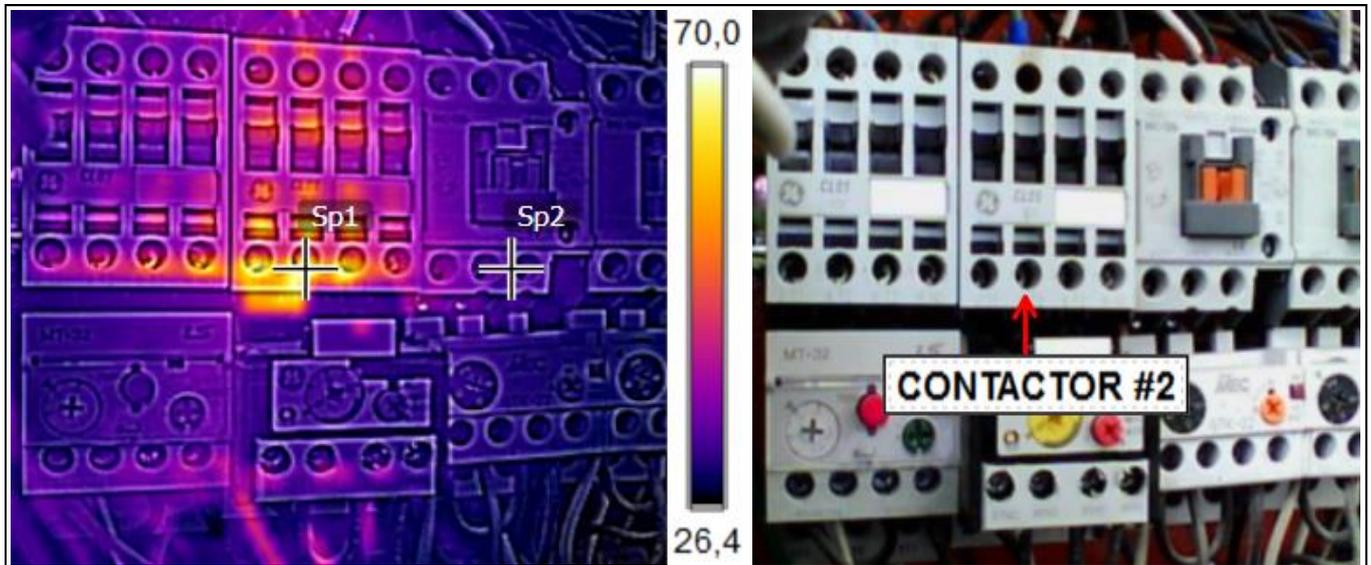
ANÁLISIS TÉRMICO			
T. MAX. °C	70,1 °C		
T. REF. °C	34,1 °C	DELTA T. °C	36 °C
T. AMB. °C	25,3 °C

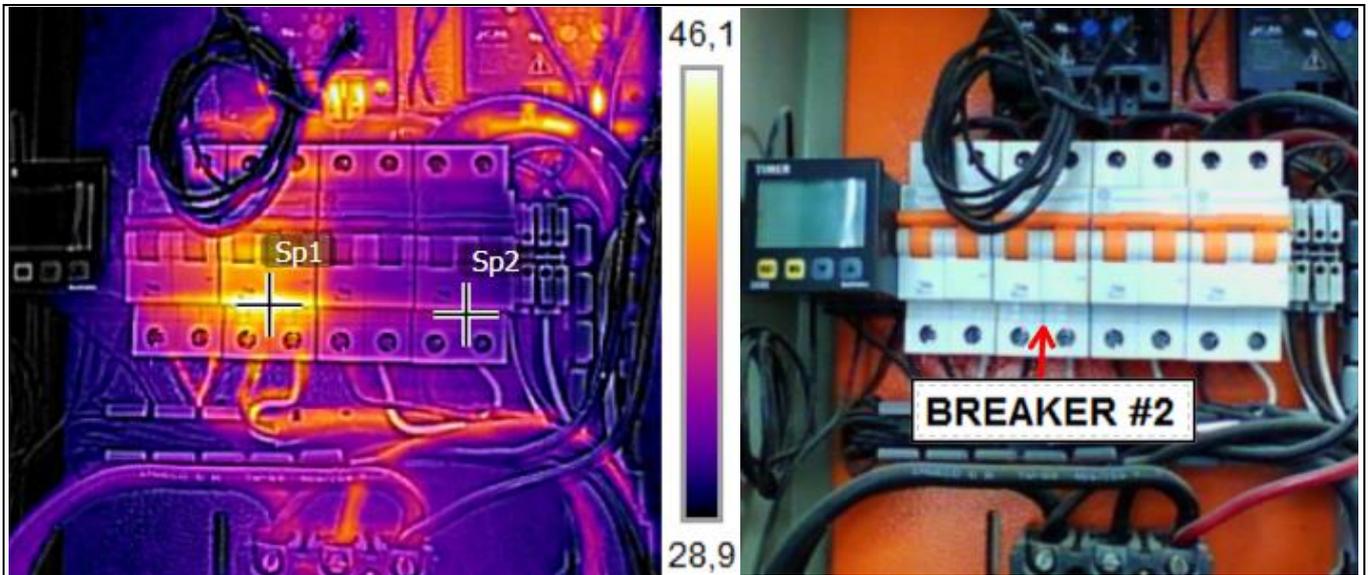
ANÁLISIS TÉRMICO		
T. MAX. °C	49,6 °C	
T. REF. °C	33,3 °C	DELTA T. °C 16,3 °C
T. AMB. °C	24,4 °C

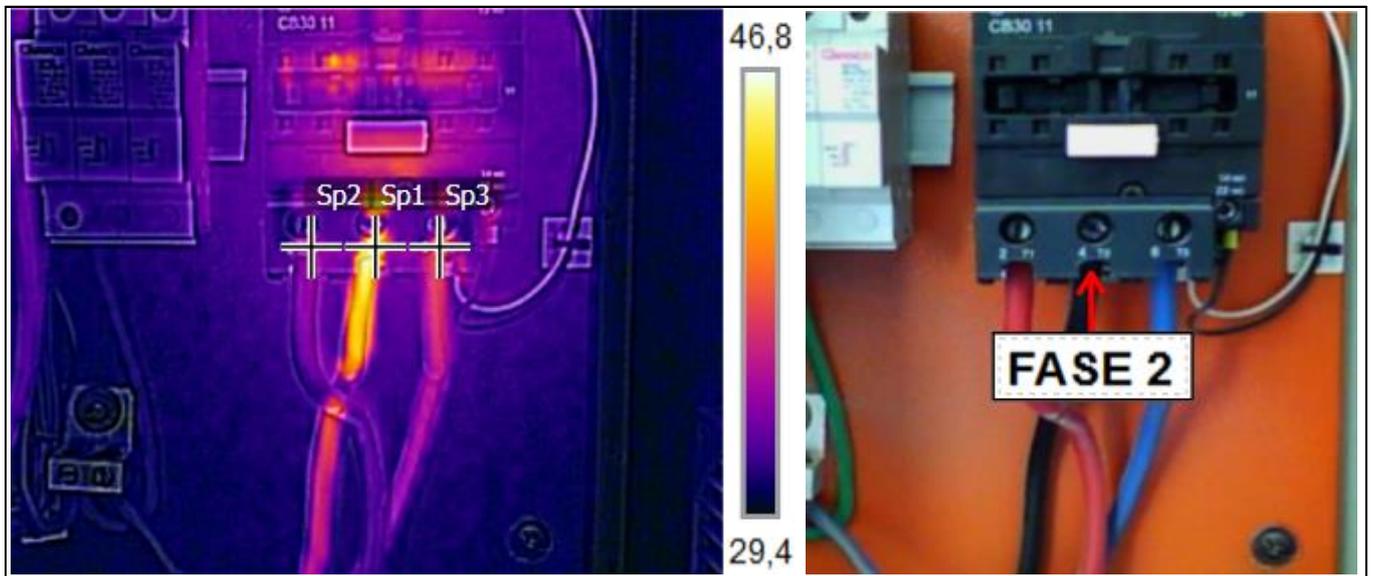
ANÁLISIS TÉRMICO		
T. MAX. °C	51,8 °C	DELTA T. °C 16,6 °C
T. REF. °C	35,2 °C	
T. AMB. °C	26,4 °C

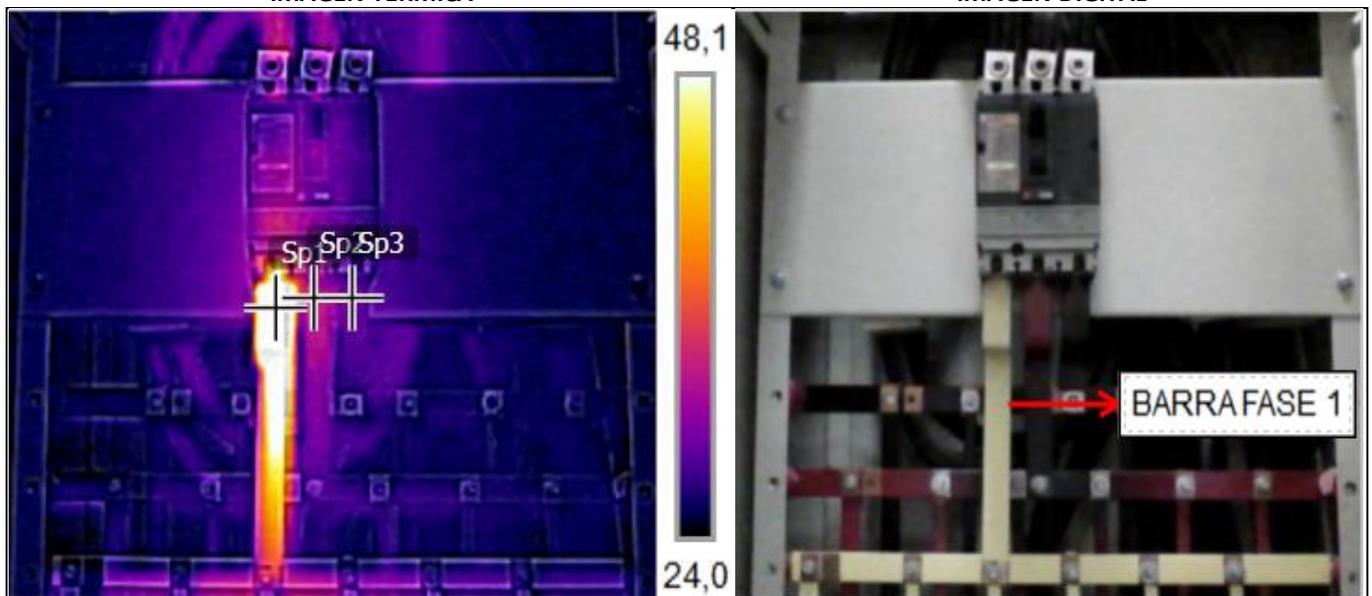
ANÁLISIS TÉRMICO		
T. MAX. °C	77,9 °C	DELTA T. °C 48,6 °C
T. REF. °C	29,3 °C	
T. AMB. °C	21 °C
