UNIVERSIDAD TÉCNICA DEL NORTE

**TEMA: “MODIFICACIÓN DEL TREN MOTRIZ Y CARROCERÍA DEL
VEHÍCULO ANFIBIO”**

**Trabajo previo a la obtención del Título de Ingeniería en
Mantenimiento Automotriz**

Ibarra, Mayo 2019

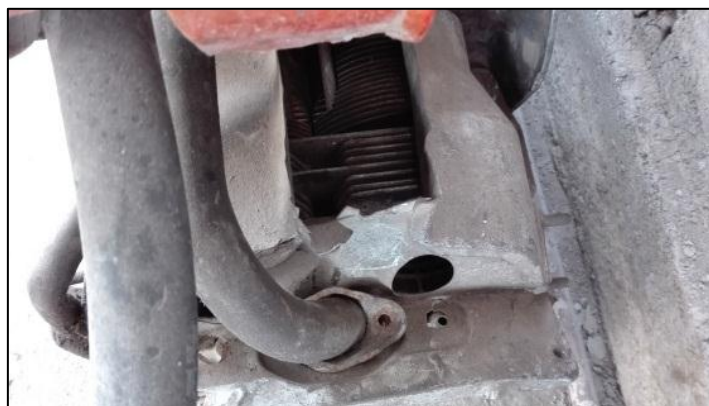
En la Figura 2.3 se puede observar que el empaque del cabezote se encuentra en mal estado y al momento del desmontaje se logró evidenciar restos de materiales, lo que indica que existen fisuras en su interior.

Figura 2.3 Culata del vehículo tipo anfibio con averías

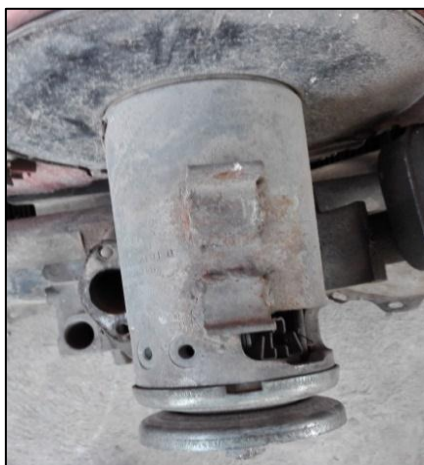
Figura 2.7 Dínamo o Bus Alternador con avería

En la Figura 2.7, el dínamo del vehículo tipo anfibio se encuentra en mal estado por lo que es necesario cambiar su regulador por un nuevo. Las averías fueron identificadas mediante el uso de un multímetro y comprobando que la batería se encuentre con carga total se procede a tomar la medida de voltaje del dínamo, observando que se encuentra dañado debido a que la aguja muestra un voltaje entre el “0” (cero) y el “-” (menos) (INGENIERÍA AUTOAVANCE, 2013).

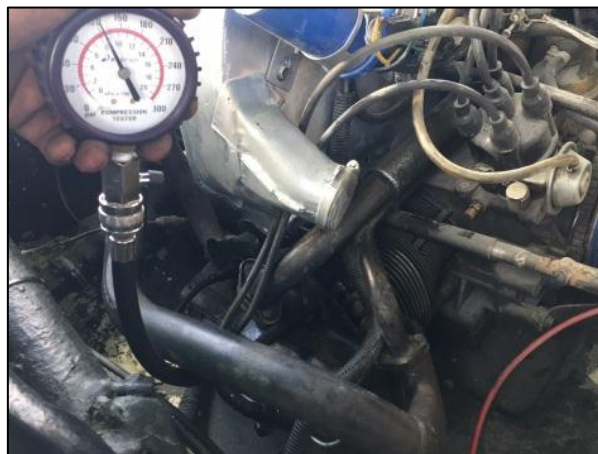
Se procedió a armar el motor, se mide la compresión obteniendo un valor de 124 psi en un cabezote, y 120 psi en el otro, como se muestra en la Figura 3.9. De esta manera se puede verificar que la presión requerida por el motor está en buen estado para su funcionamiento, factor que indica la potencia que tiene el motor. Se realiza el mantenimiento correctivo y preventivo para el vehículo tipo anfibio, certificando su funcionamiento y realizando pruebas en la Laguna de Yahuarcocha de la ciudad de Ibarra provincia de Imbabura.

Figura 3.9 Medición de la compresión en el motor instalado

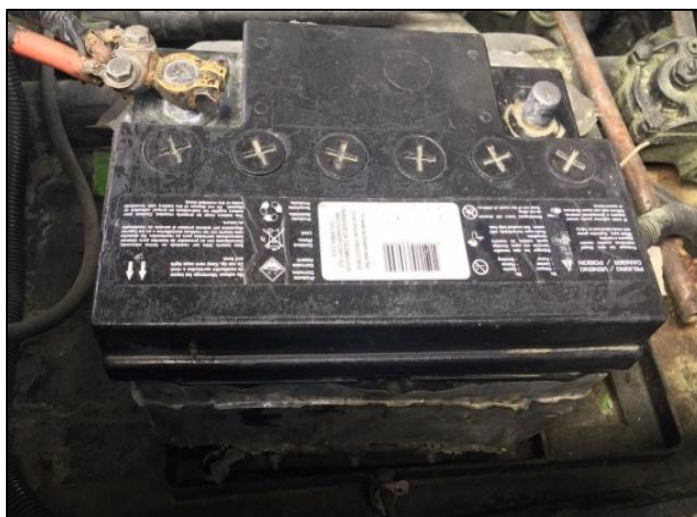
Figura 3.11 Instalación de nueva batería en vehículo tipo anfibio

Se procede a adquirir e instalar una nueva batería para el vehículo tipo anfibio, como se muestra en la Figura 3.11.

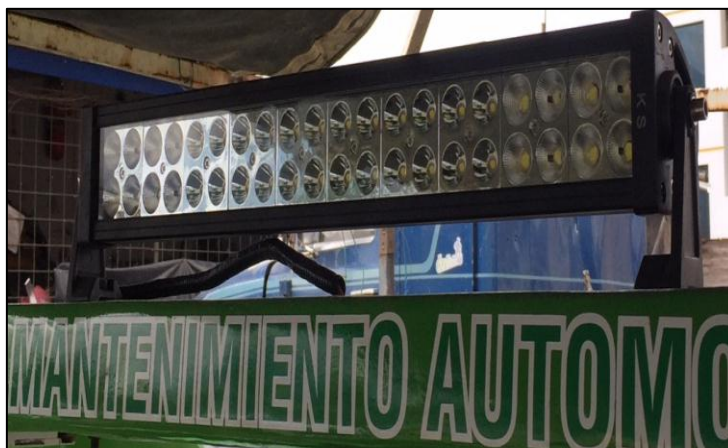
Figura 3.12 Instalación barra de luces tipo led en vehículo tipo anfibio

Se realizó el cambio de los neblineros existentes por una barra led que presta mejores condiciones de visibilidad, así como también mejora la estética del vehículo tipo anfibio. La instalación de la barra led se muestra en la Figura 3.12.

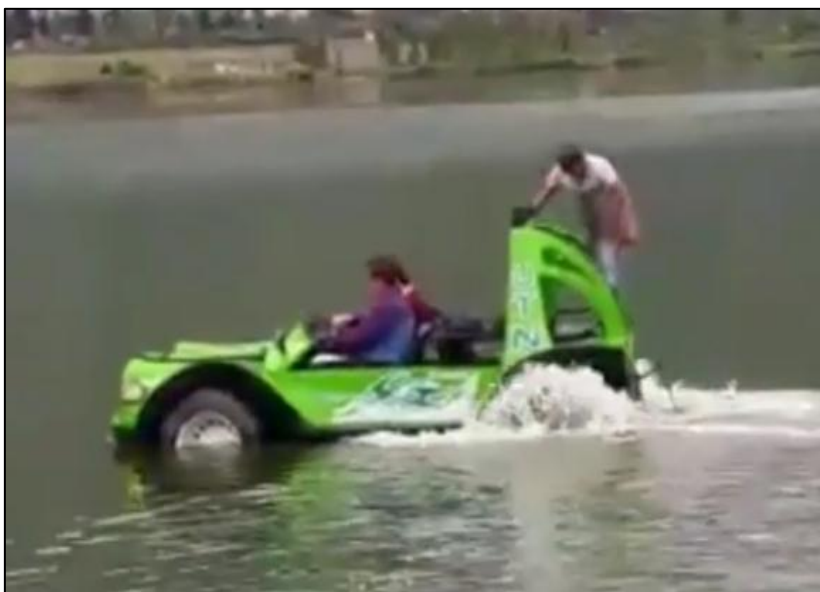
El vehículo en su totalidad fue reacondicionado y se encuentra en perfectas condiciones para seguir con su funcionamiento como se puede observar en la Figura 3.14 de las pruebas realizadas en la Laguna de Yahuarcocha en la Ciudad de Ibarra.

Figura 3.14 Uso de vehículo tipo anfibio en Laguna de Yahuarcocha, Ibarra, Imbabura

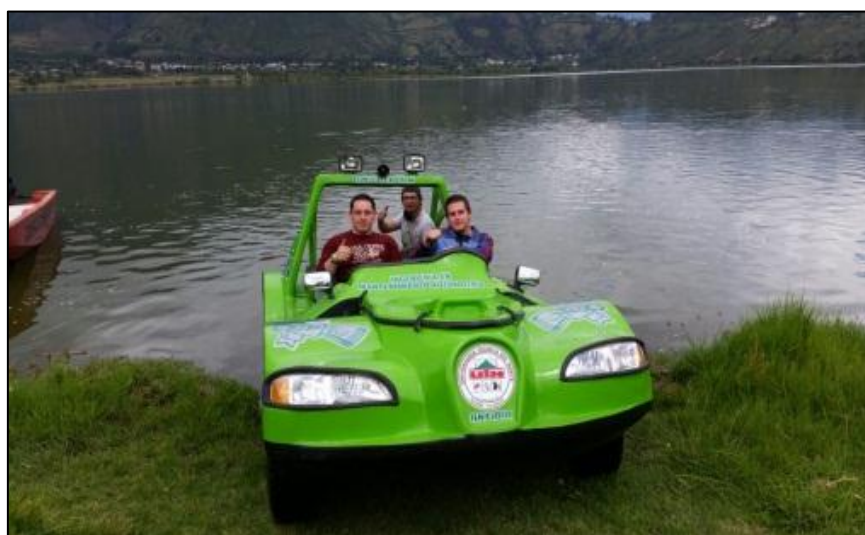
Se realizó pruebas como se muestra en la Figura 3.14, en la Laguna de Yahuarcocha, con el fin de determinar el sellamiento de toda la estructura del vehículo y también realizar una revisión del funcionamiento de la elise del vehículo tipo anfibio. Luego de las pruebas se puede observar y concluir que el trabajo realizado ha dado un producto apto y seguro para cumplir con su correcto funcionamiento como vehículo tipo anfibio.

Figura 3.15 Finalización de pruebas de funcionamiento

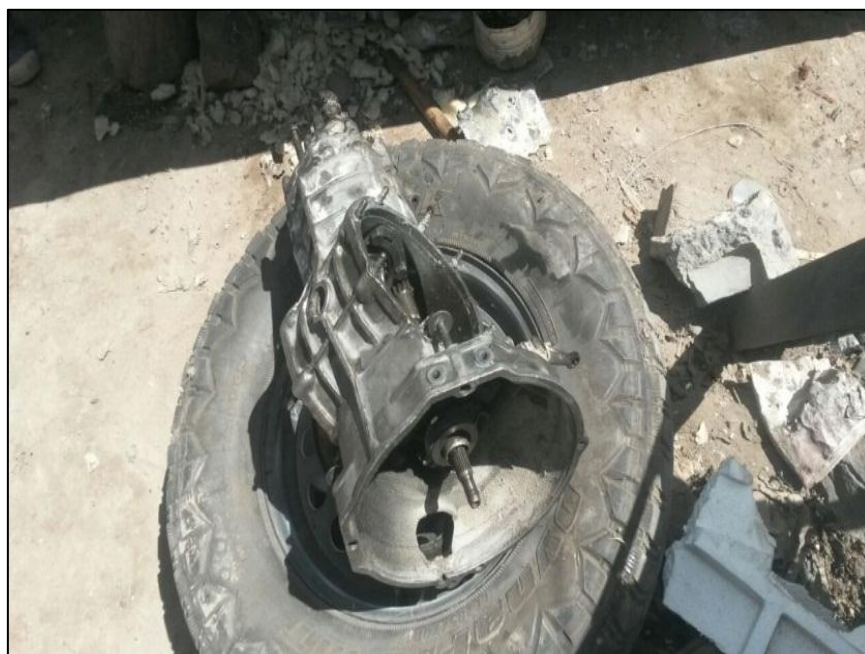
Figura 3.16 Caja de cambios fuera del vehículo tipo anfibio

En el proceso de restablecimiento y mantenimiento del anfibio, se procede a bajar la caja de cambios para poder sellar y reparar esa parte de la carrocería, como se observa en la Figura 3.16.

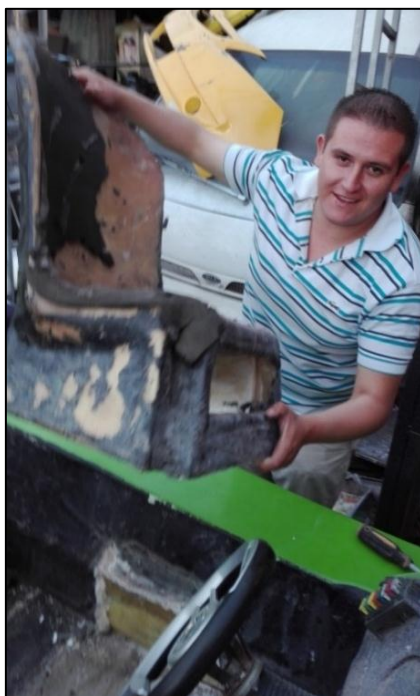
Figura 3.17 Cambio de asientos de vehículo tipo anfibio

Para finalizar el proceso de limpieza, se lavó el vehículo con agua sin minerales, y se seca minuciosamente para desplazar los elementos químicos utilizados para la limpieza. Los asientos fueron diseñados y con las debidas medidas para que queden similares a los que estaba puesto, sin dañar el diseño del auto ni tampoco alterar sus piezas, como se indica en la Figura 3.17.

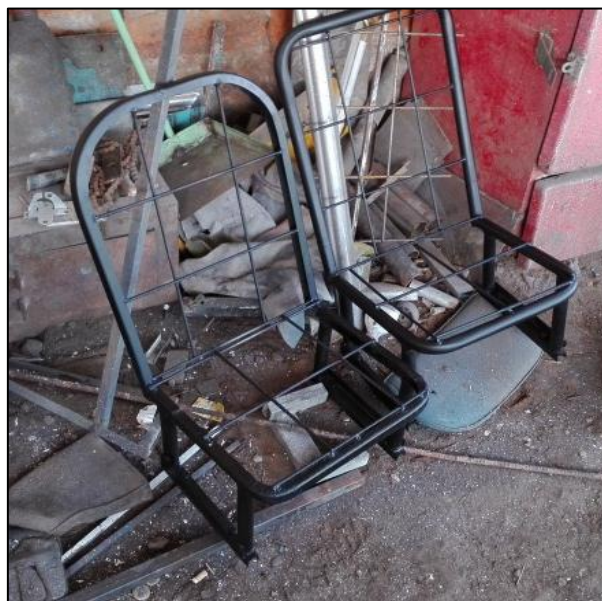
Figura 3.18 Construcción de nuevos asientos, vehículo tipo anfibio

En el mantenimiento correctivo del vehículo tipo anfibio, se tomó la decisión de construir nuevos asientos debido a que tienen mucha importancia para el conductor, la imagen del vehículo y de sobre manera para la seguridad de los pasajeros. Se procedió a cambiar los asientos del anfibio, como se muestra en la Figura 3.18, para mejorar la comodidad del conductor, así como también para mejorar la imagen presencial del vehículo.

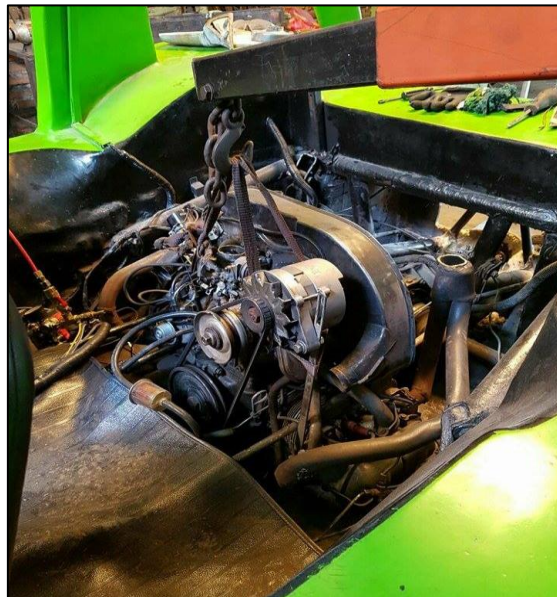
Figura 3.19 Instalación de otro motor en el vehículo anfibia

Como se puede observar en la Figura 3.19, se realiza la instalación de un nuevo motor en el vehículo tipo anfibia.

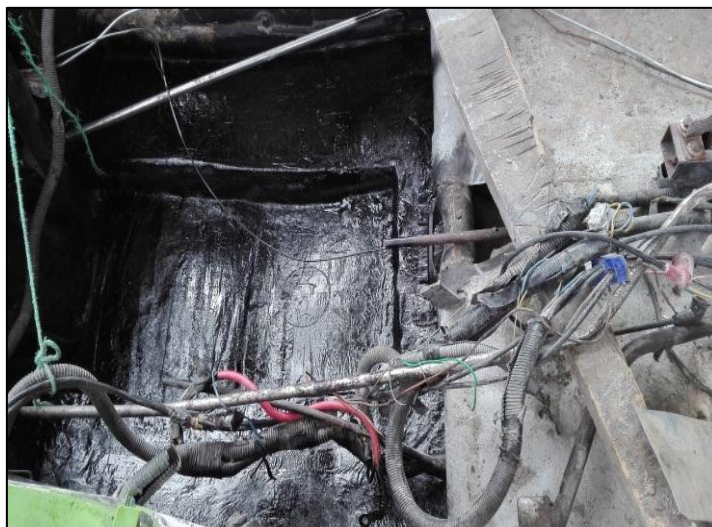
Se revisa minuciosamente el estado de la caja de cambios del anfibio y se determina su correcto funcionamiento por lo que se instala ésta como se muestra en la Figura 3.20.

Figura 3.20 Revisión y mantenimiento de área para montaje de caja de cambios

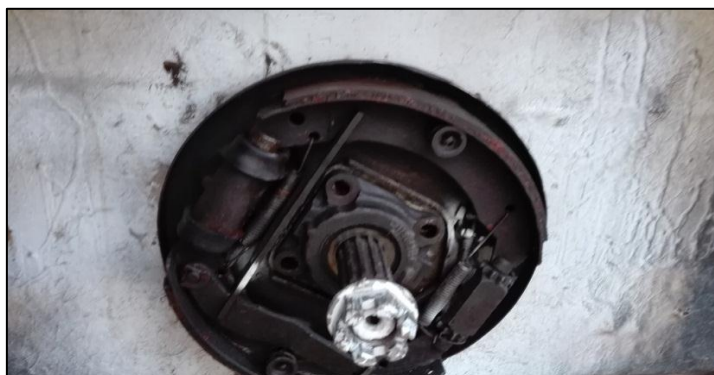
Figura 3.21 Cauchos de los cilindros de las zapatas en mal estado

En el vehículo tipo anfibio para el mantenimiento de frenos se procedió a la rectificación de discos, cambio de pastillas y cambio de mordazas, para la parte posterior se realiza cambio de fricciones, cambio de tambores, purgamiento general del líquido de frenos, como se muestra en la Figura 3.21.

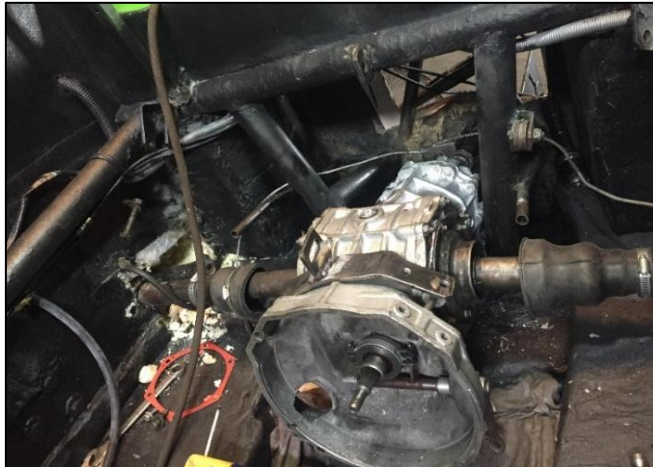
En otro caso más grave, los sincronizadores de los cambios pueden estar dañados. Luego de realizar las pruebas antes mencionadas en el vehículo tipo anfibio, se determina que se debe cambiar la caja de cambios, como se puede observar en las Figura 3.23.

Figura 3.23 Proceso de cambio de caja de cambios en vehículo tipo anfibio

La caja de cambios fue sustituida, por una en perfectas condiciones, ya que la anterior presentaba problemas y de esta manera mejorando el funcionamiento del sistema de transmisión.

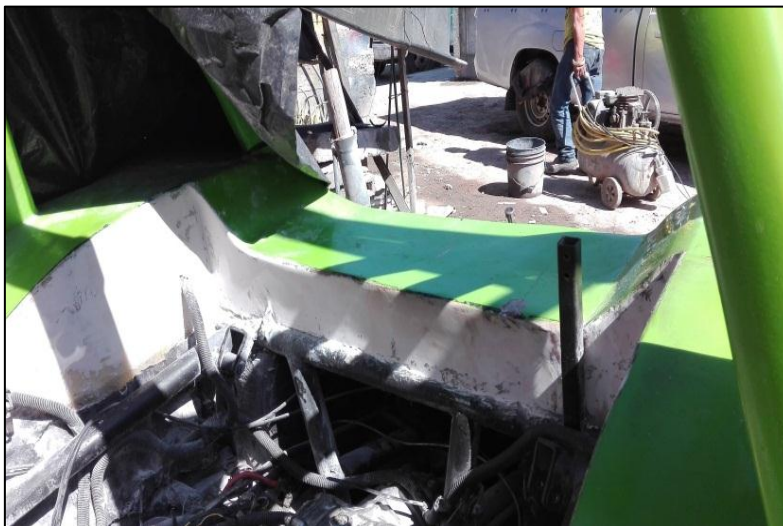
Figura 3.25 Reparación externa de fibra de vidrio en vehículo tipo anfibio

El vehículo tipo anfibio se recibió en condiciones no aptas para circulación, la carrocería y su estructura de fibra se encuentra completamente desgastada. Se procede a reparar completamente

para que no exista el paso del agua hacia el interior del vehículo como se muestra en las imágenes.

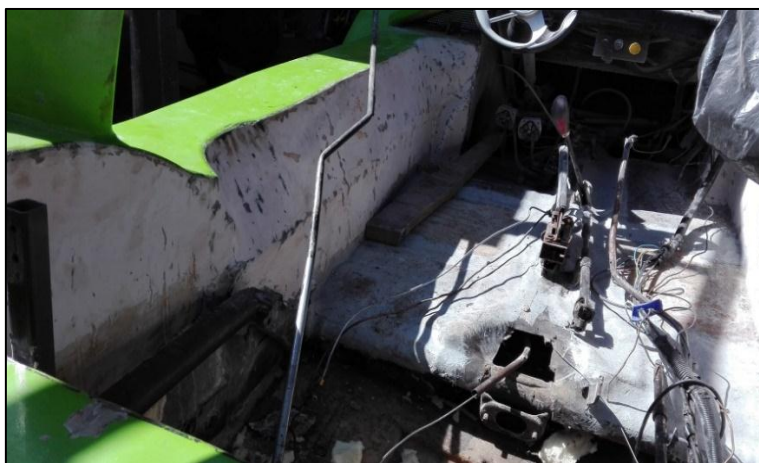
El agua es un elemento que pasivamente corroe el material de fibra de vidrio, un proceso que es lento pero continuo, lo que significa que en reposo el vehículo tipo anfibio sigue desgastando su estructura, es lo sucedido en todo el tiempo de parada del vehículo de la Carrera de Ingeniería en Mantenimiento Automotriz, como se muestra en la Figura 3.26.

Figura 3.26 Reparación interna de fibra de vidrio en vehículo tipo anfibio

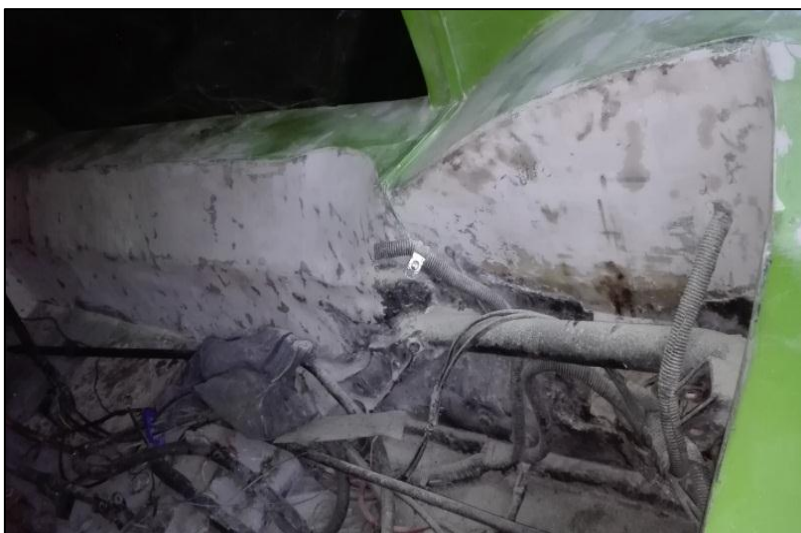
Cabe indicar que en un promedio del 75 % de la carrocería del vehículo tipo anfibio, existían abolladuras que permitían el ingreso de agua al interior del vehículo, causado problemas al motor y caja de cambio entre los elementos más importantes, como se observa en la Figura 3.27.

Figura 3.27 Reparación de la base del vehículo tipo anfibio

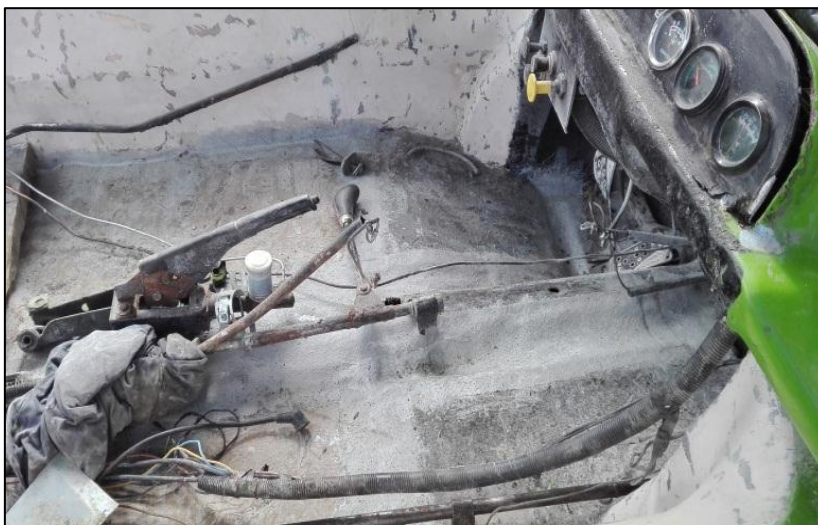
En la Figura 3.28, se puede observar el desmontaje de todo el equipamiento del vehículo con el fin de realizar el cambio de caja de cambios y de motor.

Figura 3.28 Reparación de partes de chasis en vehículo tipo anfibio

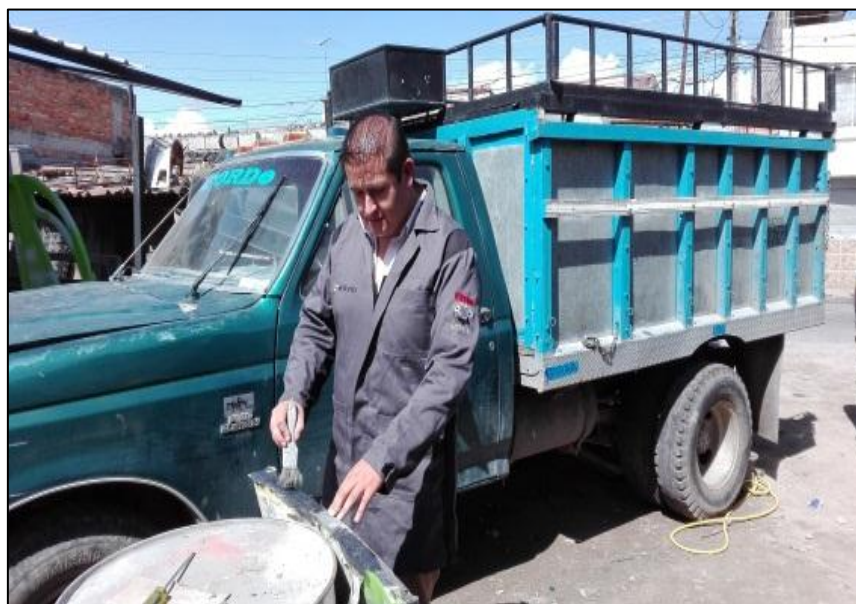
A continuación, en la Figura 3.29 se muestra el mantenimiento de la carrocería del vehículo tipo anfibio y su reparación. Es muy importante para un vehículo tipo anfibio el disponer de una carrocería hermética ya que el ingreso de agua puede ocasionar el hundimiento del vehículo.

Figura 3.29 Reparación de fibra de vidrio de capó

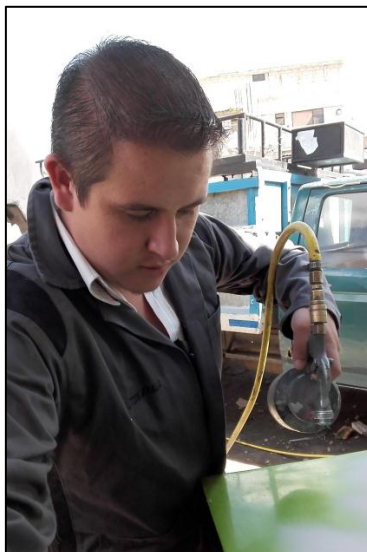
Una vez montada la caja e instalado el motor, se procede a la restauración de la pintura, previa reparación de todas las fallas existentes en la carrocería, como se muestra en la Figura 3.30.

Figura 3.30 Proceso de fondeado en vehículo tipo anfibio

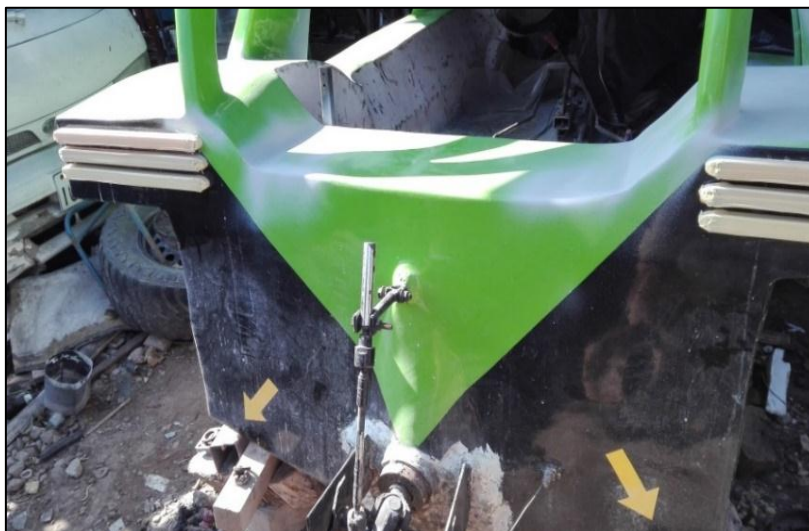
Se realizó un pintado completo al vehículo tipo anfibio, tomando en cuenta el color original y pintura apropiada para fibra y metal, como se muestra en la Figura 3.31.

Figura 3.31 Proceso de fondeado de carrocería

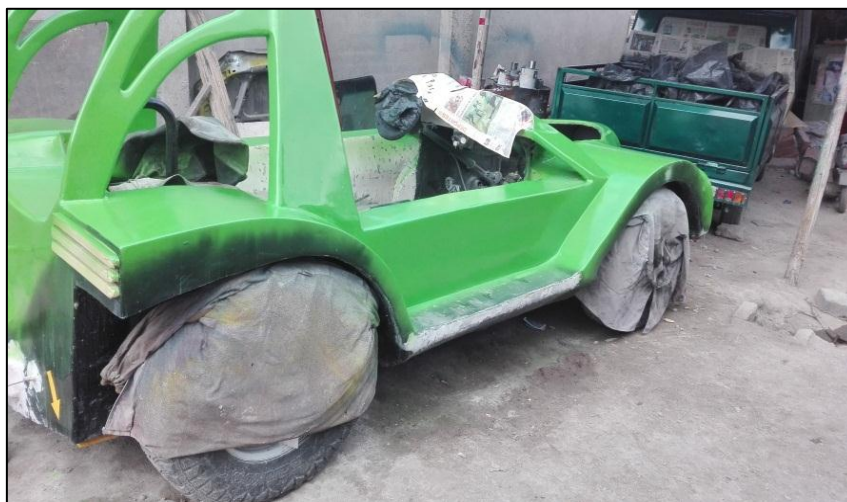
Uno de los factores de visibilidad y de agrado para una persona sobre un vehículo, es el color que tiene, tomando en cuenta el fin que tiene el vehículo tipo anfibio, se ha decidido pintar la parte principal de color verde. Además, se realizó el pintado de la parte interna del vehículo tipo anfibio, mejorando de esta manera la estética y mostrando una mejor presentación del proyecto en desarrollo, como se muestra en la Figura 3.32.

Figura 3.32 Corrección y finalización del proceso de pintura

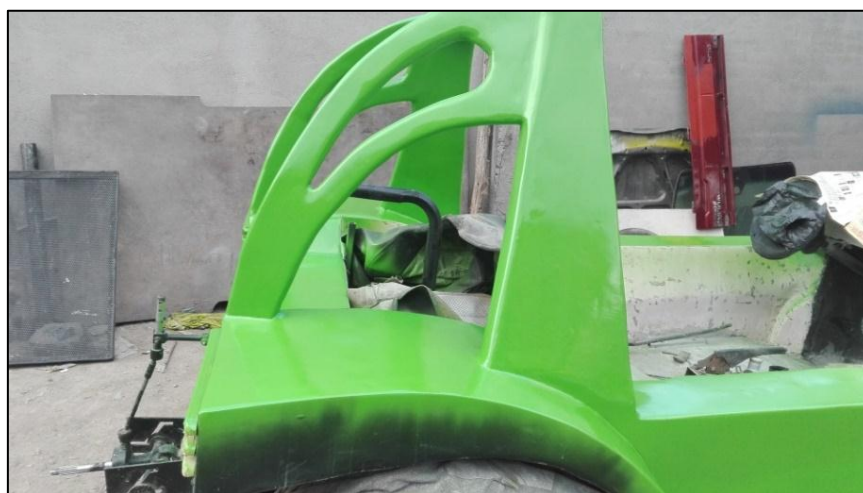
Como se puede observar en la Figura 3.33, el proceso de pintado es minucioso tomando en cuenta el modelo del vehículo tipo anfibio y la precisión en el trabajo realizado.

Figura 3.33 Finalización de proceso de pintura

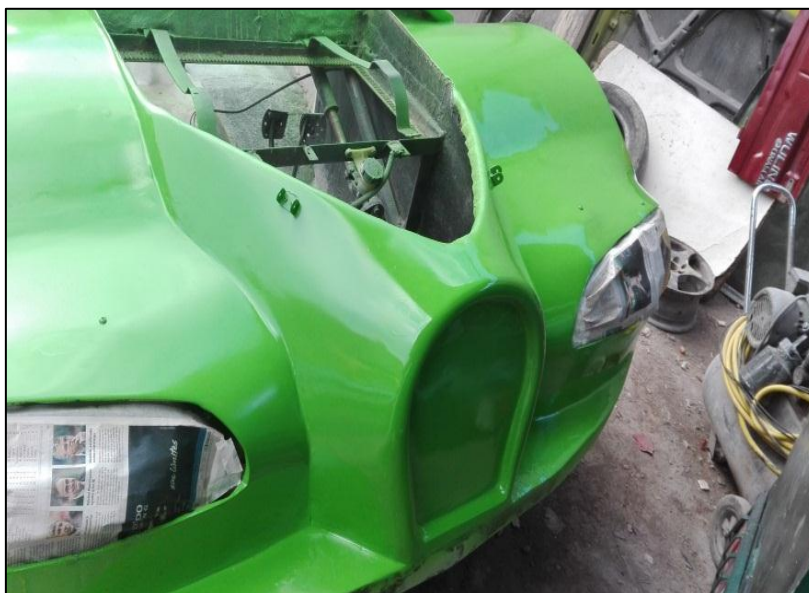
recomendaciones seguidas permiten obtener buenos resultados en el proceso de pintura para todas las partes de la carrocería del vehículo, además, las capas de pintura nunca quedan lisas debido a que quedan mezcladas con pequeñas partículas de aire. Por estos motivos es necesario realizar el pulido que ayuda a corregir estas fallas, debido a que desgasta las partículas dejando la superficie lo más parejo posible, como se observa en la Figura 3.34.

Figura 3.34 Finalización del proceso de pintura en vehículo tipo anfibio

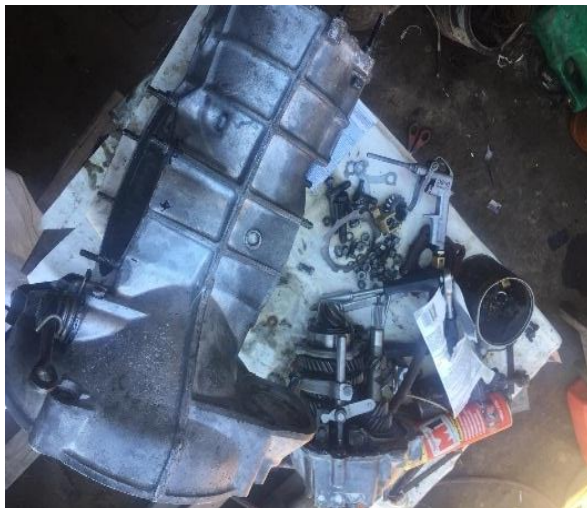
Se procedió a verificar el estado de la caja de cambios, revisando los piñones, horquillas, satélites, cubos, sincronizados, que estén en excelente estado para lograr un acople perfecto de

las marchas. Se realizó una nueva adaptación desde la palanca de cambios hacia el eje selector de marchas y de esta manera se obtuvo que las marchas encajen sin ningún problema y fácilmente. Este proceso de reparación permitió una mejor transmisión del movimiento del motor hacia las ruedas y de esta manera un mejor funcionamiento del vehículo anfibio.

Figura 3.35 Revisión caja de cambios

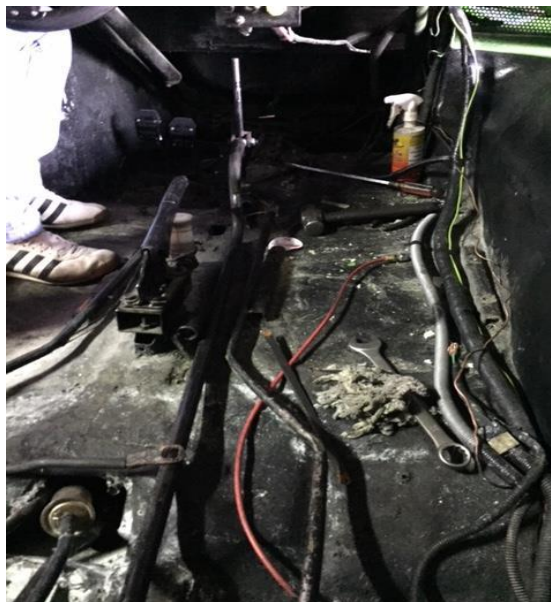
Para una mejor selección de marchas se procedió a implementar un nuevo mecanismo para la sincronización de esta y mejor transmisión de la fuerza del motor como se muestra en la Figura 3.36. además, permite un mayor confort a los pasajeros.

Figura 3.36 Nuevo mecanismo para el acoplamiento de las marchas

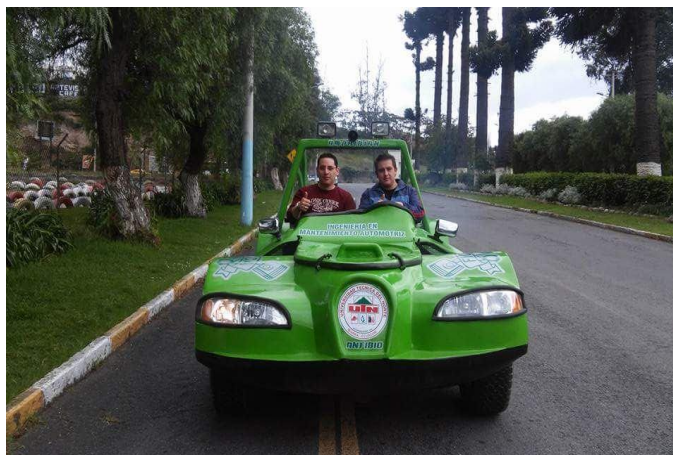
En la Figura 3.37 se muestra la prueba de cambio de velocidades, en la que se procedió a recorrer con el vehículo una distancia grande, en la cual el conductor realice el cambio de todas las marchas desde primera a cuarta, comprobando que la palanca de cambios está acorde al recorrido del eje selector de marchas y de esta manera lograr el acople de todas las marchas.

Figura 3.37 Prueba de cambio de velocidades

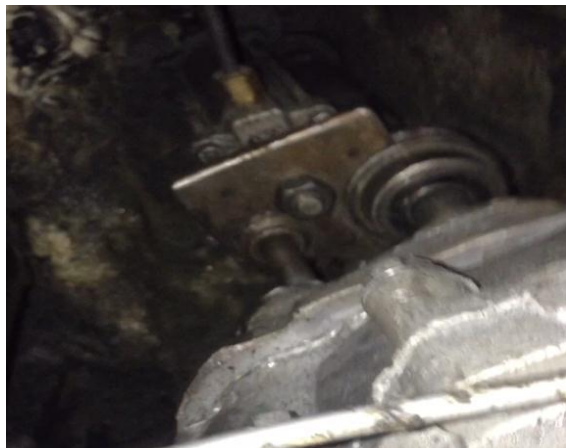
El eje que da movimiento a la hélice está adaptado a la caja de cambios, de esta manera mediante una horquilla acopla y desacopla el eje para el funcionamiento de la hélice en el agua, como se observa en la Figura 3.38. Para lograr este acoplamiento el eje está adaptado mediante un booster que funciona con un compresor que al cargar el aire mediante un pulsador se puede lograr inmediatamente que la horquilla haga su función, al finalizar las pruebas se puede comprobar que su funcionamiento es el adecuado.

Figura 3.38 Acoplamiento y desacoplamiento de la horquilla

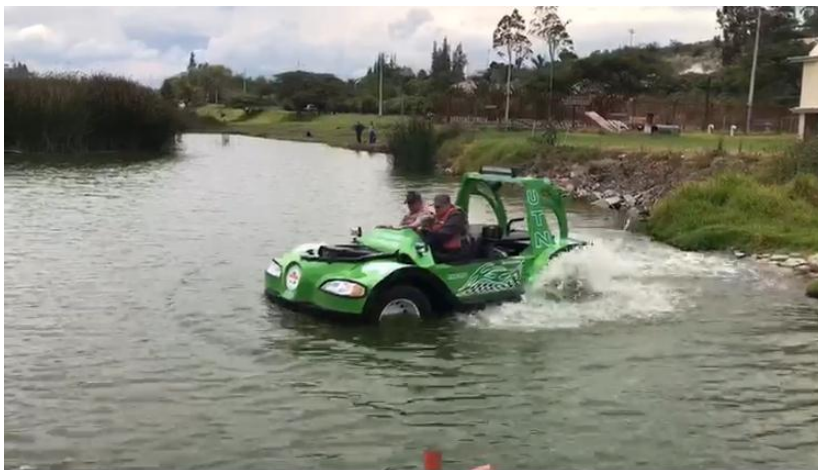
Una vez verificado y comprado el funcionamiento del motor, el correcto funcionamiento de la caja de cambios, el acoplamiento y desacoplamiento de la horquilla que acciona al eje para que funcione la hélice, se procede a realizar las pruebas en el agua, como se muestra en la Figura 3.39. Al finalizar las pruebas se puede concluir que el vehículo anfibia está en óptimas condiciones para navegar en el agua y transitar en la tierra.

Figura 3.39 Prueba final de flote

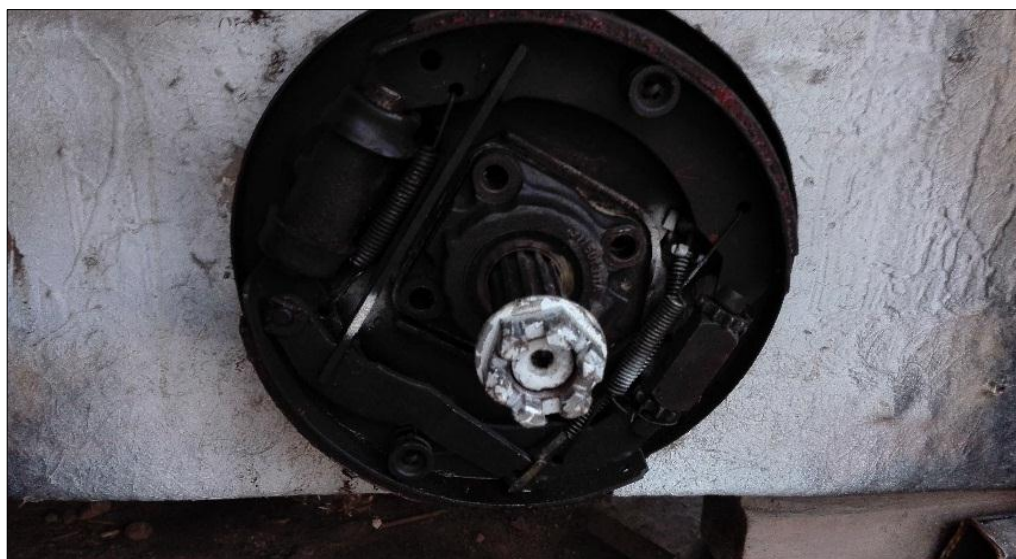
FIGURA AII.1. Rectificación de discos de freno y kit de reparación del sistema de frenos

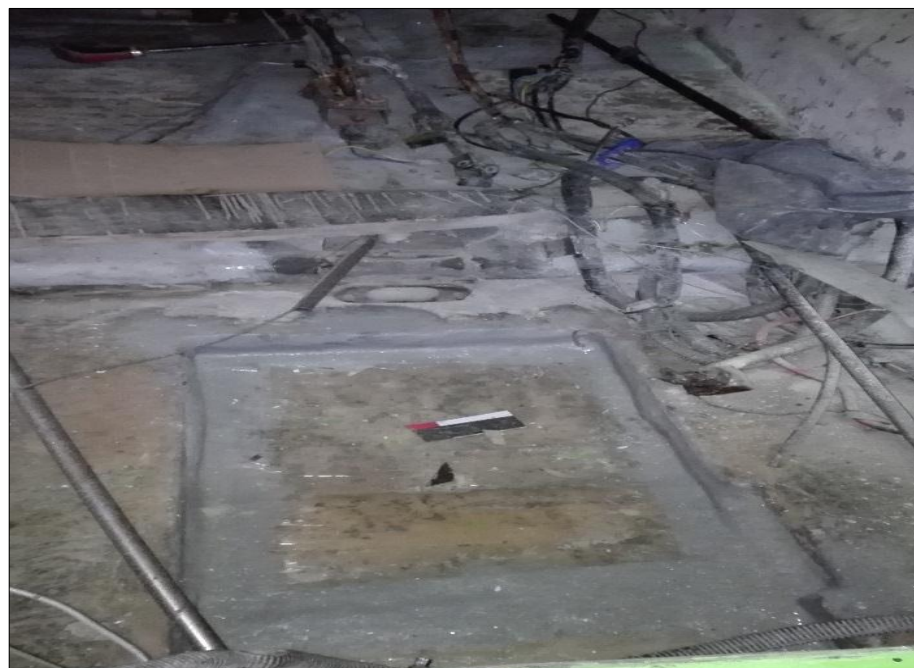
FIGURA AII.2. Proceso de sellado en toda la carrocería del vehículo

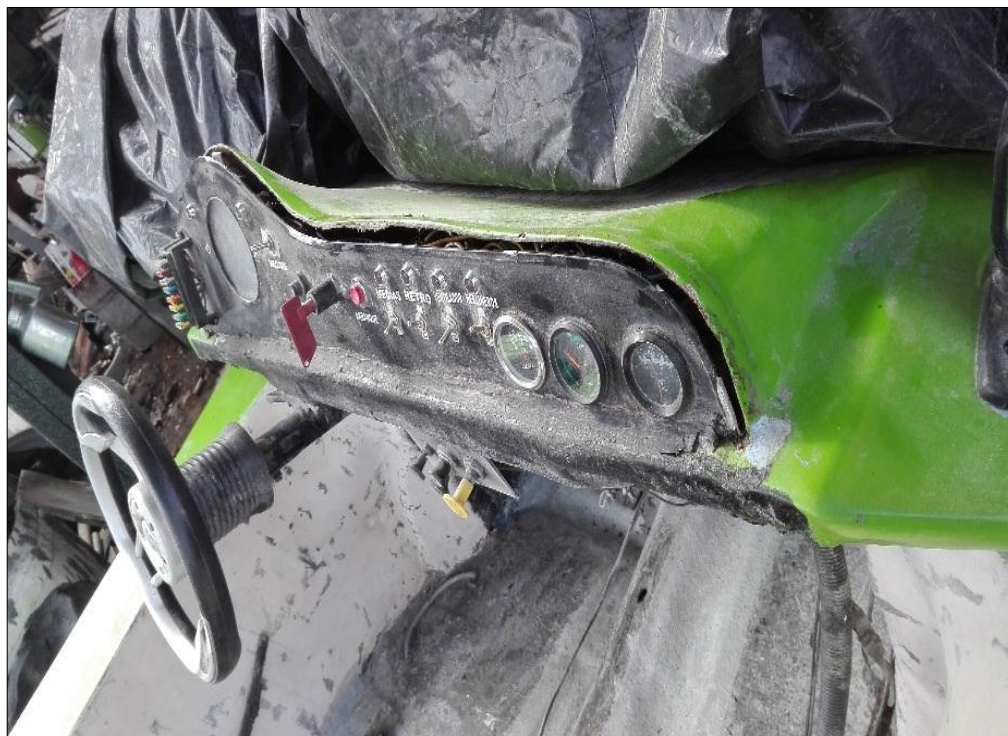
FIGURA AII.3. Cambio de tablero, conexiones internas y componentes

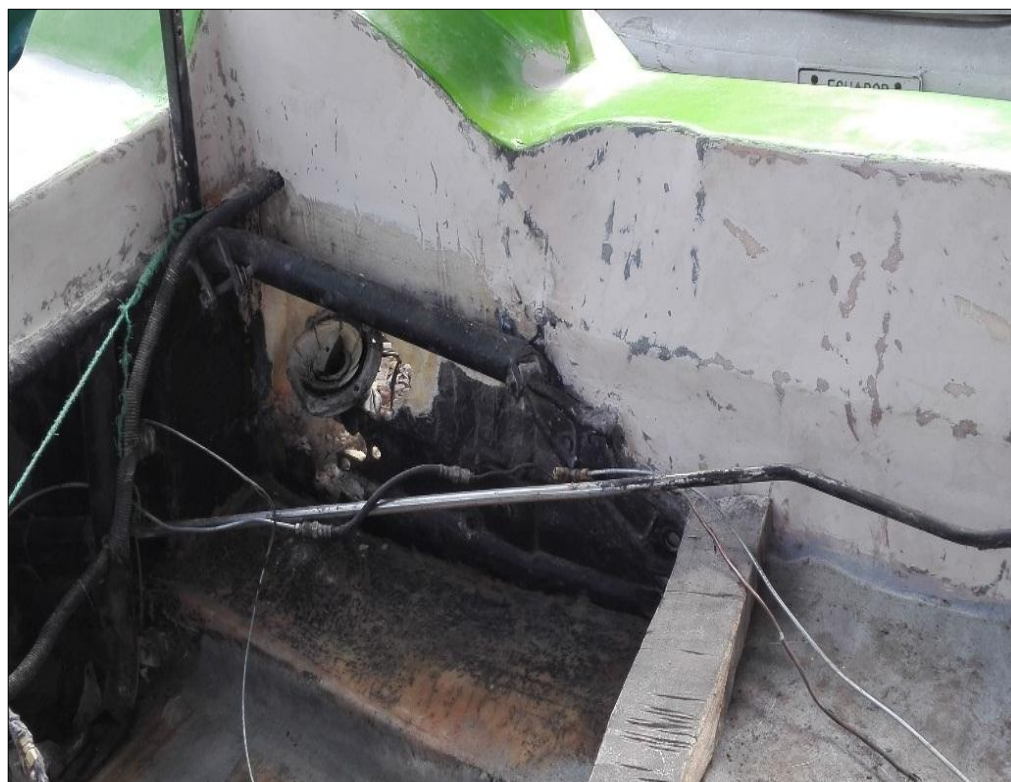
FIGURA AII.4. Desmontaje de ejes de transmisión

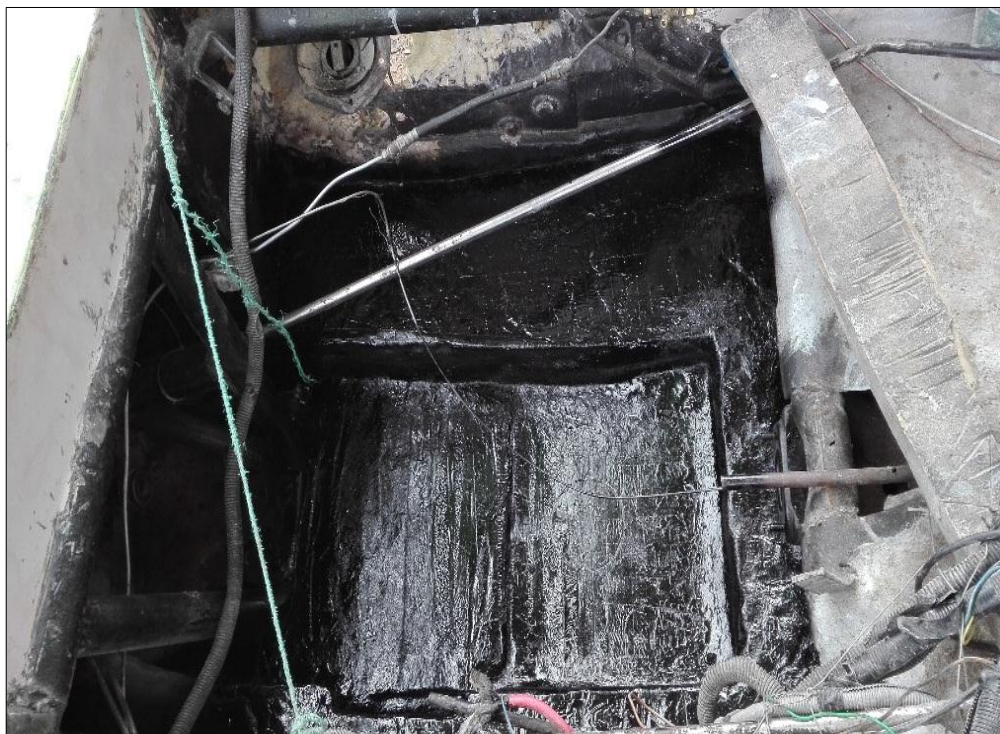
FIGURA AII.5. Parte de la carrocería restaurada previo montaje del motor

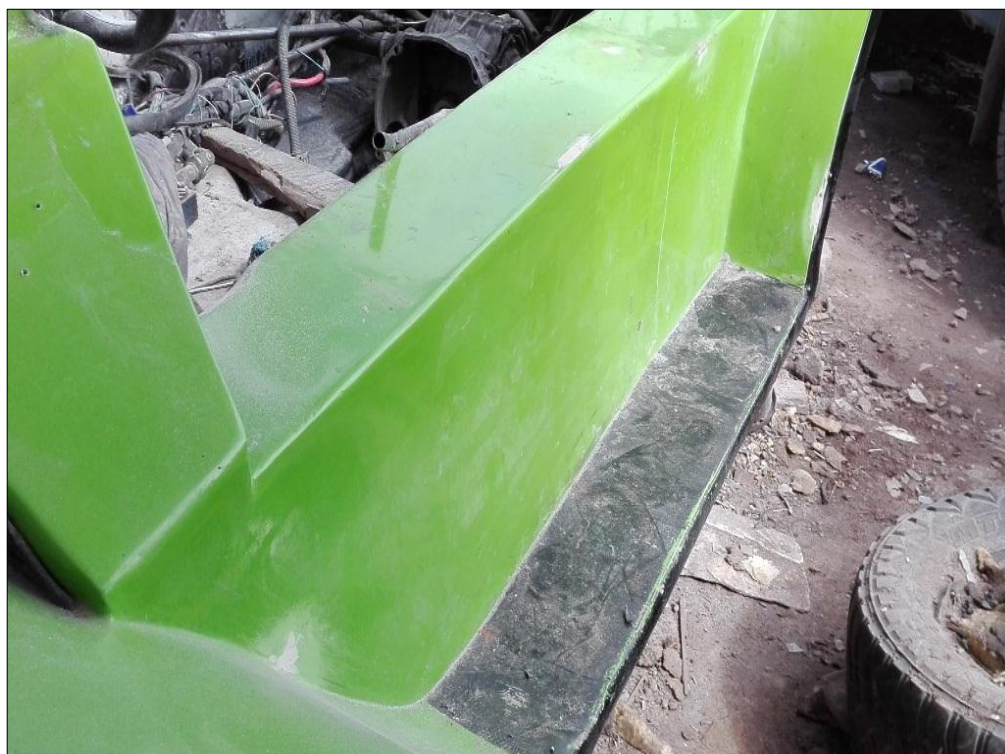
FIGURA AII.6. Cubrimiento de fallas en la carrocería

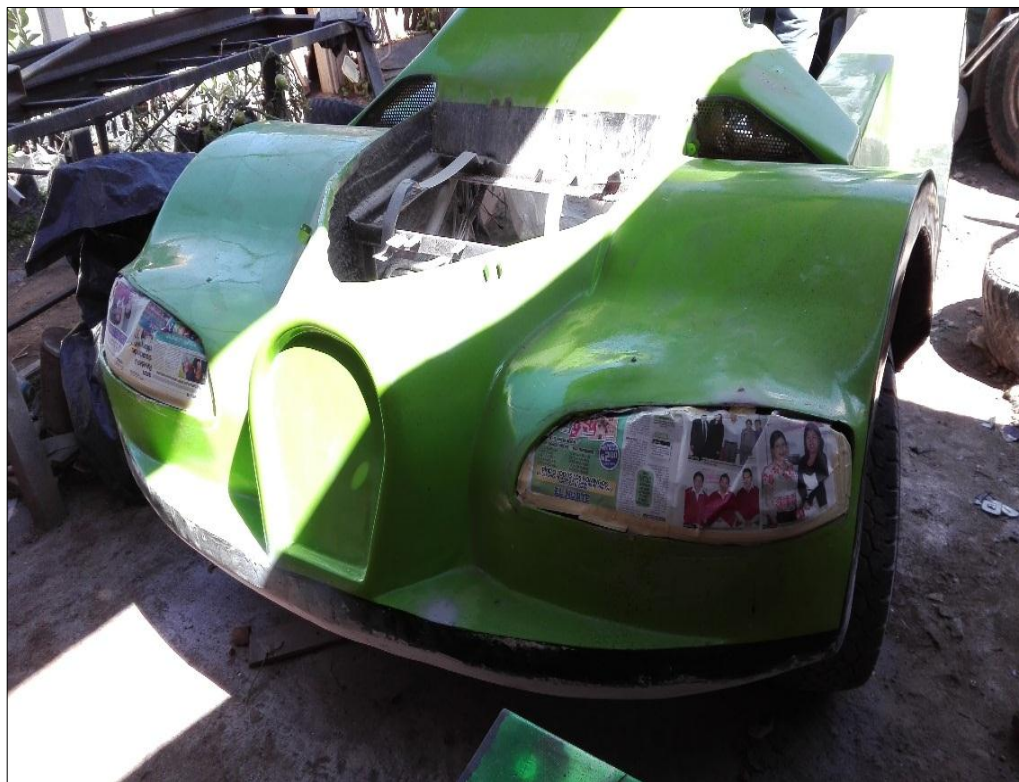
FIGURA AII.7. Proceso de Lijado en todo el vehículo previo a pintar

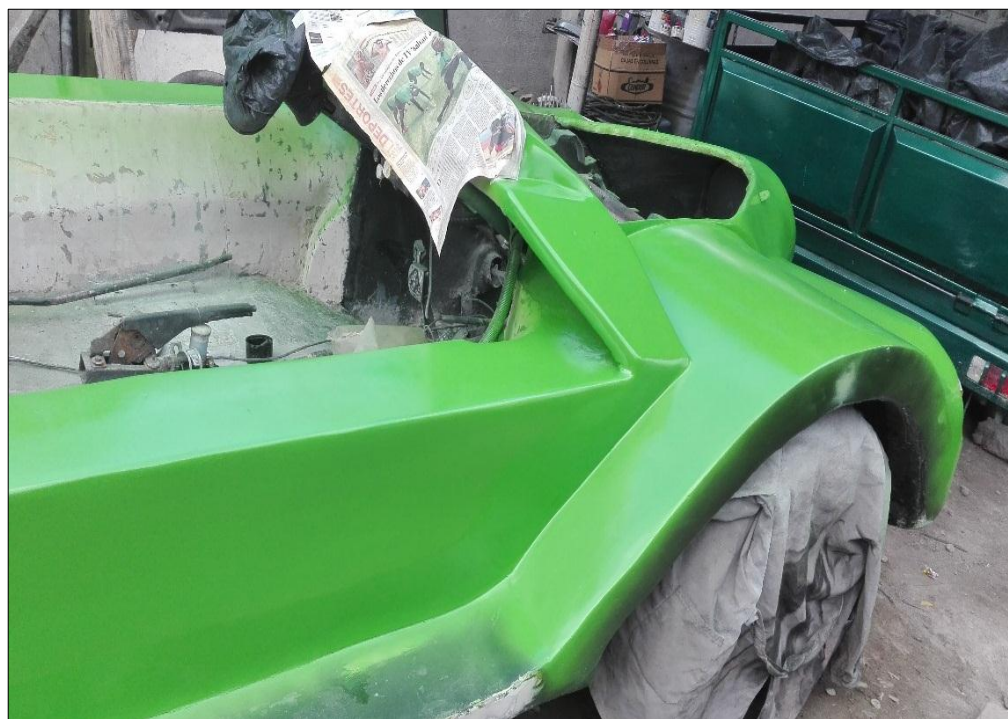
FIGURA AII.8. Proceso de pintura, parte externa del vehículo

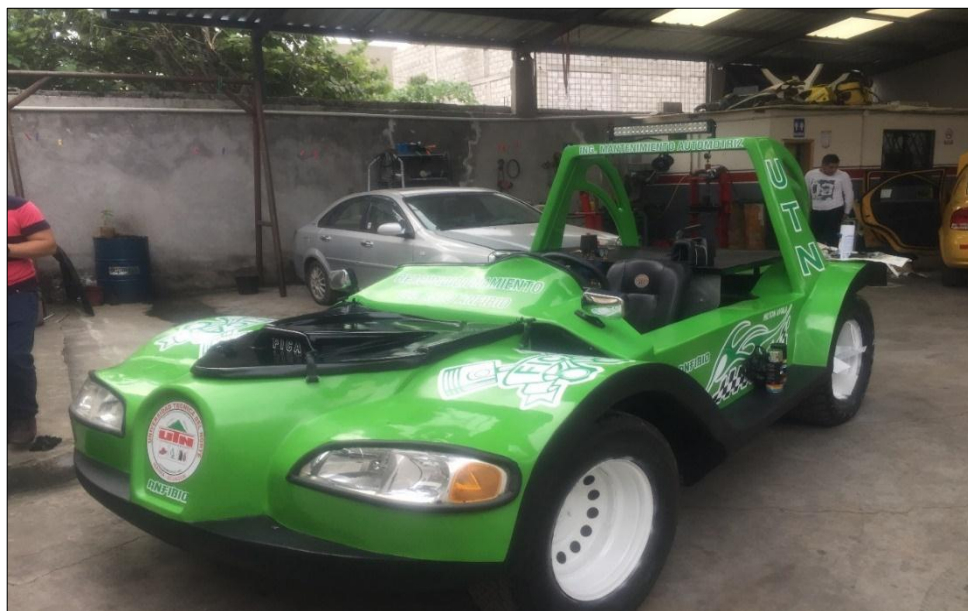
FIGURA AIII.1. Vehículo totalmente restaurado

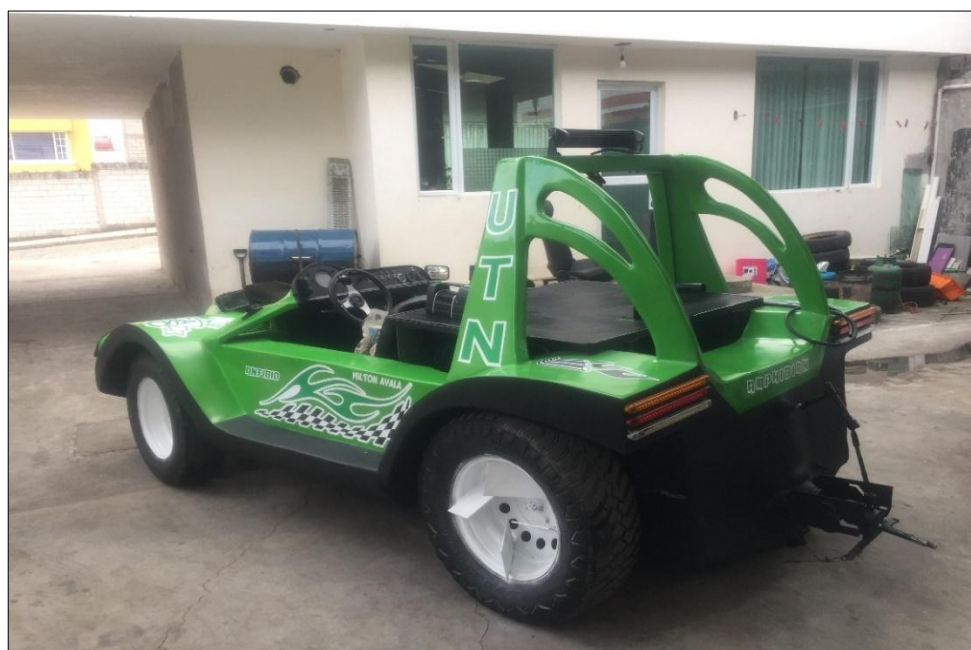
FIGURA AIII.2. Vehículo tipo Anfibio en óptimas condiciones previo a prueba de flote en Yahuarcocha

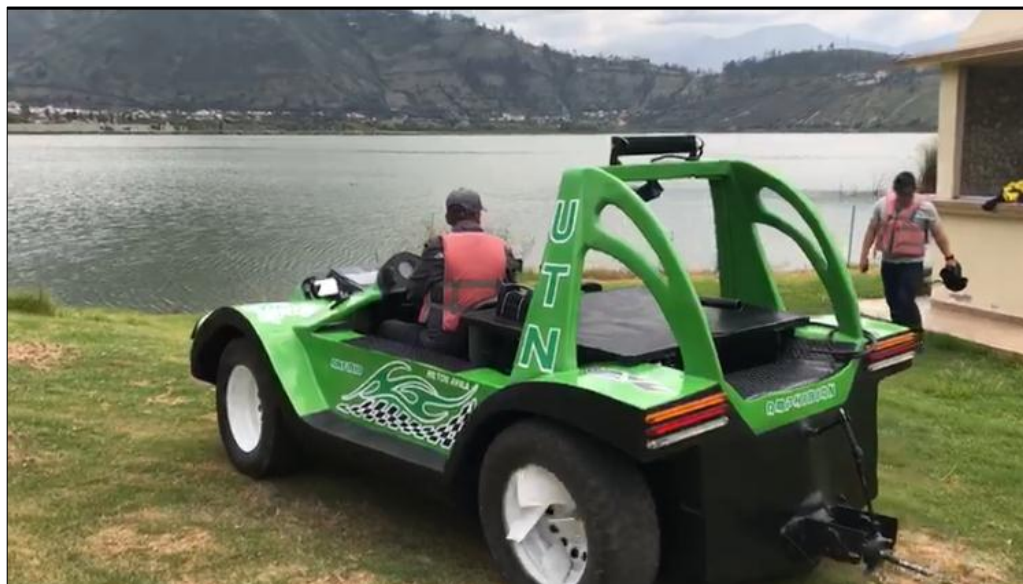
FIGURA AIV.1. Dirigiéndose al agua para la prueba final

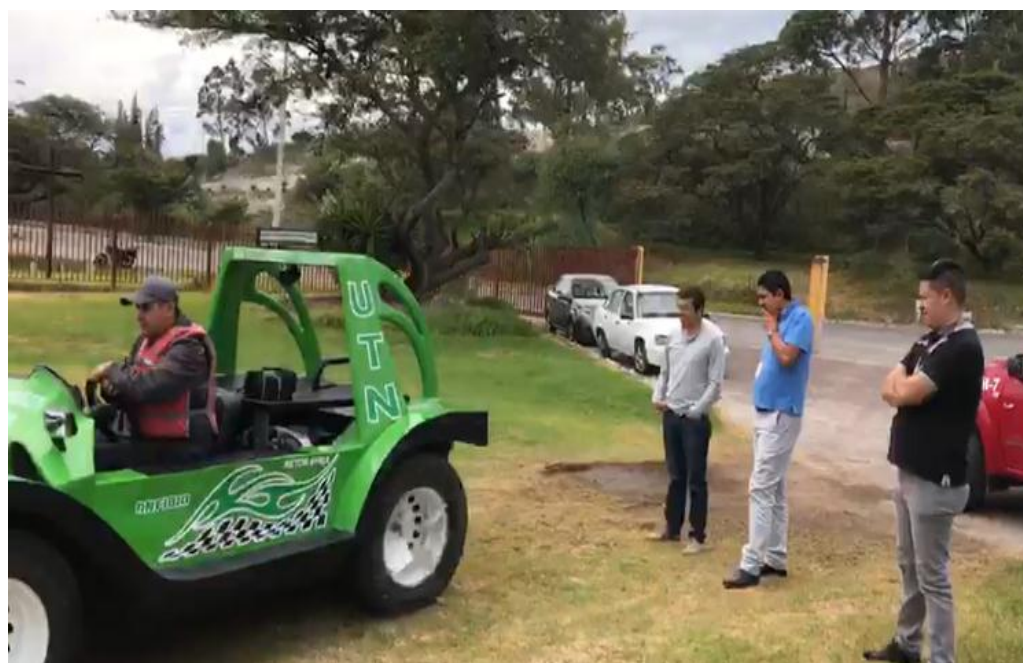
FIGURA AIV.2. Revisión por parte de los Docentes de la carrera de Ingeniería en Mantenimiento Automotriz

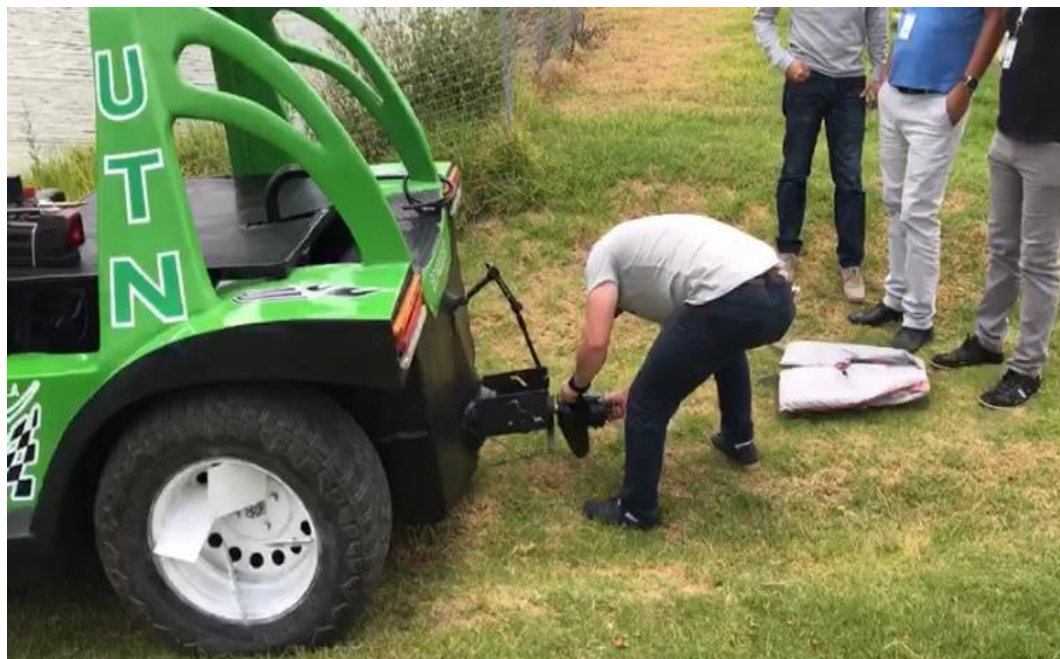
FIGURA AIV.3. Colocación de la hélice antes del ingreso a la laguna, para el direccionamiento del vehículo en el agua
