UNIVERSIDAD TÉCNICA DEL NORTE

**TEMA: “MODIFICACIÓN DEL TREN MOTRIZ Y CARROCERÍA DEL
VEHÍCULO ANFIBIO”**

**Trabajo previo a la obtención del Título de Ingeniería en
Mantenimiento Automotriz**

Ibarra, Mayo 2019

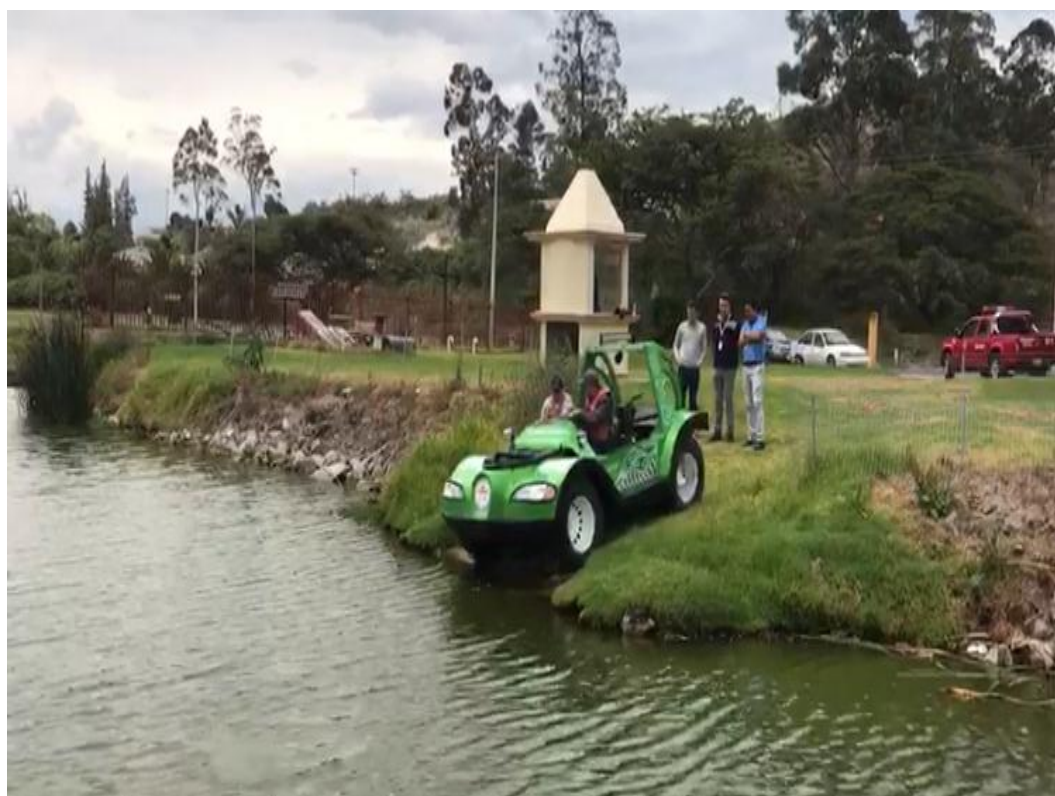
FIGURA AIV.4. Prueba de flote en la laguna de Yahuarcocha
