**UNIVERSIDAD TÉCNICA DEL NORTE**  
**FACULTAD DE INGENIERÍA EN CIENCIAS APLICADAS**  
**CARRERA DE ELECTRICIDAD**

**MAPEO TÉRMICO A TRAVÉS DE DRON DEL ALIMENTADOR 3 DE LA  
SUBESTACIÓN CAROLINA DE EMELNORTE PARA MANTENIMIENTO  
PREDICTIVO.**

Ibarra, febrero de 2025

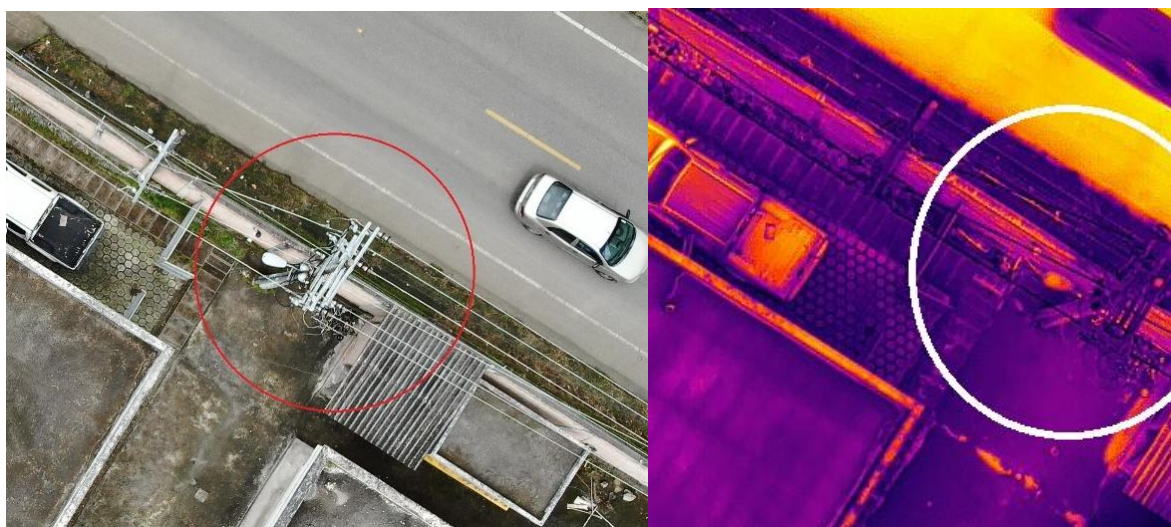
*Figura 15 Evaluación en el primer punto de inicio del circuito K3[Foto campo - Foto térmica]*

Se realiza la identificación de anomalías o puntos calientes en el circuito K3 y se ejecuta la captura de imágenes las cuales se evalúan para verificar la zona afectada con aumento de temperatura como en la figura 15.

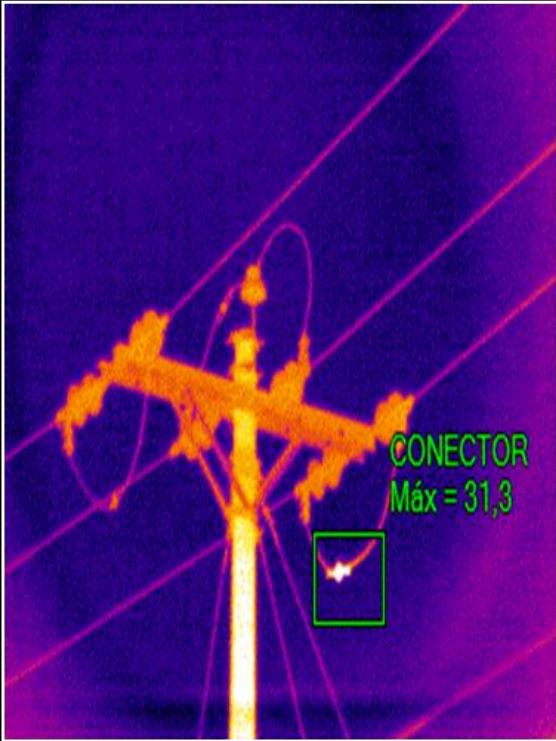
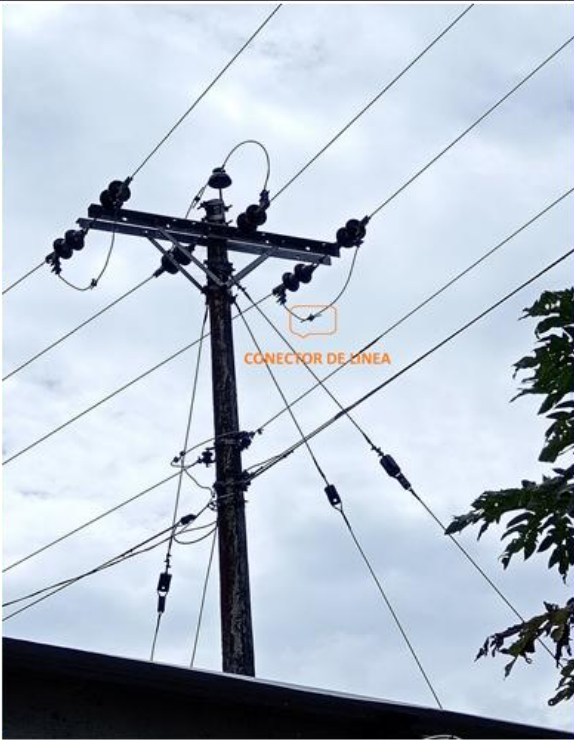
| FICHA TÉCNICA DE INSPECCIÓN | | | | | |
|---|---|---|---|---|---|
| LÍNEA DE DISTRIBUCIÓN | SECTOR PEÑA NEGRA CIRCUITO No.3 S/E LA CAROLINA | 121270 K3P49 | CONECTOR | DIFERENCIA DE TEMPERATURA EN CONECTOR DE PUENTE AEREO DE LÍNEA DE MEDIO VOLTAJE DE LA FASE "A" CIRCUITO No.3 | |

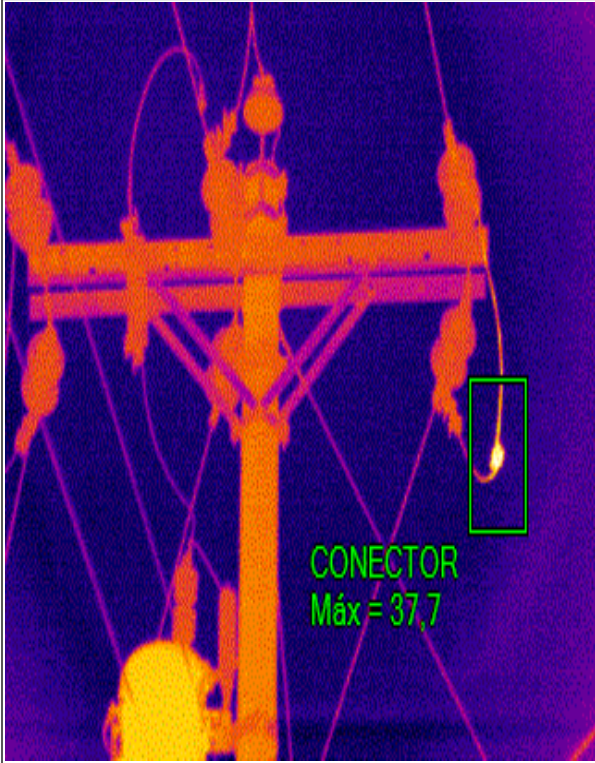
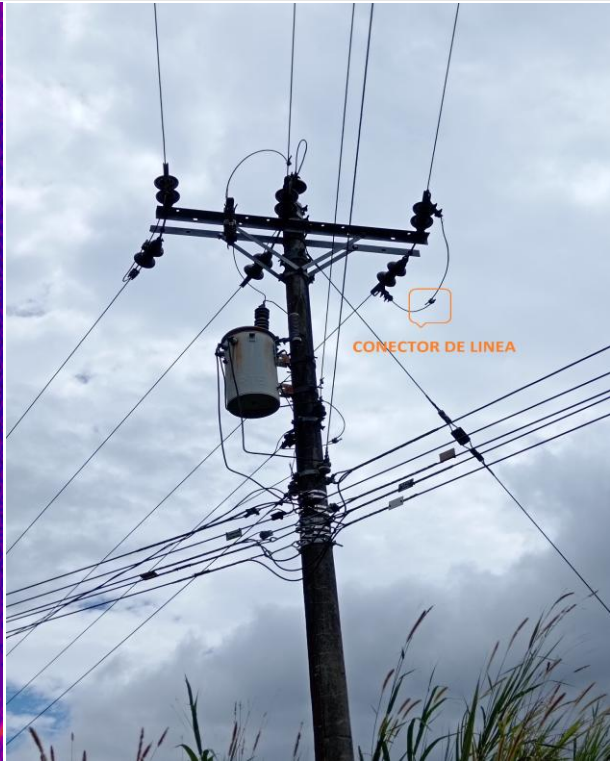
| FICHA TÉCNICA DE INSPECCIÓN | | | | | |
|---|---|---|---|---|---|
| LÍNEA DE DISTRIBUCIÓN | SECTOR PEÑA NEGRA CIRCUITO No.3 S/E LA CAROLINA | 121308 K3P87 | CONECTOR | DIFERENCIA DE TEMPERATURA EN CONECTOR DE PUENTE AEREO DE LÍNEA DE MEDIO VOLTAJE DE LA FASE "A" CIRCUITO No.3 | |

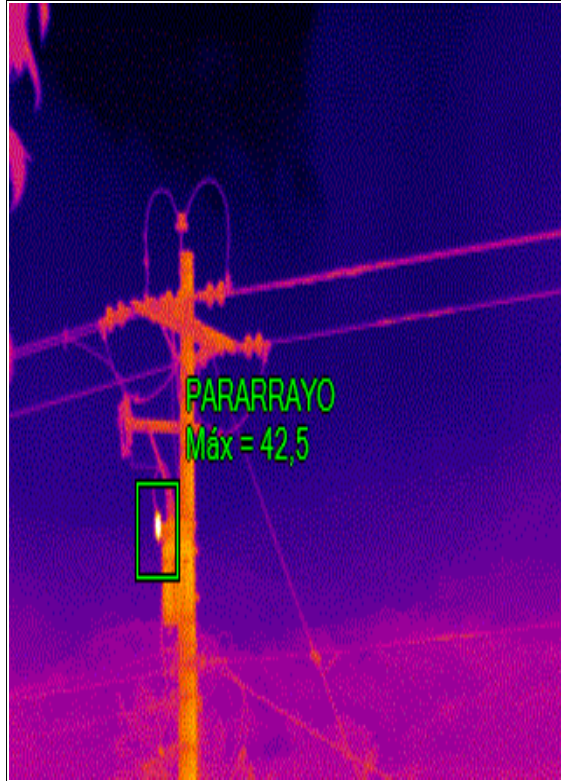
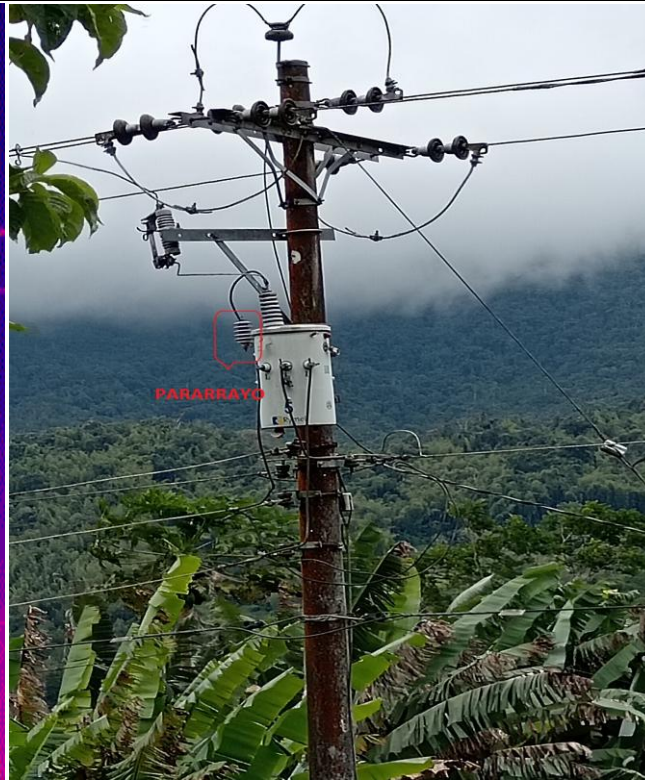
| INSTALACIÓN | UBICACIÓN | CODIGO, # POSTE | COMPONENTE CON DEFECTO | DESCRIPCIÓN |
|---|---|---|---|---|
| LÍNEA DE DISTRIBUCIÓN | SECTOR CACHACO EN LA CURVA CIRCUITO No.3 LA CAROLINA | 121968 O K3P775 | PARARRAYO | DIFERENCIA DE TEMPERATURA EN PARARRAYO DEL TRANSFORMADOR PUBLICO CIRCUITO No.3 |

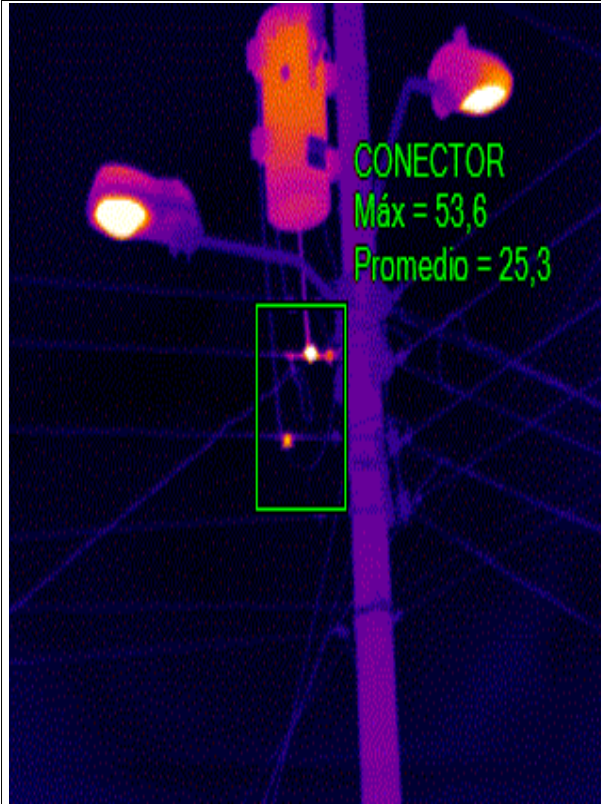
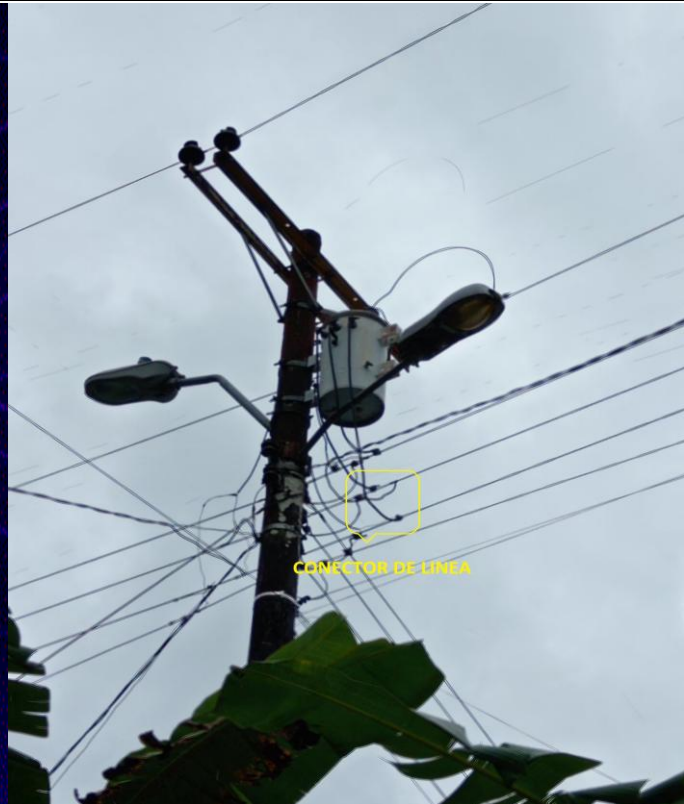
| INSTALACIÓN | UBICACIÓN | CODIGO, # POSTE | COMPONENTE CON DEFECTO | DESCRIPCIÓN |
|---|---|---|---|---|
| LÍNEA DE DISTRIBUCIÓN TRANSFORMADOR | SECTOR IGLESIA SAN FRANCISCO DE CACHACO -CENTRO DE SALUD CIRCUITO No.3 | 121988 O K3P795 | CONECTOR | DIFERENCIA DE TEMPERATURA EN EL CONECTOR DE LÍNEA DE BAJO VOLTAJE DE LA PRIMERA Y SEGUNDA FASE TRAFIO MONOFASICO CIRCUITO No.3 |

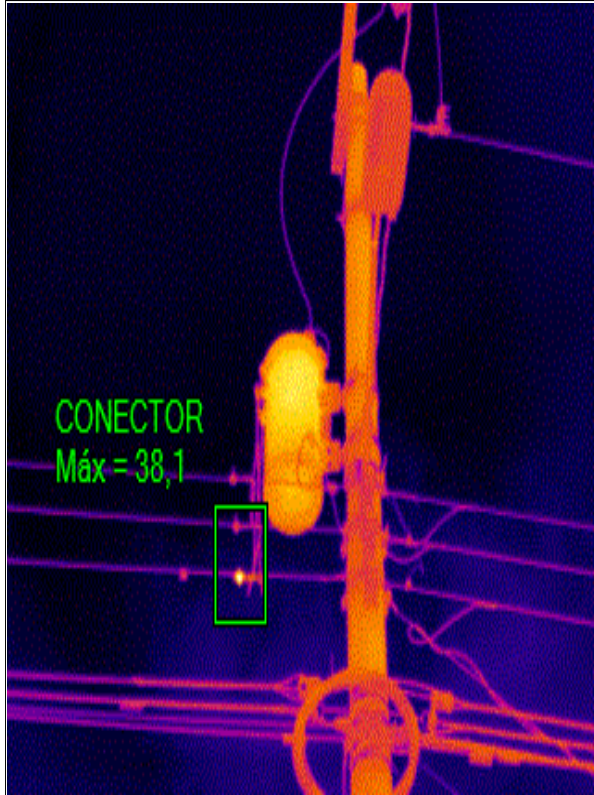
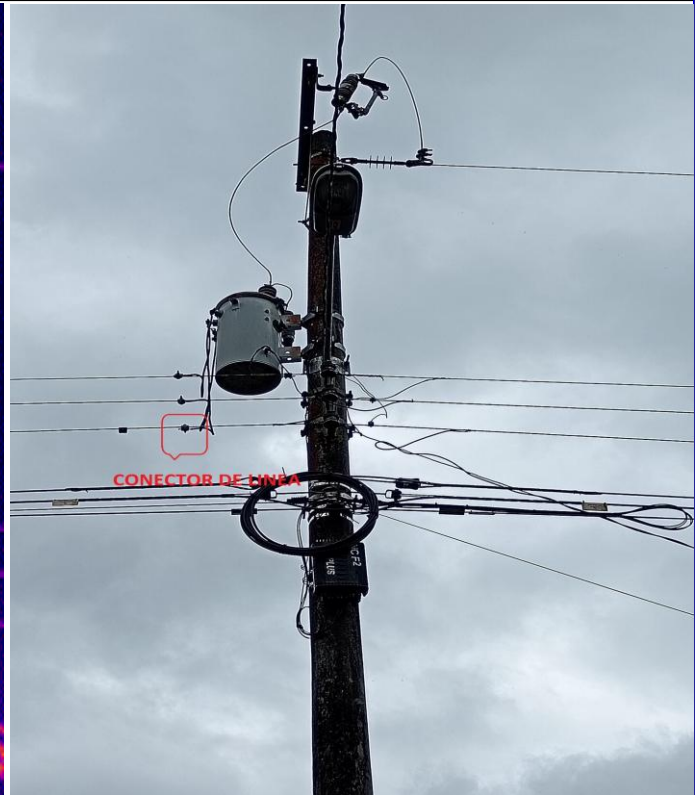
| INSTALACIÓN | UBICACIÓN | CODIGO, # POSTE | COMPONENTE CON DEFECTO | DESCRIPCIÓN |
|---|---|---|---|---|
| LÍNEA DE DISTRIBUCIÓN TRANSFORMADOR | SECTOR CACHACO FRENTE A FINCA TIO ALEJO | 124436 O K3P5654 | CONECTOR | DIFERENCIA DE TEMPERATURA EN EL CONECTOR DE LÍNEA DE BAJO VOLTAJE DE LA SEGUNDA FASE TRAFÓ MONOFÁSICO CIRCUITO No.3 |

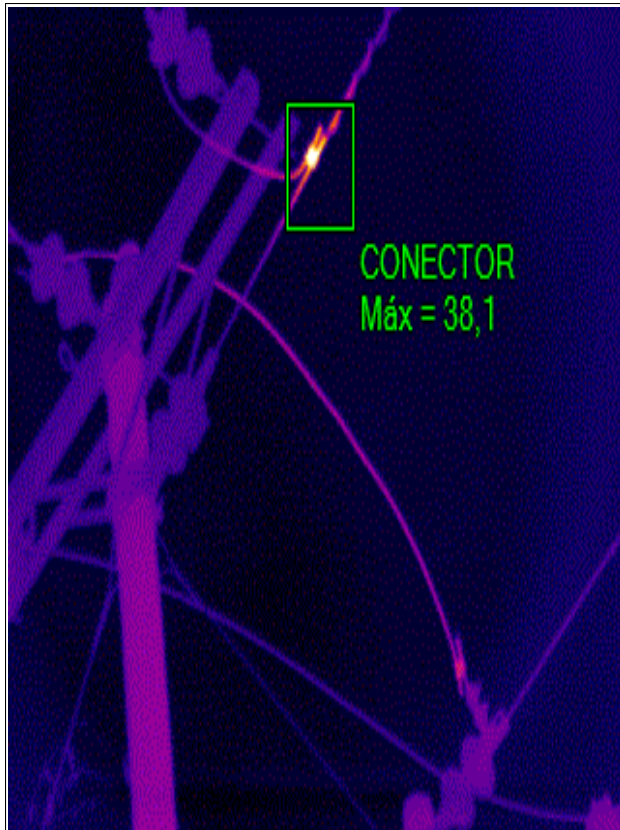
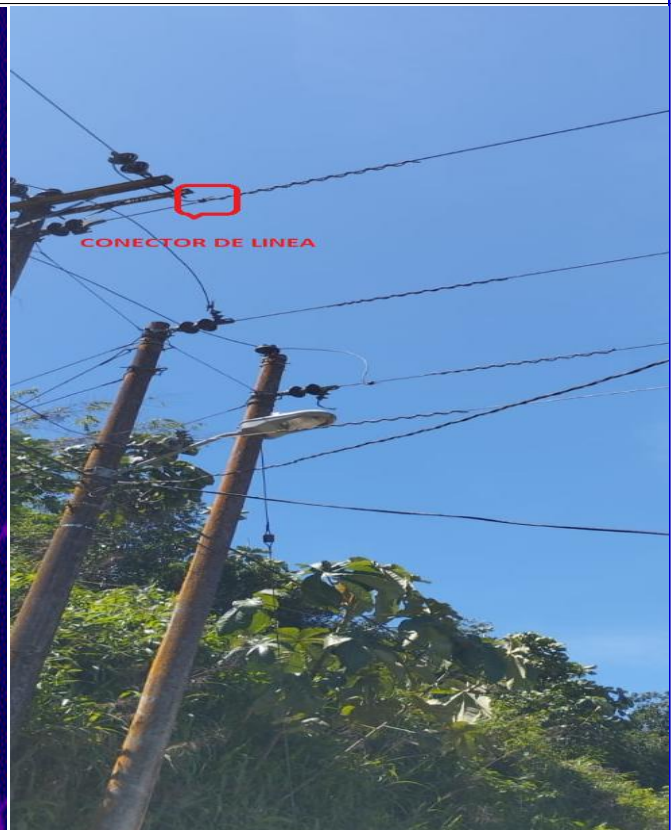
| INSTALACIÓN | UBICACIÓN | CODIGO, # POSTE | COMPONENTE CON DEFECTO | DESCRIPCIÓN |
|---|---|---|---|---|
| LINEA DE DISTRIBUCIÓN | SECTOR LITA CALLE PRINCIPAL VIA AL BABOSO | 123022 K3P1845 | CONECTOR | DIFERENCIA DE TEMPERATURA EN CONECTOR DE PUENTE AEREO DE LINEA DE MEDIO VOLTAJE DE LA FASE "C" CIRCUITO No.3 |

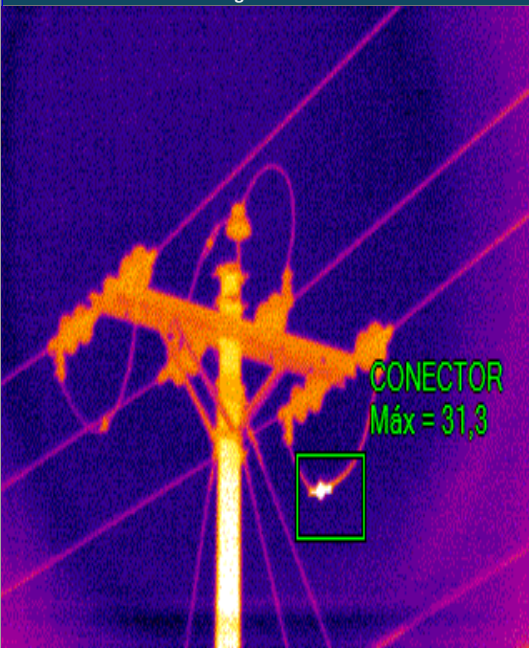
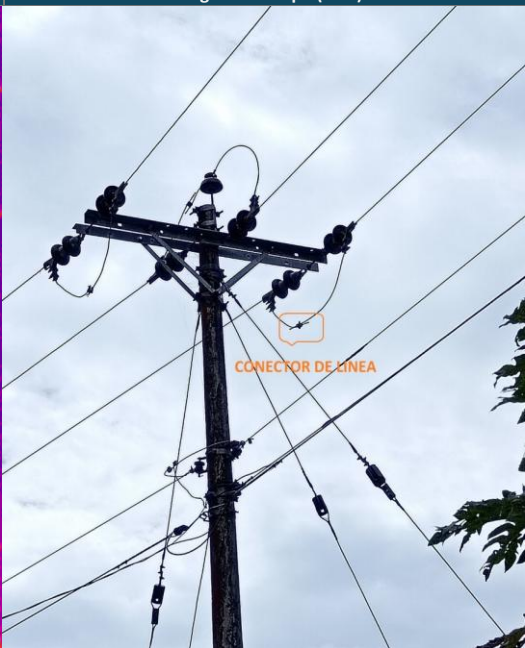
| FICHA TÉCNICA DE INSPECCIÓN | | | |
|---|---|---|---|
| Descripción: | Diferencia de temperatura en conector de puente aéreo de línea de medio voltaje de la "Fase A" circuito No.3 | | |
