CARRERA DE INGENIERÍA AUTOMOTRIZ

**“IMPLEMENTACIÓN DE UN MANUAL DE DIAGNÓSTICO EN
BASE DE LÍQUIDOS PENETRANTES EN CULATAS Y BLOQUES DE
CILINDROS”**

AUTOR: ANDERSON FROILAN POMASQUI SINCHI

2025

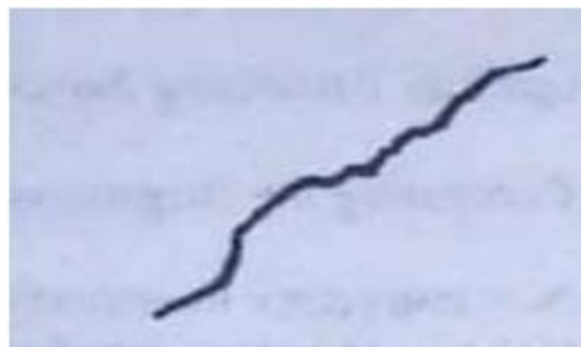
Figura 14 Visualización Fisura Lineal

Como se puede observar en la *Figura 14* se aprecia una fisura lineal continua que se desarrolla a lo largo del material, posee cambios de dirección en varios puntos, por ende, este tipo puede ser causados por fisuras, forjados, defectos de fabricación en la superficie. Las indicaciones lineales son aquellas que son tres veces mayores en longitud que en ancho

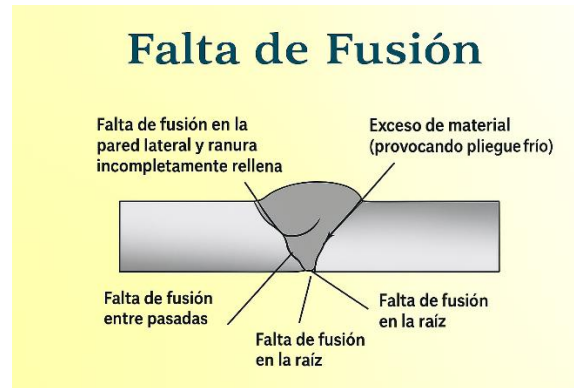
Figura 15 Visualización Por falta de fusión

Tal como se muestra en la *Figura 15* la falta de fusión ocurre cuando la soldadura no se une o se fusiona correctamente con el metal base, puede provocar zonas debilitadas y poco fiables que tienen más probabilidad de trisarse bajo esfuerzo, una de las principales causas es si el metal base no se limpia o prepara adecuadamente antes de soldar, las impurezas como el óxido o el aceite pueden impedir que el metal de soldadura se una al metal base.

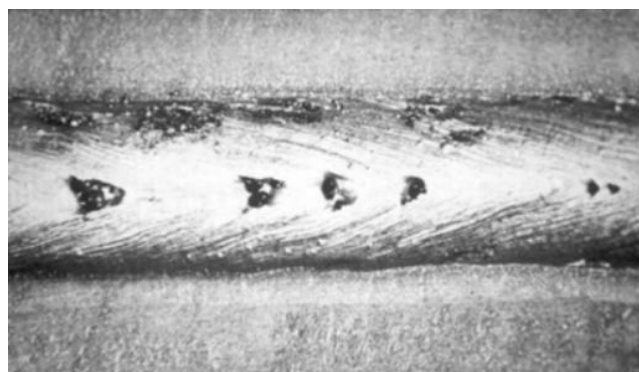
Figura 16 Visualización Porosidad

Según lo ilustrado en la *Figura 16*, se aprecia una zona de porosidad, que corresponde a un defecto ocasionado por el desprendimiento de gases en el momento de la solidificación del metal fundido y frecuentemente va unido a poros internos, esto ocurre cuando los gases atrapados no logran escapar a la superficie antes de que el material se enfríe, generando cavidades visibles y poros. Este tipo de fisura reduce la resistencia mecánica del componente.

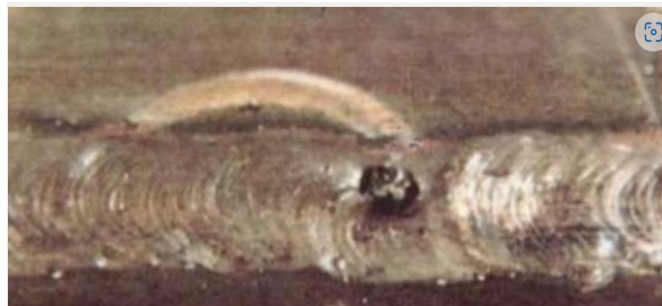
Figura 17 Visualización de inclusión de escoria

Como se puede observar en la *Figura 17* se aprecia una fisura de inclusión de escoria, donde se define como un sólido no metálico atrapado en el metal de soldadura o material base. Esta fisura se da cuando un sólido con alto punto de fusión, un sólido denso ambos quedan atrapados dentro del cordón de soldadura durante la solidificación.

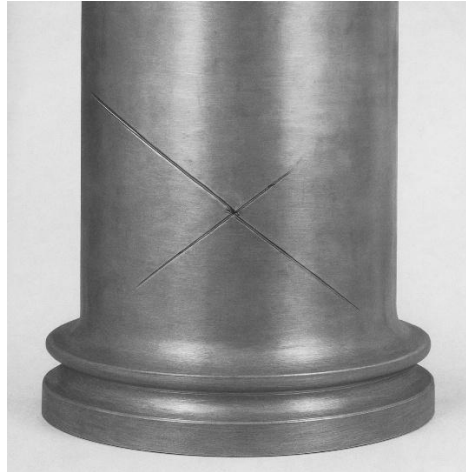
Figura 18 Ejemplo de fisura en forma de estrella

En el análisis mediante líquidos penetrantes, se presta especial atención a la detección de fisuras en forma de estrella (“Star Crack”) *Figura 18*, una modalidad de defecto superficial caracterizada por la presencia de varias fisuras que irradian desde un punto central, generando un patrón estrellado. Este tipo de fisuras es común en áreas sometidas a esfuerzos concentrados, como los alrededores de bancadas o zonas donde convergen tensiones térmicas y mecánicas.

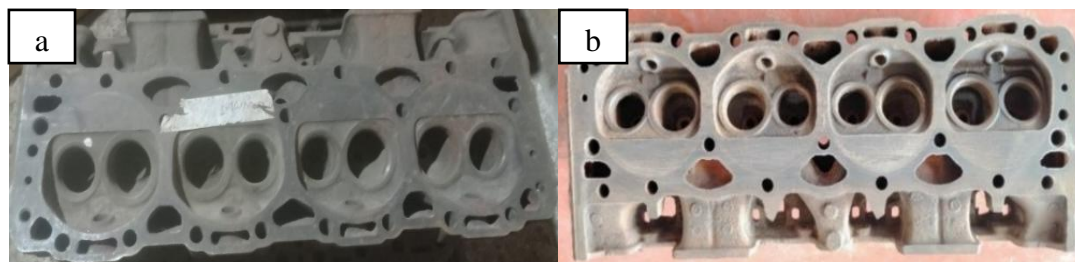
Figura 19 Culata del Chevrolet Camaro II, antes y después de la limpieza

La culata del Chevrolet Camaro II, fabricada en hierro fundido, presenta un diseño robusto y resistente, característico de motores V8 de la época. Las cámaras de combustión amplias y simétricas permiten una buena circulación de gases, pero también son propensas a fisuras por fatiga térmica en zonas planas y asientos de válvulas. Como se aprecia en la *Figura 19* sección a, se visualiza acumulación de residuos y suciedad que podrían ocultar defectos superficiales. Seguidamente después de un proceso de limpieza mostrado en la *Figura 19* sección b, se verifica con mayor claridad las superficies sin residuos y suciedades asegurando una correcta inspección.

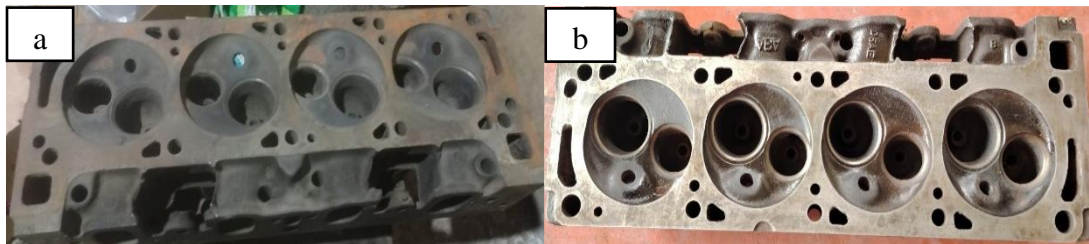
Figura 20 Culata del Ford F - Series, antes y después de la limpieza.

En el motor Ford F-Series, se observa una culata de gran tamaño, diseñada para soportar altos desplazamientos y un rendimiento óptico. Su estructura masiva ayuda a disipar el calor generado durante el funcionamiento del motor, aunque con el tiempo y sin mantenimiento adecuado, puede generar micro fisuras en áreas de alta presión como las cámaras de combustión. La *Figura 20* sección a se muestra la culata antes de la limpieza donde está la acumulación de residuos y suciedades por lo cual puede afectar la identificación de fisuras, así

mismo tras el proceso de limpieza ilustrado en la *Figura 20* sección b, se evidencia que no existe residuos o alguna suciedad, permitiendo visualizar con mayor claridad la superficie de la culata.

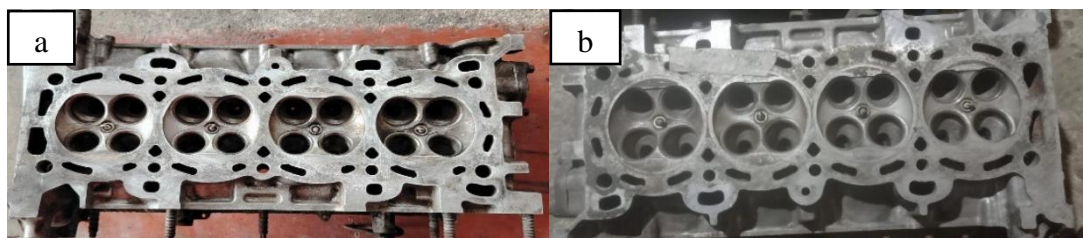
Figura 21 Culata del Mazda, antes y después de la limpieza.

La culata del Mazda 6 está construida en aleación de aluminio, lo que la hace más ligera y eficiente térmicamente. Sin embargo, esta ventaja también la vuelve susceptible a deformaciones y fisuras en los asientos de válvulas si no se controla la temperatura del motor con regularidad. A continuación, se muestra en la *Figura 21* sección a un antes de la limpieza de la culata con suciedades y residuos que dificultan la inspección visual. Posterior al proceso de limpieza que se visualiza en la *Figura 21* sección b, la superficie de la culata queda expuesta con mayor nitidez y sin suciedades.

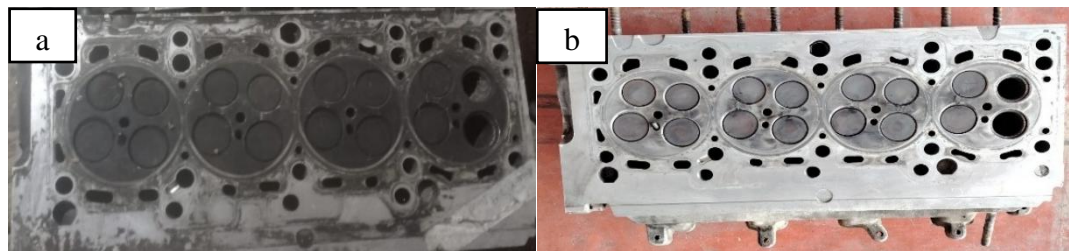
Figura 22 Culata del Volkswagen Amarok, antes y después de la limpieza.

El diseño de la culata del Volkswagen Amarok destaca por su geometría compacta y moderna, con múltiples válvulas por cilindro. Esta configuración mejora el rendimiento, pero también exige un sistema de refrigeración eficaz para evitar fisuras en la cámara de combustión. En la *Figura 22* sección a, la culata se aprecia con la presencia de impurezas, residuos, suciedades que dificultan la inspección visual de alguna fisura, una vez sometido al proceso de limpieza, como se observa en la *Figura 22* sección b, las impurezas, residuos, suciedades quedan totalmente despejadas.

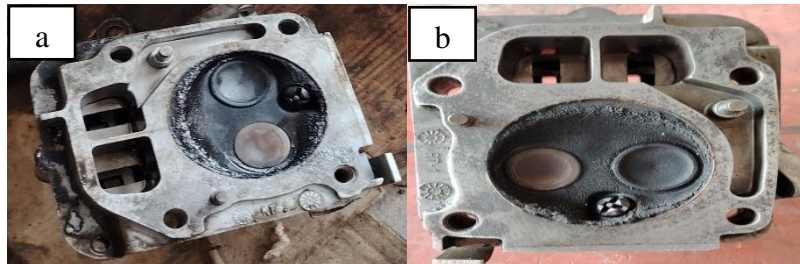
Figura 23 Culata del Briggs Stratton 206, antes y después de la limpieza.

La culata del motor Briggs Stratton 206, de un solo cilindro, refleja una estructura sencilla pero funcional. A pesar de su pequeño tamaño, está expuesta a concentraciones de calor que pueden generar fisuras superficiales en el área de la válvula, especialmente por sobrecarga o mantenimiento deficiente. Como se aprecia en la *Figura 23* sección a la culata posee restos de suciedad que limitan la visibilidad de posibles fisuras, tras el procedimiento de limpieza que se observa en la *Figura 23* sección b la superficie de la culata posee una superficie más limpia sin residuos, ni suciedades asegurando a realizar un ensayo correcto.

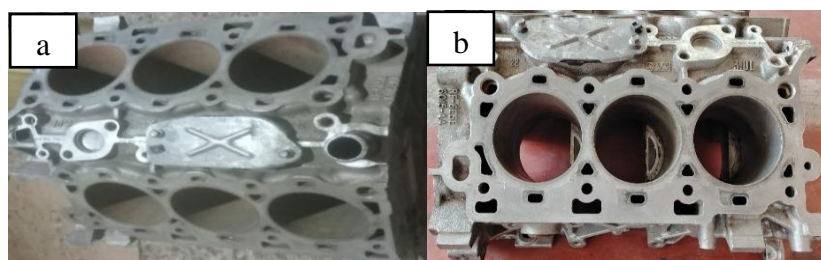
Figura 24 Bloque del Ford Escape, antes y después de la limpieza.

El bloque del motor Ford Escape, fabricado en aleación de aluminio en las versiones más modernas y en los motores antiguos son de hierro fundido, presenta un diseño más resistente al desgaste, pero más pesados, las fallas más comunes son la ovalización de cilindros y fisuras en la superficie de unión con la culata, por ende, comprometen la compresión y rendimiento del motor. Como se aprecia en la *Figura 24* sección a, se visualiza acumulación de residuos y suciedad que podrían ocultar defectos superficiales. Seguidamente después de un proceso de limpieza mostrado en la *Figura 24* sección b, se verifica con mayor claridad las superficies sin residuos y suciedades asegurando una correcta inspección.

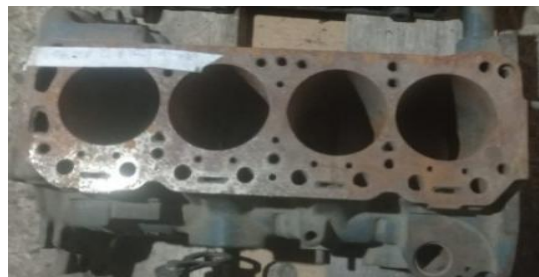
Figura 25 Bloque del Nissan Datsun 1200, antes de la limpieza.

El bloque del motor Nissan Datsun 1200 está construido en hierro fundido, por ello posee alta resistencia al desgaste y a la deformación térmica, las fallas más comunes son en el desgaste de cilindros, acumulación de óxido en los conductos de refrigeración. Como se aprecia en la *Figura 25*, se visualiza acumulación de residuos y suciedad que podrían ocultar defectos superficiales. Seguidamente después de un proceso de limpieza mostrado en la *Figura 26* sección a, se verifica con mayor claridad las superficies sin residuos y suciedades asegurando una correcta inspección en la base anillo del árbol de levas, al igual en la *Figura 26* sección b se verifica su limpieza en la base de la bancada de la chaqueta del motor.

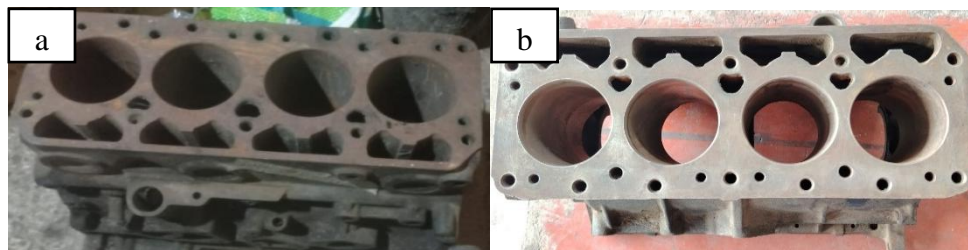
Figura 27 Bloque del Daihatsu Charade 1000, antes y después de la limpieza.

El bloque del motor Daihatsu Charade 1000 está construido en hierro fundido, tiene un diseño compacto de tres cilindros en línea por ello posee alta resistencia estructural, su peso es superior en comparación con bloques de aluminio, las fallas más comunes son en el desgaste de cilindros. Como se aprecia en la *Figura 27* sección a, se visualiza acumulación de residuos y suciedad que podrían ocultar defectos superficiales. Seguidamente después de un proceso de limpieza mostrado en la *Figura 27* sección b, se verifica con mayor claridad las superficies sin residuos y suciedades asegurando una correcta inspección.

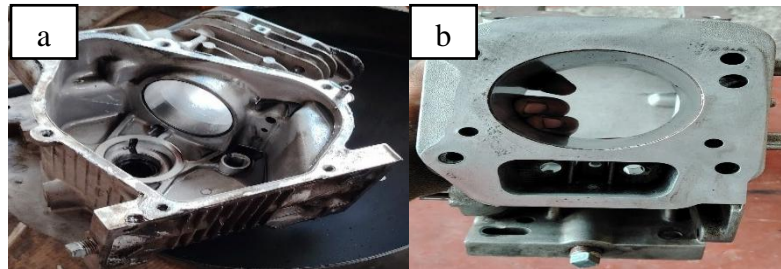
Figura 28 Bloque del Briggs Stratton 206 antes y después de la limpieza.

El bloque del motor Briggs & Stratton 206 está fabricado en aleación de aluminio, tiene un diseño mono cilíndrico refrigerado por aire lo hace compacto y eficiente, es más propenso al desgaste en la superficie del cilindro, las fallas más comunes es la pérdida de compresión por desgaste del cilindro. Como se aprecia en la *Figura 28* sección a, se visualiza acumulación de residuos y suciedad que podrían ocultar defectos superficiales. Seguidamente después de un proceso de limpieza mostrado en la *Figura 28* sección b, se verifica con mayor claridad las superficies sin residuos y suciedades asegurando una correcta inspección.

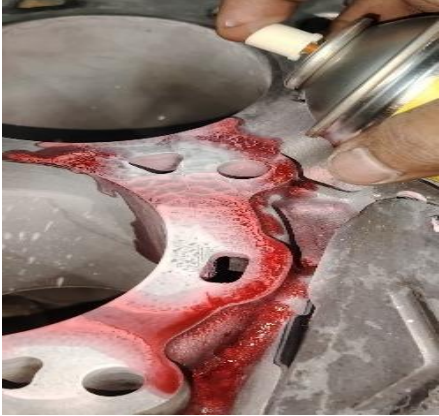
<p>a) Ford Escape</p>

La aplicación del revelador permitió evidenciar de forma clara la presencia de fisuras superficiales que el penetrante logró resaltar. En cada uno de los bloques inspeccionados, este paso fue decisivo para visualizar indicaciones críticas, especialmente en zonas planas, bancadas y áreas de alta concentración térmica. Gracias a este procedimiento, se logró confirmar o descartar la presencia de discontinuidades con un alto grado de fiabilidad.
