**UNIVERSIDAD TÉCNICA DEL NORTE**

**TRABAJO DE INTEGRACIÓN CURRICULAR**

“Diagnóstico de cordones de suelda en chasis de vehículos livianos a base de líquidos penetrantes.”

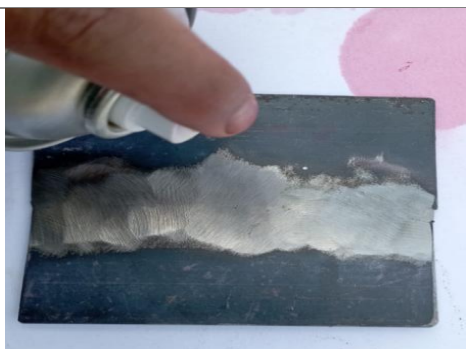
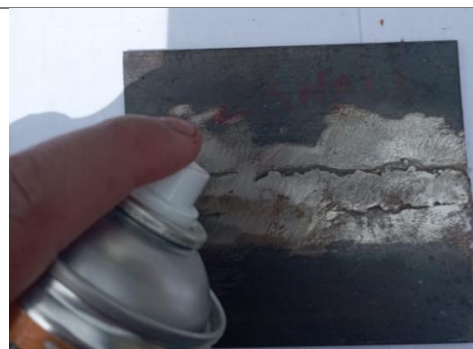
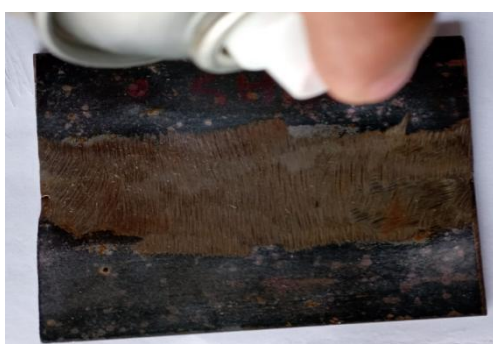
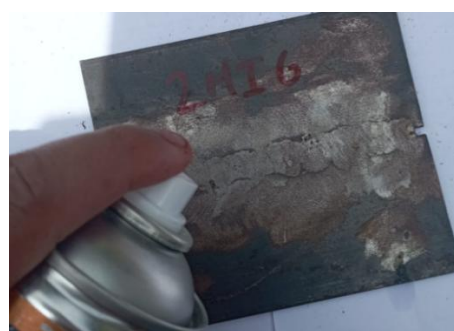
En la mayoría de las probetas analizadas, la aplicación del líquido limpiador permitió eliminar eficazmente las impurezas y óxido que estaban adheridos en la soldadura. Además, se observó la existencia de grasas en la superficie, los cuales fueron removidos exitosamente tras la limpieza. El procedimiento nos garantiza tener las condiciones adecuadas para la aplicación del líquido penetrante.

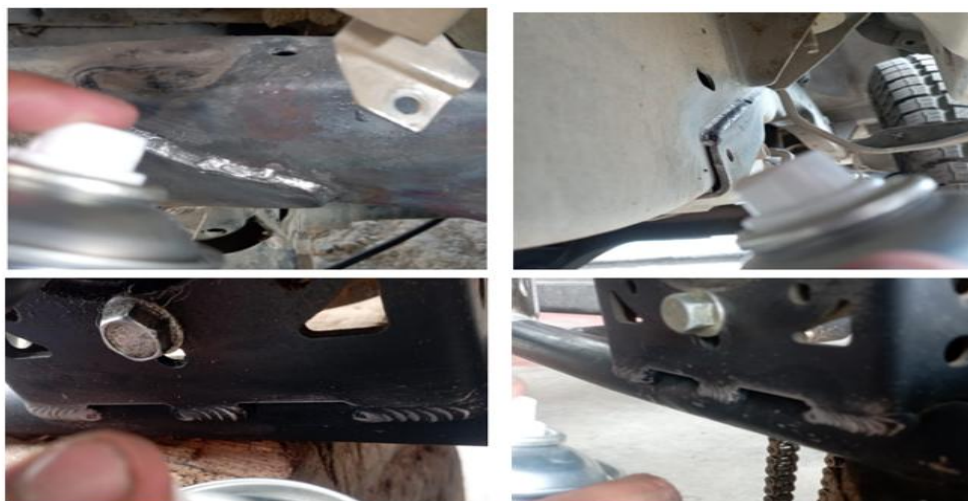
*Figura 28. Aplicación del líquido limpiador en las distintas uniones.*

El líquido limpiador permitió eliminar eficazmente el exceso de los contaminantes como el polvo de la superficie, ya que comúnmente quedan adheridas en los chasis. Además de ello, facilitó la remoción de grasas que estaban presentes en los cordones de soldadura. Sin embargo, el aspecto más difícil pero el más importante para que el proceso sea correcto, fue la eliminación completa de la pintura de protectora en las uniones de soldadura, ya que su presencia podría interferir en el siguiente proceso. Las zonas que fueron un poco complicada de limpiar fueron el soporte del motor y el soporte de la suspensión delante por las protecciones que estas poseen, pero con ayuda del líquido limpiador se garantizó una superficie quedaran totalmente limpia y apta para la adherencia del líquido penetrante.

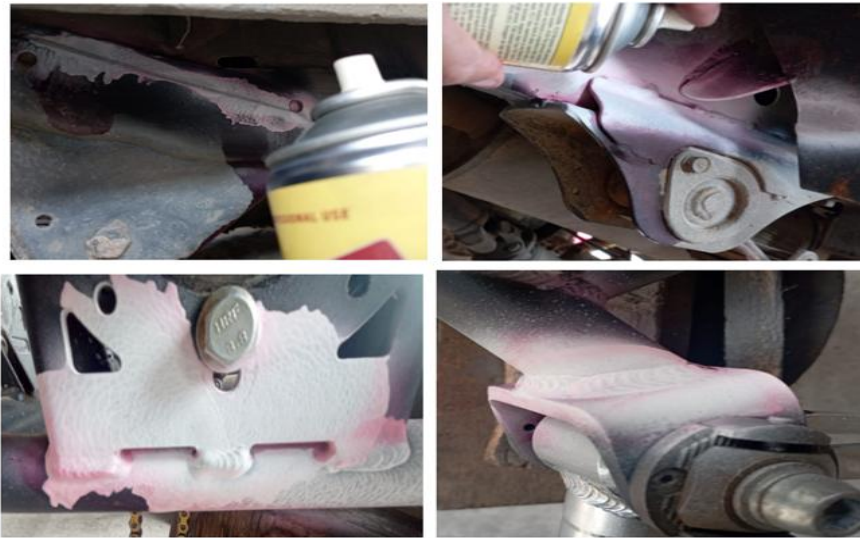
*Figura 31. Aplicación de líquido revelador en chasis.*

La aplicación del líquido revelador permitió identificar de manera más precisa y fácil las discontinuidades superficiales presentes en los elementos evaluados. El líquido actuó como un agente que permitió resaltar las zonas en las que el líquido penetrante emergió a la superficie debido a que estaba incrustado en las grietas. Gracias a ello fue posible la visualización de forma más clara o indicios posibles de defectos es las áreas que se realizó el ensayo. En la mayoría de los elementos analizados, se logra evidenciar la presencia de discontinuidades, lo que confirma la eficacia del método con líquidos penetrantes en la detección de discontinuidades superficiales.
