PROYECTO: DISPOSITIVO REHABILITADOR PASIVO DE CODO

CÓDIGO: RPC-290317-2-001

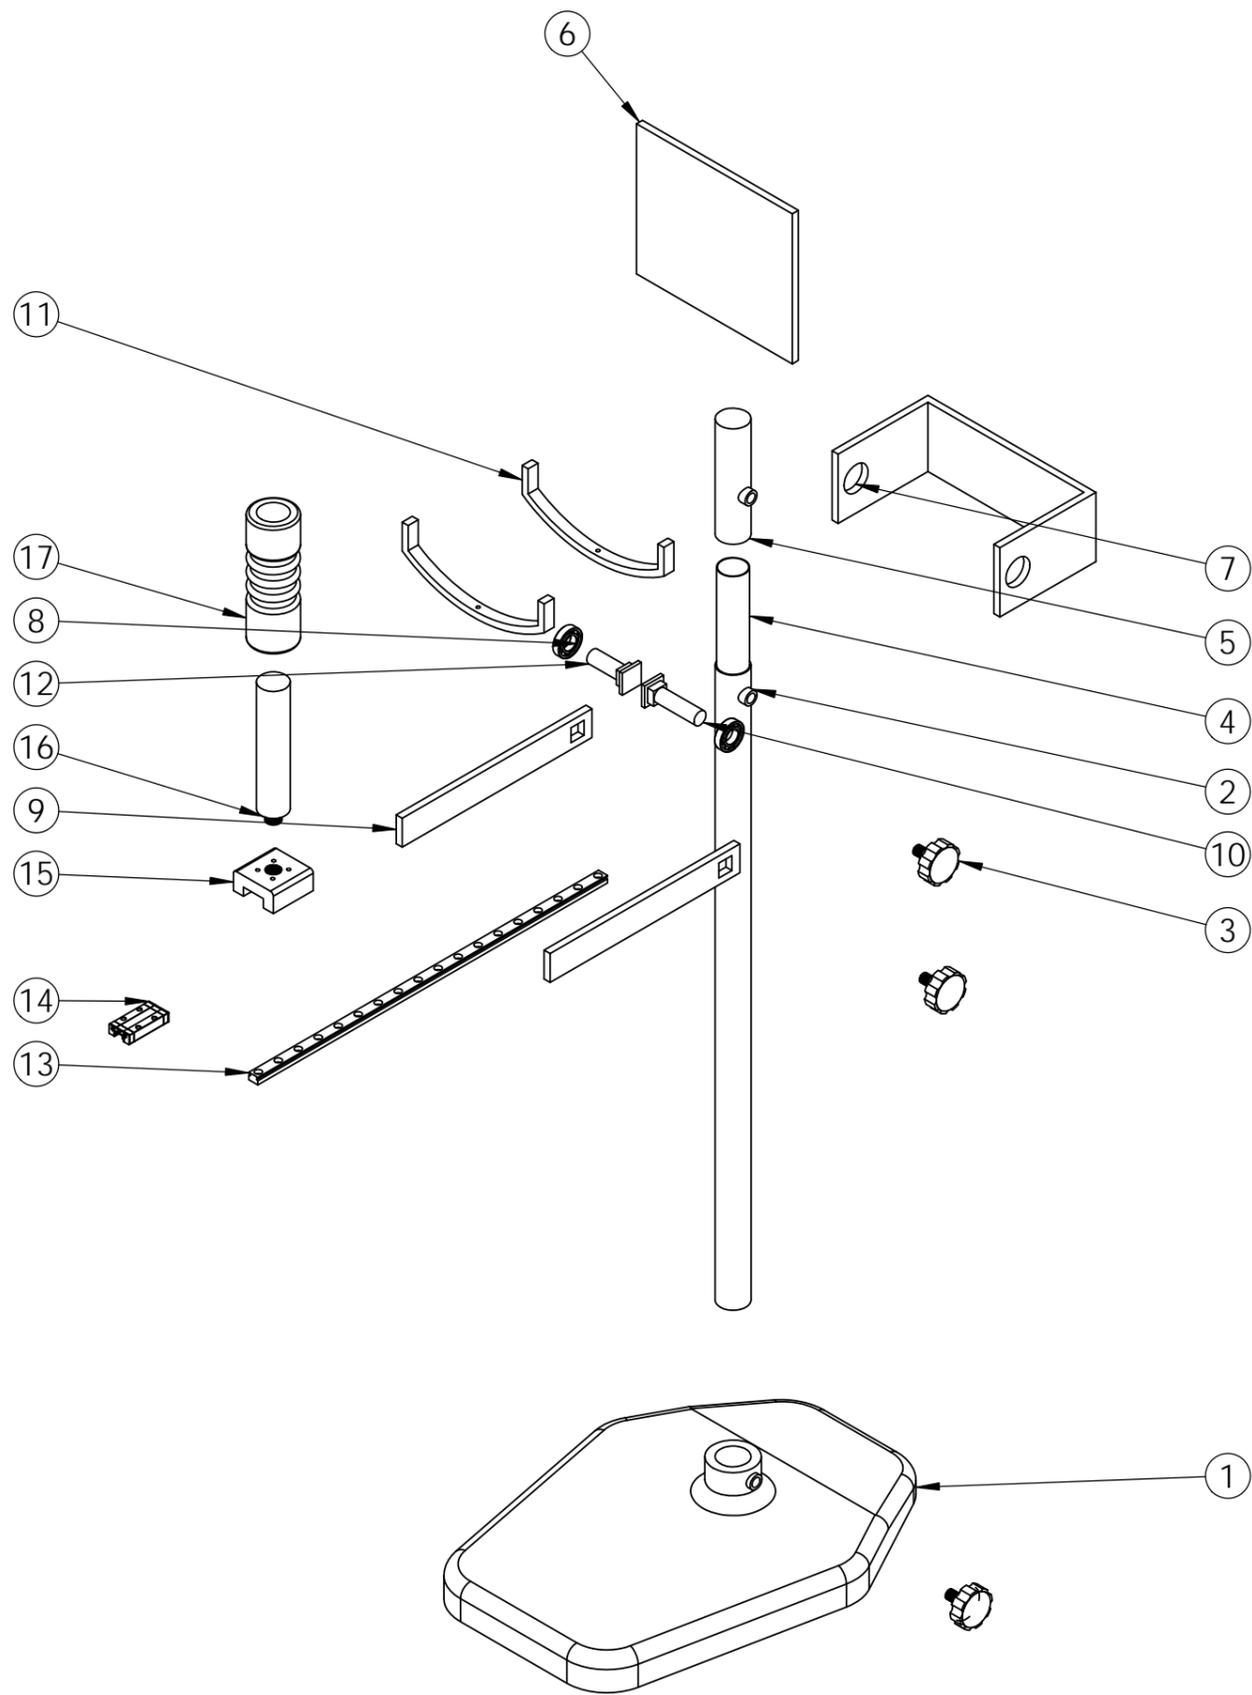
17	Cubre Manubrio	ESPONJA	-	1
16	Manubrio	ALUMINIO 6063	13	1
15	Base Manubrio	ALUMINIO 6063	12	1
14	Carro Guia	AISI 304	-	1
13	Guia	AISI 304	-	1
12	Pasador b	AISI 304	11	1
11	Antebrazo c	ALUMINIO 6063	9	2
10	Pasador a	AISI 304	11	1
9	Antebrazo b	ALUMINIO 6063	8	2
8	Rodamiento 6901	AISI 304	-	2
7	Antebrazo a	ALUMINIO 6063	7	1
6	Base de Motor	ALUMINIO 6063	6	1
5	Tubo superior	ALUMINIO 6063	5	1
4	Tubo Interior	AISI 304	4	1
3	Tornillo Mariposa	AISI 304	-	3
2	Tubo exterior	AISI 304	3	1
1	Base	AISI 304	2	1
N.º DE ELEMENTO	NOMBRE DE PIEZA	MATERIAL	N.º DE PLANO	CANTIDAD

PARTE: ENSAMBLAJE FINAL

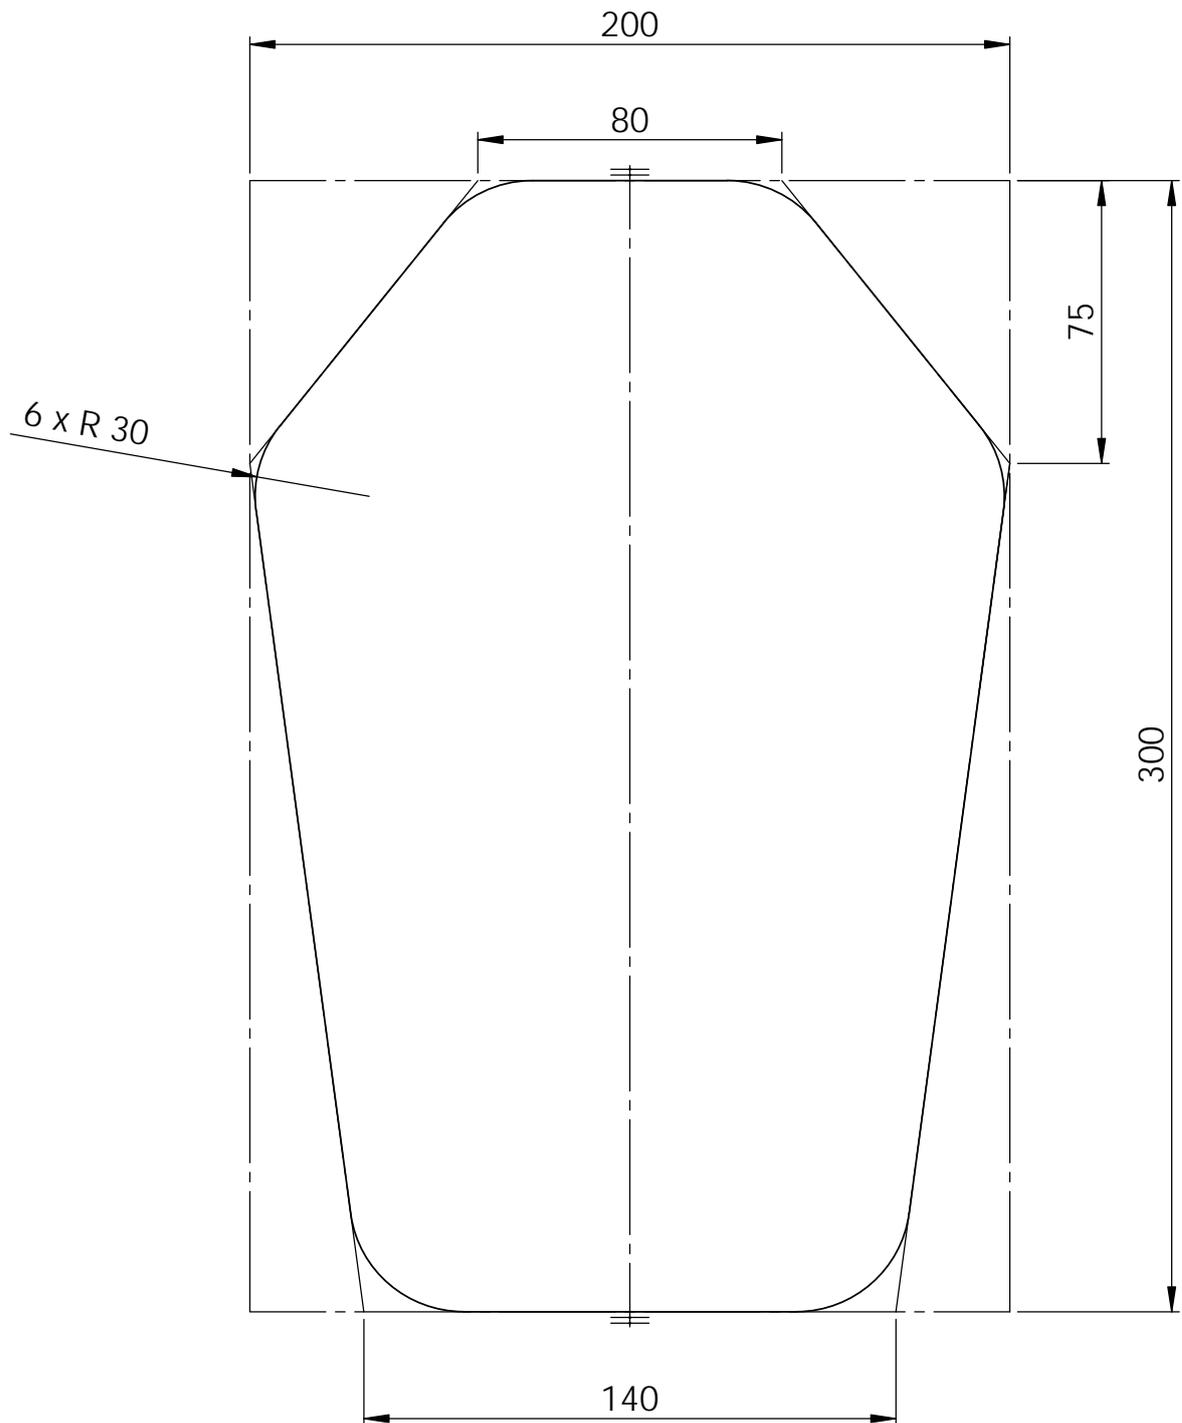
Nota: Espesor 6 mm

PROYECTO: DISPOSITIVO REHABILITADOR PASIVO DE CODO		ESCALA:		
PARTE: BASE		1:2		
CÓDIGO: RPC-290317-2-001		TOLERANCIA: $\pm 0.2\text{mm}$		
MATERIAL:	AISI 304	DISEÑO:	REVELO JOHNNY	HOJA 2/13
TRATAMIENTO:	NINGUNO	DIBUJÓ:	REVELO JOHNNY	
RECUBRIMIENTO:	NINGUNO	REVISÓ:	CIACCIA MARCO	
CANTIDAD:	1	APROBÓ:	CIACCIA MARCO

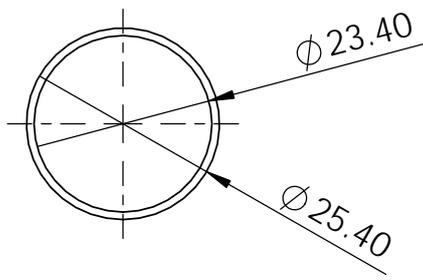
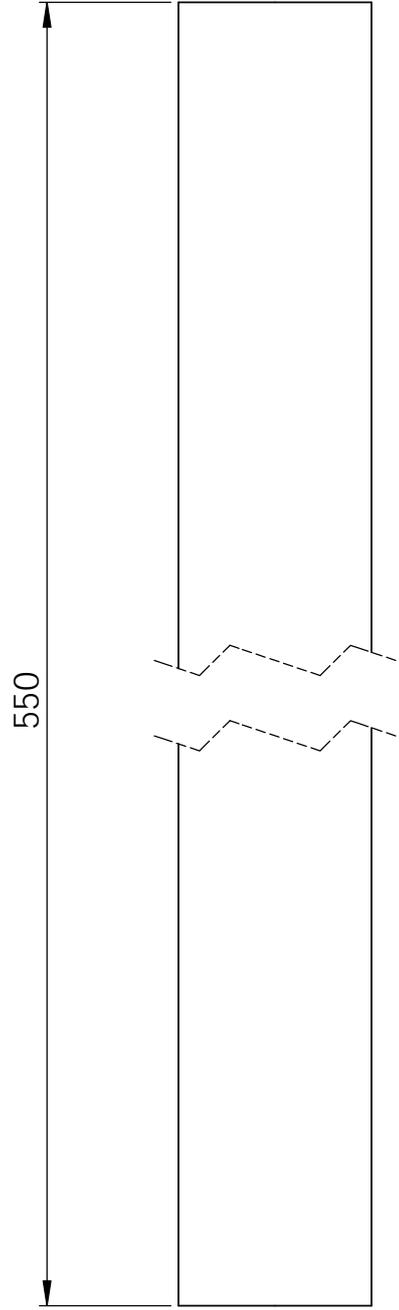
PROYECTO: DISPOSITIVO REHABILITADOR PASIVO DE CODO			ESCALA:	
PARTE: TUBO EXTERIOR			1:5	
CÓDIGO: RPC-170207-1-002			TOLERANCIA: $\pm 0.2\text{mm}$	
MATERIAL:	AISI 304	DISEÑO:	REVELO JOHNNY	HOJA 3/13
TRATAMIENTO:	NINGUNO	DIBUJÓ:	REVELO JOHNNY	
RECUBRIMIENTO:	NINGUNO	REVISÓ:	CIACCIA MARCO	
CANTIDAD:	1	APROBÓ:	CIACCIA MARCO

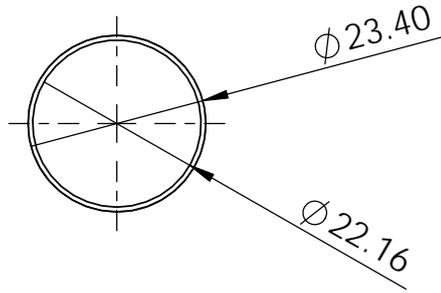
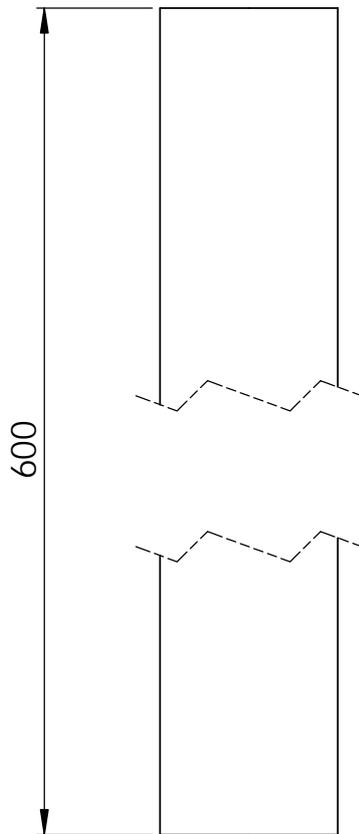
HOJA
4/13

PROYECTO: DISPOSITIVO REHABILITADOR PASIVO DE CODO		ESCALA:	
PARTE: TUBO INTERIOR		1:5	
CÓDIGO: RPC-1290317-2-003		TOLERANCIA: $\pm 0.2\text{mm}$	
MATERIAL:	AISI 304	DISEÑO:	REVELO JOHNNY
TRATAMIENTO:	NINGUNO	DIBUJÓ:	REVELO JOHNNY
RECUBRIMIENTO:	NINGUNO	REVISÓ:	CIACCIA MARCO
CANTIDAD:	1	APROBÓ:	CIACCIA MARCO

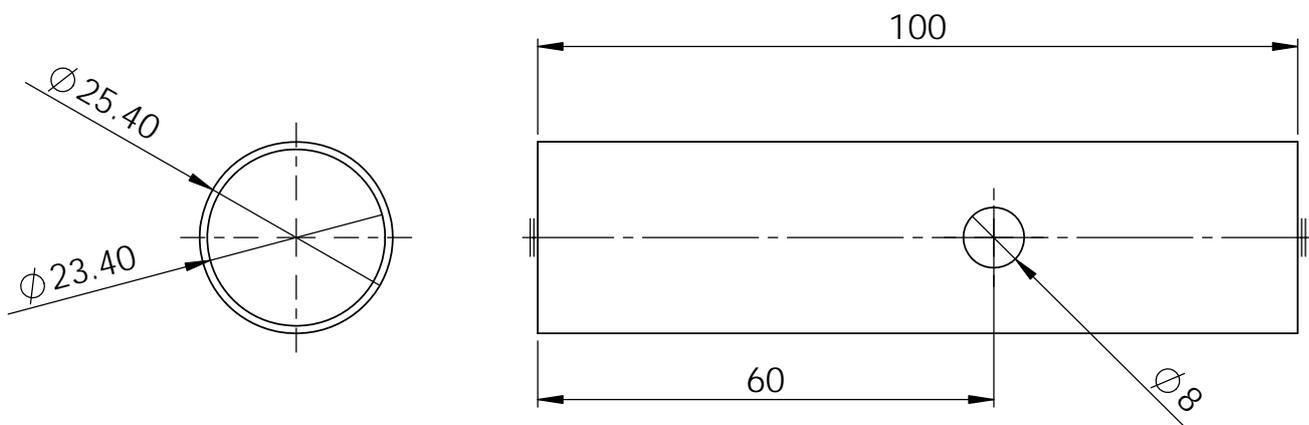
PROYECTO: DISPOSITIVO REHABILITADOR PASIVO DE CODO		ESCALA: 1:2		
PARTE: TUBO SUPERIOR		TOLERANCIA: $\pm 0.2\text{mm}$		
CÓDIGO: RPC-290317-2-004		MATERIAL: ALUMINIO 6063	DISEÑO: REVELO JOHNNY	HOJA 5/13
		TRATAMIENTO: NINGUNO	DIBUJÓ: REVELO JOHNNY	
		RECUBRIMIENTO: NINGUNO	REVISÓ: CIACCIA MARCO	
		CANTIDAD: 1	APROBÓ: CIACCIA MARCO

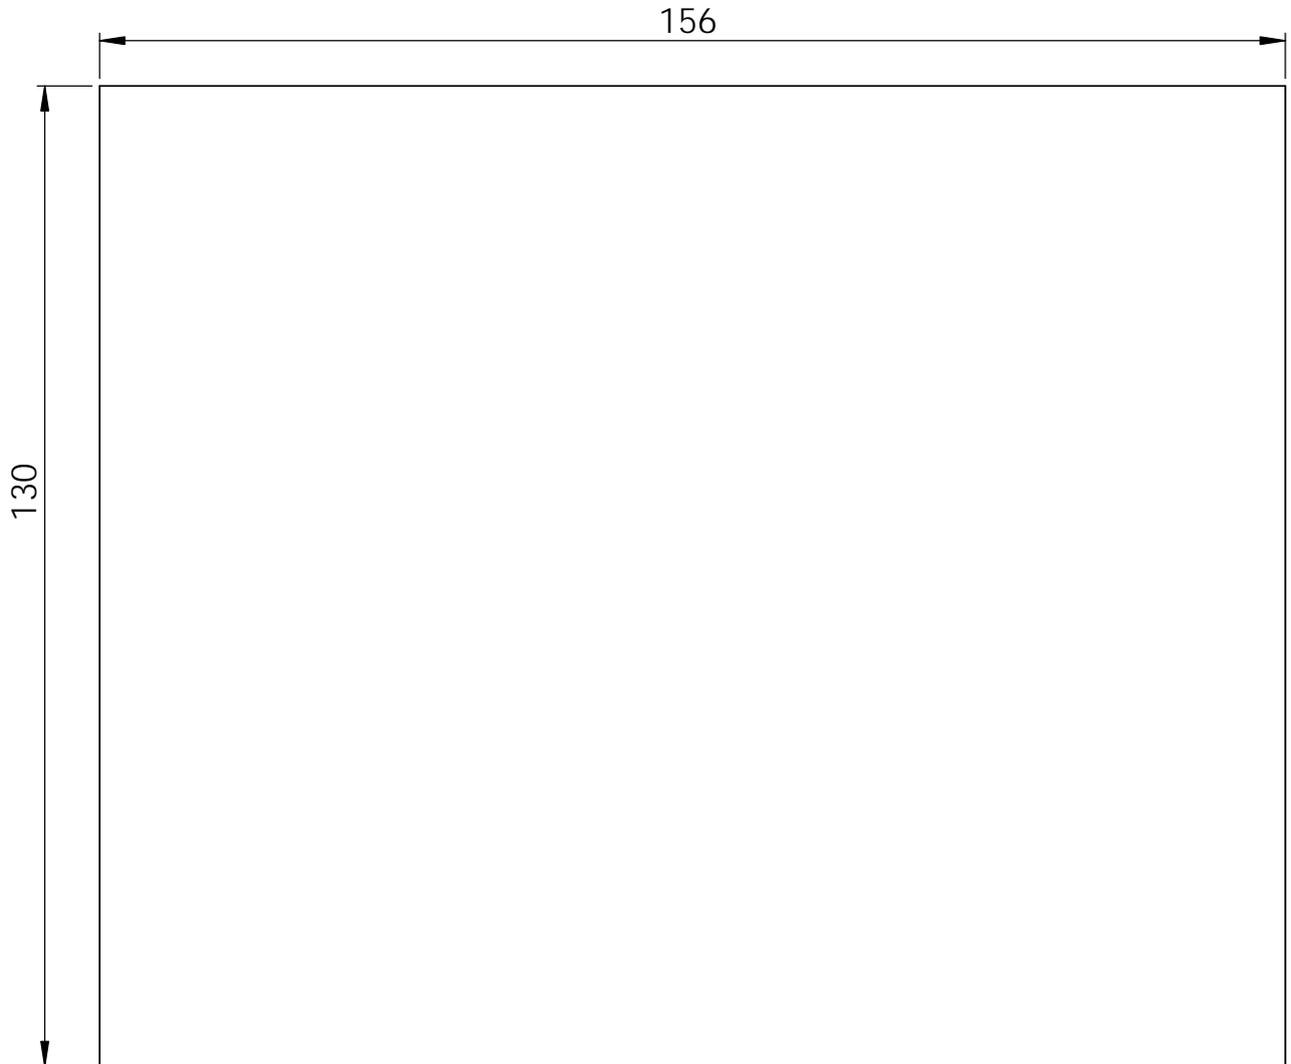
Nota: Espesor 6 mm

PARTE: BASE DE MOTOR			
	CÓDIGO: RPC-290317-2-005			TOLERANCIA: $\pm 0.2\text{mm}$
	MATERIAL:	ALUMINIO 6063	DISEÑO:	REVELO JOHNNY
TRATAMIENTO:	NINGUNO	DIBUJÓ:	REVELO JOHNNY	
RECUBRIMIENTO:	NINGUNO	REVISÓ:	CIACCIA MARCO	
CANTIDAD:	1	APROBÓ:	CIACCIA MARCO	
FICA	CIME

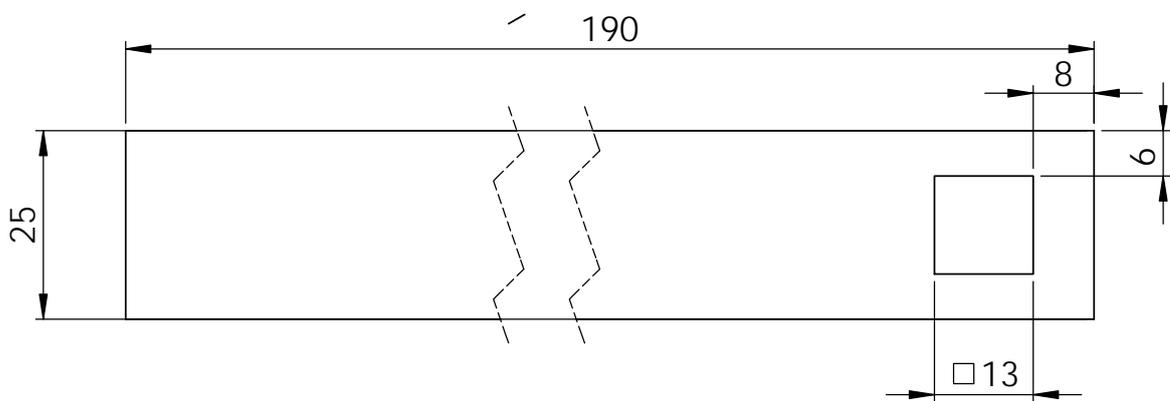
Nota: Espesor 6 mm

PROYECTO: DISPOSITIVO REHABILITADOR PASIVO DE CODO		ESCALA:		
PARTE: ANTEBRAZO B		1:1		
CÓDIGO: RPC-290317-2-007		TOLERANCIA: ±0.2mm		
MATERIAL:	ALUMINIO 6063	DISEÑO:	REVELO JOHNNY	HOJA 8/13
TRATAMIENTO:	NINGUNO	DIBUJÓ:	REVELO JOHNNY	
RECUBRIMIENTO:	NINGUNO	REVISÓ:	CIACCIA MARCO	
CANTIDAD:	2	APROBÓ:	CIACCIA MARCO

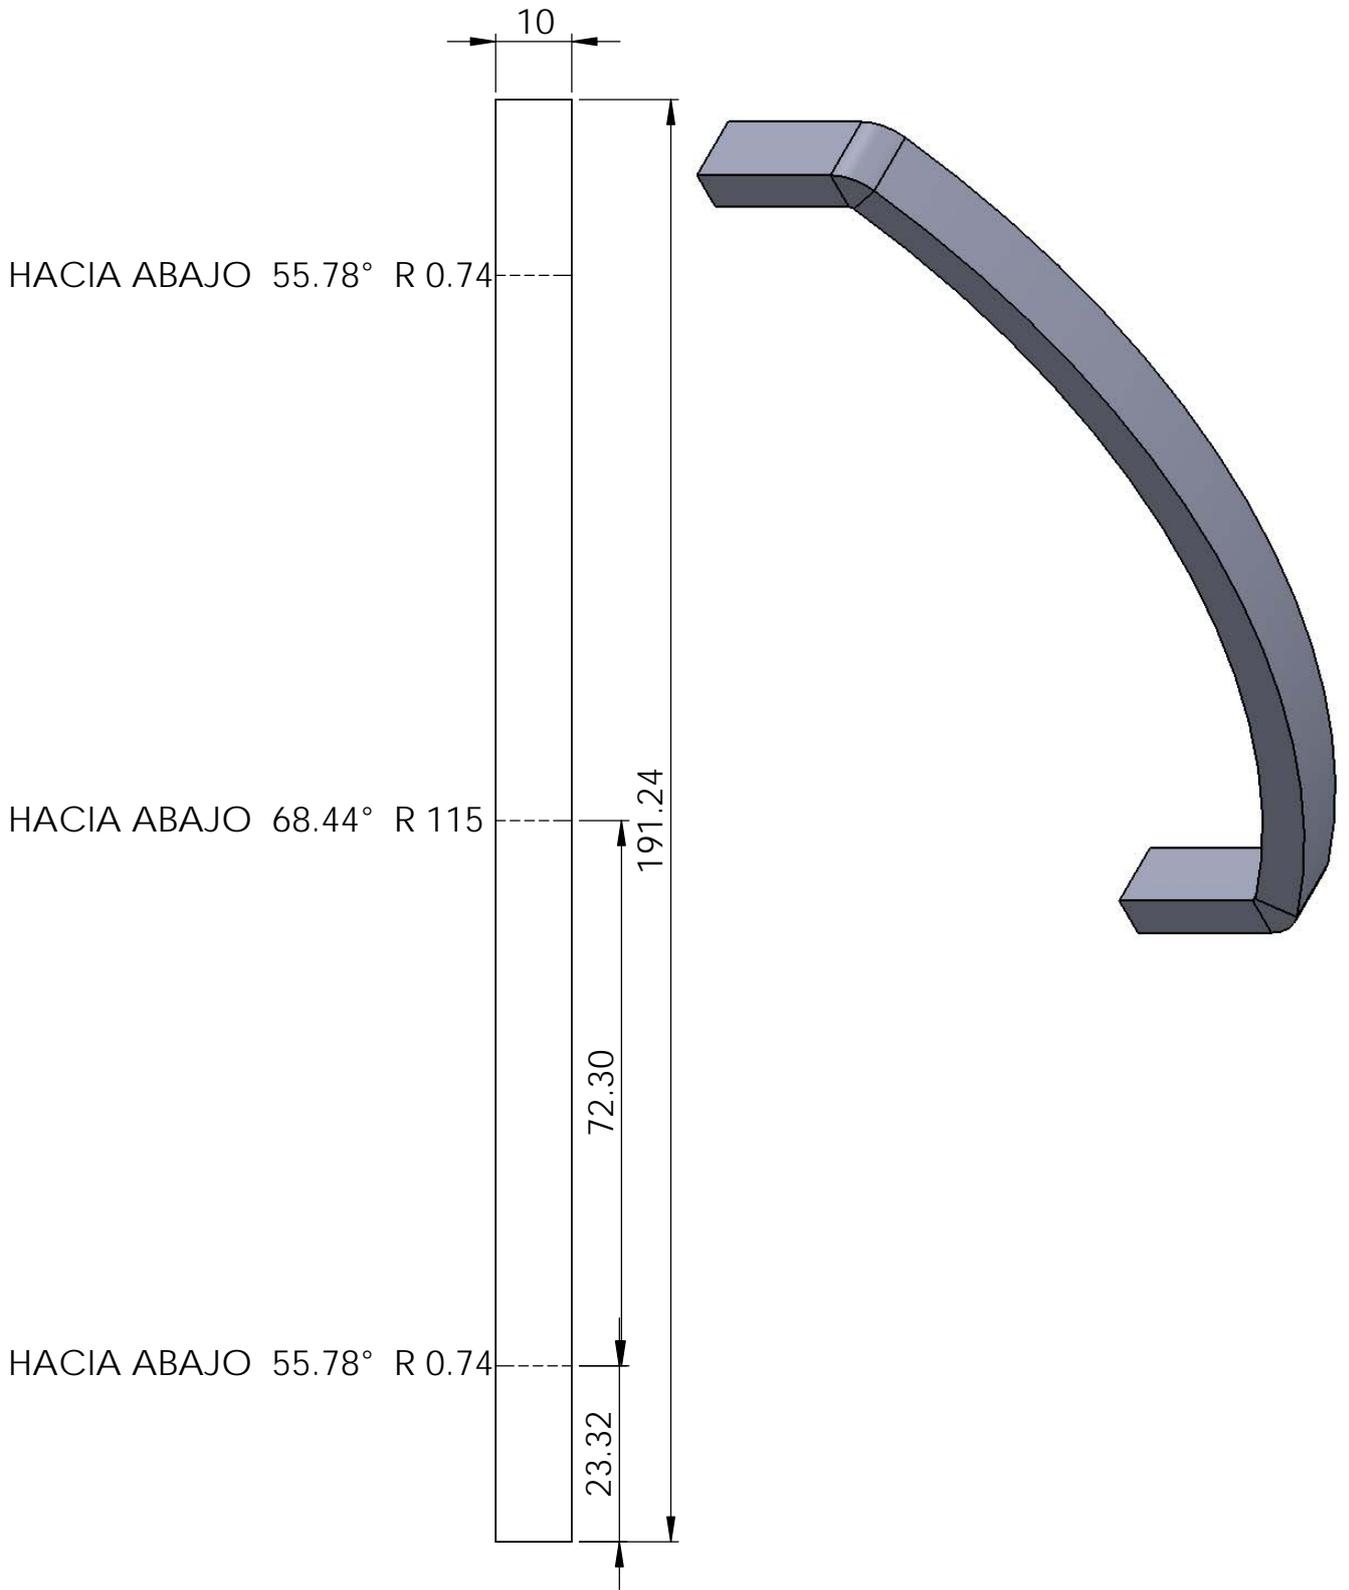
HOJA
9/13

PROYECTO: DISPOSITIVO REHABILITADOR PASIVO DE CODO		ESCALA: 1:1	
PARTE: ANTEBRAZO C		TOLERANCIA: ±0.2mm	
CÓDIGO: RPC-290317-2-008			
MATERIAL:	ALUMINIO 6063	DISEÑO:	REVELO JOHNNY
TRATAMIENTO:	NINGUNO	DIBUJÓ:	REVELO JOHNNY
RECUBRIMIENTO:	NINGUNO	REVISÓ:	CIACCIA MARCO
CANTIDAD:	2	APROBÓ:	CIACCIA MARCO

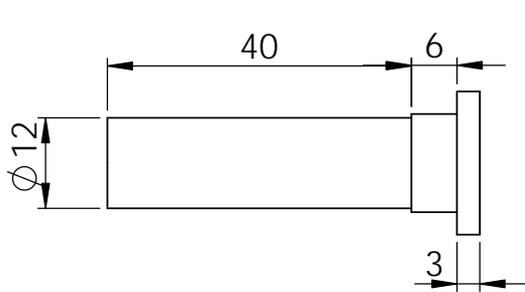
HOJA
10/13

PROYECTO: DISPOSITIVO REHABILITADOR PASIVO DE CODO		ESCALA: 1:1	
PARTE: PASADOR A		TOLERANCIA: $\pm 0.2\text{mm}$	
CÓDIGO: RPC-290317-2-009			
MATERIAL:	AISI 304	DISEÑO:	REVELO JOHNNY
TRATAMIENTO:	NINGUNO	DIBUJÓ:	REVELO JOHNNY
RECUBRIMIENTO:	NINGUNO	REVISÓ:	CIACCIA MARCO
CANTIDAD:	1	APROBÓ:	CIACCIA MARCO

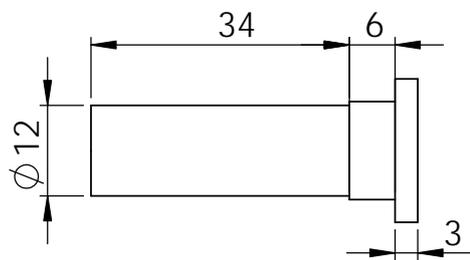
11/13

PROYECTO: DISPOSITIVO REHABILITADOR PASIVO DE CODO		ESCALA: 1:1	
PARTE: PASADOR B		TOLERANCIA: $\pm 0.2\text{mm}$	
CÓDIGO: RPC-290317-2-010			
MATERIAL:	AISI 304	DISEÑO:	REVELO JOHNNY
TRATAMIENTO:	NINGUNO	DIBUJÓ:	REVELO JOHNNY
RECUBRIMIENTO:	NINGUNO	REVISÓ:	CIACCIA MARCO
CANTIDAD:	1	APROBÓ:	CIACCIA MARCO

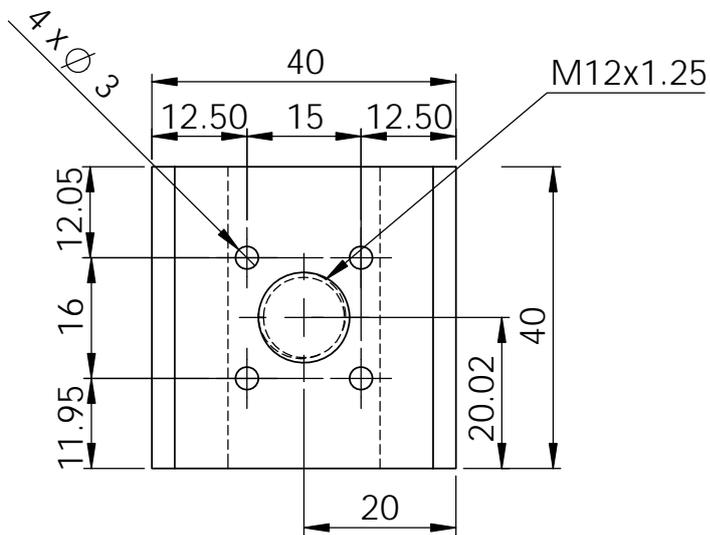
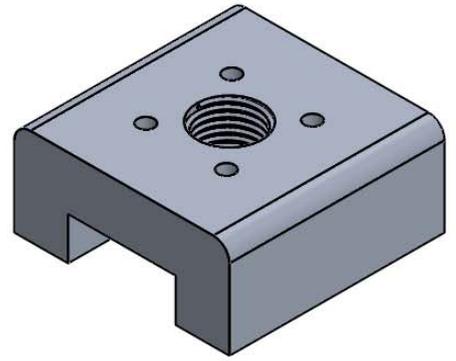
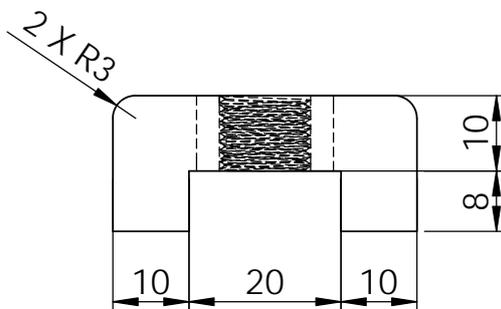
PROYECTO: DISPOSITIVO REHABILITADOR PASIVO DE CODO		ESCALA: 1:1	
	PARTE: BASE DE MANUBRIO		TOLERANCIA: ±0.2mm	
CÓDIGO: RPC-290317-2-011				
MATERIAL:	ALUMINIO 6063	DISEÑO:	REVELO JOHNNY	HOJA 12/13
TRATAMIENTO:	NINGUNO	DIBUJÓ:	REVELO JOHNNY	
RECUBRIMIENTO:	NINGUNO	REVISÓ:	CIACCIA MARCO	
CANTIDAD:	1	APROBÓ:	CIACCIA MARCO	
FICA	CIME

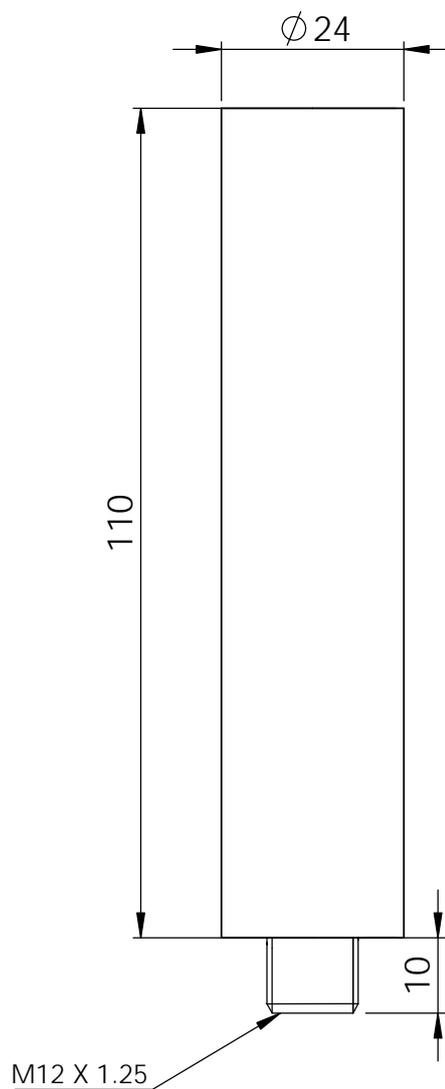
HOJA
13/13

PROYECTO: DISPOSITIVO REHABILITADOR PASIVO DE CODO		ESCALA: 1:1	
PARTE: MANUBRIO		TOLERANCIA: $\pm 0.2\text{mm}$	
CÓDIGO: RPC-290317-2-012			
MATERIAL:	ALUMINIO 6063	DISEÑO:	REVELO JOHNNY
TRATAMIENTO:	NINGUNO	DIBUJÓ:	REVELO JOHNNY
RECUBRIMIENTO:	NINGUNO	REVISÓ:	CIACCIA MARCO
CANTIDAD:	1	APROBÓ:	CIACCIA MARCO
