UNIVERSIDAD TÉCNICA DEL NORTE

**“EVALUACIÓN DE LA ILUMINACIÓN Y SU INCIDENCIA EN LA
SINTOMATOLOGÍA VISUAL EN LOS TRABAJADORES DE UNA PLANTA
FAENADORA DE AVES, LASSO 2024”**

**Trabajo de Titulación previo a la obtención del Título de Magíster en
Higiene y Salud Ocupacional**

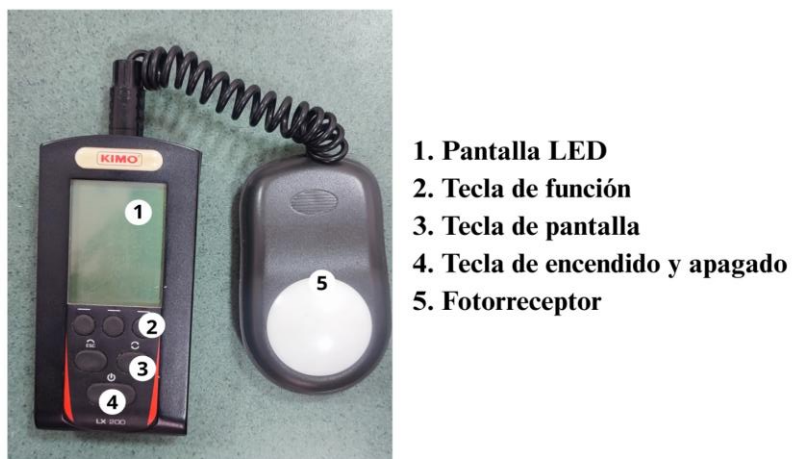
Figura 2.

Luxómetro

Nota. Luxómetro marca KIMO LX200. Fuente: fotografía propia.

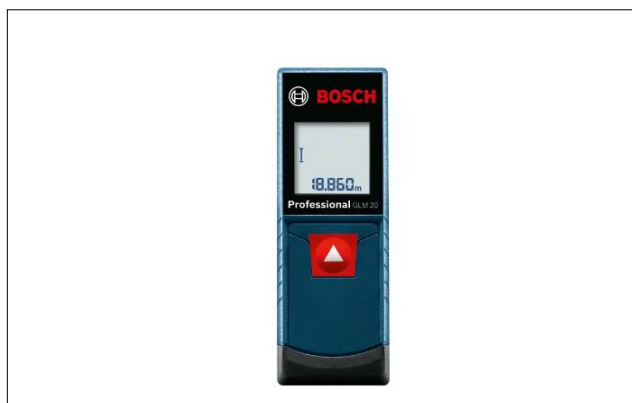
Figura 3.*Metro digital láser*

Metro digital láser. Para la medición de las dimensiones de las áreas y altura de los planos de trabajo a evaluar.

**Nota.** Metro digital láser marca Bosh. Fuente BOSH, 2021)**Tabla 6.***Características del metro digital láser*

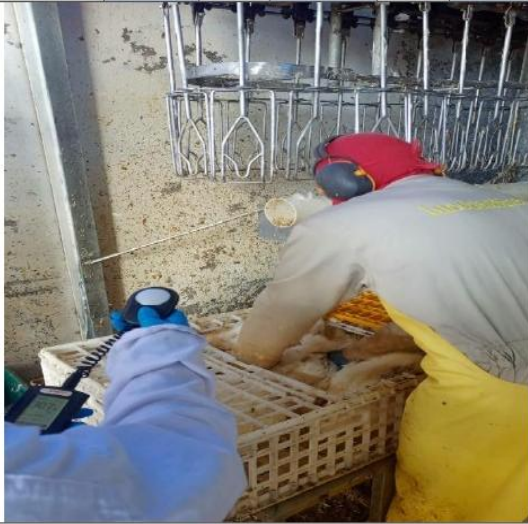
Figura 4.*Registro de mediciones de iluminación en área de recepción y colgado*

REGISTRO DE MEDICIONES - ILUMINACIÓN									
LUGAR:	PLANTA FAENADORA AVES – LASSO								
ÁREA:	RECEPCIÓN Y COLGADO								
DESCRIPCIÓN DEL ÁREA	Área de recepción de pollo en pie, se realiza el almacenamiento temporal de aves previo a su faenamiento, el colgado se lo realiza de forma manual por parte del personal de planta.								
GRUPO DE TRABAJO:	Personal operativo								
EQUIPO:	Luxómetro	MARCA:	KIMO	MODELO:	LX200	N.º SERIE:	15120584	FECHA DE CALIBRACIÓN:	21/12/2023
REGISTRO FOTOGRÁFICO DEL ÁREA DE TRABAJO EVALUADA

DATOS DE MEDICIÓN									
FECHA DE MEDICIÓN:	11/10/2024	HORA:	9:15 a. m. – 12:10 p. m. – 15:40 p. m.						
TIPO DE ILUMINACIÓN:	LUZ NATURAL Y ARTIFICIAL								
DIMENSIONES DEL ÁREA DE TRABAJO									
LARGO:	12,5 m	ANCHO:	8 m	ALTO:	3,5 m	ALTURA LUMINARIA RESPECTO AL PLANO DE TRABAJO:	2,60 m	IC=9

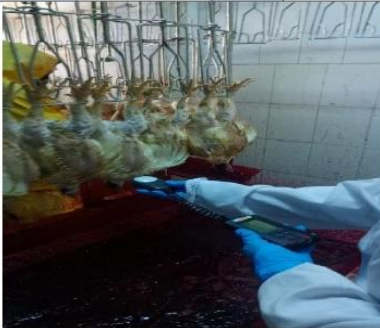
Figura 5.*Registro de mediciones de iluminación en área de degolle*

REGISTRO DE MEDICIONES - ILUMINACIÓN										
LUGAR:	PLANTA FAENADORA AVES - LASSO									
ÁREA:	DEGOLLE									
DESCRIPCIÓN DEL ÁREA:	En el puesto del degollé se realiza el sacrificio del ave una vez que ha pasado por el aturridor. El sacrificio se lo realiza de forma manual utilizando un cuchillo.									
GRUPO DE TRABAJO:	Personal operativo									
EQUIPO:	Luxómetro	MARCA:	KIMO	MODELO:	LX200	N.º SERIE:	15120584	FECHA DE CALIBRACIÓN:	21/12/2023	
REGISTRO FOTOGRÁFICO DEL ÁREA DE TRABAJO EVALUADA

DATOS DE MEDICIÓN										
FECHA DE MEDICIÓN	11/10/2024	HORA:	9:22 a. m.							
TIPO DE ILUMINACIÓN:	LUZ ARTIFICIAL									
DIMENSIONES DEL ÁREA DE TRABAJO										
LARGO:	3,24 m	ANCHO:	2,2 m	ALTO:	2,73 m	ALTURA LUMINARIA RESPECTO AL PLANO DE TRABAJO:	1,75 m	IC= 4		
MEDICIÓN DEL ÁREA DE TRABAJO DEGOLLE	MEDIDAS DE ILUMINACIÓN (Lux)		REQUISITO NOM 025 (luxes)	CUMPLE NOM 025 (luxes)	Σ	E máx. (Lux)	E min (Lux)	E promedio total (Lux)

columna 1	1	14,5	300						NO
		2	27	300						NO
	columna 2	3	46	300						NO
		4	59	300						NO
				146,5	59	14,5	36,63
